## Tutkimusselostus

Kosteus- ja sisäilmatekninen kuntotutkimus  
Kartanon koulu (Ylä-kartanon koulu)

<b>Päiväys</b>	<b>31.3.2026 Päivitetty 9.4.2026</b>
<b>Laatija</b>	<b>Tuomas Nykyri &amp; Jussi Erkkilä</b>
<b>Tarkastaja</b>	<b>Timo Mäkelä</b>
<b>Projektinumero</b>	<b>12030336</b>

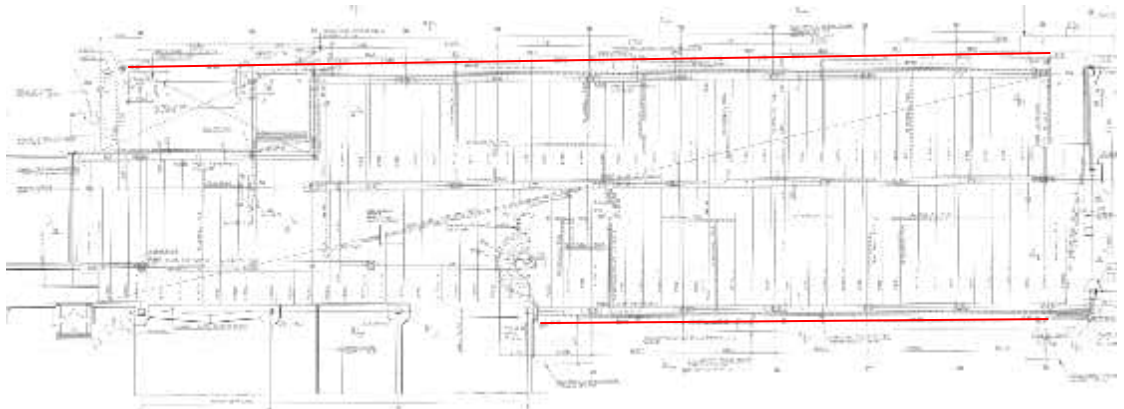
Kuva 5.11. 1. kerroksen salaojapiirustus vuodelta 2005, salaojat punaisella korostettuna

Rakennusosan salaojat ovat ylittäneet niille arvioidun teknisen käyttöikänsä. Leikkauspiirustusten perusteella salaojien korkoasema on puutteellinen. Salaojien puutteellinen toiminta näkyy etenkin kellarikerroksen kohonneena kosteusrasituksena sekä 1. kerroksen alapohjien kohonneena kosteutena.

Salaojat on kuvattu vuonna 2022 Raksystemsillä toimesta. Salaojien toiminnassa on todettu puutteita, mutta puutteiden ei ole todettu aiheuttavan vaurioita alapohjarakenteille. Aikaisempien tutkimusten perusteella sokkelin lämmöneristeessä on todettu kosteusvaurioita, johon on todennäköisesti vaikuttaa ainakin osittain salaojituksen puutteellinen toiminta.

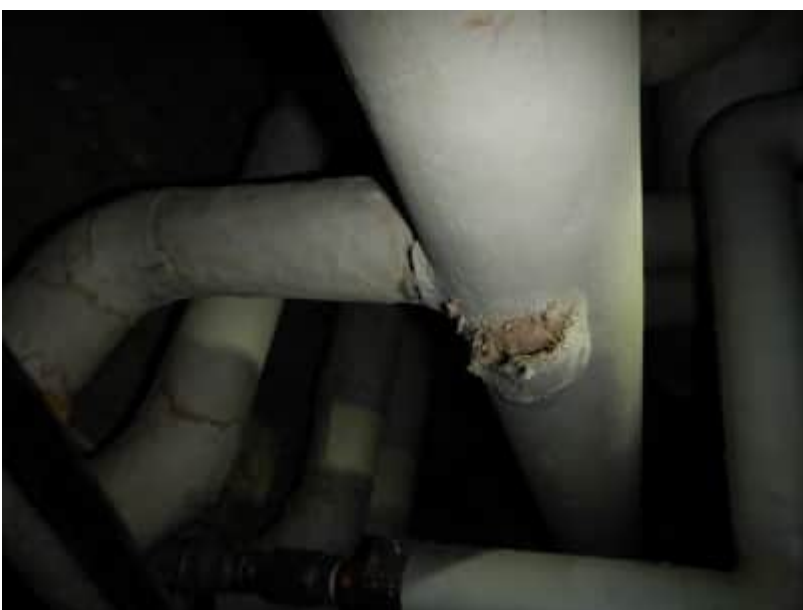
Kuva 4. Vanhoissa eristeissä on havaittavissa pinnoitevaurioita (todennäköisesti asbestia).

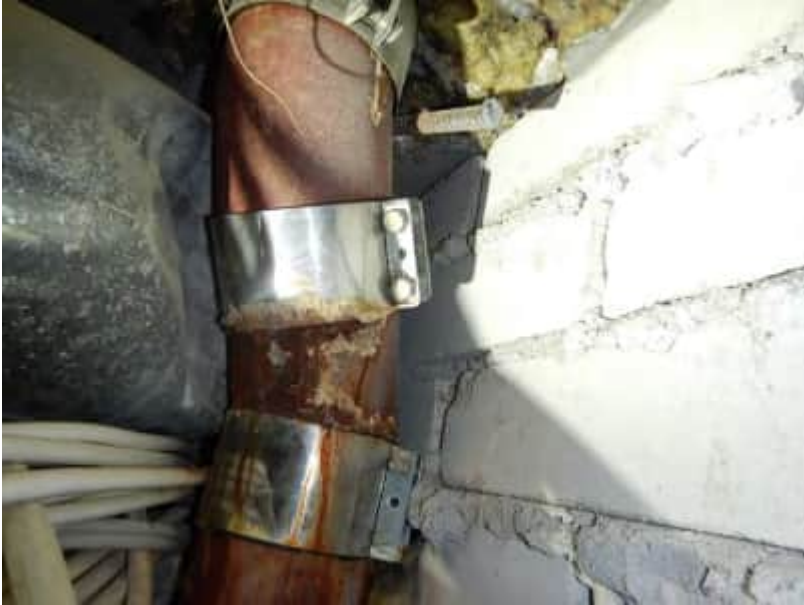
Kuva 13. Pantaliitetyssä valurautaviemärissä on havaittavissa vuotojälkiä.

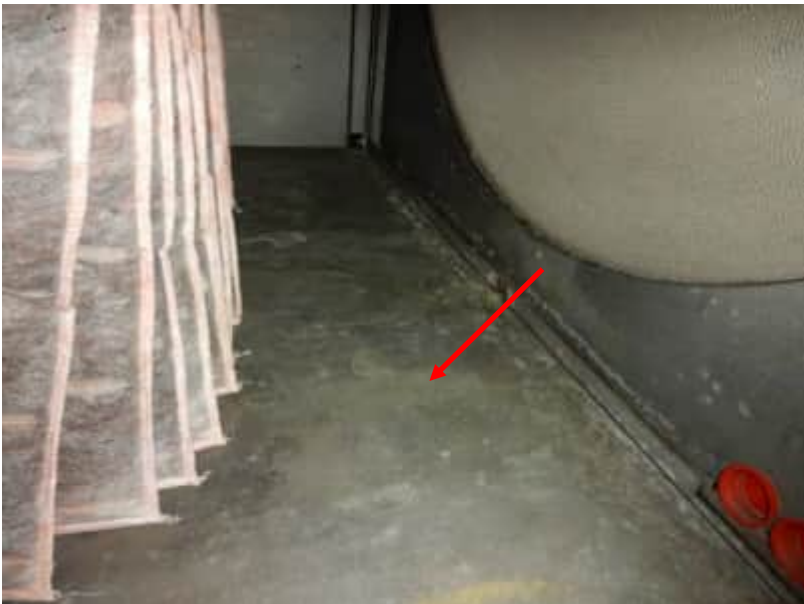
Kuva 16. Suodatuskammiossa havaittiin kosteusjälkiä sekä ulkoilman epäpuhtauksien aiheuttamaa likaantumista.

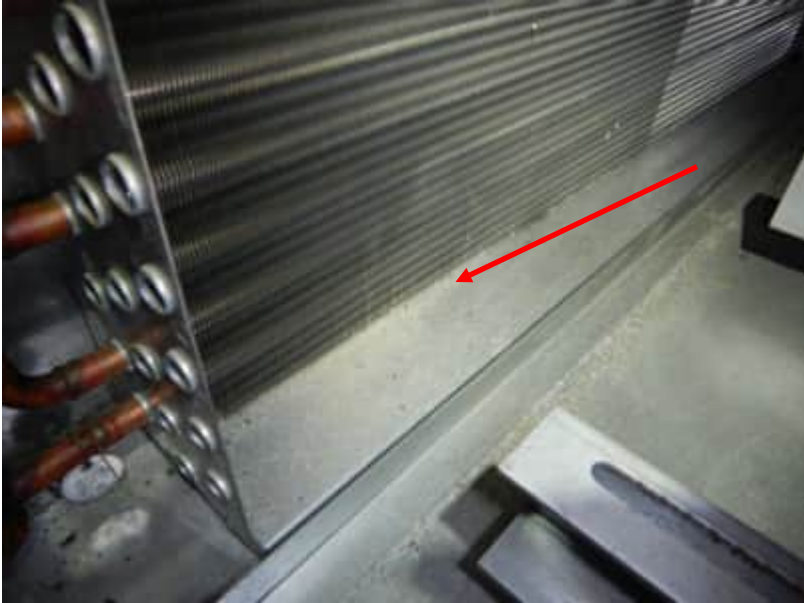
Kuva 17. Lämpöpatterin läpi on kulkeutunut likaa.

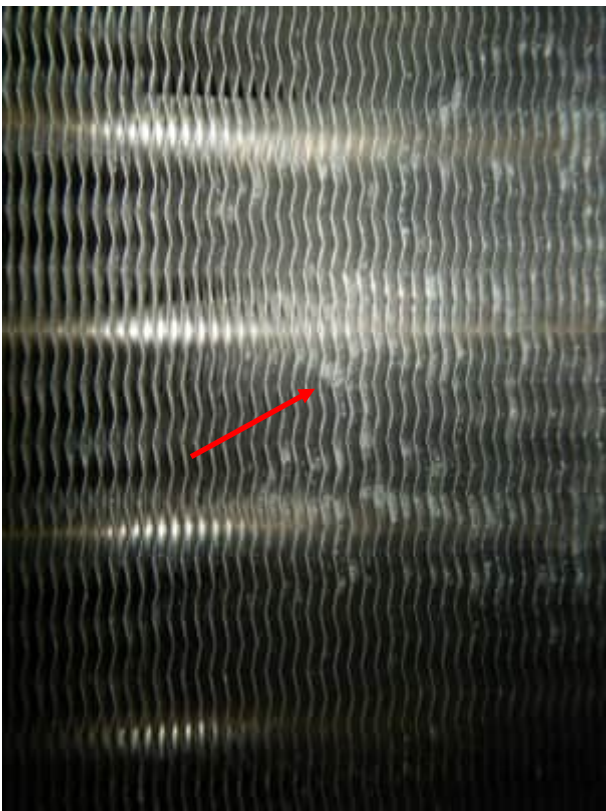
Kuva 21. Lämmityspatterissa havaittiin likaantumista ja mahdollisia hapettumisen merkkejä.

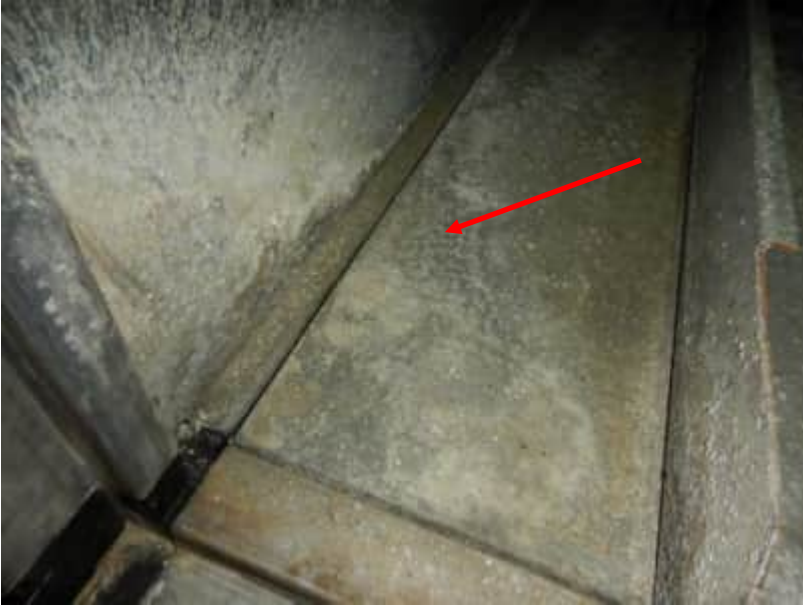
Kuva 22. Tuloilmakammiossa havaittiin kosteusjälkiä ja likaantumista.

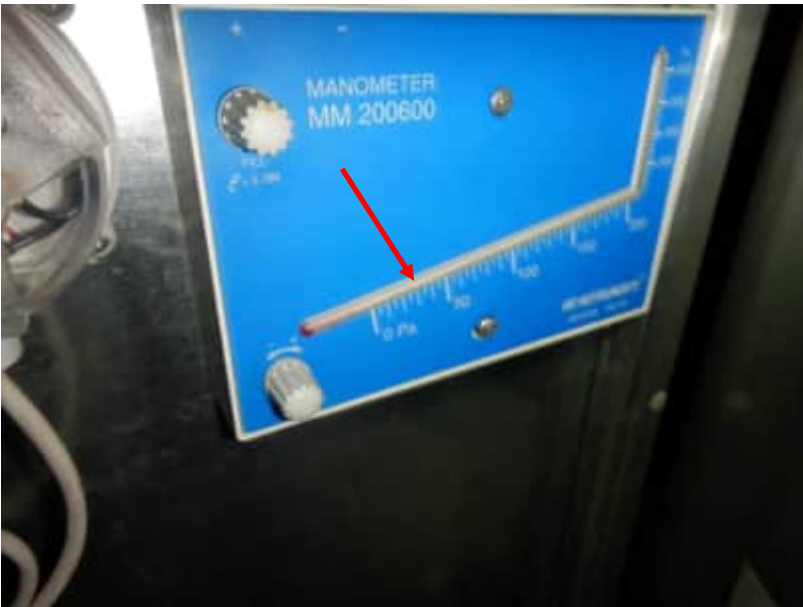
Kuva 23. Suodatinvahteja ei ole kalibroitu.

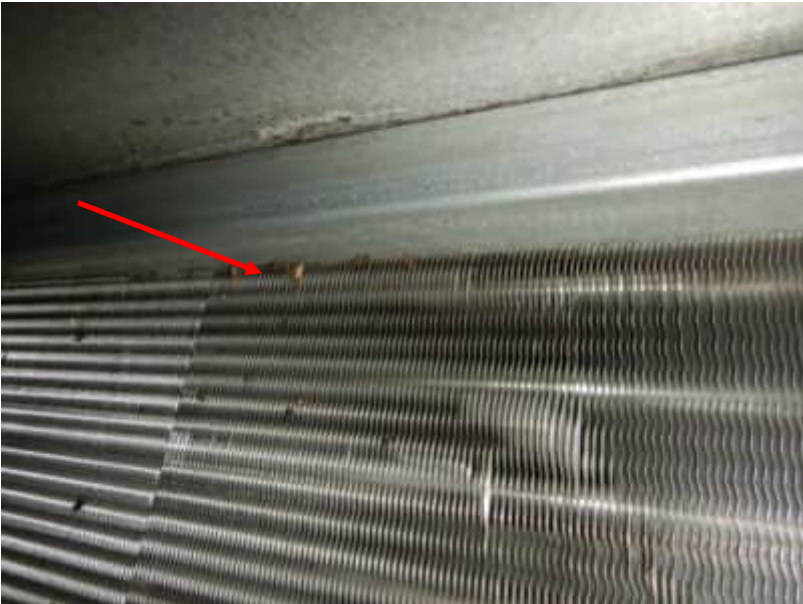
Kuva 27. Lämmityspatterissa havaittiin kolhuja sekä epäpuhtauksia.

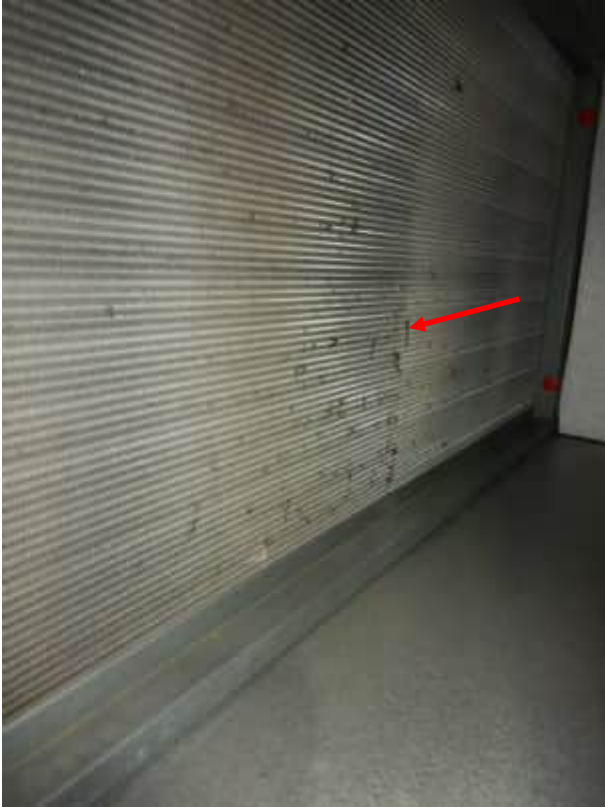
Kuva 32. Lämmityspatterissa havaittiin epäpuhtauksia.
