## **Huvilakadun-Mannilantien tammi**

Lausunto puun säilymisen edellytyksistä

<b>Päiväys</b>	1.12.2022
<b>Tekijä</b>	Anu Riikonen ja Karitta Liikka
<b>Tarkastaja</b>	Sanna Matkaselkä
<b>Projektinumero</b>	YKK66898

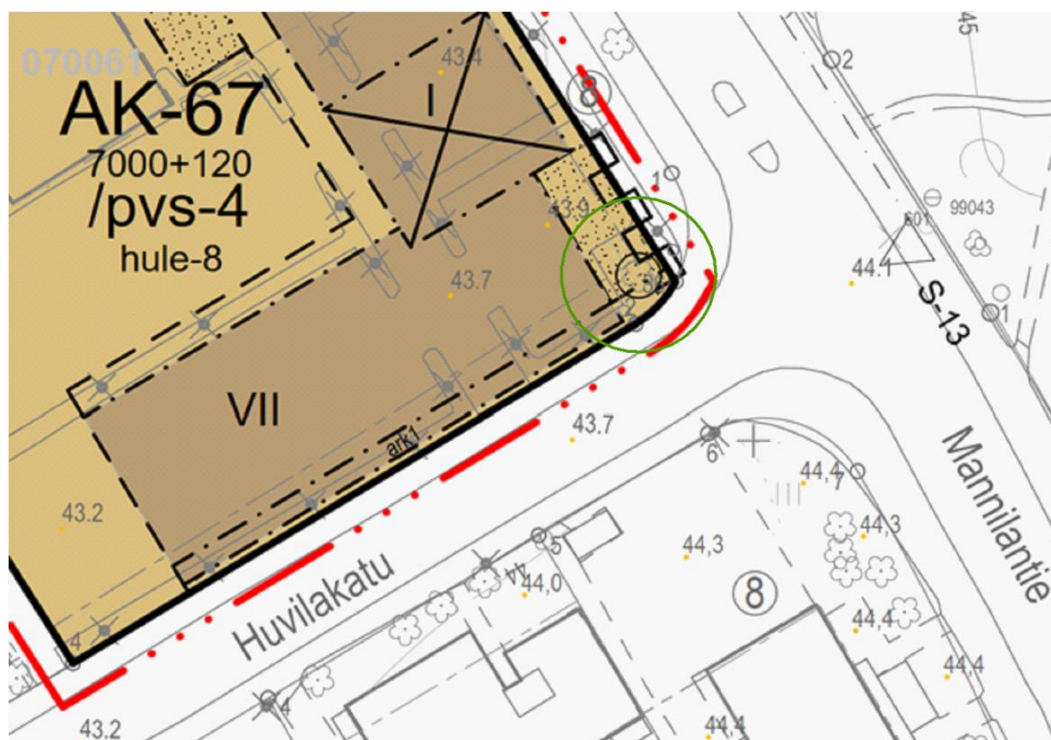
Puu sijaitsee korttelissa, jonne on valmisteilla asemakaava. Valmisteilla olevassa asemakaavaluonnok-  
sessa esitetty rakennusmassa ulottuu noin 2,9 m:n etäisyydelle rungosta. Puu esitetään säilytettäväksi,  
mikäli sen kasvuolot eivät rakentamisen seurauksena vaarannu ja sen säilyttäminen on kannattavaa.  
Mikäli edellytyksiä säilyttämiselle ei ole, on vaihtoehtona korvata puu uudella taimella.

Yllä ote valmisteilla olevasta asemakaavaluonnoksesta, jossa vihreällä pallolla on osoitettu puun lat-  
tuksen tämän hetkinen koko.

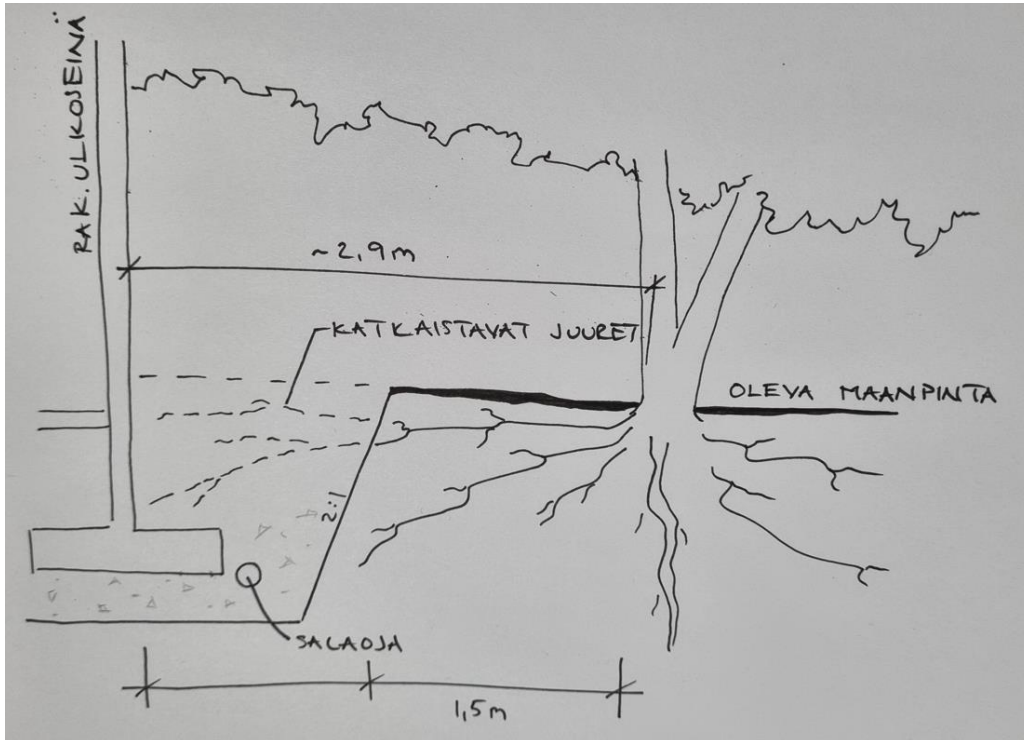
Luonnos puun ja rakennuksen välisestä tilasta.

Mikäli puu säästetään, puun kohdalla rakennuksen kaivanto tehdään mahdollisimman kapeana. Kaivanto tulee ulottumaan arviolta noin 1,5 m etäisyydelle kaavaluonnoksessa esitetystä seinälinjasta. Kaivannon syvyys tulee olemaan noin 2 m nykyisestä maanpinnasta. Kaivannon luiskan tulee olla jyrkempi kuin 1:1, tavoitteena voisi olla esimerkiksi 2:1, jos se maaperän puolesta on mahdollista. Kaivannon luiskaus voidaan tukea myös esimerkiksi ponttiseinällä pystysuoraksi, jolloin kaivannon

etäisyys puusta kasvaa. Kaivannon leveys anturan tasolla pidetään myös kapeana, salaojan vaatimat minimipaksuudet salaojasepeli kerroksille kuitenkin huomioon ottaen. Lähellä oleva salaoja saattaa kuivattaa puun juuristoa, joten jos mahdollista, salaojan sijainnin siirtoa rakennuksen alle tulisi harkita. Puuta voidaan sen selviämisen edesauttamiseksi kastella säilyvän juuriston puolelle työn aikana. Kaivuuta ei missään tapauksessa saa ulottaa 1,5 m lähemmäksi puun rungosta. Kaivuun ulottuessa lähemmäksi se kärsii jo erittäin merkittäviä tukijuuriston vaurioita. Rakennusmassan siirtäminen etäämmälle puusta ja sen juuristoalueesta parantaisi säilymismahdollisuuksia. Alla esitetty luonnos työmaa-aikaisesta kaivannosta on viitteellinen.

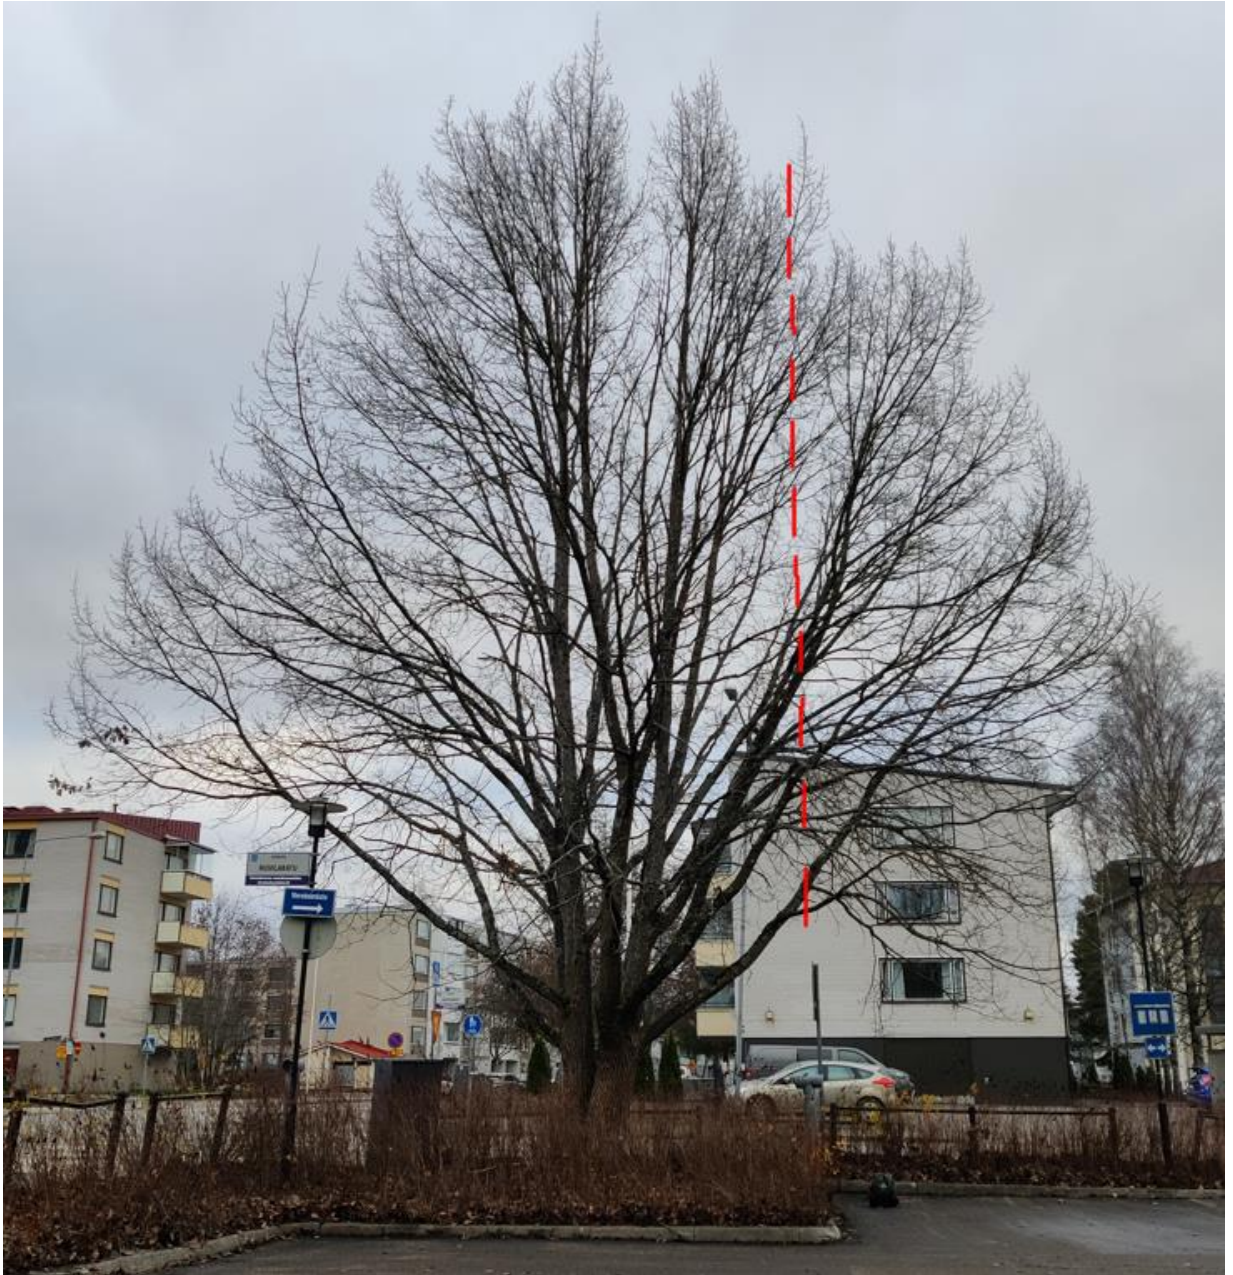
Leveän latvuksen takia puun rakennuksen puoleiset oksat on tarpeen leikata ammattilaisen toimesta ennen työmaan aloitusta. Alimpia suuria oksia on tarpeen poistaa kokonaan. Jo nykyisellään oksistoa ulottuu runsaasti kaavassa osoitetun rakennuksen seinälinjan yli.

Punainen katkoviiva osoittaa puun latvuksen leikkuulinjan, joka vähintään tulisi leikata (suuria oksia ei voida näin työstää, vaan niitä on poistettava kokonaan, selvästi ainakin kaksi alinta oksaa). Viiva myös osoittaa arvioitun rakennuksen ulkoseinän sijainnin. Mittausten mukaan puun keskilinja on 2,9 m etäisyydellä rakennuksen ulkoseinän linjasta. (kuva Anu Riikonen)

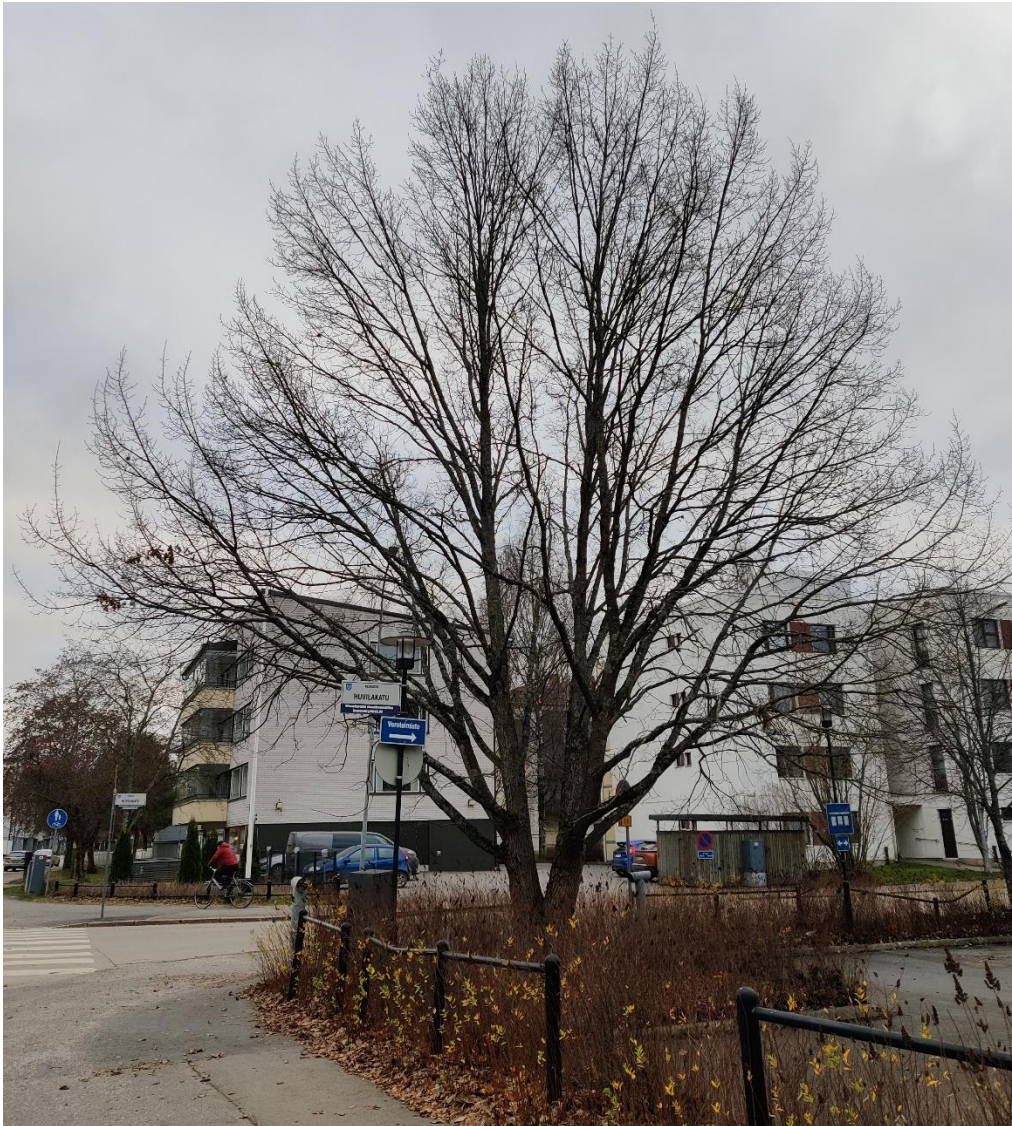
Tarkasteltava puu on keski-ikäinen tammi, jonka runko on haaroittunut 110 cm korkeudesta. Tämän tyyppinen haaroittuminen on lajille jokseenkin epätyypillistä ja on saattanut aiheutua esimerkiksi latvan vaurioitumisesta nuorena iässä. Rungossa ei ole havaittavissa kylestymättömiä haavoja tai muita merkittäviä vaurioita. Runkojen ympäryys on rinnankorkeudelta 141 ja 150 cm. Puu on hyvin leveälatvuksinen, mikä on tyypillistä avoimella kasvupaikalla kasvaneelle tammelle, jonka valo-olosuhteet ovat olleet hyvät, mutta myös rungon kaksiahaaraisuus lienee osasy syy leveään latvukseen. Latvuksen halkaisija on noin 13–14 m ja puun korkeus latvuksen kärkipisteeseen laserilla mitattuna on noin 14,5 m (mittaustuloksessa saattaa olla pientä heittoa puun latvuksen pyöreän muodon takia). Oksisto vaikuttaa tasapainoiselta ja hyväkuntoiselta eikä latvuksen ulkoreunalla ole esim. kuivia oksia. Latvuksen sisäosissa on tavanomaisia, itsevarjostuksen aiheuttamia kuolleita pienehköjä oksia.

Arboristi tarkasti puun kunnan paikan päällä silmämääräisesti 30.11.2022. Tammen runko on 2-haarainen. Haaraliitos on mekaanisesti heikko, molemmin puolin haaraa on havaittavissa, että liitoksessa on todennäköisesti sisäänkasvanutta kuorta.

Puu kuvattuna Mannilantien jalkakäytävältä pohjoisesta etelään, jolloin puun tyven haaroittuminen on selvästi havaittavissa. (kuva Anu Riikonen)

Kyseisen tammen heikko haaraliitos rungon päähaarassa ei muodosta estettä puun siirrolle, mutta haarat tulee tukea toisiinsa siirron ajaksi ja siirron jälkeen puulle tulee tehdä pysyvä latvustuenta reppäimisen välttämiseksi.

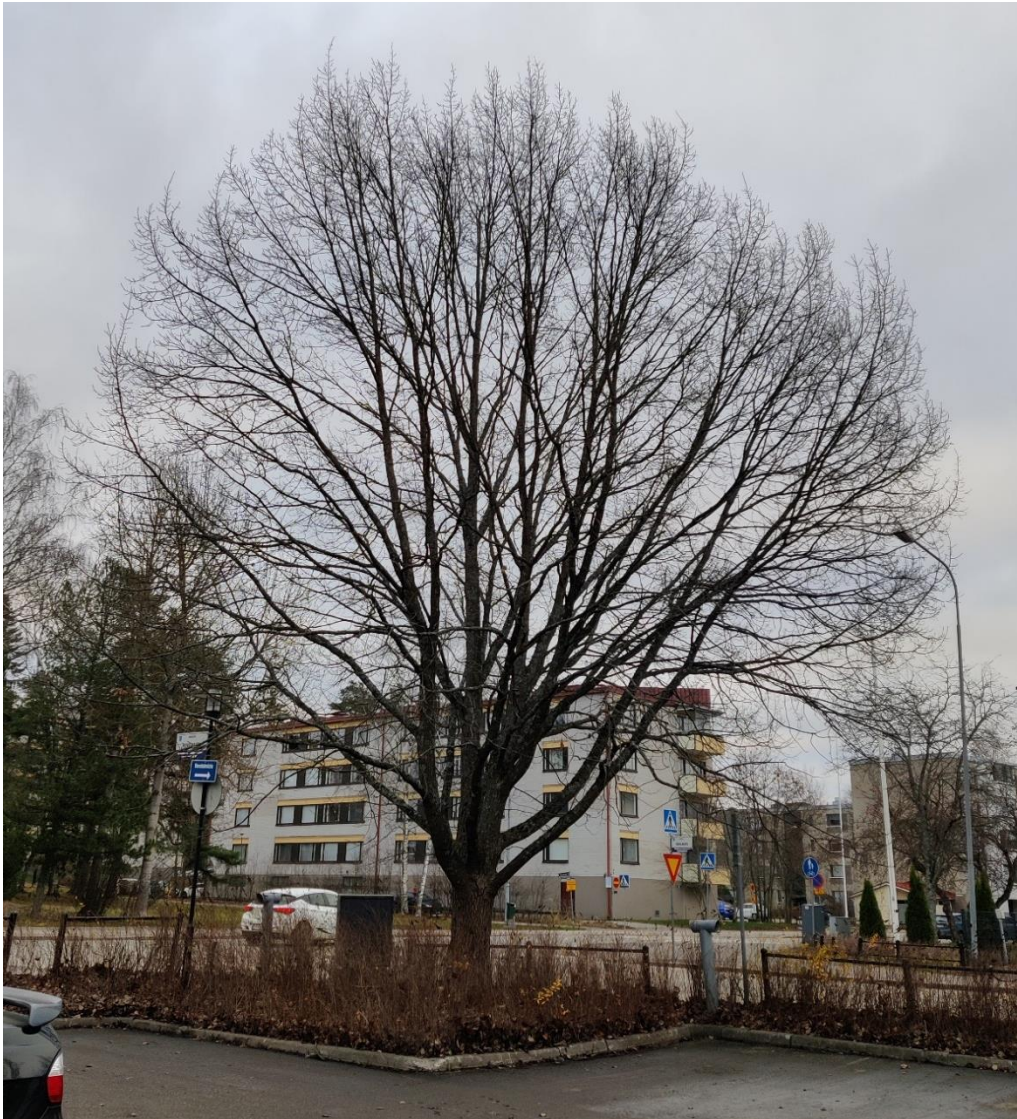
Puu kuvattuna tontilla sijaitsevalta paikoitusalueelta lännestä itään. Puun latvus on tasainen ja pyöreä.  
(kuva Anu Riikonen)
