MESTARITOIMINTA OY

LAMPAANPOLSKAN PÄIVÄKOTI

Korjaustapaehdotus

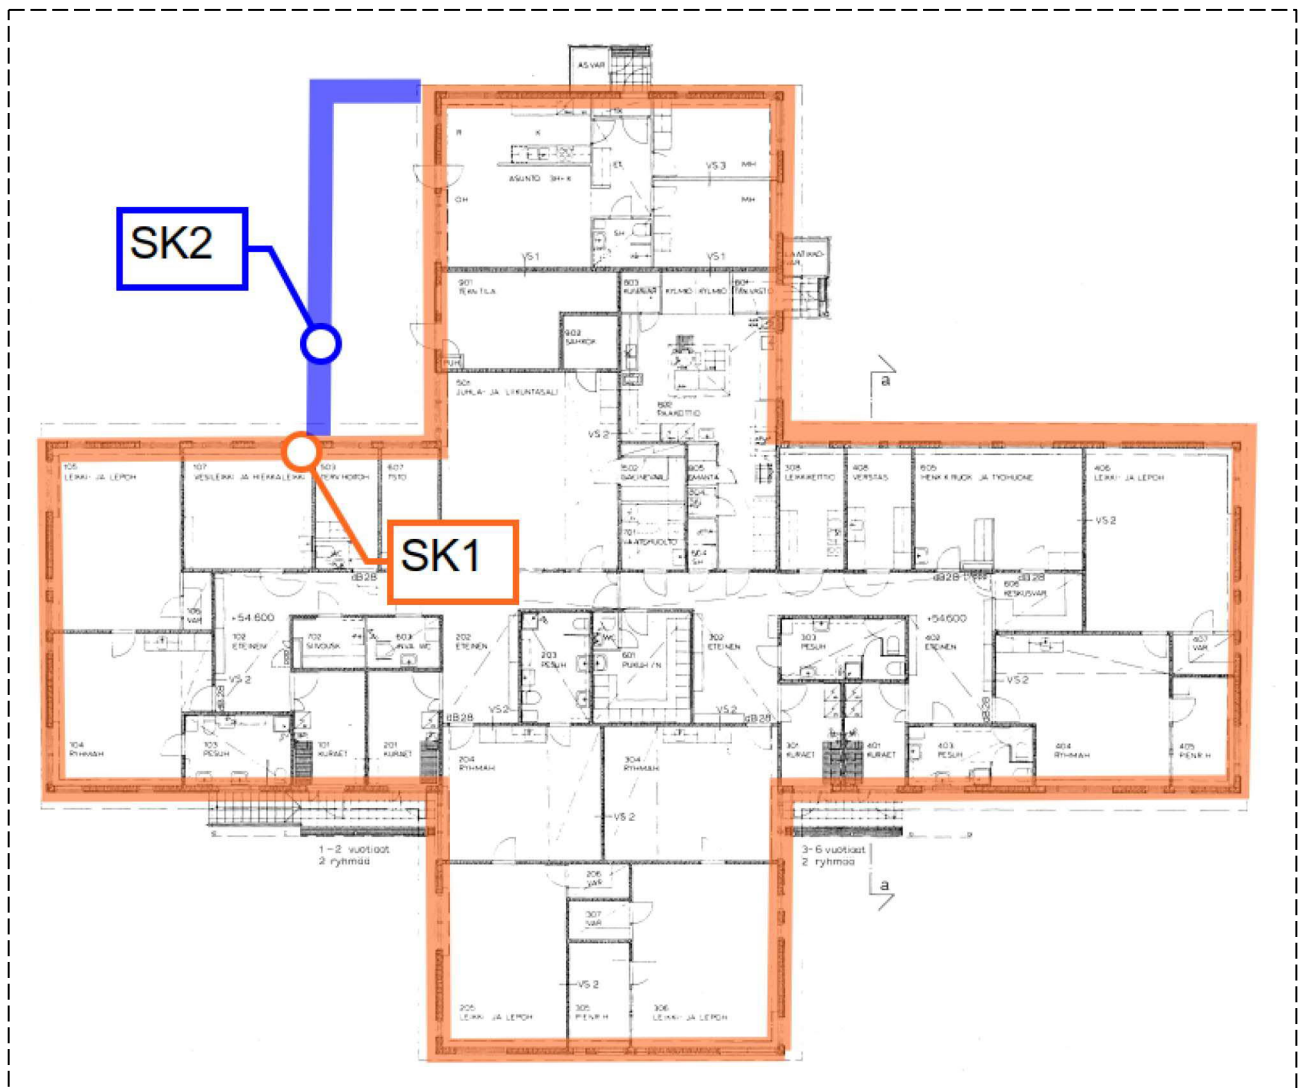
Kuva 4. Rakennuksen sokkelirakenteet.

Sokkelin tasoitteessa havaittiin paikallisia halkeamia. Sokkeliin on asennettu yhden reunan osalta patolevy, jota ei todettu aistinvaraisesti muualla rakennuksen vierustoilla.

Rakennuksen sokkelin ulkopinnoilla havaittiin runsaasti pieniä ja paikoin suuriakin halkeamia. Halkeamat olivat suurempia sokkelin nurkka-alueilla (ks. **Error! Reference source not found.**).

Sokkeleiden halkeamat paikataan. Sokkeleihin asennetaan yhtenäinen vedeneristys maanvastaisille osille rakennuksen vierustäyttöjen vaihtamisen yhteydessä.

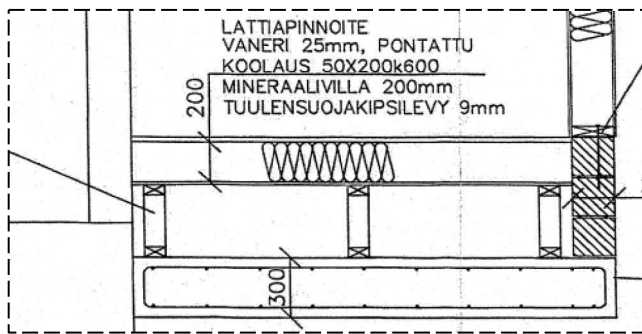
Kuva 9. Alapohjarakenne AP2

Alapohjarakenteen AP2:n villaeristeessä ei havaittu vaurioon viittaavia merkkejä. Villaeristeestä otettiin yksi materiaalinäyte mikrobianalyysiä varten. Alapohjarakenteen AP2 villaeristeessä havaittiin viite vauriosta (ks. Taulukko 2).

Alapohjarakenteen AP2:n materiaalinäytteessä havaittu mikrobivaurio voi johtua rakennusaikaisesta kosteudesta, koska luukun alapuolinen eristetila oli täytetty erikokoisilla pienillä villapaloilla tai liiallisesta siivousveden käytöstä, koska lattialuukku ei ole vesitiivis.

Alapohjarakenne AP2 puretaan kauttaaltaan korotuspukkeihin asti. Runkokoolaus (50x200) säilytetään ja puhdistetaan mekaanisesti, esimerkiksi hiomalla. Uusi alapohjarakenne suunnitellaan ja toteutetaan samantapaisena rakenteena rakennesuunnitelmien mukaisesti. Uusi pintarakenne tehdään tiiviiksi niin, että ulkoa kenkien mukana kulkeutuva kosteusrasitus (vesi/lumi) ei pääse alapohjan eristetilaan. Tarkastusluukku ja tilaan liittyvien ovien kynnykset tehdään tiiviiksi.

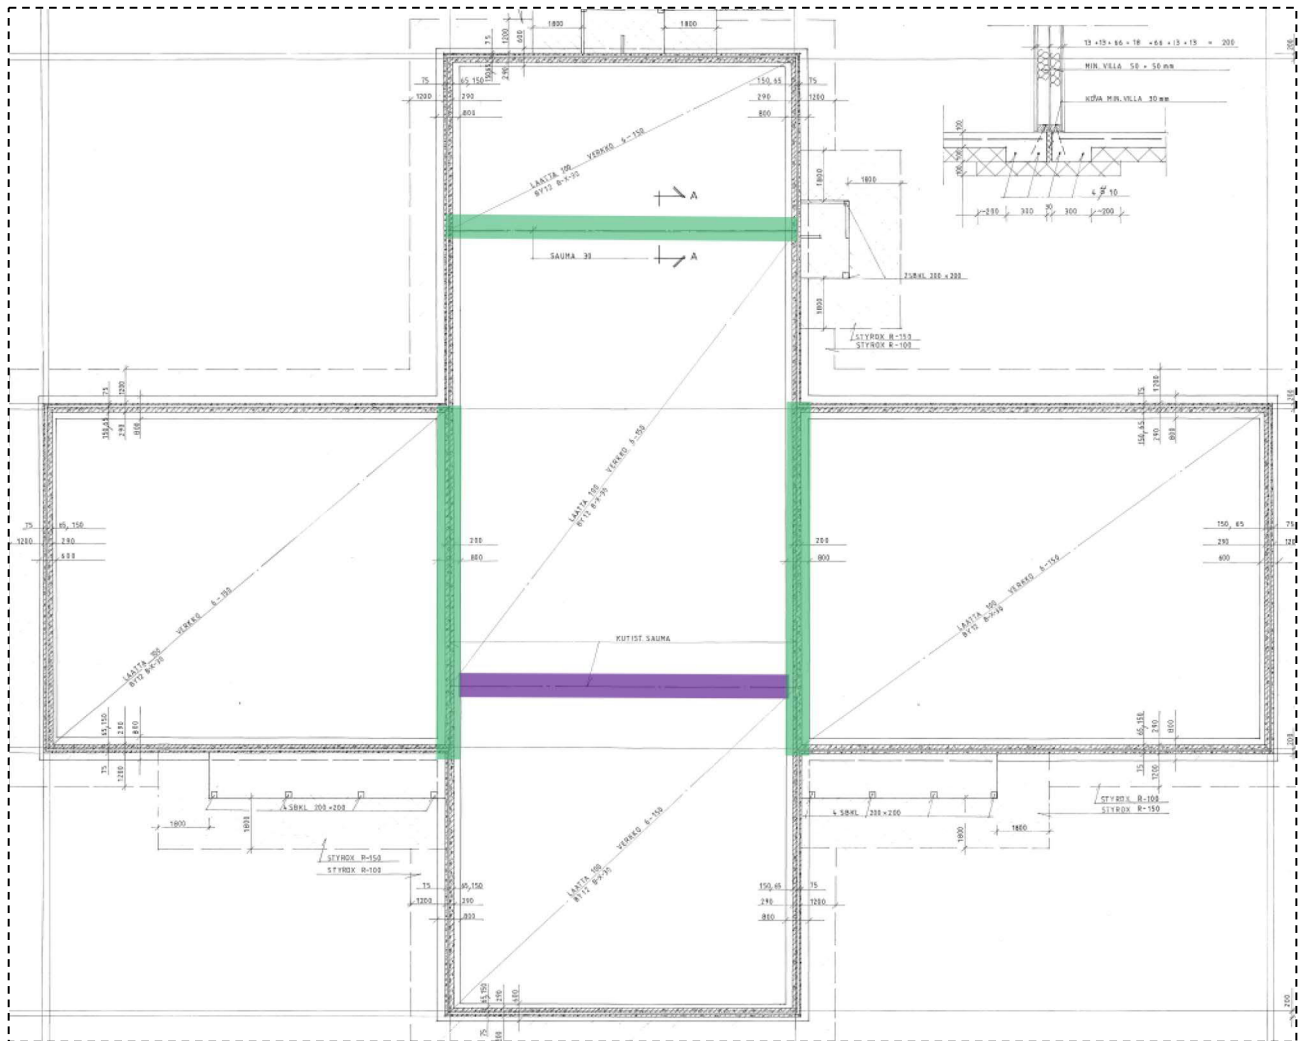
Kuva 12. Rakennuksen liikuntasaumojen (vihreä) ja kutistumissaumojen (purppura) sijainnit.

Liikuntasaumojen kovasta villaeristeestä otettiin kaksi materiaalinäytettä mikrobianalyysiä varten. Molem-missa näytteissä havaittiin vahva viite mikrobivauriosta (ks. Taulukko 4).

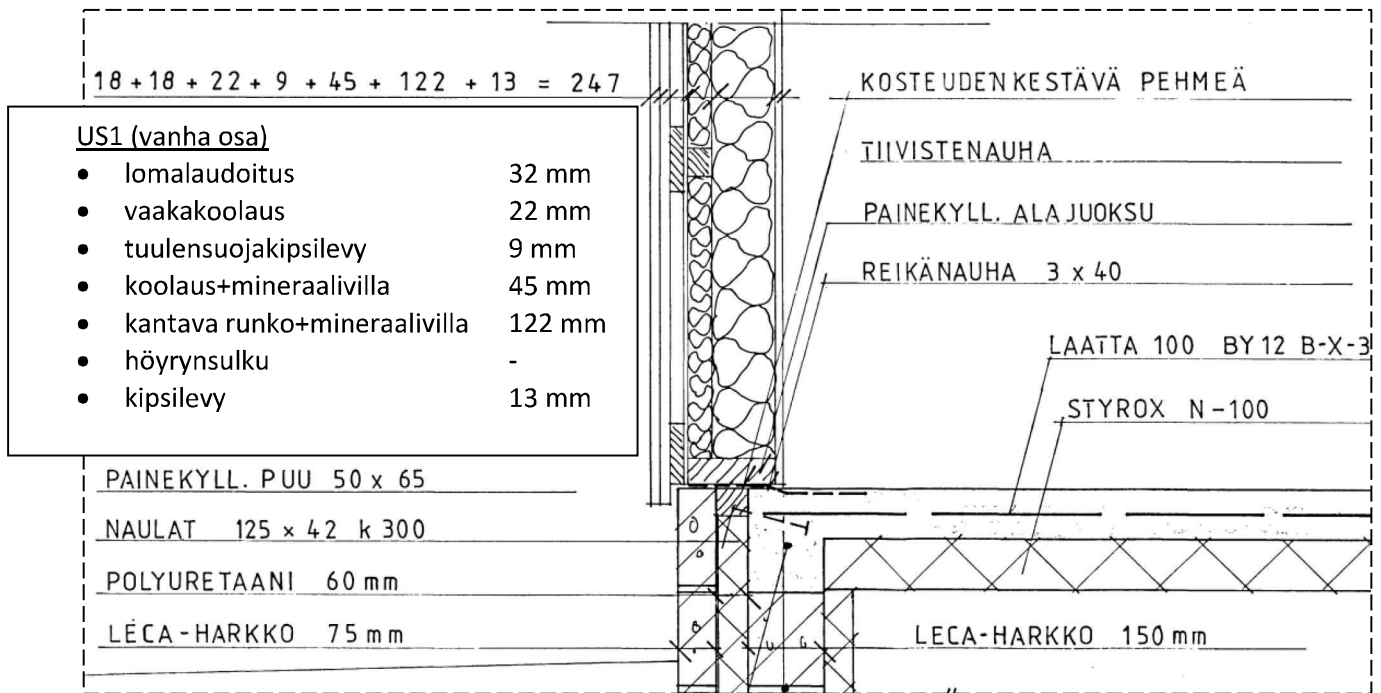
Kuva 16. Ulkoseinärakenne US1.

Ulkoseinien alaosissa havaittiin mikrobivaurioitumista systemaattisesti etelä- ja itäseinustoilta otetuissa materiaalinäytteissä. Näillä osin viistosade pääsee kastelemaan ulkoseinärakennetta. Rakenneavausten yhteydessä ei kuitenkaan havaittu viitteitä veden pääsystä suoraan rakenteeseen.

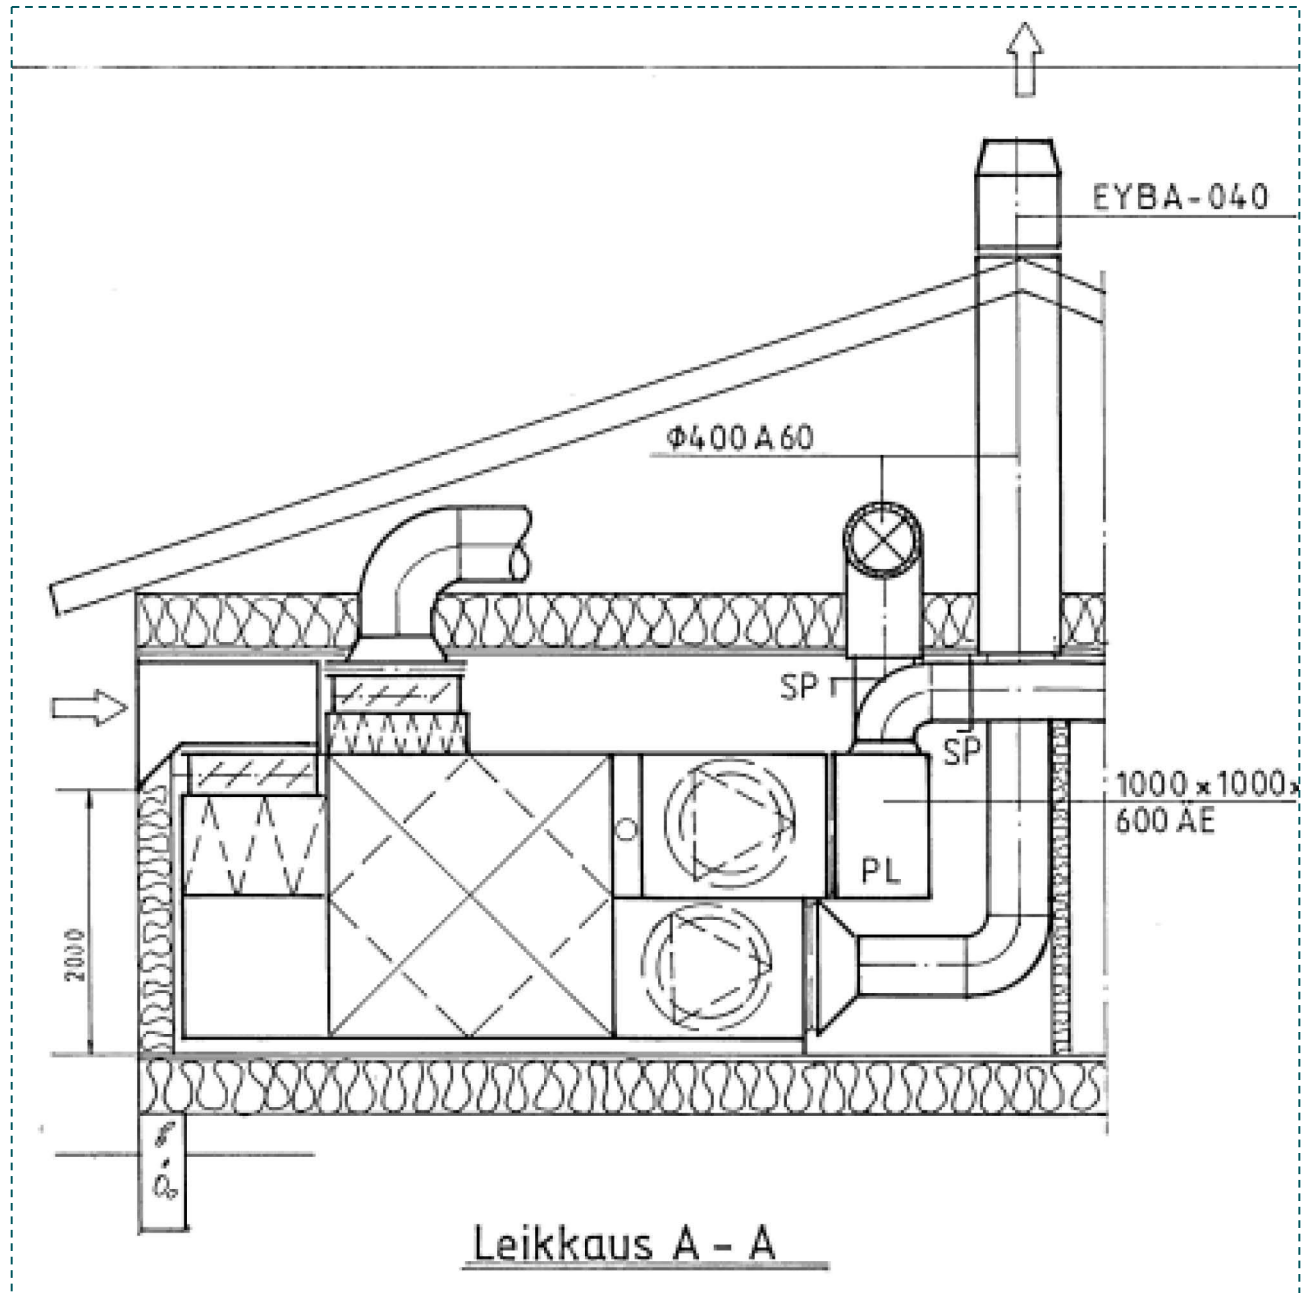
TK1

Koneen leikkauskuvan mukaan koneessa ei ole erillistä tuloilmakammiota. Tuloilmasäleikön koko on suunnitelmien mukaan 0,6 x 1,0 m, jolloin suunnitelmissa esitetyllä ulkoilmavirralla säleikön otsapintanopeus on selvästi yli suositusten. Leikkauskuvassa ei ole esitetty tarvittavia viemärointejä, LTO:n tai tuloilman osalta.
