Järvenpään kansakoulu

Korjattavuusarvio

5.12.2019

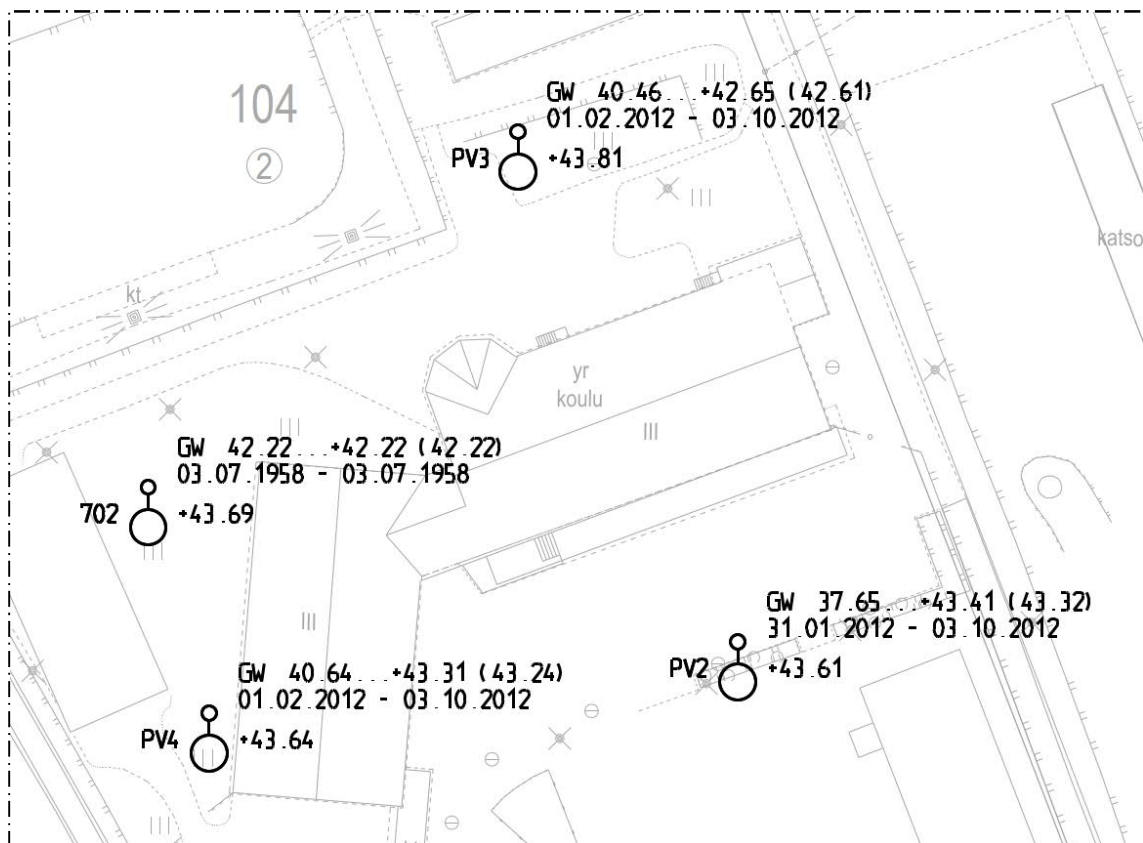
Rakennuksen ympäristössä on pohjaveden pinnankorkeuden seurantaputkia. Mitauksien mukaan pohjavedenkorkeus rakennuksen välittömässä läheisyydessä on +43.64.

Kuva 3. Pohjavedenpinnan korkeus rakennuksen välittömässä läheisyydessä.

Kohteeseen suositellaan salaojajärjestelmän uusimista ja salaojavesien (pohjaveden) ohjaamista pois rakenteista toimintavarman järjestelmän avulla. Alapohja- ja maanvastaiset rakenteet tulee suunnitella vedenpainetta vastaan, jolloin yksittäinen toimintahäiriö ei vielä aiheuta rakenteissa mahdollisia kosteusvaurioita. Korjauksien yhteydessä asennetaan myös sisäpuolinen salaojitus, jonka tarkoitus on estää pohjaveden pinnan nousu alapohjarakenteisiin. Korjaamisessa tulee ottaa huomioon asemakaavassa esitetyt vaatimukset pohjaveden pinnan tasoon, mikä vaikuttaa lopulliseen sallittuun salaojakorkoon.

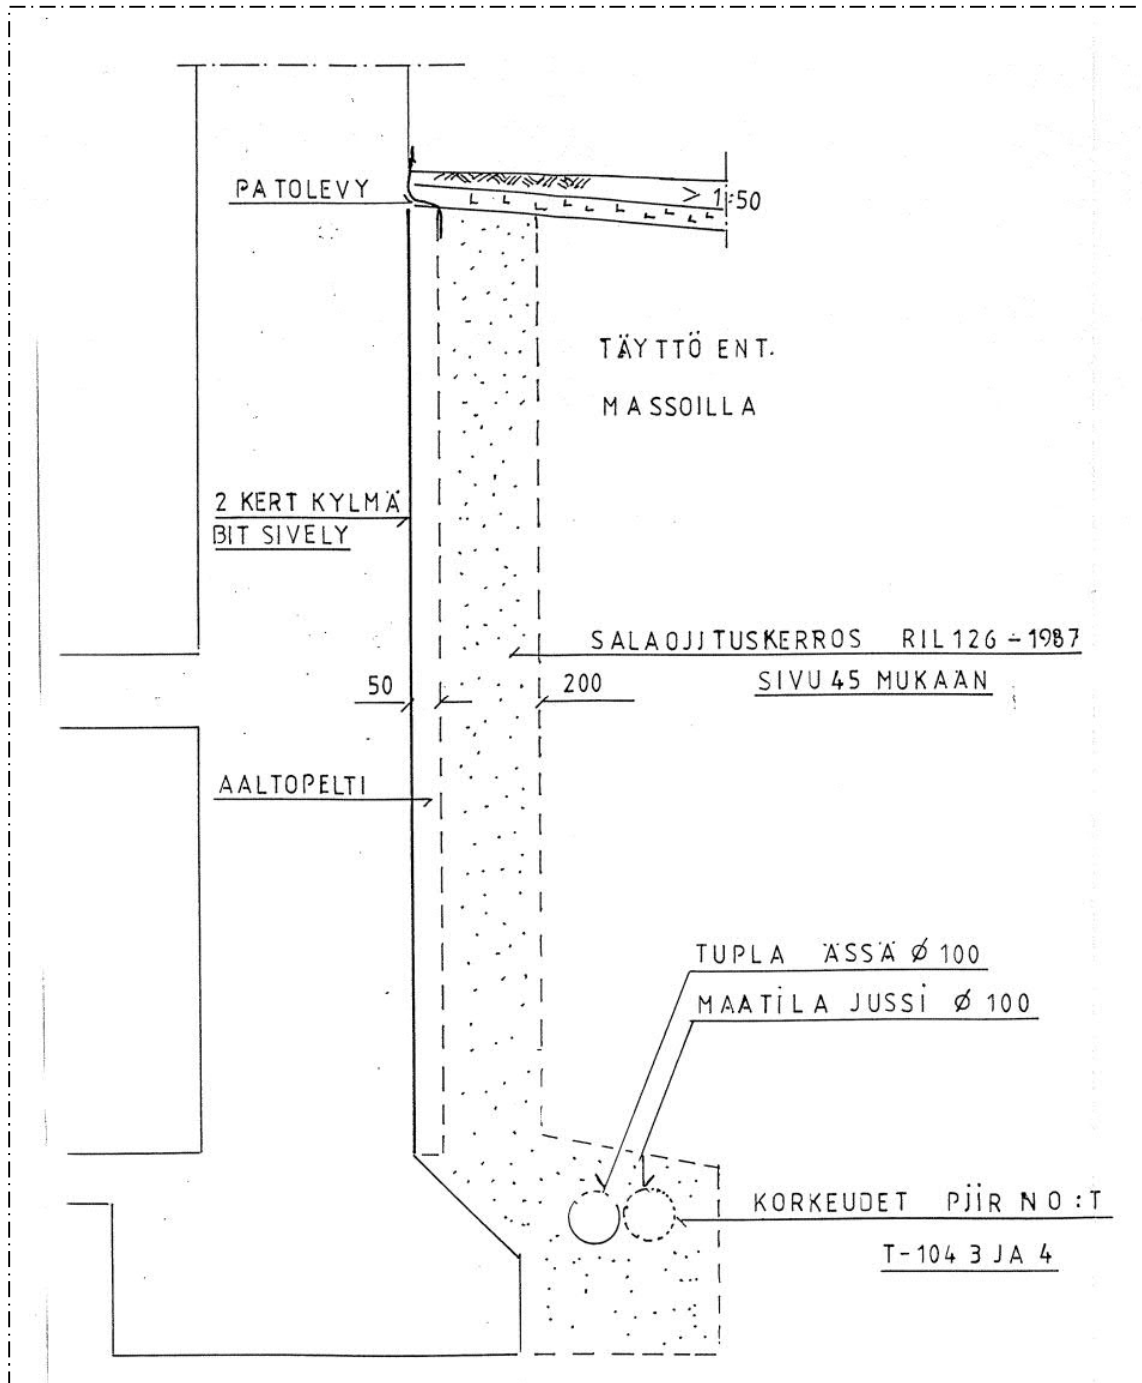
Kuva 6. Rakennuksen salaojien periaatepiirustus.

- Salaojien tarkastamisesta tai kuntotutkimuksista ei ole tietoa.
- Rakennuksen sadevesipumppaamo estää tällä hetkellä osittain liiallisen kosteusrasituksen siirtymisestä rakenteisiin.
 - Tilaajalta saatujen tietojen mukaan kellarin lattiapintoja on kastunut sadevesipumppaamon vian vuoksi.

Salaojat on uusittu vuonna 1997 ja niiden tekninen käyttöikä on noin 30 vuotta. Salaojien nykykunnosta ei ollut merkintää lähtötiedoissa. Salaojien tarkoitus korkean pohjaveden alueella on estää veden pinnan nousu täyttömaassa salaojituksen korkeusasemaa ylemmäksi eli käytännössä estää veden pinnan nousun alapohjarakenteisiin. Lähtötietojen mukaan salaojavedet (pohjavesi) on ohjattu ilmeisesti sadevesipumppaamoon, jolloin pumppaamon toiminnan aikana pohjavesi ei pääse nousemaan kellaritiloihin. Järjestelmä on kuitenkin epävarma, sillä yksittäinen toimintahäiriö mahdollistaa kosteusvaurion rakenteisiin.

- Olemassa olevien salaojakorkojen selvittäminen
- Selvitys salaojien matalimmasta, sallitusta korkoasemasta korjauksien jälkeen.

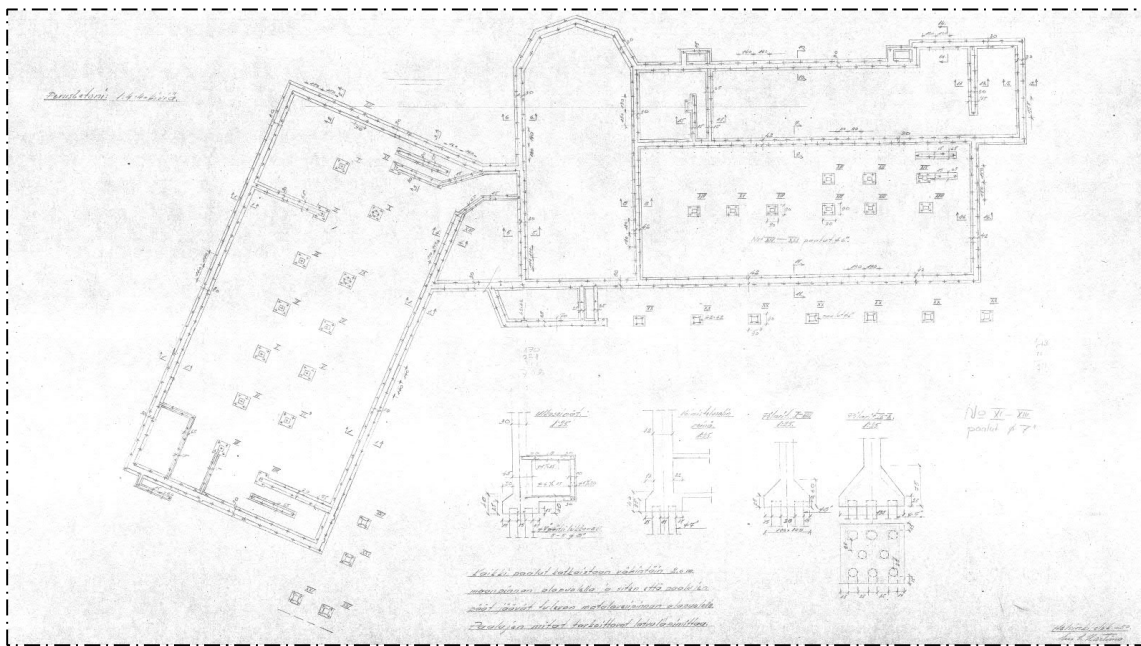
Kuva 7. Rakennus on perustettu puupaalujen varaan.

Korkea pohjaveden pinta aiheuttaa maanvaraisille rakenteille merkittävää kosteus- ja vedenpaineenrasitusta, joita tulee vähentää uusilla kuivatusrakenteilla.

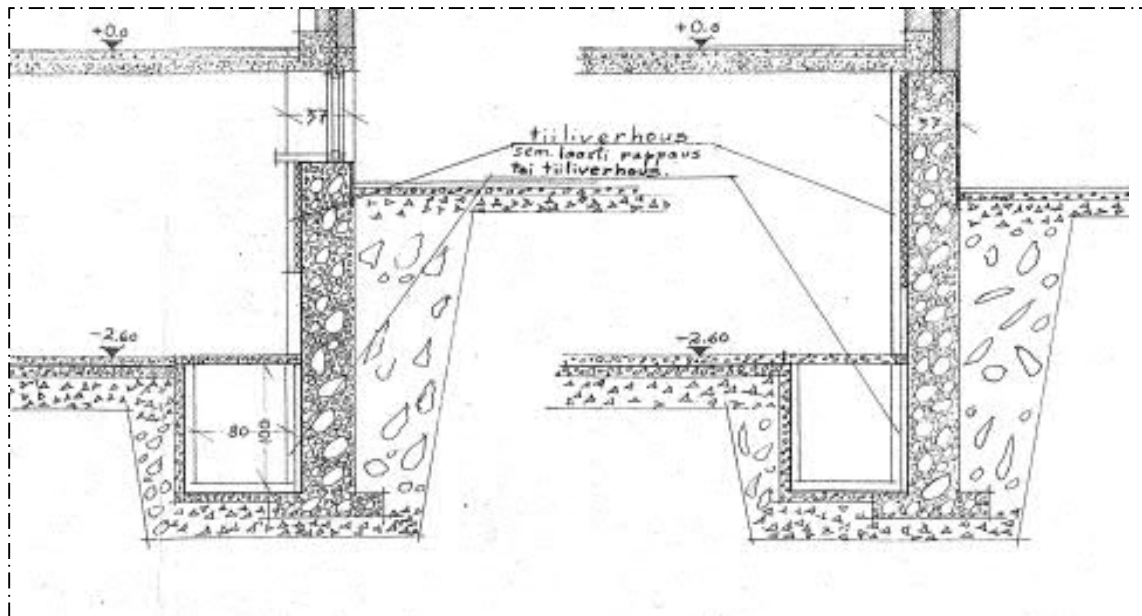
Kuva 11. Maanvarainen seinärakenne on toteutettu rakenneavauksien perusteella kantavalla betoniperusmuurilla rakennuksen A-siivessä (alkuperäinen ARK-leikkaus).

Maanvastaisissa rakenteissa (MS1) on todettu laajasti mikrobivaurioitunutta tojalevyä, joten rakenteesta tulee ensisijaisesti poistaa vaurioitunut materiaali. Tojalevyn poistaminen rakenteista tehdään purkamalla sisäpuolinen kuorimuuraus ja poistamalla vaurioitunut eristekerros. Sisäpuolelle ei asenneta uutta eristekerrosta vaan rakenteet tulee pinnoittaa sisäpuolelta hyvin vesihöyryä läpäisevällä pinnoitteella.

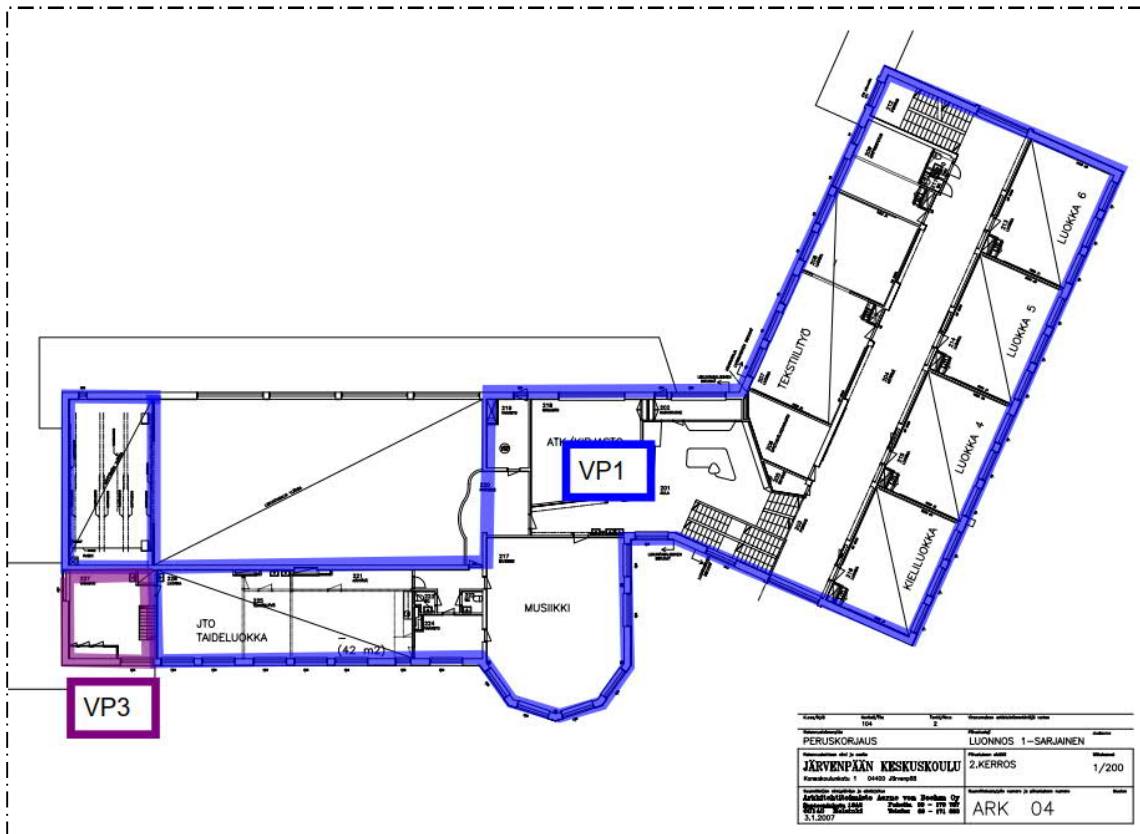
Kuva 17. 2. kerroksen välipohjarakenteet. 2. kerroksessa havaittiin kuntotutkimuksien yhteydessä myös kotolopalkistoa (VP3).

Rakennuksessa on käytetty osittain myös kotolopalkistoa (VP3). Kotolopalkistossa todettiin rakenneavauksien perusteella muottilautoja, joiden mahdollista vaurioitumista ei tutkittu materiaalinäytteillä. Kotolopalkiston päälle on valettu pintabetonilaatta, joka on irrotettu kantavasta rakenteesta hiekkakerroksella.

Välipohjarakenteista tulee ensisijaisesti poistaa vaurioitumisherät materiaalit, kuten kotelorakenteiden olemassa olevat muottilaudat sekä kellarin ja 1. kerroksen välipohjassa todetut tojalevyt.

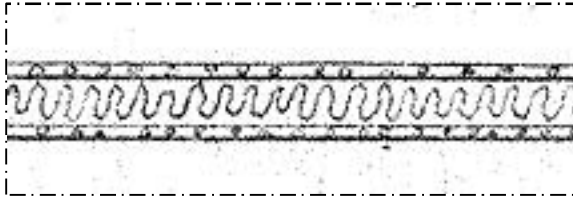
Kuva 19. Rakennuksessa on käytetty myös kotelopalkistoa.

- Kotelopalkistossa todettiin alkuperäiset muottilaudat.
- Ylälaattapalkistossa ei todettu orgaanista materiaalia läpiporauksien yhteydessä.
- Kellarin ja 1. kerroksen välipohjassa todettiin tojalevyä. Tojalevy ei ollut mikrobivaurioitunutta materiaalinäytteiden perusteella.

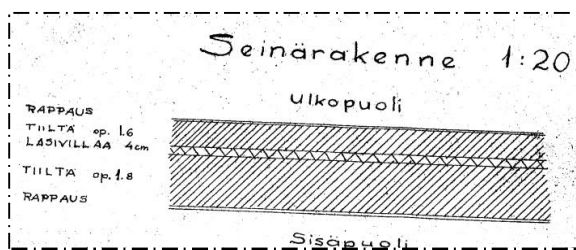
Kuva 22. Rakennuksen ulkoseinärakenne US1

- Julkisivuissa ei havaittu merkittävää likaantumista ja maalien irtoilua havaittiin lähinnä säärasitetuimmalla osalla.
- Julkisivurappauksien vaurioitumisaste on arviolta 15% (arvioitu vuonna 2016).
- Ulkoseinärakenteen lämmöneriste ei ole yleisesti mikrobivaurioitunut.
- Ikkunaliittymien piletityöissä on todettu runsasta bakteerikasvua ja paikoitellen sieni-itiökasvua.

- Puhtaaksimuurattujen osien saumauksissa havaittiin runsaasti vaurioita.
- Liittymissä, kuten ikkuna-ulkoseinä, havaittiin puutteita.
- Liittymäpellityksissä on havaittu puutteita. Esimerkiksi pellit ohjaavat vettä julkisivun sisään.
- Julkisivumaalissa ei todettu asbestia laboratorioanalyysissä.
- Tervapaperissa on otettu yhteensä neljä materiaalinäytettä. Yhdessä PAH-näytteessä todettiin PAH-yhdisteiden kokonaispitoisuus ylittää vaarallisen jätteen raja-arvon.

Ulkoseinäarakenteen eristekerros on vaurioitunut osittain aikaisempien kuntotutkimusten perusteella. Tällöin korjausvaihtoehtona on julkisivumuurauksen ja rappauksen purkaminen ja olemassa olevan eristekerroksen poistaminen tai ulkoseinäarakenteen kauttaaltaan tiivistäminen sisäpuolelta.

Kohteeseen suositellaan lähtökohtaisesti osaksi vaurioituneen lämmöneristeen poistamista ja uuden julkisivumuurauksen sekä rappauksen toteutusta. Tällöin rakennuksen ulkoseinäarakenteelle saavutetaan mahdollisimman pitkä käyttöikä ajatellen rakennuksen jatkokäyttöä. Korjauksen yhteydessä korjataan myös ikkunaliittymien ja suoja Pellityksien puutteet. Ulkoseinäarakenteen korjausvaihtoehdot määritellään rakennusfysikaalisen mallin perusteella.

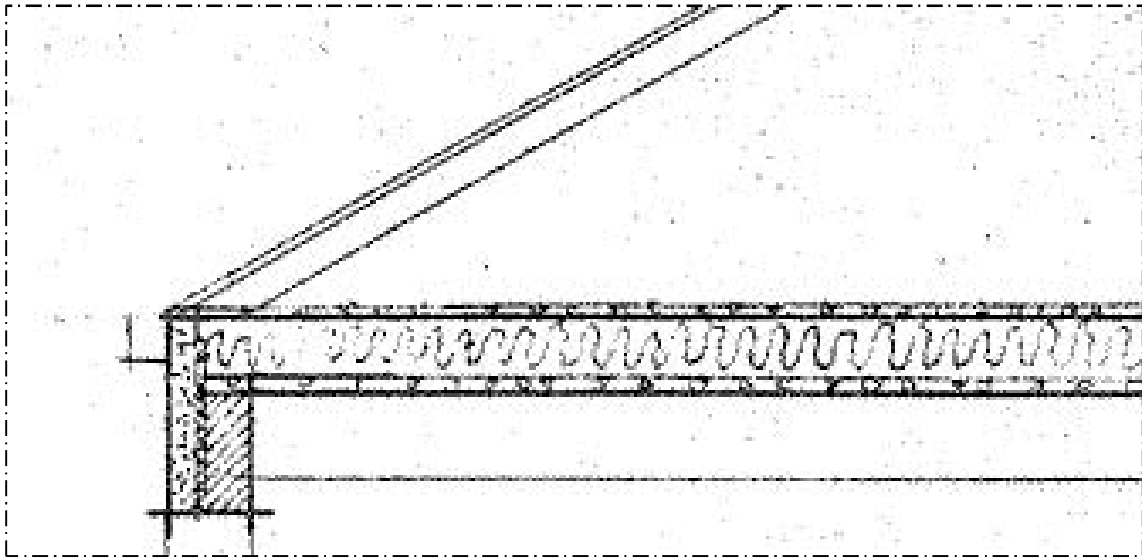
Kuva 24. Yläpohjarakenne on toteutettu joko ylälaatta- tai kotelopalkistolla.

Alkuperäisten suunnitelmien perusteella yläpohjarakenteessa on orgaanista materiaalia, johon saattaa muodostua mikrobivaurioita, jos rakenteeseen pääsee kosteutta. Kosteutta voi rakenteeseen päästä esimerkiksi vesikatteen epätiiviyistä liitoskohdista. Rakenteen korjaaminen vaatii nykyisten rakenteiden purkamista kantaviin rakenteisiin asti. Kotelopalkiston osalta yläpuolinen betonilaattaa puretaan ja rakenne puhdistetaan.

Vesikate uusitaan ja vaurioituneet puuosat uusitaan korjauksen yhteydessä.

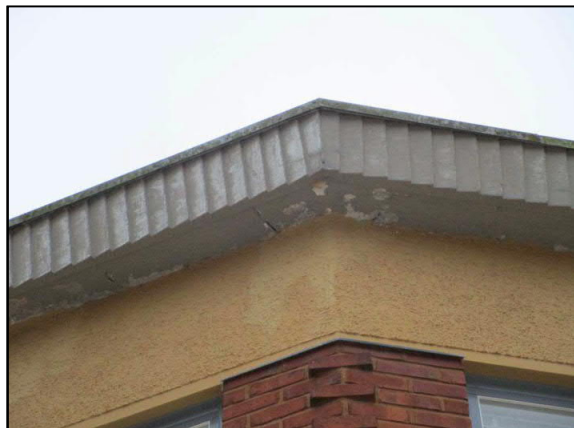
Kuva 25. Rakennuksen räystäsrakenteet ovat betonirakenteisia. (Julkisivun kuntotutkimus 17.10.2016, Raksystems Insinööritoimisto)

- Betoniräystäissä todettiin kohtuullisen runsaasti räystäsvuodoista aiheutuneita vuotojälkiä sekä näkyviä raudoituksen korroosiovaurioita.
- Betoniräystäissä ei havaittu viitteitä pakkasvaurioista.

Räystäsrakenteet suositellaan uusittavaksi tai korjattavaksi vaurioiden mukaisessa laajuudessa. Jos räystäsrakenteiden vauriot eivät ole edenneet merkittävästi vuodesta 2016, voidaan rakenteet korjata oletettavasti betonikorjausmenetelmillä.

- Räystäsrakenteet katselmoidaan julkisivun tai yläpohjan kuntotutkimuksien yhteydessä aistinvaraisesti. Tutkitaan rakenteiden nykyinen vaurioitumislaajuus ja määritetään niiden perusteella korjaustapa.

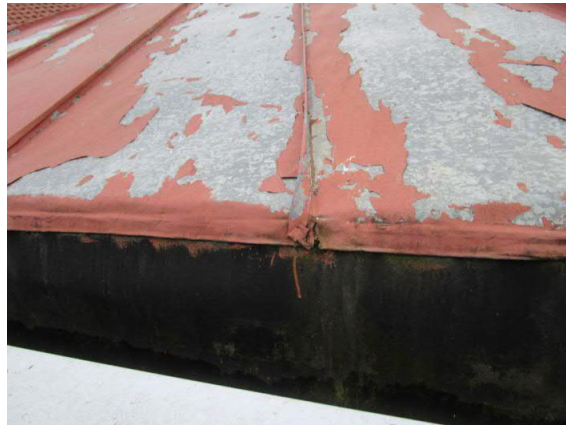
- Yläpohja- ja vesikattorakenteille ei tehty kattavaa kuntotutkimusta
- Vesikatteessa (peltikate) on todettu maalivaurioita.

Kuva 26. Peltikattoisen osan vesikaton maalipinnoite irtoilee laajasti. (Julkisivun kuntotutkimus 17.10.2016, Raksystems Insinööritoimisto)
