TUTKIMUSSELOSTUS

JYK KAMPUS KOULURAKENNUS
HAITTA-AINETUTKIMUS

14.8.2020, päivitetty 4.9.2020

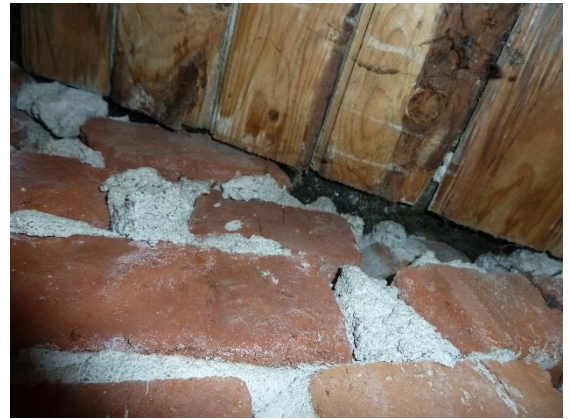
Vesikatteen alla aluskatteena oleva tai jätetty vanha kate, bitumihuopa, sisältää asbestia. Määräksi on arvioitu koko vesikaton alue, mutta on mahdollista, että kattomateriaalit vaihtelevat esimerkiksi A- ja B-siiven välillä.

Kuva 11. Kattolaudoituksen takana oleva bitumi-huopa-aluskate sisältää asbestia.

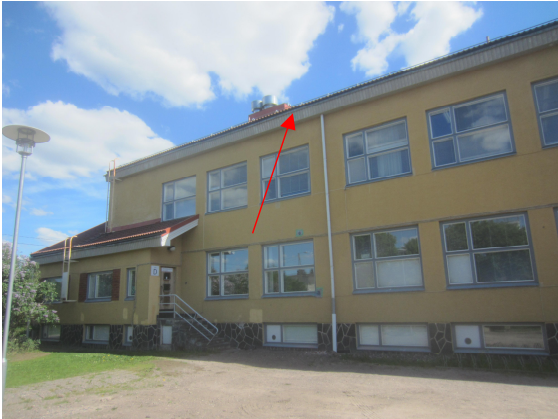
Sadevesikourun valkoisesta maalista otettu näyte ei sisältänyt asbestia.
