LVV KUNTOTUTKIMUS

Oinaskadun koulu

3.3.2020

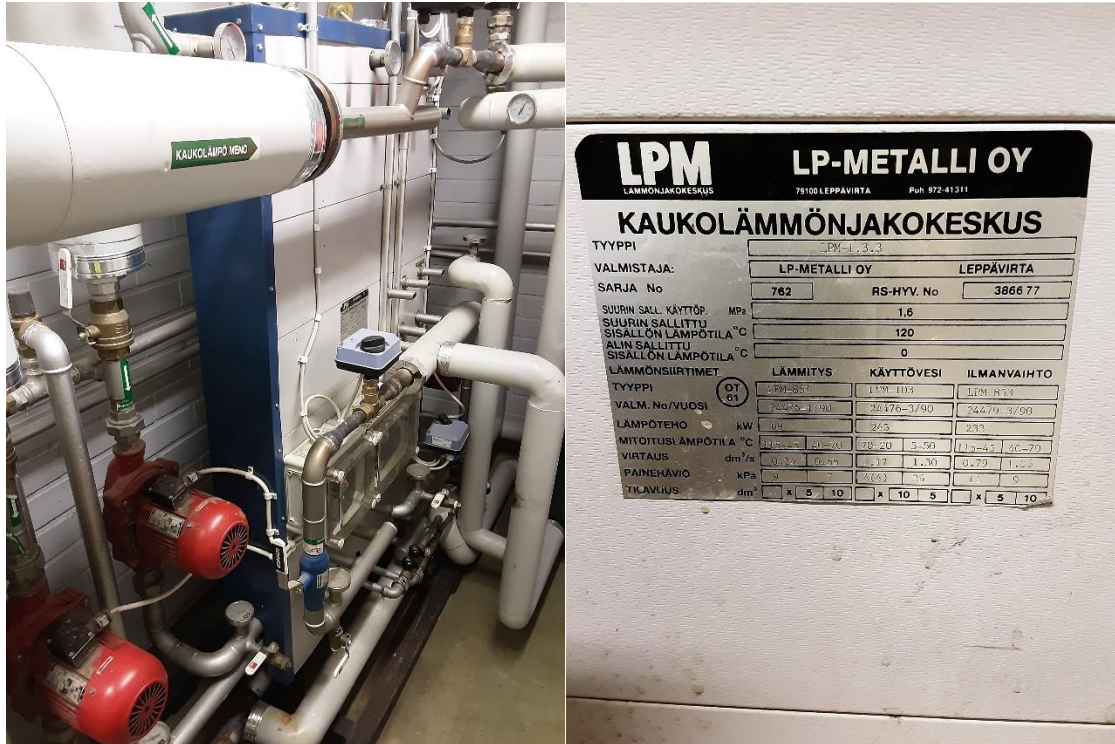
Kohde on liitetty paikallisen kaukolämpöyhtiön verkostoon ja kaukolämmön alajakokeskus sijaitsee B-osan lämmönjakohuoneessa. Jakokeskuksessa on omat siirtimensä ilmanvaihdolle, patteriverkostolle ja lämpimälle käyttövedelle. Kaukolämmön alajakokeskus on valmistettu vuonna 1990 (kuva 1). Kohteessa on uusittu käyttöveden lämmönsiirrin, joka on valmistettu vuonna 2003. Lämmönvaihtimissa ei havaittu tarkastushetkellä vuotoja tai syöpymiä. Tekninen käyttöikä lämmönvaihtimille on 20-25 vuotta (RT18-10922), joten elinkaareen perustuen patteri- ja iv-verkoston lämmönvaihtimet ovat käyttöikänsä lopussa.

Kuvat 1. Kaukolämmön alajakokeskus B-siiven lämmönjakohuone.

- lämmönjaon alajakokeskuksen uusiminen pumppuineen ja varolaitteineen 1-3 vuoden sisällä.

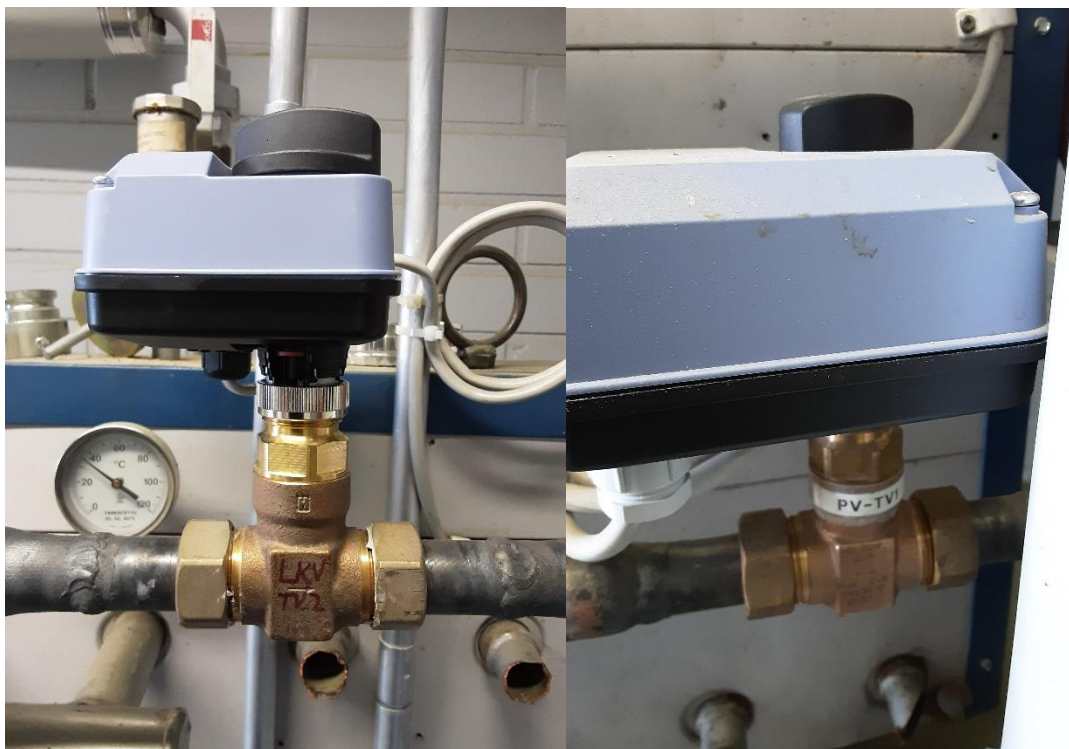
Valvonta-alakeskus on jossain vaiheessa saneerattu silmämääräisen tarkastelun perusteella, mutta tarkempaa vuotta ei ollut tiedossa. Automaatiolaitteilla tarkastelun perusteella elinkaarta jäljellä noin 5-10 vuotta.

Kuva 4. ja 5. Lämmönjaon LVK- ja PV-säätimet.

- Rakennusautomaationjärjestelmän uusiminen

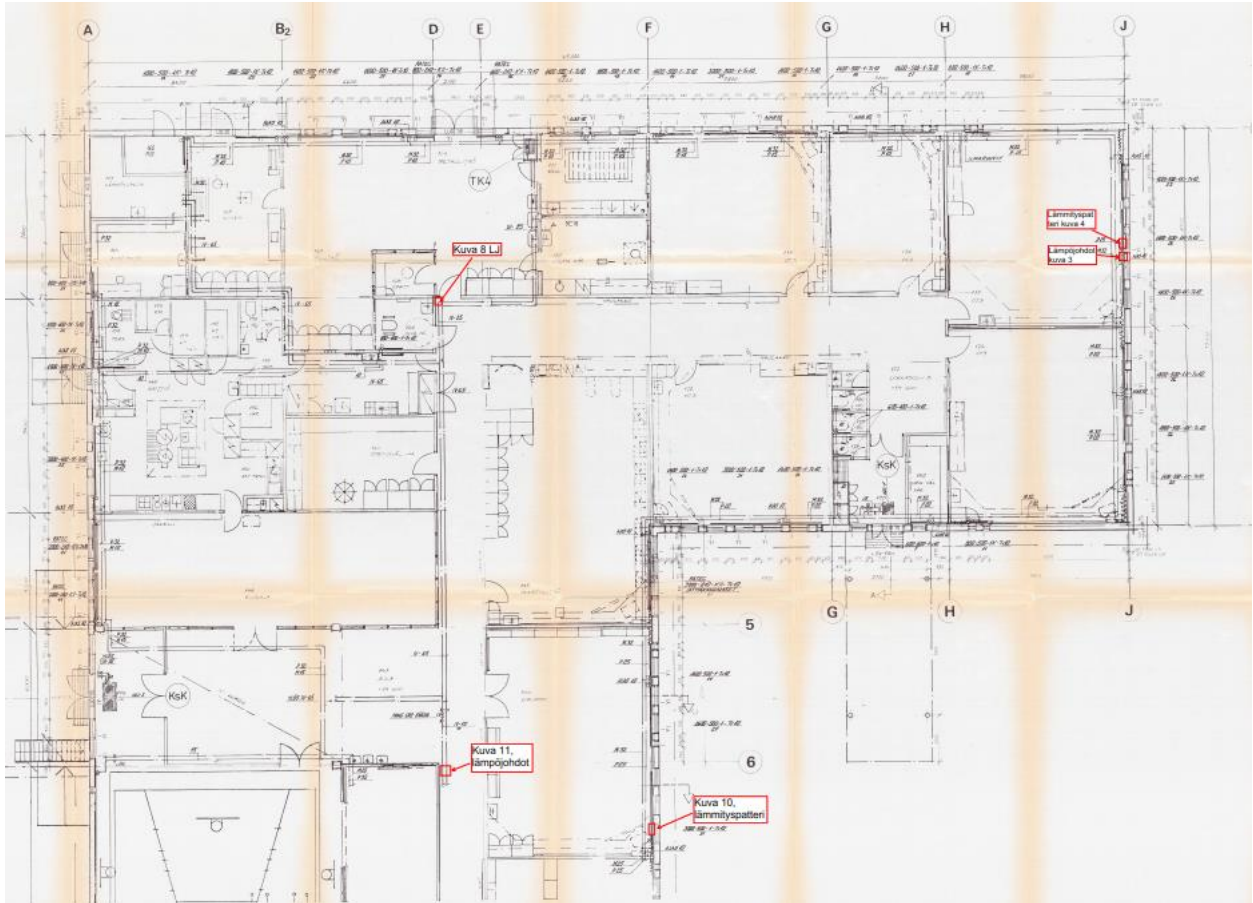
Kuva 6. Lämmitysverkoston röntgenkuvauskohtat B-osa.

Lämmitysverkostosta otettiin 7 kpl röntgenkuvia. Kuvauskohdat on merkitty pohjakuviin (KUVA 6. ja KUVA 7.). Aistinvaraisten havaintojen ja röntgenkuvien perusteella lämmitysputkisto on vielä hyvässä kunnossa.

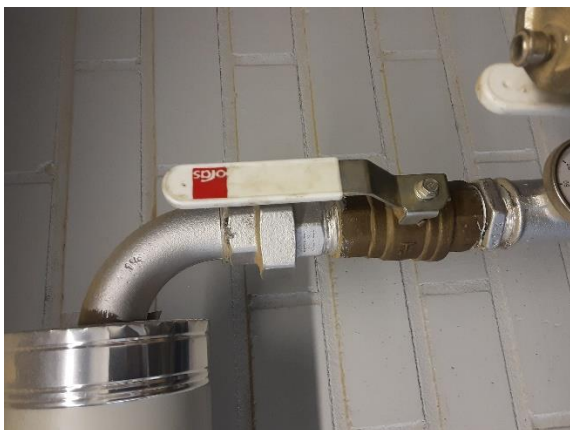
Kuvat 12. Lämmitysverkoston venttiili

Putkiston venttiilit ovat alkuperäisiä ja niiden tekninen käyttöikä on noin 30 vuotta. Venttiilit ovat myös silmämääräisen tarkastuksen perusteella käyttökänsä loppupuolella, eikä niitä uskallettu testata vuotovaaran vuoksi. Tämän perusteella seuraavan putkistosaneerauksen yhteydessä venttiilit tulisi vaihtaa.

- Lämmitysverkoston venttiilien uusiminen
- Termostaattien ja patteriventtiilien uusiminen

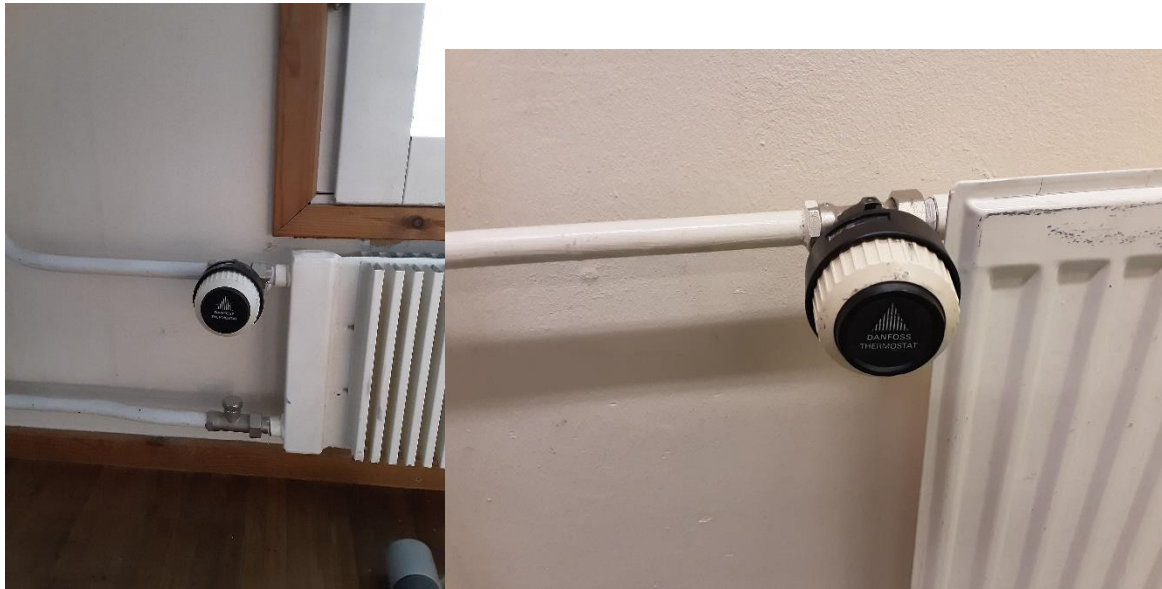
Patterien termostaattiventtiilien ja termostaattiosan tekninen käyttöikä on noin 20 vuotta. Termostaatit tulevat vaihtokään 3-5 vuoden päästä.

Kuvat 13 ja 14. Termostaattiventtiilit ovat mallin perusteella todennäköisesti alkuperäisiä.

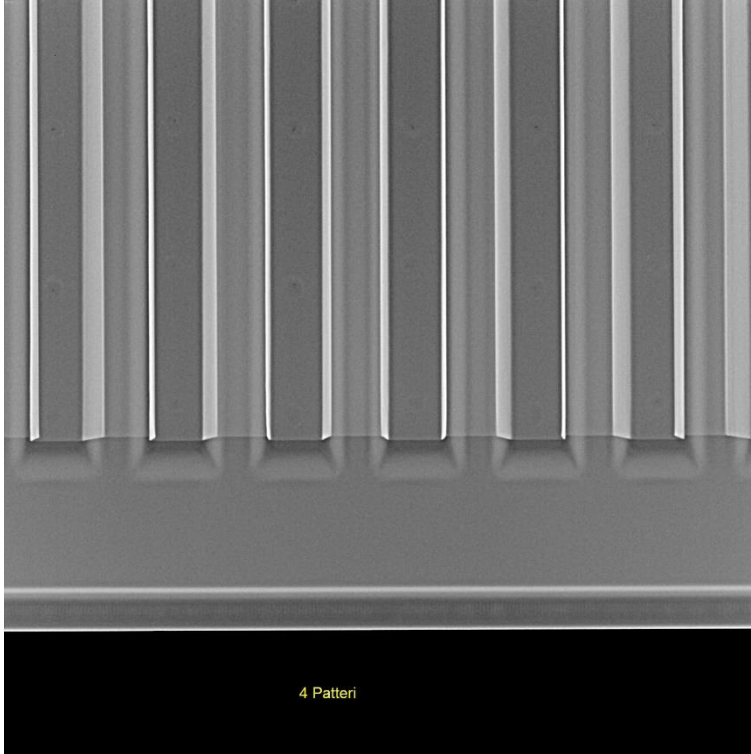
KUVA 17. Radiaattori B-osa OT175. Hyvin lievää saostumaa ja syöpymää. KL 5

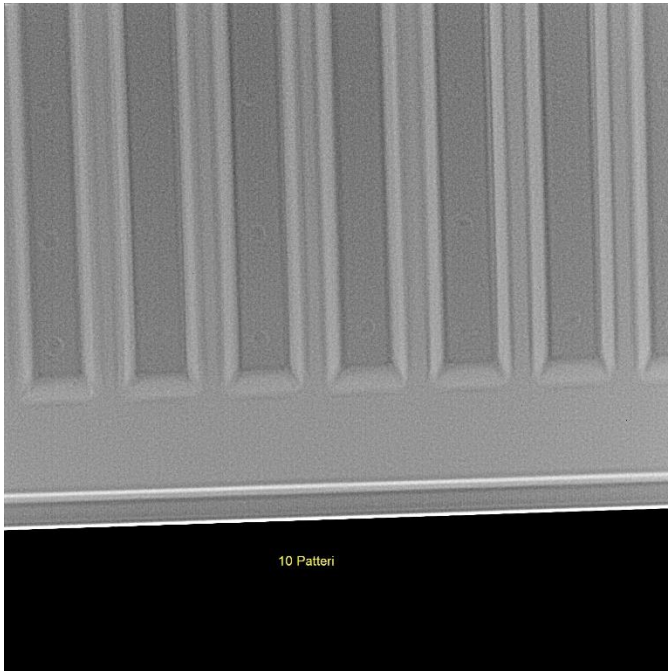
KUVA 18. Radiaattori kirjasto 144. Hyvin lievää saostumaa. KL5.

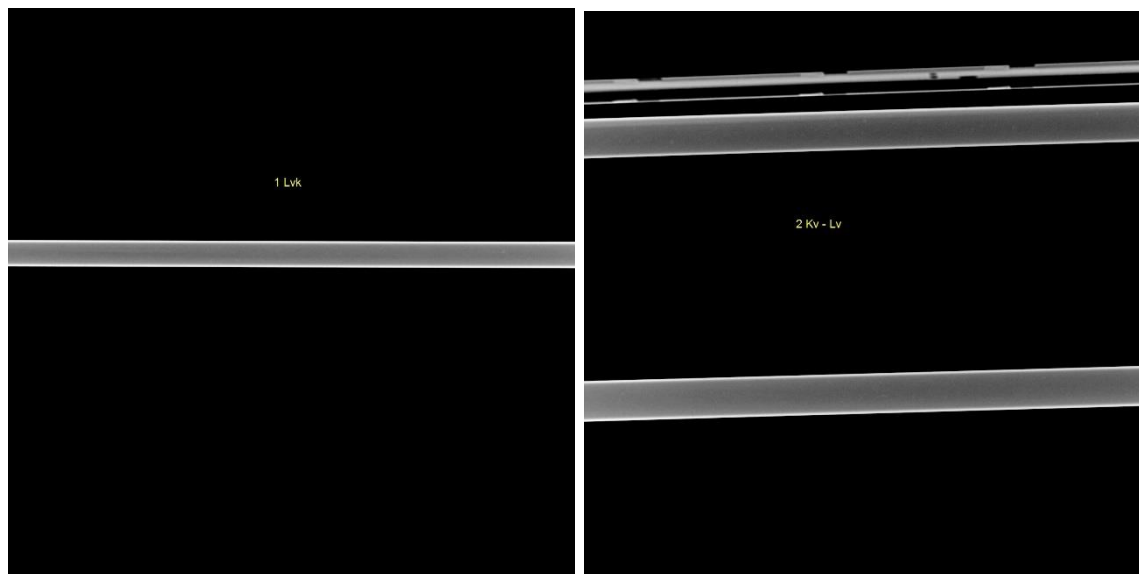
KUVAT 19 ja 20. LVK ja KV/LV. Hyvin lievää pistesyöpmää. KL5.

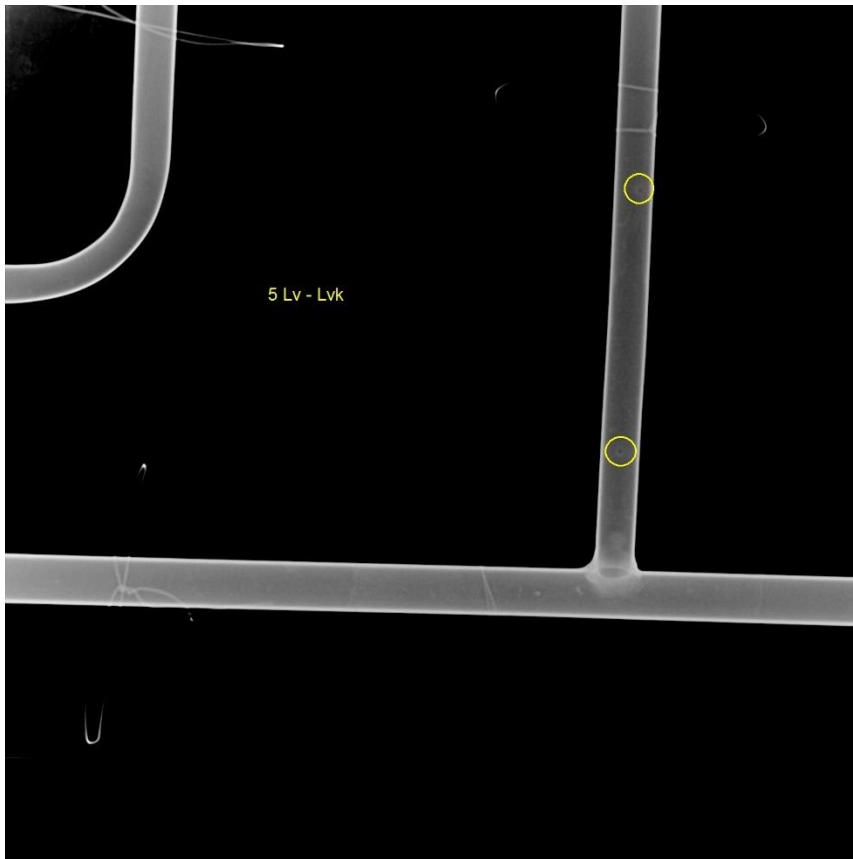
KUVA 21. LV ja LVK. Pistesyöpymiä. KL4.

Käyttövesiputkien kuvauskohtien alin kuntoluokka oli 4, mikä tarkoittaa todennäköistä uusimistarvetta 5-10 vuoden päästä

- Käyttövesiputkiston uusinta venttiileineen seuraavan peruskorjauksen yhteydessä tai kuntotutkimuksen uusinta käyttövesiputkiston osalta.

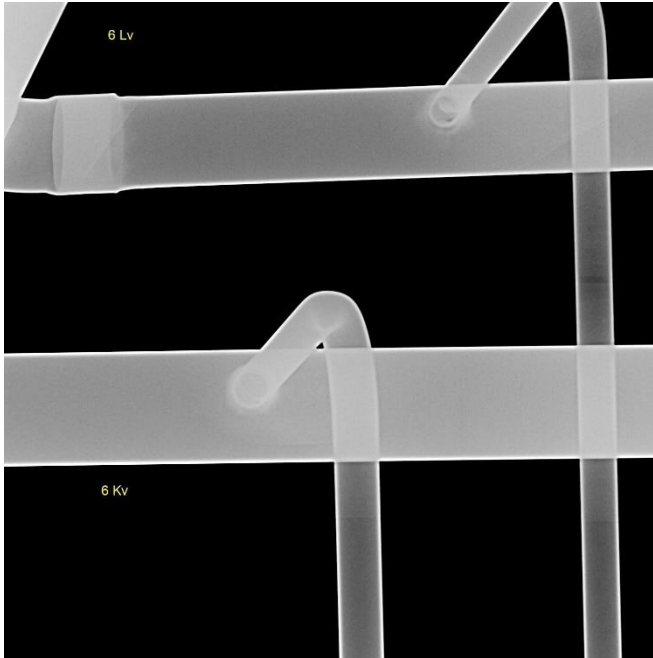
KUVA 22. LV ja KV. Hyvin lievää pistesyöpymää. KL5.

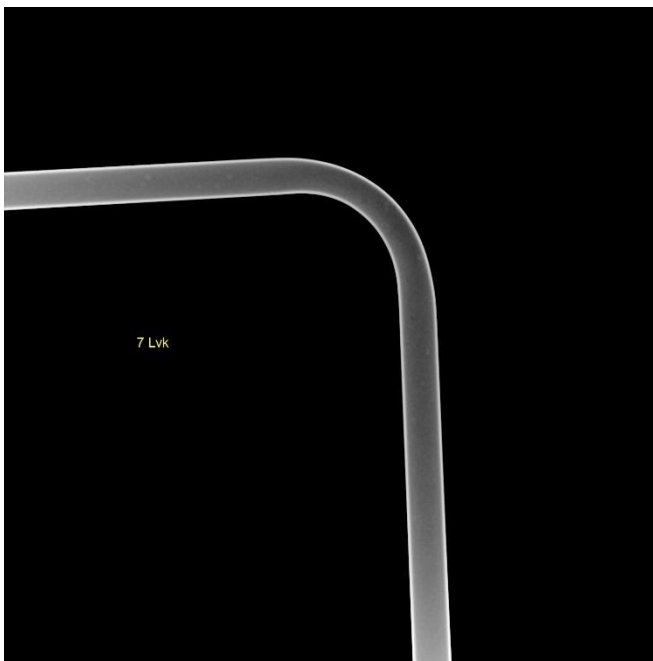
KUVA 23. LVK. Hyvin lievää pistesyöpymää. KL5.

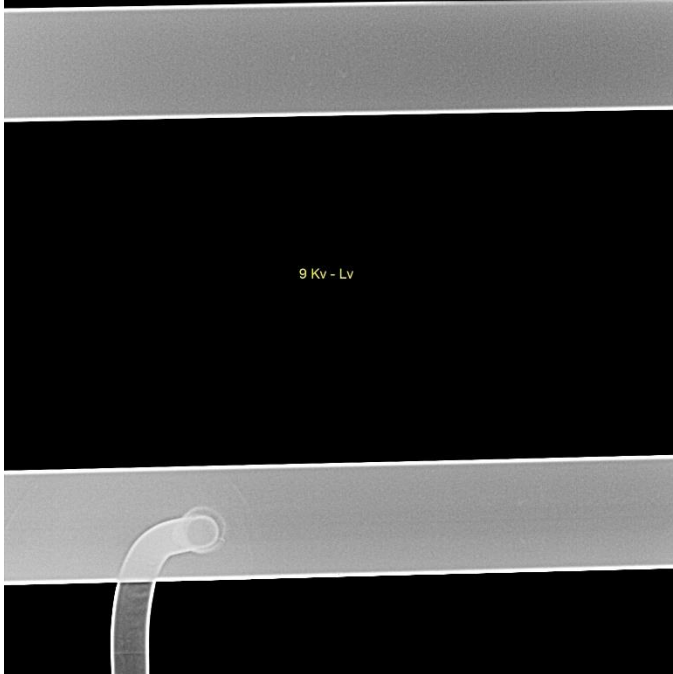
KUVA 24. KV ja LV. Hyvin lievää pistesyöpymää. KL5.

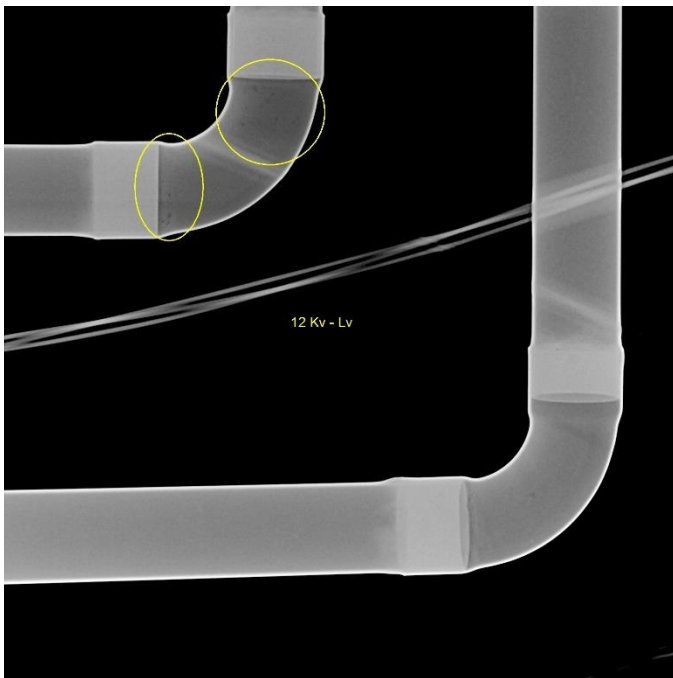
KUVA 25. KV ja LV. Pistesyöpymiä. KL4.

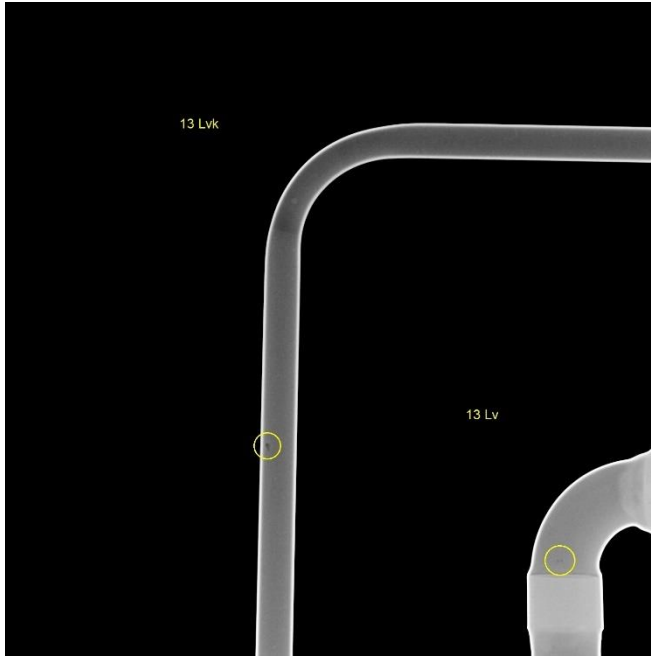
KUVA 26. LVK ja LV. Pistesyöpymiä. KL4.

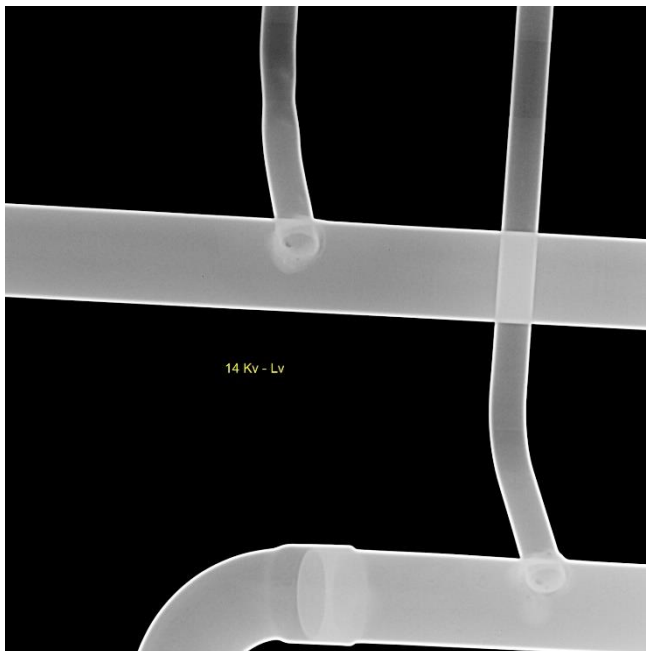
KUVA 27. KV ja LV. Hyvin lievää pistesyöpymää. KL5.

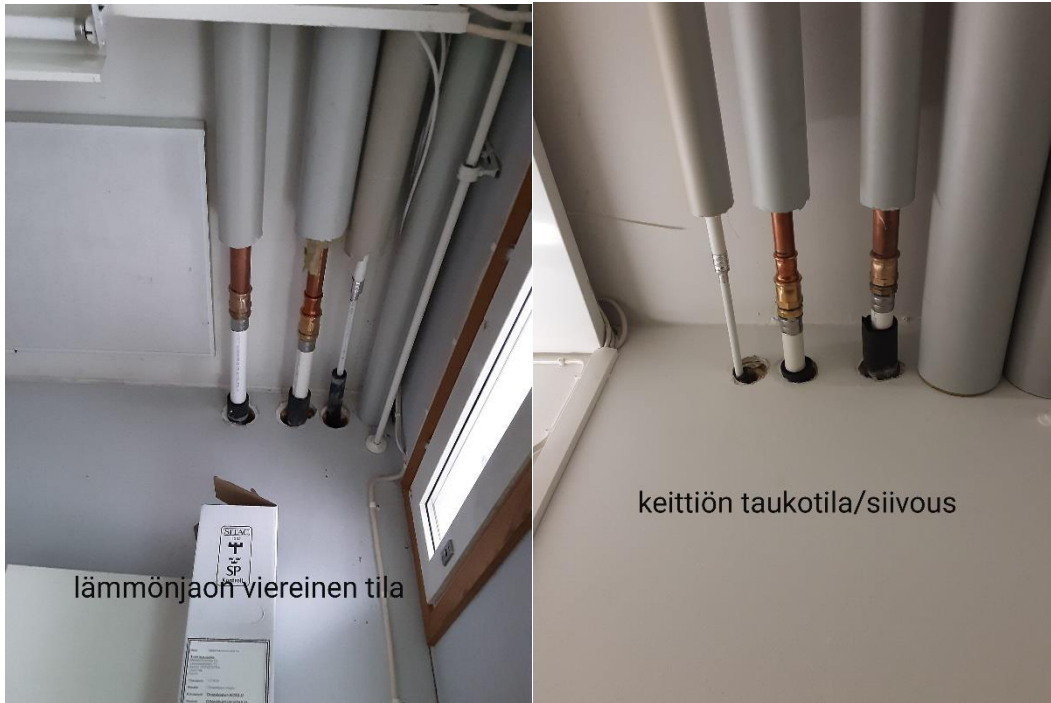
Käyttöveden kiertojohdon runko on supistettu tilojen 163 kiint.hoito ja 161 siivous välillä 16mm komposiittiputkeksi.

Kuva 10. LVK-vesijohto supistettu tilojen 163-161 välillä.

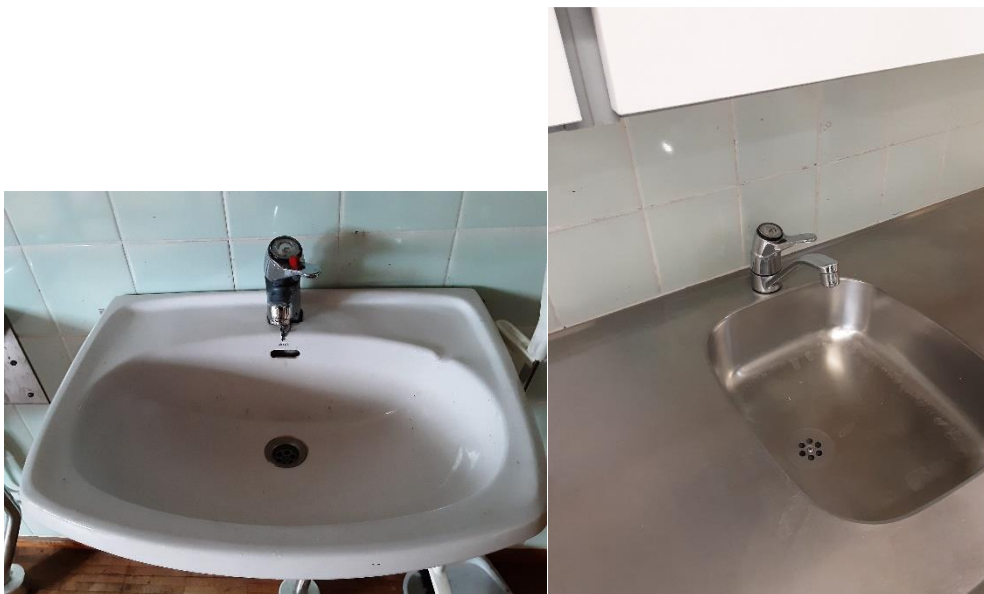
Kuvat 31 ja 32. Pesualtaat ja hanat

Rakennuksen luokahuoneissa ja yleisissä tiloissa olevien vesihanojen vaihdosta ei ollut tietoa ja silmä määräisen tarkastelun perusteella ne ovat alkuperäisiä. Hanojen tekninen käyttöikä RT18-10922 mukaan on 10...25 vuotta. Osassa luokahuoneiden hanojen säätöosat olivat jäykkiä ja juoksuputket jumissa.

- Hanat uusitaan seuraavan putkisaneerauksen yhteydessä
- Altaiden viemärit uusitaan seuraavan putkisaneerauksen yhteydessä

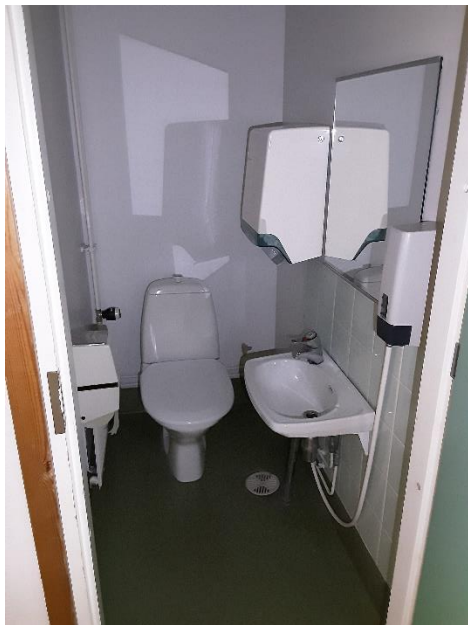
Kuvat 35. ja 36. WC pytyt

Rakennuksessa on eri valmistajien wc-laitteita, jotka ovat pääsääntöisesti alkuperäisiä. RT18-10922 mukaan wc-laitteiden tekninen käyttöikä on 50 vuotta. Arabian wc-laitteiden varaosia on vielä jonkin verran saatavilla. WC istuimilla ei siis teknisesti välitöntä uusimistarvetta, vaan uusimistarve tulee lähinnä modernisoinnin näkökulmasta.

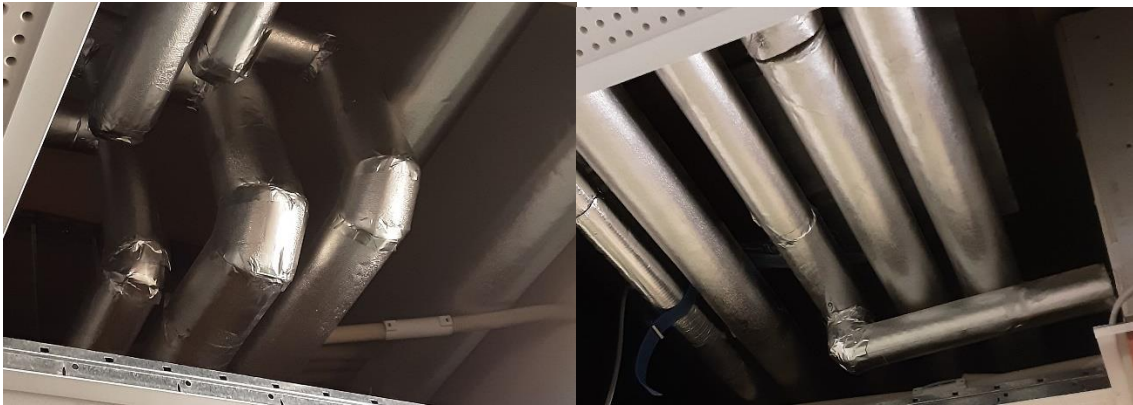
Kuva. Kohteen eristepinnoituksia.

Ulkopuolisia kosteusjälkiä ei eristeissä havaittu. Putkistoeristeet uusiutuvat putkisaneerauksen yhteydessä.

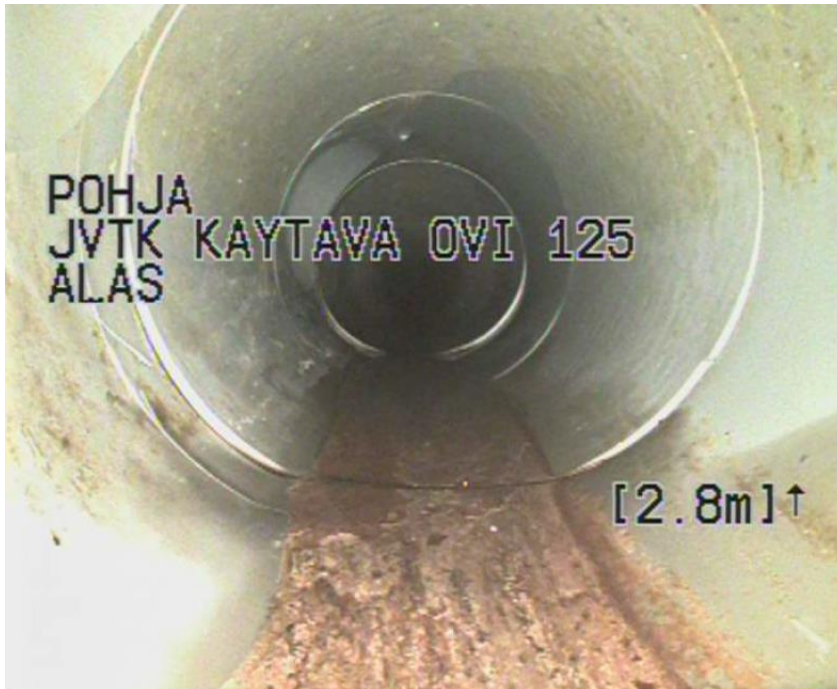
Kuva 10. A-osan käytävä, pohjaviemärissä lievästi betonipitoista tuotetta.

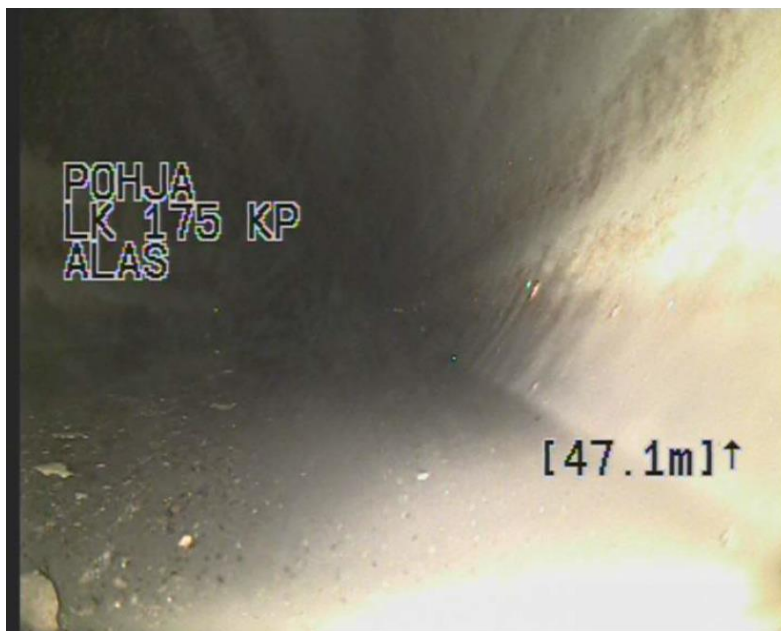
B-osan pohjaviemärin kuvaus aloitettiin OT175 käsienspesualtaan viemäristä kohti ulkona olevaa tarkastuskaivoa. Pohjaviemärissä viettokaltevuuden poikkeama ennen tarkastuskaivoa.

Kuva 10. B-osan pohjaviemäri, enintään 12% viettokaltevuuuden poikkeama alkaa 47m kohdalta. Ei ole tiedossa, että kuitenkin olisi aiheuttanut ongelmaa. Toimivuutta tulee tarkailla jatkossa.

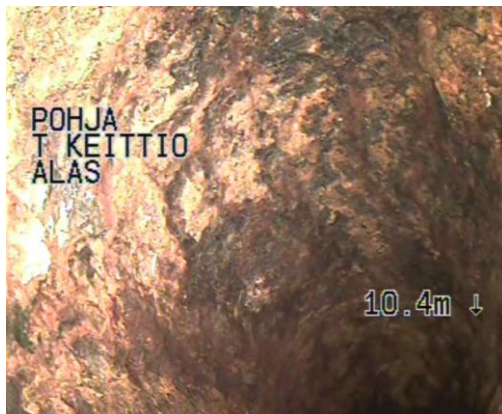
Rasvaviemäri kuvattiin keittiön tarkastusyhteestä virtaussuuntaan. Rasvaviemäri on uusittu rst-viemäriksi keittiön osalta keittiöremontin yhteydessä 2018. Kuvauksessa ilmeni, että rasvaviemäriin on jäänyt osuus rautaviemäriä sokkelin kumminkin puolin, joka on kohtalaisessa kunnossa. Keittiön rasvaviemäreitä ei ole asennettu suunnitelmien mukaisesti.

Kuva 11. Rasvaviemäri, välissä valurautaviemäriä, joka hilseilee.

- Keittiön rasvaviemärin rautaviemäri osuuden korjaaminen seuraavan peruskorjauksen yhteydessä

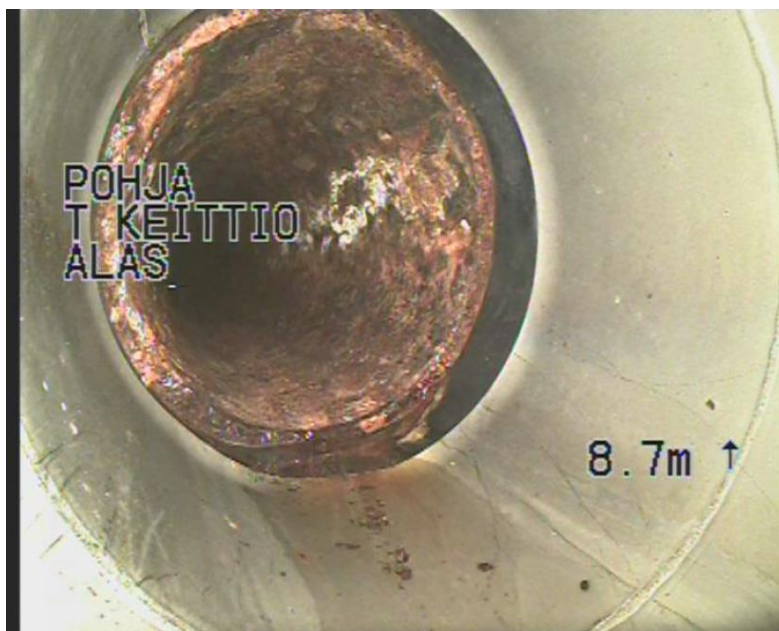
Kuva 12. Rasvaviemäri 8,7m tarkastusyhteestä muuttuu valurautaviemäriksi.

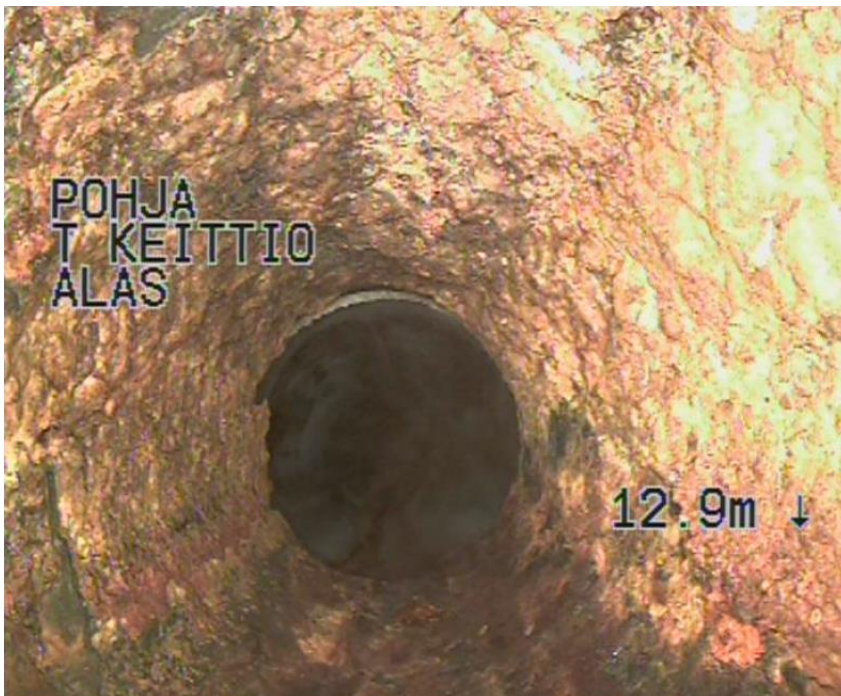
Kuva 13. Rasvaviemäri n. 13m muutos takaisin rst-viemäriksi.

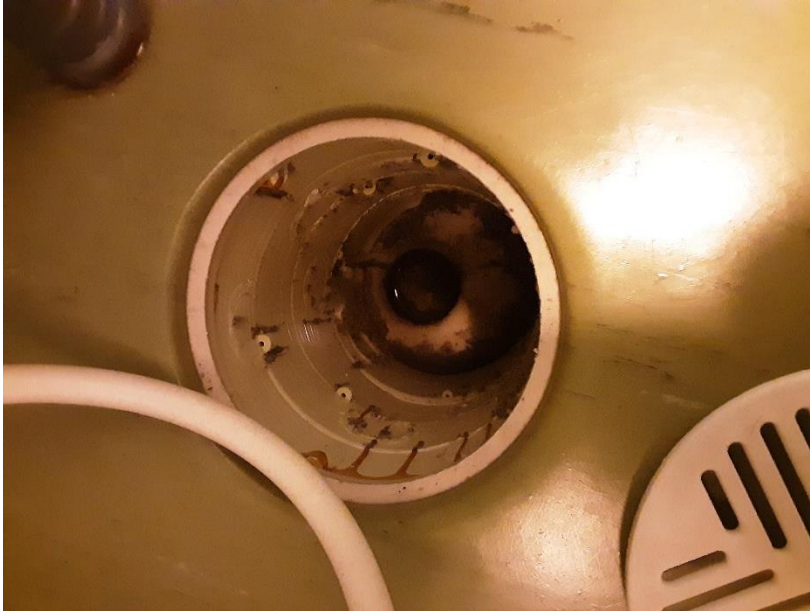
Lattiakaivoissa on useita korokerenkaita.

- lattiakaivojen tiiveyden tarkistaminen / uusiminen seuraavan peruskorjauksen yhteydessä
