## Korjaustarveselvitys

Kartanon koulu, Ylä-Kartano, Järvenpää  
28.5.2025

IdeaStructura Oy  
Kutomotie 18 B,  
00380 Helsinki

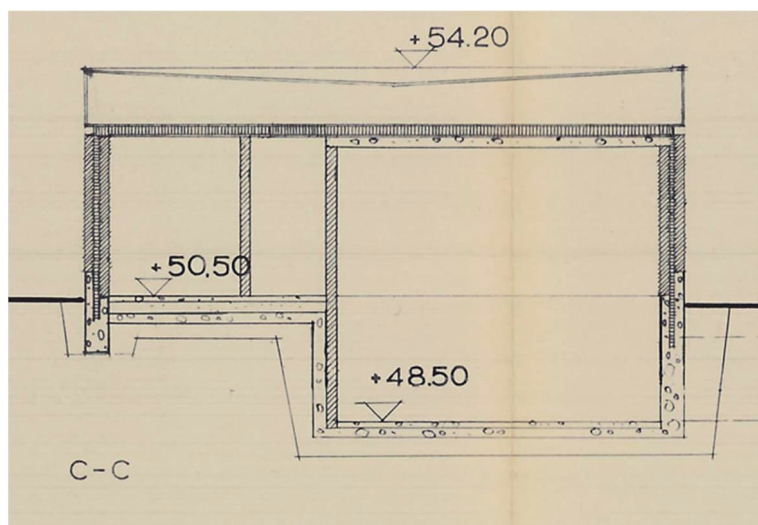
Kuva 6. Alkuperäisen lämpökeskuksen rakenneleikkaus. Ulkoseinät ovat tiili-villa-tiili-seiniä ja seinien alaosassa on ns. valesokkelirakenne.

- valesokkelirakenteen uusiminen samassa yhteydessä kosteusteknisesti riskittömäksi ratkaisuksi, eli alaohjauspuiden ja sokkelin taustalle jäävien runkopuiden sekä lämmöneristeen uusiminen ja korvaaminen kosteutta kestävin rakentein. Korjaus edellyttää ikkunoiden irrottamista korjausten ajaksi tai korjauksen tekemistä vaiheittain ja ikkunoiden ja niitä tukevien rakenteiden tukemista korjausten ajaksi

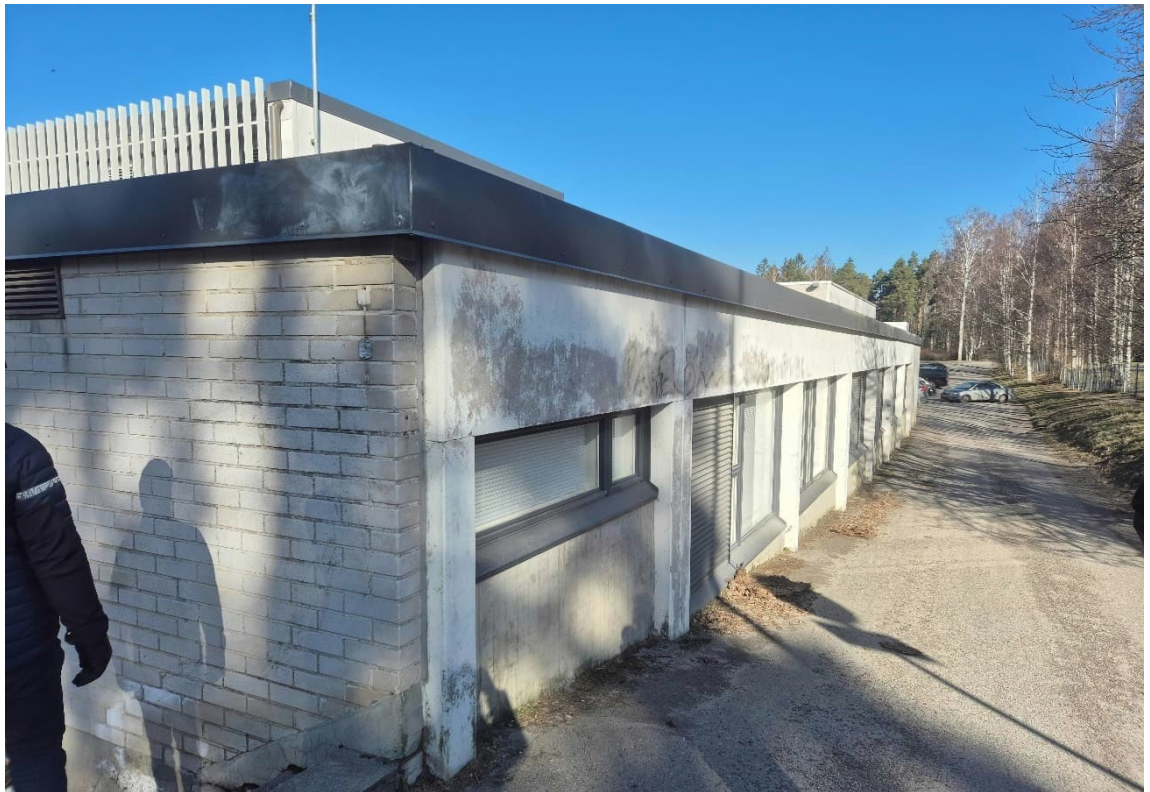
Verhomuuratut julkisivupinnat ovat teknisesti hankalia rakenteita tiilien kosteutta imevien ominaisuuksien vuoksi. Pinnoittamaton tiilikuorimuuraus kastuu herkästi, ja voi etenkin saumakohdilta päästää vettä muurauksen taakse eristetilaan. Tiilipinnan ominaisuuksiin kuuluu myös ajan myötä tapahtuva rapautuminen. Tiilikuorimuuratuissa ulkoseinissä ei suunnitelma-aineiston perusteella ole tuuletusrakoa, mikä on tyypillistä tämän ikäisissä rakenteissa. Tämä mahdollistaa eristeen kastumisen tiilimuurauksen kautta kulkeutuvan kosteuden vuoksi ja tekee muurauksen ja eristeen kuivumisesta hidasta, jos rakenteeseen pääsee kosteutta. Julkisivumuuraukset näyttivät kohdekäynnin maasta käsin arvioiden yleisilmeeltään olevan hyvässä kunnossa. Ulkoseinän kuorimuurauksen ja sen taustalla olevan lämmöneristeen kunto on suositeltavaa kuitenkin selvittää vielä tarkemmin kuntotutkimuksin ennen lopullisen korjaustavan ja -ajankohdan päättämistä.

*Kuva 8. Alkuperäisen rakennusosan kahi-muurattua ja betonista julkisivua.*

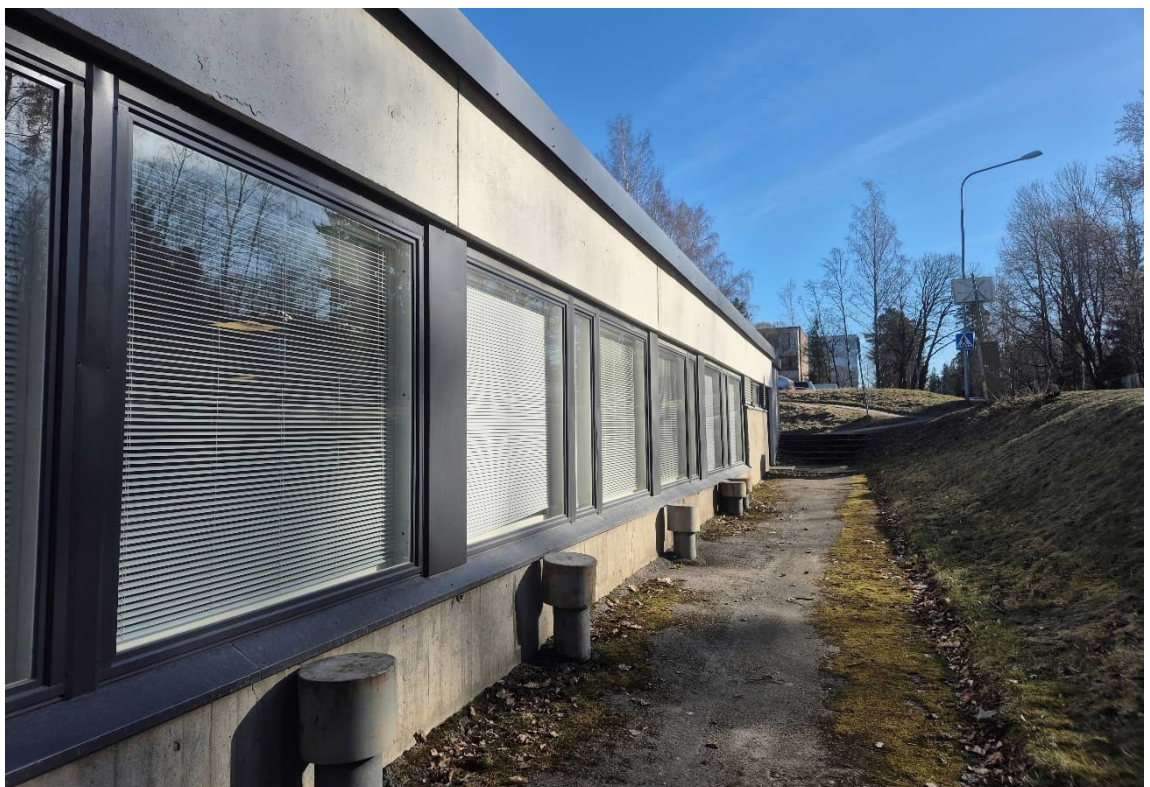
Julkisivujen betoniosissa on kohdekäynnin perusteella useita paikallisia vauriota. Betonielementtien raudotteita on paikallisesti ruostunut ja rikkonut betonin ulkopintaa. Yleisilmeeltään betonijulkisivut ovat pääasiassa hyvässä kunnossa, mutta paikkakorjaustarvetta on suhteellisen paljon. Paikallisten vaurioiden laajuus ja betoniulkokuoren todellinen kunto on suositeltavaa selvittää tarkemmin ennen lopullisen korjaustavan valintaa.

*Kuva 9. Alkuperäisen rakennusosan betonijulkisivua keittiösiiven osuudella. Betonijulkisivussa oli monin paikoin pinnassa olevat raudoitteet ruostuneet ja lohkaisseet betonipintaa. Ikkunat ja niiden väliin jäävät peltiverhotut julkisivut on uusittu vuonna 2016.*

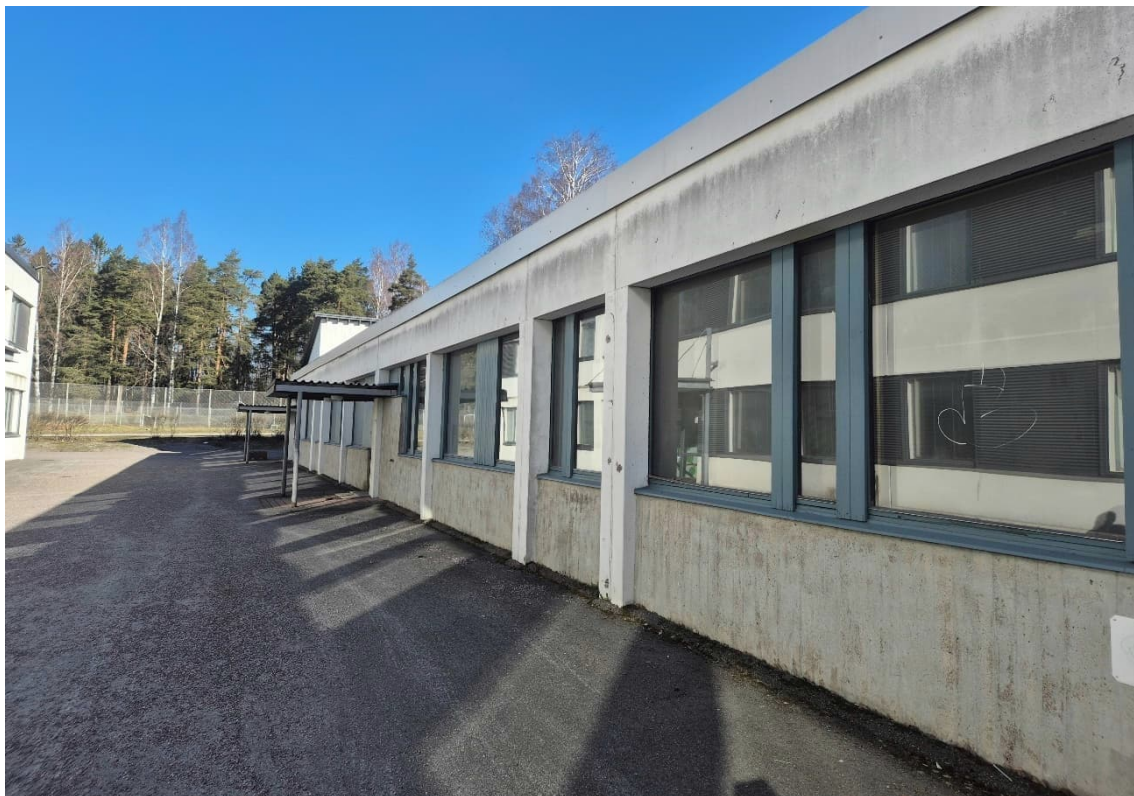
Kuva 10. Teknisen työn rakennusosan betonijulkisivua ja alkuperäiset puuikkunat. Ikkunoiden välissä olevat peltiverhoillut osuudet ovat oletettavasti myös alkuperäisiä.

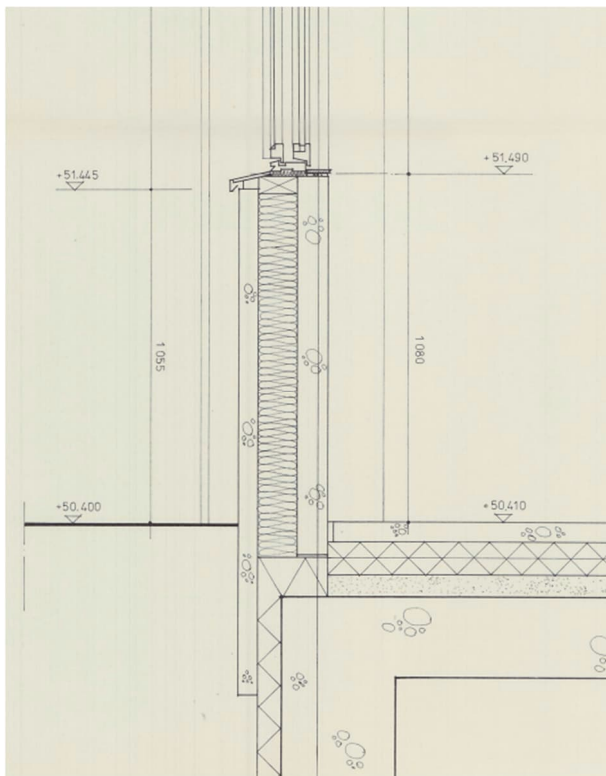
Suunnitelma-aineiston perusteella myös tämän rakennusosan sokkelit ovat ns. va-lesokkelirakenteita. Sokkelit nousevat korkeammalle kuin lattiapinta ja sokkelin taakse jää suunnitelmien perusteella vastaava lämmöneriste kuin muuallakin seinässä eli mineraalivillaeriste. Kohdekäynnin perusteella julkisivujen ulkopinnat ovat hyvässä kunnossa. Kahimuurauksen ja betonielementtien kunto on kuitenkin suositeltavaa selvittää tarkemmin kuntotutkimuksin ennen lopullista korjaustavan ja -laajuuden päättämistä.

Kuva 19. Ulkoseinäleikkauksia alkuperäisistä vuoden 1978 suunnitelmista. Ulkoseinän lämmöneriste jää osin maanpinnan alapuolelle. Rakenteessa ei ole kunnollista sokkeliä.

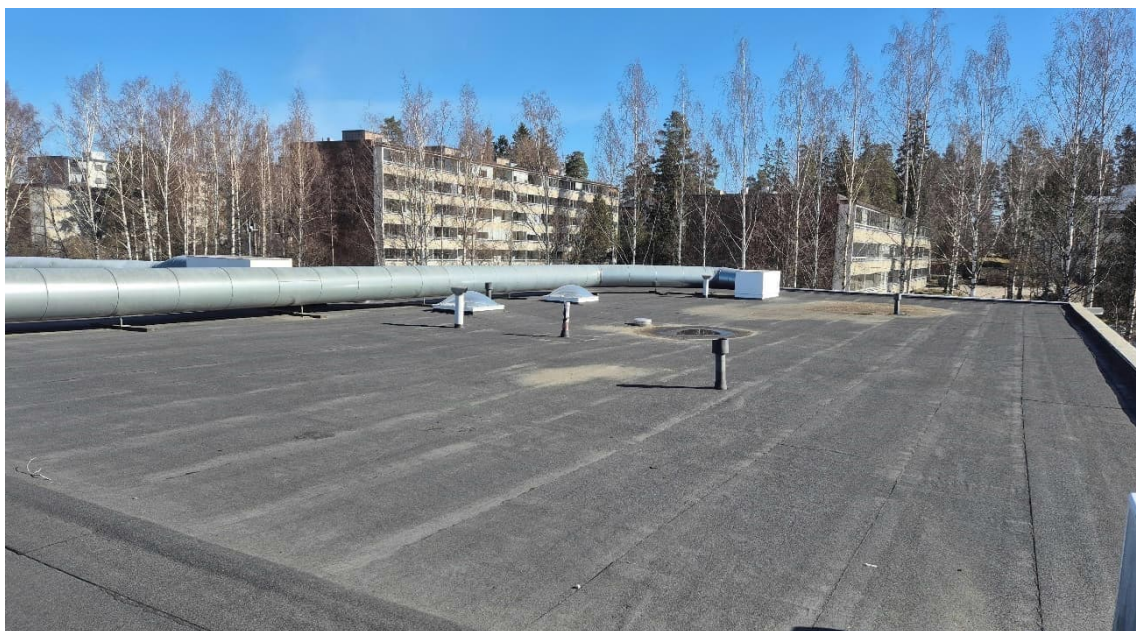
Vesikatolla on vain kaksi kattokaivoa. Kohdekäynnin perusteella katon kallistukset ovat paikoin puutteelliset ja vettä lammikoituu katolle. Kohdekäynnin ja saatujen tietojen perusteella tämän osan vesikatto on uusittu, mutta aiemmin kuin muiden rakennusosien vesikatteet. Vesikate on uusittu arviolta 2000-luvun alussa, noin vuonna 2004. Kate oli pääasiassa hyvässä kunnossa, mutta kallistuspuutteiden vuoksi korjausten yhteydessä on suositeltavaa uusida rakenne kantavasta laatasta ylöspäin. Samalla vesikatolle voidaan lisätä kattokaivoja ja myös parantaa rakenteen lämmöneristävyyttä.

Kuva 22. Vuonna 1979 valmistuneen rakennusosan vesikatto. Kermikate on uusittu noin vuonna 2004. Vettä lammikoituu katolle kuvassa näkyvien vaaleampien kohtien kohdalle kallistuspuutteiden vuoksi.

- Vesikaton uusiminen kauttaaltaan lämmöneristeineen ja kallistuksineen kantavaan rakenteeseen asti. Korjausten yhteydessä on suositeltavaa lisätä katto-kaivoja vesikatolle.
- Jatkotutkimukset:
  - Suunnittelua varten yläpohjarakenteen rakennekerrosten selvitys rakenneavauksin

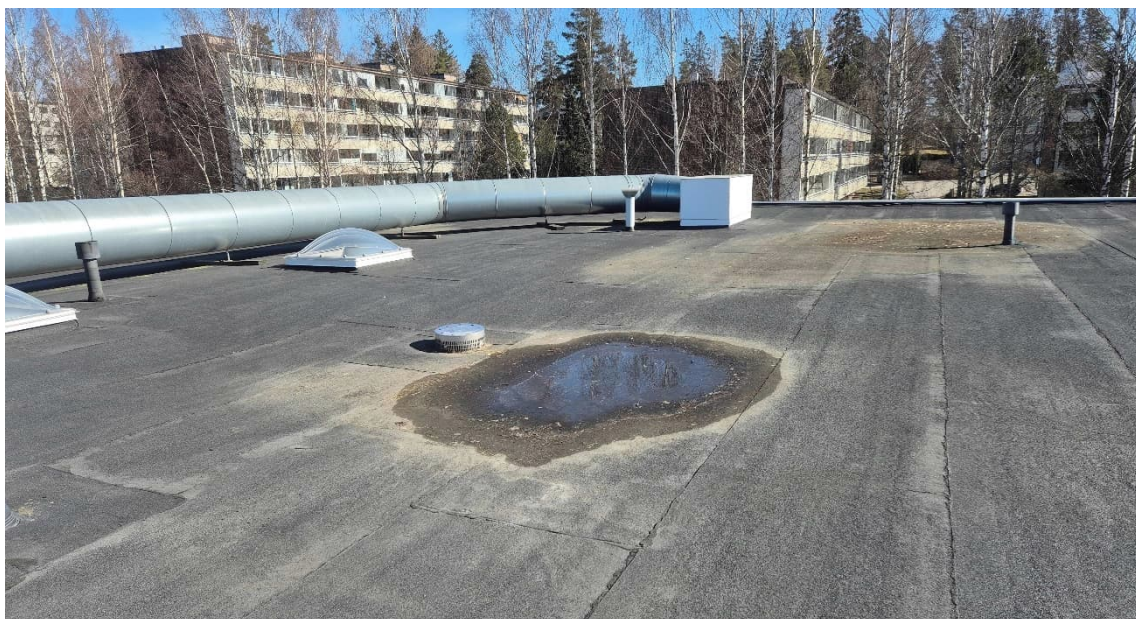
Kuva 23. Vettä lammikoituu katolle kallistuspuutteiden vuoksi.

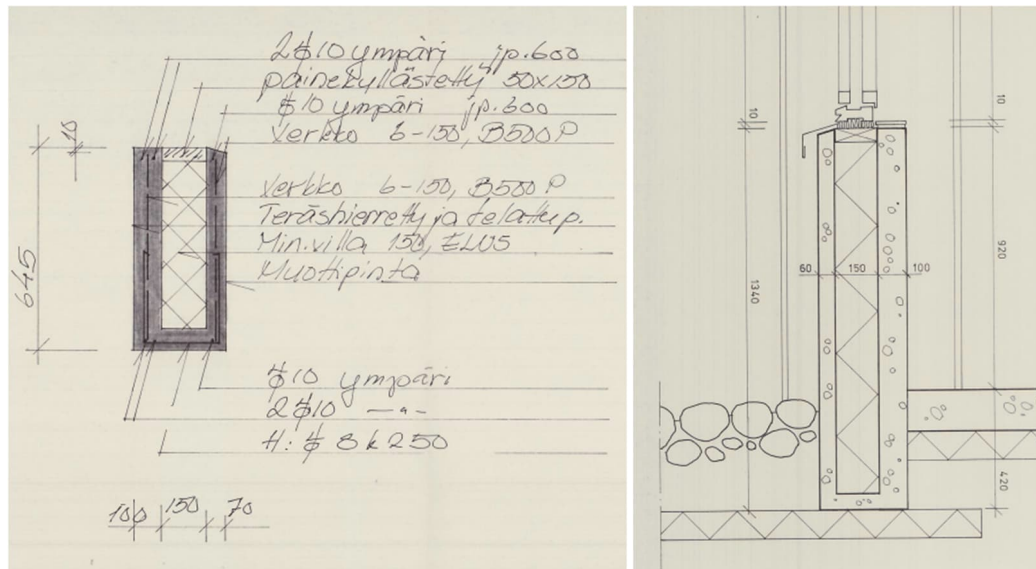
Ulkoseinät ovat rakennesuunnitelmien mukaan mineraalivillaeristettyjä sandwich-elementtejä. Päätyseinän sekä laajennusosaa vasten olevan porttikäytävän seinän elementeissä on ulkopinnassa tiililaattaverhous. Rakennuksen päädyssä on pieni kaista lasijulkisivua ja ikkunoiden vieressä peltiverhoiltuja julkisivuosia. Sokkelit ovat myös mineraalivillaeristettyjä sandwich-elementtejä. Sokkelien lämmöneriste jää osin maanpinnan tason alapuolelle eikä suunnitelmista selviä, onko rakenteen ulkopinnassa ollekaan vedeneristystä. Suunnitelmien perusteella sokkelielementtien betonirakenne on u-mallinen eikä suunnitelmassa ole esitetty vedenpoistoa sokkelihalkaisun eristeestä. Jos rakenne on toteutettu näin, voi sokkelin alaosan mineraalivillaeriste olla märkä.

Kuva 28. Alkuperäisessä rakennesuunnitelmassa esitetty sokkelielementti ja sokkelin leikkauspiirustus vuonna 1988 valmistuneessa laajennusosassa. Sokkelin mineraalivillaeristeen alaosa jää maanpinnan tason alapuolelle.
