MUISTIO

JYK Kampus, Kansakoulunkatu 1, Järvenpää

Julkisivututkimukset

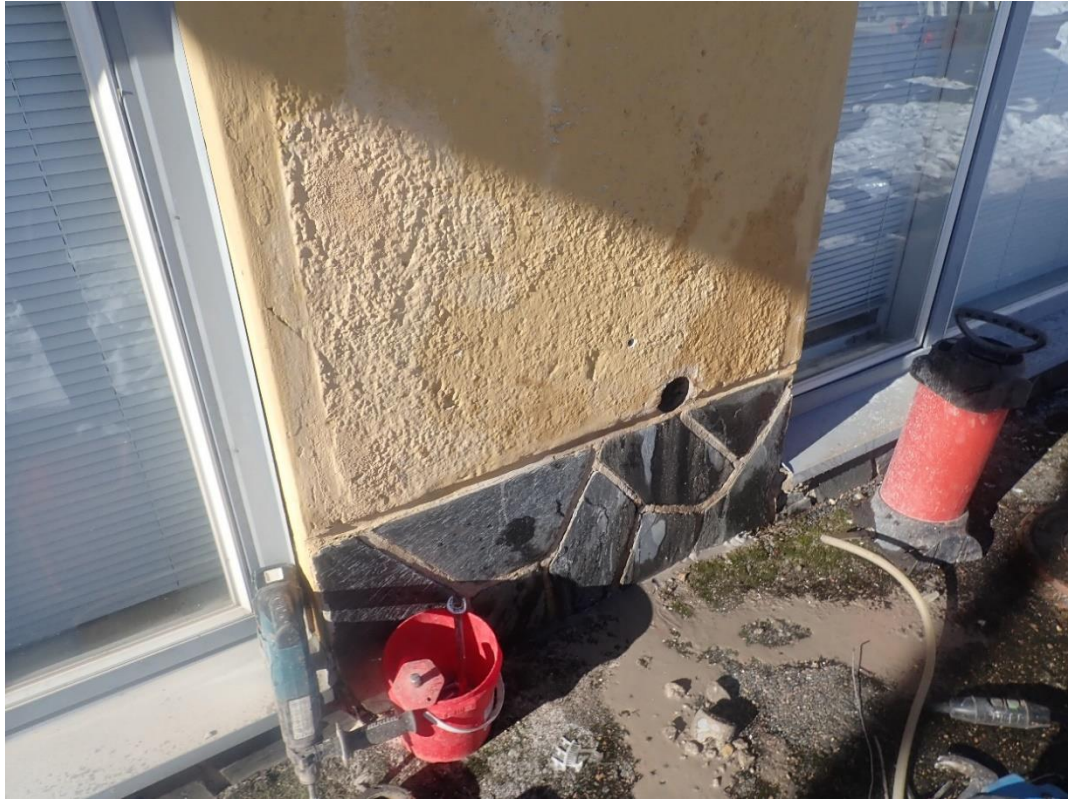
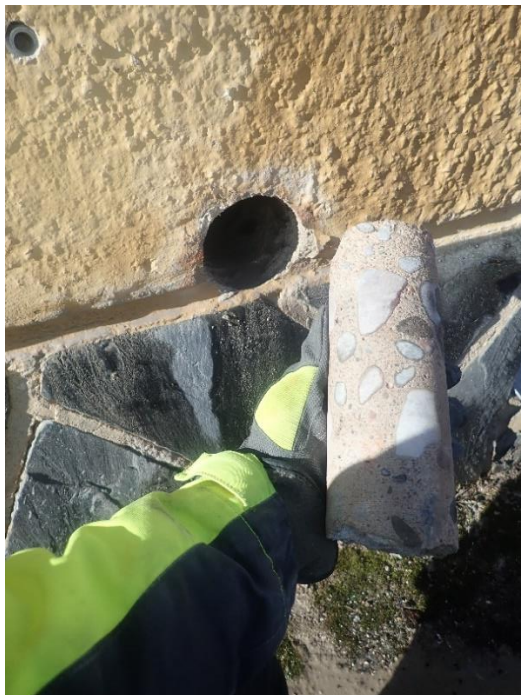
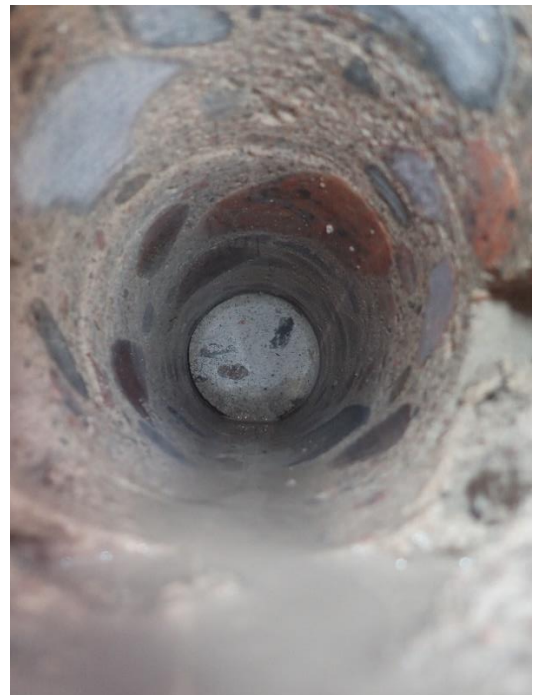
Kuva 1a, b ja c. Esimerkki alimman kerroksen kohdalle tehdystä rakenneavauksesta. Sokkelin luonnonkiviverhouksen yläpuolella yli 300 mm:n poraus ei vielä ulottunut sokkelin lämmöneristeseen saakka.

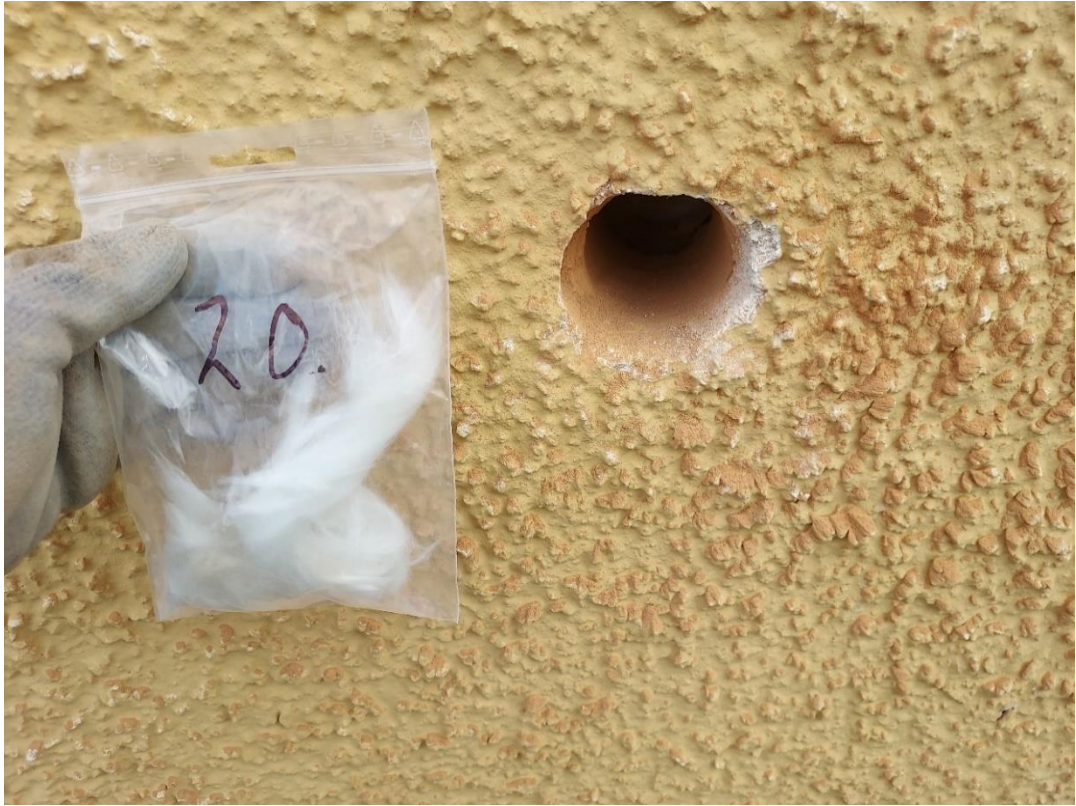
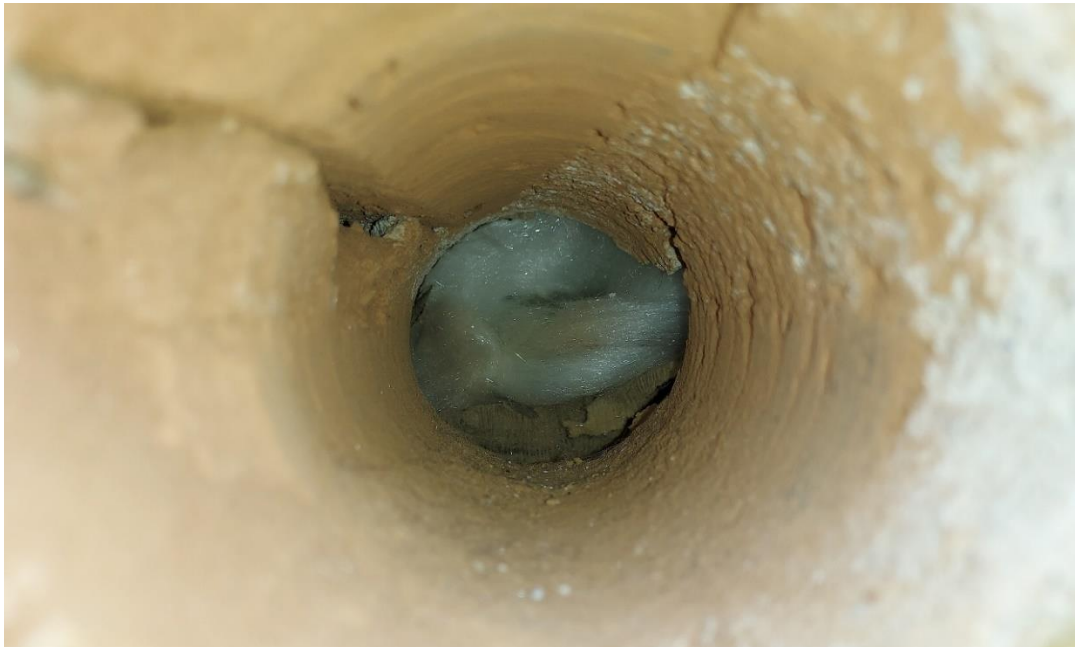
Kuva 2a ja b. Lämmöneristeen havaittiin olevan kuonavillaa. Eriste on levymainen tuote, jonka molemmissa pinnoissa on langoilla toisiinsa kiinnitetty paperi.

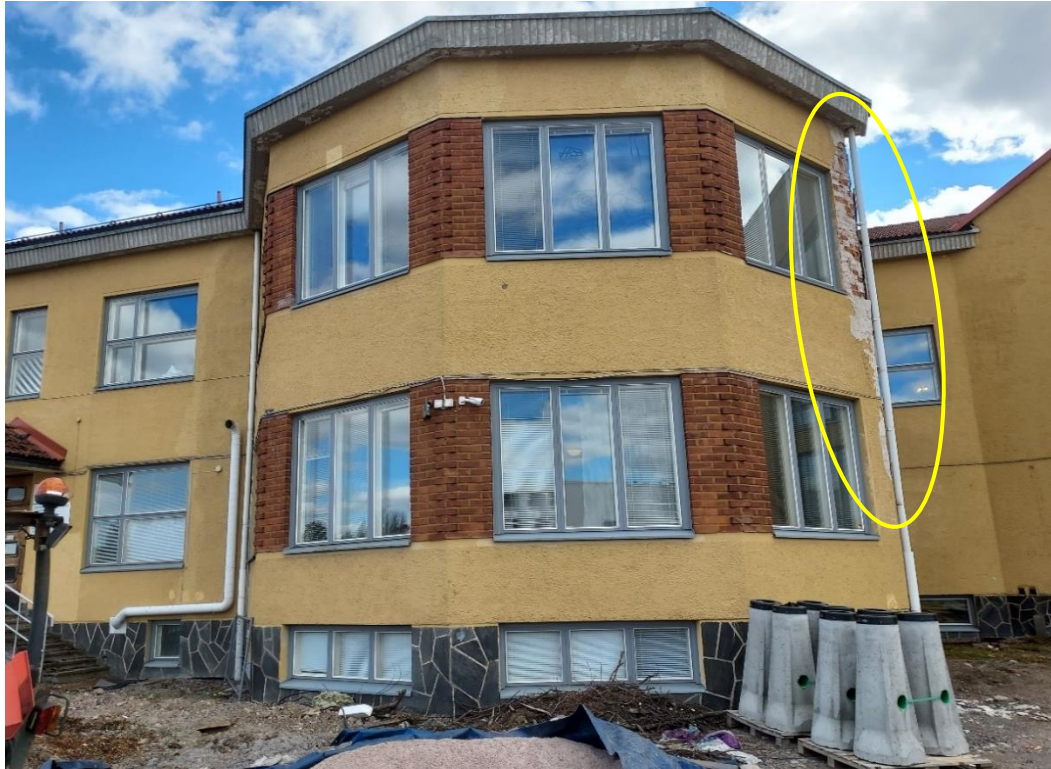
Kuva 3. Pitkäaikaisen räystäsvuodon aiheuttama rappaus- ja tiilivaurio luoteissivulla.

Ulkokuoren kosteustekninen toimivuus vaikuttaa mittausten mukaan kohtuulliselta, kunhan ulkopuolinen ylimääräinen kosteusrasitus pysyy vähäisenä. Tällaista ylimääräistä rasitusta voi aiheutua esimerkiksi räystääsvuotojen kautta tai puutteellisesti toimivien rakenneosien liittymien vaikutuksesta. Pääosin riittävän alhaisena pysyvä kosteuspitoisuus vähentää ulkoseinärakenteen mikrobikasvun riskiä merkittävästi.

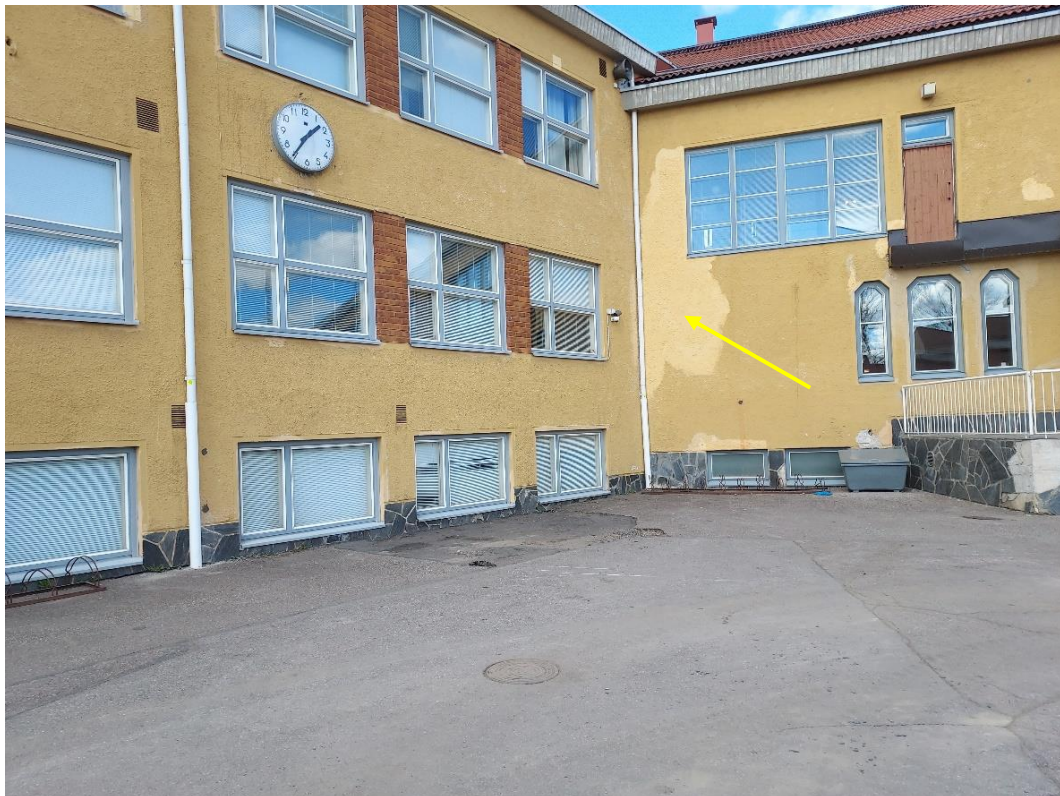
Kuva 4. Esimerkki näkyvästä laaja-alaisesta rappauskorjauksesta kaakkoissivulla.

Laaja-alaisesti näkyvissä olevien aiempien rappauskorjausten, näkyvien vaurioiden sekä rappauksesta paikallisesti tehtyjen muiden aistinvaraisten havaintojen perusteella voidaan arvioida, että julkisivurappaus tulee uusia kokonaisuudessaan peruskorjauksen yhteydessä. Rappauksen säästävä korjaaminen edellyttäisi runsaasti, osin laaja-alaisia, paikka-rappauksia ja uudelleenpinnoitusta kauttaaltaan. Tällaisen korjauksen lopputulos on kuitenkin usein laadullisesti vaihteleva ja ulkonäöllisesti laikukas eikä sen käyttöikää siten voida luotettavasti ennalta arvioida.

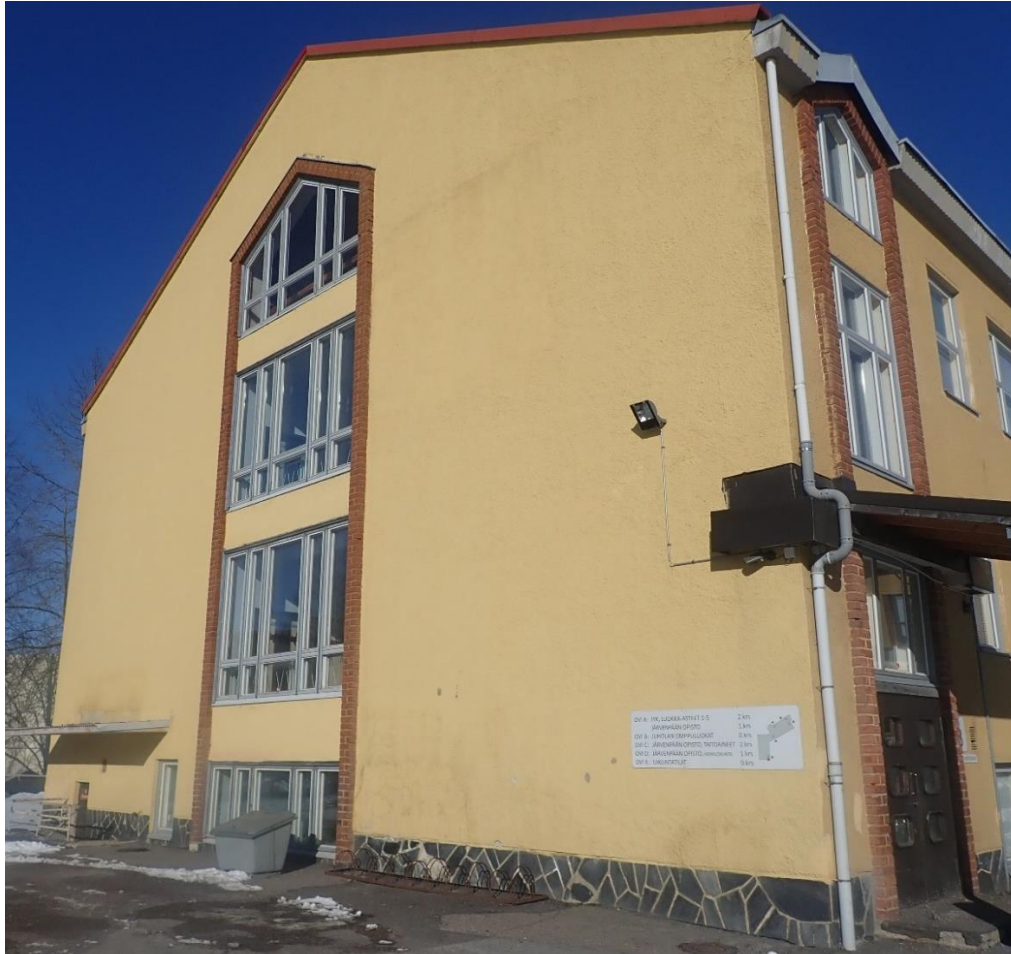
Kuva 5. Koko eteläpääty on pinnoitettu uudelleen ilmeisesti viimeisimpien rappauskorjausten yhteydessä. Pinnoitteen alueella näkyy useita paikkarapattuja alueita.

Eteläpäädyssä sijainneessa mittauspisteessä eristetilän kosteus oli muita mittauspisteitä korkeampi. Kyseinen mittauskohta oli ainoa, jossa kosteus eristeessä oli tasolla, jossa mikrobikasvu on mahdollista. Mittausjakson aikana kosteus ei kuitenkaan ollut jatkuvasti koholla, mikä heikentää mikrobien kasvuolosuhteita merkittävästi.

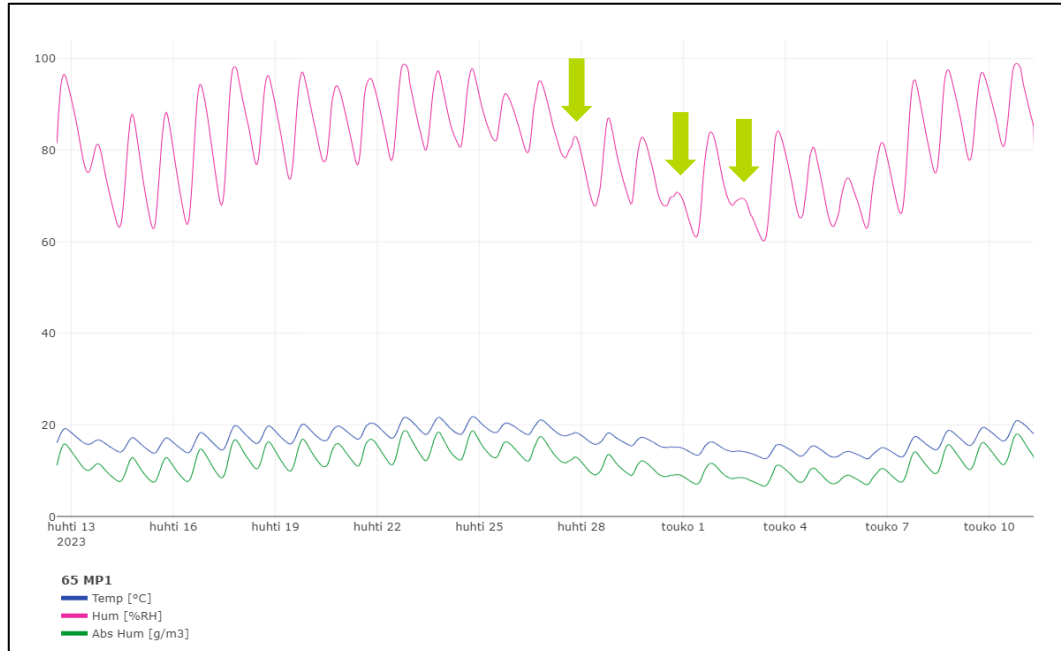
Kuva 5. Mittapiste **MP1**, varasto, julkisivu etelään/ lounaaseen. Tuloksissa on nähtävissä auringon paisteen vaikutus, joka alkaa aamulla suunnilleen klo 10 maissa ja vaikutus näkyy voimakkaimmin suhteellisen kosteuden arvossa (suunnilleen 20 – 25 RH% yksikön nousu, kun aurinko paistaa). Yöaikaan kosteus pyrkii tasaantumaan ulkokuoren rakenteeseen. Pilvisellä säällä vaikutus on luonnollisesti melko vähäinen (esim. 27.4., 30.4. ja 2.5.2023., jolloin sää on ollut pilvinen. Kohdat on osoitettu kuvaan vihreillä nuolilla). Mittausjakson keskiarvot, minimi ja maksimit on esitetty taulukossa 1.

Valtaosassa mittauskohdista kosteuspitoisuus oli mittausjaksolla alhainen, eikä merkittävää kosteuslisää ulkoilmaan tai sisäilmaan verrattuna todettu. Mittapisteessä MP1, etelä-/lounasjulkisivulla, eristetilan kosteus on selvästi muita korkeampi.

MP1 sijaitsee rakennuksen korkean osan päädyn etelä-lounasjulkisivulla, johon auringonpaisteen vaikutus on suurinta. Auringonpaisteen vaikutuksesta ulkoseinärakenteen kosteutta siirtyy rakenteen lämmitessä päiväsaikaan sisäänpäin, mikä näkyy eristekerroksen kosteuden nousuna. Yöllä kosteutta siirtyy ulospäin, mikä näkyy kosteuspitoisuuden alenemisena. Pilvisellä säällä vaihtelu on luonnollisesti selvästi vähäisempää.

Mittapisteessä MP1, eteläjulkisivupäädyn eristetilän kosteuspitoisuus oli mittausjaksolla mittauskohdista ainoana tasolla, joka voi mahdollistaa mikrobikasvua eristekerroksessa. Tuloksia tarkasteltaessa on huomioitava, että vaihteluväli oli mittausjaksolla suurta, eikä kosteuspitoisuus ollut koko mittausjaksoa yhtäjaksoisesti > 75 RH% (mittausjaksolla yhtämittaisesti RH > 75 % oli maksimissaan 8 vrk ajan). Tämä heikentää selvästi mikrobikasvun olosuhteita eristekerroksessa.

Lähtökohtaisesti ulkoseinärakenteiden lämmöneristekerrosten ilmayhteys sisätiloihin on suositeltavaa estää tulevassa peruskorjauksessa parantamalla sisäkuoren ilmatiiveyttä läpivientien ja liittymärakenteiden sekä esim. mahdollisten halkeamien kohdilla.

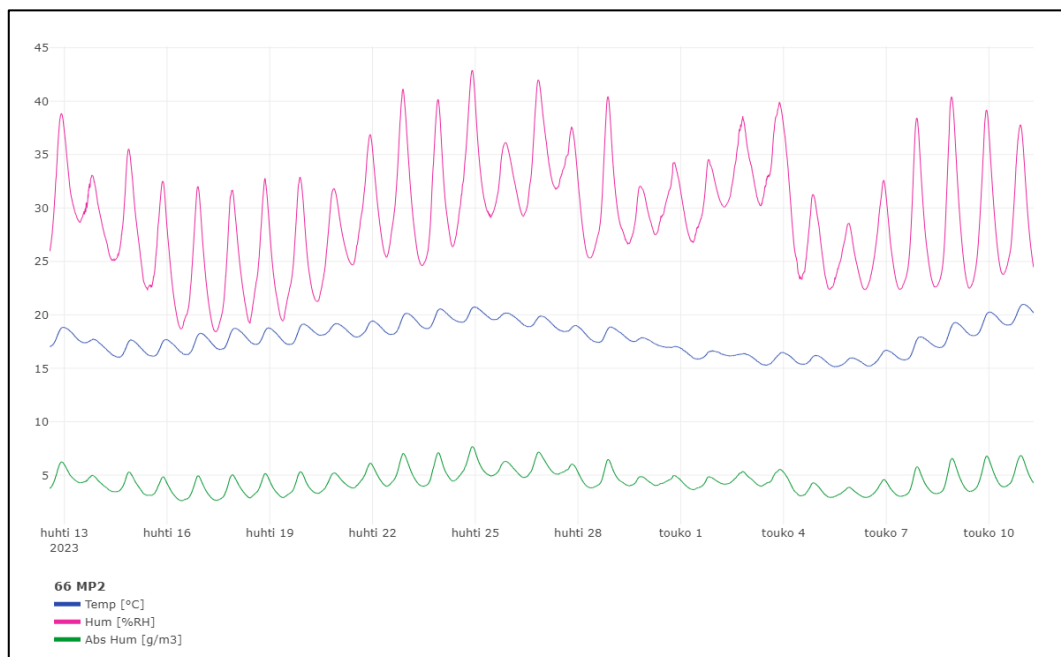
Kuva 6. Mittapiste **MP2**, luokka 2, IKKUNAN ALAPUOLI, julkisivu länteen. HUOM! SKAALA VER-RATTUNA MITTAPISTEeseen 1. Kokonaisuudessaan kosteustaso alhainen. Mittausjakson keskiarvot, minimi ja maksimit on esitetty taulukossa 1.

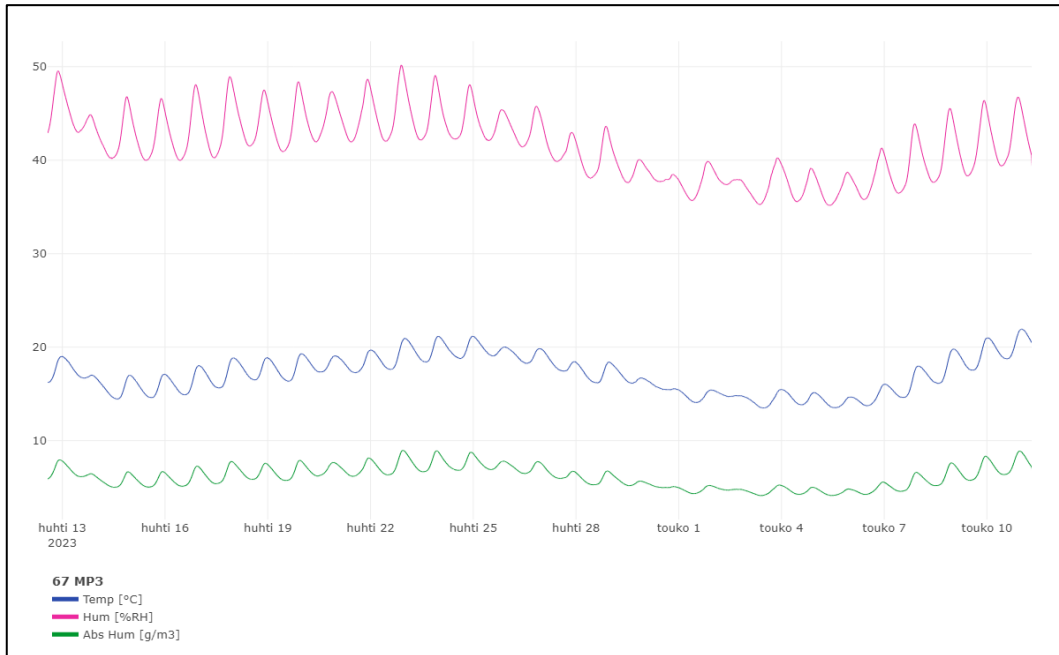
Kuva 7. Mittapiste **MP3**, luokka 2, IKKUNAN YLÄPUOLI, julkisivu länteen. HUOM! MITTAUS EI ERISTETILASTA JA SKAALA VERRATTUNA MITTAPISTEESEEN 1. Kokonaisuudessaan kosteustaso alhainen. Mittausjakson keskiarvot, minimi ja maksimit on esitetty taulukossa 1.

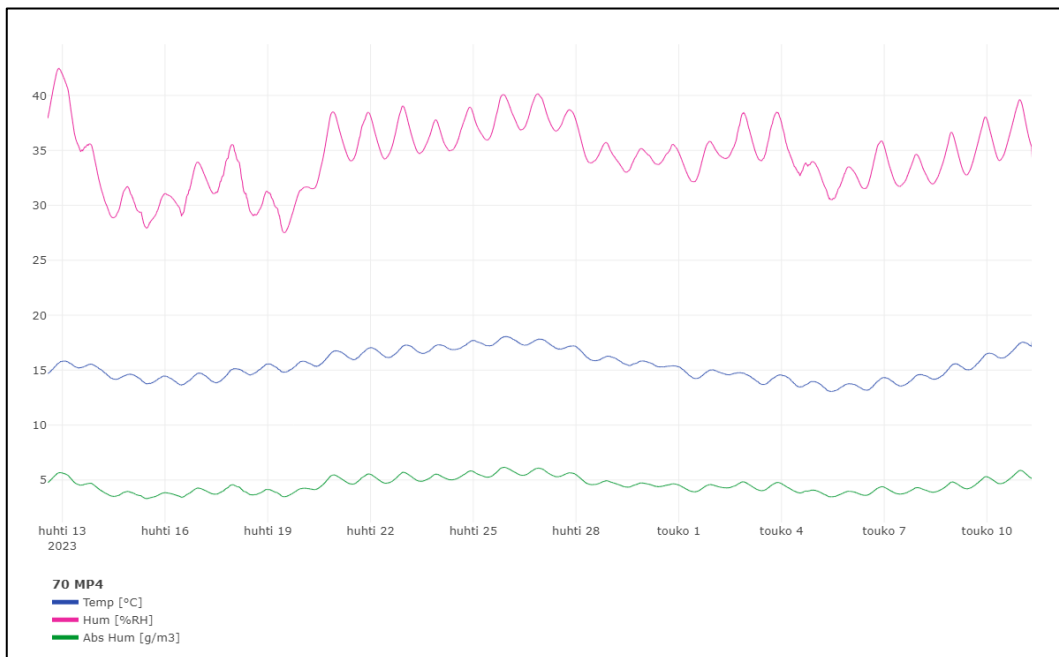
Kuva 8. Mittapiste **MP4**, luokka 1, julkisivu pohjoiseen. HUOM! SKAALA VERRATTUNA MITTAPISTEESEEN 1. Kokonaisuudessaan kosteustaso alhainen. Mittausjakson keskiarvot, minimi ja maksimit on esitetty taulukossa 1.

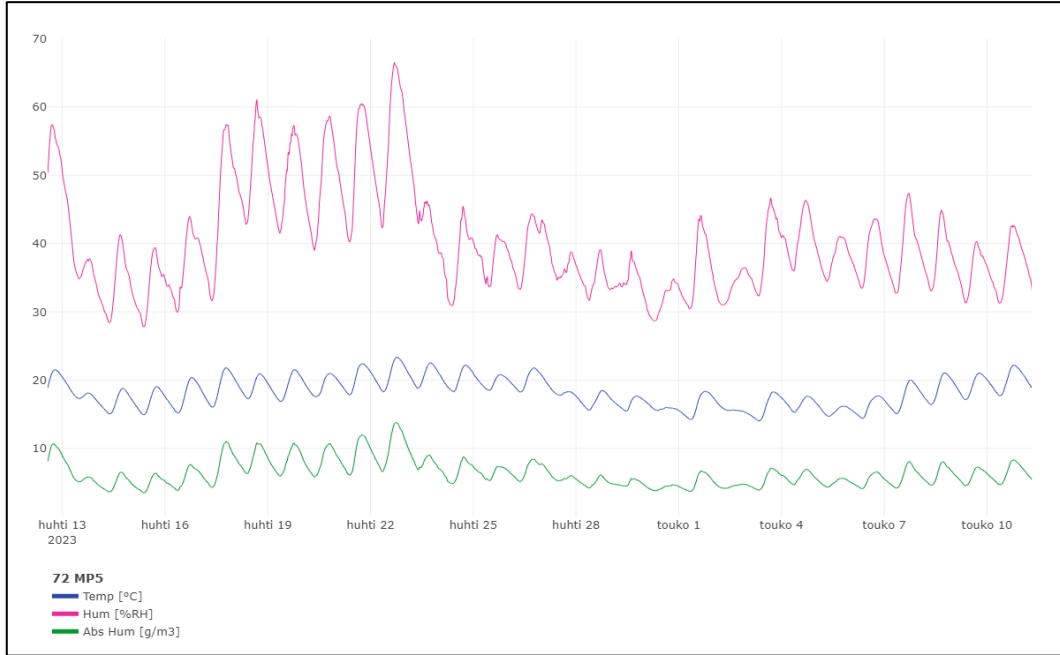
Kuva 9. Mittapiste **MP5**, luokka ATK/ KIRJASTO, julkisivu etelään. **HUOM! SKAALA VERRATTUNA MITTAPISTEESSEEN 1.** Kosteuspitoisuudet muita ilmansuuntia hieman korkeammat (auringon paisteen vaikutus), mutta kokonaisuudessaan kosteustaso alhainen. Mittausjakson keskiarvot, minimi ja maksimit on esitetty taulukossa 1.

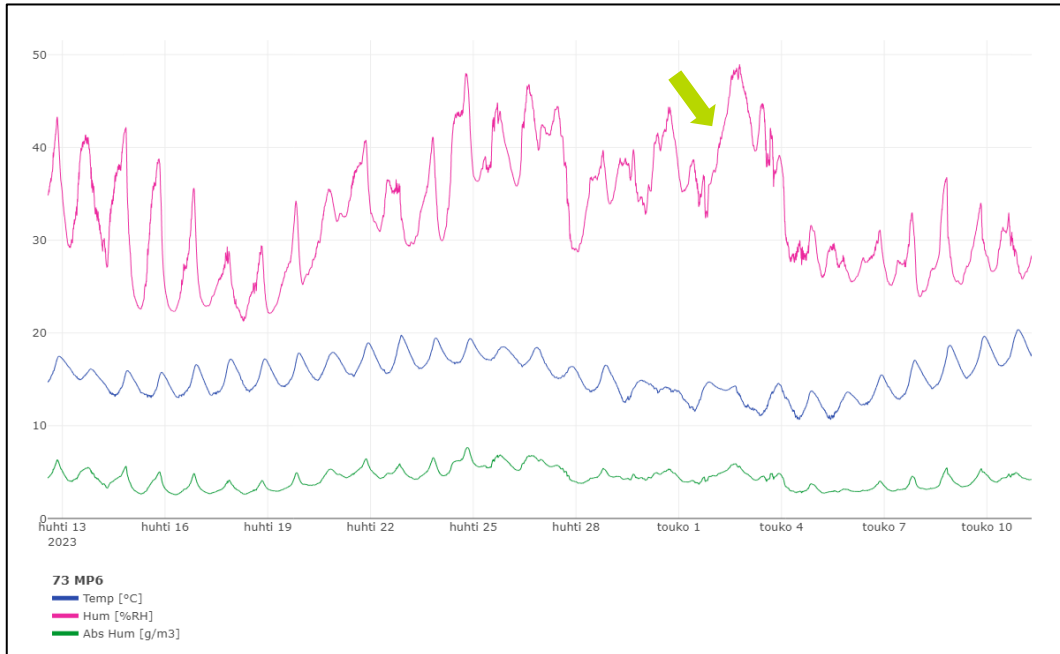
Kuva 10. Mittapiste **MP6**, luokka MUSIIKKI, julkisivu länteen. **HUOM! SKAALA VERRATTUNA MITTAPISTEESSEEN 1.** Kokonaisuudessaan kosteustaso alhainen. Mittaus kohdassa, josta rappaus on irronnut. 2.5.2023 hetkellisellä sateella kosteuspitoisuus lähti nousuun (kohta osoitettu kuvaan vihreällä nuolella). Mittausjakson keskiarvot, minimi ja maksimit on esitetty taulukossa 1.

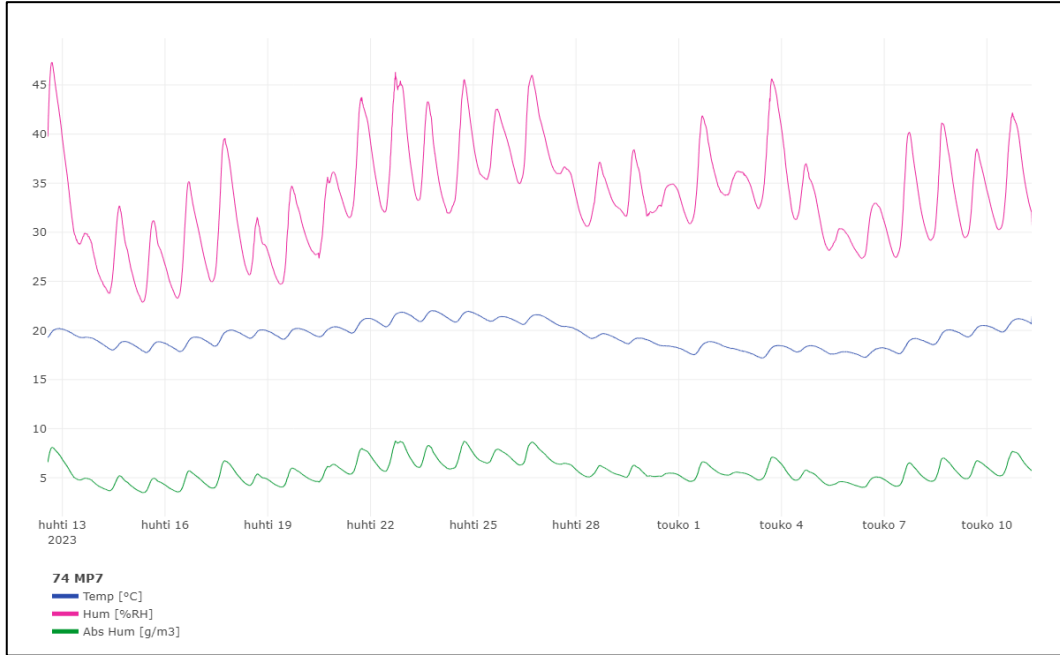
Kuva 11. Mittapiste **MP7**, aulatila, julkisivu etelään. **HUOM! SKAALA VERRATTUNA MITTAPISTEESEEN 1.** Kokonaisuudessaan kosteustaso alhainen. Mittausjakson keskiarvot, minimi ja maksimit on esitetty taulukossa 1.

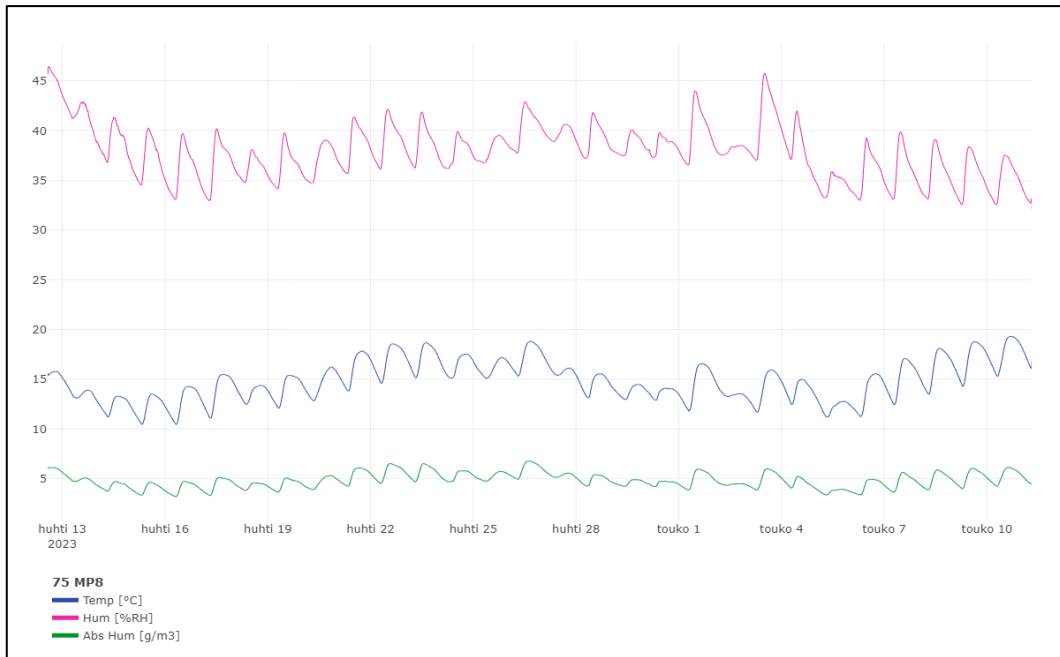
Kuva 12. Mittapiste **MP8**, huone 153, julkisivu itään. **HUOM! SKAALA VERRATTUNA MITTAPISTEESEEN 1.** Kokonaisuudessaan kosteustaso alhainen. Mittausjakson keskiarvot, minimi ja maksimit on esitetty taulukossa 1.
