SE1317
Senaatti-kiinteistöt
Mannilantie 26–28, Järvenpää
PIMA-selvitys

1 Johdanto

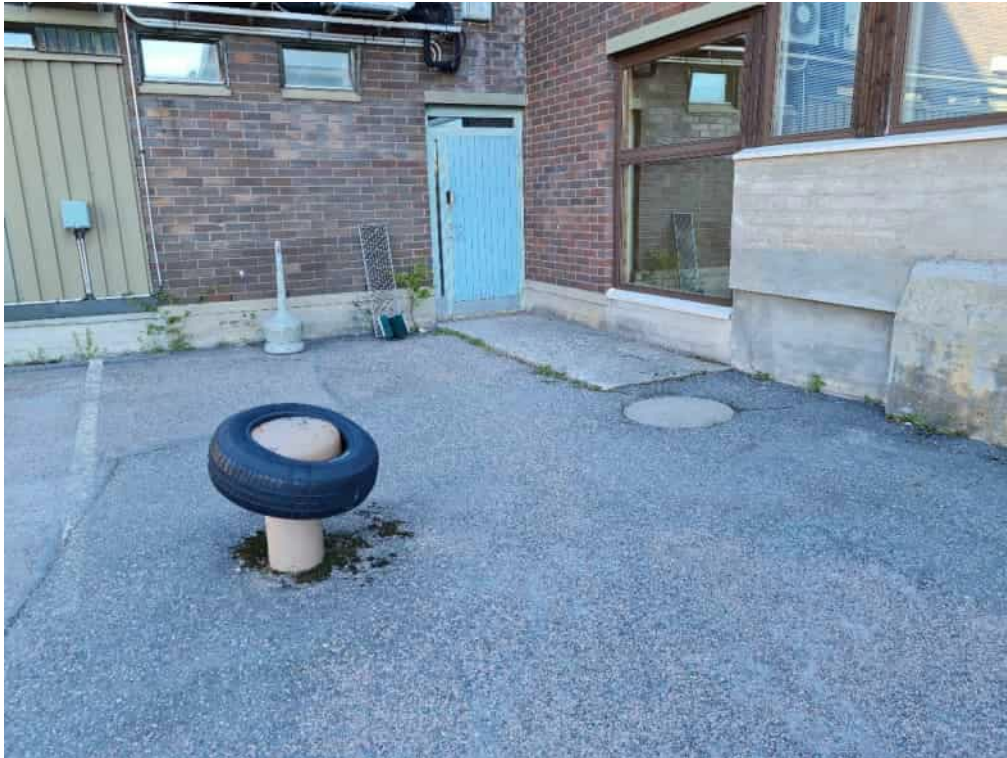
Vanhoissa rakennepiirustuksissa (Insinööritoimisto Y-suunnittelu, 1976) on mainittu rakennuksen länsipuolella, sisäpihalla, sijaitseva maanalainen öljysäiliön suoja-allas, jossa on sijainnut kiinteistön lämmitysöljysäiliö. Suoja-altaan rakenteista ei löytynyt tarkempia piirustuksia. Katselmuksella havaittiin öljysäiliön kohdalla asfaltissa leikkausjäljet, joka antaisivat viitteitä mahdollisista säiliön poisto- tai puhdistustoimenpiteistä. Säiliön todennäköiset ilmaputket (kuva 4) ovat edelleen paikoillaan. Varmuutta ei ole, sijaitseeko öljysäiliö vielä paikallaan tai onko sitä tyhjennetty ja puhdistettu. Säiliön mahdollisista ylitäytöistä ja vuodoista ei ole tietoa.

Kuva 4. Öljysäiliön sijainti ja mahdollinen säiliön ilmaputki.

Pohjavesi sijaitsee kohteessa noin 1–2 m syvyydellä maanpinnasta. Jos vanha maanalainen öljysäiliö olisi vuotanut, on mahdollista, että öljyä olisi voinut päästä pohjaveteen. Tapahtuneita vuotoja ei ole tiedossa.

Kohteessa sijaitsevan maanalaisen öljysäiliön osalta ei ole tietoa onko säiliö edelleen maassa tai onko sitä tyhjennetty ja puhdistettu. Ylitäytöistä tai muista onnettomuuksista ei ole tietoa. On mahdollista, että aikojen saatossa öljyä on saattanut päästä maaperään ja sitä kautta myös pohjaveteen.

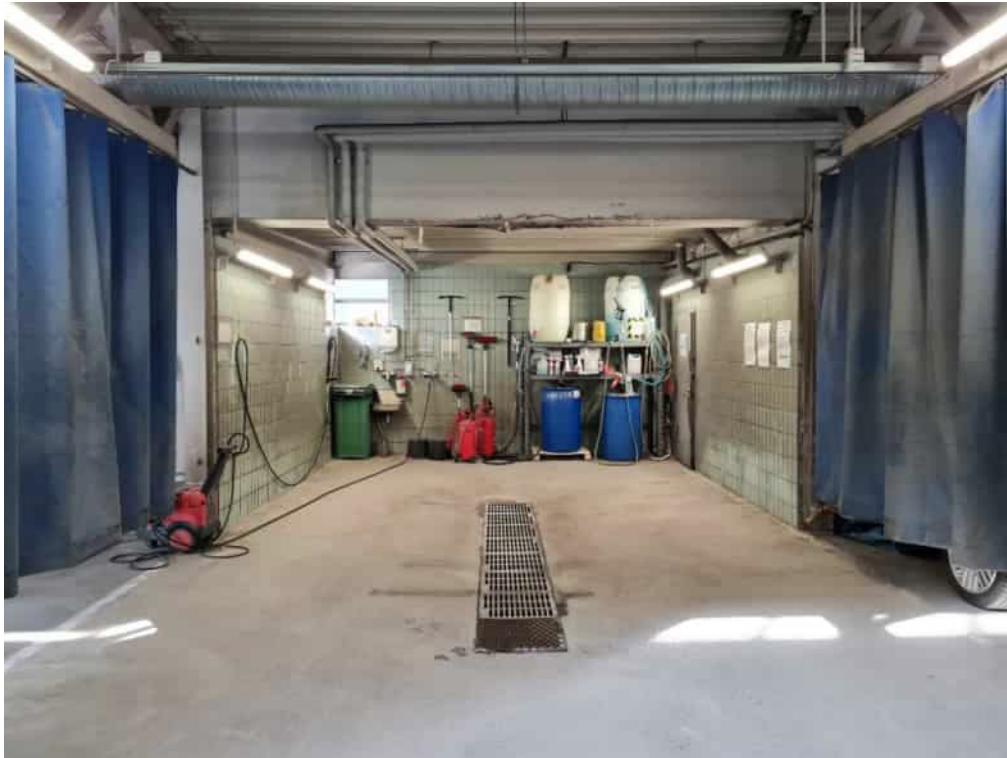
Pysäköintihallissa sijaitsee autojen pesupaikka, jossa säilytetään pesuaineita omilla astioissaan (muovitynnyrit, kanisterit) (kuva 5). Autopesupaikalla vesi on johdettu hiekanerottimen kautta (öljynerottimesta ei ole varmuutta) jätevesiviemäriin. Pesuhallissa on betonilattia. Pesuhallin yhteydessä on työkentelytila, jossa säilytetään vähäisiä määriä autohuoltoon liittyviä kemikaaleja (spraypulloja, kanistereita).

Kuva 5. Autopesupaikka.

Muista kohteen riskitoiminnoista (autopesu, varavoima, pysäköinti) ei katsota aiheutuvan merkittävää maaperän pilaantuneisuusriskiä, jos pohjarakenteet,

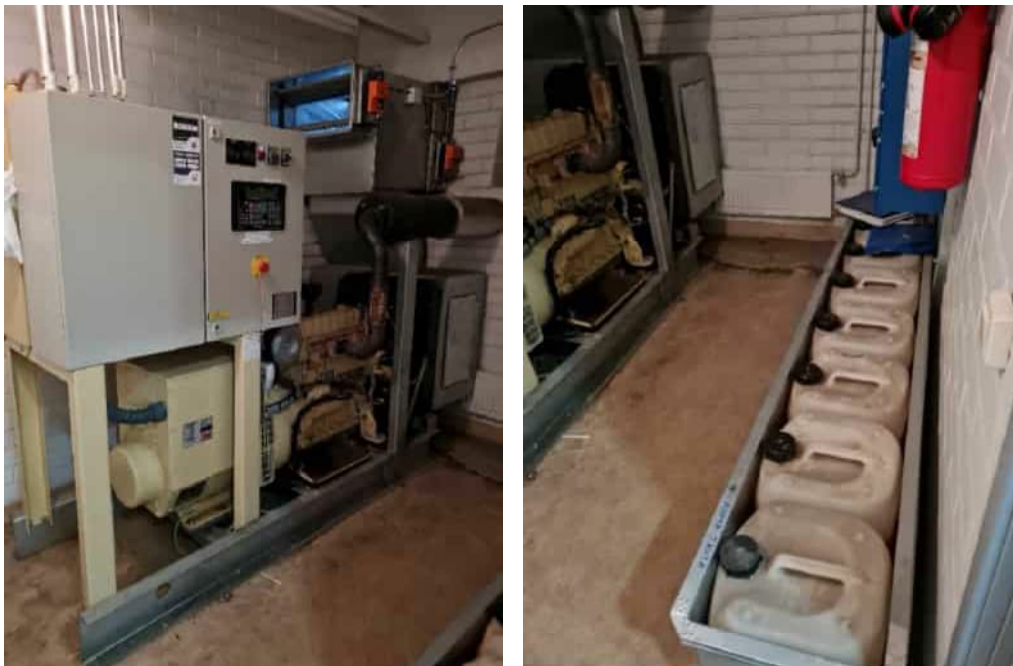
Rakennuksen sisällä on polttoöljyä käyttävä varavoimakone (kuva 6). Polttoöljy varastoidaan suoja-altaassa sijaitsevissa kanistereissa. Varavoimatilan betonilattia oli katselmuksen aikaan öljyllä tuhraantunut.

Kuva 6. Varavoimakone ja polttoainekanisterit.

kuten pesuhallin lattia, ovat säilyneet ehjinä, eikä vuotoja ole päässyt tapahtumaan. Varavoimatilan lattia oli katselmuksella öljyllä nuhraantunut.

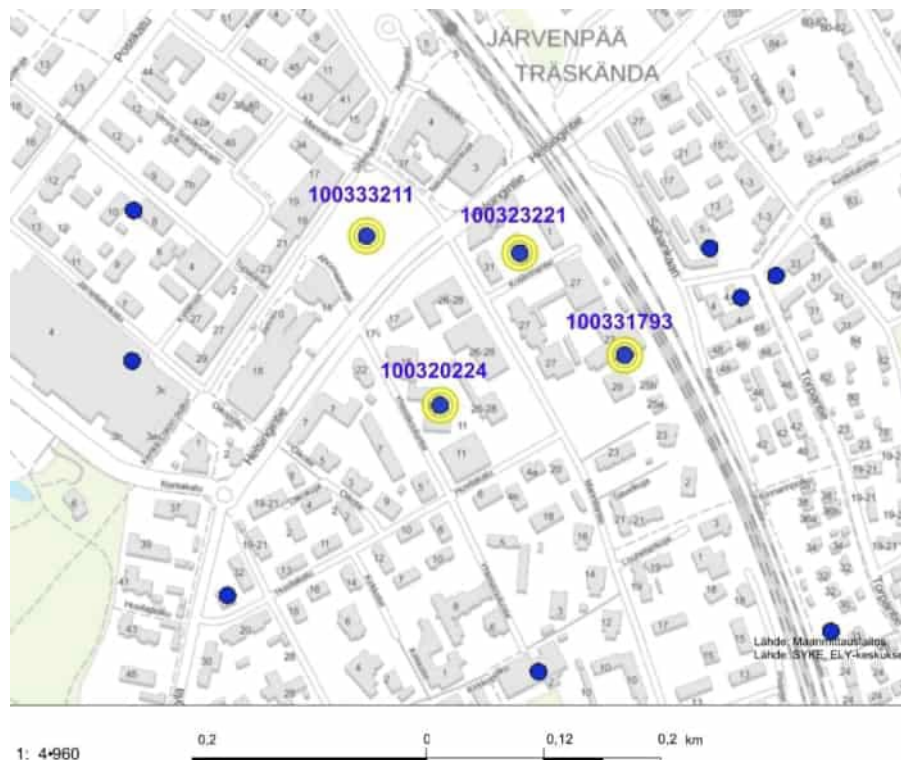
Lähimmät ympäristöviranomaisen ylläpitämät Maaperän tilan tietojärjestelmän (MATTI) mukaiset kohteet sijaitsevat kohteen länsipuoleisella naapuritontilla (entinen huoltoasema, Yhteiskouluntie 13, ID: 100320224) ja 20 m idän suuntaan (vanha autokorjaamo, Mannilantie 27–29, ID: 100331793), 60 metriä kohteesta koilliseen (kerrostalon öljyvahinko, Kotilinnantie 3, ID: 100323221) ja noin 80 m kohteesta luoteeseen (öljyvahinko, Perhelänkortteli, ID: 100333211). MATTI-kohteiden sijainnit on esitetty kuvassa 3.

Kuva 3. MATTI-kohteet (lähde Ympäristöhallinnon karttapalvelu Karpalo).

Kohteen välittömässä läheisyydessä, länsipuoleisella naapurikiinteistöllä on aikanaan sijainnut huoltoasema, jonka maaperä on puhdistettu vuonna 1999. Puhdistuksen jälkeen kaivantojen seinämiin jäi Vna 214/2007 alemman ohjearvon ylittäviä MTBE-pitoisuuksia. Kaivantojen tarkkoja sijainteja ei ole tiedossa. Puhdistuksessa kaivantojen seinämiin jääneiden pitoisuustasojen perusteella ei arvioida olevan merkittävää riskiä haitta-aineiden aiheuttamalle pilaantuneisuudelle kohdekiinteistöllä. Mahdollisuutta ei voida kuitenkaan täysin poissulkea.
