MESTARITOIMINTA OY

MANKALAN KOULU

Tutkimusraportti

Rakennustekninen kuntotutkimus, REV A 15.6.2022

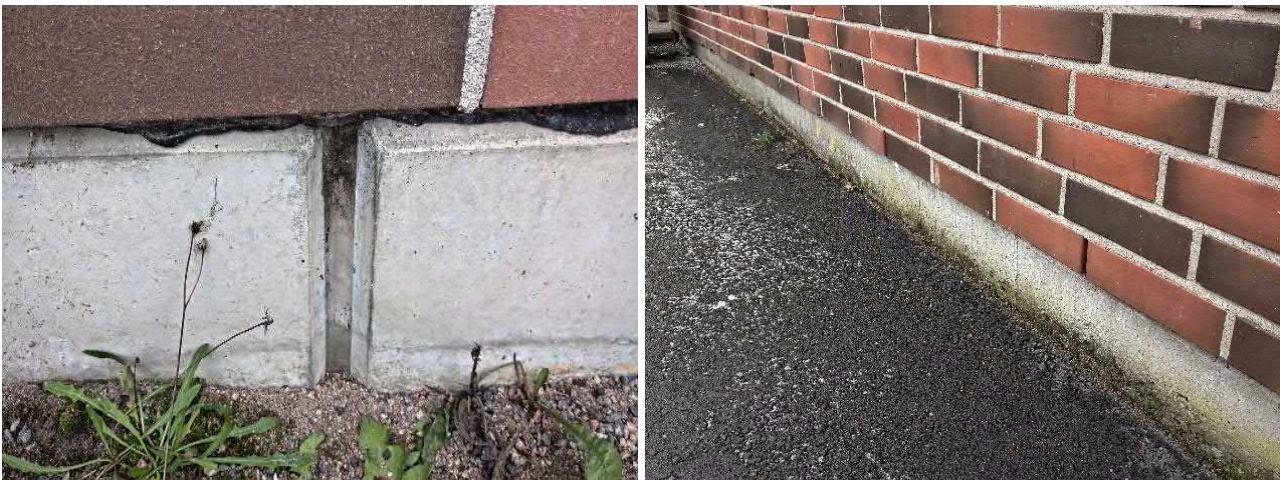
Vanhan osan sokkelirakenteet on toteutettu paikalla valettuna betonirakenteena ja laajennusosien sokkelit on tehty elementtirakenteisina. Laajennusosan sokkeleissa on elementtisaumat sekä ulkoseinän ja sokkelin rajapinnassa havaittiin bitumisively. Vastaavaa sivelyä ei havaittu vanhalla osalla. Vanhan osan sokkelirakenteessa havaittiin kohonneen kosteusrasituksen merkkejä, kuten leväkasvustoa.

Kuva 22. Laajennusosan sokkelit (vasen kuva) on tehty elementtirakenteisina. Vanhan osan sokkeleista (oikea kuva) havaittiin leväkasvustoa.

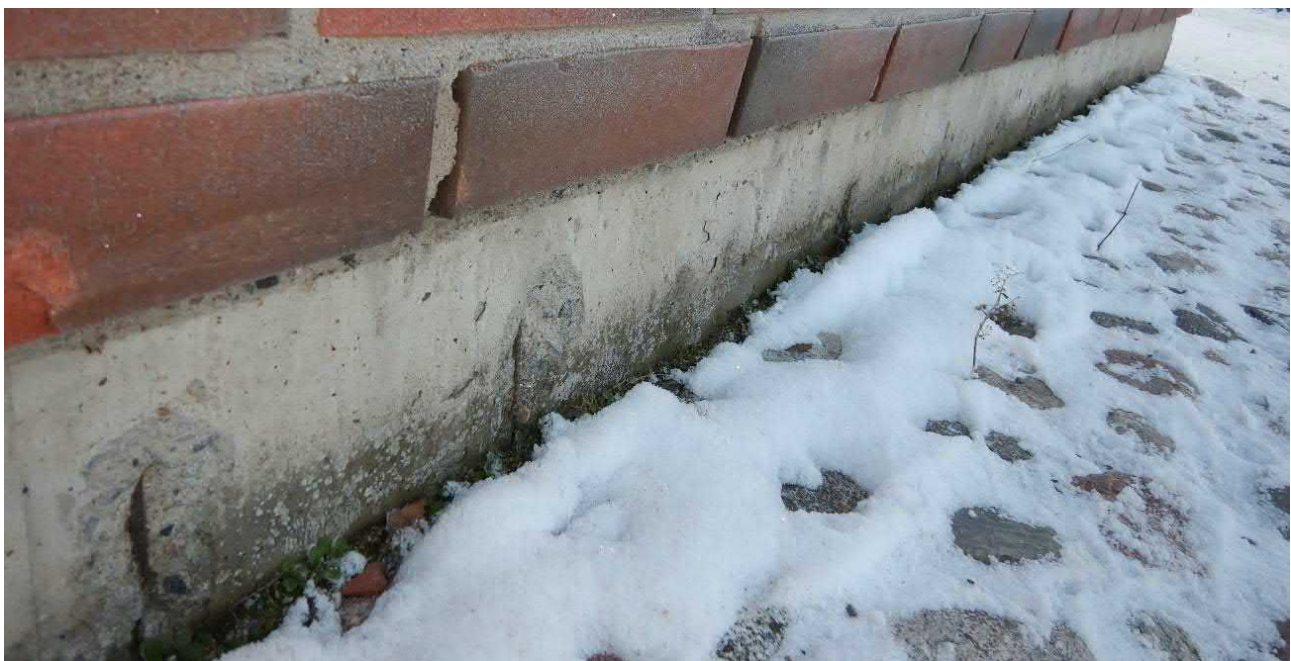
Liikuntasalin sokkelin ulkopinnoilla oli sokkeliraudoitukset näkyvillä. Sokkelin raudoitus oli asennettu lähemmäs ulkopintaa kuin muissa rakennuksen osissa ja sokkelirakenteen ulompi betonikerros oli ohuempi.

Kuva 24. Liikuntasalin sokkelissa raudat ovat asennettu liian lähelle sokkelin ulkopintaa ja rapautumisen johdosta on ohut betonipeitekerros lohjennut.

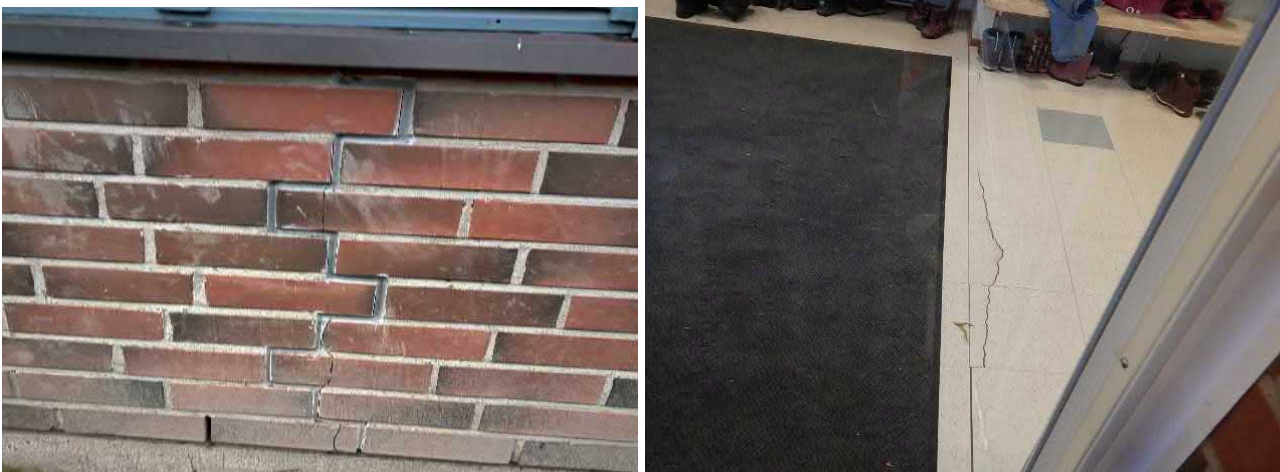
Kuva 36. Vanhan osan julkisivumuurauksessa (vasen kuva) havaittiin useita rakenteellisia halkeamia. Vanhan osan ja alakoulun laajennusosan (oikea kuva) kohdalla lattiassa havaittiin halkeama.

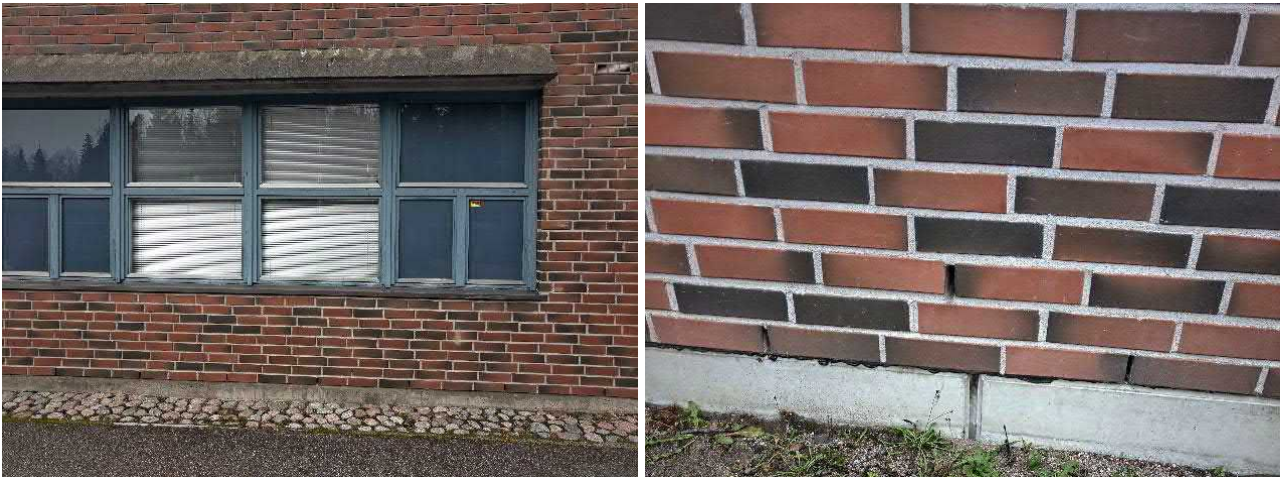
Rakennuksen vanhan osan julkisivumuurauksen joka kolmas sauma on avattu ja laajennusosalla julkisivumuurauksessa saumoja on avattu ensimmäisen ja kolmannen tiililadonnan osalta. Vanhan osan julkisivumuurauksessa havaittiin systemaattisia halkeamia nurkissa sekä rakennuksen keskivaiheilla. Laajennusosilla vastaavia halkeamia ei havaittu. Vanhan osan julkisivumuurauksessa todettiin myös useita rikkinäisiä ja vaurioituneita tiiliä. Katselmuksessa todettiin, että ulkoseinärakenteet eivät tuuletetu vesipellin liittymän kautta.

Kuva 43. Ulkoseinärakenteet on tuuletettu tiilisaumojen kautta. Vanhalla osalla (vasen kuva) tuuletuksen toteutuksesta ei ole täyttä varmuutta, koska rakennekuvien perusteella rakenteessa ei ole erillistä tuuletusrakoa.

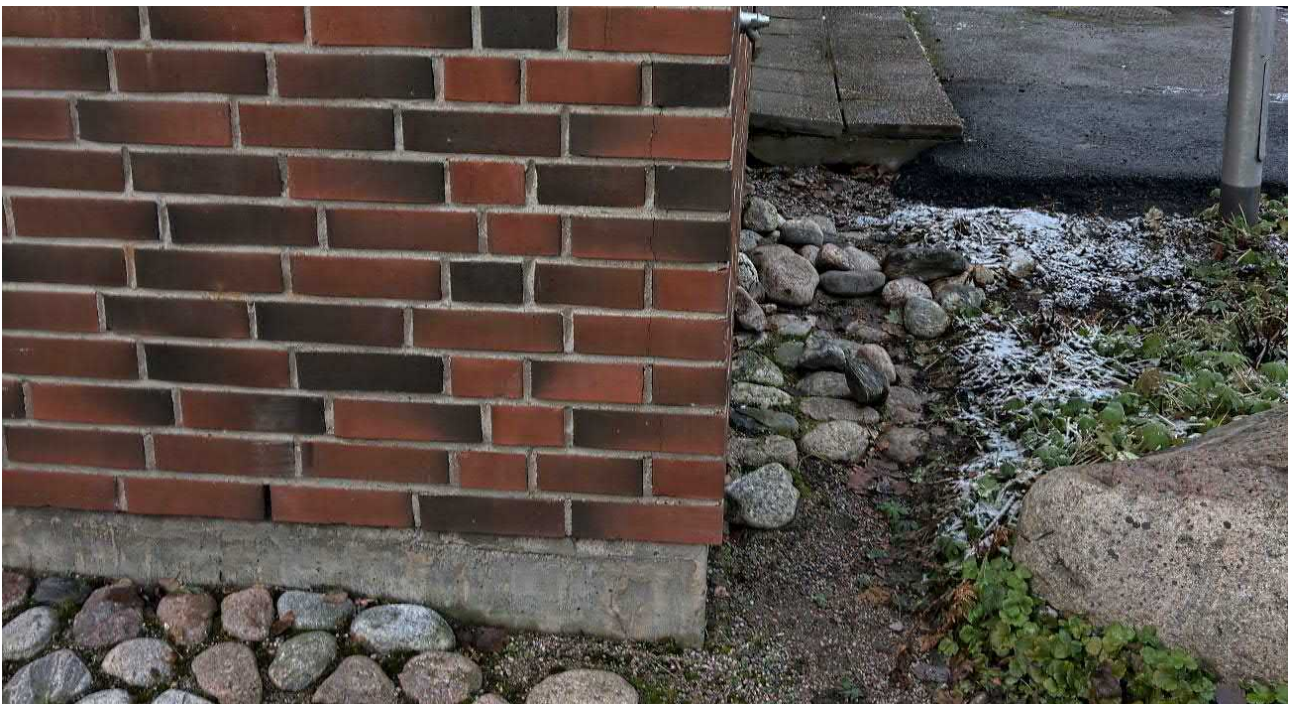
Kuva 44. Nurkissa havaittiin systemaattisia halkeamia vanhan osan julkisivumuurauksien osalta.

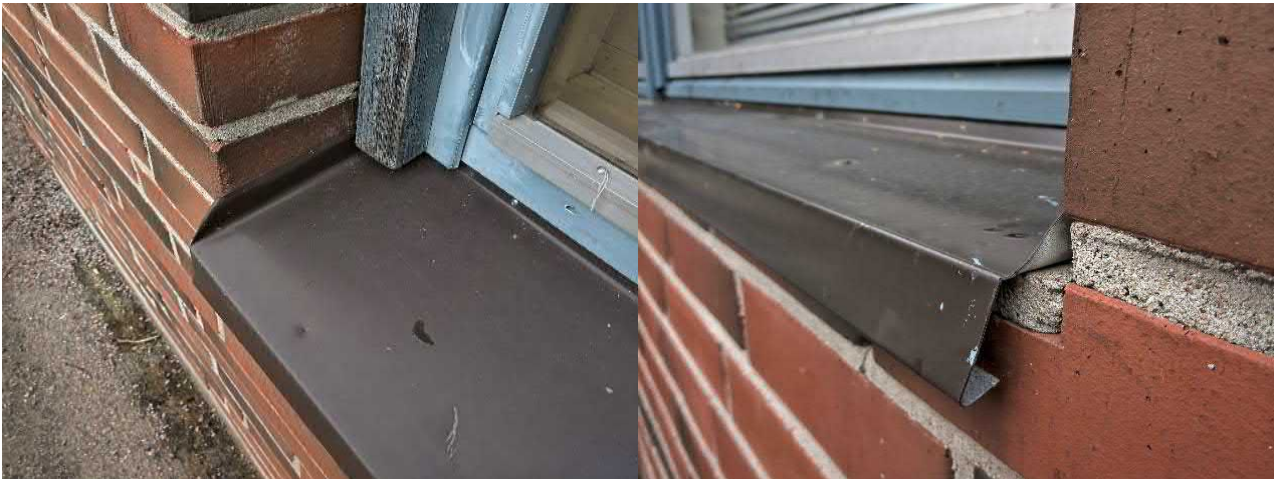
Rakennuksien ikkunoiden yläpuolella on 10 mm tuuletusputki. Ikkunoissa havaittiin maalivaurioita sekä niiden liittymät ympäröiviin rakenteisiin ovat epätiivit. Ulkoseinärakenne ei pääse tuulettumaan vesipellin alta. Vesipellit on asennettu koko rakennuksen osalta lähes vaakatasoon. Ulko-ovissa havaittiin pintaruostetta. Laajennusosalla yhden ikkunan yläpuolinen lista on irronnut ja ulkoseinärakenteen eristeitä oli tippunut alas.

Kuva 48. Ikkunalistoissa (oikea kuva) havaittiin maalivaurioita. Ulkoseinärakenne ei pääse tuulettumaan vesipellin alta ja vesipellit on asennettu lähes vaakatasoon (vasen kuva).

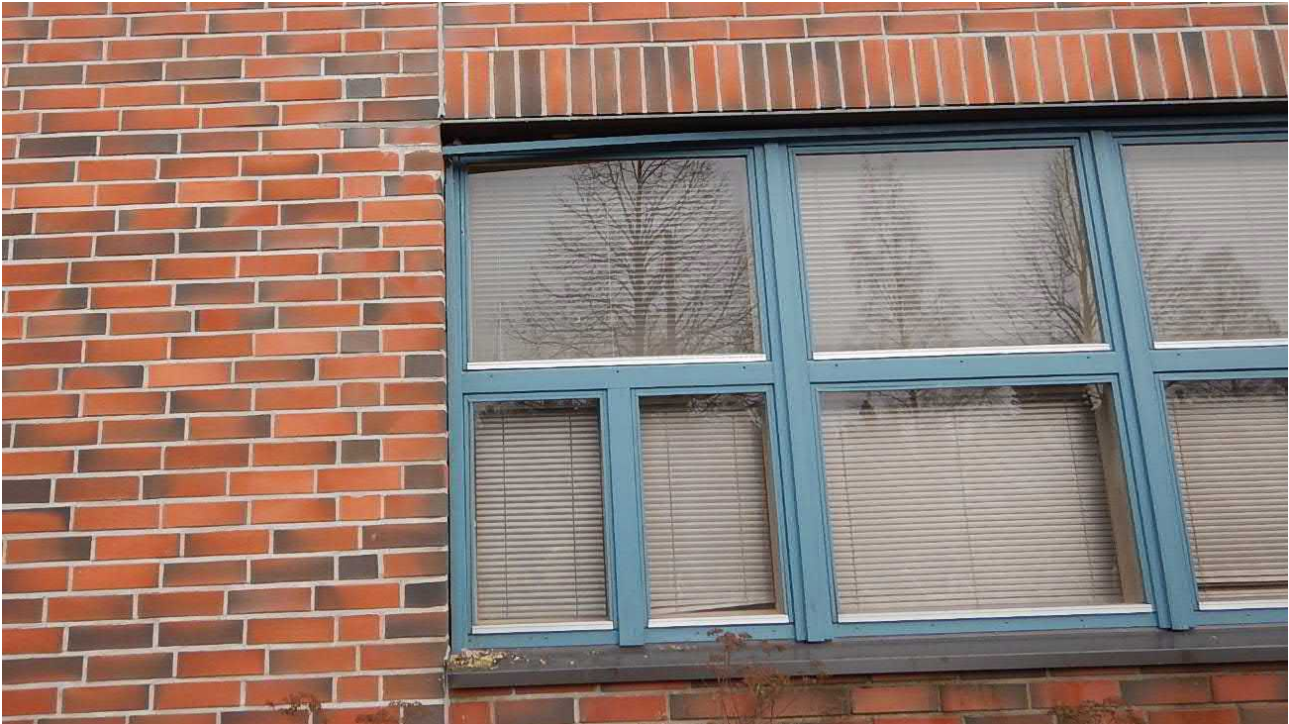
Kuva 49. Ikkunalista on irronnut ja eristetilasta on tippunut mineraalivillaa.

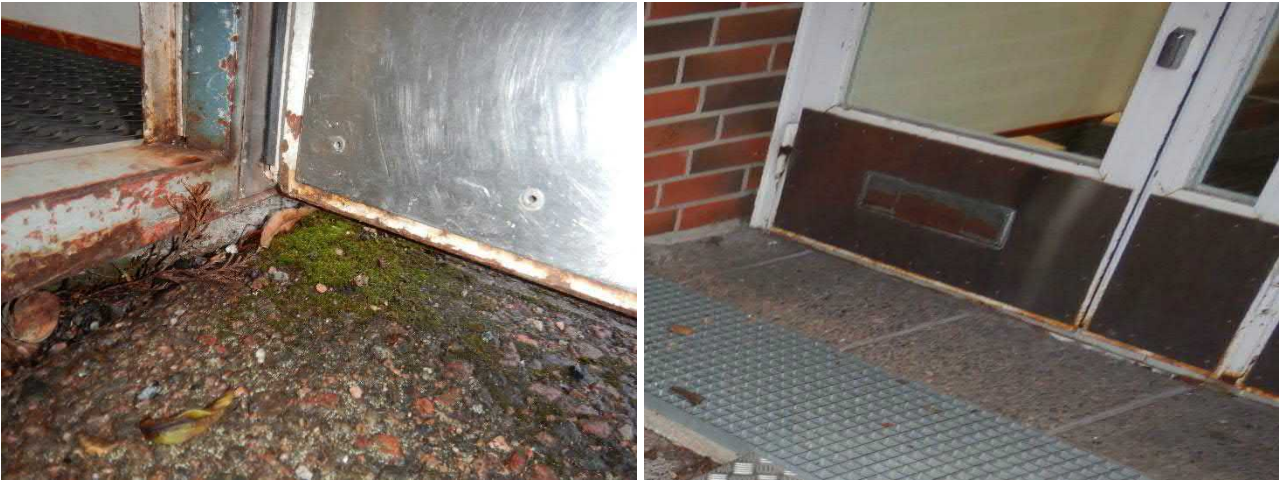
Kuva 50. Rakennuksen vanhan osan ulko-ovissa havaittiin toistuvaa korroosiovauriota ovien alareunassa (vasemmassa kuvassa ovi 6 ja oikeassa ovi 1 (ks. Kuva 2)).

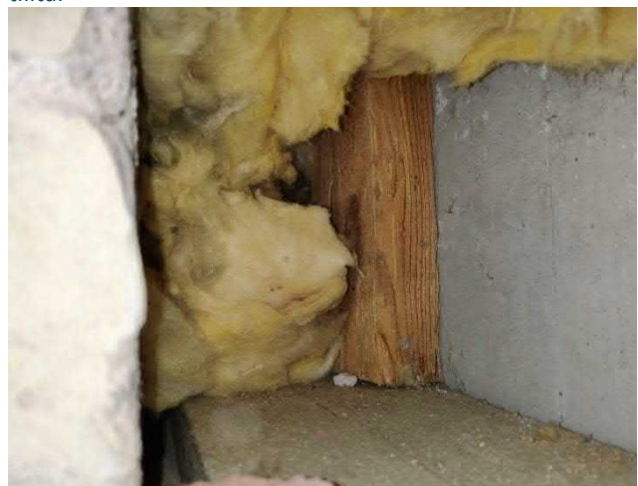
Kuva 58. Rakenneavauksessa I9 ikkunan yläkulmaan havaittiin apukarmin päällä apupuua. Karmin päällä on lieviä kosteusjälkiä.

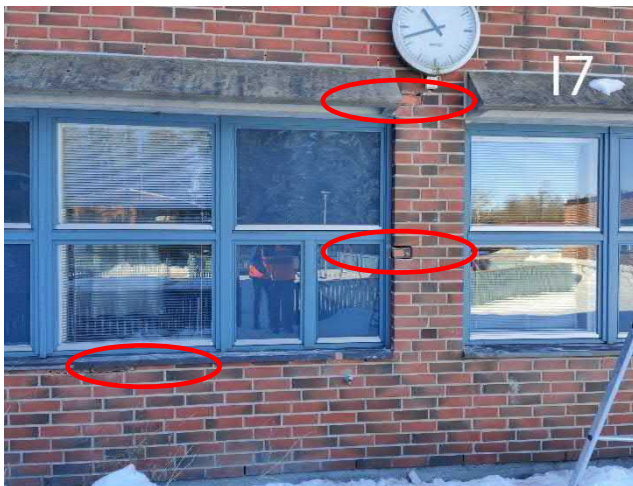
Kuva 59. Rakenneavaukset 17. Pystykarmin ja apukarmin välissä ei ollut tilkettä / uretaanivaahdotusta.

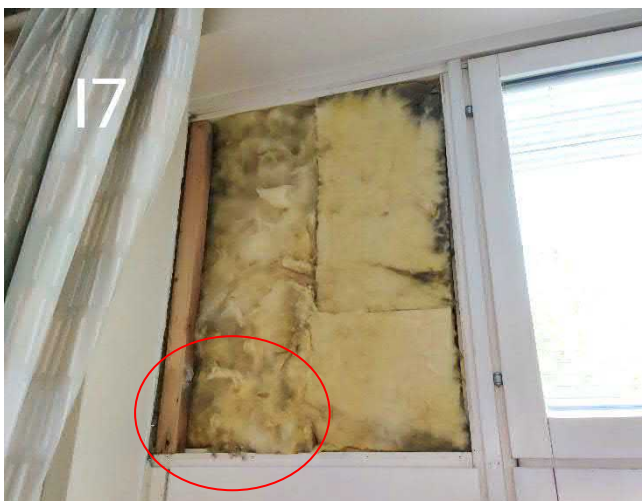
ikkunoiden sisäverhouslevyssä oli kosteusjälkiä. Sokeiden ikkunoiden kohdalla ei ole höyrynsulkua ja rakenne ei toimi rakennusfysikaalisesti oikein. Tämän osoittaa kosteusjäljet rakenteessa.

Kuva 69. Sokean ikkunan avauksessa I7 havaittiin kosteusvauriojälkiä ympyrän osoittamalla alueella.

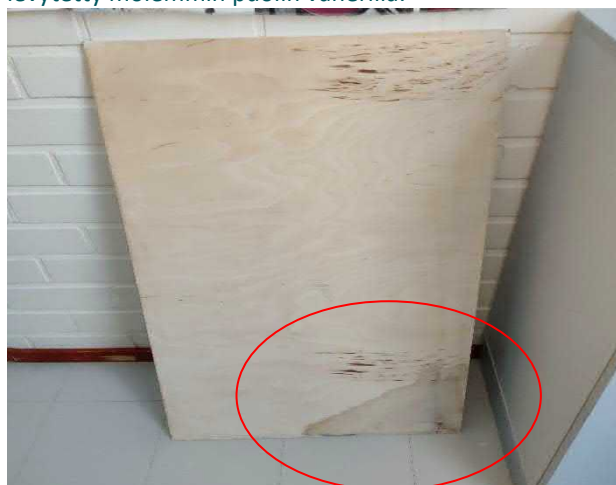
Kuva 70. Sokean ikkunan avauksessa I7 sisäverhouslevyssä oli kosteusvauriojälkiä.

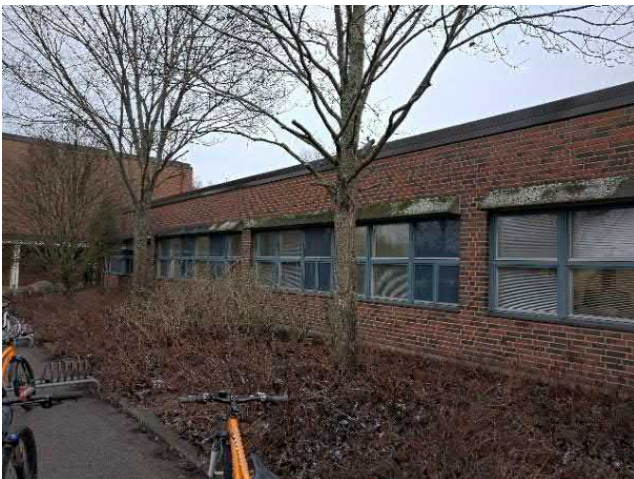
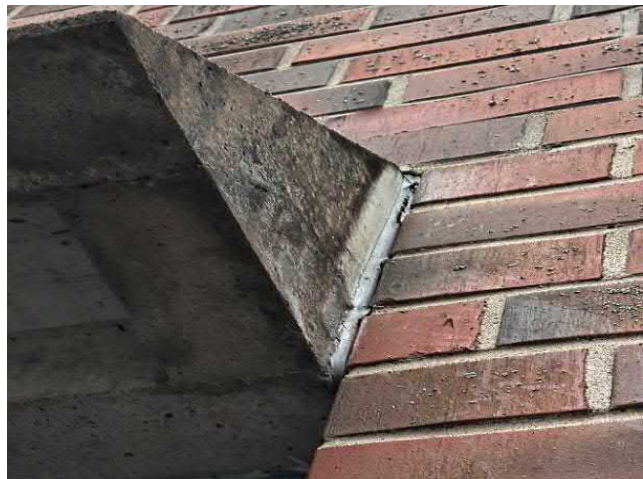
Rakennuksen räystäspellit on uusittu lähiaikoina. Betoniräystäissä havaittiin runsaasti kosteusjälkiä ja sammaleenkasvua.

Kuva 86. Betoniräystäissä todettiin runsaasti kosteusrasituksen aiheuttamia jälkiä sekä epätiivittä elementtisaumauksia. Räystäspellitykset on uusittu lähiaikoina.

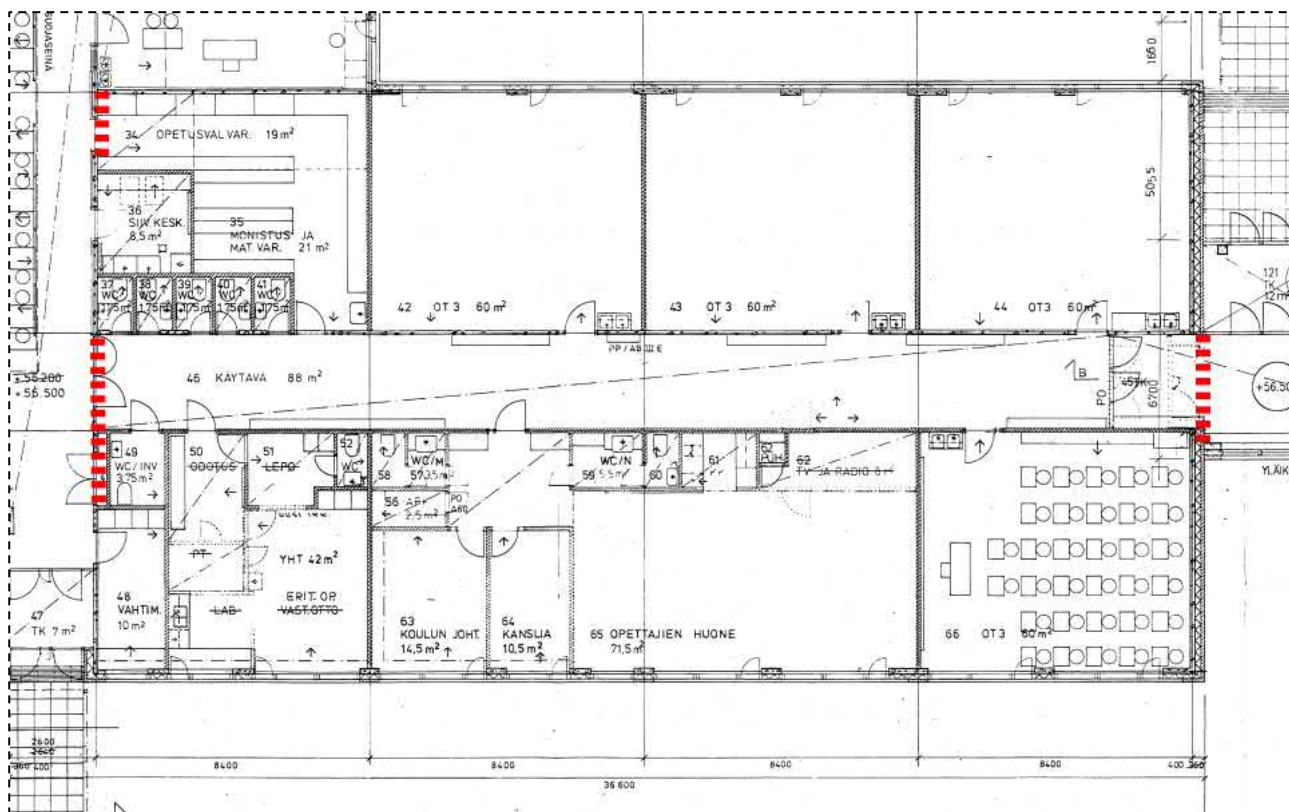
B-osan lattiapäällysteessä havaitut halkeamat ulottuivat myös kantavien väliseinien liitoskohtiin.

Kuva 92. Lattiapinnoilla havaitut halkeamat rakennuksen B-osassa. Halkeamien sijainnit merkattu punaisella katkoviivalla.

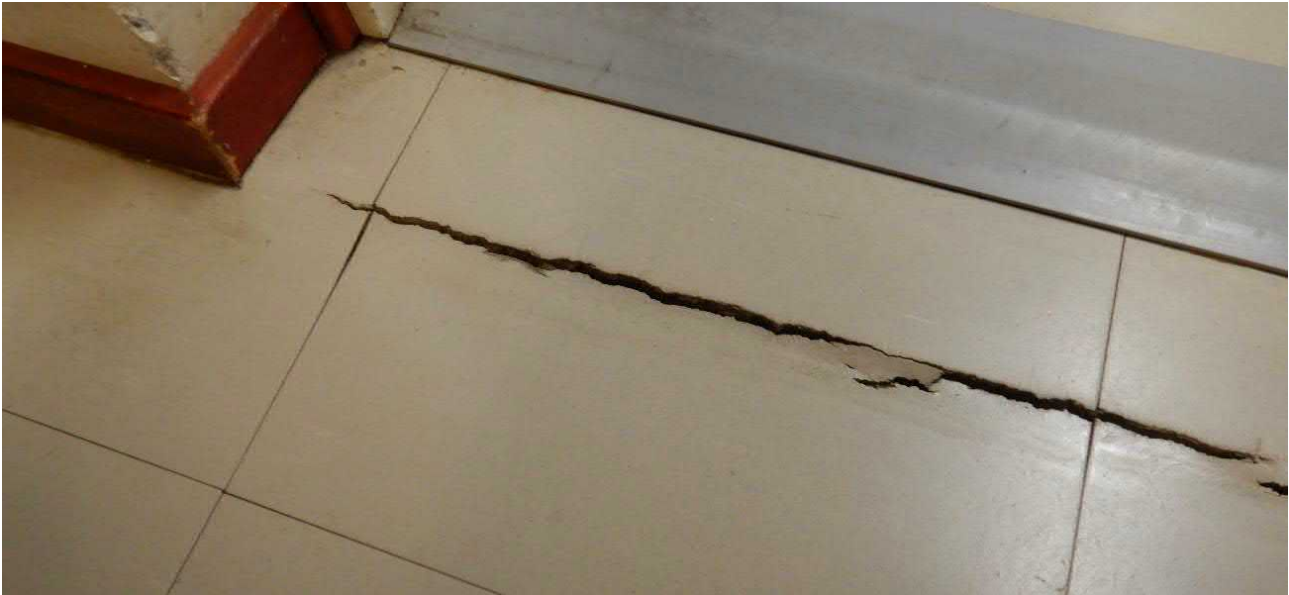
Kuva 93. Rakennuksen B-osassa havaittuja lattian halkeamia.

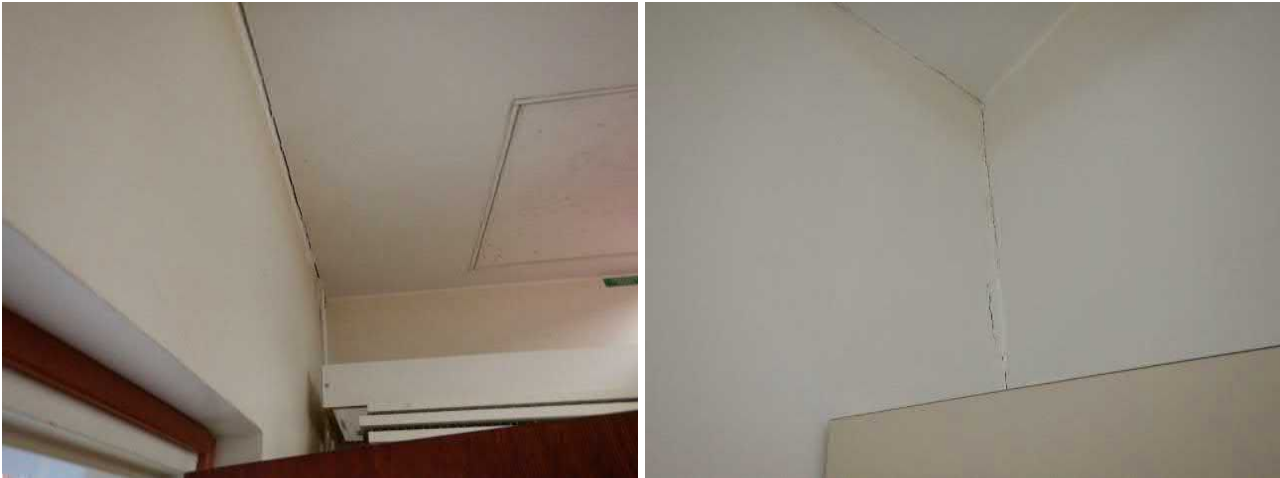
B-osalla havaittujen lattiapinnan halkeamien kohdalla oli halkeamia myös sisäkattopintojen nurkissa johon liikutasauman puutteesta seinärakenteesta (ks. Kuva 95).

Kuva 95. Rakennuksen B-osan liitoskohdissa havaittujen lattiapinnan halkeamat jatkuivat väliseiniin ja sisäkaton rajaan.

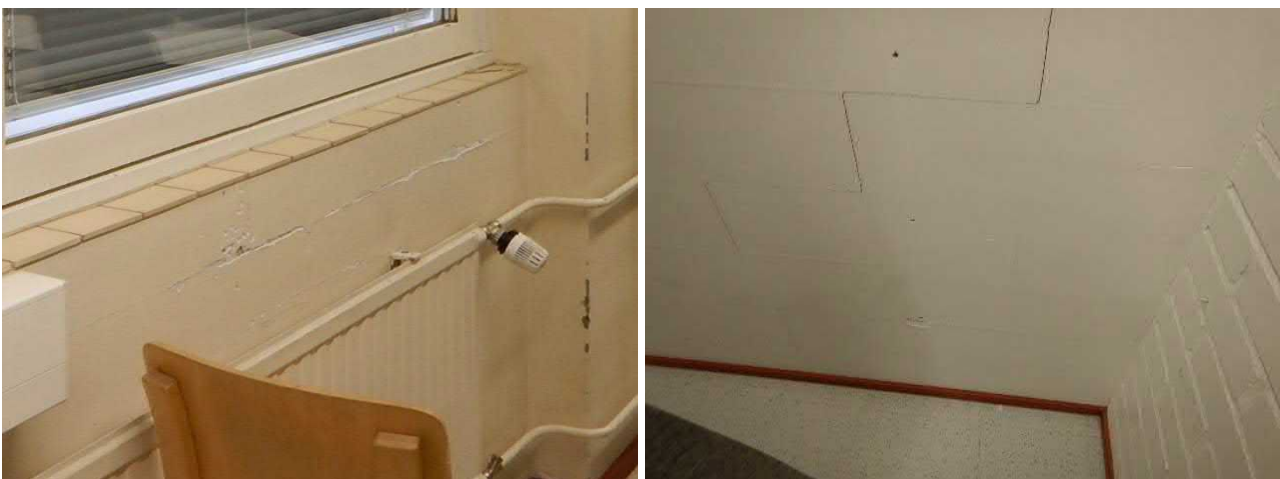
Ulkoseinien sisäpinnoissa oli havaittavissa paikoin paljon halkeilua. Vanhalla osalla havaittiin kohtalaista ja toistuvaa halkeilua ikkunoiden alapuolisilla muuratuilla osilla sekä B-osan lattiapinnan halkeamien yhteydessä. Laajennusosassa halkeilua havaittiin ikkunoiden alapuolisten osien lisäksi pitkin ulkoseiniä (ks. Kuva 98).

Kuva 98. Vanhan osan ikkunan alapuolisilla osilla havaittavissa halkeilua tiilimuurauksen saumojen kohdalla (Vas.). Laajennus osalla halkeilua havaittiin ikkunoiden alapuolisen osan lisäksi ulkoseinissä (Oik.).

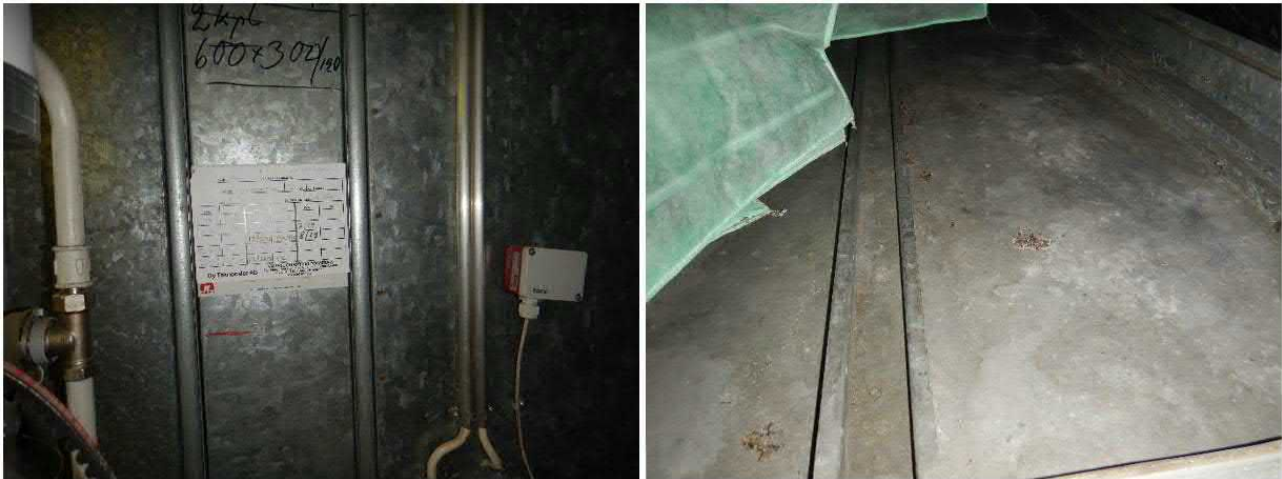
Kuva 108 Huoltotarran mukaan suodattimien huoltoväli on ollut riittävän tiheä, suodatin osan jälkeisessä osassa havaittiin karkeaa likaa ja selviä kosteusjälkiä.

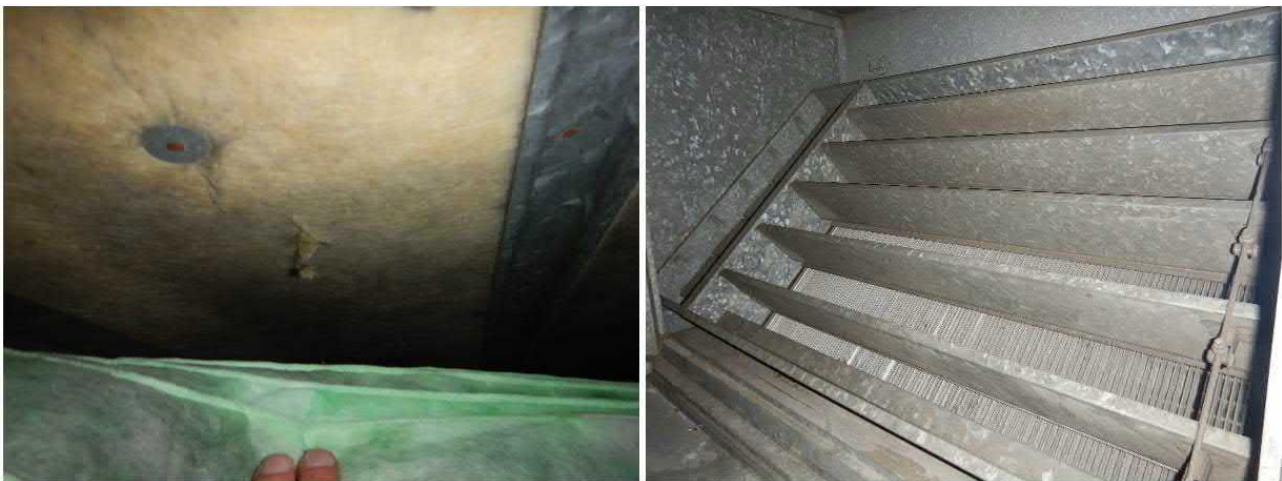
Kuva 109 Suodattimen jälkeisen osan äänenvaimenninmateriaaleissa pieniä pintavaurioita. Koneen LTO-osan pinnat puhtaat. LTO:n ohituspeltien toimintaa ei tutkimuksissa todennettu.

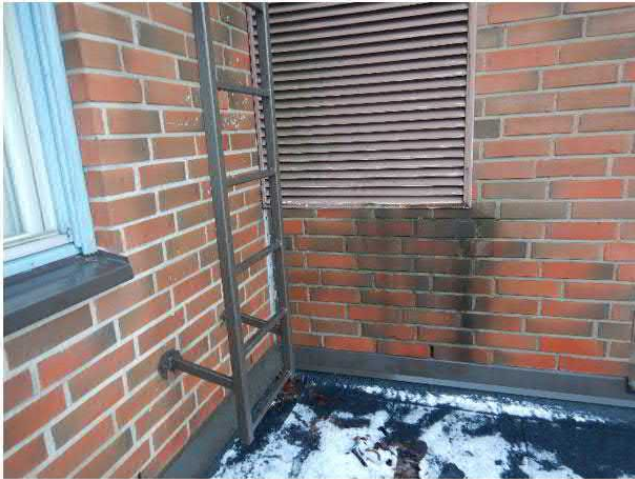
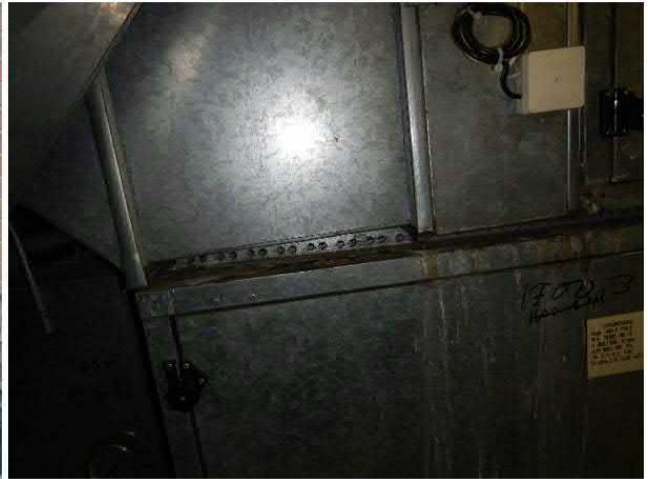
Kuva 110 Ulkoilmasäleikön alapuolinen tiilipinta selvästi kastunut useasti. Myös koneen sisäpuolisissa osissa selviä merkkejä veden pääsystä koneen sisäosiin.

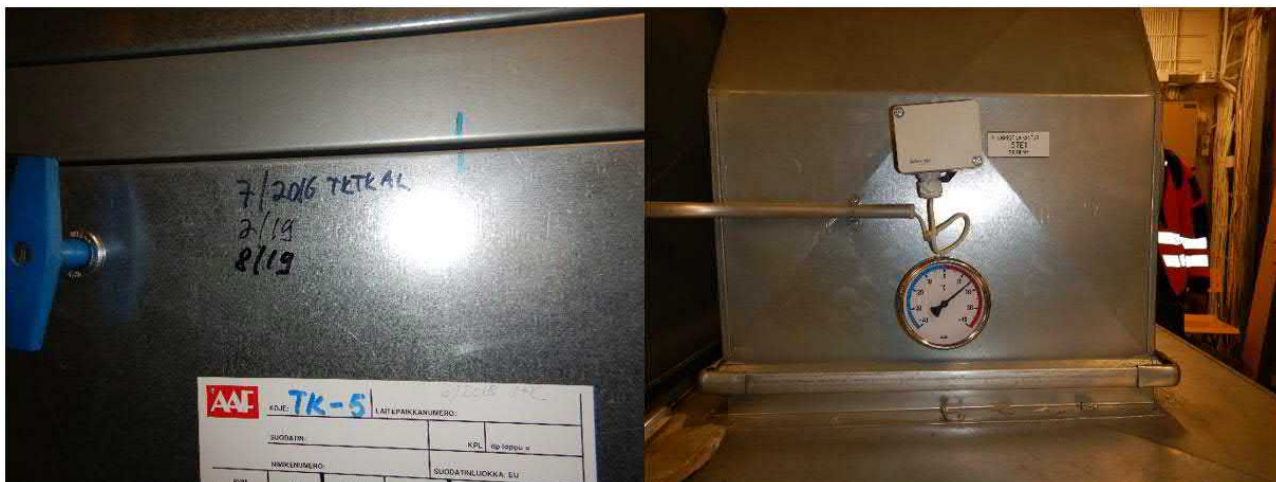
Kuva 131 Huoltotarran täyttymisen jälkeen tehtyjen huoltotöiden ajankohtia on merkattu koneen huoltoluukkuun. Tuloilman lämpötila-anturin (STE1) vieressä oleva lämpötilamittari näytti tuloilman lämpötilaksi vain + 15 °C.

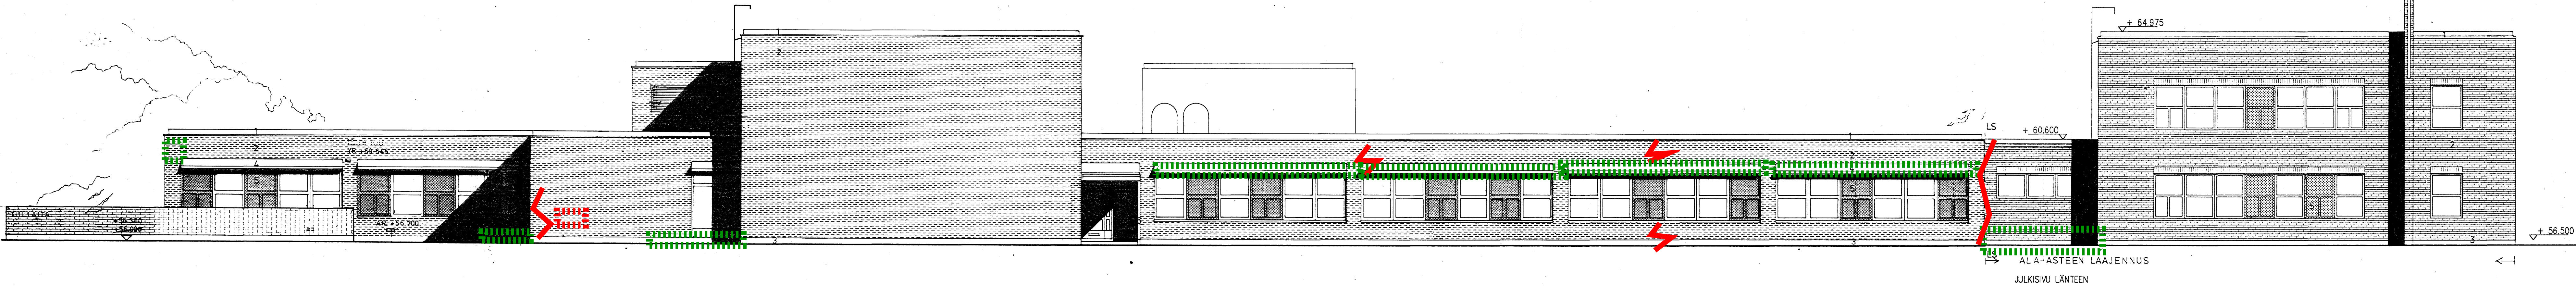
Runsasta leväkasvustoa
	halkeama julkisivussa
	rikkinäisiä tiiliä

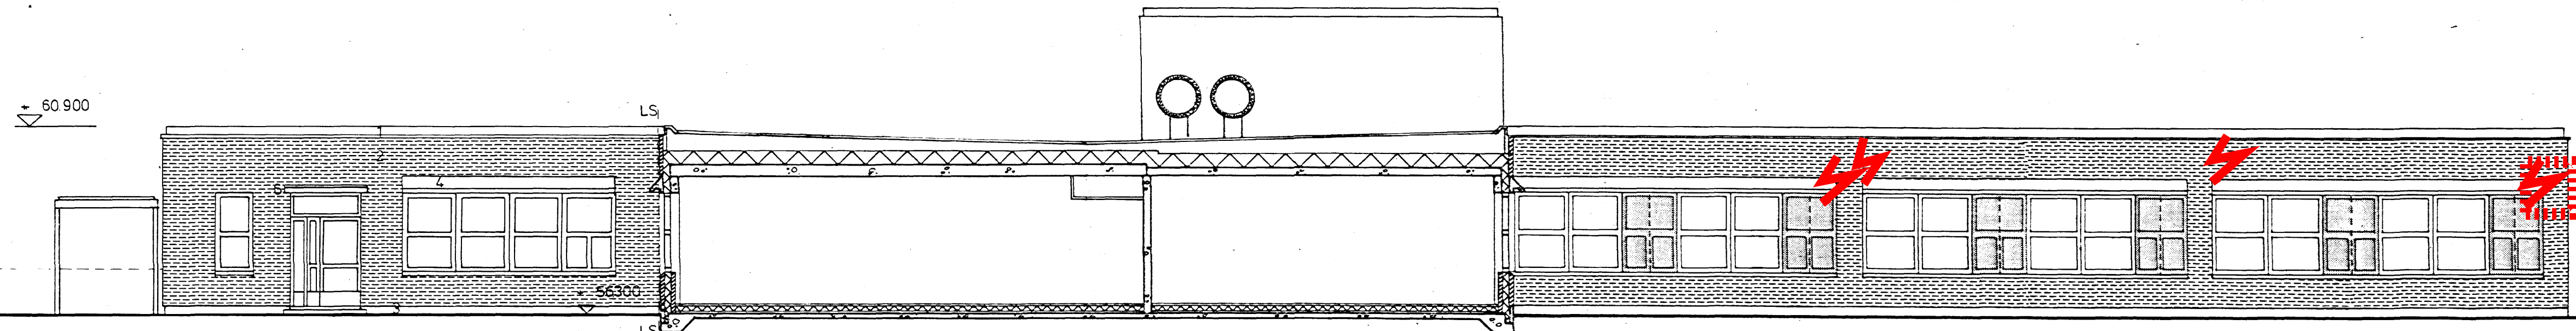
Runsasta leväkasvustoa

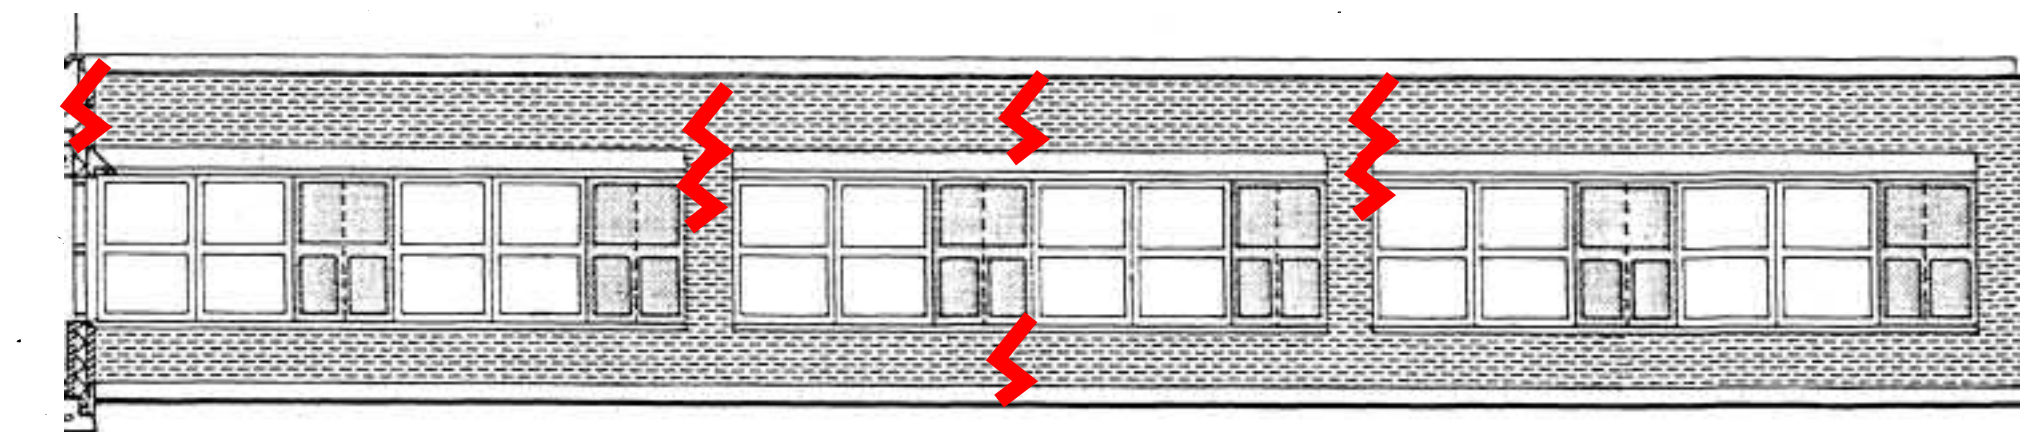
Runsasta leväkasvustoa
	halkeama julkisivussa
	rikkinäisiä tiiliä

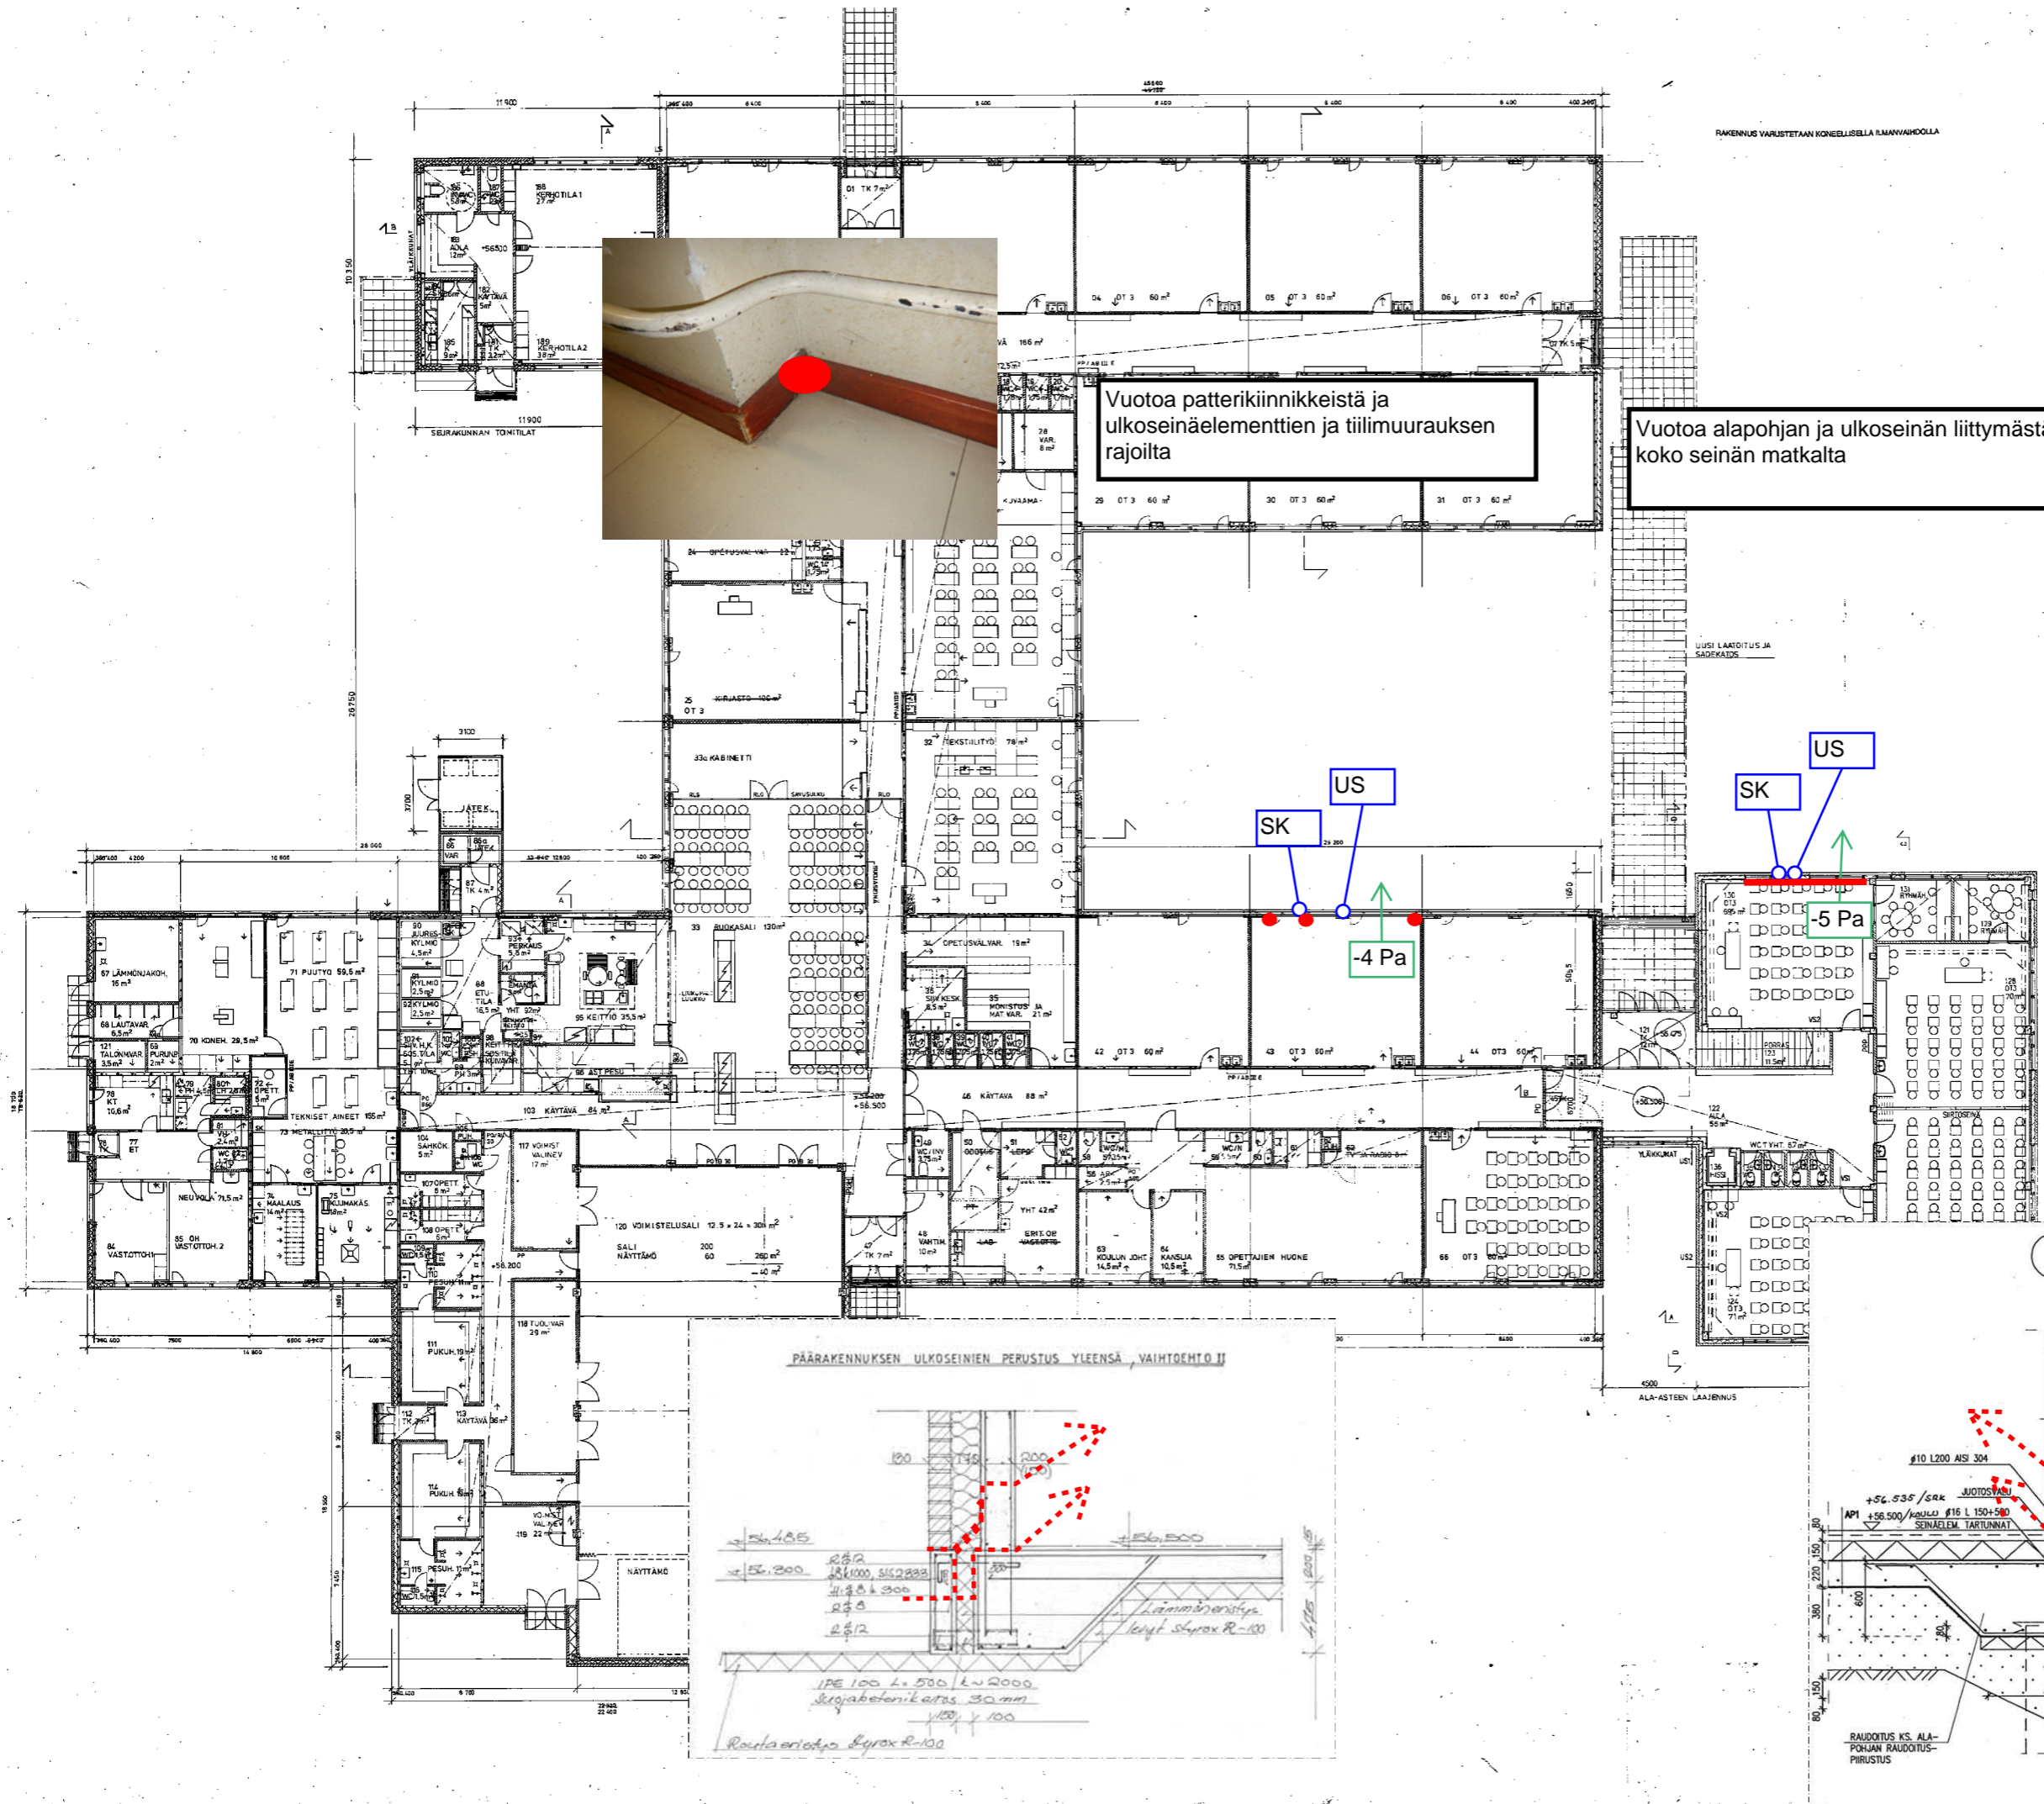
Vuotoa patterikiinnikkeistä ja
ulkoseinäelementtien ja tiilimuurauksen
rajoilta
