Kiinteistön kuntoarvio

Järvenpään keskuskoulu, Kansakoulunkatu 1, Järvenpää
sähköjärjestelmien tutkimukset

Päiväys	14.10.2024
Laatija	Seppo Kokkinen
Tarkastaja	Henri Aunola
Projektinumero	12011431

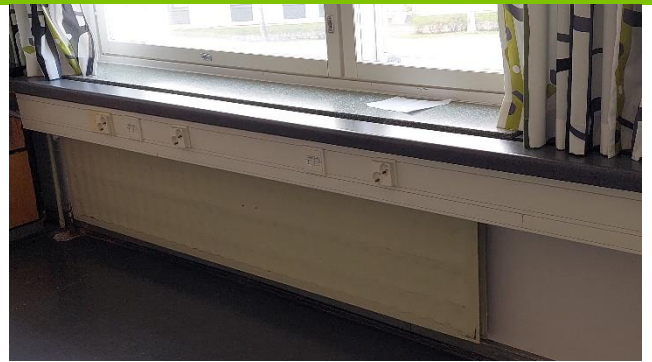
Kuva 5.6 Johtokanavaa luokkahuoneessa.

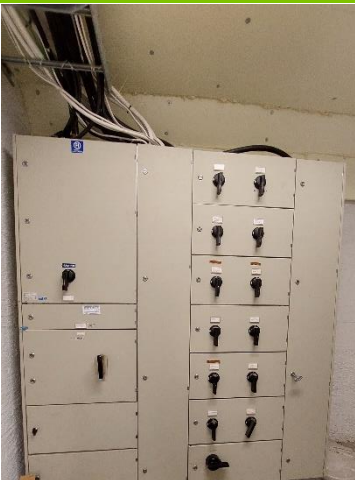
Kuva nro.	Havainto	Kuva
Kuva 5.13	Sähköpääkeskus.

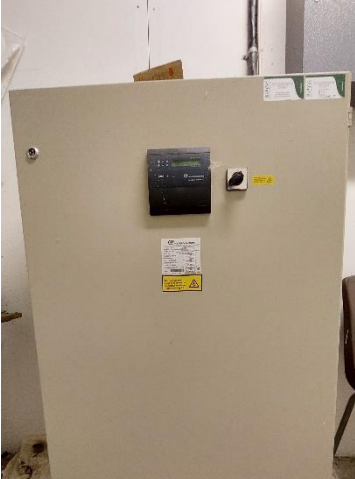
Kompensointiparisto on huollettu tarramerkin mukaan 2016. Kompensoinnin vuosittaisella huollolla varmistetaan kompensoinnin oikea toiminta. Tällöin kohteeseen ei aiheudu loistehomaksuja, eikä kompensointi aiheuta häiriöitä kohteen sähköverkkoon. Kompensointiparistojen valmistajat ja maahantuojat sekä ST-kortti 52.15 ohjeistavat, että kompensoinnit tarkastetaan vuosittain. Ensimmäinen tarkastus on tehtävä kompensoinnille 2–3 kuukautta käyttöönoton jälkeen ja tämän jälkeen 12 kuukauden välein käyttöönotosta.

Kuva 5.14	Kompensointiparisto.

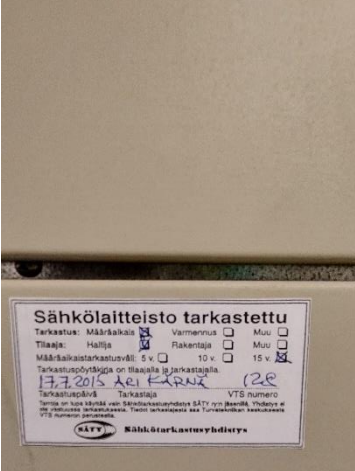
Kuva 5.15	Sähkölaitteisto on määräaikaistarkastettu 2015.

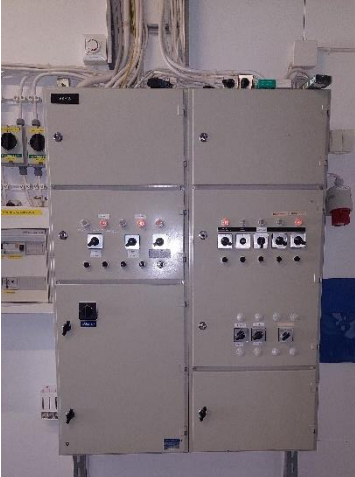
Kuva nro.	Havainto	Kuva
Kuva 5.19	IV-koneen keskus.

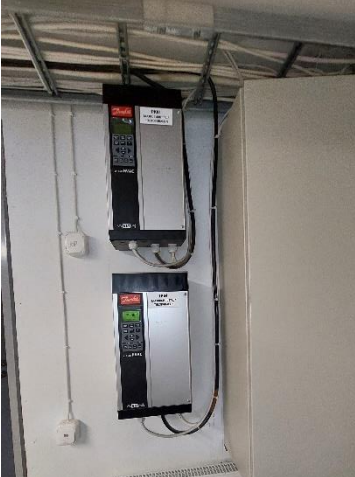
Kaikkien taajuusmuuttajien kaapelointien asennuksissa ei ole noudatettu valmistajan asennusohjetta moottori-, ohjaus- ja syöttökaapelien keskinäisissä etäisyyksissä. Ohjeista poikkeaminen saattaa aiheuttaa IV-koneisiin laakerivirtoja ja laakereiden pistesyöpymiä.

Kuva 5.20	IV-koneiden taajuusmuuttajat.

Toimenpide-ehdotus	Kustannusarvio	muut tarkennukset
LVI-sähköistysten korjaukset ja uudistukset.	5 000 €	Saneerauksien yhteydessä.

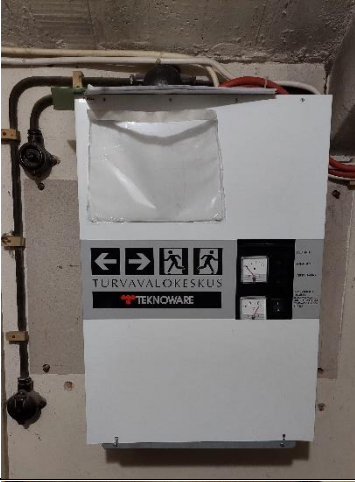
Viimeinen merkintä turvavalokeskuksen tarkastuksesta on vuodelta 2023. Valaistusjärjestelmälle tulee tehdä valmistajan ohjeiden mukaiset kunnostus- ja huoltotoimenpiteet sekä säännölliset tarkastukset.

Kuva nro.	Havainto	Kuva
Kuva 5.35	Turvavalokeskus.

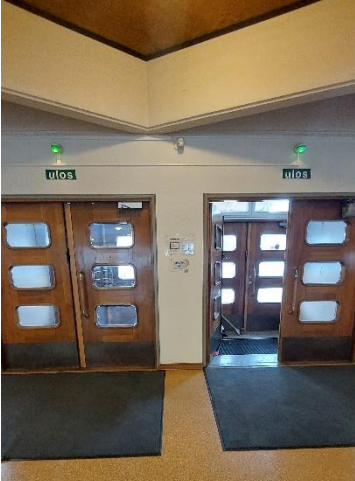
Yksittäisiä opas- ja turvavalaisimia on uusittu ja lisätty tilojen suurempien saneerauksien yhteydessä, niiltä osin kuin on ollut tarvetta. Kiinteistökierröksellä havaittiin muutamia toimimattomia poistumistievalaisimia. Suositellaan vian korjausta sekä toimimattomien valaisimien korjaamista. Suositellaan myös iäkkäiden merkki-/opastevalaisimien uusimista.

Kuva 5.36	Vanhempia poistumistievalaisimia.

Toimenpide-ehdotus	Kustannusarvio	muut tarkennukset
Toimimattomien poistumistievalaisimien uusiminen	1 000 €

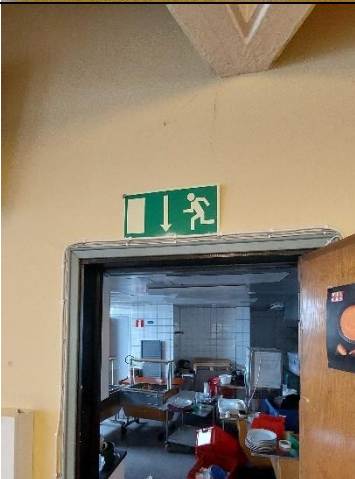
Kuva 5.37	Poistumistiellä jälkiopastava kyltti ulosohjausvalon sijaan.
