Mestaritoiminta Oy

Oinaskadun koulu

Kosteus- ja sisäilmatekninen kuntotutkimus, REV A

4.9.2019

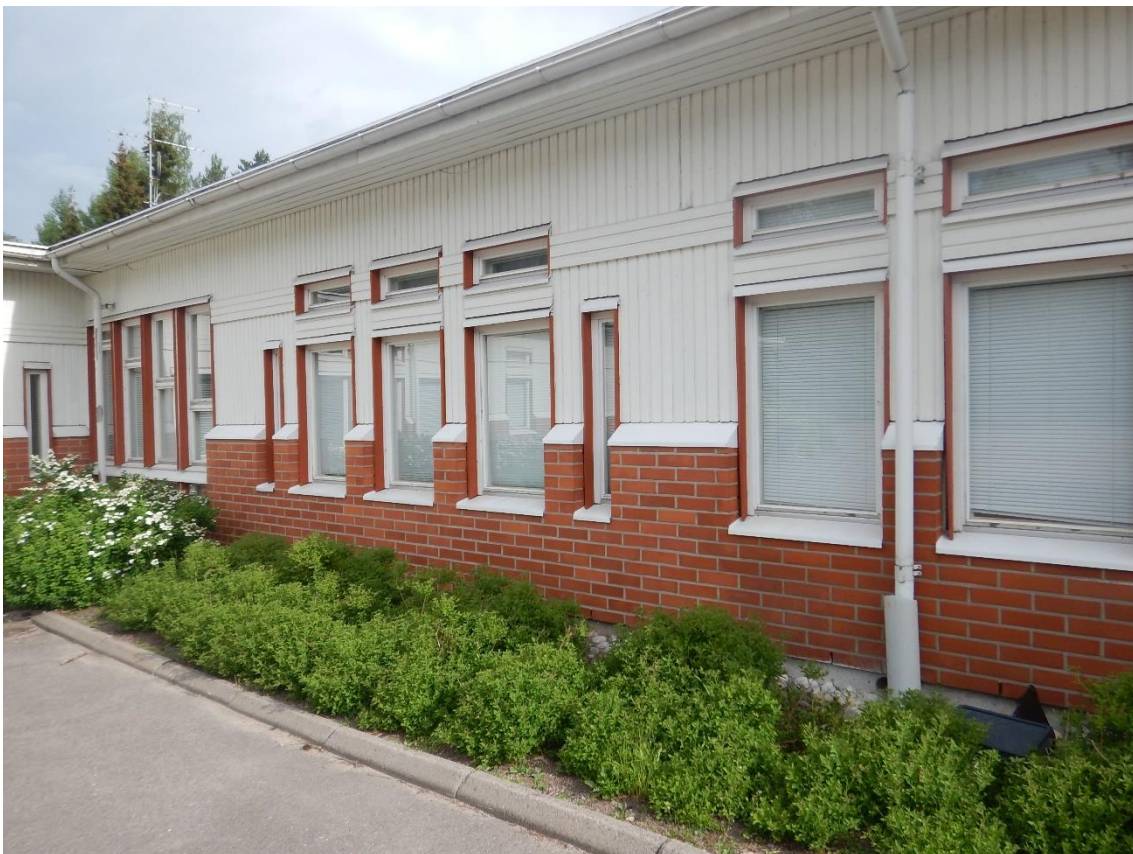
Kuva 3. Sokkelin vierustalla kapea kivetyks ja istutusalue.

Multapenkit ja istutukset rakennuksen seinän vierustalla sekä kosteus- ja lämmöneristyksen puutteet, lisäävät sokkelin kosteusrasitusta merkittävästi. Märkä hienojakoinen aines siirtää kosteutta jatkuvasti sokkelirakenteeseen. Kosteusrasituksen aiheuttamat vauriot ilmenevät mm. sokkelin ulkopinnan alareunan halkeiluna ja sokkelin lämmöneristeen mikrobivaurioina.

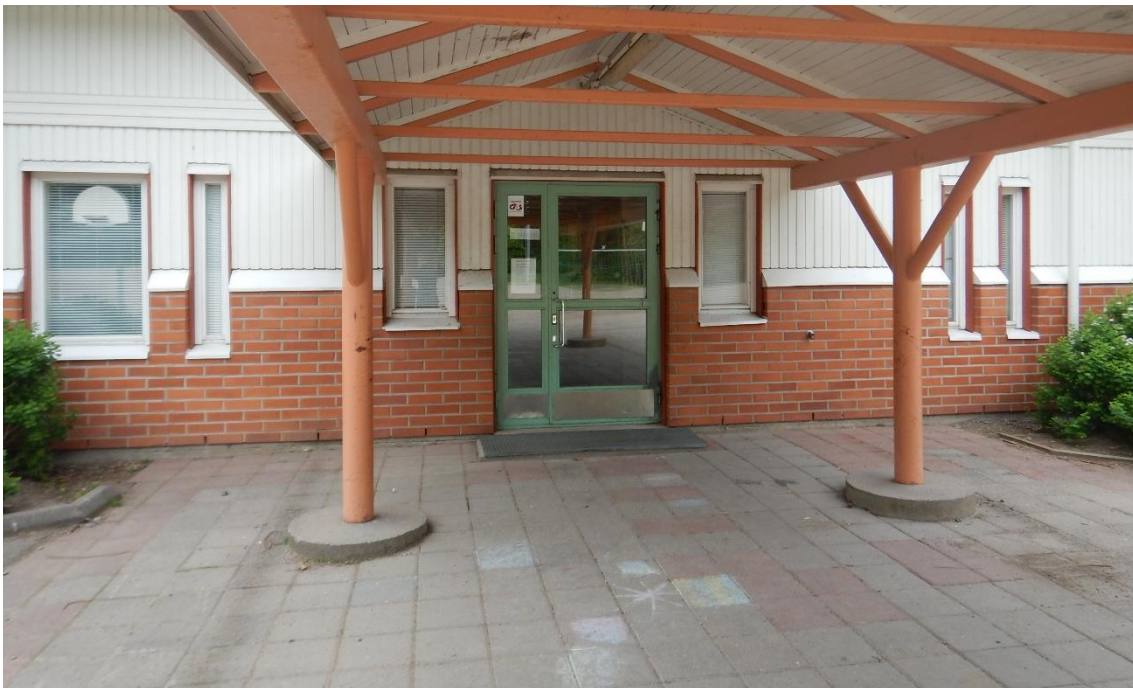
Tutkimuksissa todettiin rakennuksen sisäänkäyntien edustojen korkotasot ongelmallisiksi. Rakennuksen käyttäjien mukaan lumien sulamisvedet kerääntyvät sisäänkäyntien edustan painaumaan ja vesi saattaa seisoa niissä pitkiäkin aikoja. Sadevesi lammikoituu lähelle rakennuksen sokkeliä pääsisäänkäynnin läheisyydessä. Maanpinta viettää nimellisesti rakennuksesta pois päin.

Kuva 6. Sisäänkäyntien korko on matala ja vedellä pääsy kynnyksrakenteisiin.

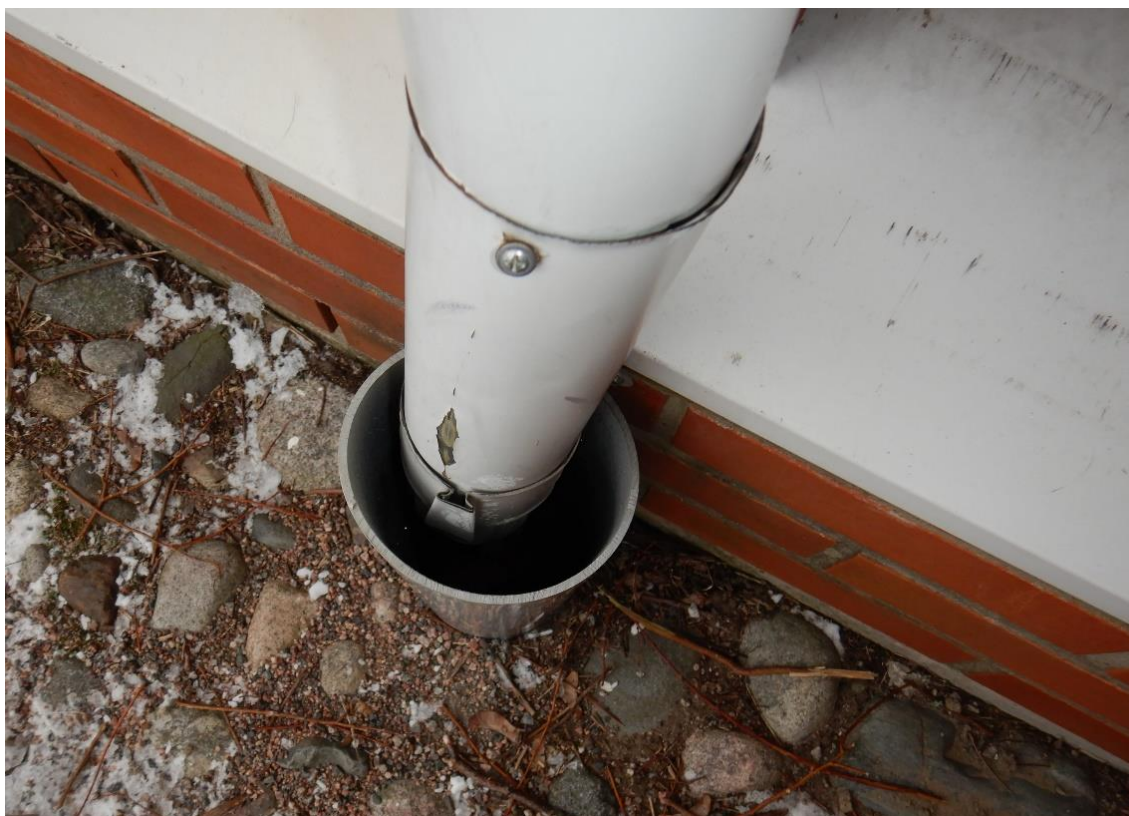
Kuva 7. Sadevesijärjestelmä vaikuttaa toimivalta rännivesien osalta.

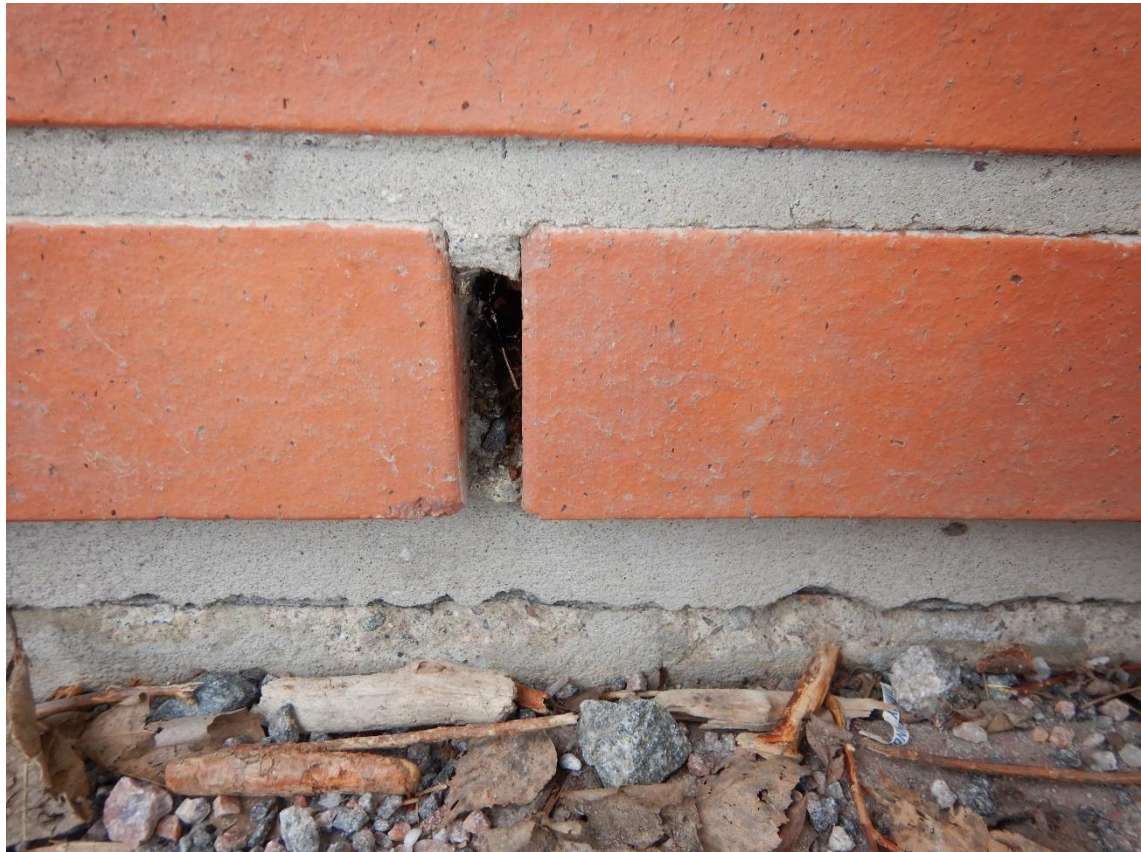
Kuva 20. Kuvassa näkyy ulkoseinärakenteen alareuna ja sokkelin yläreuna, joiden välissä on bitumikermi. Osassa rakennusta ulkoseinän alaosa on lähes samassa korossa maanpinnan kanssa.

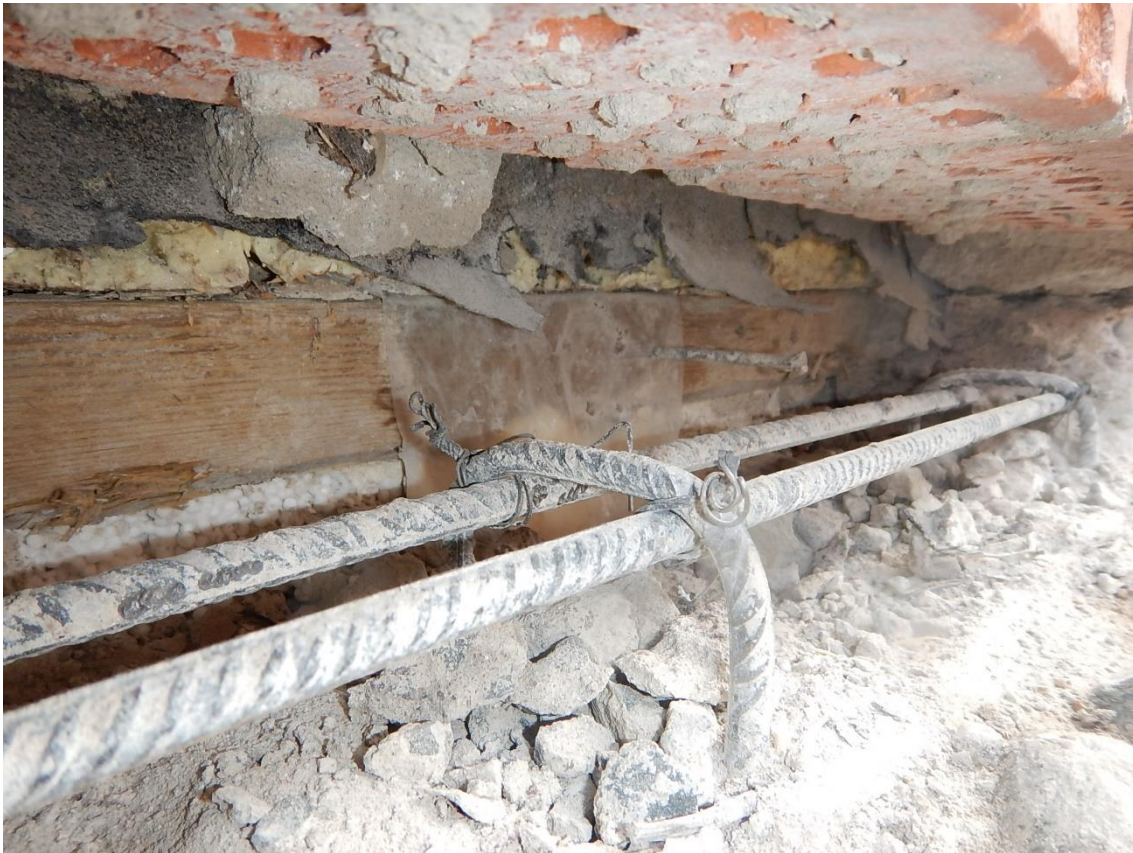
Ulkoseinän alajuoksussa on silmin havaittavia kosteusvaurioita. Sokkelihalkaisussa ei havaittu puumateriaaleja. Tuulensuojalevy lähtee ylöspäin alajuoksun yläpinnasta ja niiden sauma on uretaanivaahdotettu.

Kuva 22. Kuvassa on esitetty sokkeliavaus SK100. Avauksesta havaittiin ulkoseinän alajuoksussa silmin havaittavia mikrobivaurioita.

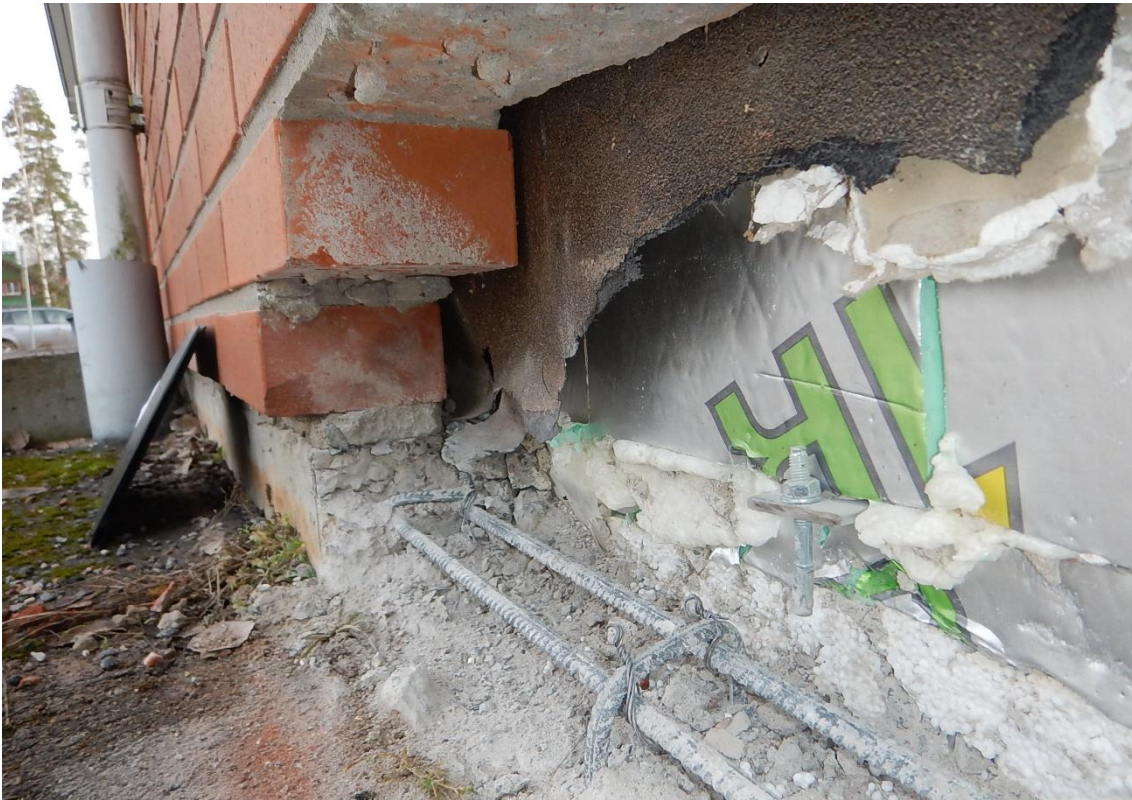
Keittiön kohdalla havaittiin, että valesokkelirakennetta on korjattu. Tuulensuojalevyn takana nähtiin Finnfoamin alumiinipintainen polyuretaanilevy. Rakenteen alkuperäiseen tuulensuojalevyyn tai sen ulkopinnassa olevaan kermiin ei ole korjauksessa koskettu. Tuulensuojalevyssä on silmin havaittavia kosteusvaurioita. Sokkelihalkaisun EPS-eristeestä otettiin mikrobimateriaalinäyte, jossa on viite mikrobivauriosta.

Kuva 23. Avaus SK102 keittiön kohdalla. Kuvassa näkyy vanhaa tuulensuojalevyä ja kermitystä, joiden takana uusittua rakennetta mm. Finnfoam PU-levy. Halkaisussa ei havaittu puumateriaaleja.

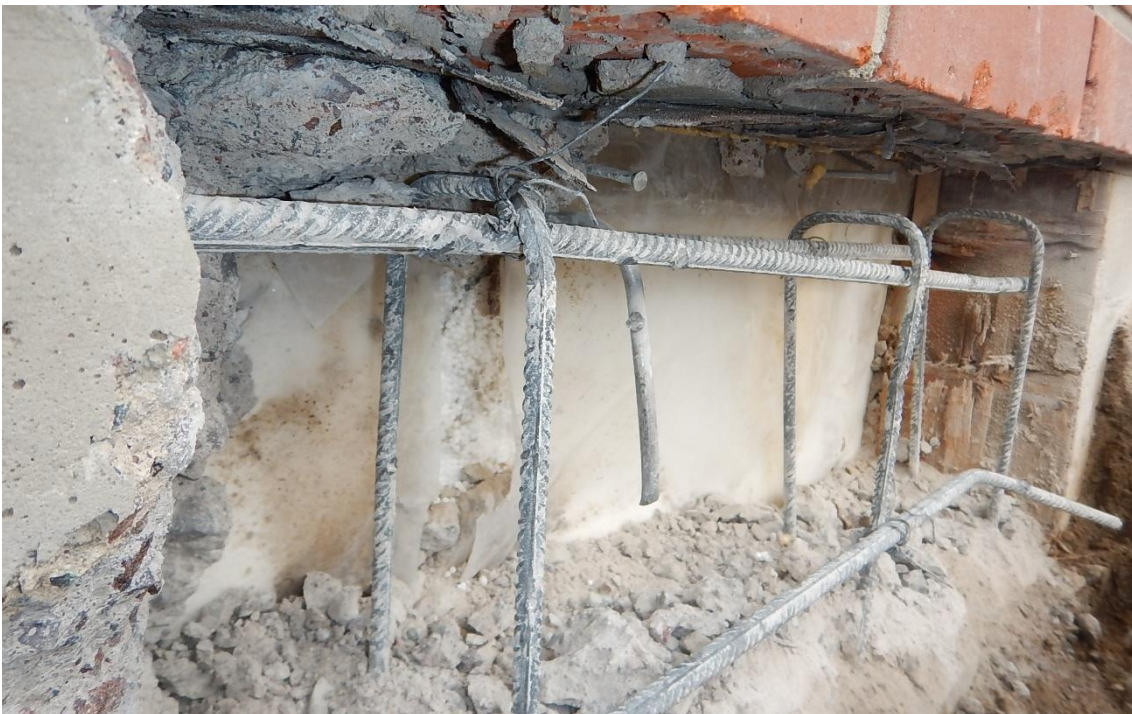
Avauksessa ei havaittu sokkelihalkaisussa puukappaleita tms. Sokkelin liikunta-saumassa oleva vanerilevy on lahovaurioitunut. Sokkelihalkaisun EPS -eristeessä on silmin havaittavaa mikrobikasvua. EPS:stä otettiin mikrobinäyte, jossa on viite mikrobivauriosta.

Kuva 24. Kuvassa on esitetty sokkeliavaus SK103. EPS eristeessä on silmin havaittavia mikrobivaurioita. Halkaisussa ei havaittu puukappaleita tms. Liikuntasauaman vanerissa on laho- vaurioita.

Sokkelista suositellaan poistettavaksi mikrobi- ja lahovaurioituneet materiaalit sekä tiivistää rakenneliitokset ilmapuotojen ehkäisemiseksi.

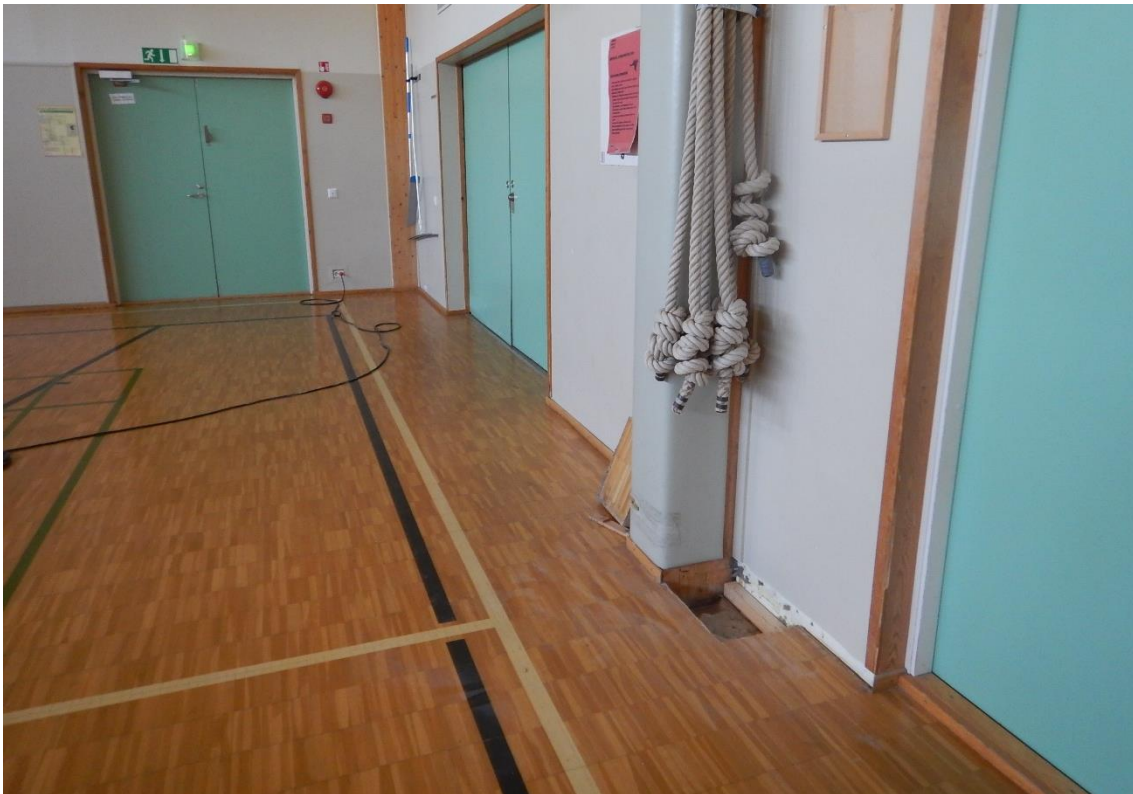
Kuva 28. Liikuntasalin lattian rakenneavaus A1

Liikuntasalin lattiarakennetta tutkittiin aistinvaraisesti. Rakenteeseen tehtiin yksi rakenneavaus liikuntasalin keskelle. liikuntasalin parkettia ja sen alapuolista vaneria poistettiin 600x600 mm alueelta. Rakenne oli, kuten aikaisemmissa tutkimuksissa on todettu (Avaus A1). Avatulla alueella ei havaittu vaurioon viittaavia merkkejä puukoolauksissa, vanerissa tai parketissa. Puukoolauksen ja betonipinnan välissä oleva muovikalvo oli ehjä ja sen alapuolinen betonilaatta vaikutti kuivalta. Betonilaatan ja muovikalvon välissä on runsaasti puun sahauspurua.

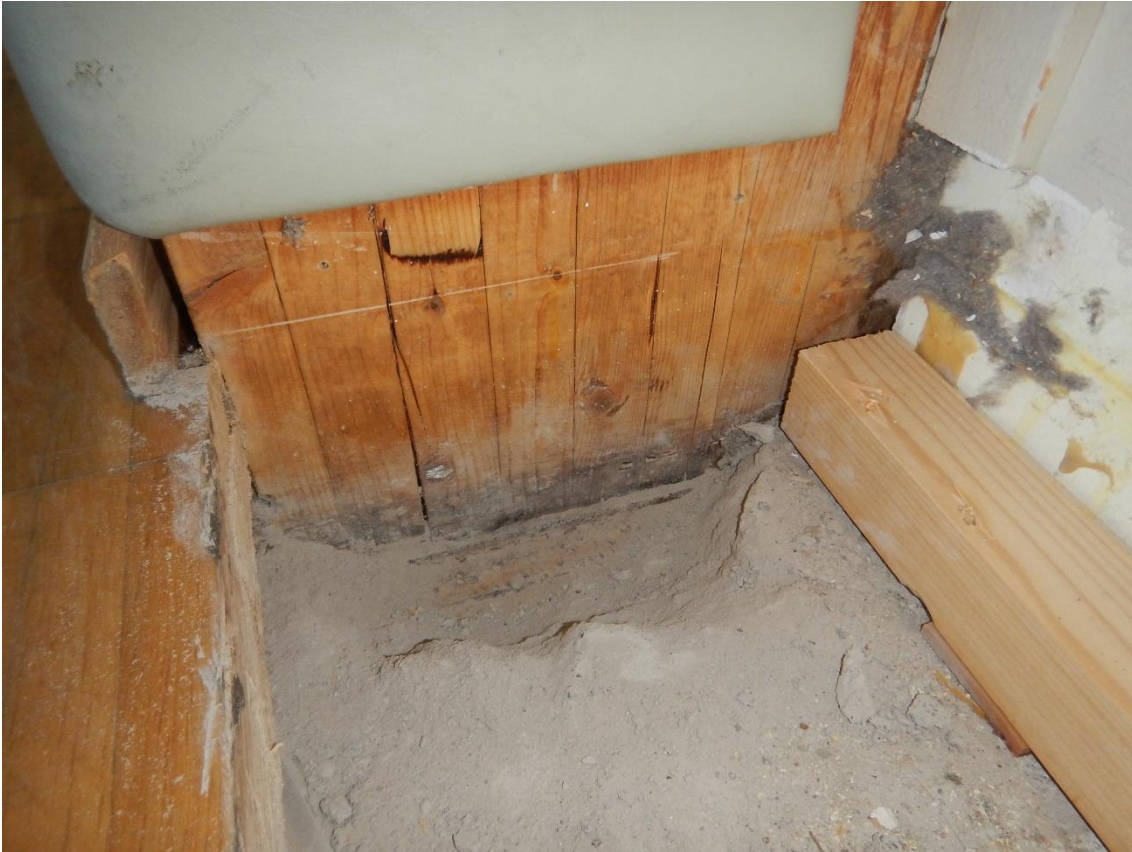
Liikuntasalin joustolattiarakenteessa ei havaittu vaurioita. Sen sijaan kattorakenteita kannattelevat pilarit ovat alapäästään betonivalun sisässä ja liimapuisissa pilareissa on paikallisia kosteusvaurioita.

Kuva 29 Pilarin juuri lattiabetonin sisässä. Pilarissa tummentumia.

- Liimapuupilarien alaosat puhdistetaan ja kosteussuojataan.
- Kaikki vaurioituneet ikkunat, apukarmit, tilkkeet ja pellit/listat yms. uusitaan.
- Väliseinien alaosien seinälevyt suositellaan purettavaksi 600 mm korkeuteen ja aistinvaraisesti tummuneet materiaalit suositellaan poistettavaksi. Villat suositellaan uusittavaksi joka tapauksessa.

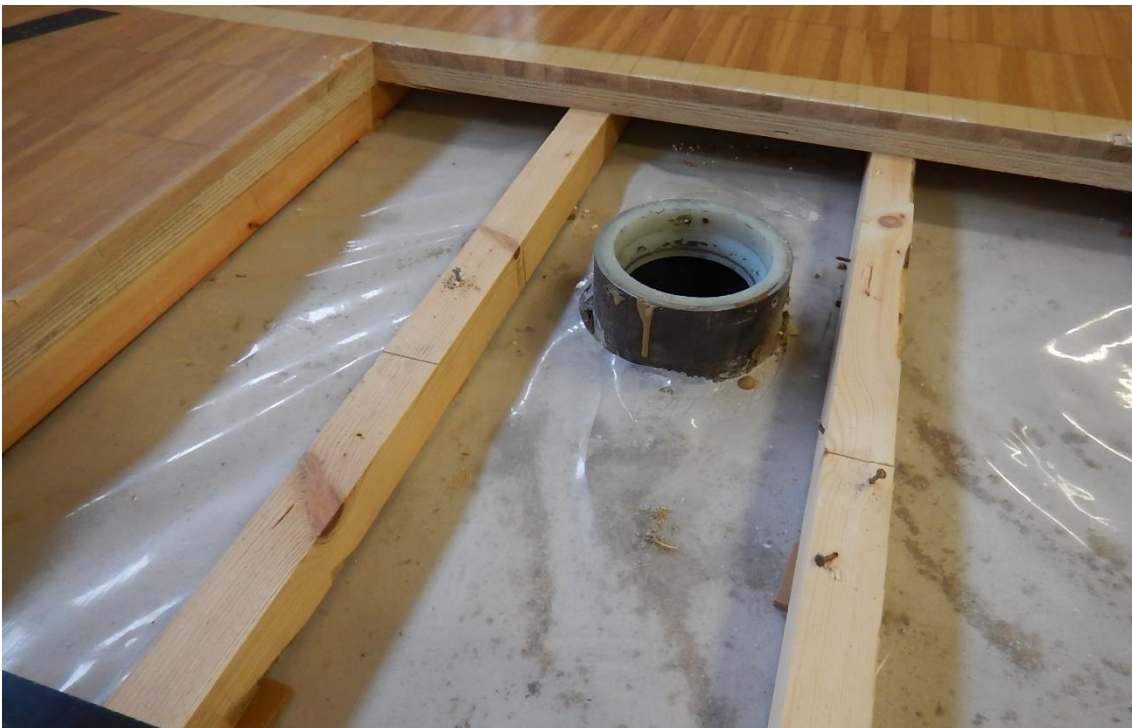
Kuva 30. Liikuntasalin lattian jatkoavaus. Muovin alla on puun sahauspurua.

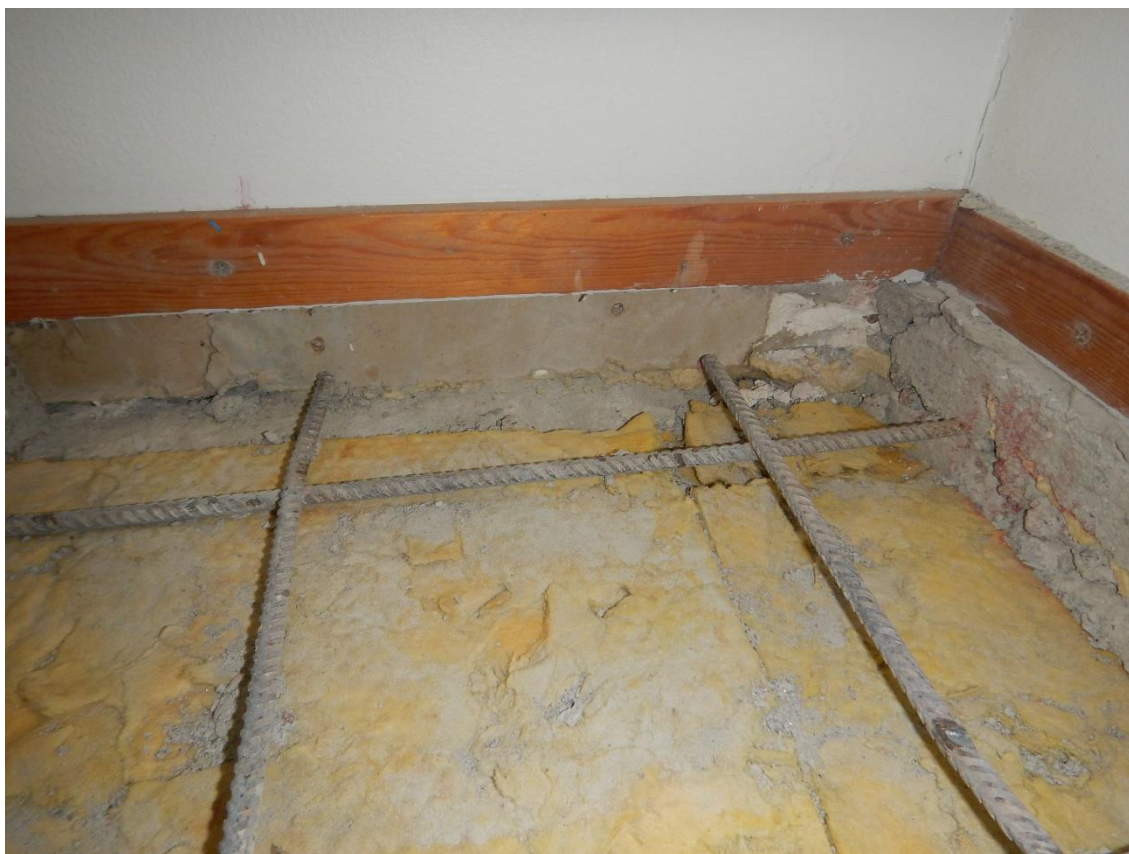
Rakenneavaus A7 tehtiin maalaustilan 171 lattian ja ulkoseinän liitokseen. Avaus-kohdassa rakenne oli kuten suunnitelmissa. Aistinvaraisesti arvioituna rakenteen kunto vaikutti hyvältä. Avauksesta otettiin yksi materiaalinäyte eristetilän mineraali-villasta mikrobianalyysiä varten (A7.1). Näytteessä todettiin lievää mikrobikasvua mutta ei kosteusvaurioindikaattoreita.

Kuva 33. Rakenneavaus A7 työtilan lattiassa, ulkoseinälevy menee valun sisään.

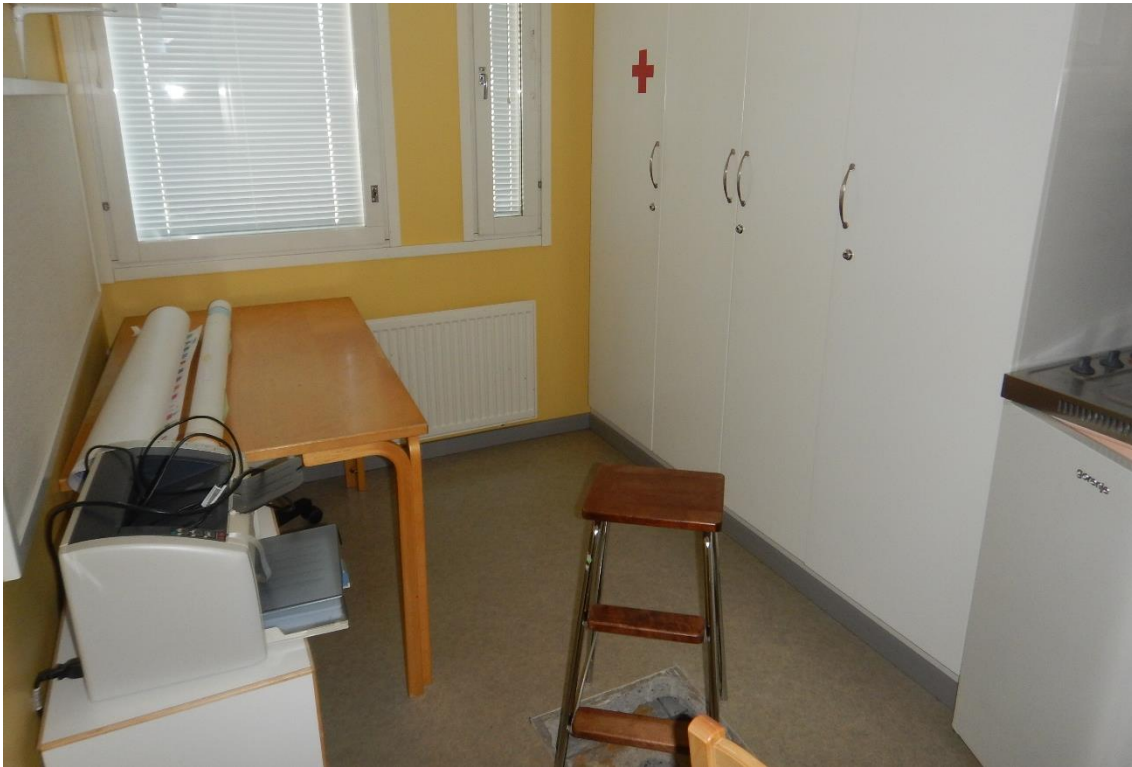
Rakenneavaus A4 tehtiin eskarin toimiston T6 lattian keskelle. Avauskohdassa rakenne poikkesi hieman suunnitelmista. Pintabetonin paksuus on rakennekuvista poiketen 90 mm. Aistinvaraisesti arvioituna rakenteen kunto vaikutti hyvältä. Tilassa havaittiin kemiallinen voimakas haju. Alapohjalaatan läpiporatusta reiässä havaittiin pohjahiekan olevan hienojakoista ja märkää. Rakenteeseen merkkiainekokeilla tehtyjen tiiveysmittausten perusteella rakenteen läpi havaittiin ilmavuotoja eristetilasta sisäilmaan. Ilmavuotoja havaittiin erityisesti rakenteen liitoksissa ja läpivienneissä. Avauksesta otettiin yksi materiaalinäyte eristevillasta mikrobianalyysiä varten (A4.1). Näytteessä ei havaittu kosteusvaurioon viittaavia mikrobeja.

Kuva 37. Rakenneavaus A4 ja läpiporaus toimistotilan lattiaan.

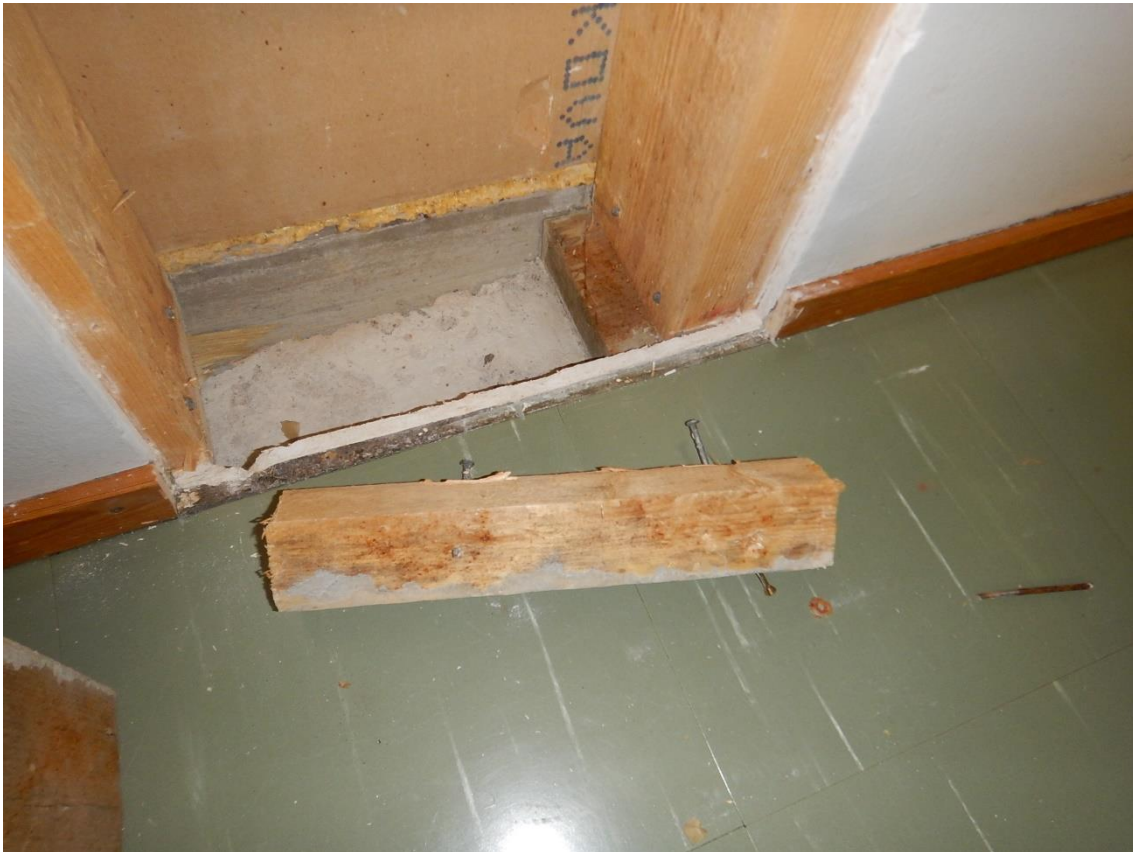
Kuva 41. VS1.1 avauksessa havaittiin ruosteisia nautoja alajuoksussa tummentumaa.

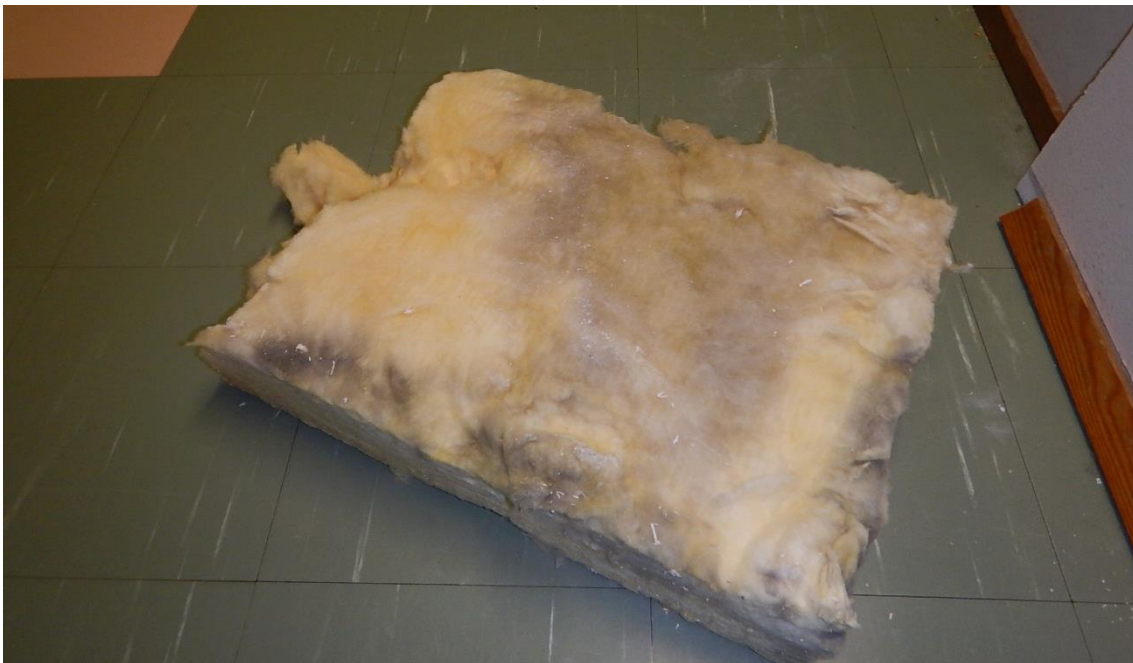
Kuva 42. Väliseinän mineraalivillassa (VS1.1.) oli vahvaa tummentumaa, mikä viittaa mikrobivaurioon.

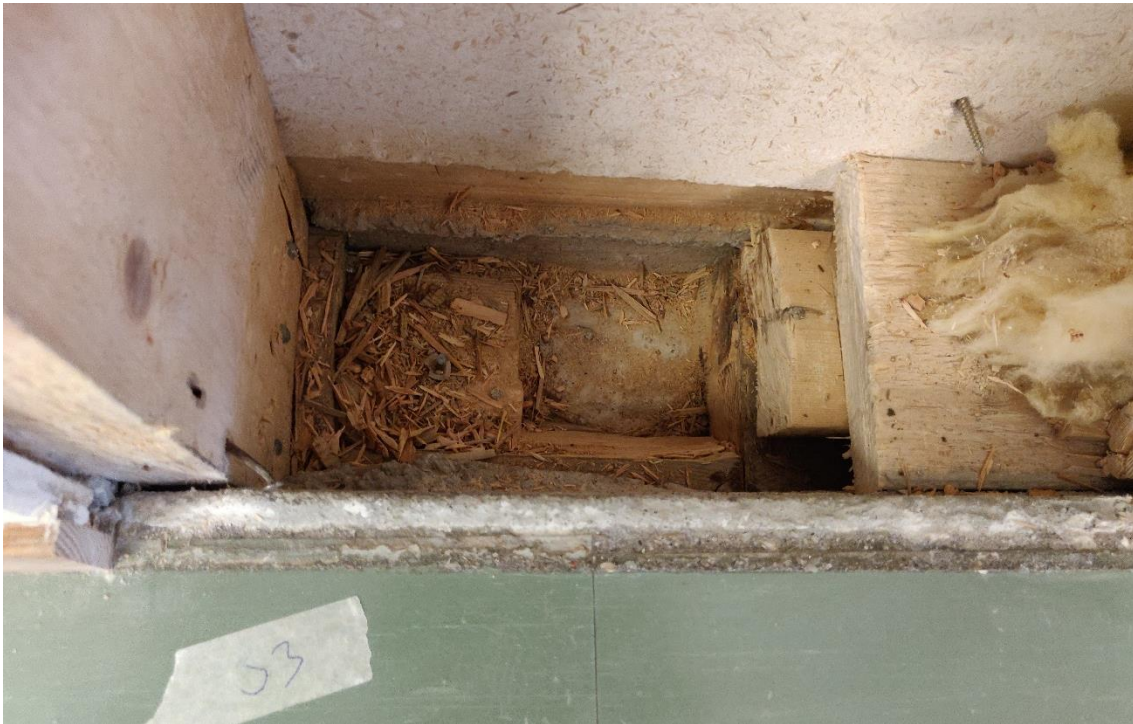
Kuva 43. Rakenneavaus S3 liikuntasalin seinässä. Rakenne poikkeaa suunnitelmista.

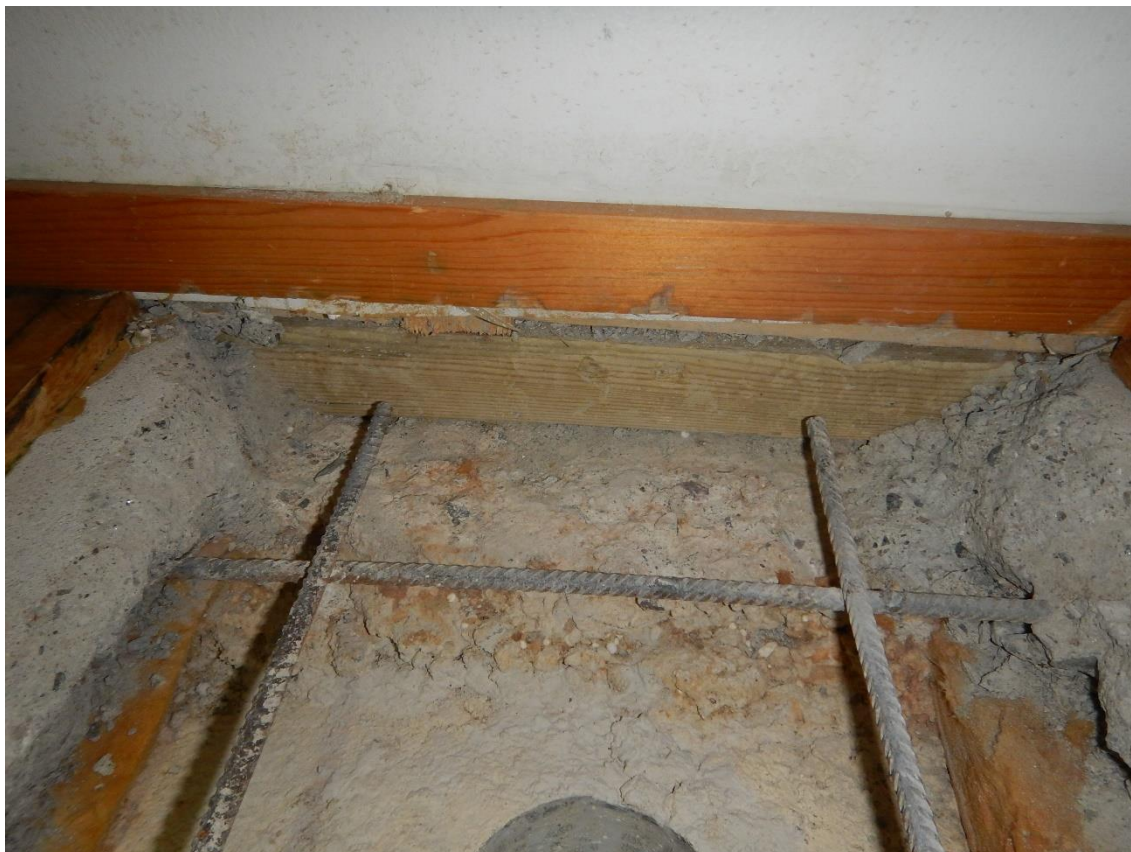
Kuva 45. Rakenneavaus S5 kantavan seinän alajuoksu painekyllästettyä puuta.

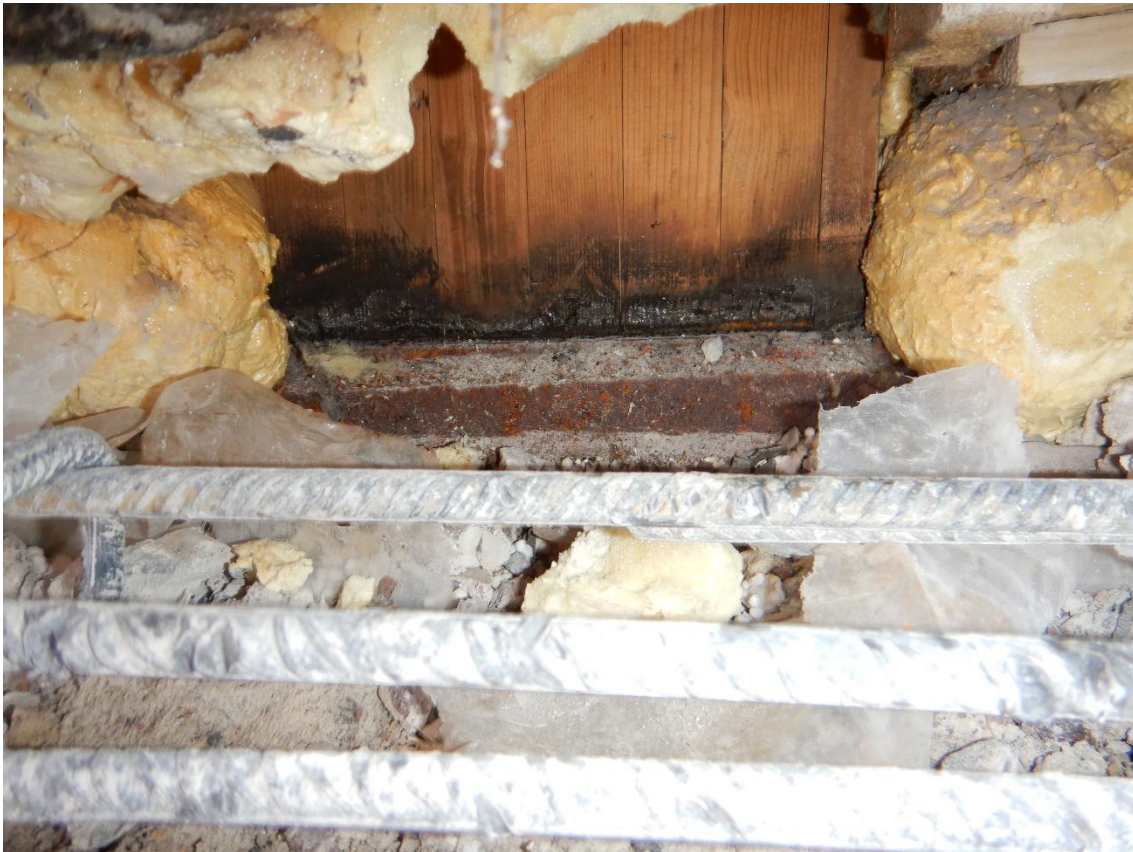
Avaus tehtiin liimapuupilarin kohdalle. Pilarin alareuna on käsitelty. Kärittely tuoksui tervamaiselle tai palaneelle. Ulkoseinän alajuoksussa oli silmin havaittavia kosteusvaurioita ja alajuoksu oli menettänyt ulkoreunastaan luujuuttaan. Sokkelihalkaisussa ei havaittu ylimääräisiä puukappaleita.

Kuva 47. Pilarin alareuna on käsitelty ja sen vuoksi tumma alareunastaan. Alueella oli terva-
mainen tuoksu tai palaneen tuoksua.

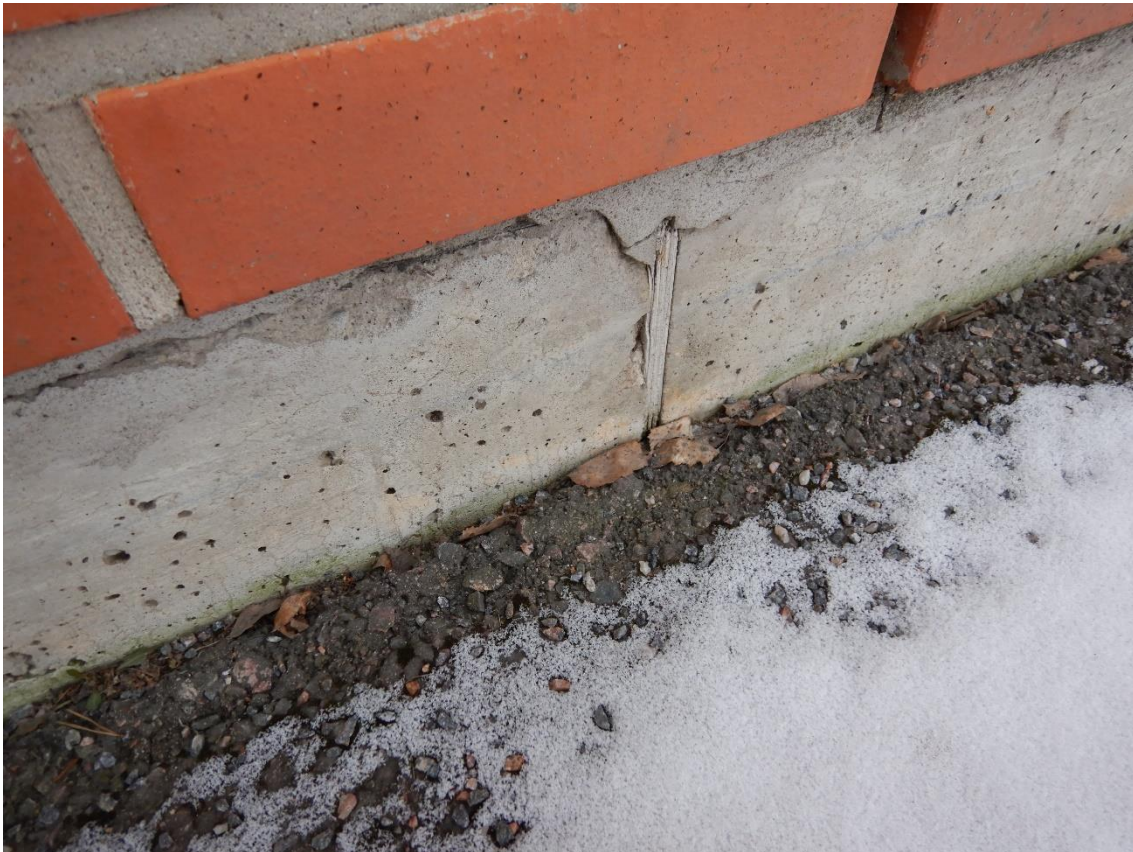
Kuva 50. Liikuntasauvojen tilkemateriaalina perustuksissa on käytetty vaneria.

- Sokkelin mikrobivaurioituneet materiaalit uusitaan. Sokkelin ulkokuori vedeneristetään. Liikuntasauvojen vanerit poistetaan ja liikuntasauvoihin asennetaan saumausmassa.

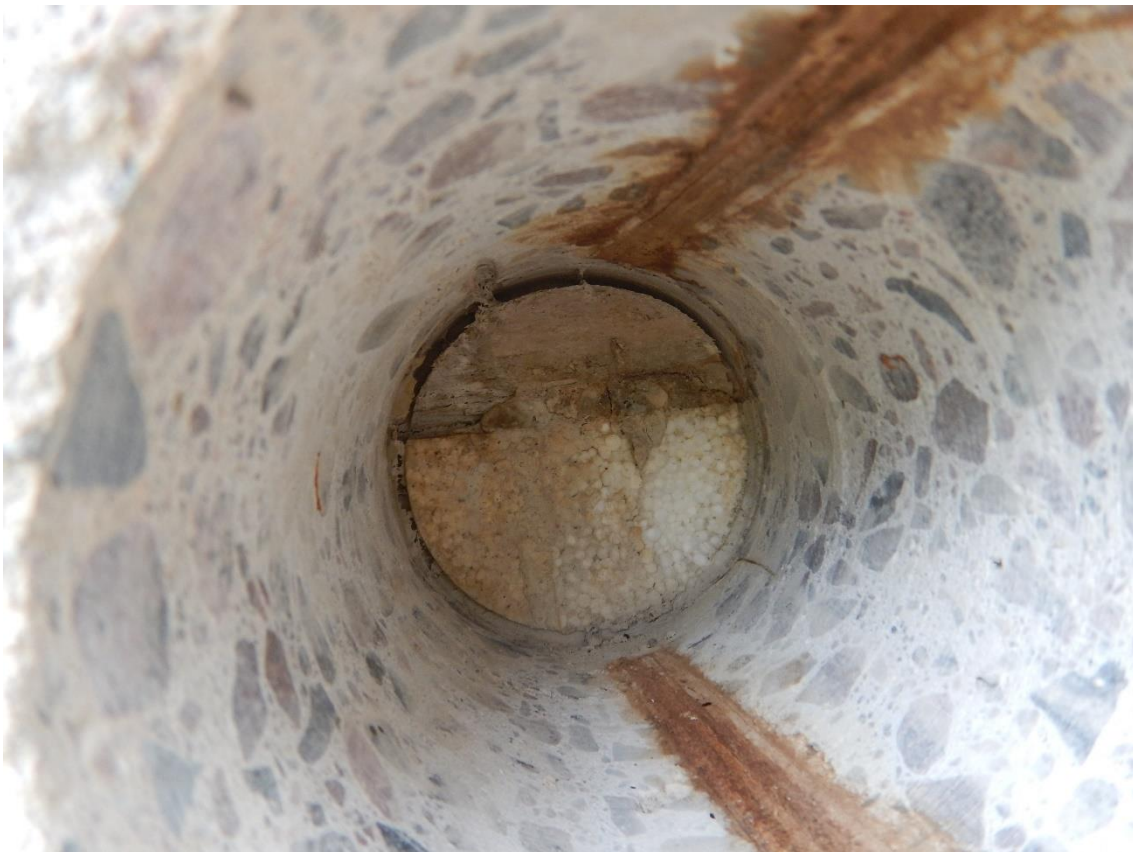
Kuva 51. Sokkelin kuorivalun liikuntasauvan vanerilevy vettynyttä ja mikrobivaurioitunutta

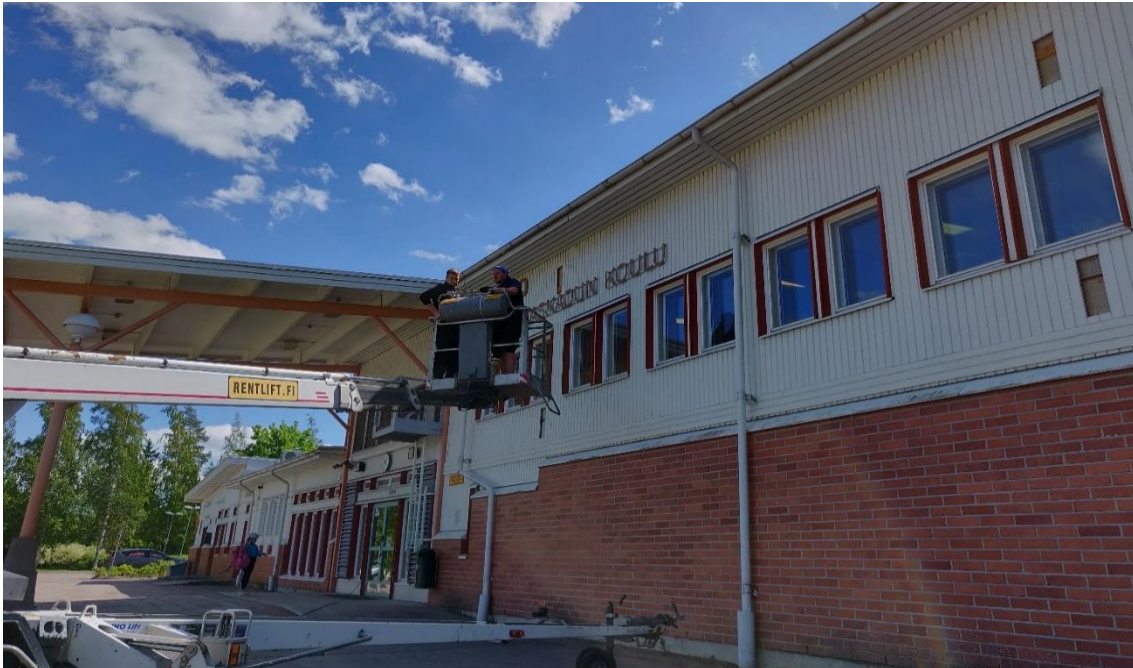
Kuva 54. Ulkoseinässä lautaverhouksen tuulettuvuus katkeaa vaakasuuntaisiin rimoihin.

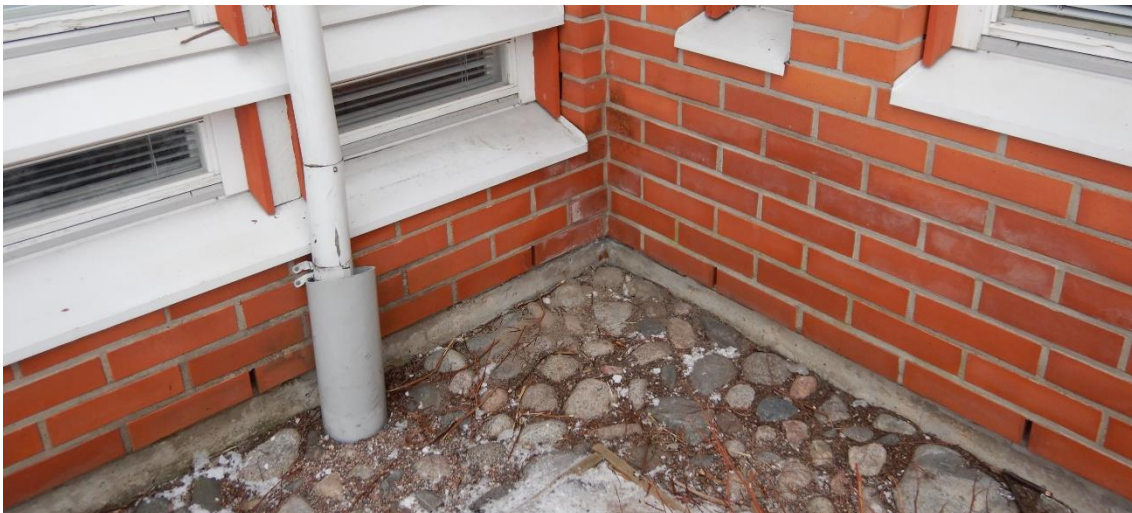
Kuva 57. Tekstiilityöluokan ja luokkahuoneen 172 välinen nurkkaus ulkopuolelta. Seinissä näkyy merkkejä kosteusrasituksesta.

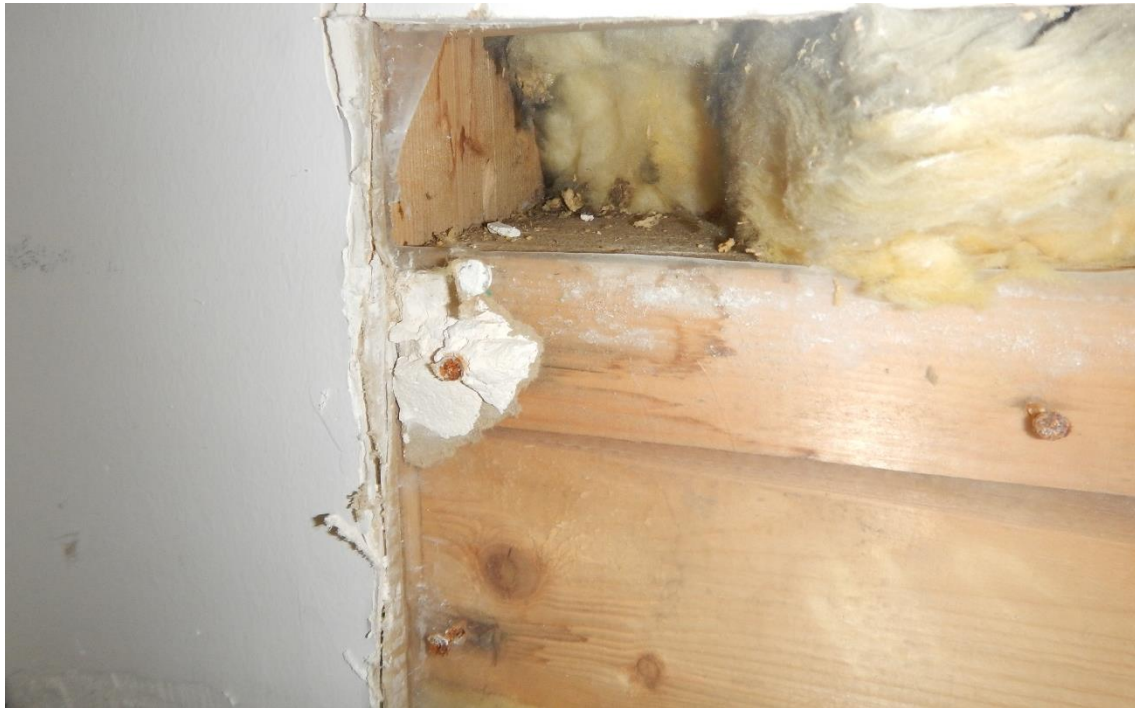
Kuva 58. Rakenneavaus tekstiilityön luokan ulkoseinään - kiinnitysnaulat ruosteessa ja runko-
puissa valumajälkiä.

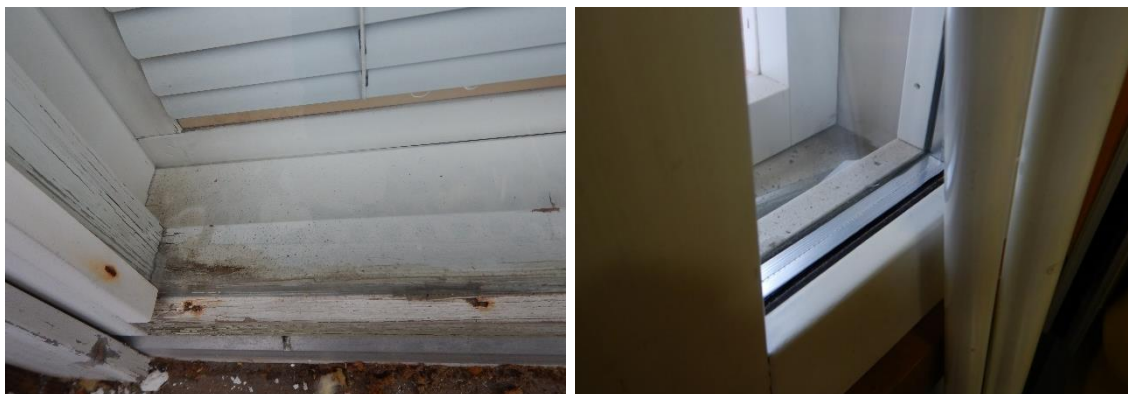
Ikkunat ovat alkuperäisiä puuikkunoita ja varsinkin eteläseinustalla niissä todettiin kosteuden aiheuttamia vaurioita. Ikkunapeltien kittaukset ovat puutteelliset ja epätiiviiistä liittymäkohdista pääsee sadevesi kulkeutumaan rakenteisiin. Merkkiainekoikeissa todettiin ikkunaliittymät epätiiviksi.

Kuva 59. Etelänpuolen ikkunoista suurin osa on kosteusvaurioituneita, pohjoispuolen ikkunat ovat paremmassa kunnossa.

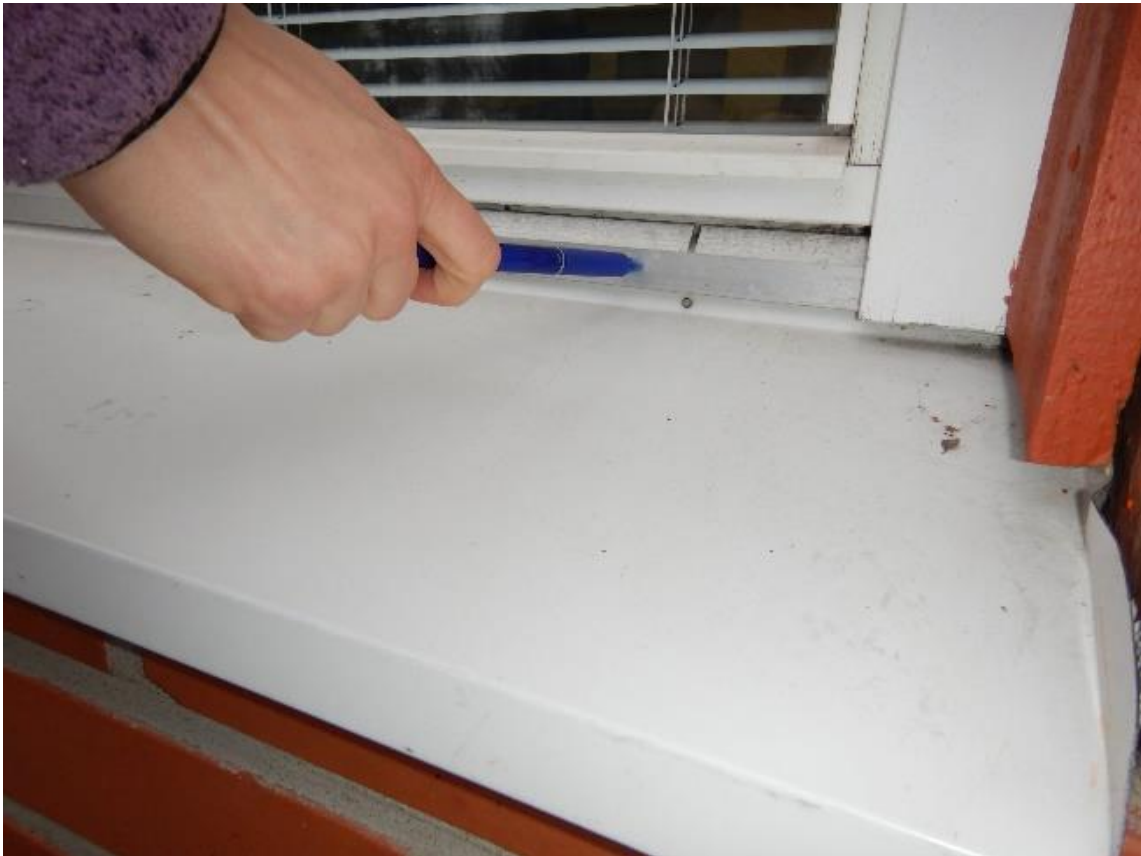
Kuva 60. Ikkunoiden pellityksien limitykset eivät välttämättä ole riittäviä. Lisäksi pellin liittymistä muihin rakenteisiin ei ole varmistettu esimerkiksi kittaamalla.
