Mestaritoiminta Oy

Oinaskadun koulu

Kosteus- ja sisäilmatekninen kuntotutkimus, REV A

4.9.2019

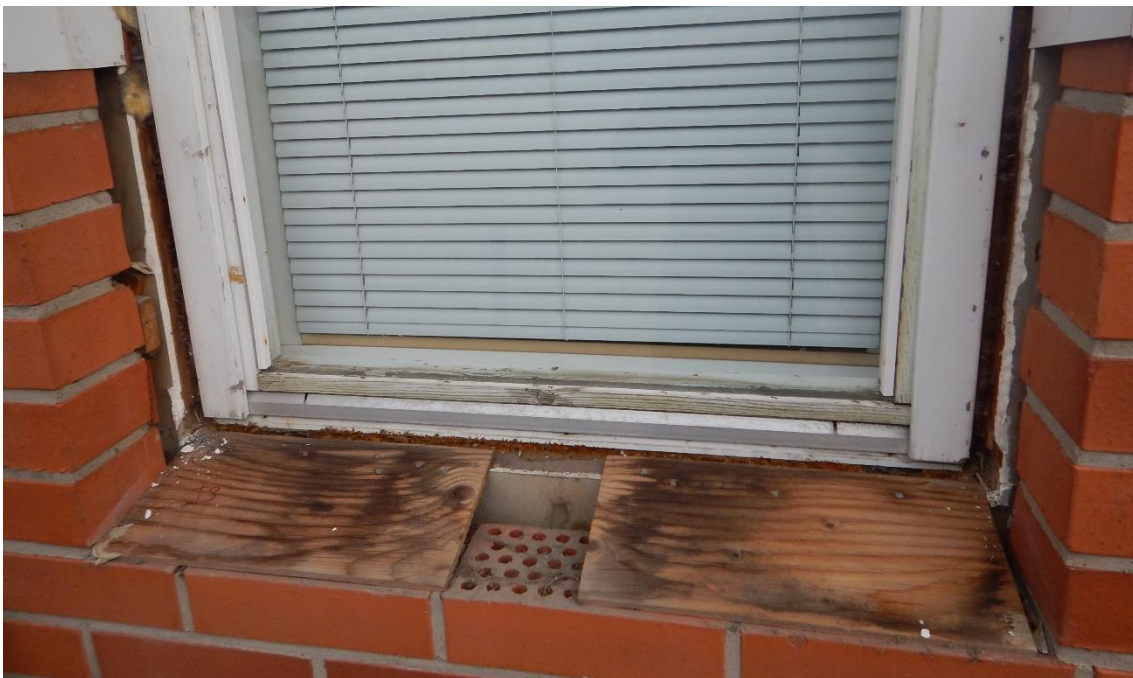
Kuva 61. Ikkunoita ympäröivissä rakenteissa runsaasti vesijälkiä.

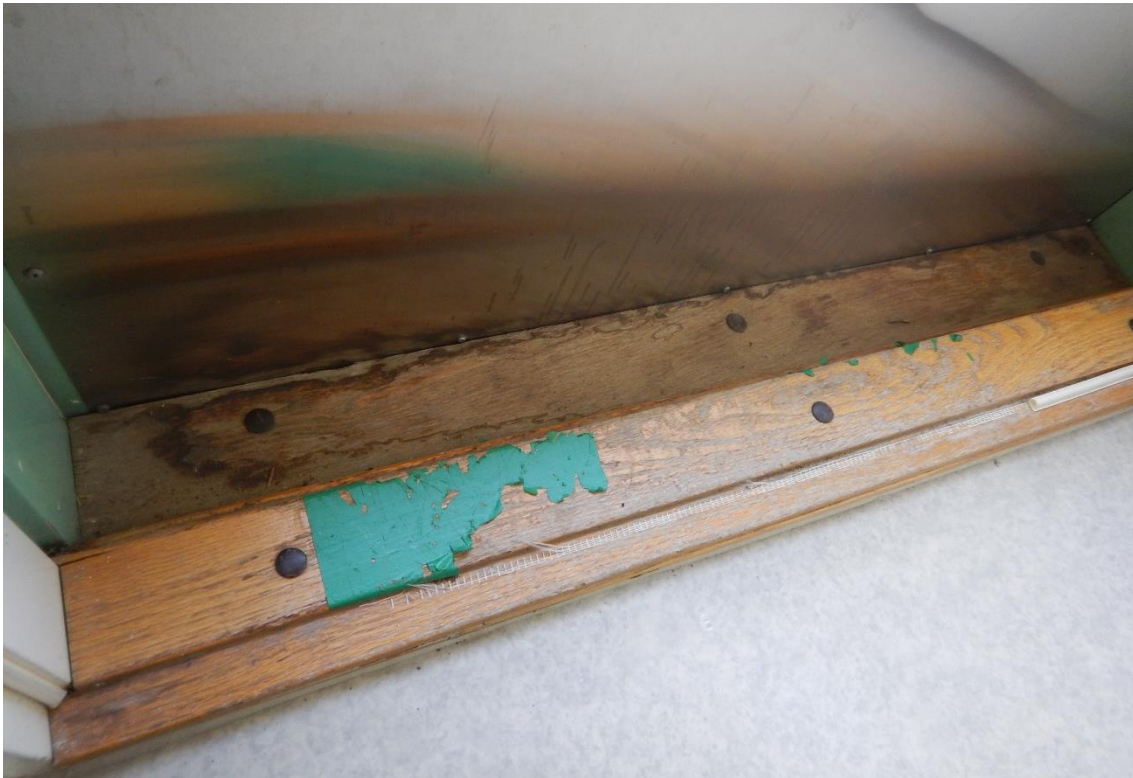
Kiinteistön ulko-ovet ovat metallirunkoisia ja pääosin hyväkuntoisia maalivaurioita lukuun ottamatta. Kynnykset ovat matalia ja sadevedellä on pääsy rakenteisiin havaittujen halkeamien vuoksi. Talonmiehen asunnossa sivuoven kynnyks on kosteusvaurioitunut.

Kuva 62. Talonmiehen asunnon sivuoven kynnyksessä kosteusvaurioitunut.

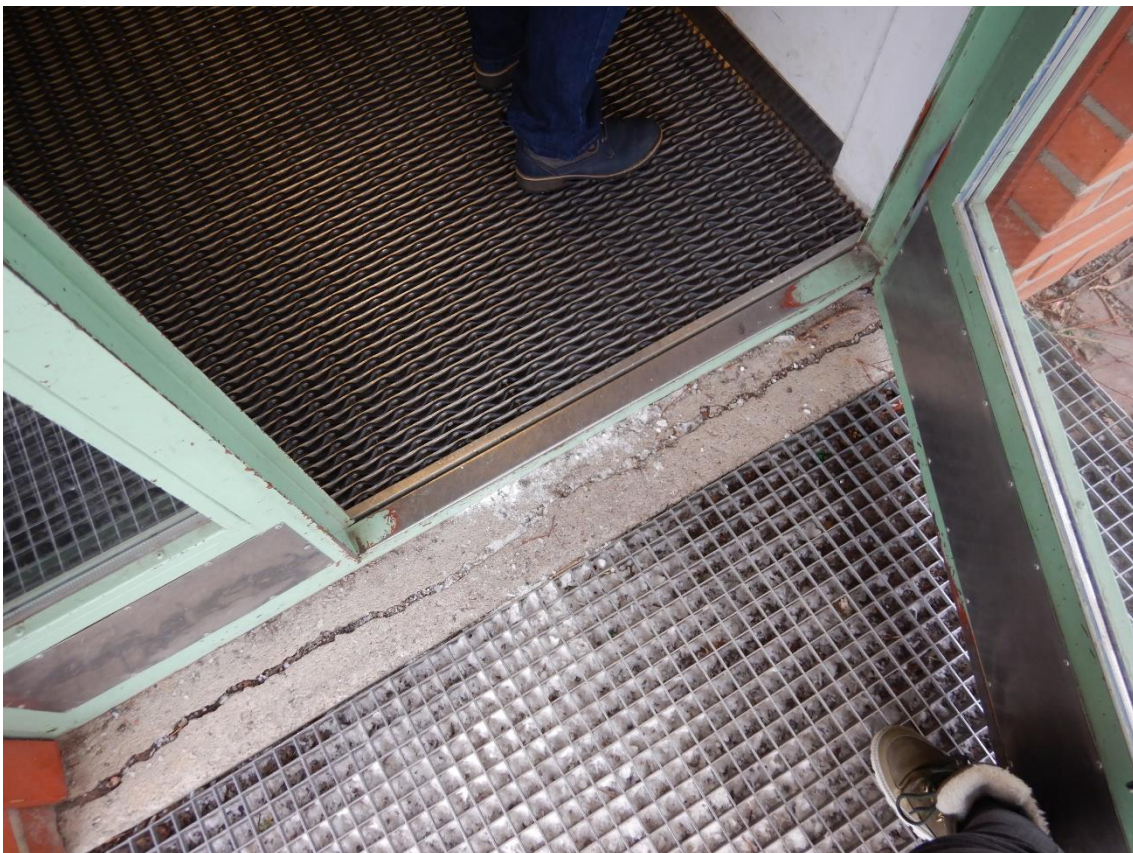
Kuva 63. Sadevedellä pääsy sokkelihalkaisun eristetilaan halkeamasta.

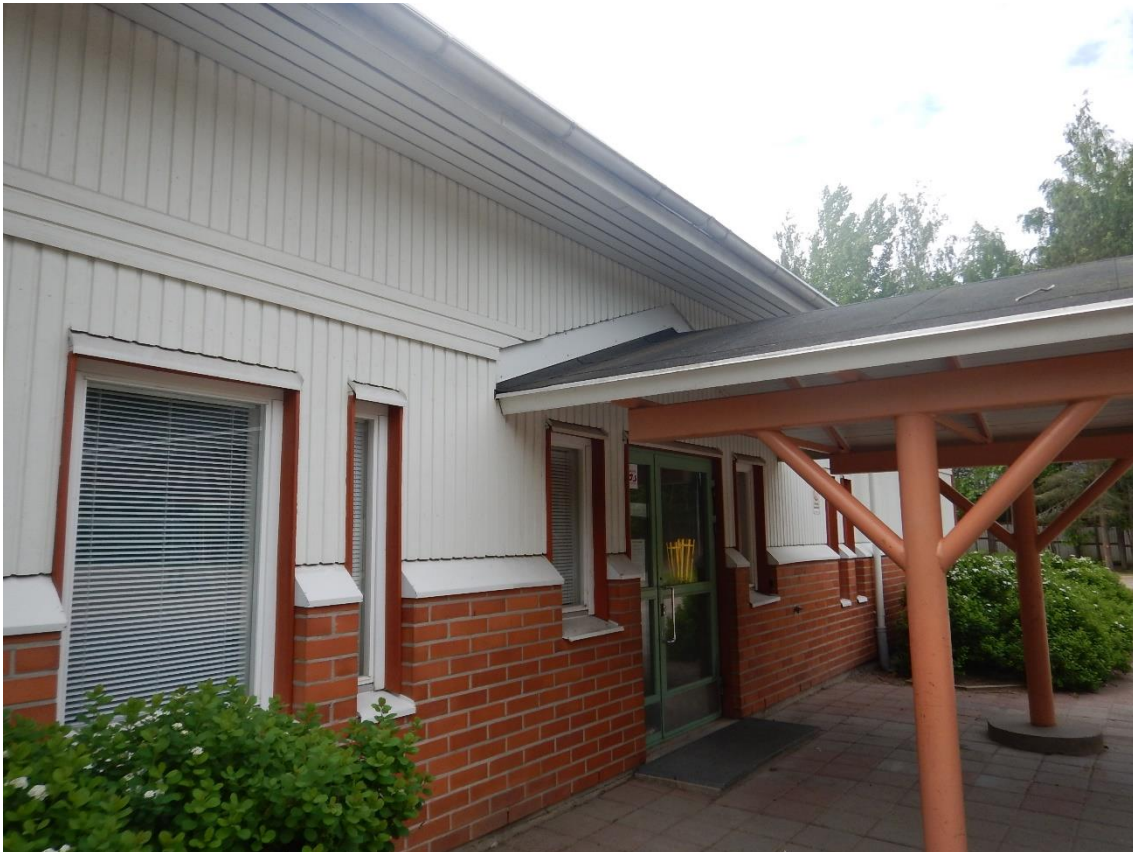
Kuva 65. Sisäänkäynnin katos hyväkuntoinen.

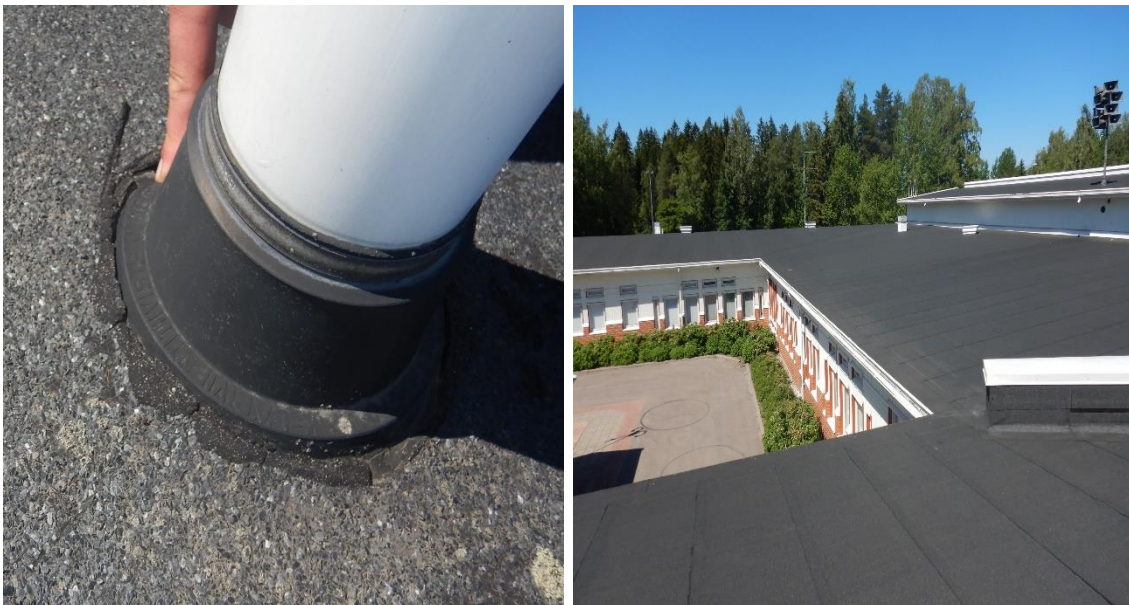
Vesikatkon huopakate on pääosin hyvässä kunnossa, mutta läpivientien kohdalla havaittiin puutteita huopakatteen tiiveydessä. Läpivientien kohdalla oli paikoin pieniä rakoja katteessa (ks. kuva alla). Sateisella säällä saattaa läpivientien vierestä päästä vettä yläpohjarakenteisiin ja aiheuttaa kosteusvaurioita.

Kuva 71. Huopakate pääosin hyvässä kunnossa, mutta läpivientien kohdalla havaittiin paikoin rakoja, josta vesi voi päästä yläpohjarakenteisiin.

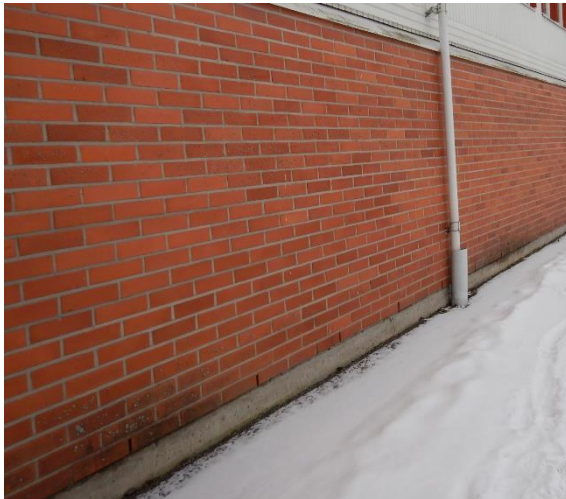
Kuva 74. Liikuntasalin ulkoseinän alaosassa todettiin kosteusvaurioon viittaavia tummia jälkiä.

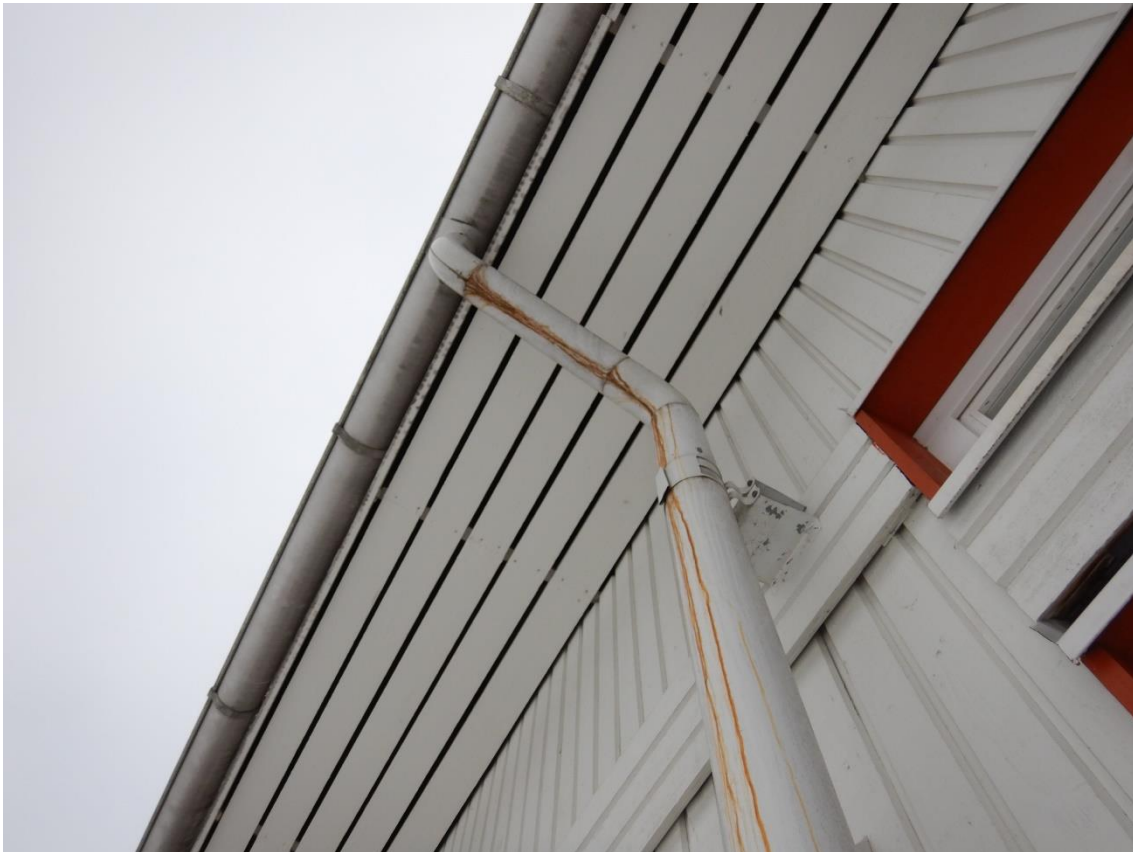
Kuva 75 Syöksytörven liitos vuotaa ja räystäslaudoituksen sekä rännin välistä valuu vesi

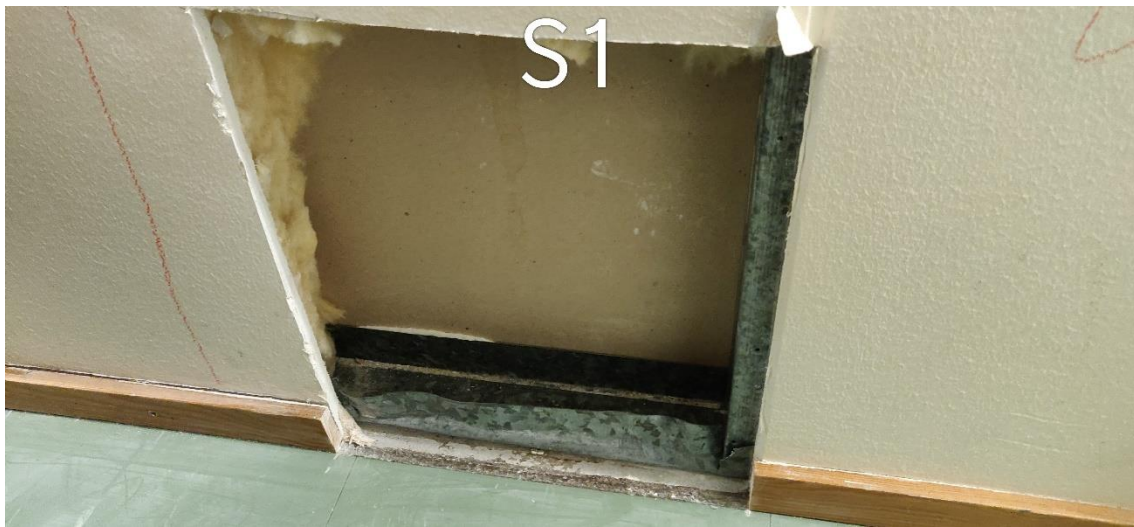
Kuva 82. Käytävän ja pukuhuoneiden välisessä seinässä metalliranka.

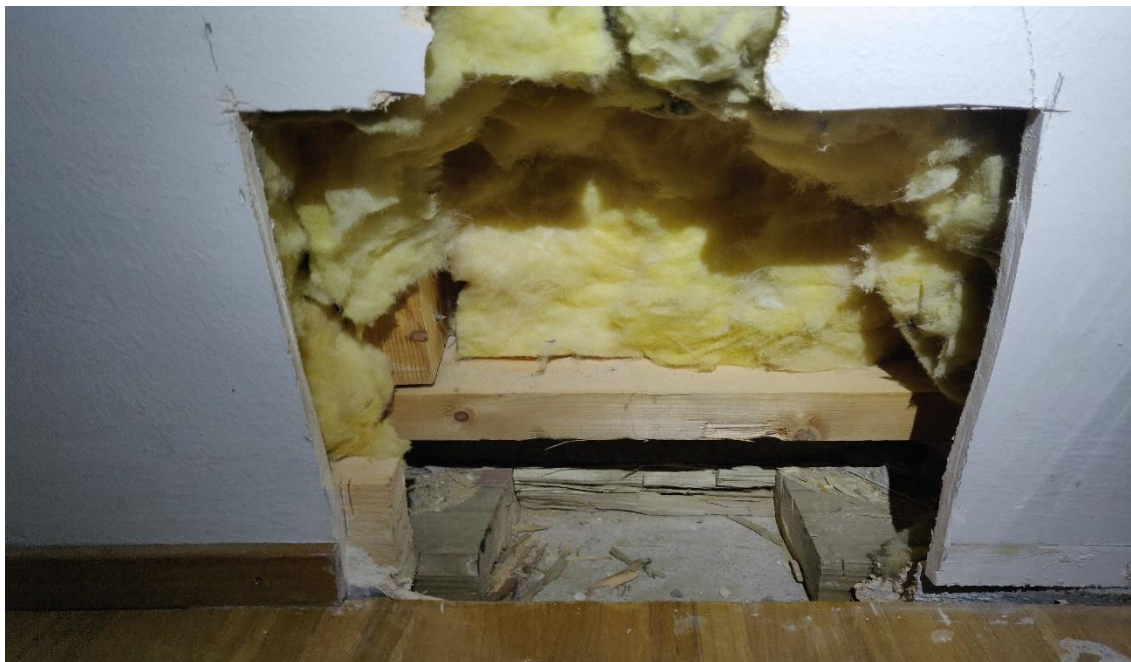
Kuva 83. Näyttämön ja talonmiehen asunnon välisen seinän rakenneavaus silmämääräisesti hyväkuntoinen, joskin seinälevy rikkoutunut mekaanisen iskun johdosta.

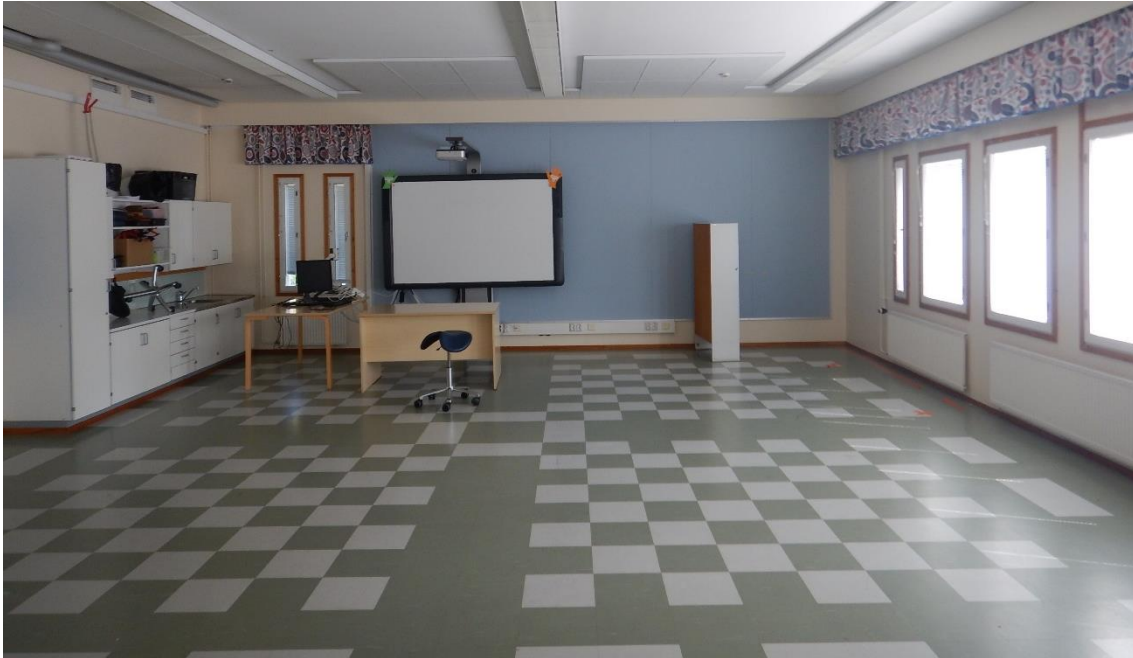
Kuva 84. Lattiapinnoitteet suurimmalta osalta tyydyttävässä kunnossa.

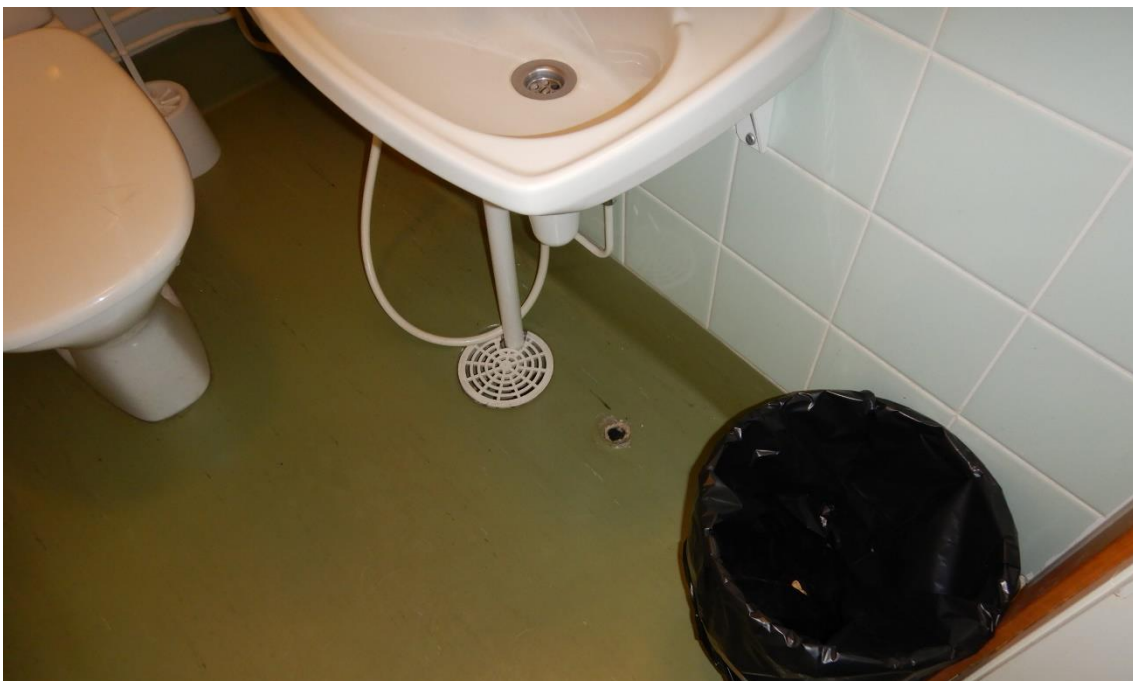
Kuva 85. Lattiassa on avoin läpivienti.

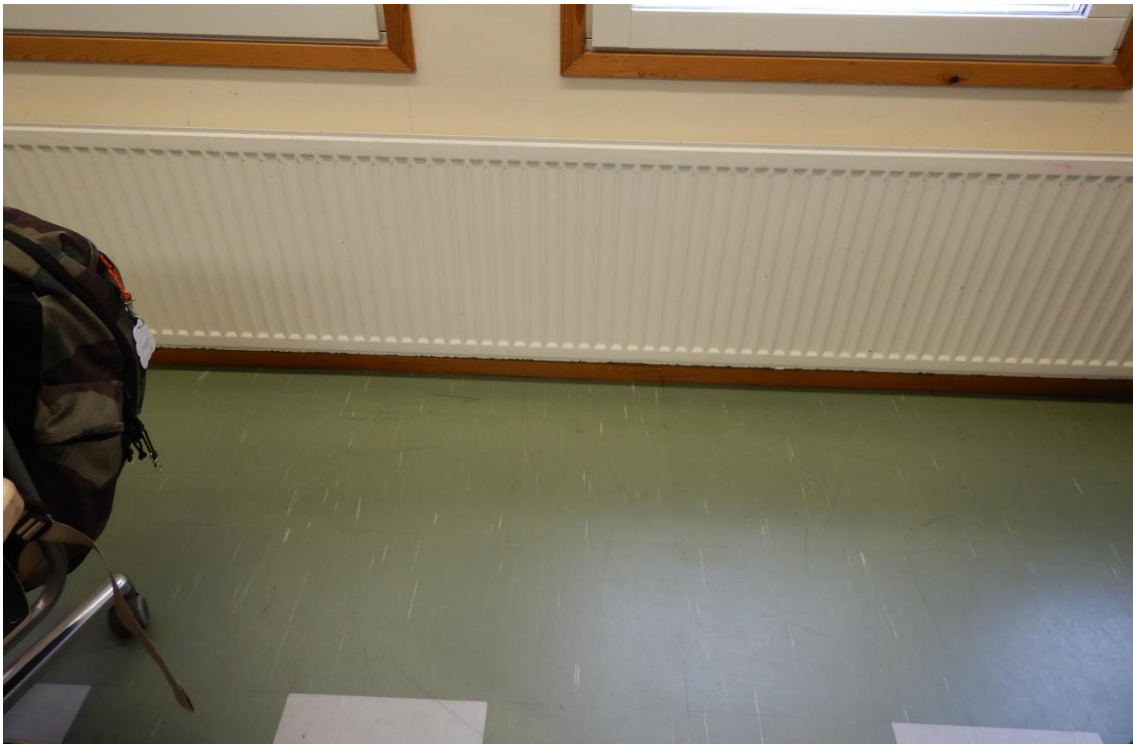
Kuva 87. Huoneen 103 vinyylilaatat ovat osin irti ulkoseinustalla.

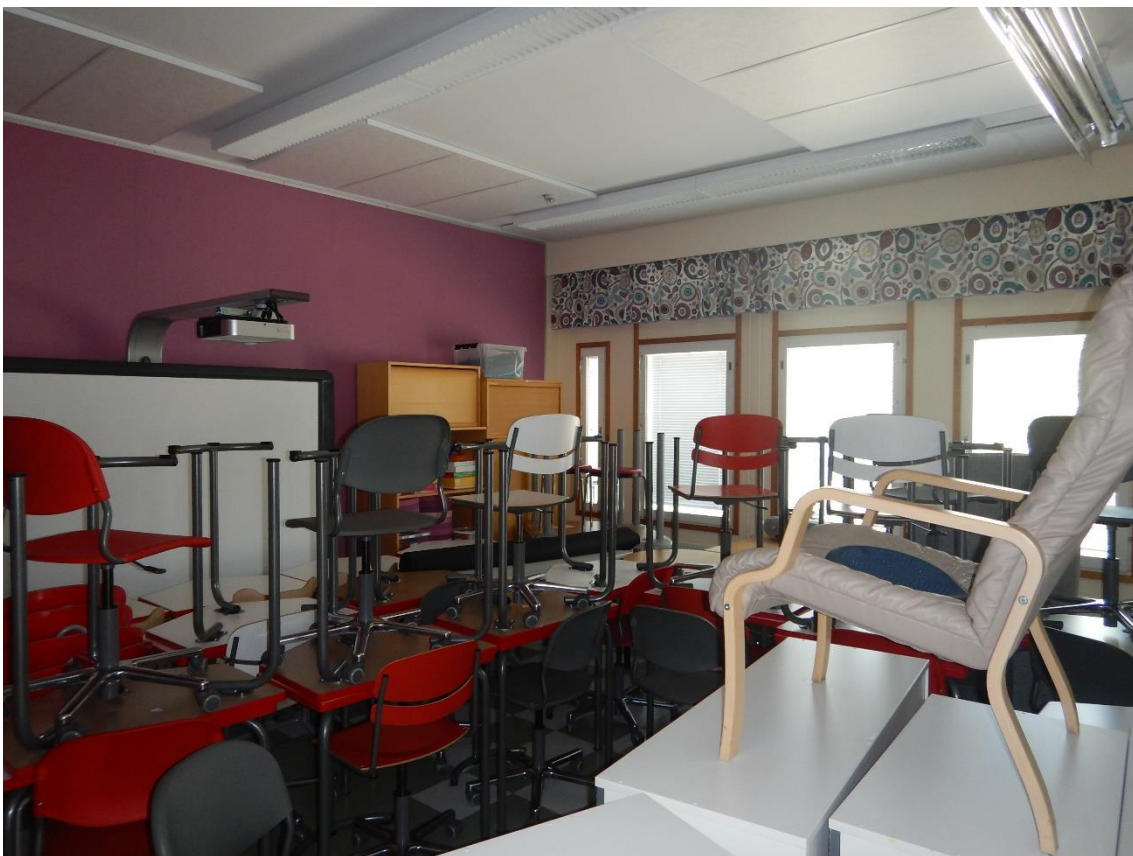
Kuva 90. Luokkatiloissa sisäkatot ovat hyväkuntoisia ja pääosin kipsiä, joissa on äänieristelevyjä liimattuna kattopintaa.

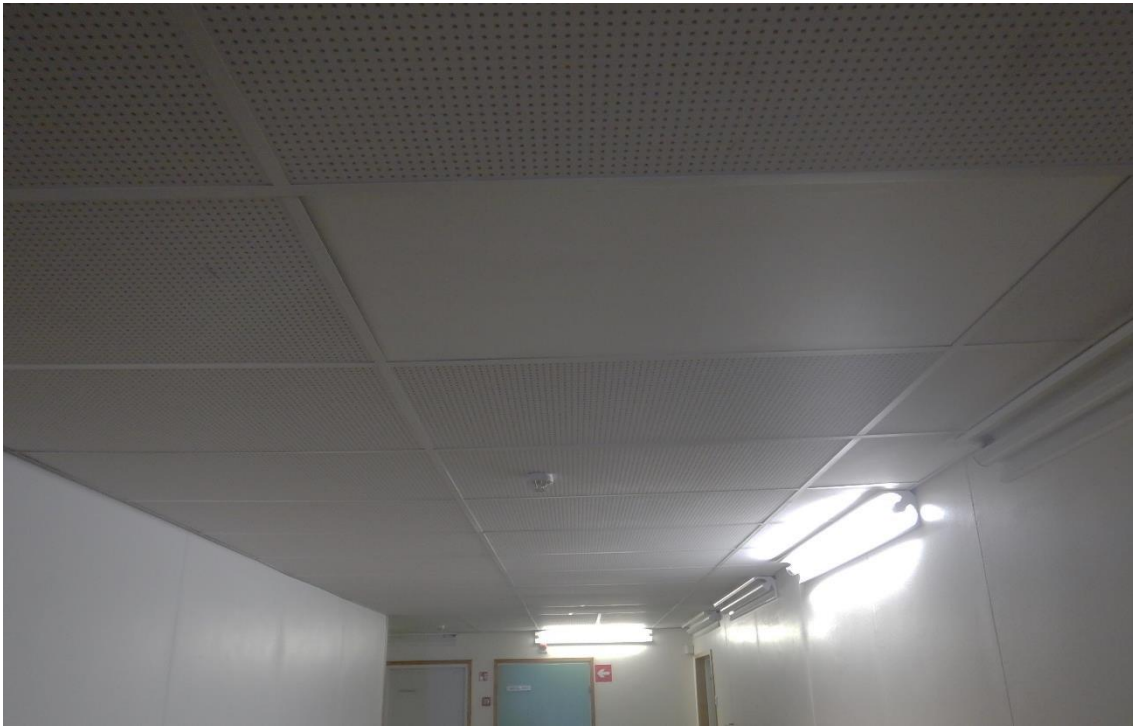
Kuva 91. Käytävien sisäkatot ovat rei'itettyä kipsiä. Levyt ovat hyväkuntoisia.

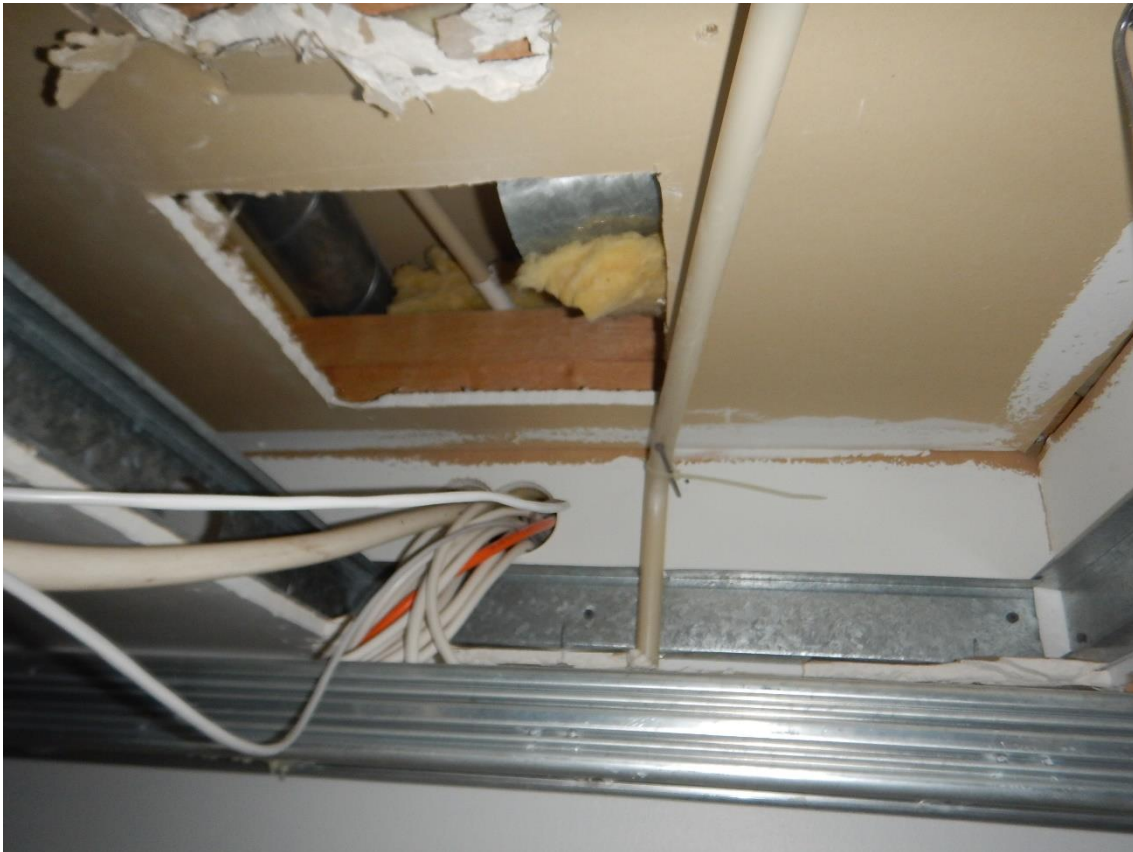
Kuva 93. Eskaritilan välikatossa on avoimia levysaumoja korjaus ja muutostöiden jäljiltä sekä mineraalivillaa ilmatilassa.

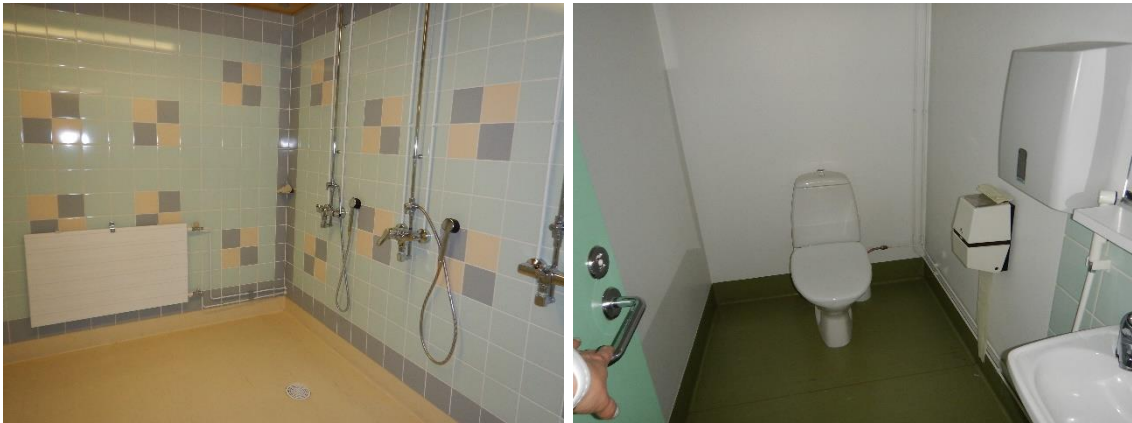
Kuva 97. Liikuntasalin yhteydessä olevien märkätilojen kunto on tyydyttävä.

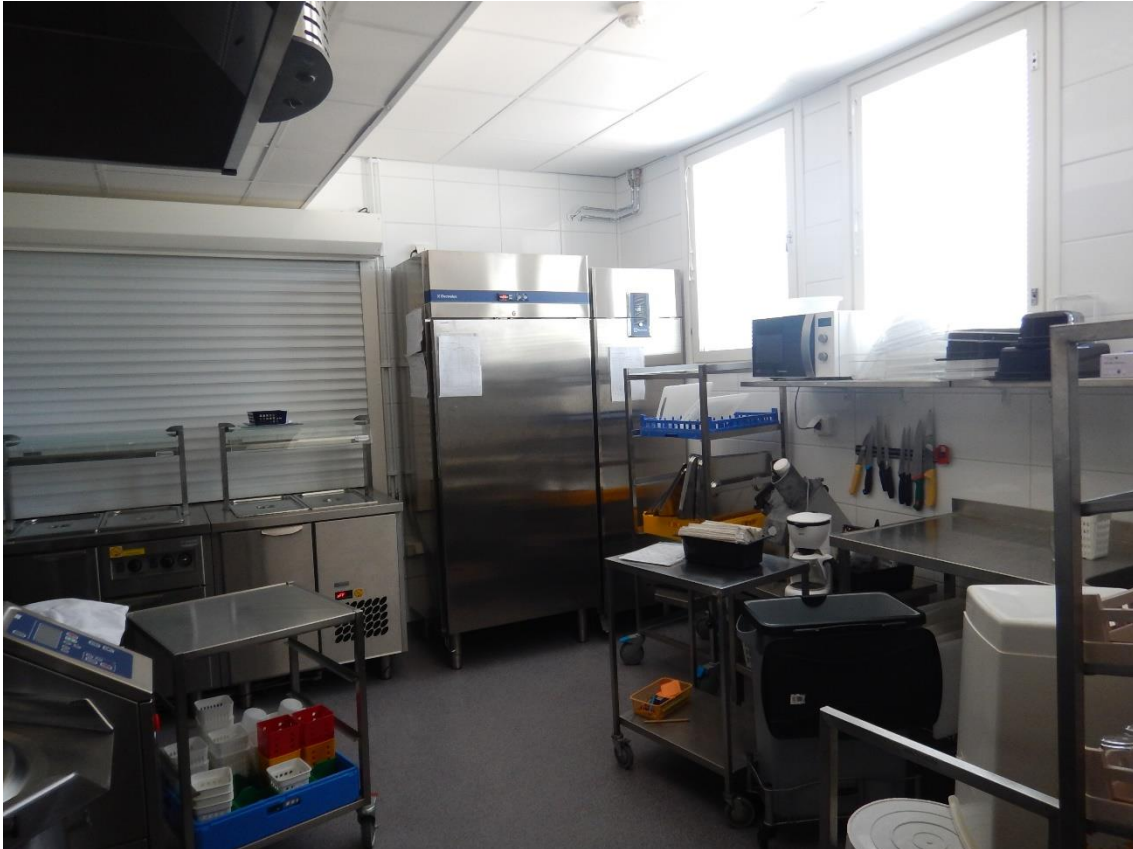
Kuva 99. Keittiötilat uusitut ja hyväkuntoiset.

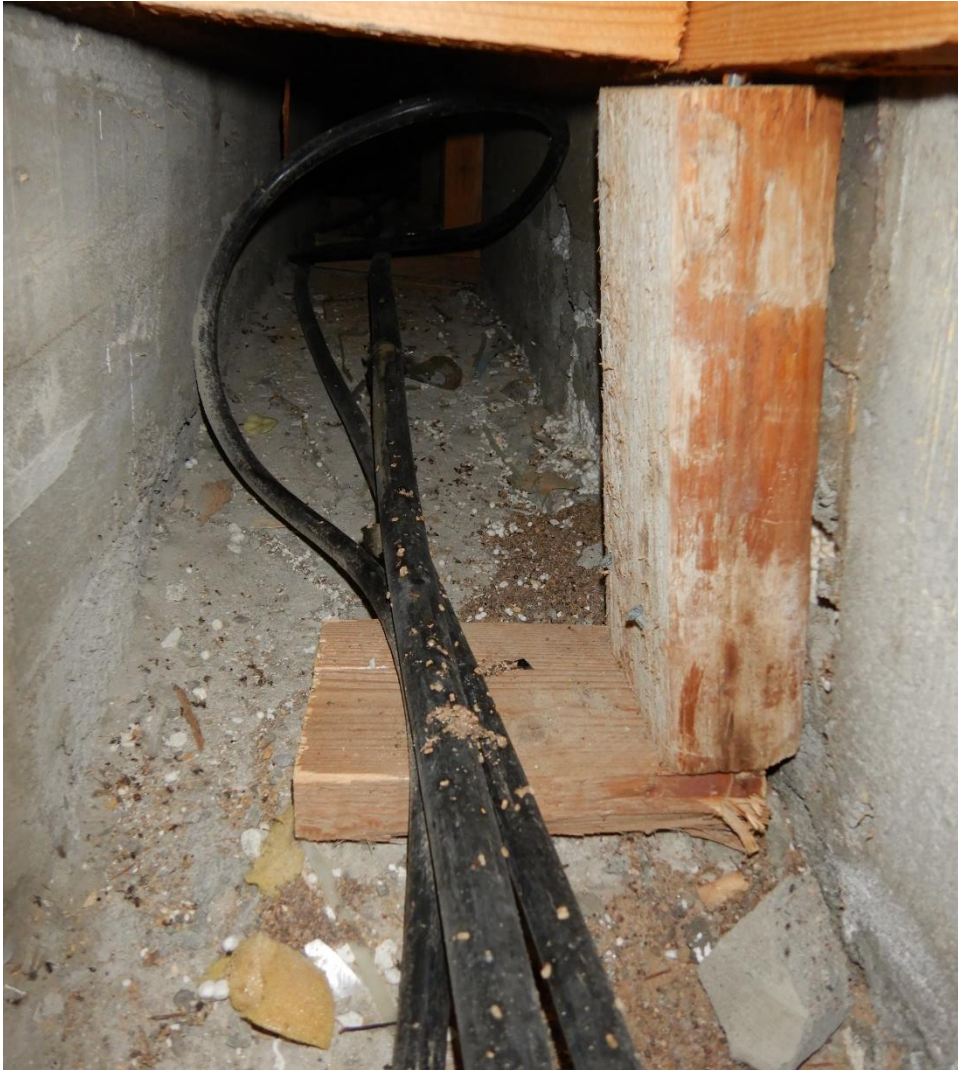
Kuva 100. Sähköpääkeskukseen tuleva kaapelikuilu, puiset rakenteet kosteusvaurioituneet.

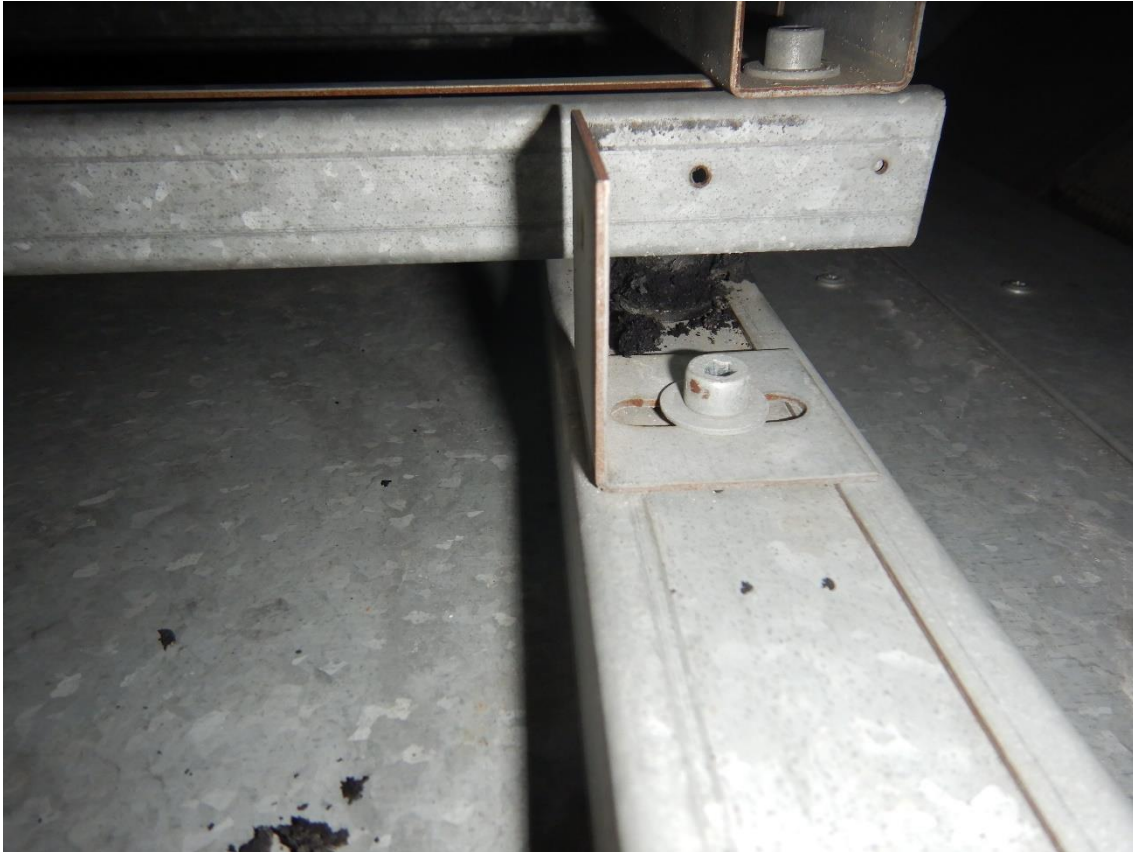
Kuva 101. Puhallinkojeen moottorin tärinän vaimentimet olivat huonokuntoiset.

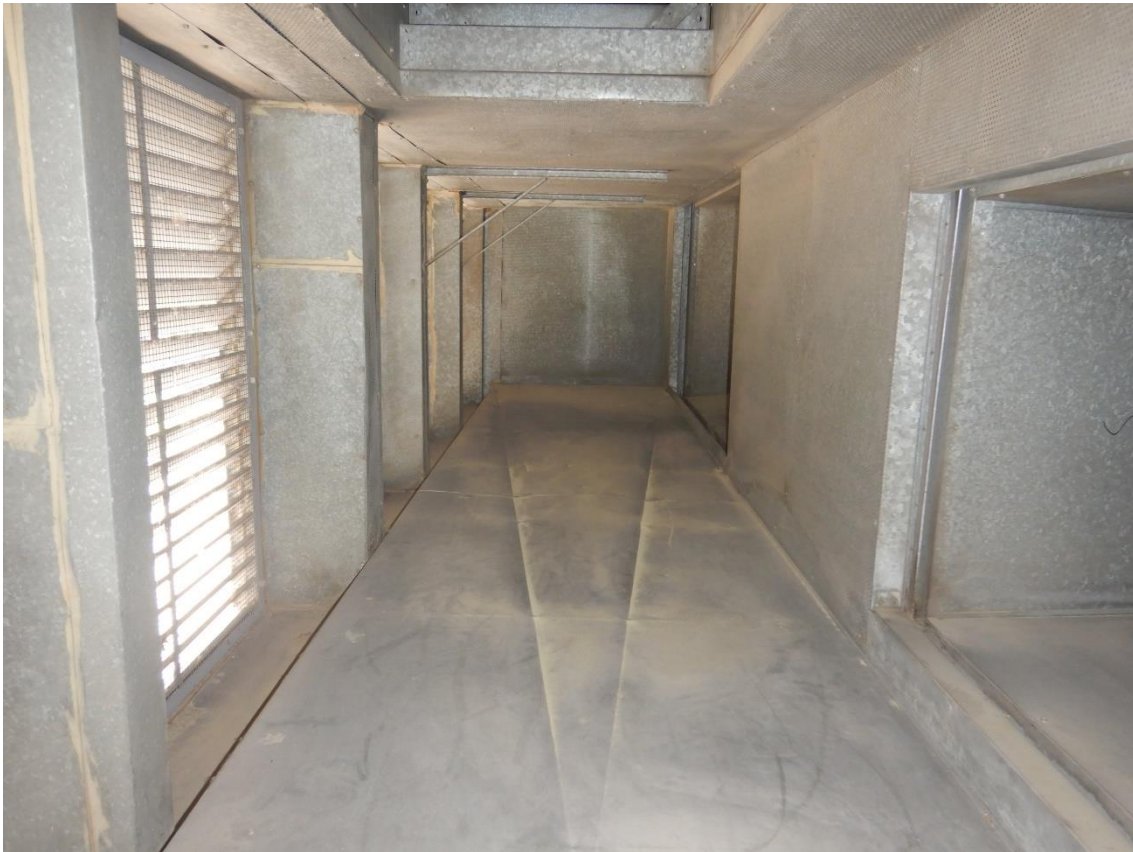
Kuva 102. Useamman konetta palveleva tuloilmakammio vaikutti puhtaalta.
