LVIA- kuntotutkimus

Järvenpään keskuskoulu
Kansakoulunkatu 1
04400 Järvenpää

Päiväys 31.10.2024
Tekijä Matias Mäkeläinen / Sami Jokinen
Tarkastaja Tomi Valkeapää
Projektinumero 12011431

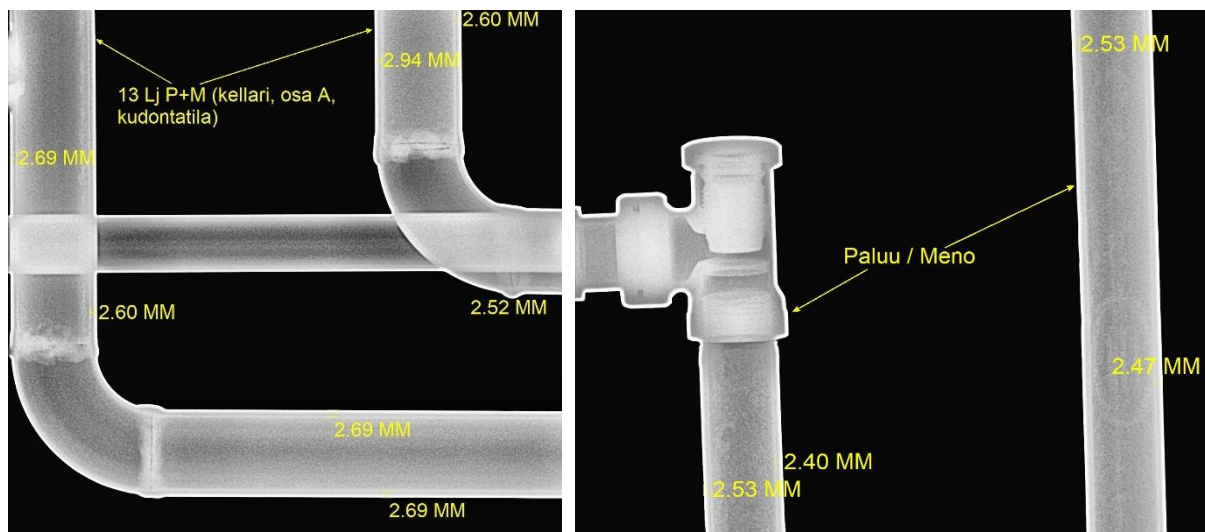
Kuva 5.11 Kellarin lämpöjohtojen RTG-kuvauksissa todettavissa vähäistä syöpymää ja ohentumaa. Putkien kuntoluokka kuvatulla osuudella KL 5 (RTG-kuva 13).

Kuva 5.12 1 kerroksen luokkatilan lämpöjohtojen RTG-kuvauksissa todettavissa lievää syöpymää ja seinämän ohentumaa. Putkien kuntoluokka kuvatulla osuudella KL 4/5 (RTG-kuva 22).

kuvauksin noin 10 vuoden kuluttua, jotta nähdään, kuinka nopeasti syöpymät ja seinämien ohenema etenee putkistoissa.

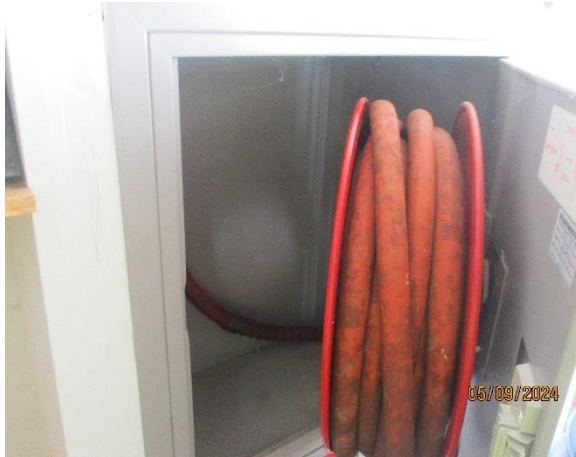
Kuva 6.16 Pikapaloposteilta ei löytynyt tarkastusmerkintöjä. Asennusvuosi 1997.

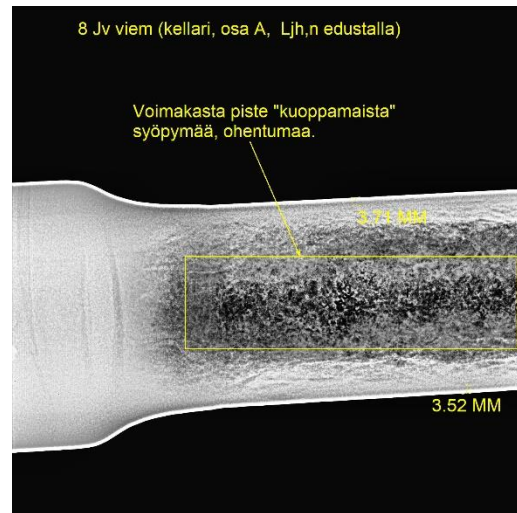
Kuva 6.21 Jätevesiviemärissä havaittavissa jo pitkälle edennyttä syöpymää/ohentumaa. Kuvatun osuuden kuntoluokka on KL 2 (RTG-kuva 8).

- Vaihtoehto 1: Valurautaviemärien saneeraus muovi- tai haponkestäviin viemäriin kokonaisuudessaan 1–5 vuoden kuluessa. Raskain, ja kallein.
- Vaihtoehto2: Valurautaviemärien sukitus, mikäli putki kestää jyrinnän. 1–5 vuoden kuluessa. Kevyempi ja nopeampi vaihtoehto, mikäli vanha putki kestää.
- Vaihtoehto3: Huuhdellaan säännöllisesti varoen tarpeen mukaan, ja varaudutaan tukoksiin, vesivahinkoihin ja putkivaurioihin. Huolto seuraa viemäriin toimintaa kuukausittain. Uusitaan kun putkisto hajoaa. Terminaalivaihe

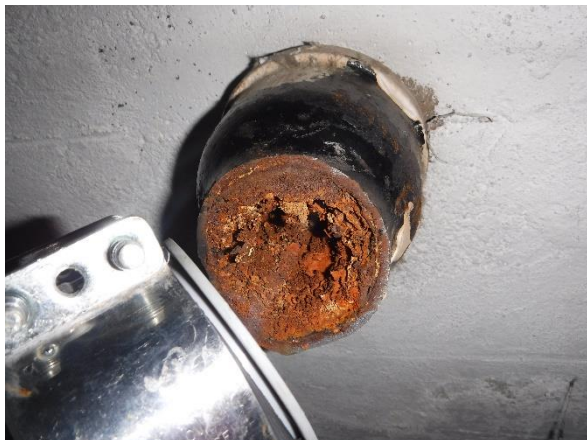
Kuva 6.26 Vanha valurautaviemäri, jonka kivettymä on melkein tukkinut. Syöpymä edennyt melkein seinämän läpi.

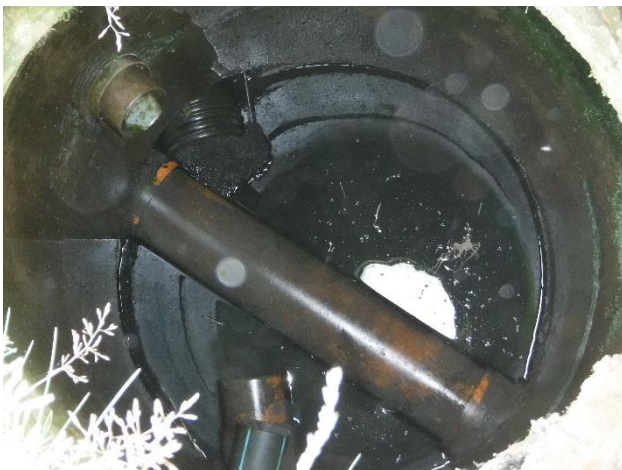
Kuva 7.1 Sadevesikaivo, johon johdettu salaojaputki ilman pallopadotusventtiiliä.

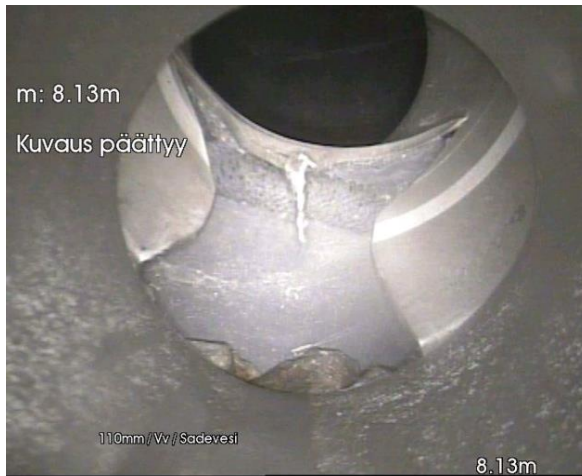
Kuva 7.5 Sadeveden viemäriin jassa liitos irti (Kuvaus SVTK3).

- Nykyiset paikalliset vauriot korjataan, painumien vaikutusta seurataan ja korjataan mikäli häiriöitä ilmenee usein.
- Sadevesiviemärit puhdistetaan ja huuhdellaan säännöllisesti muutaman vuoden välein. Seuranta huollon toimesta.

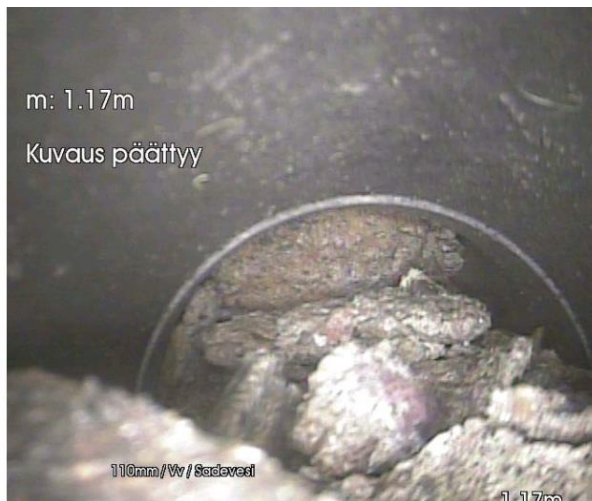
Kuva 7.7 Sadeveden viemäriin jassa kiviä. (Kuvaus SVTK1).

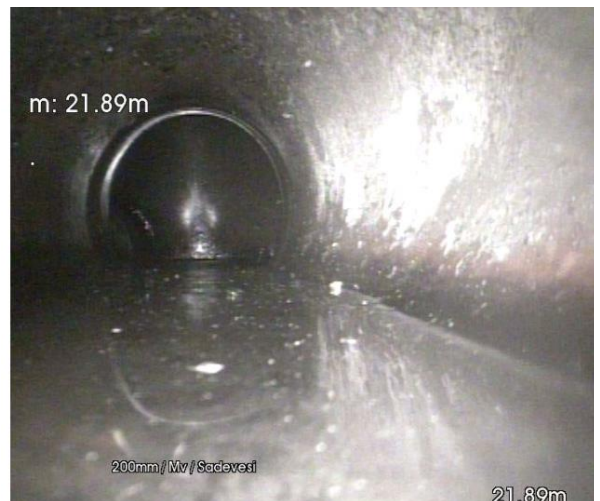
Kuva 7.8 Sadeveden viemäriin joissa paikallisia painumia. (Kuvaus SVK1).
