PESÄPUUN PÄIVÄKOTI

Korjaustapaehdotus

Tämä korjaustapaehdotus perustuu FCG:n tekemään kuntotutkimukseen (6.3.2020).

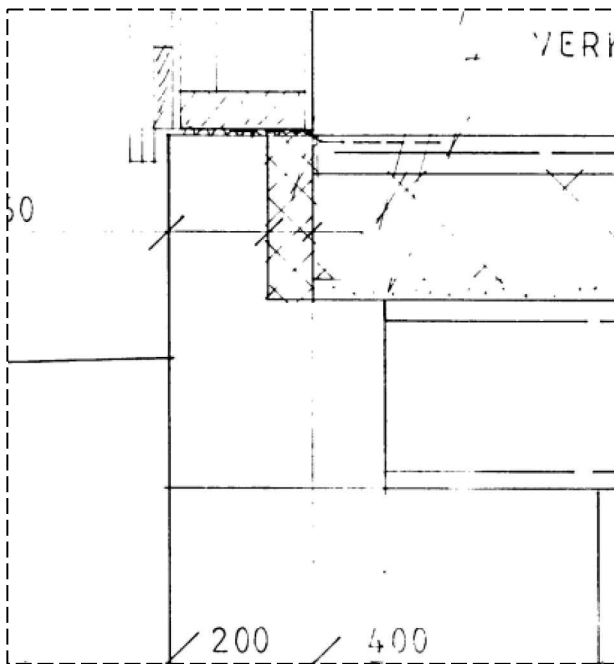
Kuva 7. Sokkelirakennetyyppi SK1.

Rakennuksen vierustalle tehdyn koekuopan kautta havaittiin, että sokkelin ulkopinnan ja maa-aineksen välissä ei ole kosteudeneristävää kerrosta (patolevyä tms.)

Sokkeliavauksien kautta otettiin yhteensä kolme materiaalinäytettä mikrobianalyysiä varten. Näytteet otettiin sokkelihalkaisun paperipintaisesta uretaanilevystä. Yhdessä näytteessä havaittiin lievä viite vauriosta (ks. Taulukko 1).

Näytenro. Ja materiaali	Näytteenotto-paikka	Tulkinta FCG	Tulos	Tulkinta
SK1.3.1 Uretaani	306	Ei viitettä vauriosta	Niukasti homeita ja yksittäinen indikaattori	ei viitettä vauriosta
SK1.1.1 Uretaani	406	Lievä viite vauriosta	Kohtalaisesti homeita ja niukasti indikaattoreita	viittaa vaurioon
SK1.2.1 Uretaanilevy	306	Ei viitettä vauriosta	Niukasti homeita	ei viitettä vauriosta

Sokkeleiden halkeamat paikataan. Sokkeleihin asennetaan yhtenäinen vedeneristys maanvastaisille osille rakennuksen vierustäyttöjen vaihtamisen yhteydessä.

Vaurioitunut sokkelieriste poistetaan purkamalla vauriokohdan vierestä alapohjan pintalaattaa ja lämmöneristettä. Korjauslaajuus on noin 1 metri molempiin suuntiin näytteenotto paikasta, josta vaurio on todettu. Kun rakenteet on purettu edellä esitetyllä tavalla voidaan korjauslaajuutta tarkistaa esimerkiksi aistinvaraisin havainnoin ja kosteusmittauksin. Kuntotutkimuksen viiltomittaustulosten perusteella eriste on saattanut kastua myös pienryhmätilan (405) kohdalta.

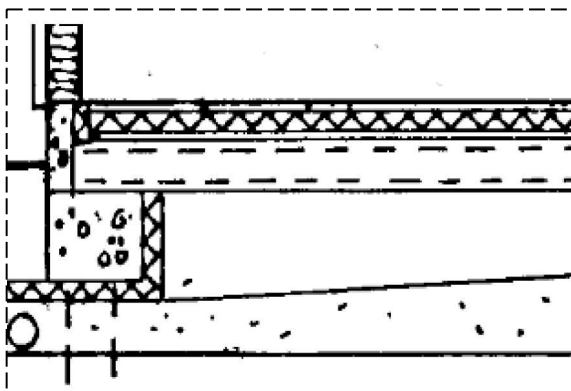
Kuva 10. Alapohjarakenne AP1

Alapohja-avauksien kautta otettiin yhteensä kaksi materiaalinäytettä mikrobianalyysiä varten. Näytteet otettiin alapohjarakenteen EPS-eristeestä. Ilmastointikonehuoneesta otetussa näytteessä havaittiin vahva viite mikrobivauriosta (ks. Taulukko 2).

Näytenro. Ja materiaali	Näytteenottoaika	Tulkinta FCG	Tulos	Tulkinta
AP1.1.1 Eps-eriste	Iv-konehuone	Viite vauriosta	Kohtalaisesti homeita ja niukasti indikaattoreita ja aktinomykettejä	viittaa vaurioon
AP1.2.1 Eps-eriste	Toimisto	Ei viitettä vauriosta	Ei mikrobeja	ei viitettä vauriosta

Alapohjan rakenneliittymät tiivistetään ulkoseinäkorjauksien yhteydessä tiivistämällä höyrynsulkumuovi pintalaattaan. Alapohjasta kiinteistöön kulkevat vesi-, viemäri- ja sähköputkien läpiviennit tiivistetään. Lattia-pinnoitteen uusimisen yhteydessä tarkastetaan pintalaatta ja halkeamat paikataan.

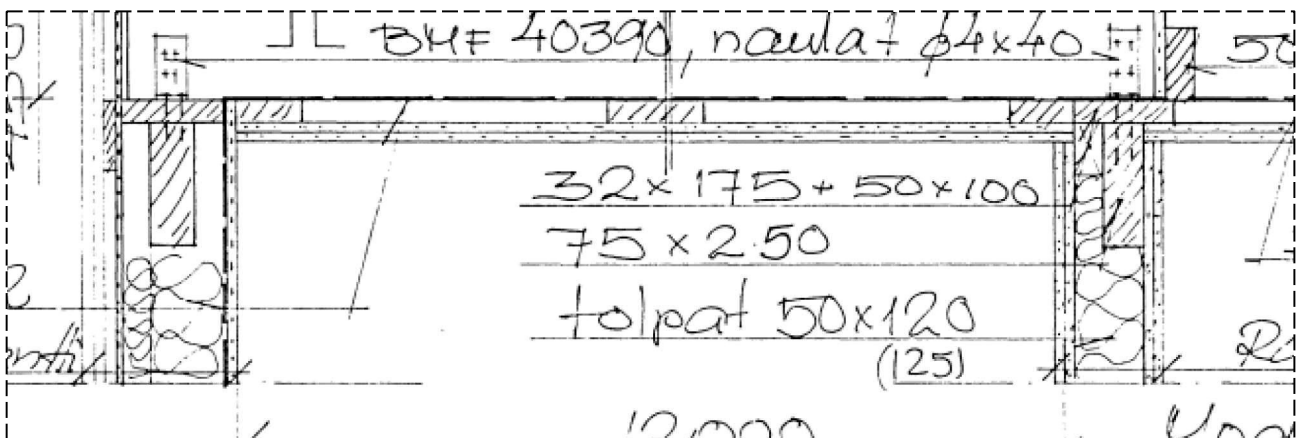
Kuva 12. Kantava väliseinälinja

Kantavan väliseinän alaohjauspuu lähtee lattiapinnan tasosta. Alaohjauspuun alapinnassa ei havaittu kosteudeneristävää kerrosta (huopakermi tms.). Kantavan väliseinärakenteen alapuolella on alapohjan EPS-eristeen sijasta teräsbetonisokkeli n. 400 mm leveydeltä, joka vie kuormat perustuksille (ks. **Error! Reference source not found.**).

Kantavan väliseinän rakenneavauksesta otettiin yhteensä kaksi materiaalinäytettä mikrobianalyysiä varten. Näytteet otettiin kantavan väliseinän alaohjauspuusta ja villaeeristeestä. Yhdessä näytteessä havaittiin lievä viite mikrobivauriosta.

Näytenro. Ja materiaali	Näytteenottopaikka	Tulkinta FCG	Tulos	Tulkinta
VS1.1.1 Villa	Toimisto	Lievä viite vauriosta	Kohtalaisesti homeita ja niukasti aktinomykettejä	viittaa vaurioon
VS1.1.2 Alajuoksupuu	Toimisto	Ei viitettä vauriosta	Niukasti homeita ja yksittäinen indikaattori	ei viitettä vauriosta

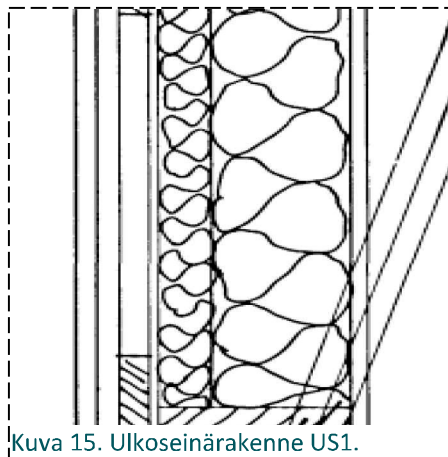
Kuva 15. Ulkoseinärakenne US1.

Rakenteet on toteutettu aistinvaraisesti alkuperäisten suunnitelmien mukaan. Katselmuksessa todettiin ulkoseinän tuuletusraossa osittain uretaanivaahdotus, joka saattaa viitata alajuoksun tiivistämiseen sokkelirakennetta vasten. Julkisivulaudoituksessa havaittiin laajasti lahovaurioita sekä leväkasvustoa. Julkisivun vauriot olivat merkittäviä rakennuksen eteläsivulla.

Ulkoseinärakenteen aistinvaraisissa tutkimuksissa havaittiin julkisivuverhouksessa leväkasvustoa sekä julkisivulaudoituksen lahovaurioita. Lahovauriot olivat merkittävämpi rakennuksen eteläsivulla sekä nurkka-alueilla. Rakennuksen pohjoispuolen sisäänkäynnin tuuletusputken ympäristössä havaittiin paikallisesti merkittävää kosteusrasitusta sekä leväkasvustoa. Rakennuksen nurkka-alueilla esiintyy maalivaurioita julkisivussa. Rakenneavauksin perusteella ulkoseinärakenne vastaa lähtötietoja. Eteläsivun rakenneavauksessa havaittiin, ulkoseinärakenteen koolauksissa kosteusjälkiä.

Ulkoseinään tehtyjen rakenneavauksien kautta otettiin yhteensä 9 materiaalinäytettä mikrobianalyysiä varten, joista viisi otettiin ulkoseinän villaeristeestä, kaksi ulkoseinän runkopuusta ja kaksi ulkoseinän alaohjauspuusta. Kahdessa näytteessä havaittiin lievä viite mikrobivauriosta (ks. Taulukko 4).

Näyttenro. Ja materiaali	Näytteenotto-paikka	Tulkinta FCG	Tulos	Tulkinta
US1.1.1 Villa	406	Ei viitettä vauriosta	Homeita niukasti	ei viitettä vauriosta
US1.2.1 Villa	Toimisto	Ei viitettä vauriosta	Niukasti homeita ja indikaattoreita	heikko viite vauriosta
US1.2.2 Alajuoksu	Toimisto	Ei viitettä vauriosta	Niukasti homeita ja yksittäinen aktinomykeetti, suoramikroskopoinnissa ei havaittu viitteitä mikrobikasvusta	ei viitettä vauriosta
US1.3.1 Villa	404	Ei viitettä vauriosta	Niukasti homeita	ei viitettä vauriosta
US1.3.2 Alajuoksu	404	Lievä viite vauriosta	Niukasti homeita ja indikaattoreita	ei viitettä vauriosta
US1.4.1 Villa	306	Ei viitettä vauriosta	Homeita niukasti	ei viitettä vauriosta

US1.4.2 Runkopuu	306	Lievä viite vauriosta	Ei mikrobeja, suoramikroskopoinnissa havaittiin sienirihmasto	Suoramikroskopoinnissa havaittiin sienirihmasto, mikä voi viitata homekasvustoon tai lahovaurioon
US1.5.1 Villa	105	Ei viitettä vauriosta	Homeita niukasti	eivät viitettä vauriosta
US1.5.2 Runkopuu	105	Ei viitettä vauriosta	Homeita niukasti	eivät viitettä vauriosta

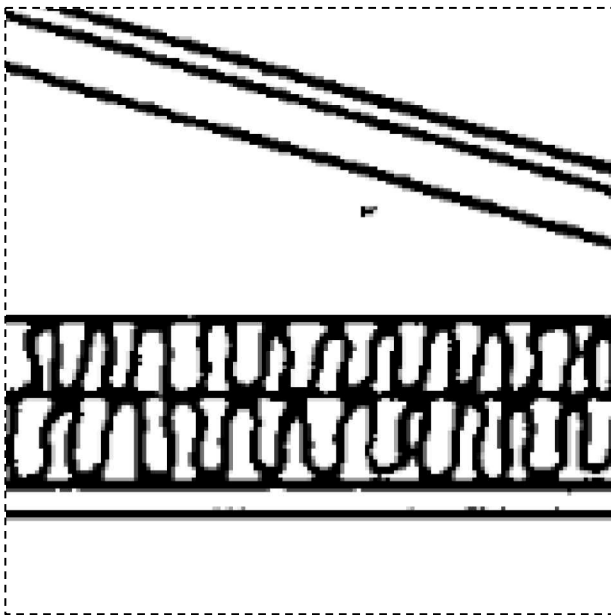
Kuva 19. Yläpohjarakenne YP1.

Vesikaton itäisessä päädyssä havaittiin kohtalaisen runsaasti leväkasvustoa peltikatteessa (ks. **Error! Reference source not found.**).

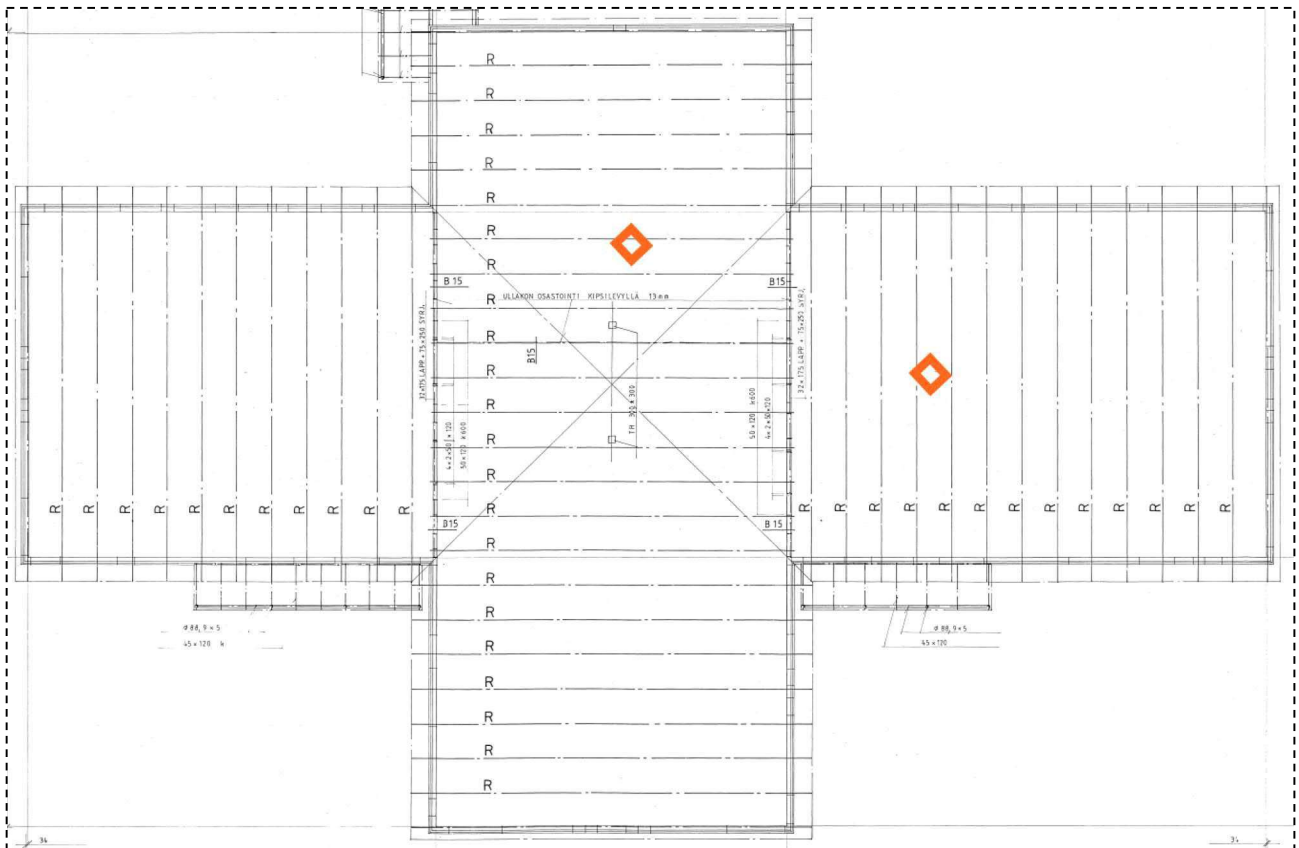
Kuva 21. Yläpohjaan johtavien luukkujen sijainnit vesikatolla.

Vesikaton lävistävän viemärin tuuletusputken mutkan kohdalla havaittiin yläpohjan puhallusvillaeristeessä valumajälkiä. Samassa kohdassa rakennuksen sisäpuolella ei havaittu kosteusjälkiä sisäkaton kipsilevyillä. Viemärin tuuletusputken tiiveyttä ei päästy tarkastamaan vesikaton puolelta.

Katoluukkujen korjaukset vesikattokorjauksen yhteydessä.

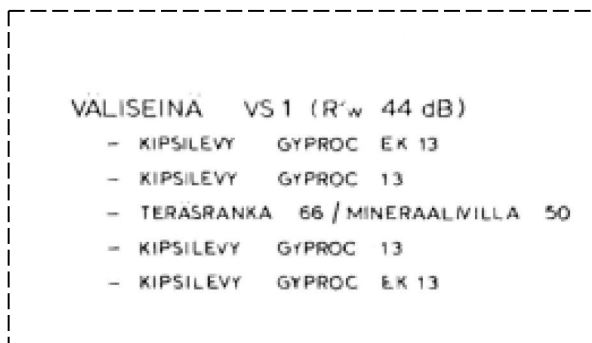
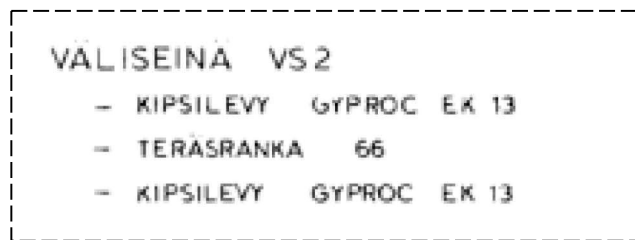
Kuva 22. Rakennuksen kevyet väliseinärakenteet.

Rakennuksen kevyitä väliseiniä tutkittiin aistinvaraisesti irrottamalla jalkalista kolmesta eri kohdasta. Kevyiden väliseinärakenteiden alaohjausrangat lähtevät pintalaatan päältä. Jalkalistojen takana oli runsaasti pölyä ja likaa. Jalkalistan takaa ei havaittu kosteusvaurioon viittaavia merkkejä.

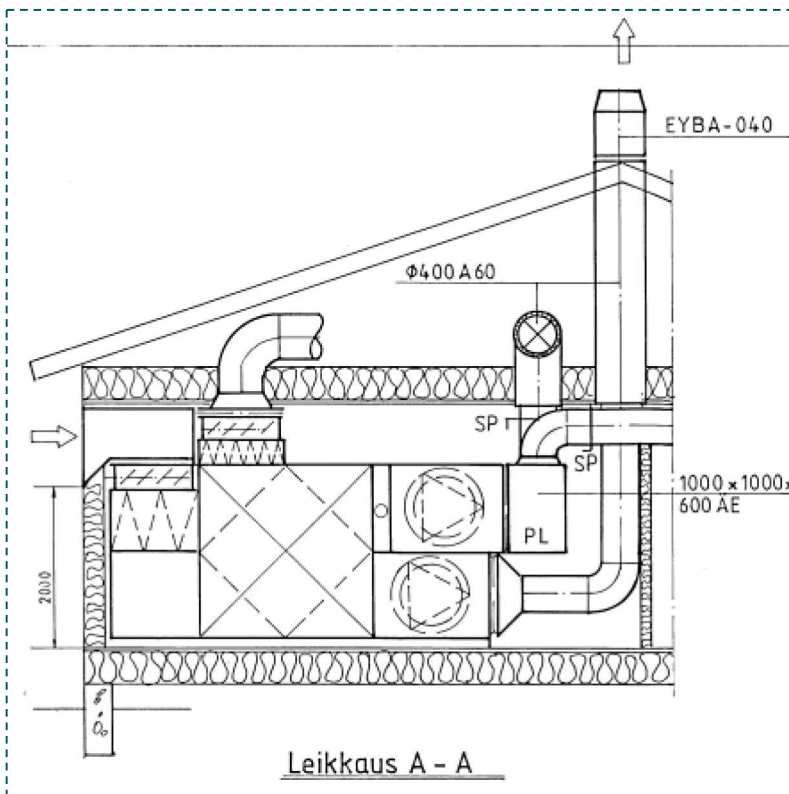
Kuva 23 Koneen TK1 leikkauskuva

Koneen leikkauskuvan mukaan koneessa ei ole erillistä tuloilmakammiota. Tuloilmasäleikön koko on suunnitelmien mukaan 0,6 x 1,0 m, jolloin suunnitelmissa esitetyllä ulkoilmavirralla säleikön otsapintanopeus on selvästi yli suositusten. Leikkauskuvassa ei ole esitetty tarvittavia viemäröintejä, LTO:n tai tuloilman osalta. Leikkauskuvassa ei ole esitetty myöskään tarvittavia ulko- ja jäteilman sulkupeltejä.

- Erityisesti tulopuhaltimen käyttöhihnan kuluneisuutta tarkkaillaan ja hihnan vaihtotarvetta ko-rostetaan.
- Kone viemäroidään tarvittavilta osin lattiakaivolle. Viemärintiputkea ei johdeta lattiakaivon ri-tilän lävitse, vaan kaivon ja putken väliin jätetään ilmarako. Viemärintien kautta tapahtuvat ilmavirtaukset estetään viemärinteihin varustettavilla vesilukoilla tai muulla luotettavalla ta-valla.
