# TUTKIMUSRAPORTTI

Urheilukatu 7–9, Järvenpää

Mestaritoiminta Oy

15.8.2024

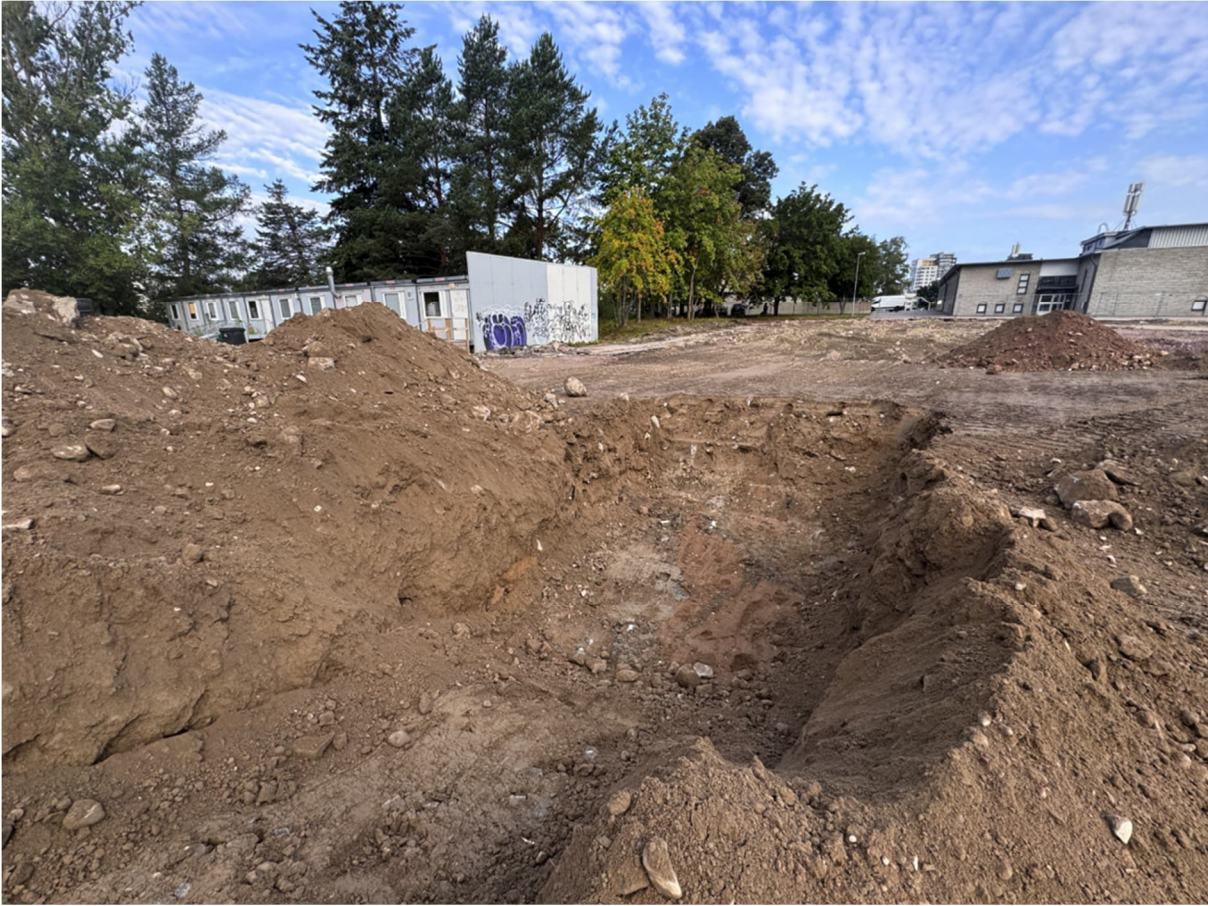
Kaikista maanäytteistä tehtiin aistinvaraiset havainnot. Maanäytteissä ei todettu aistinvaraisesti viitteitä haitta-aineista.

Näytteenoton yhteydessä kaikista maanäytteistä mitattiin PID-kenttämittarilla haihtuvien hiilivetyjen pitoisuudet. Maanäytteissä PID-kenttämittarilla ei todettiin 0 ppm ylittäviä pitoisuuksia.

Kuva 3. Pannuhuoneen kaivanto

Purkutöiden yhteydessä kasoille kaivetut maa-ainekset hyödynnettiin täyttötöissä. Maanäytteen N4 mukaiset maa-ainekset hyödynnettiin pannuhuoneen kaivannon täytöissä ja maanäytteen N7 maa-ainekset hyödynnettiin vanhan säiliön kaivannon täytöissä.

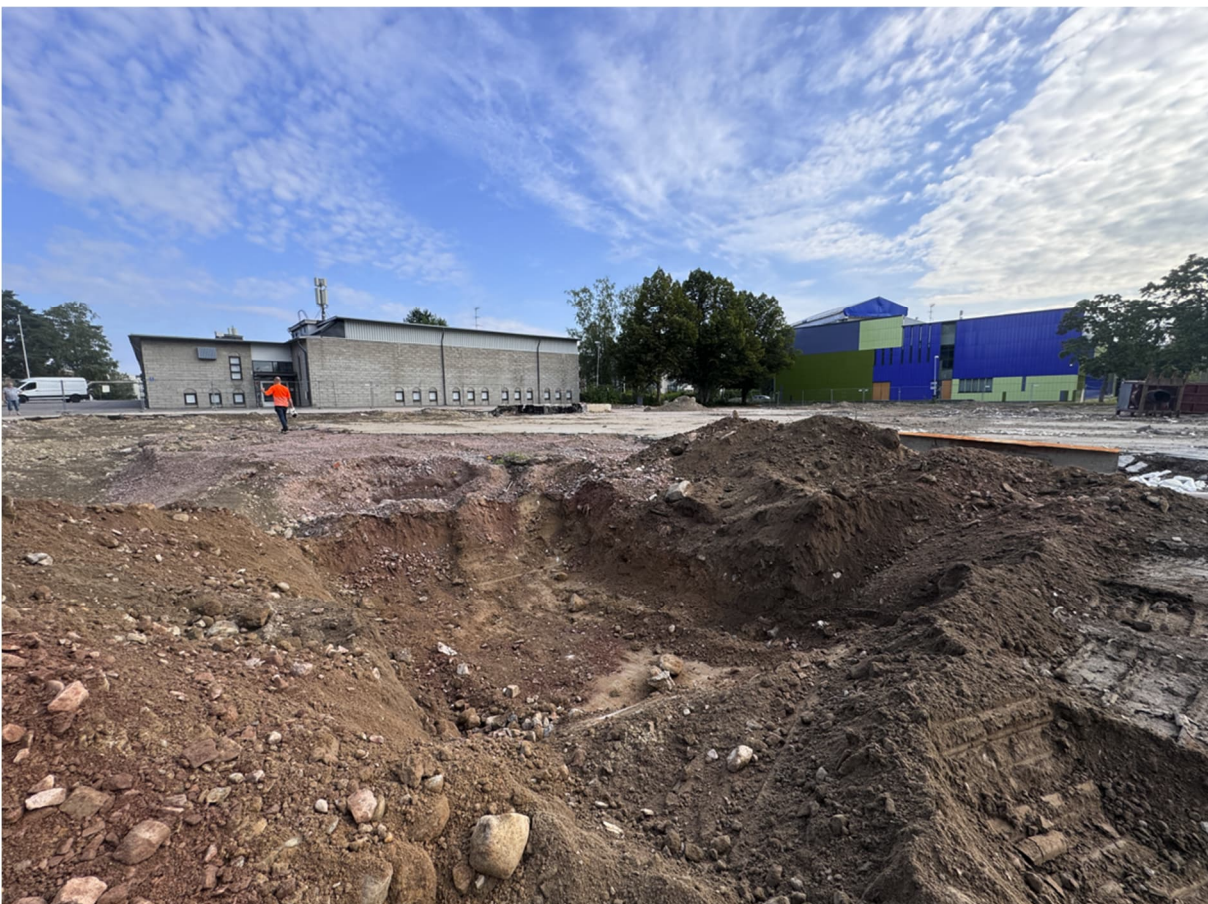
Purkutöiden yhteydessä havaittiin vanha maanalaisen säiliön alue, josta on jo aiemmin poistettu säiliö. Säilin alueelta kerättiin maanäytteet myös 6.8.2024. Maanäytteissä ei aistinvaraisten havaintojen tai kenttätestien perusteella todettu myöskään viitteitä maaperän pilaantuneisuudesta. Maanäytteistä analysoitiin myös öljyhiilivedyt C<sub>10</sub>-C<sub>40</sub> Eurofins Environment Testing Finland Oy:n laboratoriossa. Tulokset alittavat laboratorion VNa:n 214/2007 mukaisen kynnysarvon tai laboratorion määritysrajan.

Kuva 4. Vanhan öljysäiliön kaivanto

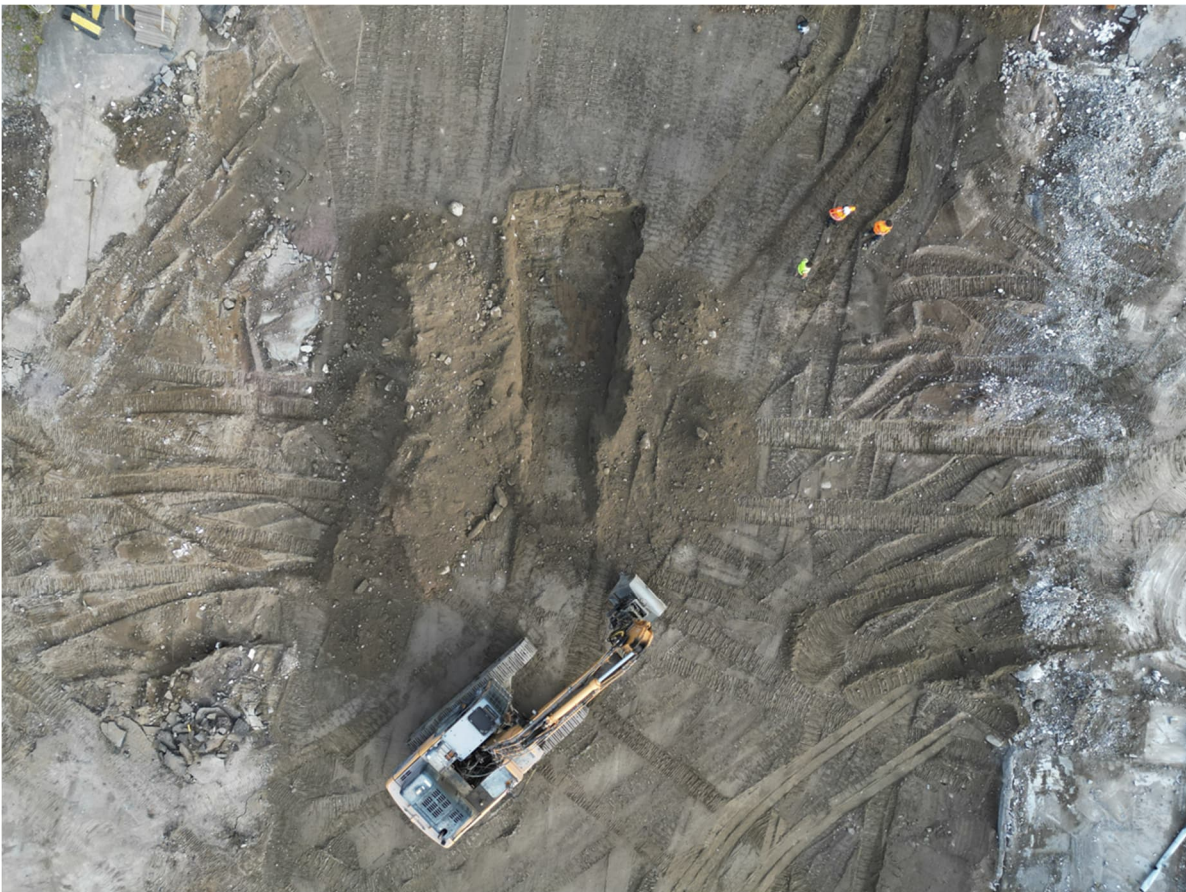
Kuva 6. Pannuhuoneen kaivanto, kaivetut maa-ainekset hyödynnettiin täytöissä

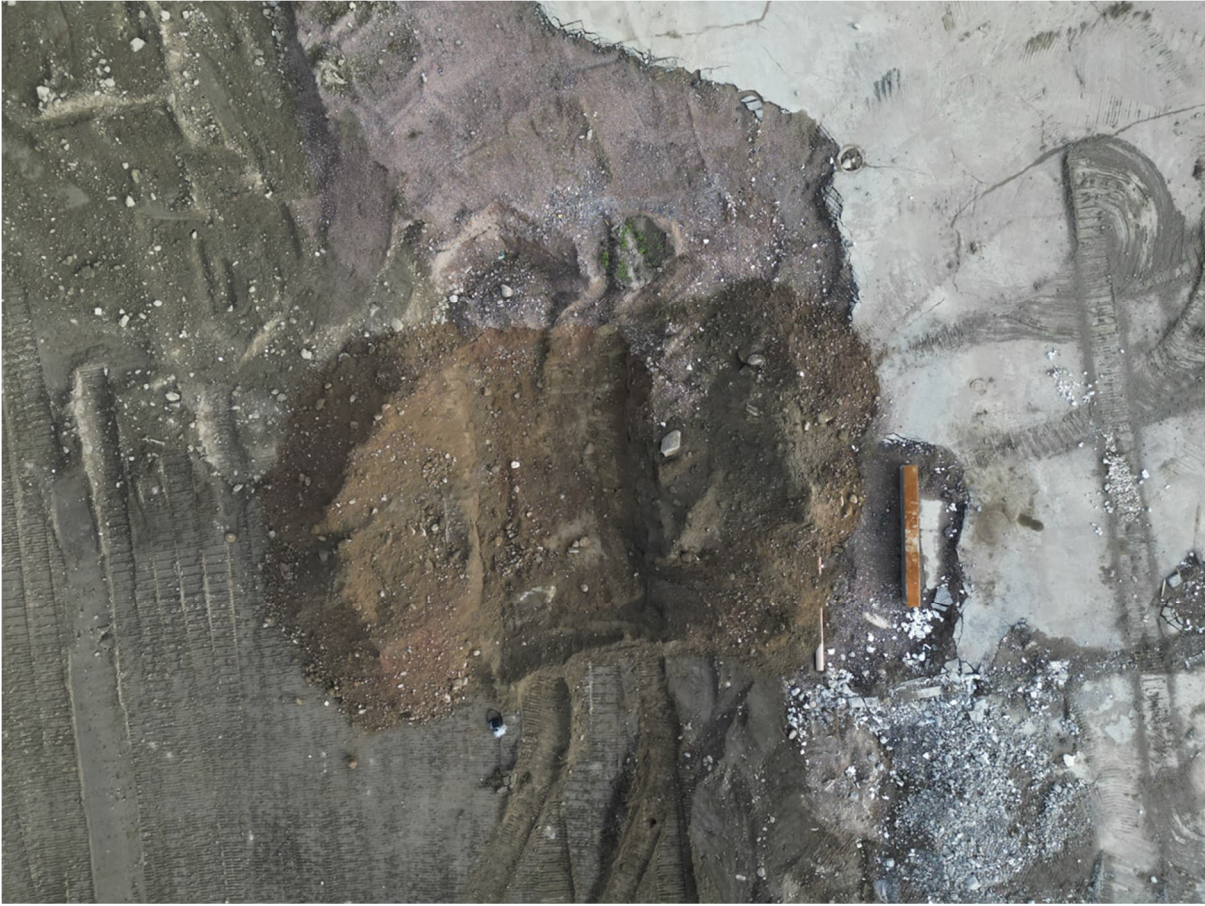
Kuva 7. Vanhan öljysäiliön kaivanto, kaivetut maa-ainekset hyödynnettiin täytöissä

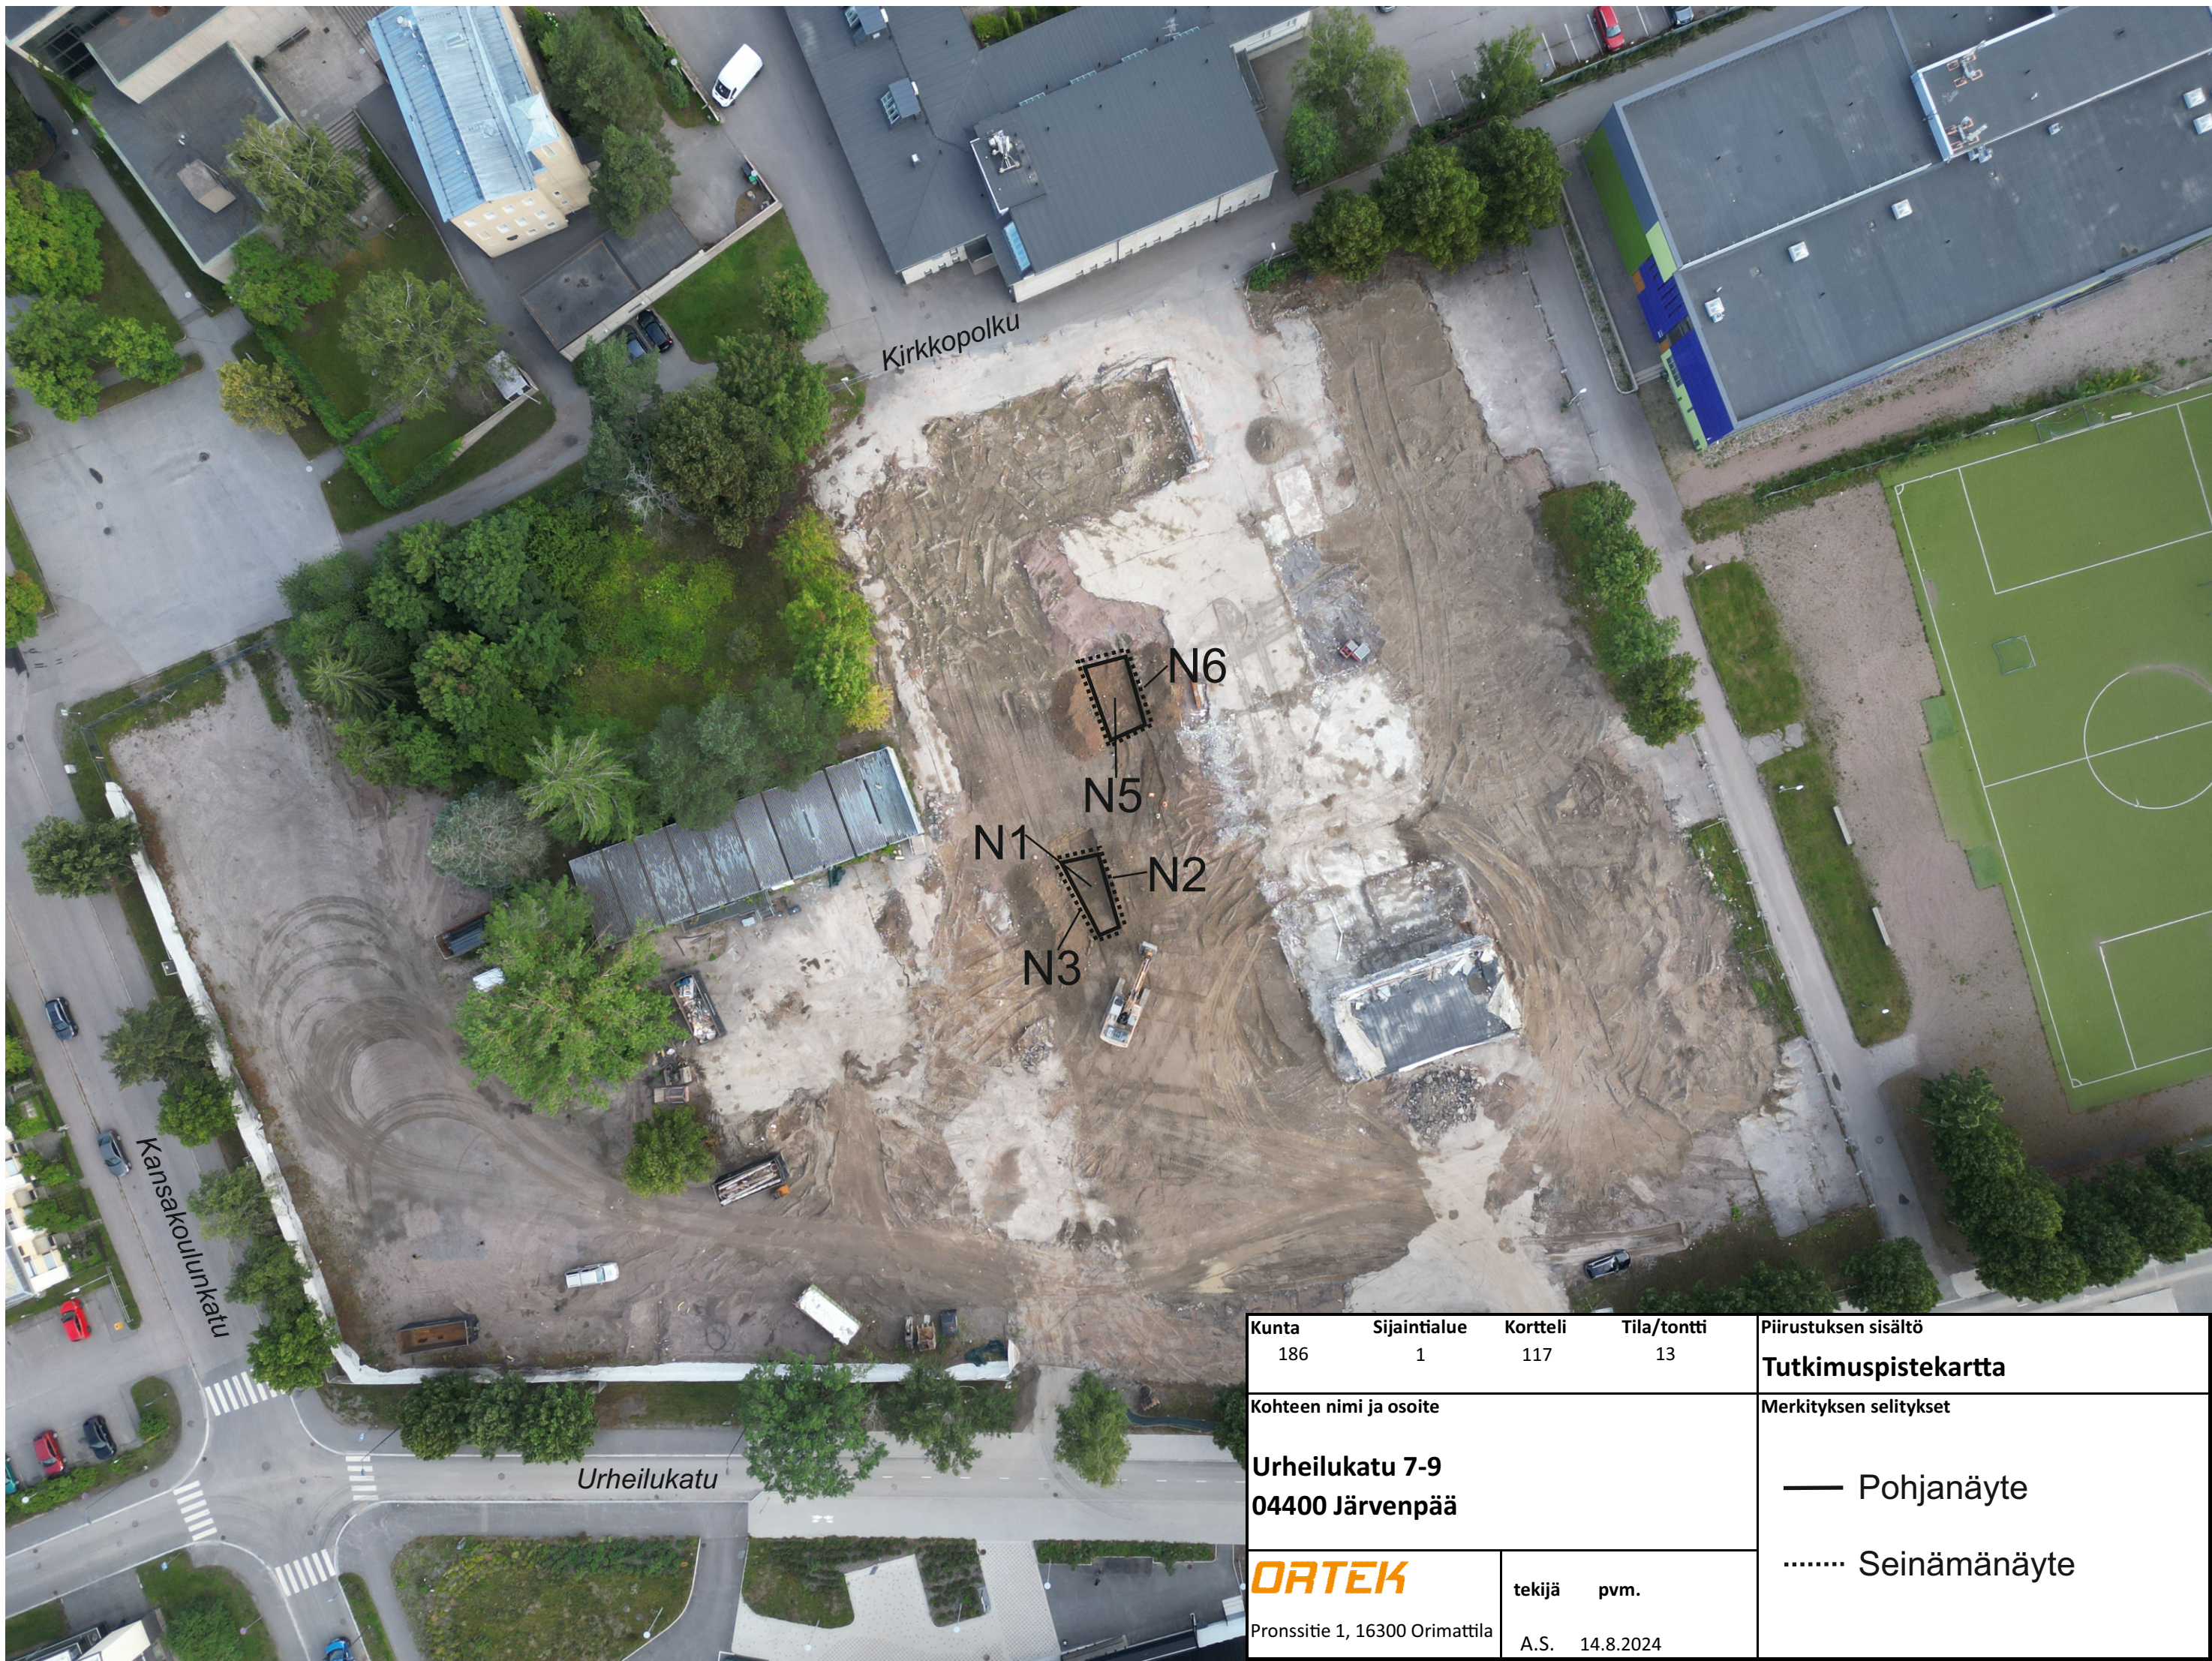
Näytepistekartta

- Pannuhuoneen alue ja kaivanto:
  - o N1, pohja
  - o N2, kaksi seinämää
  - o N3, seinämä
  - o N4, kasalle kaivetut maa-ainekset
- Vanha öljysäiliön alue ja kaivanto:
  - o N5, pohja
  - o N6, seinämät
  - o N7, kasalle kaivetut maa-ainekset
