# TUTKIMUSSELOSTUS

JYK KAMPUS KOULURAKENNUS  
HAITTA-AINETUTKIMUS

14.8.2020, päivitetty 4.9.2020

JYK Kampus, koulurakennus  
Kansakoulunkatu 1  
04400 Järvenpää

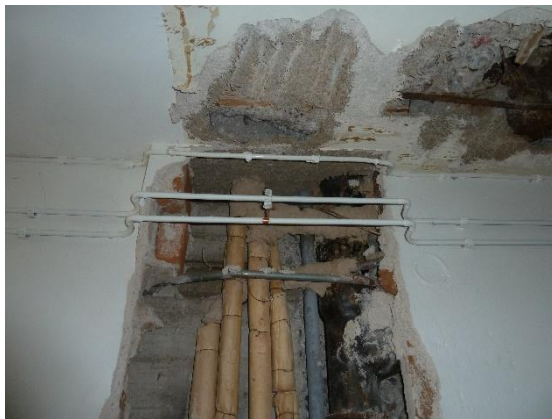
**Kuva 2.** Käytävällä 042 seinää on purettu ja seinän sisällä olevat asbestipitoiset putkiseristeet ovat näkyvillä. Putkissa on pinnoittamaton asbestipitoista massaa, mikä aiheuttaa riskin asbestikuitujen kulkeutumisesta sisäilmaan.

**Tutkimuksessa havaittiin rikkiäisiä asbestipitoisia putkieristeitä, joista voi vapautua asbestikuituja hengitysilmaan, ja aiheutua akuutti altistumisvaara! Pölyävät asbestipinnat on pinnoitettava välittömästi ja estettävä altistumisen jatkumisen.**

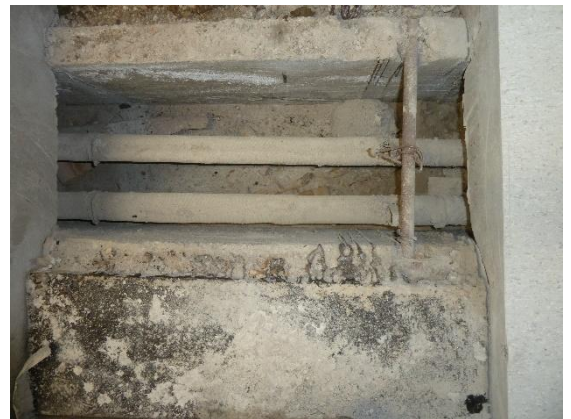
**Kuva 3.** Vanhat putkieristeet sisältävät asbestia. Asbestipitoisia materiaaleja on useita erilaisia. Huonokuntoiset putkieristeet sekä kanaalin pohjalla olevat irtoneiset eristeenpalat aiheuttavat riskin asbestikuitujen irtoamisesta sisäilmaan.

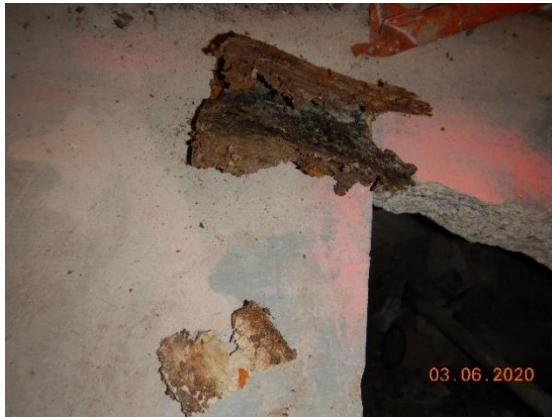
**Kuva 4.** Kanaalien pohjalla on irtonaista asbestipitoista eristemassaa (näyte 6).

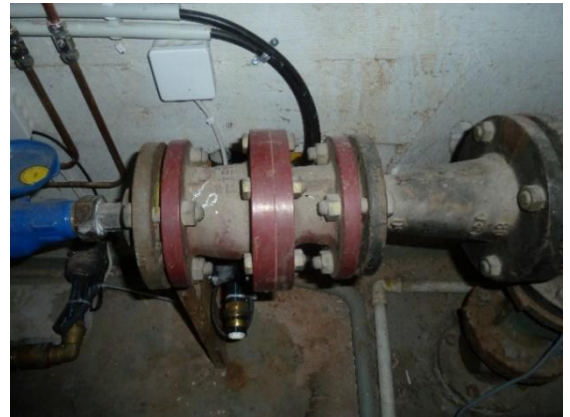
**Kuva 5.** Tila 036, laippatiivisteet sisältävät asbestia.

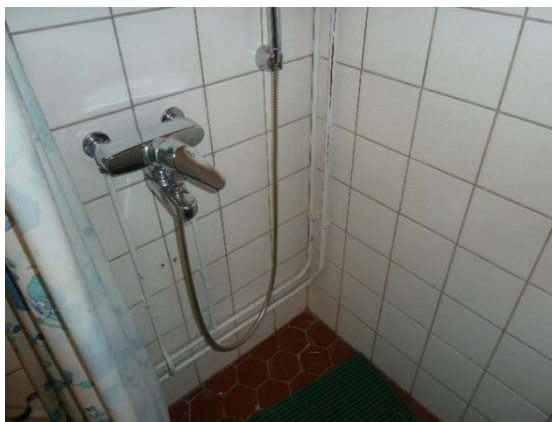
**Kuva 6.** Tilan 077 seinälaatan kiinnityslaasti sisältää asbestia.

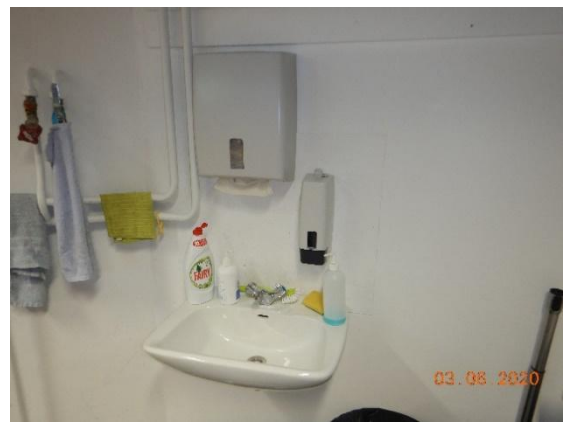
**Kuva 7.** Tilan 001 altaan ohut taustalevy sisältää asbestia.

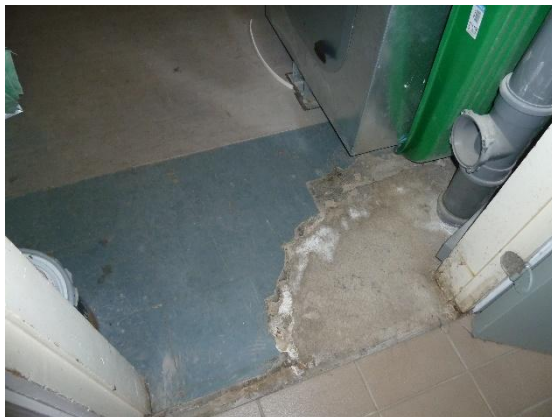
**Kuva 8.** IV-konehuoneen lattian sinisestä vinyylilaatoituksesta otettu näyte 9 sisälsi asbestia.

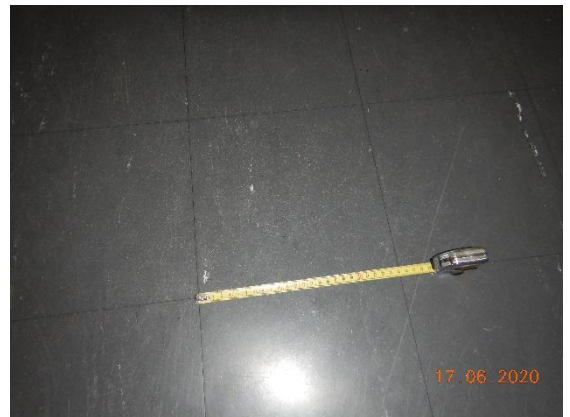
**Kuva 9.** Myös musta vinyylilaatta ja sen kiinnitykseen käytetty musta liima, näyte 23, sisälsi asbestia, kaikki 250 x 250 kokoiset vinyylilaatat käsitellään asbestipitoisena.

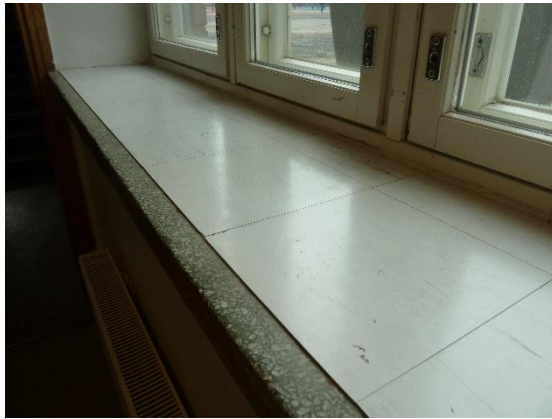
**Kuva 10.** Ikkunalaudan vinyylilaatoituksesta otettu näyte 11 sisälsi asbestia.

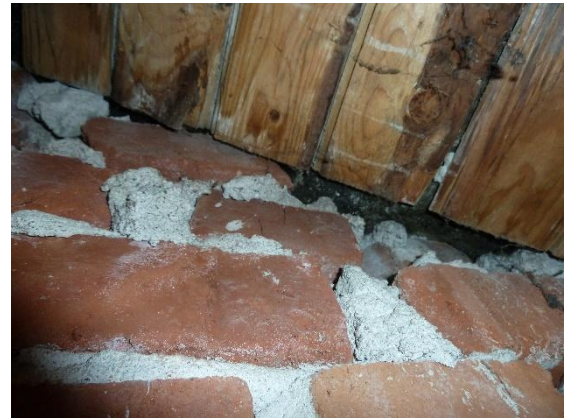
Vesikatteen alla aluskatteena oleva tai jätetty vanha kate, bitumihuopa, sisältää asbestia. Määräksi on arvioitu koko vesikaton alue, mutta on mahdollista, että kattomateriaalit vaihtelevat esimerkiksi A- ja B-siiven välillä.

**Kuva 11.** Kattolaudoituksen takana oleva bitumi-huopa-aluskate sisältää asbestia.

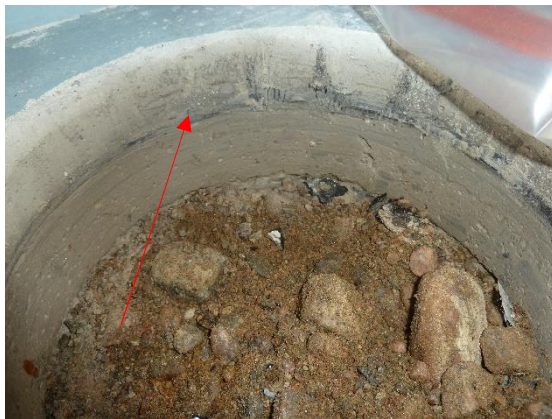
Rakennuksen eri osista otettiin bitumisivelynäytteitä maanvastaisista seinistä sekä alapohjarakenteista. Bitumisivelyä on kellarikerroksen seinissä kuorimuurausten takana betonin sisäpinnassa. Alapohjarakenteissa bitumisively oli usein kaksikerroksisen betonialapohjan alemman betonikerroksen pinnassa. Bitumisivelyiden PAH-pitoisuudet vaihtelevat suuresti, mutta tulosten perusteella voidaan kohtuullisella varmuudella tehdä johtopäätös, että seinissä käytetyt bitumisivelyt sisältävät vain pieniä määriä PAH-yhdisteitä, kun taas alapohjissa käytetyt sivelyt sisältävät niitä runsaasti ja ovat vaarallista jätettä.

**Kuva 12.** Alapohjarakenteessa bitumisively on usein alemman betonilaatan pinnassa (kuvassa näyte 20). Bitumin päällä oli paikoin sementtipuukuitulevykerros.

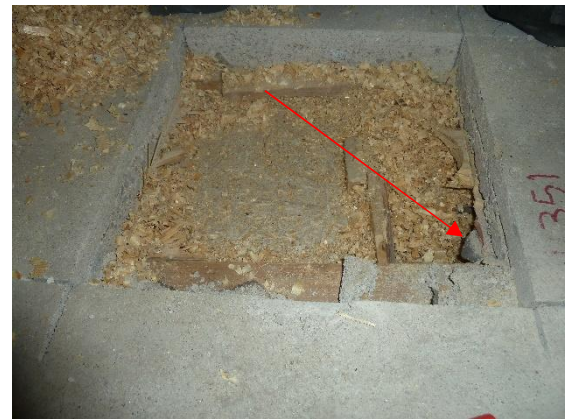
Yläpohjarakenteesta otettiin tervapaperinäyte, joka sisälsi erittäin suuria määriä PAH-yhdisteitä. Tervapaperia on käytetty yläpohjan palopermannon/ betonikerroksen alla

ilmansulkukerroksena, laajuus on arvioitu liitteenä olevaan pohjakuvaan, mutta on vaarauttava mahdollisuuteen, että materiaalia löytyy myös muualta yläpohjarakenteesta. Materiaali on vaarallista jätettä. PAH-yhdistepitoisten materiaalien purkutöissä on lisäksi huomioitava turvalliset työtavat, huomioiden, että PAH-yhdisteet voivat imeytyä kehoon myös ihon läpi.

**Kuva 13.** Yläpohjarakenteessa on musta tervapaperi (näyte 25) pintalaatan ja alla olevan sementtipuukuitulevyn välissä. Tervapaperi sisältää erittäin runsaasti PAH-yhdisteitä!

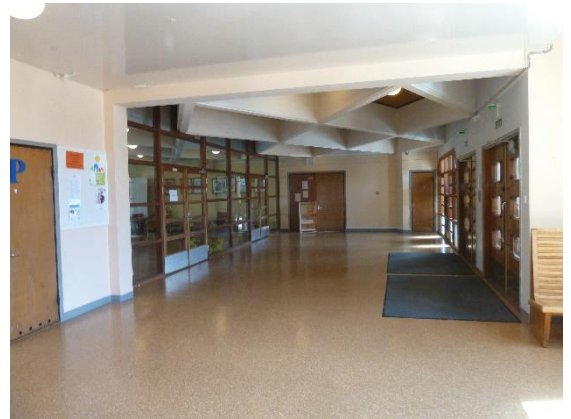
Todettiin, että kellarin lattiamaali sekä aulan valkoinen kattomaali sisältävät lyijyä ja sinkkiä vaarallisen jätteen raja-arvon ylittävän määrän. Lisäksi kaikki maalinäytteet sisälsivät metalleja niin suuria määriä, että ne on syytä huomioida hiontatöiden yhteydessä suojauksissa.

**Kuva 15.** Näyte MN4 otettiin aulan valkoisesta kattomaalista.

Mikäli metalliyhdistepitoinen maali poistetaan, on poisto tehtävä haitta-ainetyönä ja syntynyt maalijäte on vaarallista jätettä. Mikäli koko rakenne puretaan, kokonaisjätteen metalliyhdistepitoisuus voi jäädä alle vaarallisen jätteen raja-arvojen.

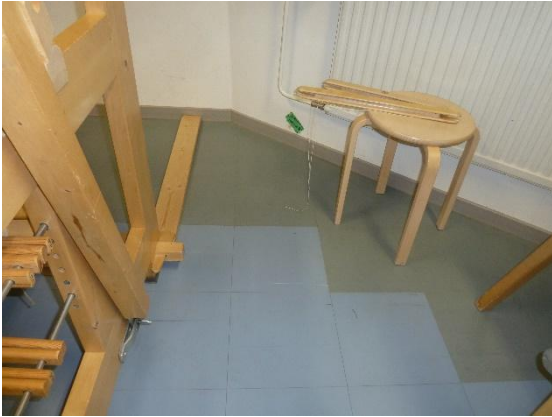
*Vaalealla liimalla kiinnitetty 30 x 30 vinyylilaatta ei sisällä asbestia.*

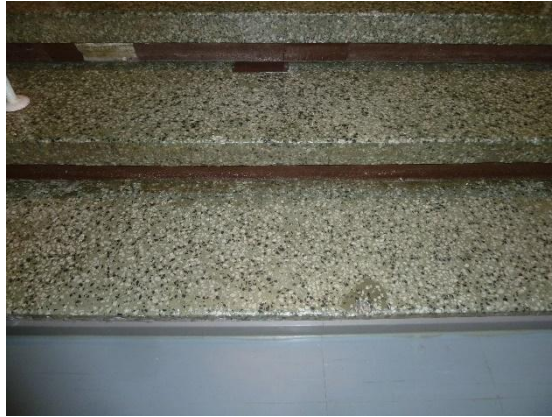
*Portaan ylösnostossa oleva massa/ kivilista ei sisällä asbestia.*

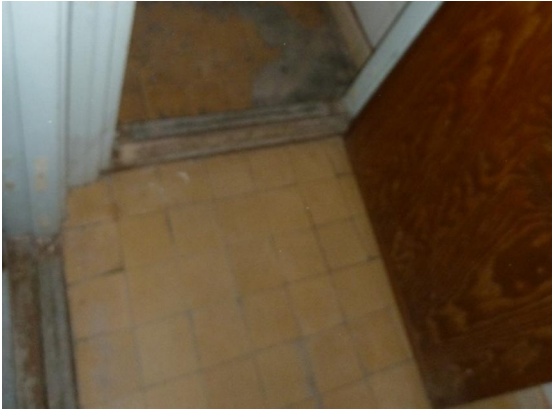
*WC lattian laatoitus ei sisällä asbestia.*

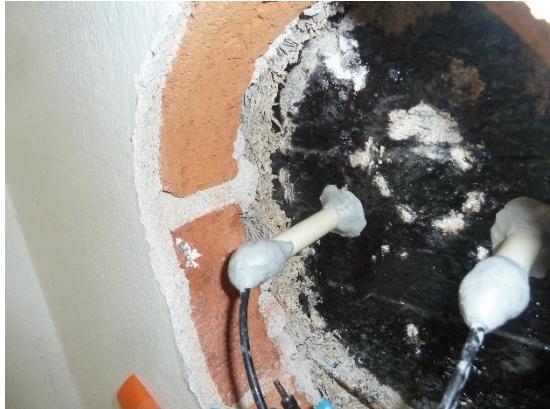
*Maanvastaisten seinien bitumi ei sisällä asbestia, eikä vaarallisia määriä PAH-yhdisteitä.*

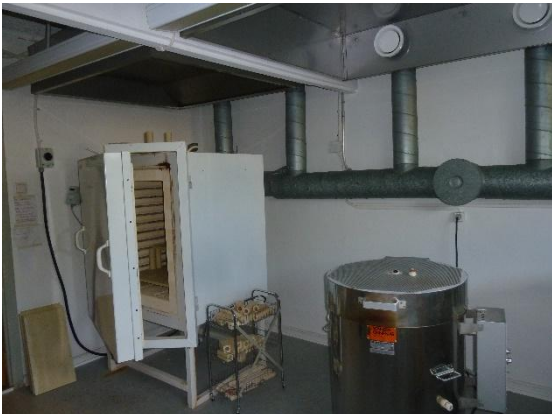
*Peltikanavan kitti ei sisällä asbestia.*

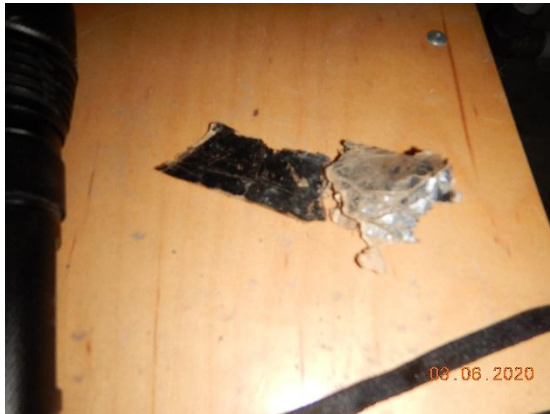
*Mustasta pahvieristeestä otettu näyte ei sisältänyt asbestia.*

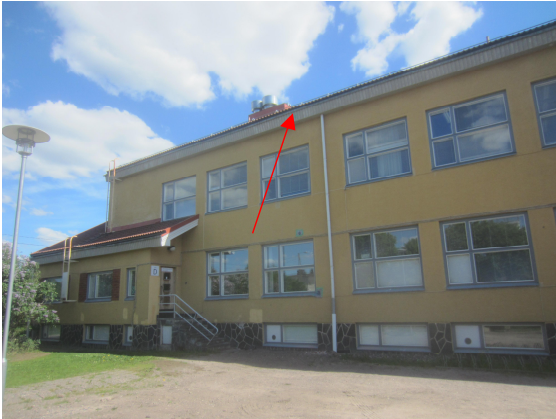
*Sadevesikourun valkoisesta maalista otettu näyte ei sisältänyt asbestia.*
