Järvenpään kaupunki

## Tempakanmäki

Tutkimusraportti

<b>Päiväys</b>	13.1.2025
<b>Tekijä</b>	Konsta Solkio
<b>Tarkastaja</b>	Sanna Riekkinen
<b>Projektinnumero</b>	12014849

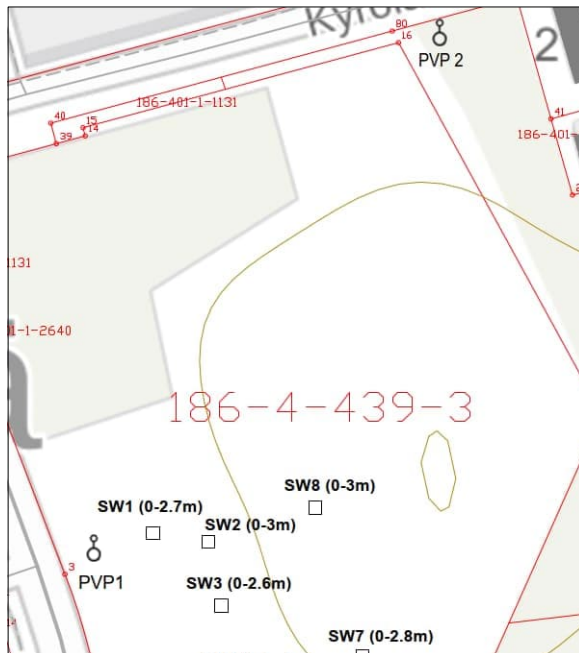
Kohteen keskivaiheilla on hiekkamoreenimäki, joka toimii paikallisena vedenjakajana. Muutoin kohteen maaperä on pääosin savea, jonka päällä on paikoin noin 0,5 m paksuinen täyttömaakerros. Kohde ei sijaitse luokitellulla pohjavesialueella. Pohjaveden muodostuminen kohteella arvioidaan maaperäolosuhteiden takia hyvin vähäiseksi, eikä aiemmin tehdyissä tutkimuksissa ole dokumentoitu havaintoja pohjaveden esiintymisestä. Tässä koekuoppatutkimuksessa ainoastaan koekuopan SW1 pohjalle suotautui vähän vettä n. syvyydellä 2,7 m, muissa koekuopissa suotautumista ei havaittu. Paineellisen pohjaveden esiintymisestä alueella ei ole viitteitä. Maastonmuotojen ja maaperätietojen perusteella pohjaveden paikalliset virtaussuunnat kohteella ovat länteen ja koilliseen, mutta maaperässä esiintyvän pohjaveden määrä on todennäköisesti hyvin vähäinen.

Kuva 3. Esitys pohjaveden havaintoputkien asennuspaikoista (PVP1 ja PVP2), jos tietoja pohjaveden pinnantasosta halutaan vielä tarkentaa.

Pohjaveden havaintoputkille kohteella ei ole välitöntä tarvetta pohjaveden vähäisen esiintymisen vuoksi. Jos pinnantasoista tarvitaan kuitenkin vielä tarkempaa tietoa, esitetään kohteelle asennettavaksi kaksi pohjaveden havaintoputkea. Putkien esitetyt sijainnit (PVP1 ja PVP2) on esitetty kuvassa 3 ja likimääräiset koordinaatit taulukossa 2. Pohjavesiputket pyritään ulottamaan kallion pintaan asti, arvioitu asennussyvyys on 3 m (PVP1) ja 4 m (PVP2). Siiviläosuus asennetaan vettä johtavaan kerrokseen tai 1 m pituudelta havaintoputken alaosaan, jos vetäjohtavaa kerrosta ei asennuksen yhteydessä havaita.

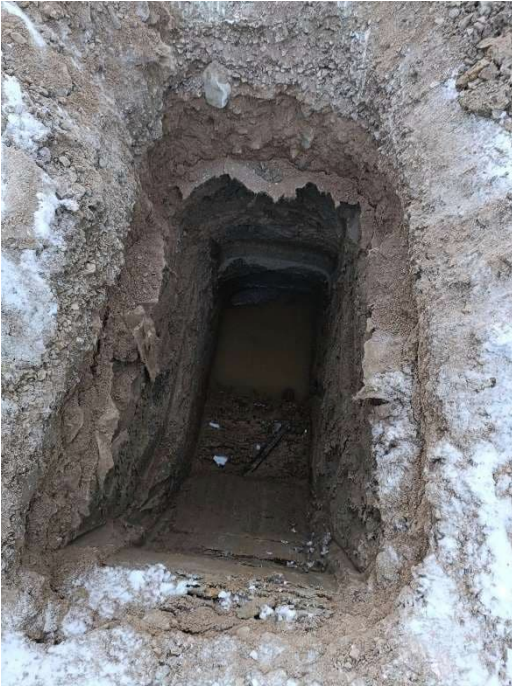
*Kuva 1. Tutkimuspiste SW1. Tutkimuspisteessä havaittiin pohjalla kaapeli ja pohjalle suotautui hieman vettä.*

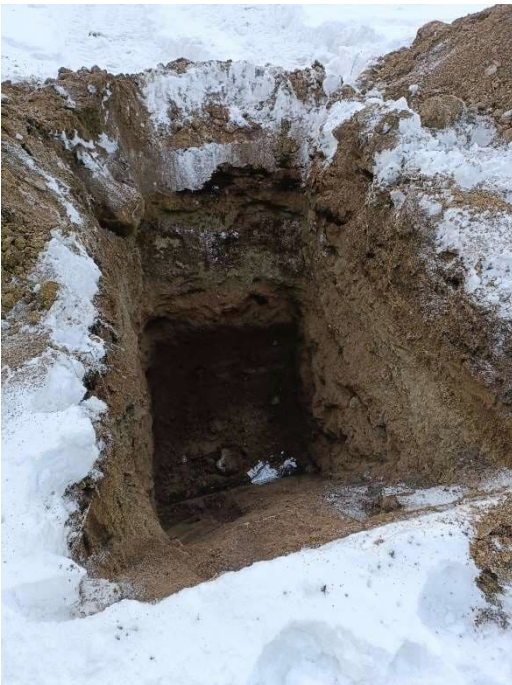
Kuva 2. Tutkimuspiste SW2. Tutkimuspisteessä ei havaittu mitään poikkeavaa.

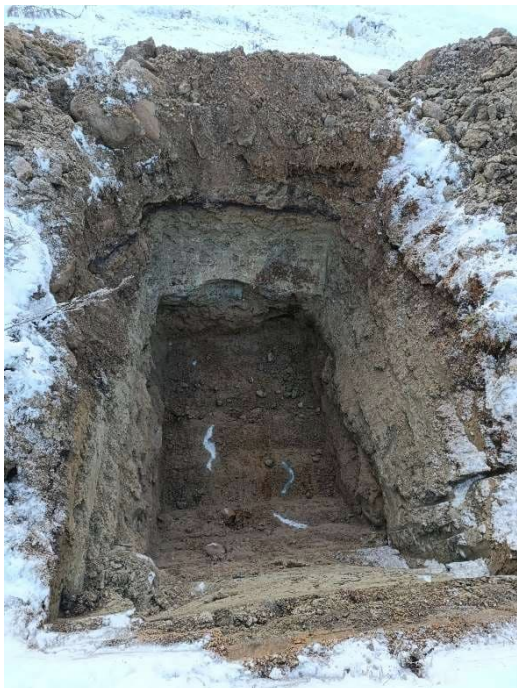
Kuva 3. Tutkimuspiste SW3. Tutkimuspisteessä ei havaittu mitään poikkeavaa. Kaivu päättyi isoon kiveen.

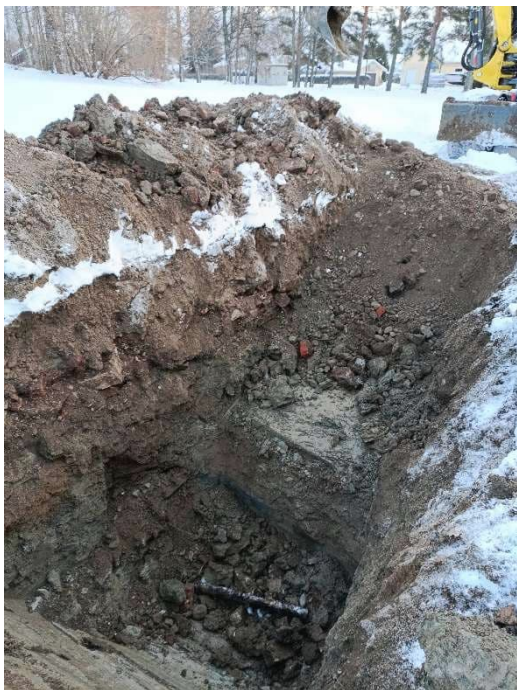
Tutkimuspisteen SW4 (0-1 m) päällimmäinen kerros oli jätetäyttöä, jossa ylittyi VNa:n 214/2007 mukainen PAH-yhdisteiden ylempi ohjearvotaso 100 mg/kg. Näytteen summapitoisuus oli 106,36 mg/kg. Yksittäisistä PAH-yhdisteistä fluoranteenin pitoisuus 19 mg/kg ylittää ylempään ohjearvotason 15 mg/kg. Myös raskasmetallien kohdalla sinkki ylittää ylempään ohjearvotason 400 mg/kg. Näytteen SW4 (0-1 m) laboratoriotulos oli 410 mg/kg.

Samassa tutkimuspisteessä SW4 (2-3 m) eri syvyydellä lyijy ylitti VNa:n 214/2007 mukaisen kynnysarvotason. Laboratoriotulos oli 130 mg/kg, kynnysarvotaso on 60 mg/kg. Laboratoriotulos alittaa alemman ohjearvotason 200 mg/kg.

Koekuoppatutkimuksen tutkimuspisteessä SW4 (0-1 m) todettiin ylemmän ohjearvotason ylittäviä pitoisuuksia raskasmetallien ja PAH-yhdisteiden osalta. Samassa tutkimuspisteessä havaittiin myös VNa:n 214/2007 kynnyсарvotasot ylitt-

täviä pitoisuuksia arseenia ja lyijyä. Lisäksi tutkimuspisteessä SW4 havaittiin jätteitä kuten betonia ja tiiltä sekä tutkimuspisteessä SW5 vanhoja rakennuksen perustuksia.

Kuva 4. Tutkimuspiste SW4. Tutkimuspisteessä havaittiin jätteitä tiiltä ja betonia. Jätettä esiintyi pintakerroksessa metrin paksuudelta.

Jatkotoimenpiteenä suositellaan pilaantuneiden maa-ainesten ja jätteiden poistoa kohteesta ennen alueen rakennustöitä. Kaivetut pilaantuneet maat ja jätteet tulee toimittaa luvanvaraiseen vastaanottoaikaan. Kunnostuksen tavoitetasot suositellaan määritettäväksi tarkemmin kunnostussuunnittelun ja viranomaisilmoituksen laadinnan yhteydessä.

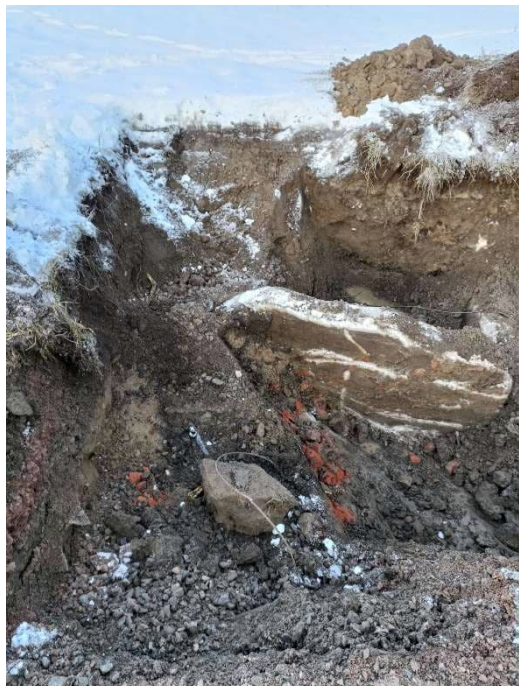
Tutkittujen maa-ainesten haitta-ainepitoisuustasot ylittävät VNa214/2007 ylempään ohjearvotason raskasmetallien ja PAH-yhdisteiden osalta tutkimuspisteessä SW4 (0-1 m) kiinteistön eteläosassa. Tutkimuspisteessä havaittiin noin metrin paksuinen jätetäyttö sisältäen tiiltä ja betonia. Myös tutkimuspisteessä SW5 havaittiin vanhoja rakennusten perustuksia.

Kuva 5. Tutkimuspiste SW5. Tutkimuspisteessä havaittiin perustuksia ja romukaapeli. Myös tiiltä oli hieman joukossa.

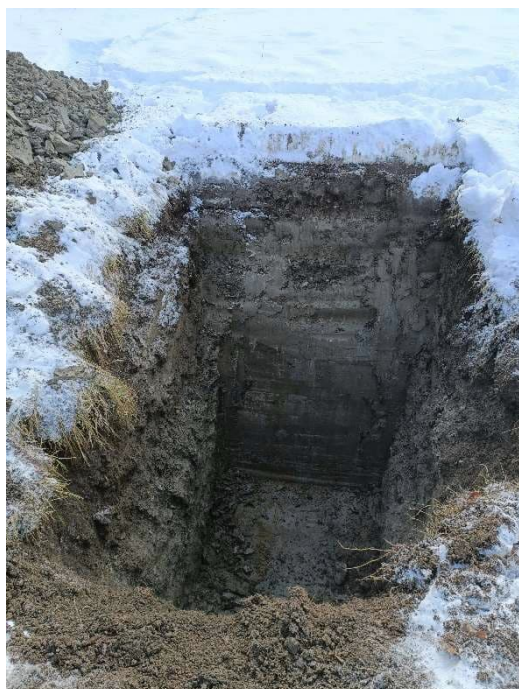
Kuva 6. Tutkimuspiste SW6. Tutkimuspisteessä ei havaittu mitään normaalista poikkeavaa.

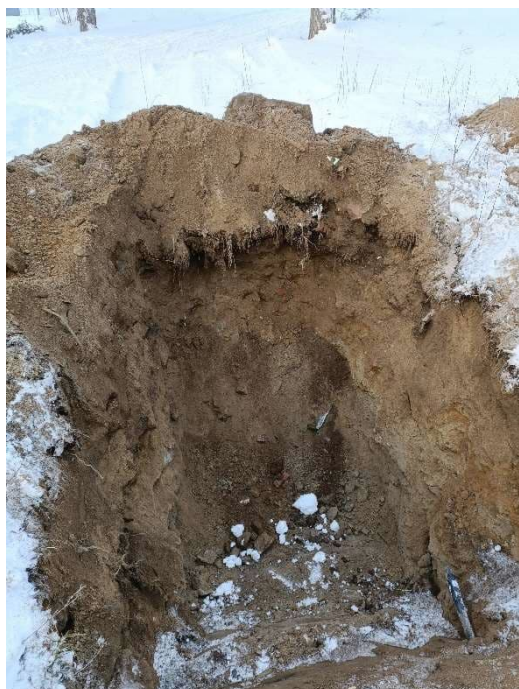
Kuva 7. Tutkimuspiste SW7. Tutkimuspisteessä havaittiin muuta yksittäinen muovin- ja betoninpalanen n. 1 m syvyydellä.

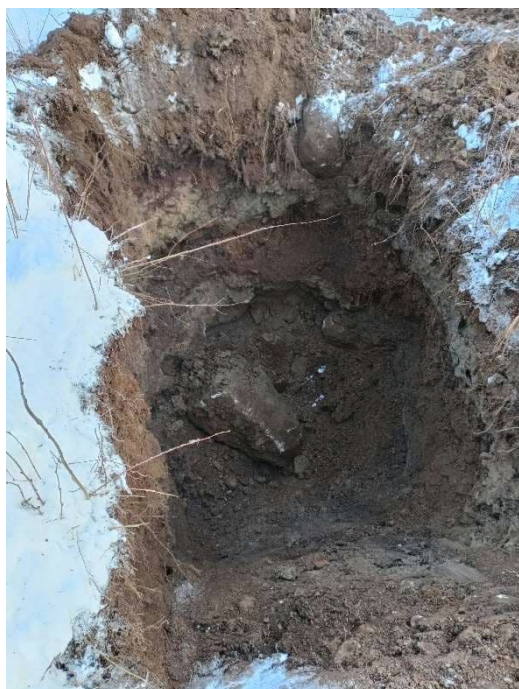
Kuva 8. Tutkimuspiste SW8. Tutkimuspisteessä ei havaittu mitään normaalista poikkeavaa.
