**JÄRVENPÄÄN YHTENÄISKOULU
2 / 104 / 1 / JÄRVENPÄÄ**

KOONTIRAPORTTI 2

JÄRVENPÄÄN YHTENÄISKOULU

1 TOIMEKSIANTO JA TUTKIMUSKOHDE

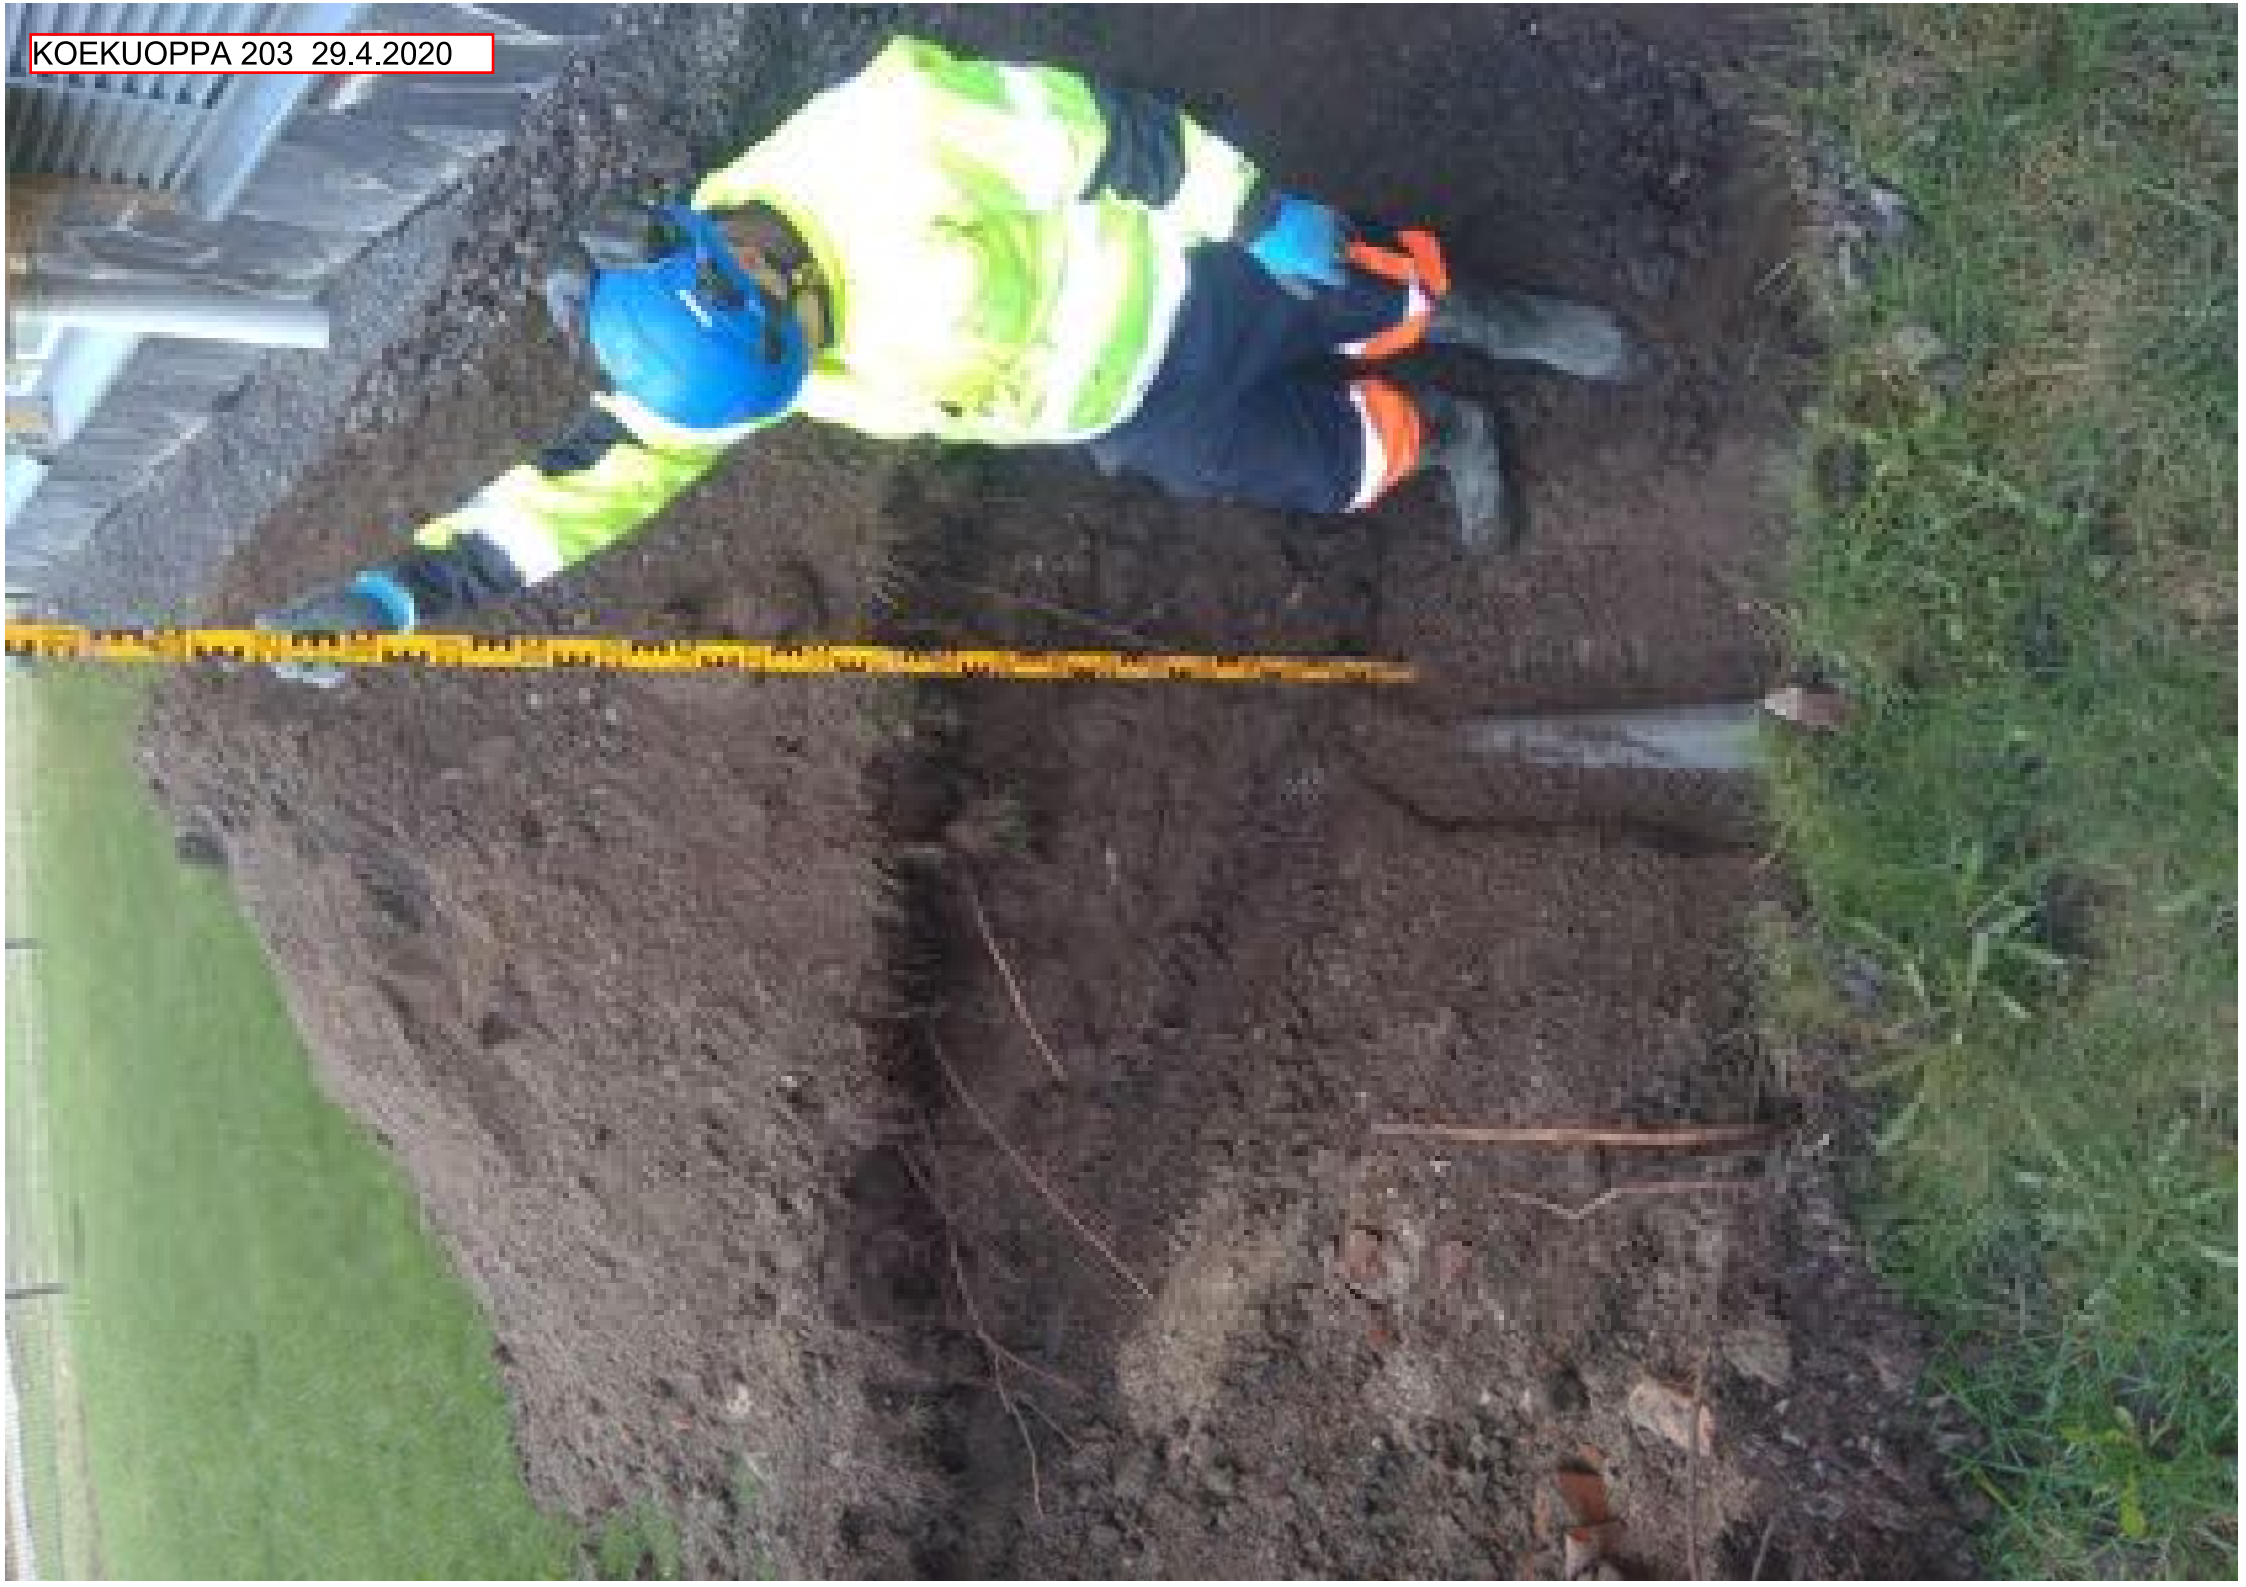
KOEKUOPPA 203 29.4.2020

Perustuksen alapinnan korkeustaso vaihteli näissä tutkimuksissa koekuopissa välillä +41,05...+41,67. Syvimmillään rakennuksen perustustaso havaittiin olevan länsiosassa koekuopassa nro. 203.

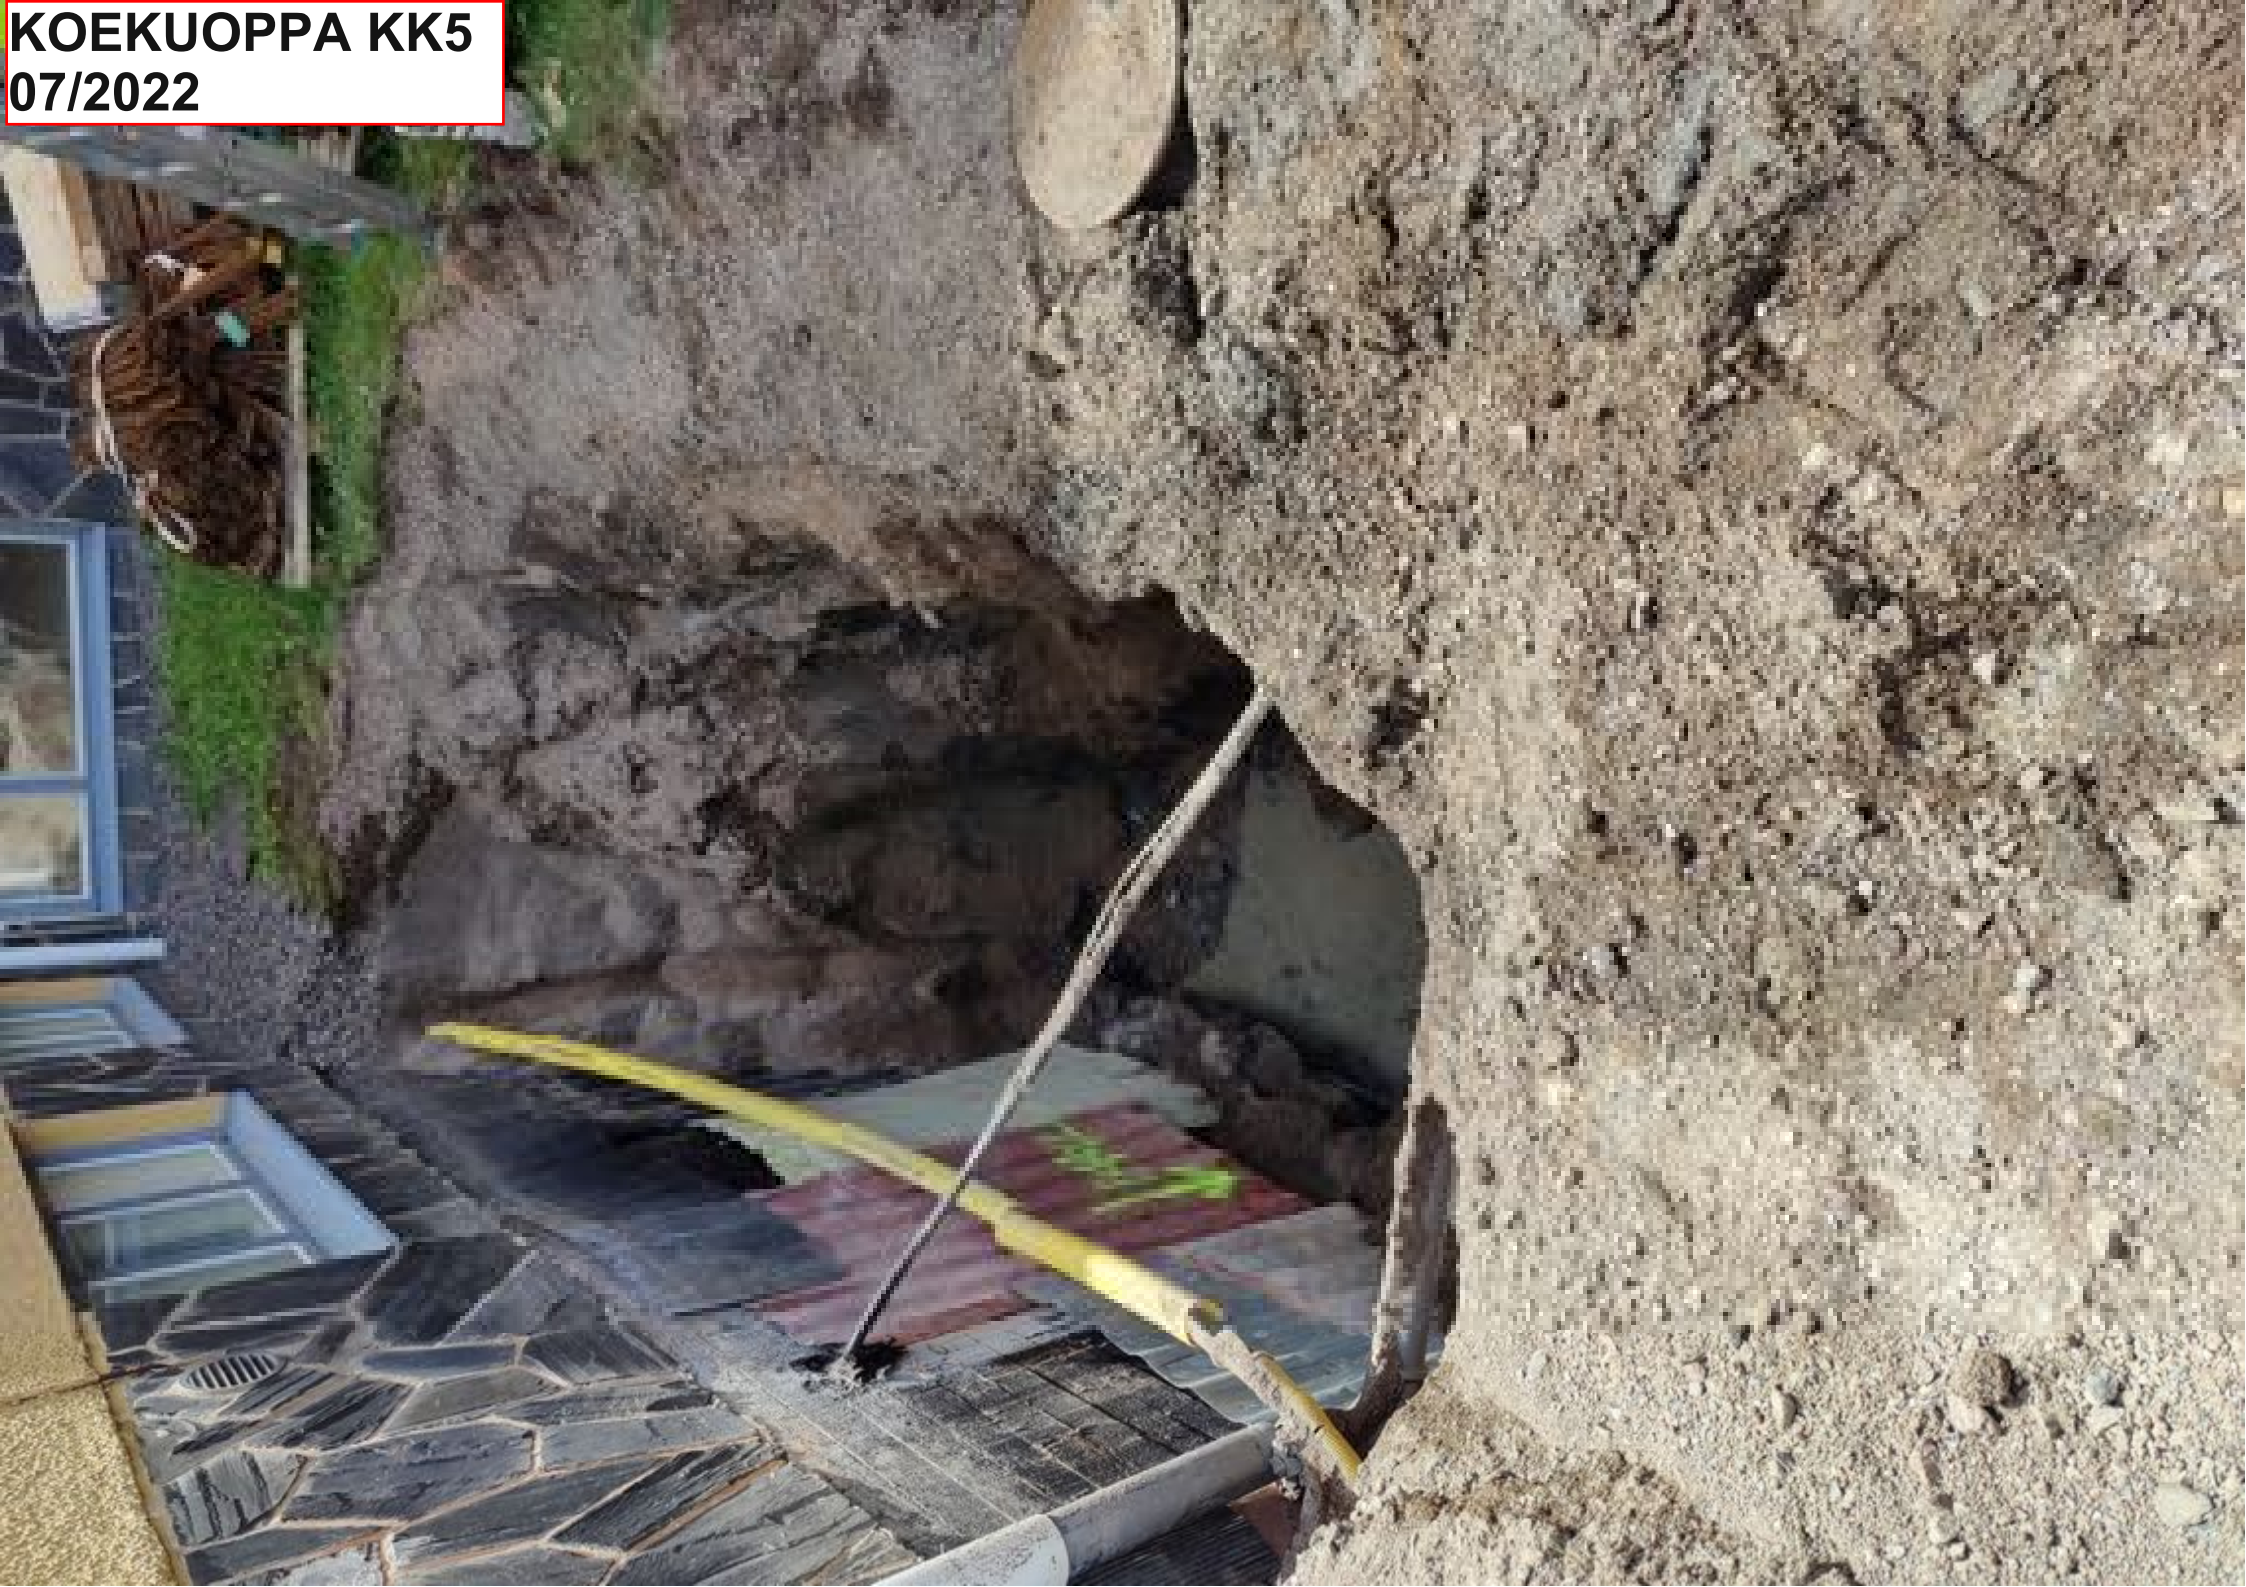
KOEKUOPPA KK5
07/2022

Puupaalujen tutkimuksessa kiinnitettiin huomiota myöskin puupaalujen ja perustuksen väliseen kontaktiin. Kontaktipinnassa ei havaittu lahoa tai selkeitä merkkejä siitä, että puupaalujen yläpää ja perustuksen välillä olisi tyhjättilaa. Vain yhdessä puupaalussa (KK5) havaittiin heikkenemistä paalun yläosassa johtuen siitä, että perustuksen betoni oli ko. kohdassa erittäin heikkoa ja osittain paalun ympäriltä murtunutta.

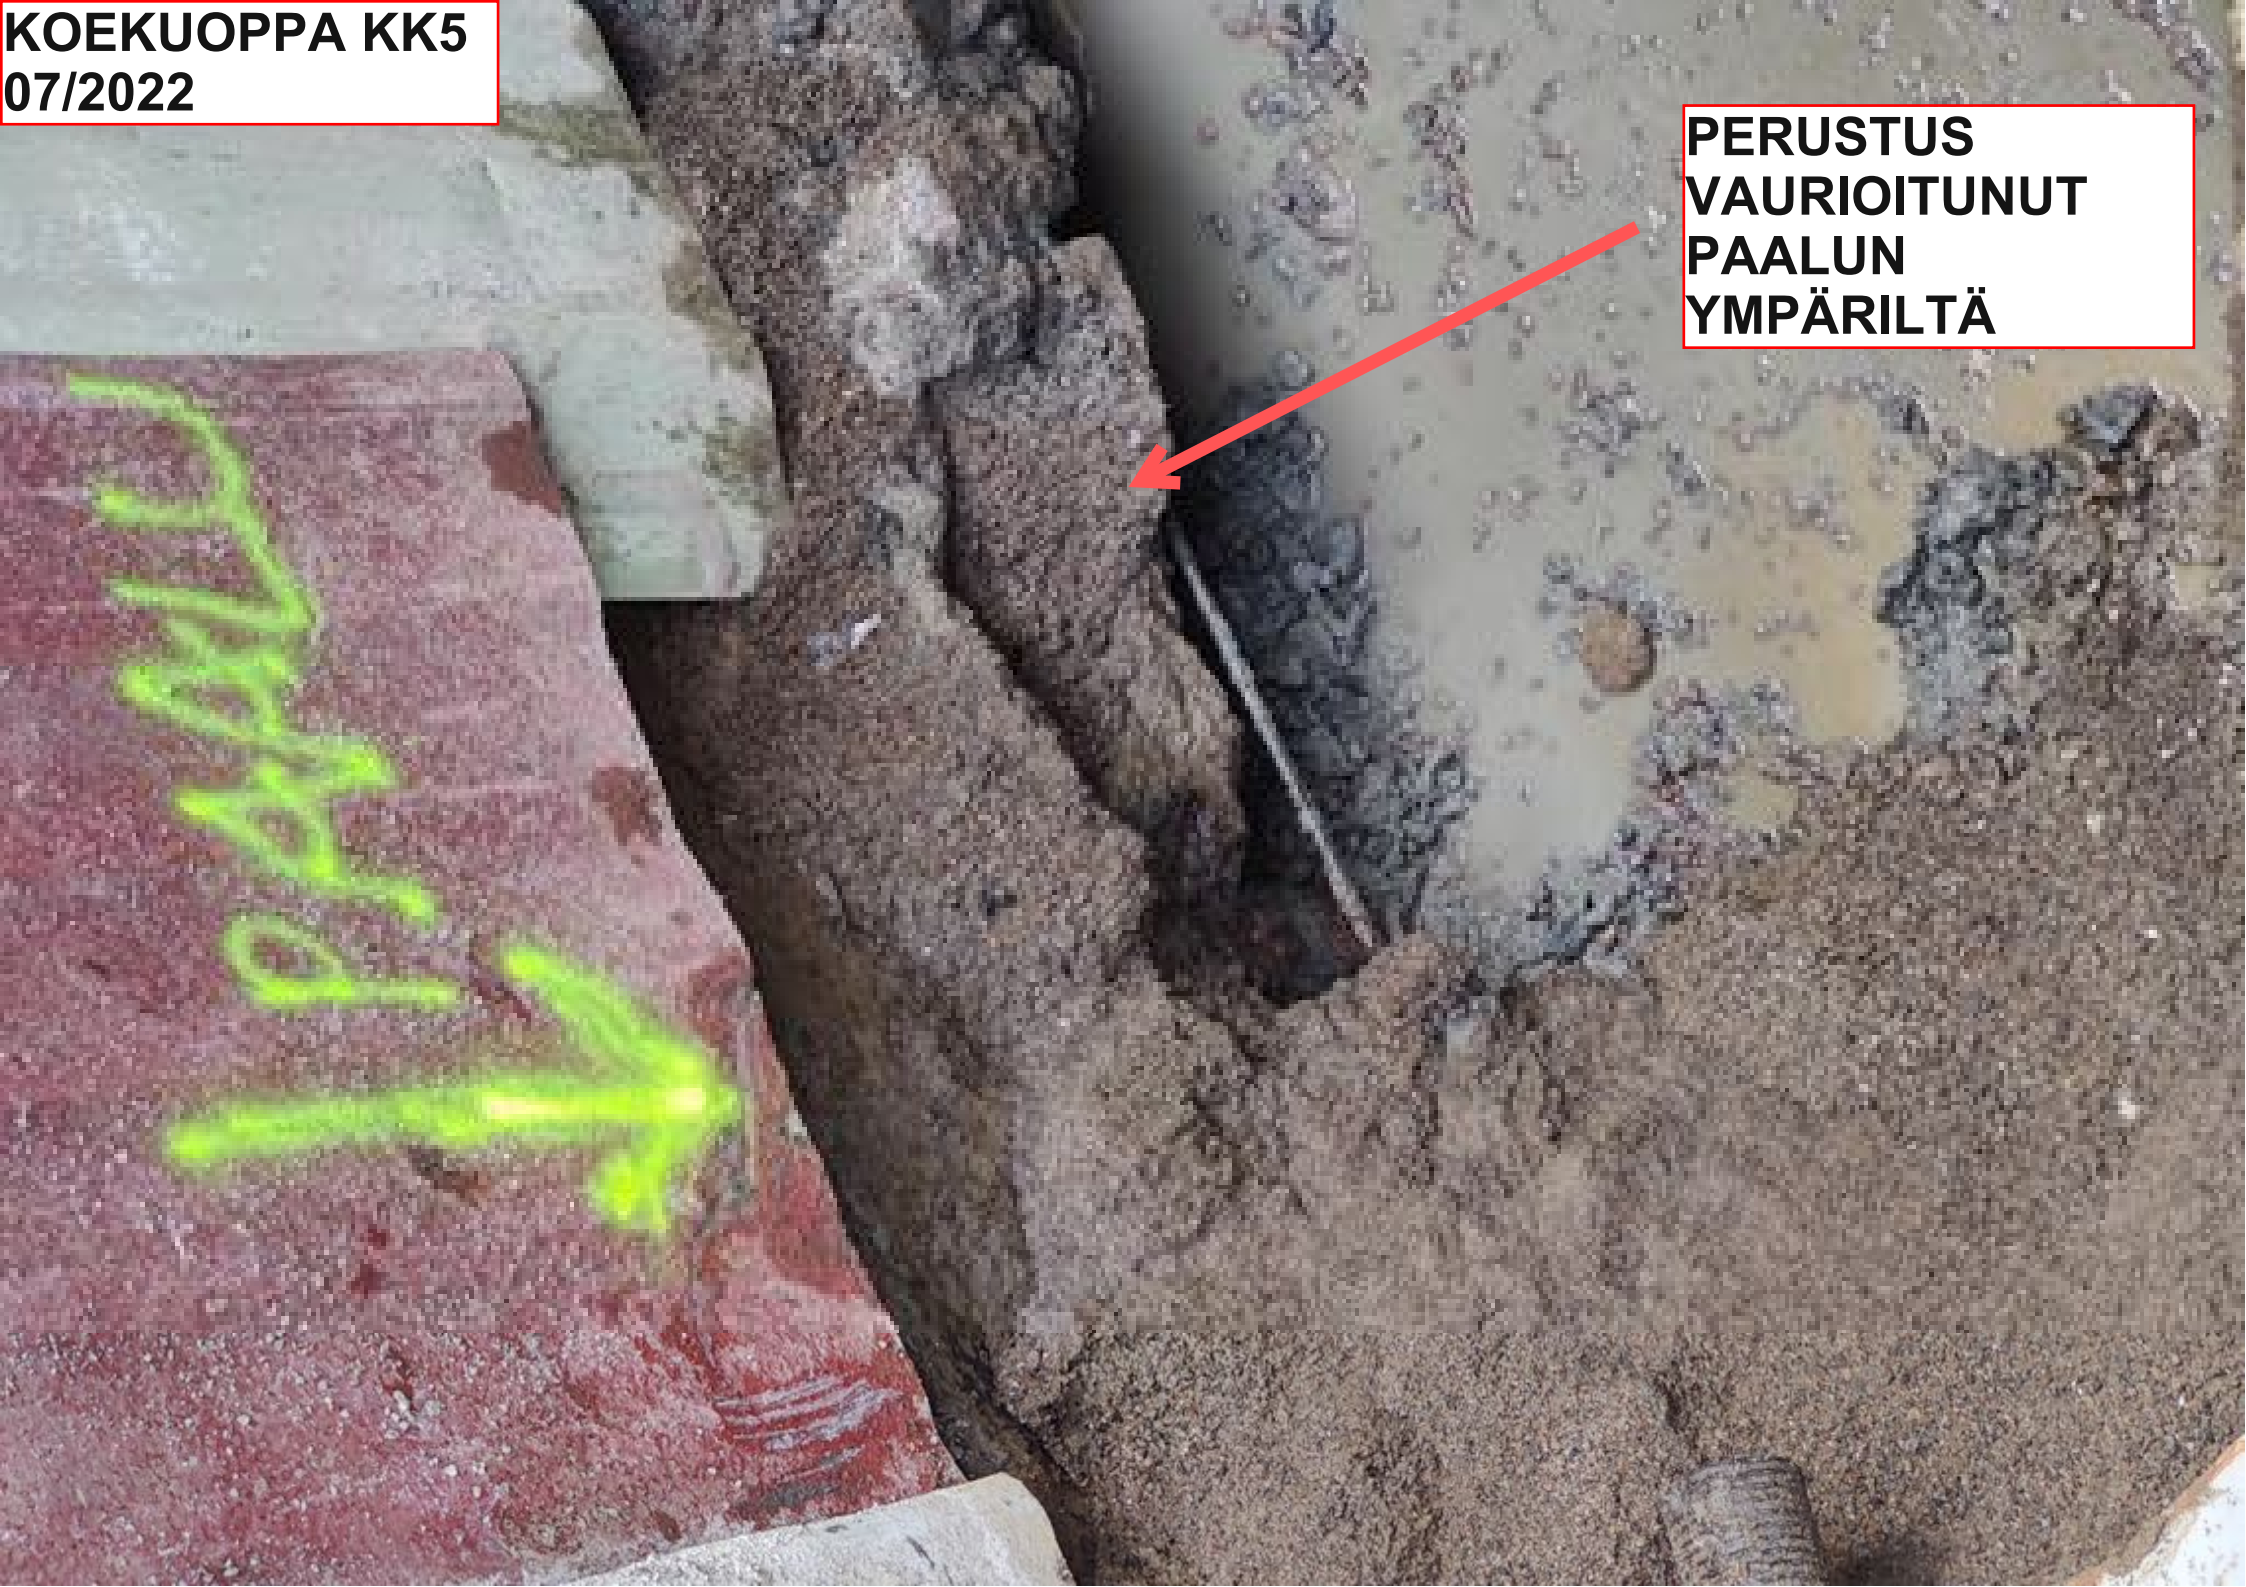
KOEKUOPPA KK5
07/2022

PERUSTUS
VAURIOITUNUT
PAALUN
YMPÄRILTÄ

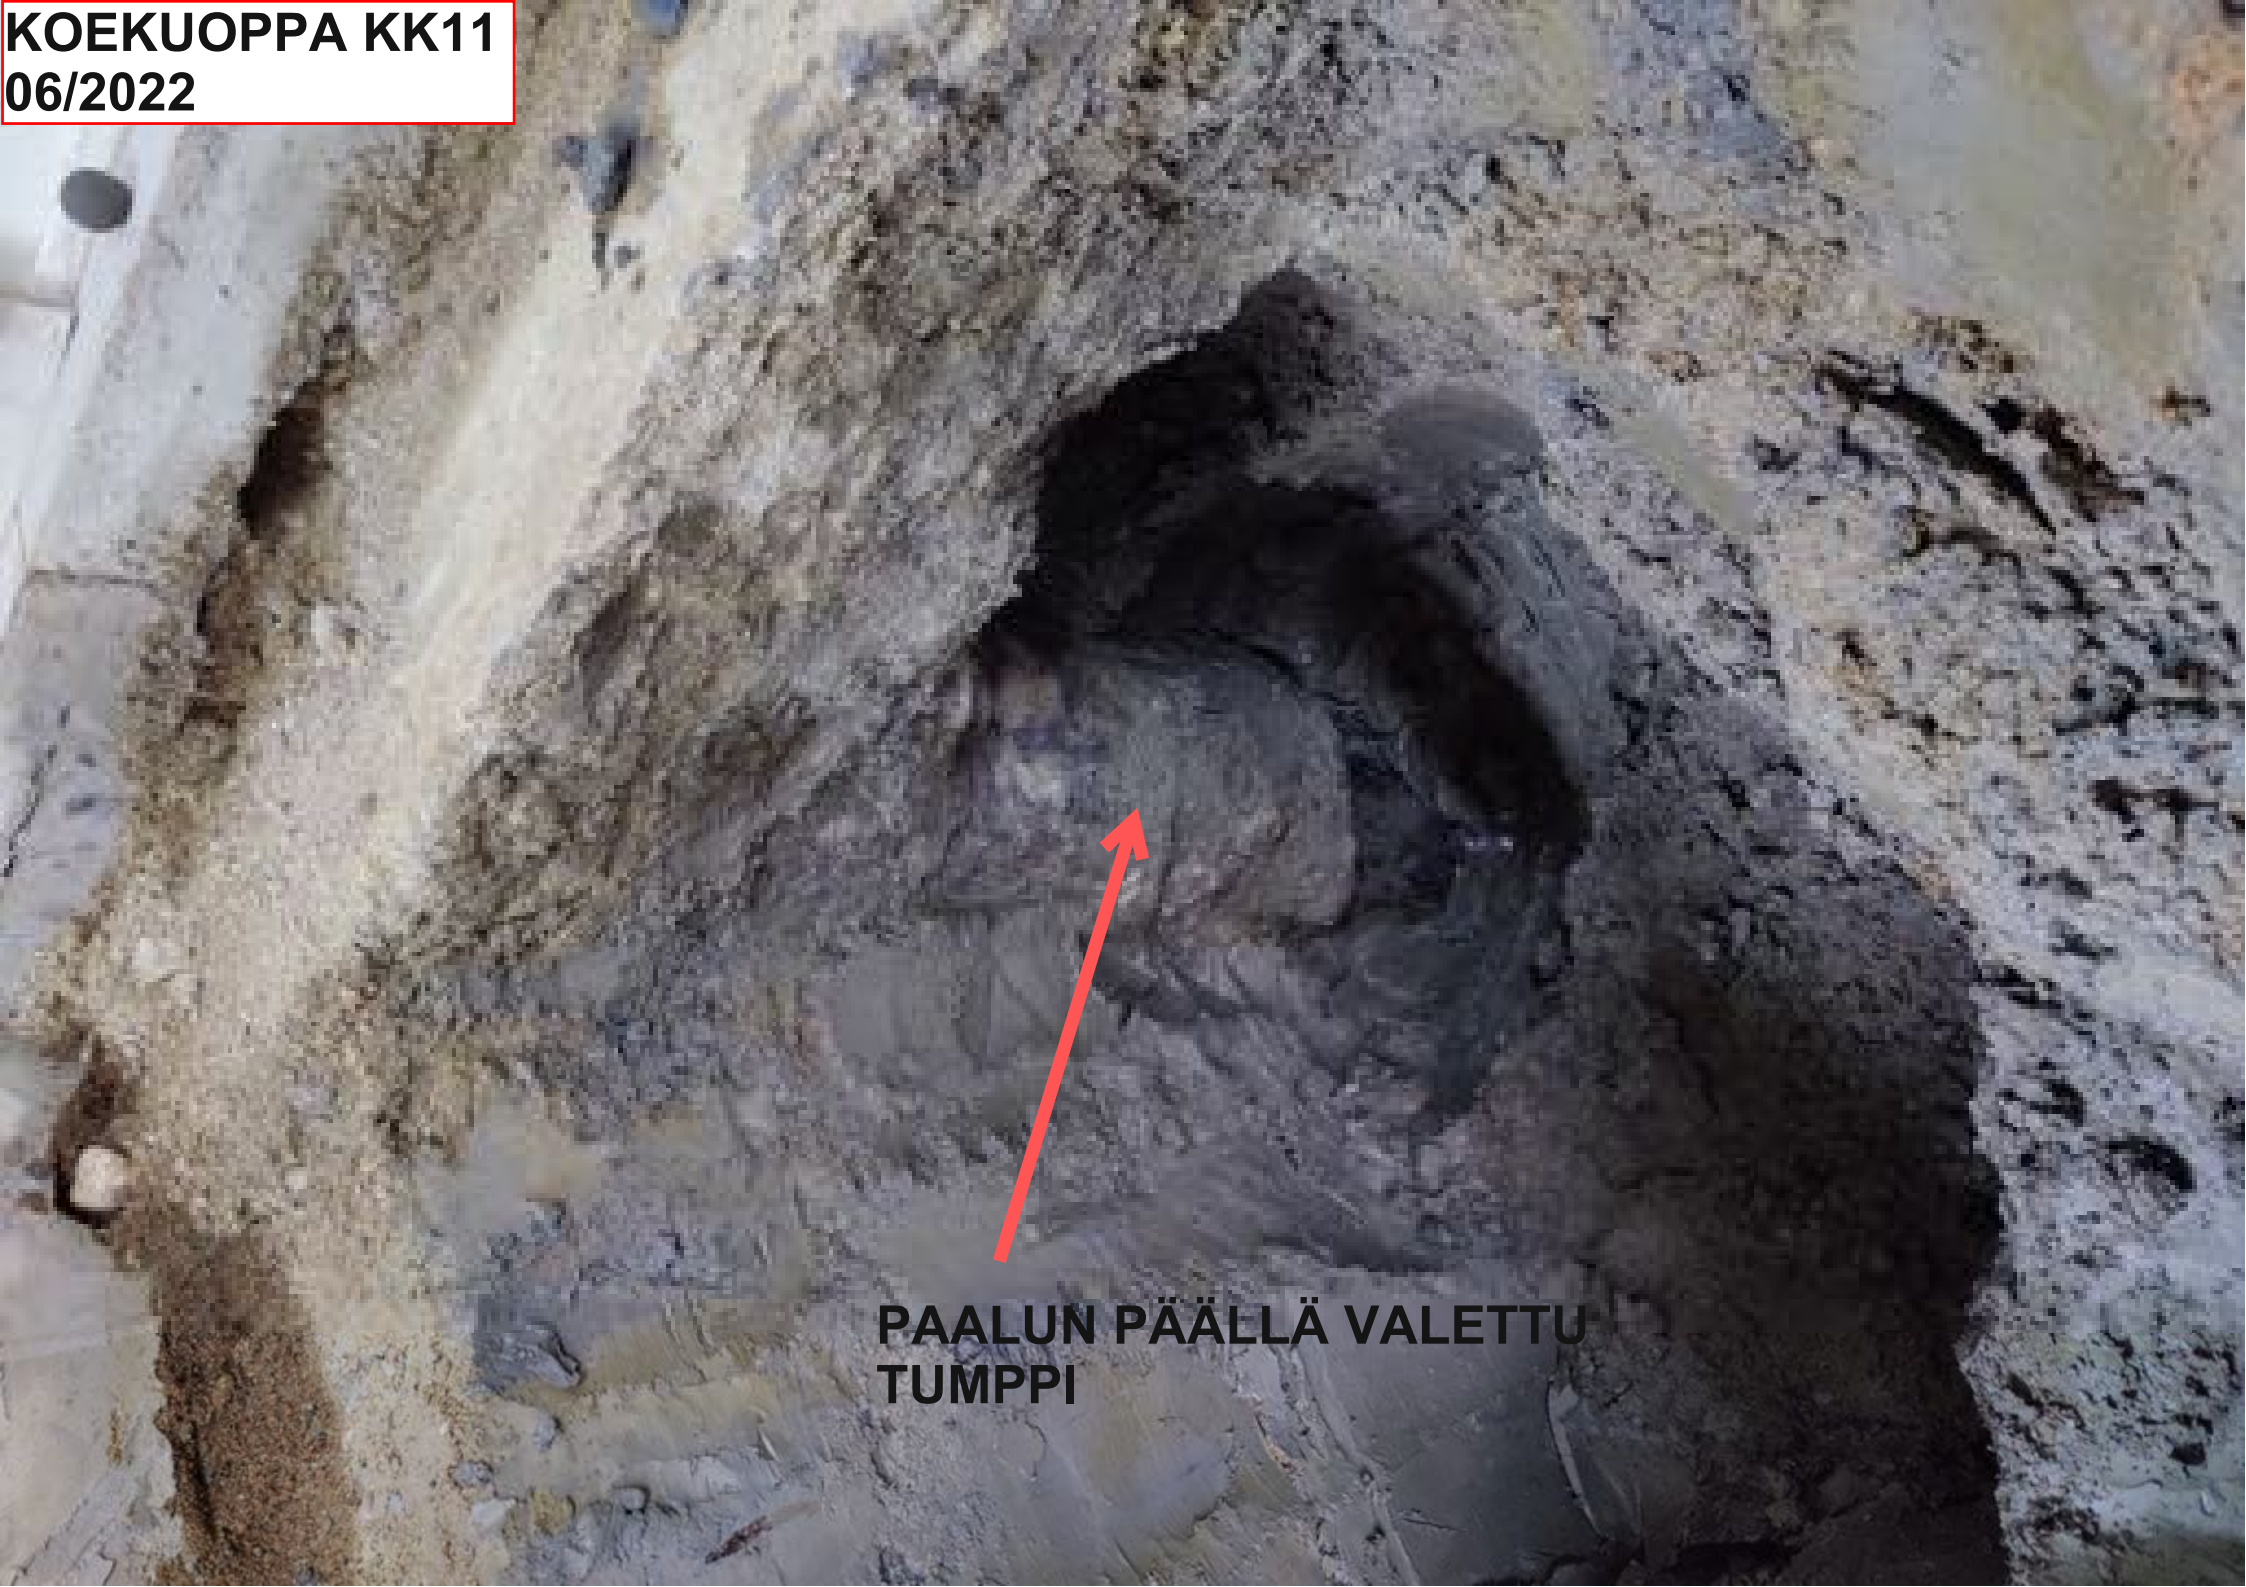
KOEKUOPPA KK11
06/2022

**PAALUN PÄÄLLÄ VALETTU
TUMPPI**
