Selvitys rakennuksen terveellisyydestä: rakennuksen korjaus- tai muutostyö

Kansakoulunkatu 3, Järvenpää

JULKISIVUN KUNTOTUTKIMUS

Järvenpään yhteiskoulu
Kansakoulunkatu 1
04400 Järvenpää

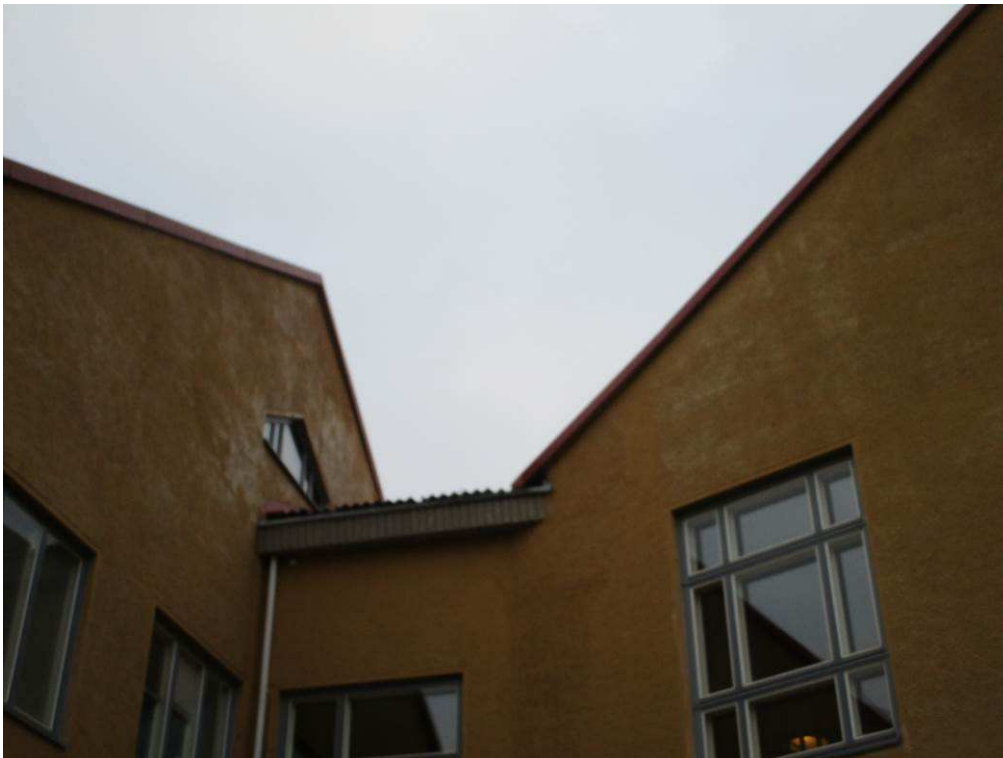
Kuva 2. Säärasitetuimmilla osin julkisivun maalipinnoite irtoilee/on peseytynyttä

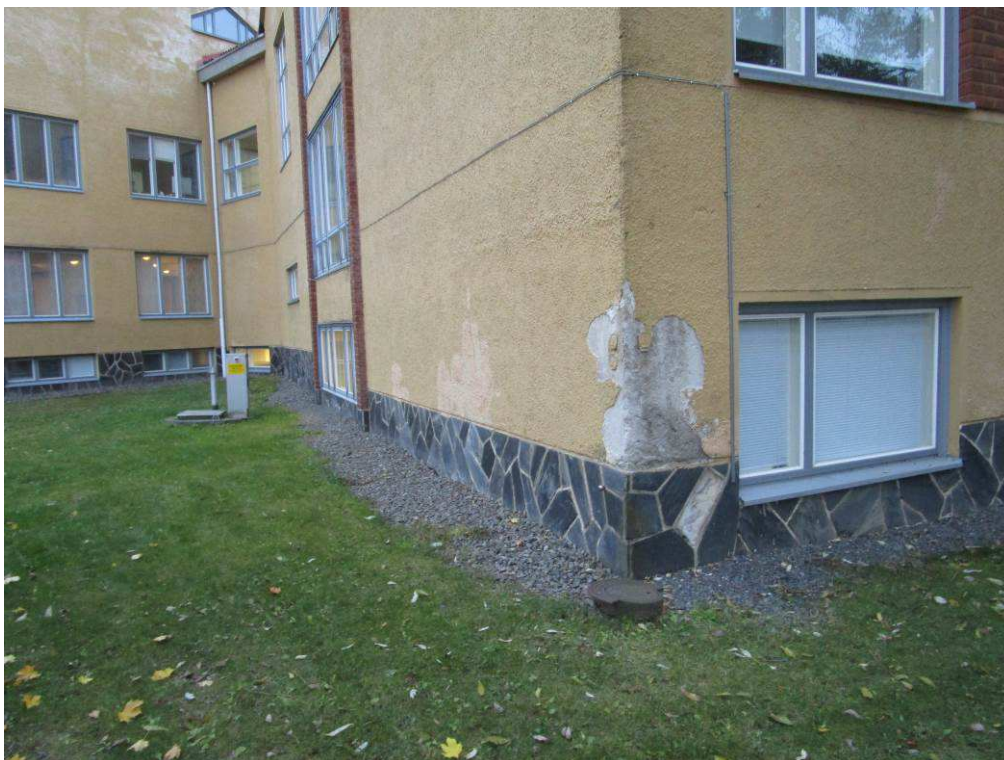
Sokkelien liuskekiviverhouksissa havaittiin runsaasti taustastaan irronneita "kopoja" liuskekiviä. Liuskekivien saumauksien paikallisia vaurioita havaittiin vain yksittäisissä kohdissa, joissa esim. kattovesien ohjauksissa on puutteita.

Kuva 3. Seinien alaosissa on osin oletettavasti mekaanisista iskuista aiheutuneita vaurioita, yksittäisiä liuskekiviä on irronnut kokonaan

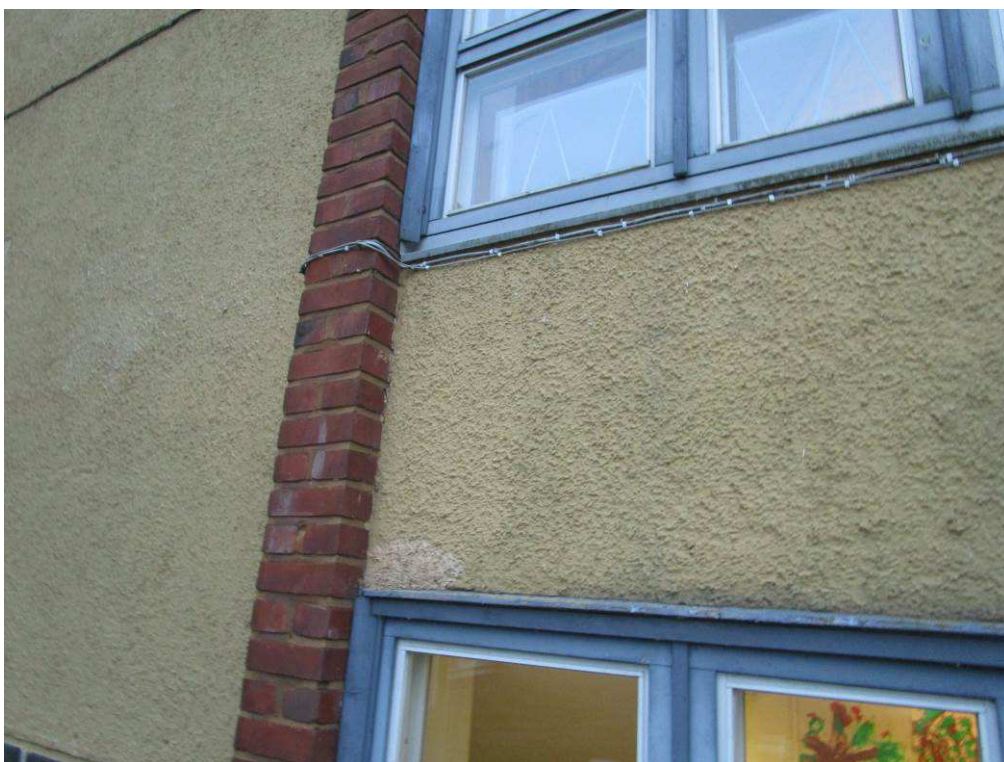
Rappauskerroksien pehmentymistä/rapautumia havaittiin pääasiallisesti nurkkakohdissa, ikkunanylityksissä, korkkieristeen päälle rapatulla osalla, räystään alusien tms. vuotokohdissa ja smyygeissä. Rappauspusseja havaittiin ainoastaan länsisivulla räystään alapuolisella osalla kahden ikkunanylityksen osalla. Julkisivuissa on kokonaisuutena kohtuullisen vähäisesti aukkonurkista tms. kohdista lähteviä halkeamia ja viitteitä taustamuurausten merkittävistä liikkeistä/vaurioista ei havaittu.

Kuva 4. Korkkieristeen päälle rapatuissa ikkunanylytyksissä/porrashuoneiden ikkunoiden välien rappauksissa on runsaasti vaurioita

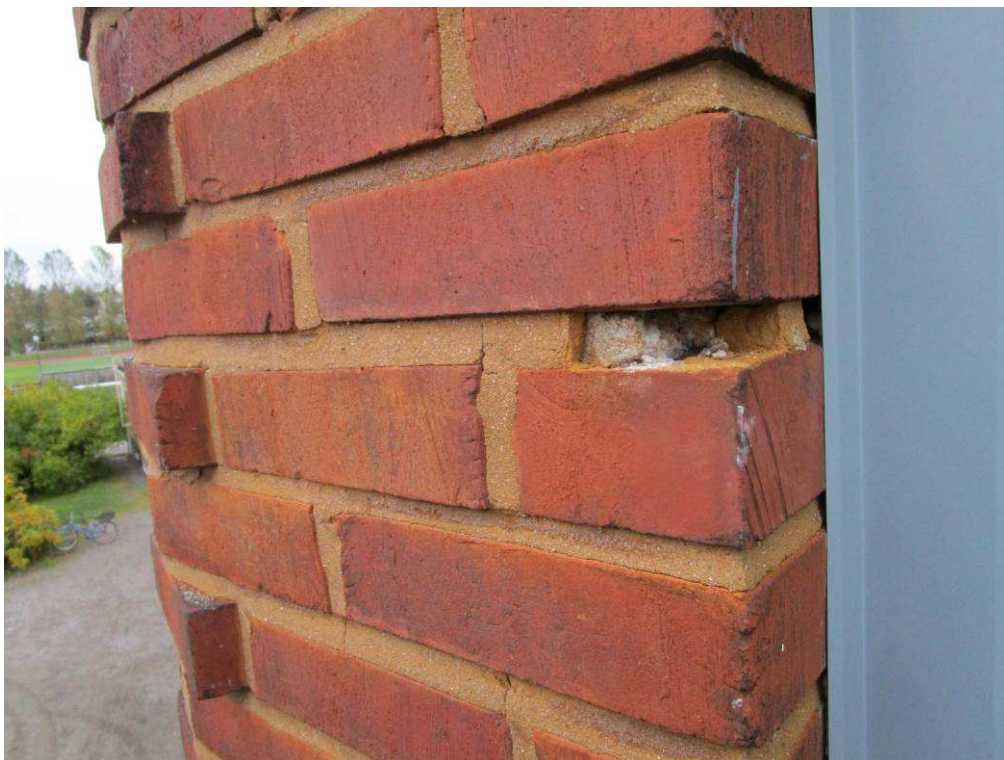
Ikkunoiden välisien osien puhtaaksimuurattujen punatiilimuurauksien vaaleiden jälkisaumauksien saumalaastit ovat huomattavan pehmeitä ja saumauksissa on halkeilua ja rapautumia. Tiilissä ei havaittu merkittäviä rapautumavaurioita. Muuraukset ulkonevat osin julkisivusta ja muurauksien yläpuolien suojapeltien maalipinnat ovat laajasti kuluneita ja pellityksissä on osin ruostevaurioita.

Kuva 5. Puhtaaksimuurattujen osien vaaleat jälkisaumaukset (arviolta huomattavan kalkkirikkaat) ovat erittäin pehmeitä ja saumauksissa on runsasta halkeilua/rapautumaa

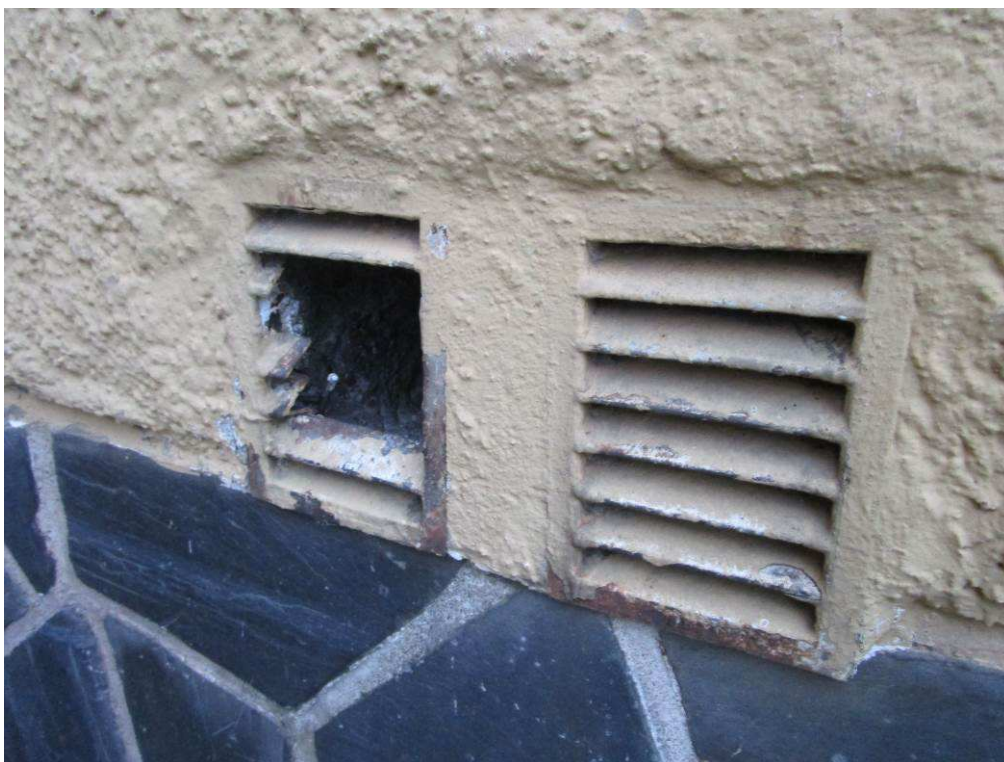
Kuva 6. Säleiköissä on jo alkavaa hilseilevää ruostumista

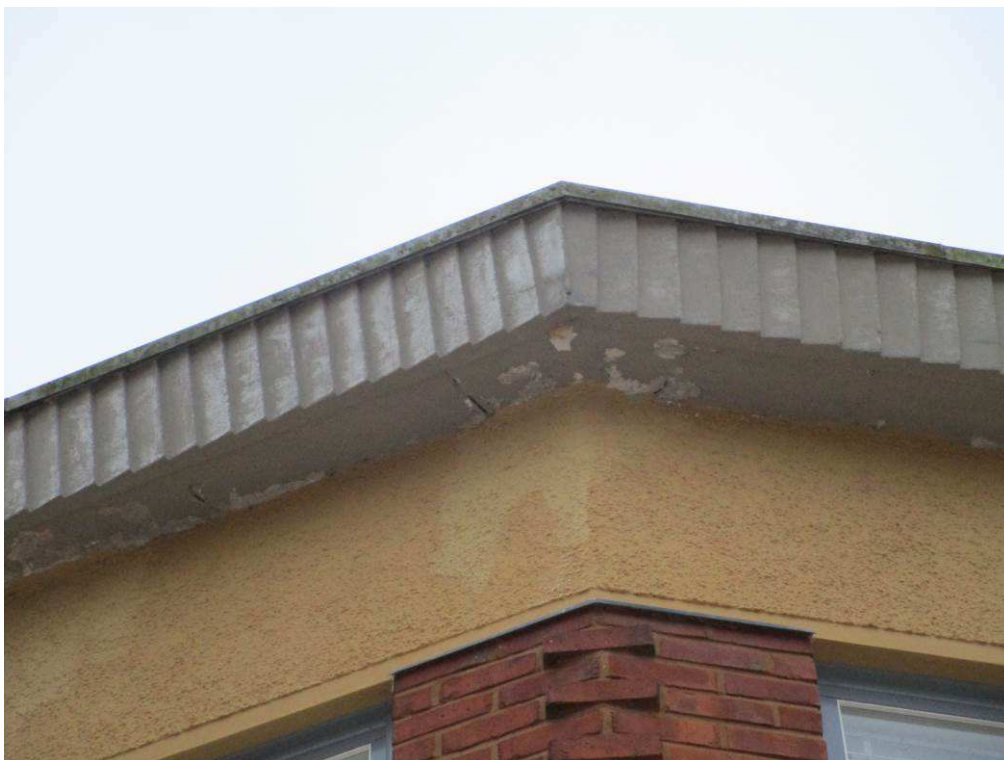
Rakennuksen betoniräystäissä on kohtuullisen runsaasti räystäsvuotoihin viittaavia jälkiä ja näkyviä hakateräksien betoniteräskorroosiovaurioita. Räystäiden silmämääräisessä ja osin koputtelemalla tehdyssä tarkastelussa räystäissä ei havaittu viitteitä räystäsbetonien laajasta rapautumisesta.

Kuva 7. *Maalatuissa betoniräystäissä on kohtuullisen runsaasti vuotojälkiä ja näkyviä betoniteräskorroosiovauriota*

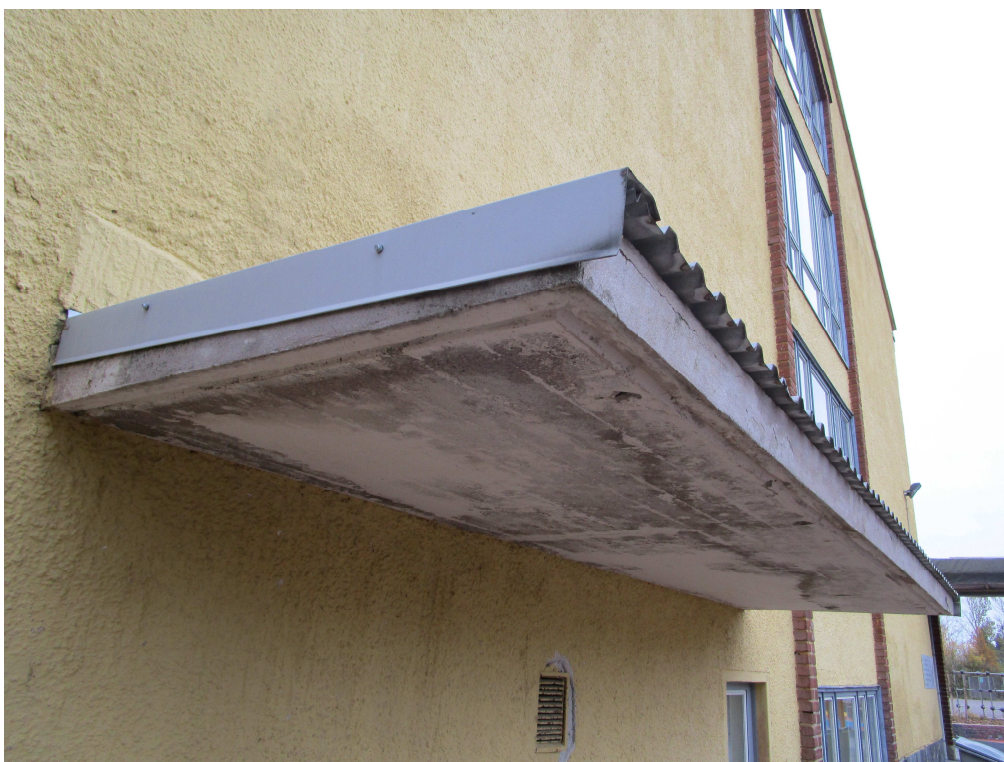
Rakennuksen lounaisnurkassa olevan pienen teräsbetonisen kattolipan alapinnan maalipinnat ovat laajasti kuluneita ja alapinnassa havaittiin yksittäisiä näkyviä betoniteräskorroosiovaurioita. Lipan betonissa ei havaittu viitteitä lippabetonin pitkälle edenneestä rapautumisesta koputtelemalla tehdyssä tarkastelussa. Lipan yläpinta on pellitetty profiilipellillä ja pellityksessä havaittiin alkavaa ruostumista.

Kuva 8. *Lounaisnurkan kattolipan alapinnan pinnoitteet irtoilevat laajasti ja alapinnassa on yksittäisiä näkyviä betoniteräskorroosiovauriota*

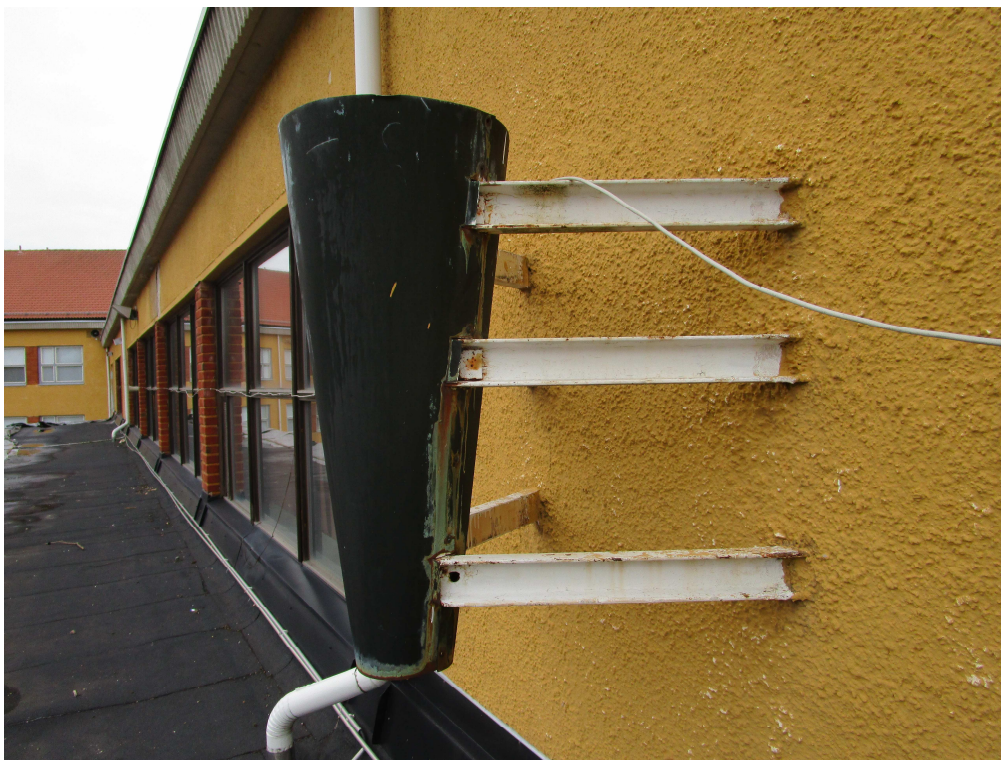
Kuva 9. Lippujen kannatinjalustoissa alkavaa ruostumista

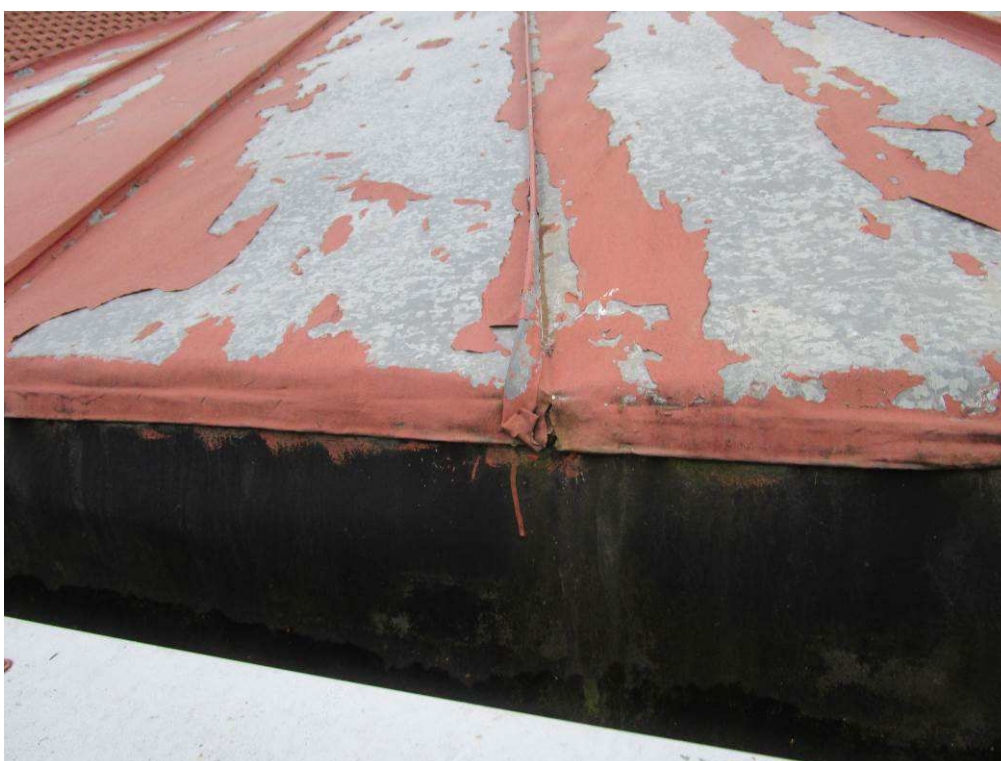
Pohjoissivun erkkerin peltikatteen maalipinnoite on irronnut laajasti ja julkisivun/räystäiden tarkastelun yhteydessä vesikatolla havaittiin rikkoutuneita katetiiliä, joiden osalta korjaustarpeesta raportoitiin tilaajaa kenttätutkimuspäivänä. Kohteen syöksytorvet ovat pinnoitettua peltiä ja syöksyissä ei havaittu merkittäviä kiinnityspuutteita, pinnoitteiden irtoamista eikä korroosiovaurioita. Yksi länsisivun syöksytorvi on haljennut jäätymisen vuoksi.

Kuva 10. Peltikattoisen osan vesikaton maalipinnoite irtoilee laajasti, vedenpoisto tapahtuu betoniräystään sisässä olevien "ikikourujen" kautta

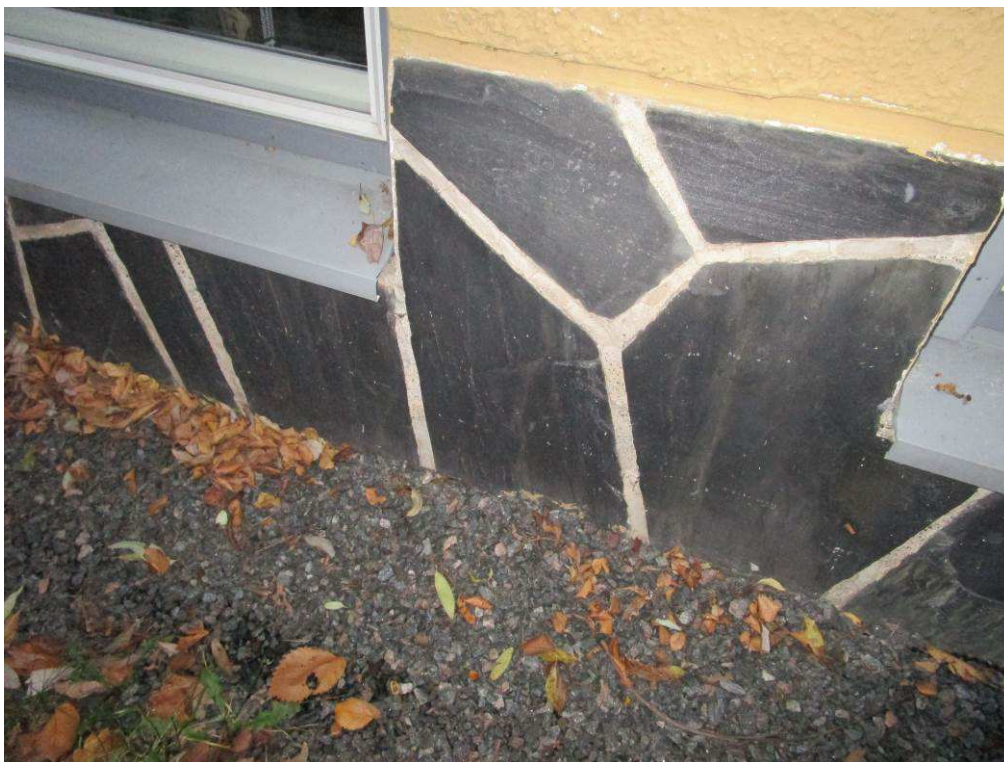
Kuva 11. Sokkelien liuskekivet ovat laajasti irti alustastaan

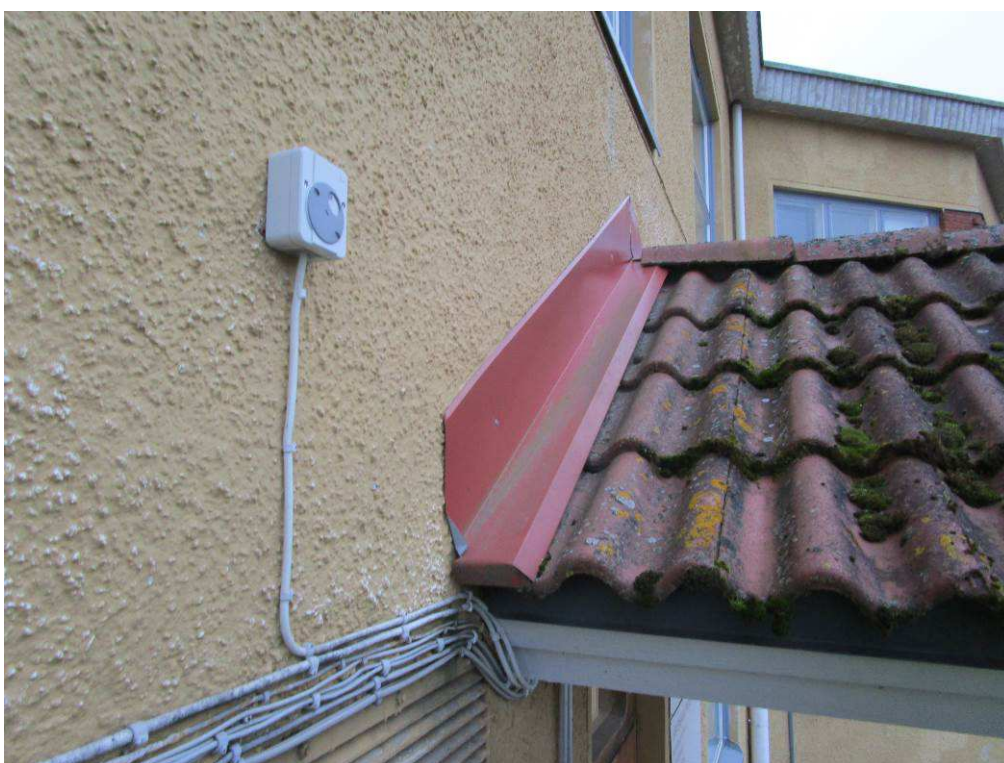
Kuva 12. Julkisivun pinnassa on runsaasti pintakaapelointeja pohjoissivulla

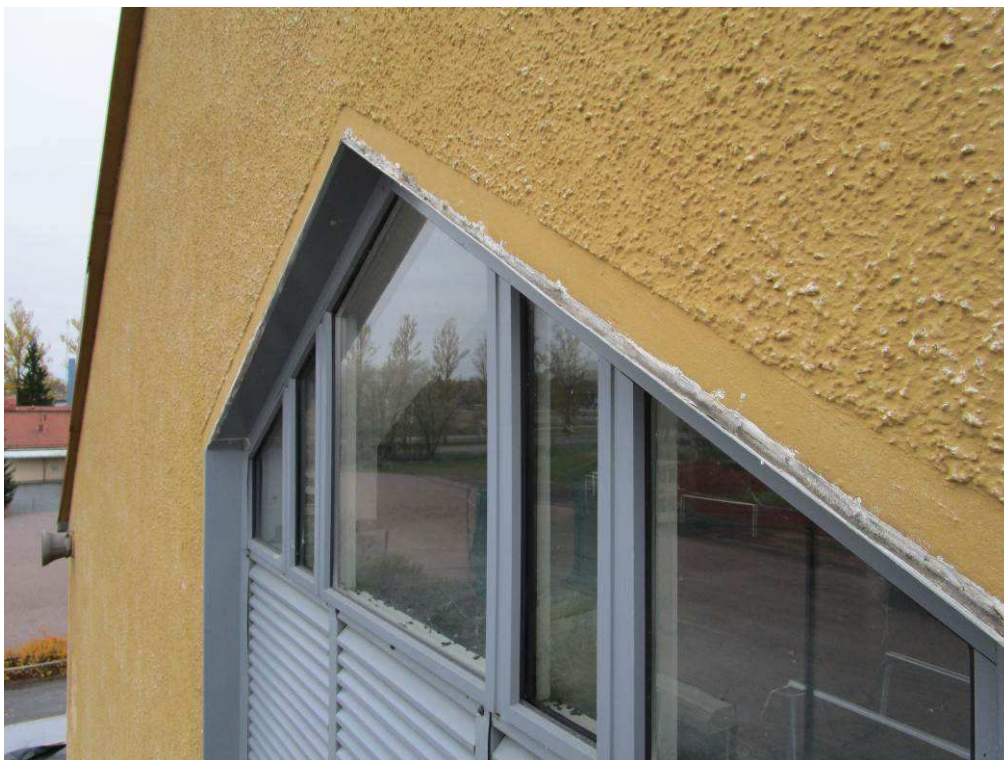
Ikkunoiden ja julkisivujen IV-säleikköjen liittymäpellityksien toteutuksissa on puutteita ja vesiä ohjautuu ko. kohdista haitallisesti. Rakenteiden liittymäkohdissa käytetyt elastiset saumaukset ovat ikääntyneitä.

Kuva 13. Pellityksien toteutuksissa on puutteita, yläsmyygipelti ohjaa vesiä sisäänpäin, kittaus epätiivis

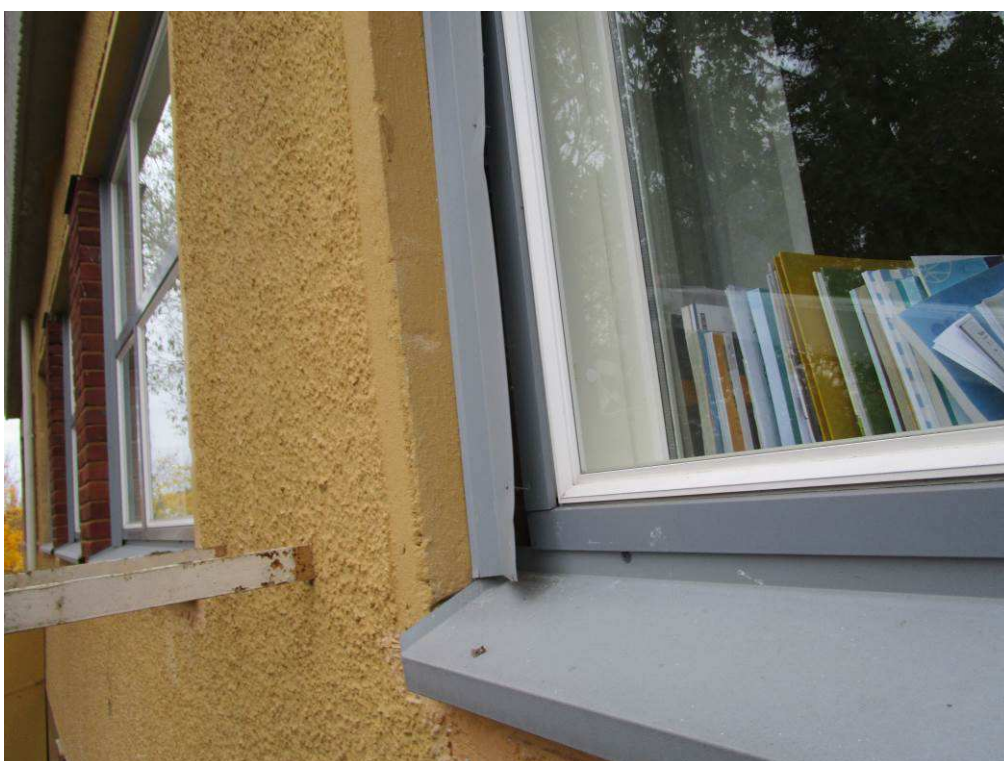
Kuva 14. Pellityksien toteutuksissa on puutteita, smyygipelti irronnut

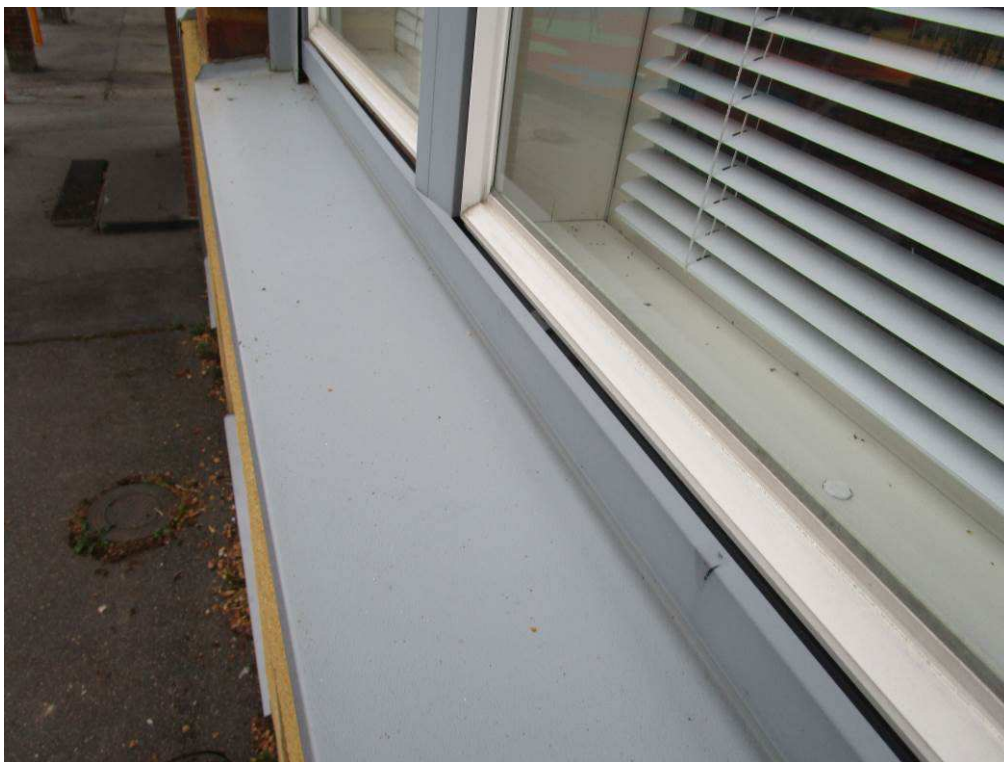
Kuva 15. MSE-AL ikkunoiden alakarmien ulkopintojen alumiinilistojen kiinnityksiä on osin irronnut

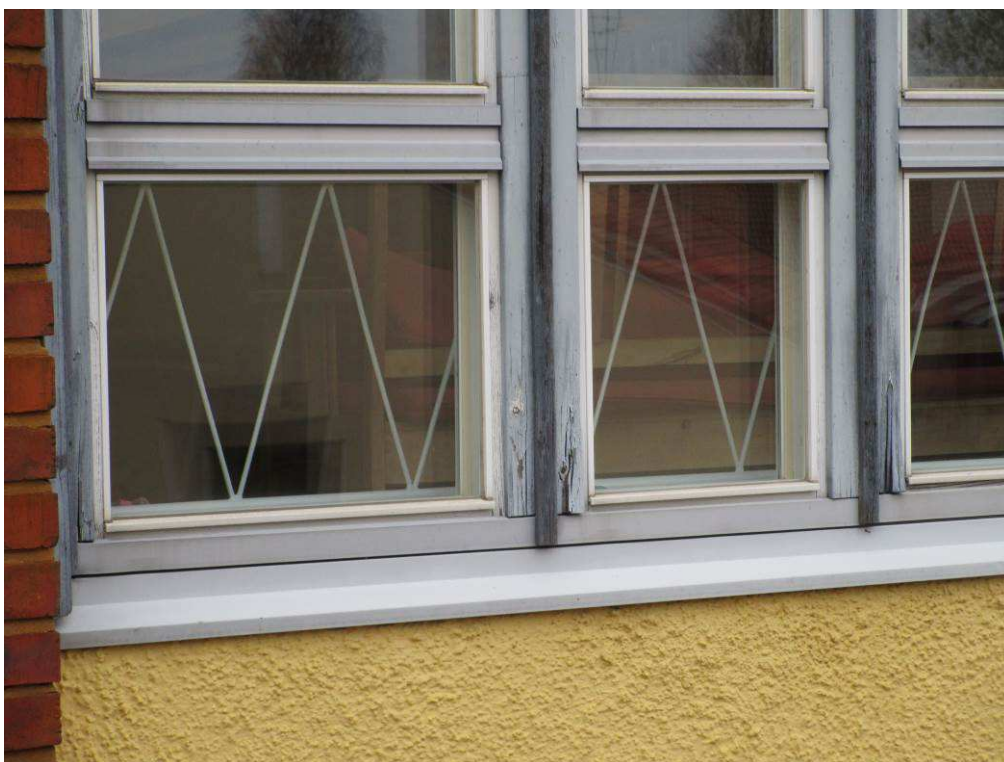
Kuva 16. Ikkunoiden puuosissa on yksittäisissä kohdissa jo lahovauriota

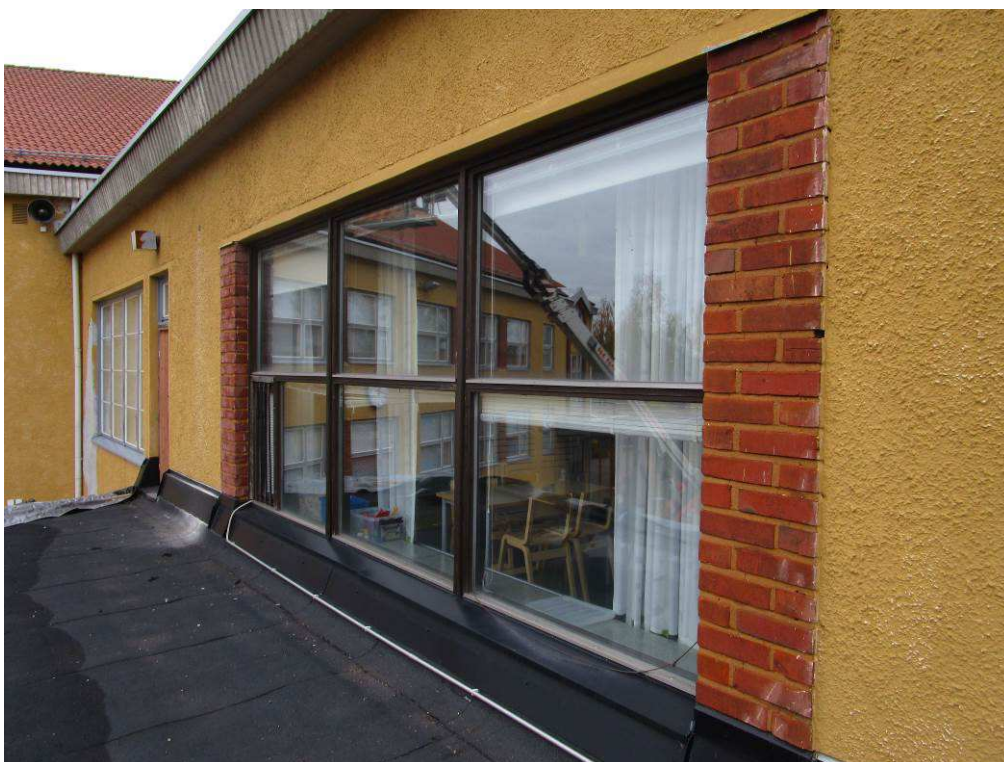
Kuva 17. Ikkunoiden puuosissa on runsastakin haristumista, pääkatoksen yläpuoliset

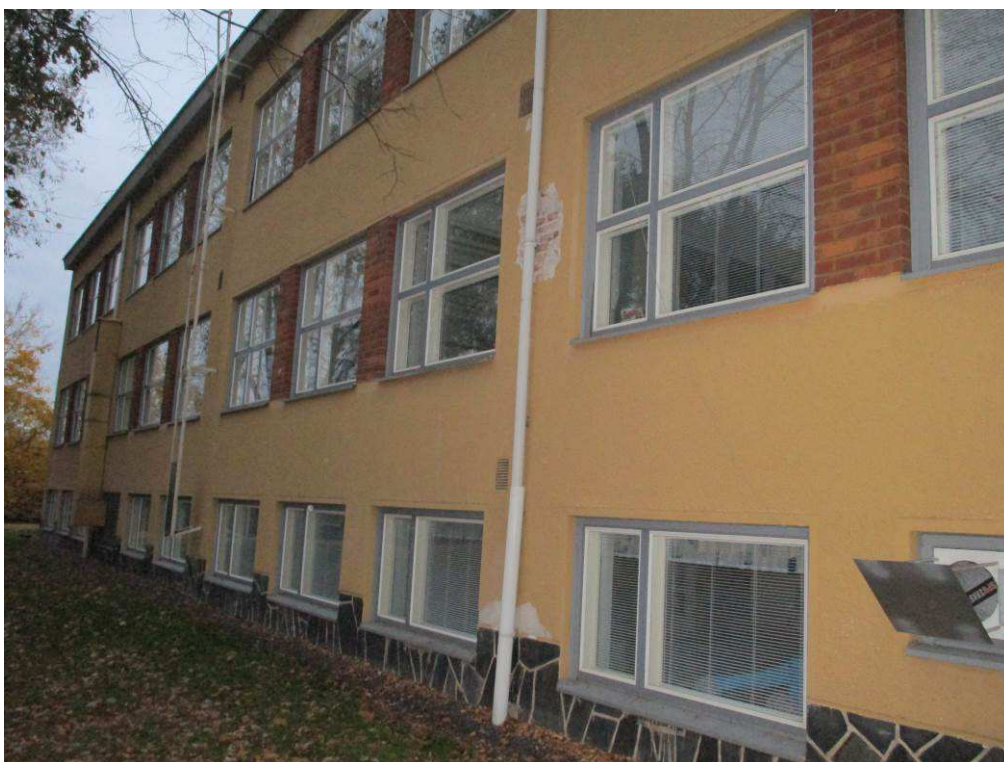
Kuva 18. Kuvan keskellä olevassa syöksytorvessa on jäätymisvaurio

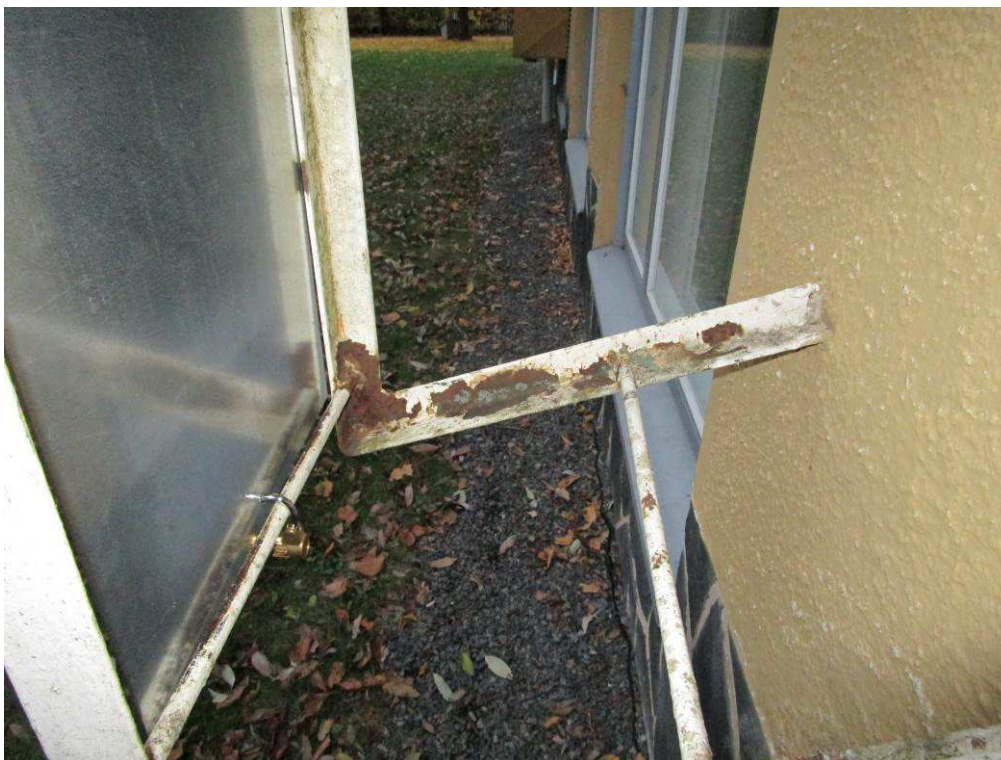
Kuva 19. *Talotikkaissa on jo kohtuullista ruostumista*

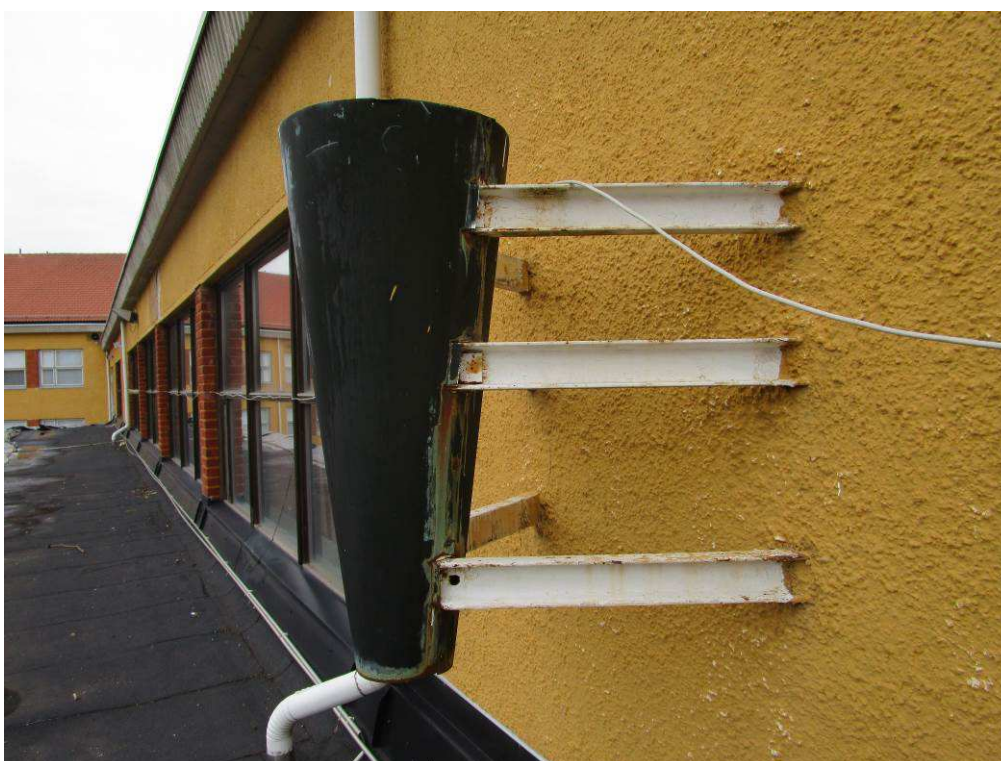
Kuva 20. *Lipputankojen jalustoissa on korroosiovaurioita*

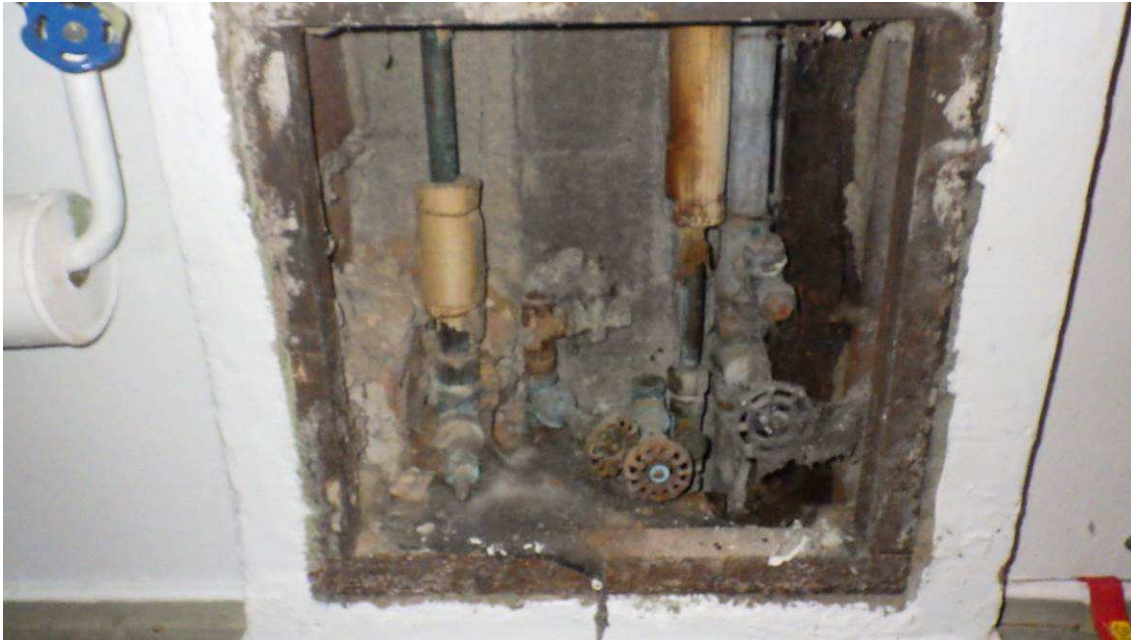
Kuva 4. Vuotovaurio kellarissa putkikanaalissa. Kaikki ympäröivät rakenteet ovat kastuneet.

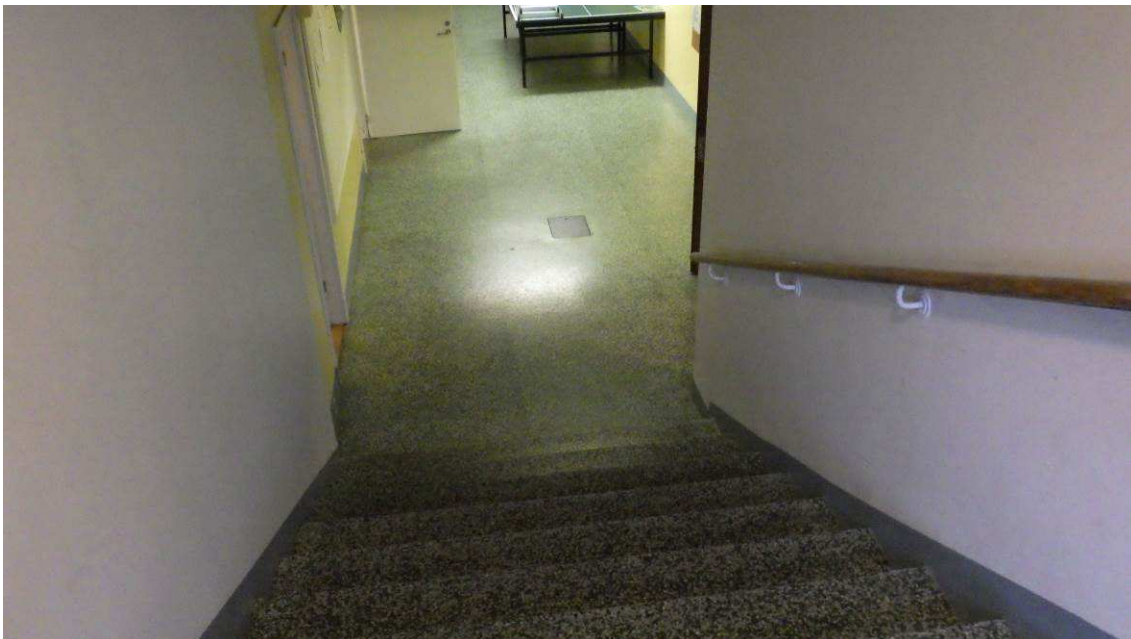
Kuva 5. Kellarin käytävällä havaittiin arviolta kohonneita pintakosteusarvoja.

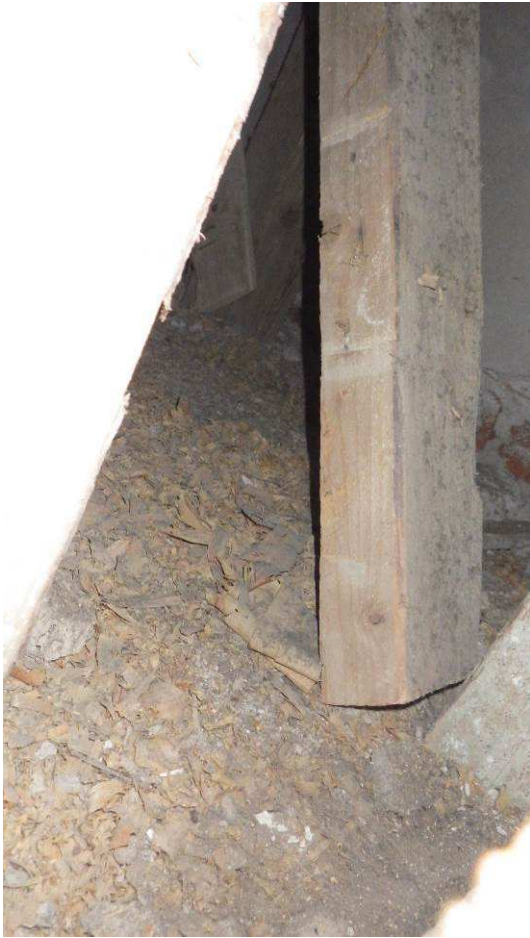
Kuva 6. D-sisäänkäynnin vieristen portaiden alapuolella havaittiin melko runsaasti rakennusjätettä, joka aiheuttaa hajuhaittaa viereiseen toimistotilaan

Suosittelaa lisäksi tyhjentämään pohjapiirustuksessa nimellä "155 porräs" olevan portaikon alapuolinen tila rakennusjätteistä, jotta hajuhaitasta päästään eroon. Rakennusjätteistä ei kerätty mikrobinäytettä johtuen materiaalin melko runsaasta määrästä ja sekalaisesta koostumuksesta.

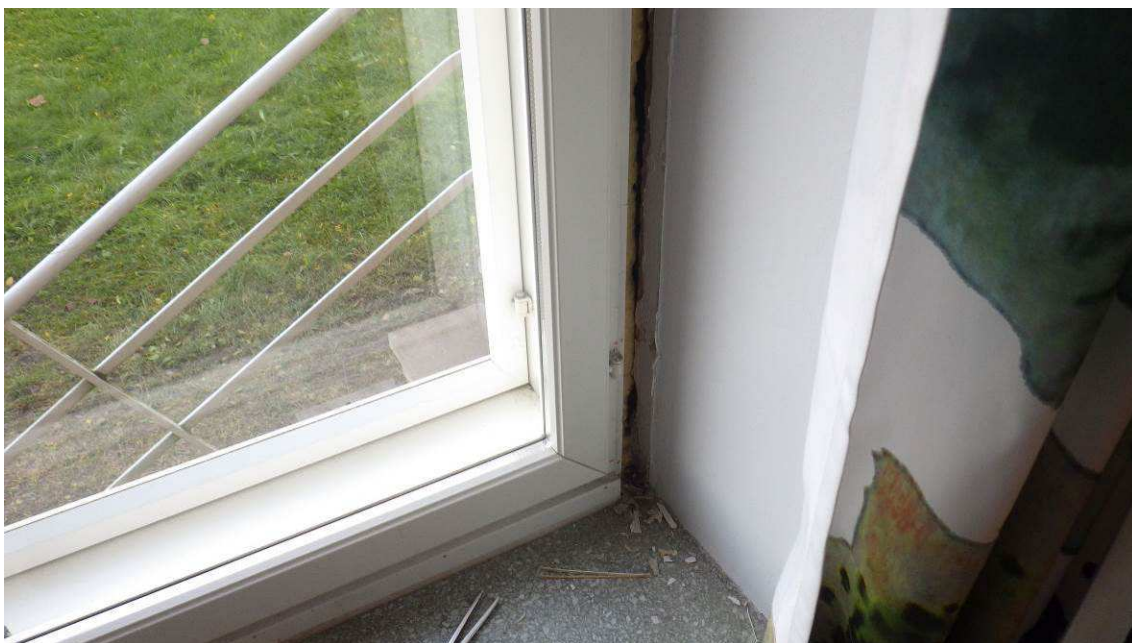
Kuva 10. Ikkunanpielten uretaanitäytöt olivat useissa paikoissa epätiivitä paljastaen vanhat täyttömateriaalit.

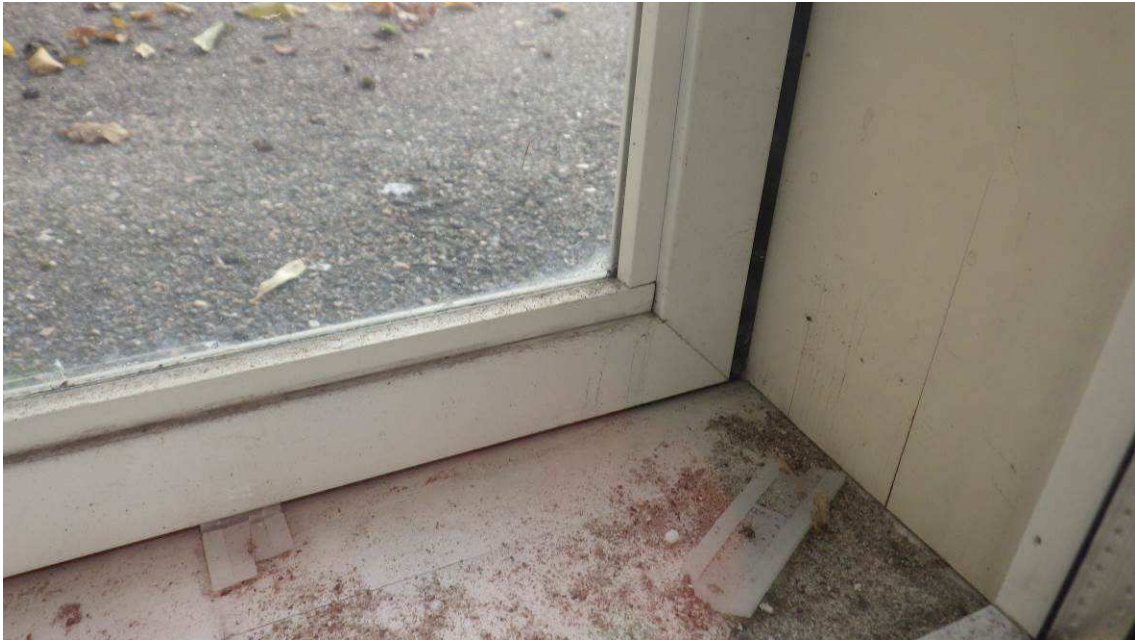
Kuva 11. Ikkunoiden väleihin kertyy hiekkaa ja likaa.

Ikkunoiden tiiviydessä havaittiin merkittäviä puutteita kiinteistön kellarikerroksen osalla. Ikkunoiden väliin päätyy kosteutta, pölyä ja likaa. Suositellaan vaihtoehtoisesti suorittamaan ikkunaliittymille kattavat tiivistyskorjaukset yhdessä ilmanvaihdon tasapainotuksen ja ikkunoiden toiminnan varmistamisen yhteydessä. Toinen vaihtoehto on koko kiinteistön käsittävä ikkunaremontti, jossa vanhat pielitäytöt poistetaan. Suuri osa ikkunoista on vielä tyydyttävässä kunnossa, ja siten niiden kunnostaminen ja toiminnan korjaaminen voidaan liittää korjauksen yhteyteen. Ikkunakorjauksen yhteydessä suositellaan kunnostamaan myös vanhat vielä täysin puurakenteiset ikkunat. Mahdolliset ikkunoihin kohdistuvat remontit ja tiivistyskorjaukset suositellaan tekemään erillisen korjaussuunnittelun avulla.

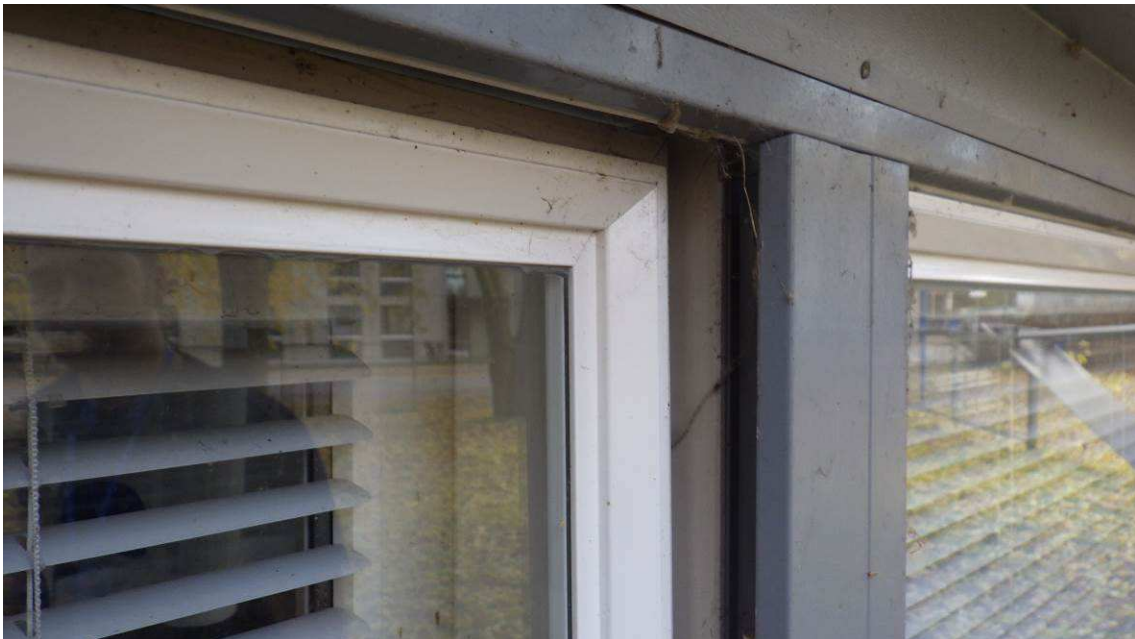
Kuva 12. Ikkunat liikkuvat vähäisestäkin voimasta.

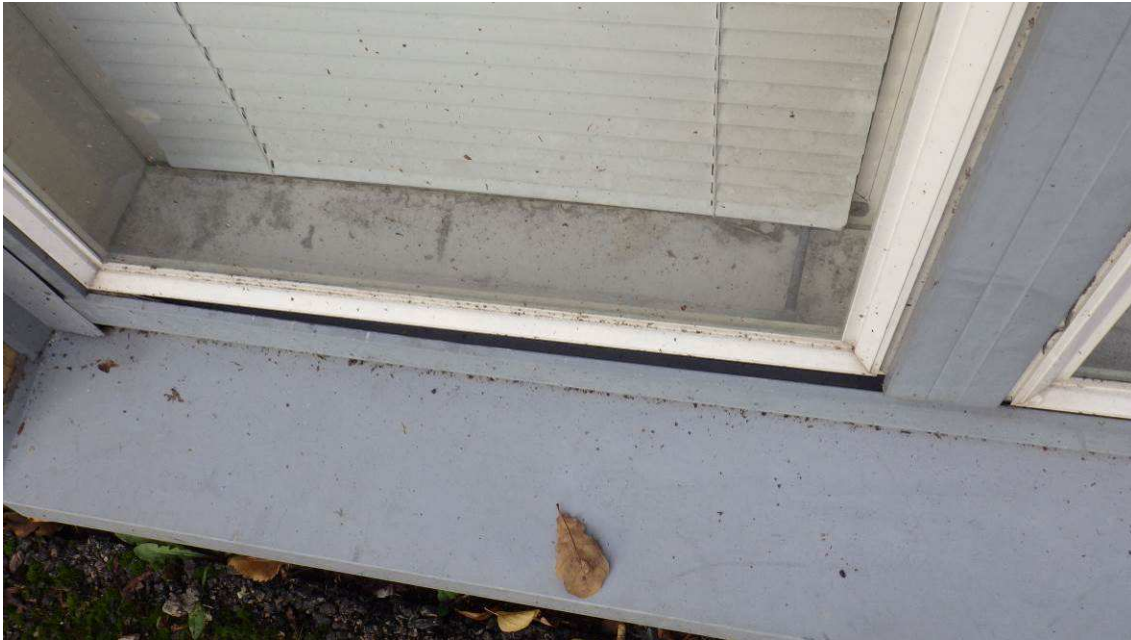
Kuva 13. Ikkunan väliin on päätynyt kosteutta ja likaa.

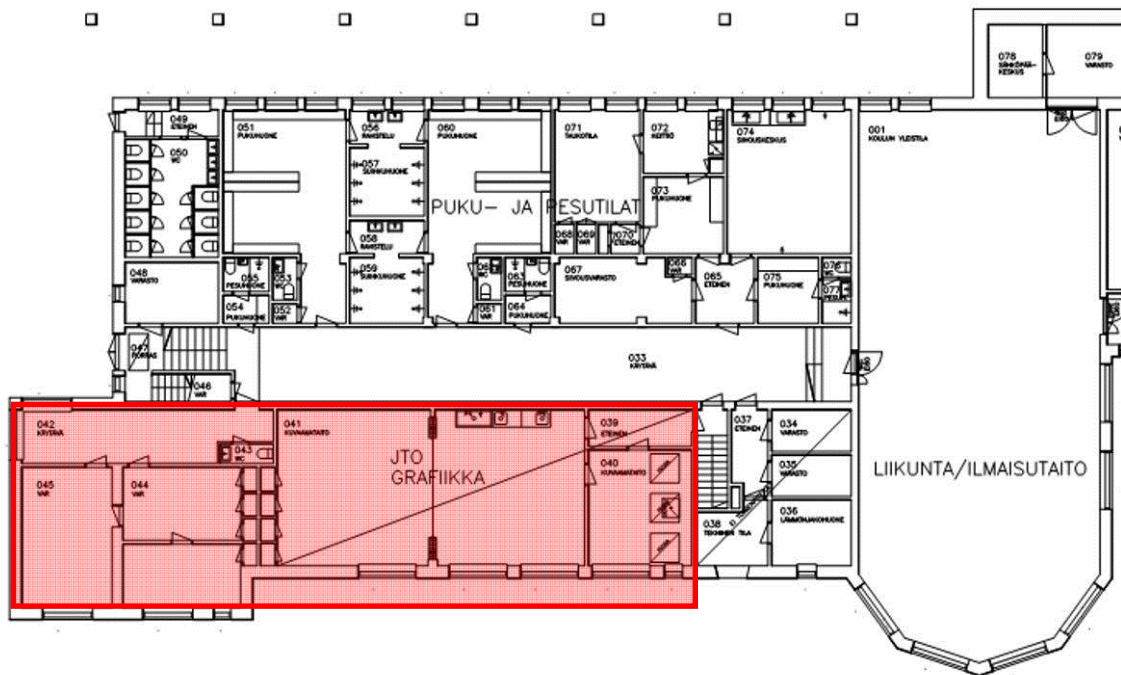
Kuva 9. Kellarikerroksen tilat esitetty punaisella, jotka suositellaan poistettaviksi käytöstä. Tilat osastoidaan ja alipaineistetaan estämään epäpuhtauksien siirtyminen muihin tiloihin.

Tutkimushavaintojen ja laboratoriotutkimuksien perusteella kellaritilojen korjaamattomalla osalla olevat tilat (merkitty punaisella kuvaan 9) suositellaan poistettaviksi käytöstä. Tiloissa havaittiin selkeitä ilmavuotoja vaurioituneiden rakenteiden kautta sisäilmaan ja mahdollisesti yläpuolisiin tiloihin välipohjaliittymien kautta. Tilat tulee osastoida ja alipaineistaa, jotta estetään epäpuhtauksien leviäminen muihin tiloihin. Riskiarvion perusteella muita kellarikerroksen tiloja (käytävä ja puku/pesutilat, jotka remontoitu 2000-luvulla) voidaan pitää käytössä tiivistyskorjauksien avulla. Tiloissa oleskelu on hetkellistä ja tiloissa ei ole pysyviä työpisteitä.

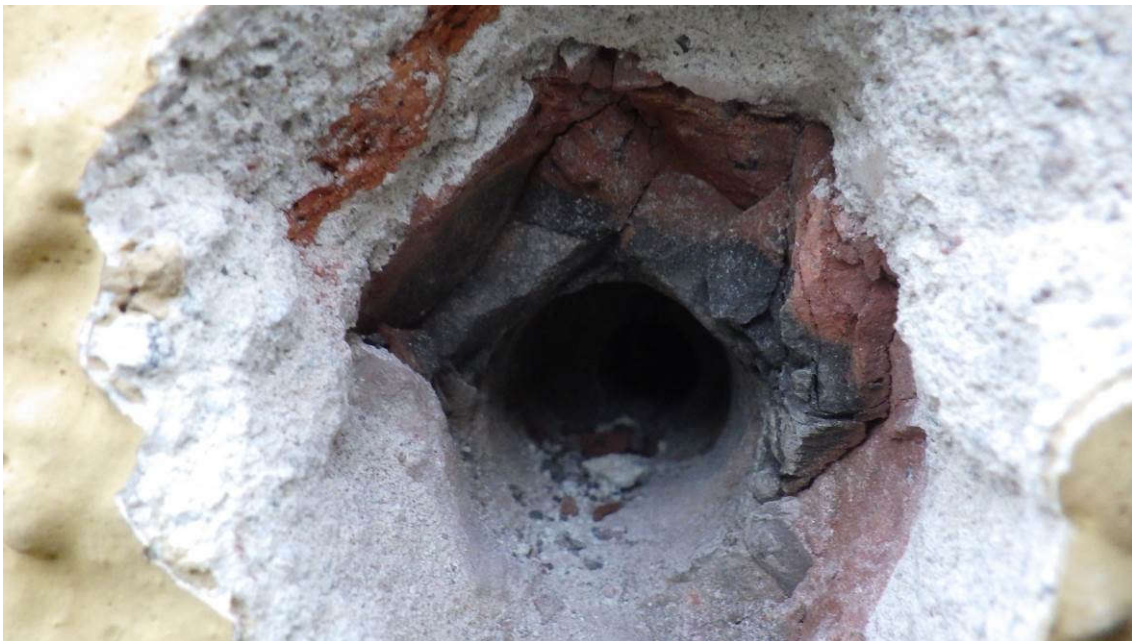
Kuva 9. Mustaksi poltettua tiiltä.
