Boost Brothers Oy

Yhteenveto kiinteistökierrroksesta 01.10.2020 sekä alustava PTS-luonnos 10 vuodelle

Suviranta

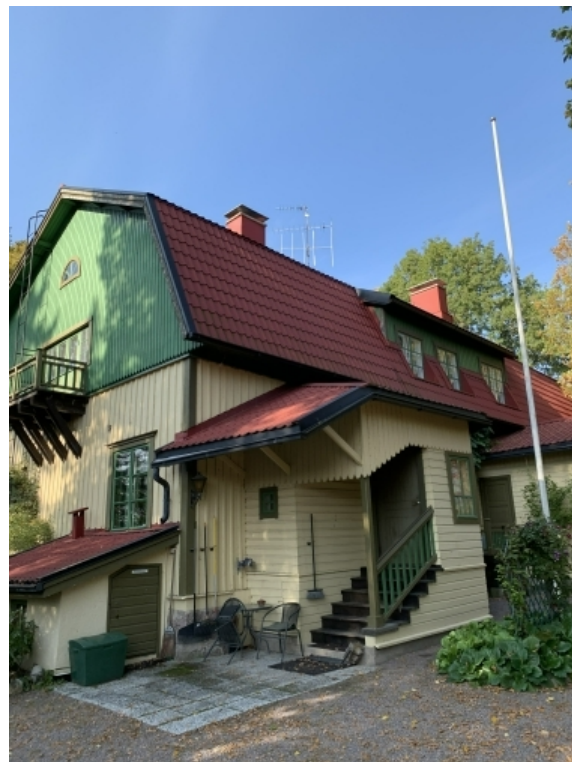
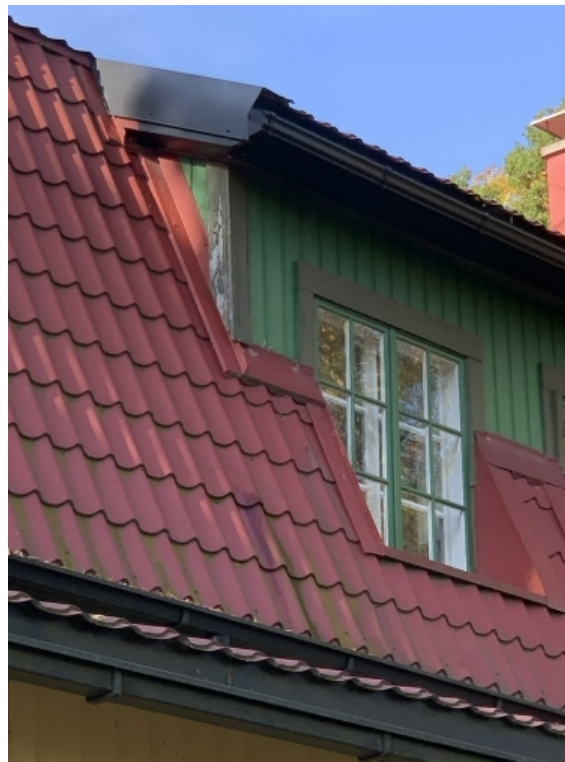
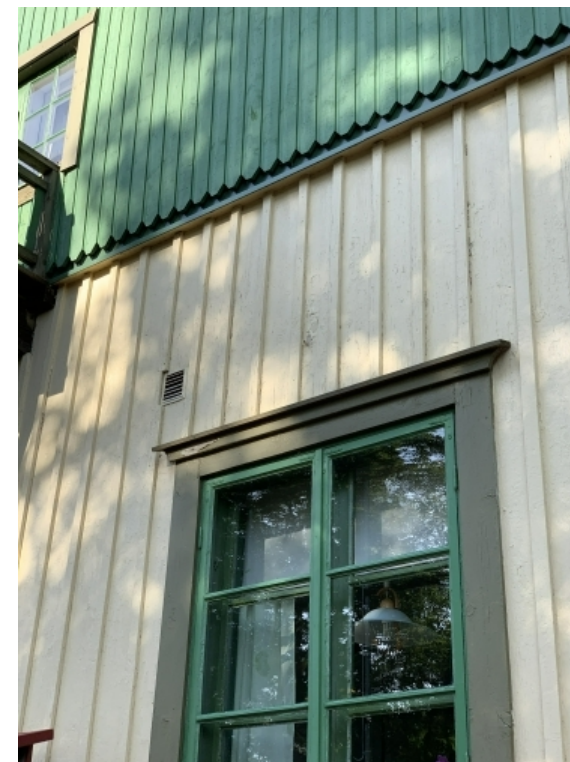
Julkisivussa ja vesikatteessa havaittavissa kulumista.

Julkisivun perusteellinen maalaus 2023 8k

Peltikatteen huoltomaalaus 2025 8k

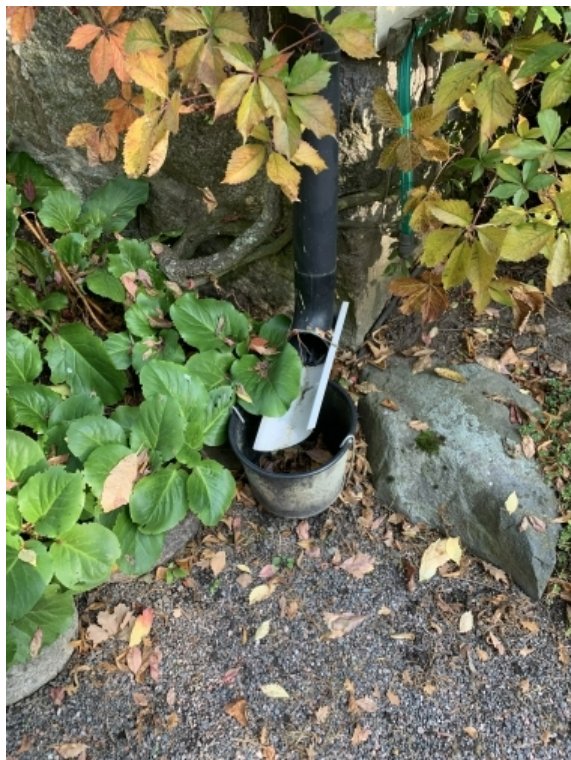
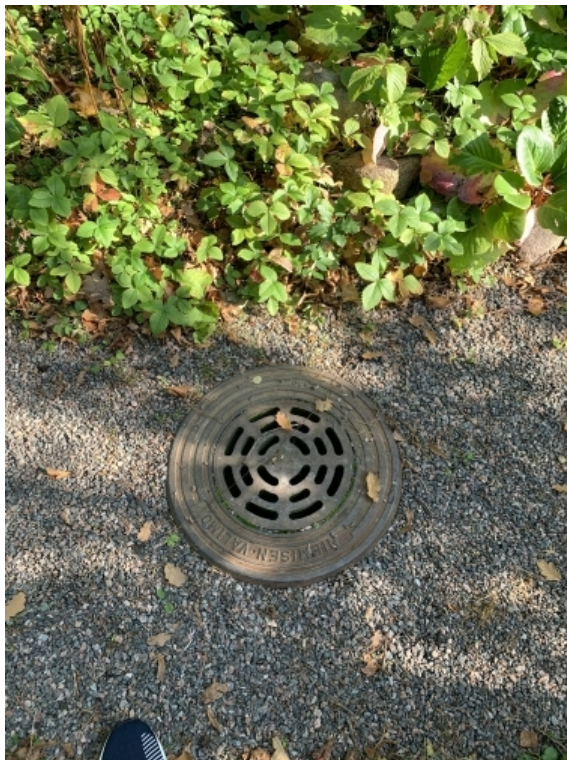
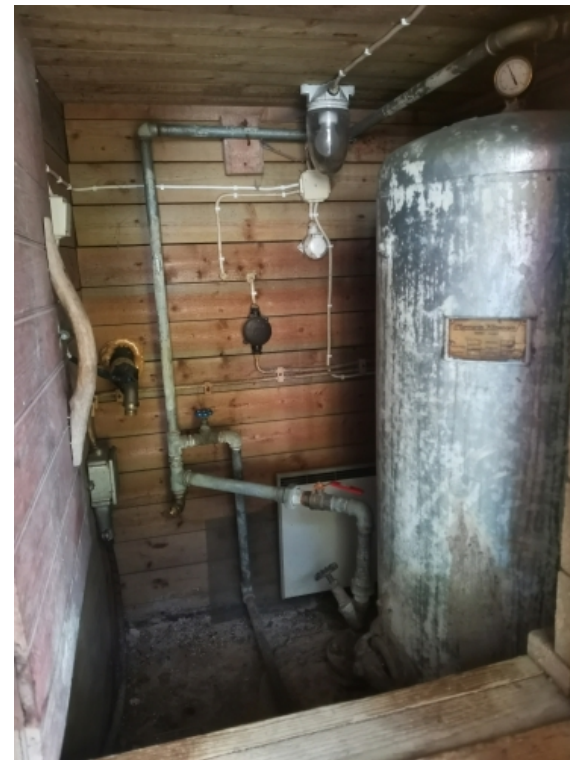
Salaoja- ja puutarhankastelujärjestelmä vielä toimivia, mutta lähestyvät elinkaarensa päätä

Salaoja- ja puutarhankastelujärjestelmän uusinta 2025 15k

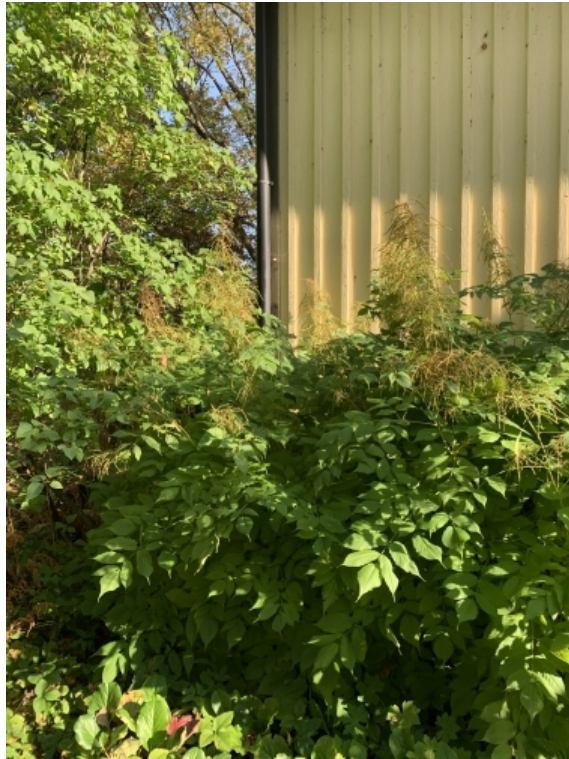
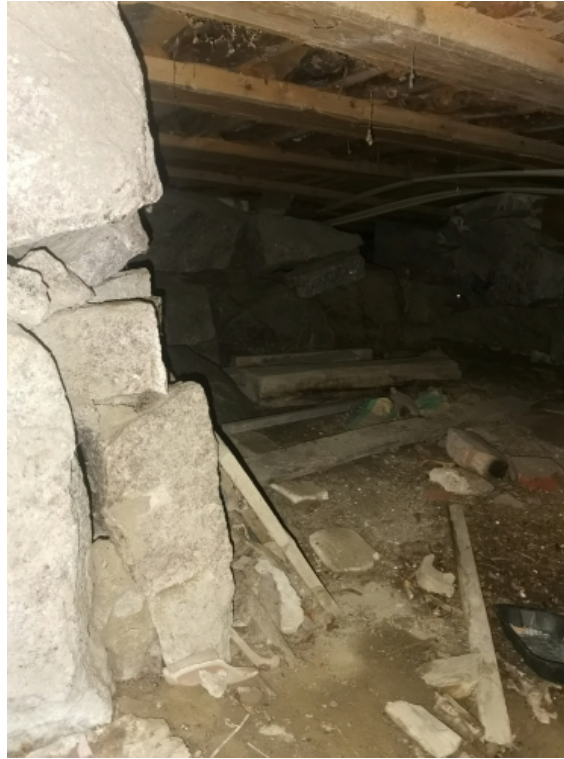
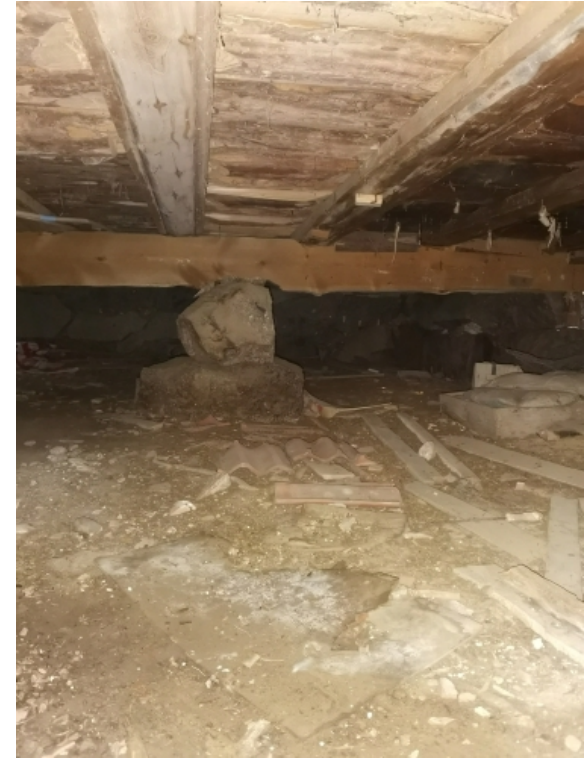
Julkisivulla paljon kasvillisuutta. Sokkeli alapohjasta rapautunut. Runko lepää kivien päällä

- Parvekkeen poisto/lahovaurioiden korjaus
- Kasvillisuuden poisto seinän vierustoilta
- Räystäiden putsaus

Sokkelin perusparannus 2025 15k

- Alapohjan rapautumien korjaus
- Kantavien kivien vaihtaminen pilareihin
- Tuuletusluukkujen huolto/vaihto metallisiin
- Mahdollisesti vedeneristyksen lisääminen

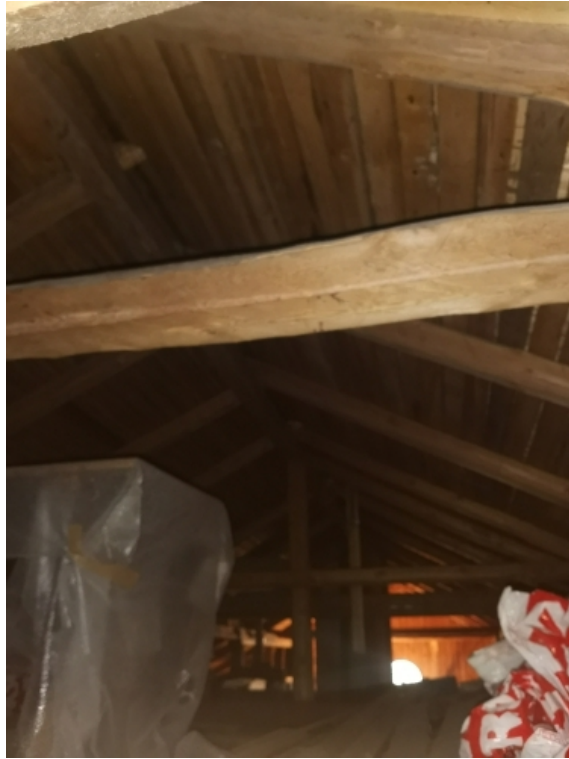
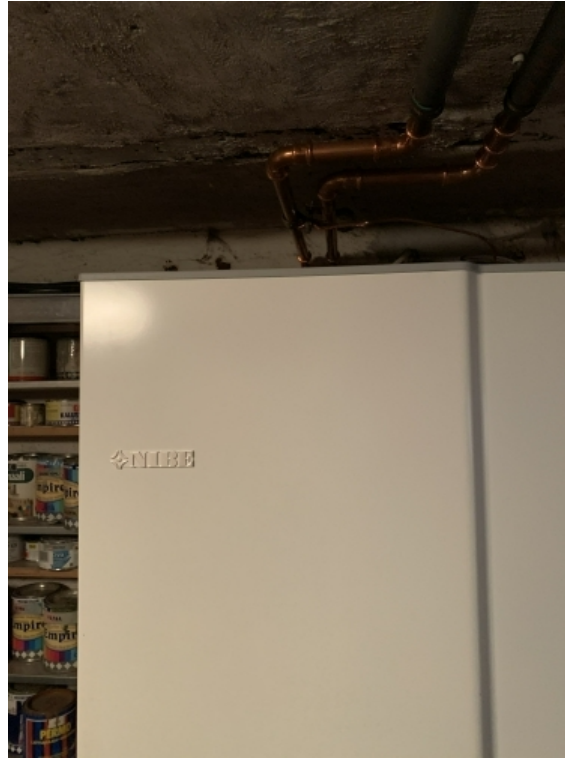
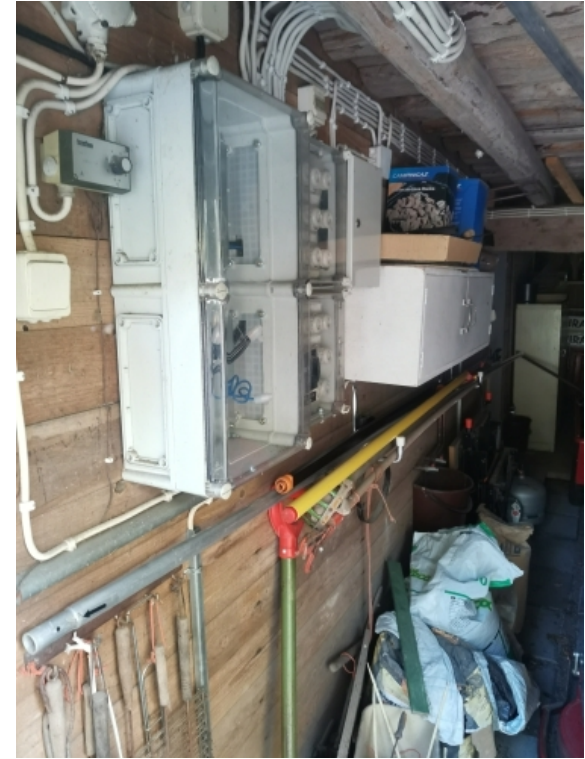
Yläpohjassa ei havaittu puutteita. TATE järjestelmät toimivia eikä niissä havaittu puutteita
