TUTKIMUSSELOSTUS

JYK KAMPUS, JÄRVENPÄÄ
JULKISIVUN, VESIKATON JA IKKUNOIDEN KUNTOTUTKIMUS

18.9.2020

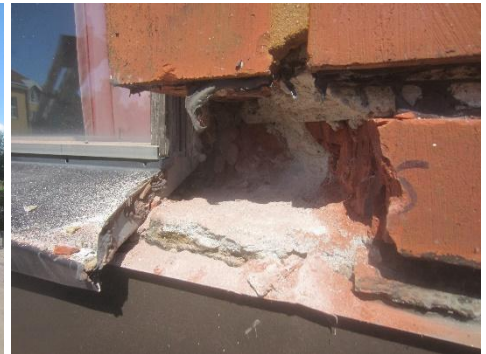
Pitkällä eteläsivulla olevien suurempien ikkunoiden välissä on tiilipintaisia pilareita. Rakenneavauksessa **US505** ei havaittu pilarissa eristettä.

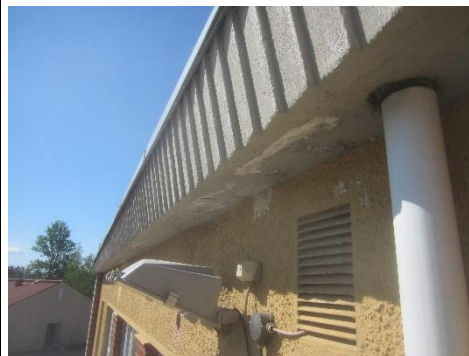
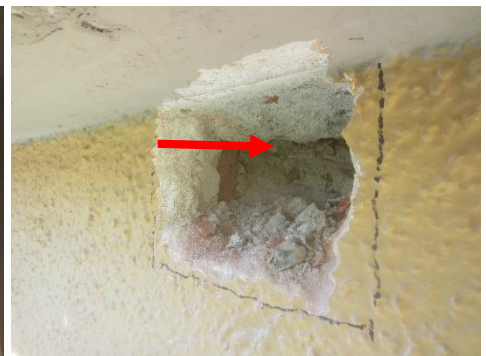
Räystäskouru

Räystäskourun ja ulkoseinän liittymään tehtiin rakenneavaus. Räystäskourun betonivalun todettiin jatkuvan seinärakenteen sisälle. Seinän yläosassa ei havaittu ulkoseinän lasivillaristettä. Räystäskourun ja tiilimuurauksen välissä havaittiin sementtilastuvillalevy (merkitty kuvaan). Räystäällä ei ole tuuletusreittejä yläpohjaan pois lukien yksi aukko sisäpihan puoleisessa sisänurkassa eri rakennusosien räystäskourujen välissä.

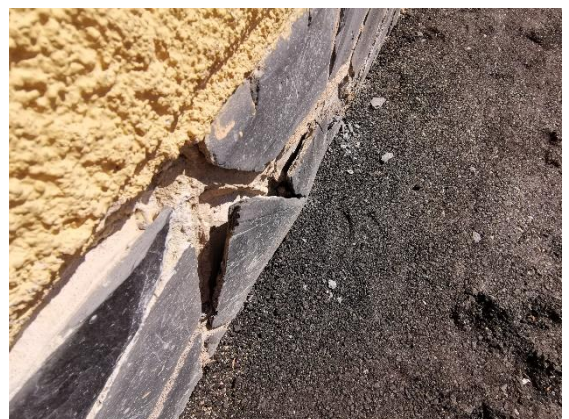
Kuva 9 Osa liuskekivilaatoista on irtoamassa tai kokonaan jo irti.

Perusmuurin kunto on ulkoisesti ja betonirakenteeltaan tyydyttävä. Perusmuurissa merkittävimmät ulkoisesti näkyvät vauriot ovat irtoamassa olevat tai jo irronneet liuskekivilaatat. Näistä aiheutuva haitta on lähinnä vain esteettinen.

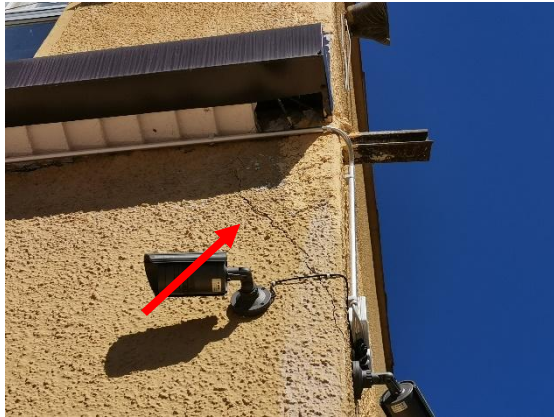
Julkisivussa havaittiin useampia yksittäisiä merkittäviä halkeamia (Kuva 10–11). Lisäksi havaittiin yksittäisiä pienempiä hiushalkeamia useammassa kohdassa. Rappaukseen on tehty ajan saatossa paikkakorjauksia, jotka erottuvat selkeästi julkisivusta (Kuva 12–13). Rakennuksen pääsisäänkäynnin puoleisella sisäpihalla on ollut aiemmin teräsbetoninen katos. Katos on poistettu ja ulkoseinään jätetty lipasta uloke, joka on pellitetty. Uloke on esitetty alla olevissa kuvissa.

Kuva 10 Halkeama A-osan kaakkoisnurkassa.

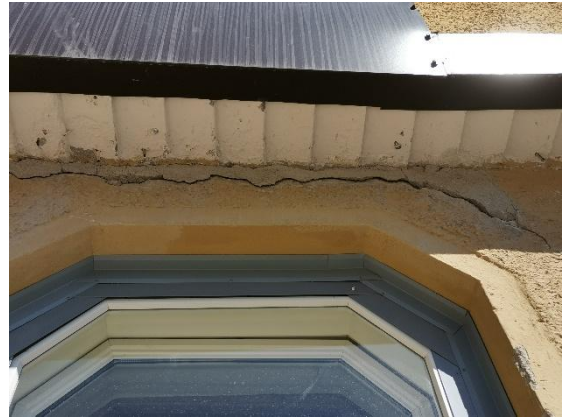
Kuva 11 Halkeama pääsisäänkäynnin vieraisen ikkunan yläpuolella.

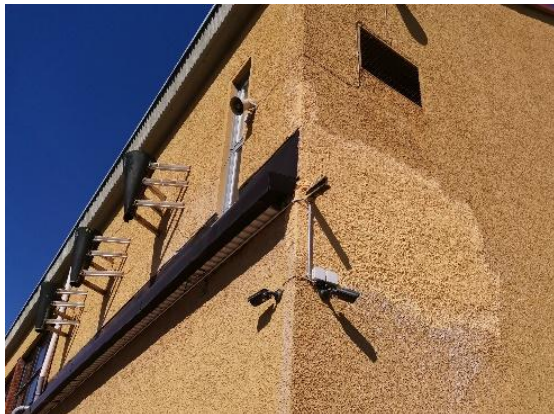
Kuva 12 Paikkakorjaus A-osan kakkoisnurkassa.

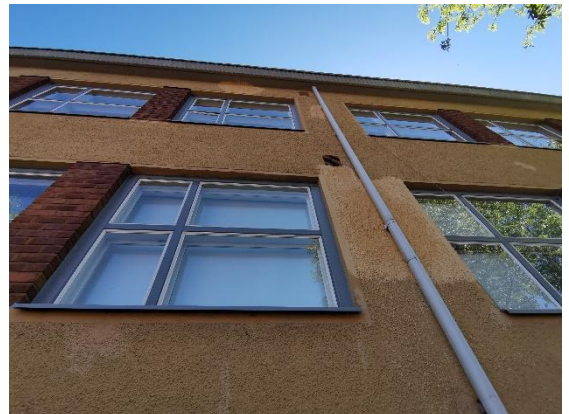
Kuva 13 Paikkakorjauksia B-osan länsisivulla.

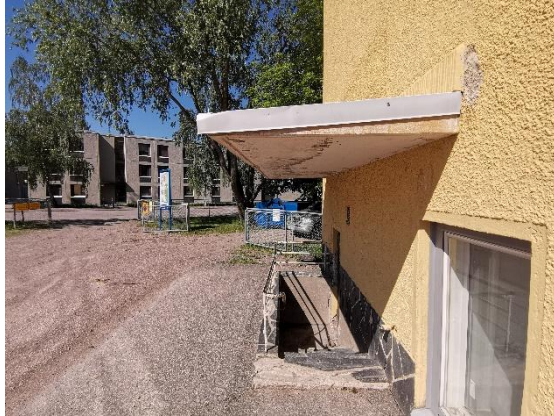
Rakennuksen B-osan eteläpäädyssä on teräsbetonien lippa kellariin menevien portaiden kohdalla (Kuva 14). Lipan katteena on profiilipelti. Lipan alapinnassa havaittiin halkeamia sekä teräskorroosiosta aiheutuneita lohkeamia (Kuva 15).

Kuva 14 B-osan eteläpäädyn lippa.

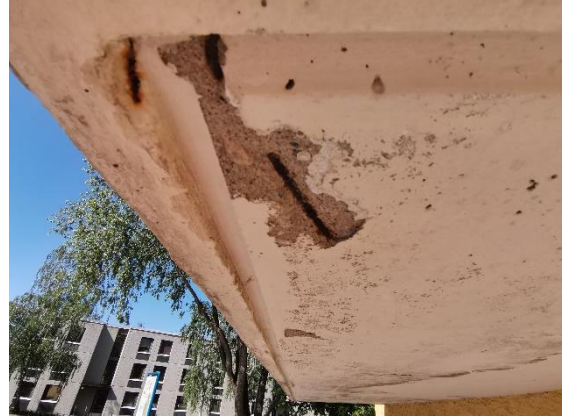
Kuva 15 Teräskorroosion aiheuttamia vaurioita lipassa.

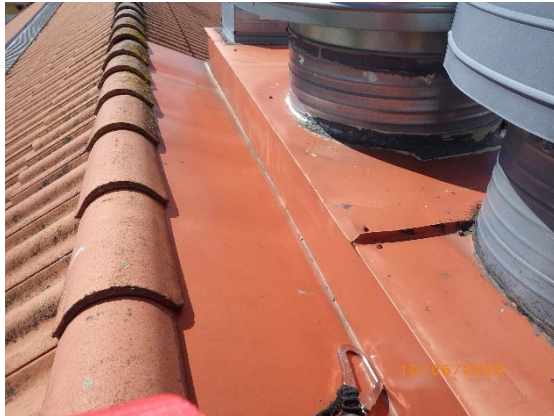
Kuva 22 Pellitettyjen läpivientien kohdalla ei ole vastakaatoja.

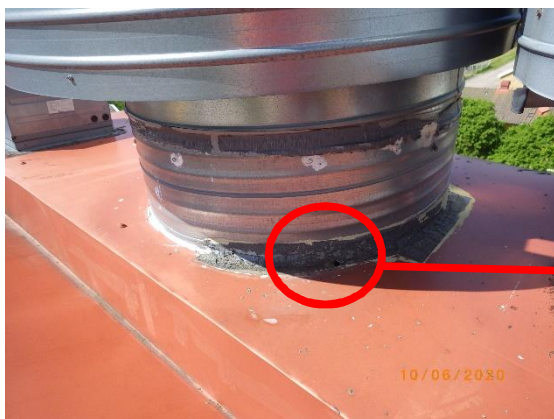
IV-putkien läpivientien tiivistysten todettiin olevan hauraassa kunnossa ja niissä havaittiin reikiä (Kuva 26–27). Vesikattoa tutkiessa sisäpuolelta ei havaittu mahdollisia aktiivisia vuotokohtia, mutta ullakotilassa voitiin havaita valumajälkiä vanhoista vuodoista (Kuva 28–29). Vesikaton puisissa kattokannattimissa ja umpilaudoituksessa ei havaittu merkkejä lahovaurioista tai muita tekijöitä, joista olisi merkittävää haittaa rakenteen kantavuudelle.

Kuva 26 IV-putkien läpivienneissä havaittiin vaurioita.

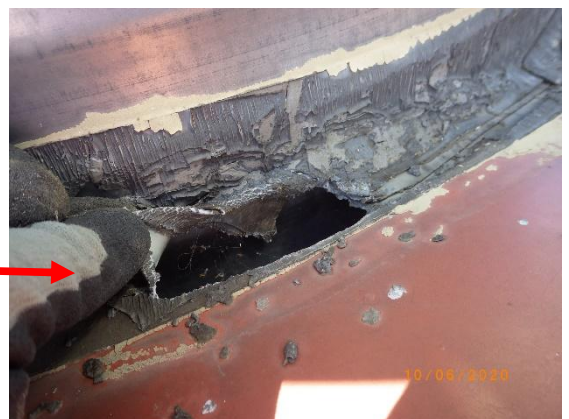
Kuva 27 IV-putkien läpivienneissä havaittiin vaurioita.

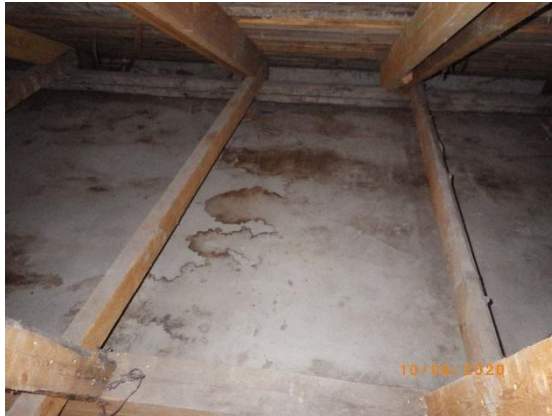
Kuva 28 Vanhoja vuotojälkiä ullakkotilassa.

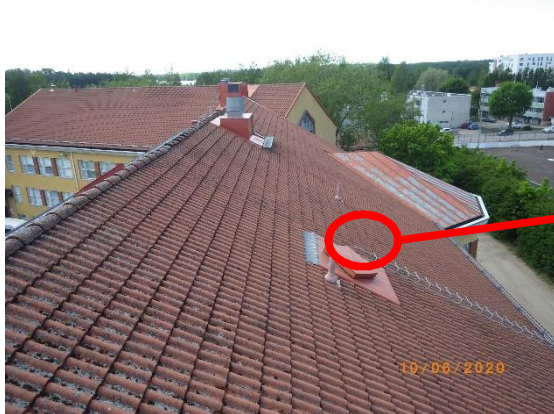
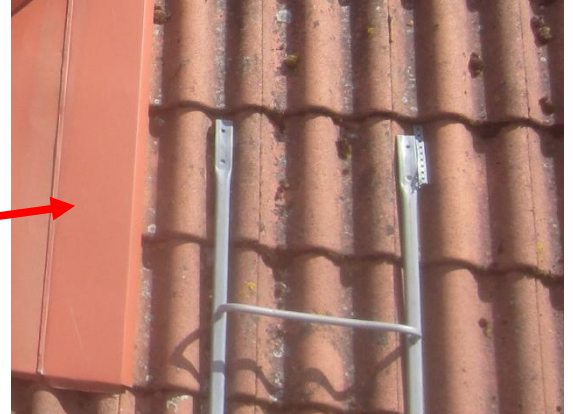
Kuva 32 Tikkaiden kiinnitys puutteellinen. **Kuva 33** Tikkaiden kiinnitys puutteellinen.

Vesikaton kattoturvatuotteissa havaittiin merkittäviä puutteita lapetikkaiden kiinnityksissä. Kaikki kattoturvatuotteet suositellaan uusimaan siten, että ne vastaavat nykyistä hyvää rakennustapaa ja huomioivat työturvallisuuden vesikatolla työskenneltäessä.

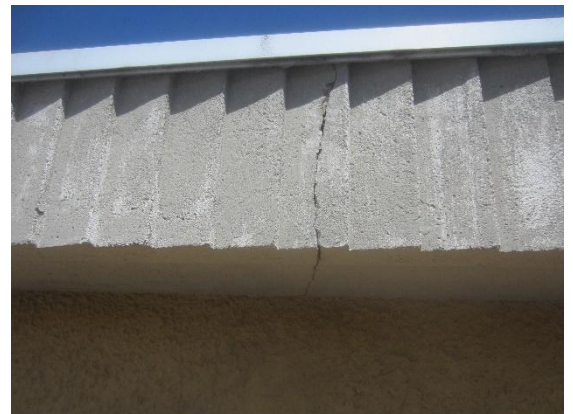
Betonisessa räystäässä todettiin olevan halkeamia ja teräskorroosiosta aiheutuneita lohkeamia (Kuva 35–36). Halkeamat olivat yksittäisiä, mutta räystäskourun alapinnassa oli havaittavissa useita lohkeamia eri puolilla rakennusta. Räystääseen oli paikoin kerääntynyt merkittävästi likaa ja roskaa (Kuva 37). Kourupellissä ei havaittu merkittäviä vaurioita ja siksi rakennetta ei avattu enempää mahdollisen vesivuotoriskin takia. Vesikourussa kulkee sulatuskaapeli. Rännien alastulokohdissa ei havaittu merkittäviä vaurioita tai puutteita.

Kuva 35 Halkeama räystäässä.

- Alapinnan terästen suojaamien ruostumiselta
- Lohkeamien ja halkeamien korjaus betonikorjausmenetelmin
- Räystään betonirakenteiden pinnoitus
- Peltikourujen ja syöksytorvien uusiminen

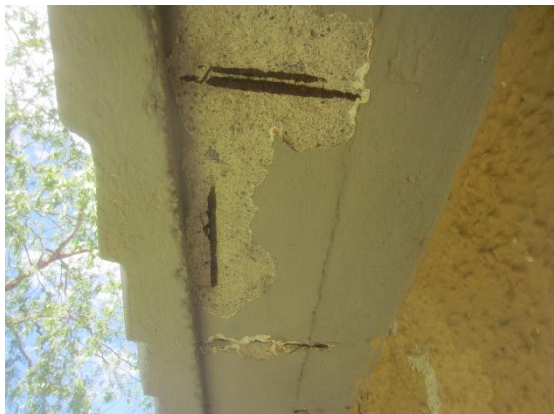
Kuva 36 Teräskorroosion aiheuttamia vaurioita räystäässä.

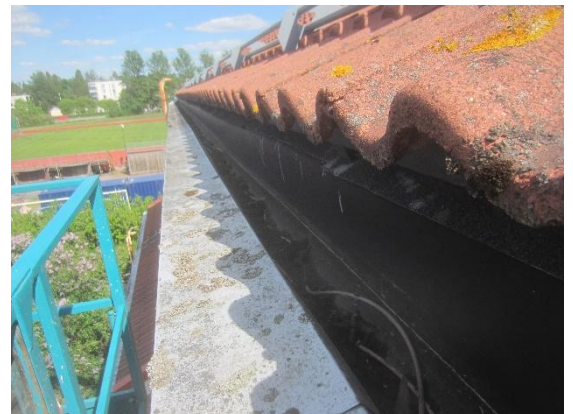
Kuva 37 Kourissa kulkee sulatuskaapeli ja paikoin on kerääntynyt likaa ja roskaa.

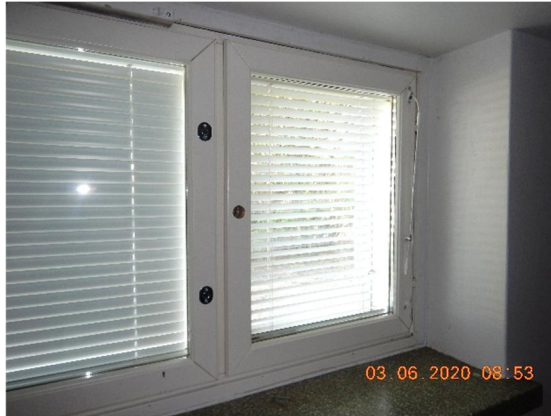
Kuva 38 Sisäpuitteiden puuosat ja maalipinnat ovat pääosin hyväkuntoiset.

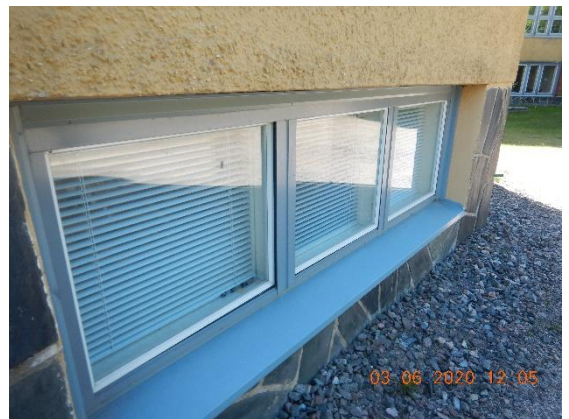
Kuva 47 Rikkoutuneiden yhdistyshelojen myötä ulkopuitetta ei saa tiiviisti suljettua. Kuvassa pohjoispuolen kellarin ikkuna.

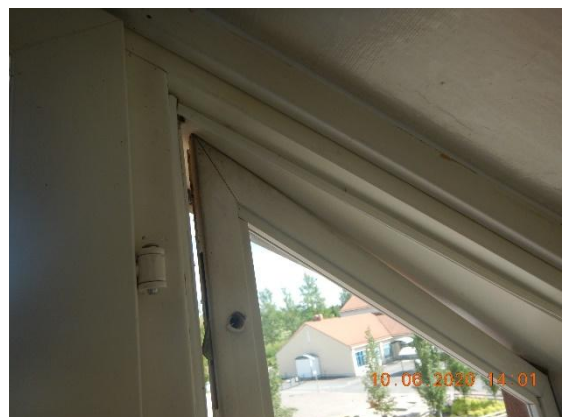
Kuva 49 Joidenkin ikkunoiden osalla ulkopuitetta ei pysty avaamaan, sillä se ottaa karmiin kiinni.

Osassa ikkunoista, ulkopuitteet ottavat karmin muovisiin puiteliukuihin kiinni siten, että ne ovat hajonneet ikkunaa avattaessa/suljettaessa. Käynnin parantamiseksi karmiin on suositeltavaa asentaa uudet puiteliu'ut, sekä tehdä puitteiden käyntisovitukset. Tarkastuksessa havaittiin yleisesti helojen olevan paikoin jäykkiä käyttää tai helat ovat osin rikkoutuneet. Ulkopuitteiden yhdistyshelat ovat useissa tiloissa rikkoutuneet, jolloin ulkopuitteita ei saa lukittua huolellisesti/tiiviisti ja karmin vaurioituminen nopeutuu.

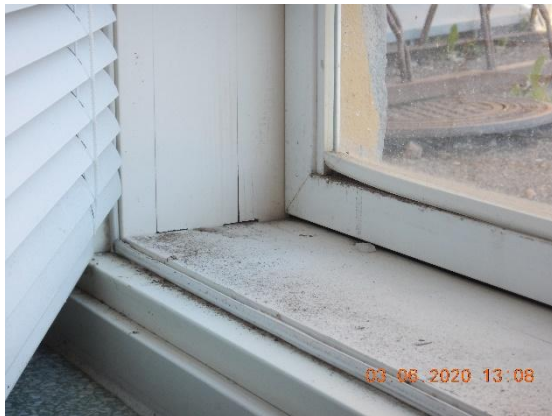
Kuva 50 Sivukarmeissa havaittiin halkeamia karmin liimasauman kohdalla.

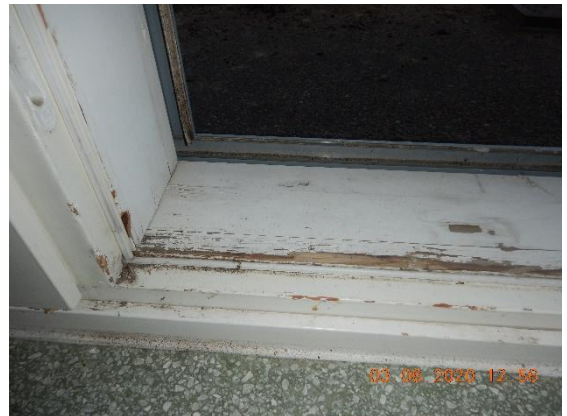
Kuva 51 Karmin puussa mekaanista kulumaa johtuen siitä, että puite hankaa karmia avattaessa.

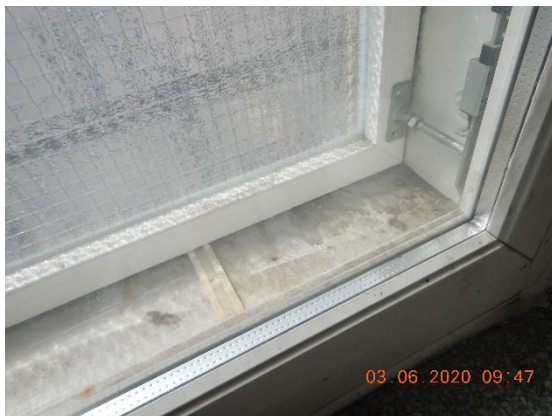
Kuva 52 Karmiväleissä havaittiin kosteusjälkiä pääosin kellarin osalla.

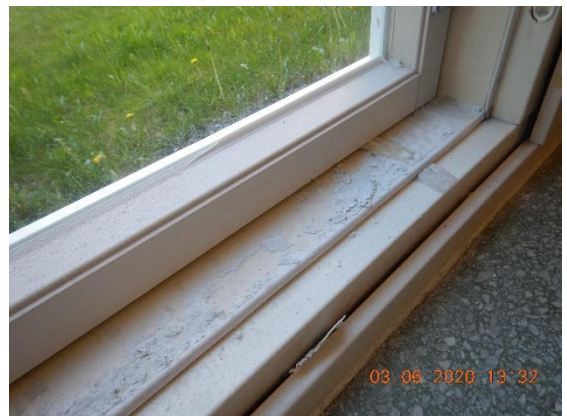
Kuva 53 Tilan 031 ikkunavälissä havaittiin vaaleahakoa, sinertävää jauhetta.

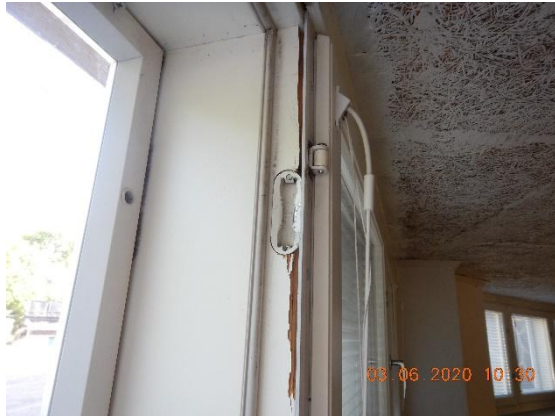
Kuva 54 Välipystykarmeissa havaittiin halkeamia ja puun lohkeamista tilassa 001.

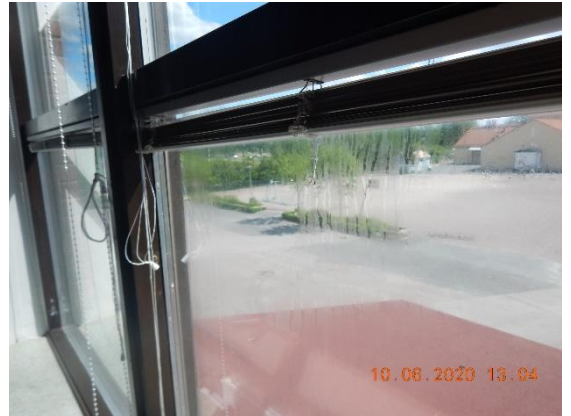
Tilan 218 kiinteä 2-lasinen eristyslasi puuikkuna oli tutkimusten aikana lasien välistä huurtunut. Lisäksi kellarikerroksen eteläsivun ikkunoiden kahdessa ulkopuitteen laissa havaittiin suurehkot halkeamat.

Kuva 55 Tilan 218 2-lasisen eristyslasi ikkunan lasiväli huurtuu.

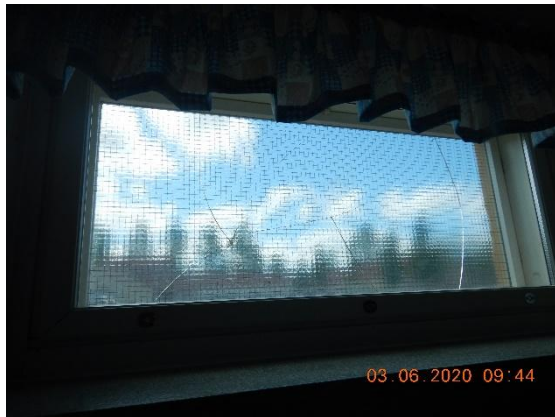
Kuva 56 Kellarin eteläpuolen turvalaseissa havaittiin halkeamia.

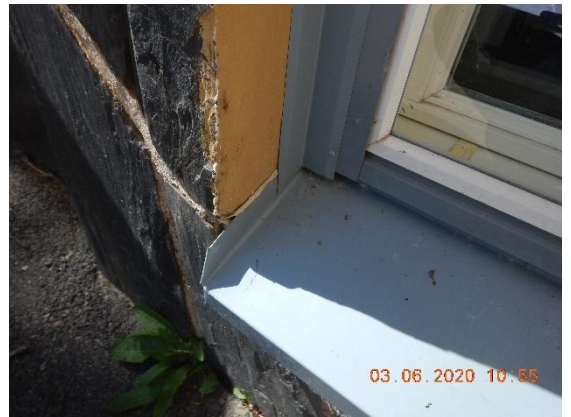
Kuva 57 Vesipeltien liittymien tiiveys ulkopuolen smyygeihin oli paikoin puutteellinen. Vesipeltien kallistukset olivat pääosin hyvät.

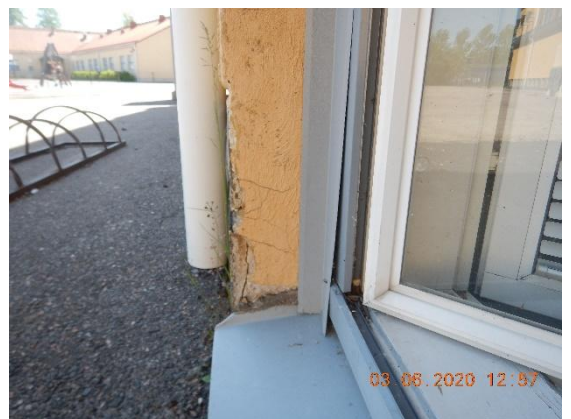
Kuva 59 Ulkopuolen smyygeissä havaittiin rappauksen halkeilua ja maalipinnan kulumaa.

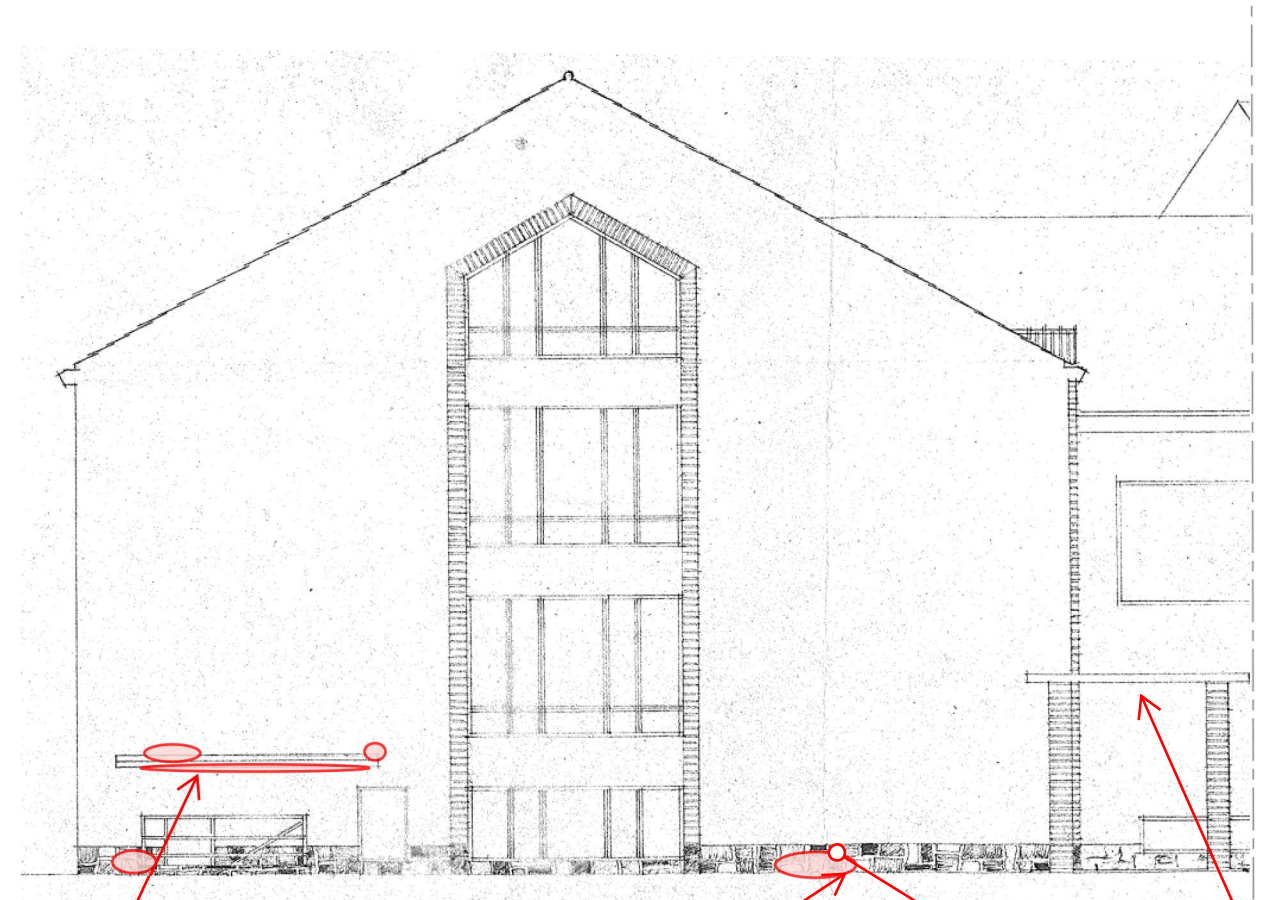
JULKISIVU ETELÄÄN, B-OSA

Laatan alapinnassa halkeamia ja lohkeamia
