Senaatti-kiinteistöt

Mannilantie 26–28, Järvenpää

Öljysäiliötutkimus

Tutkimusraportti

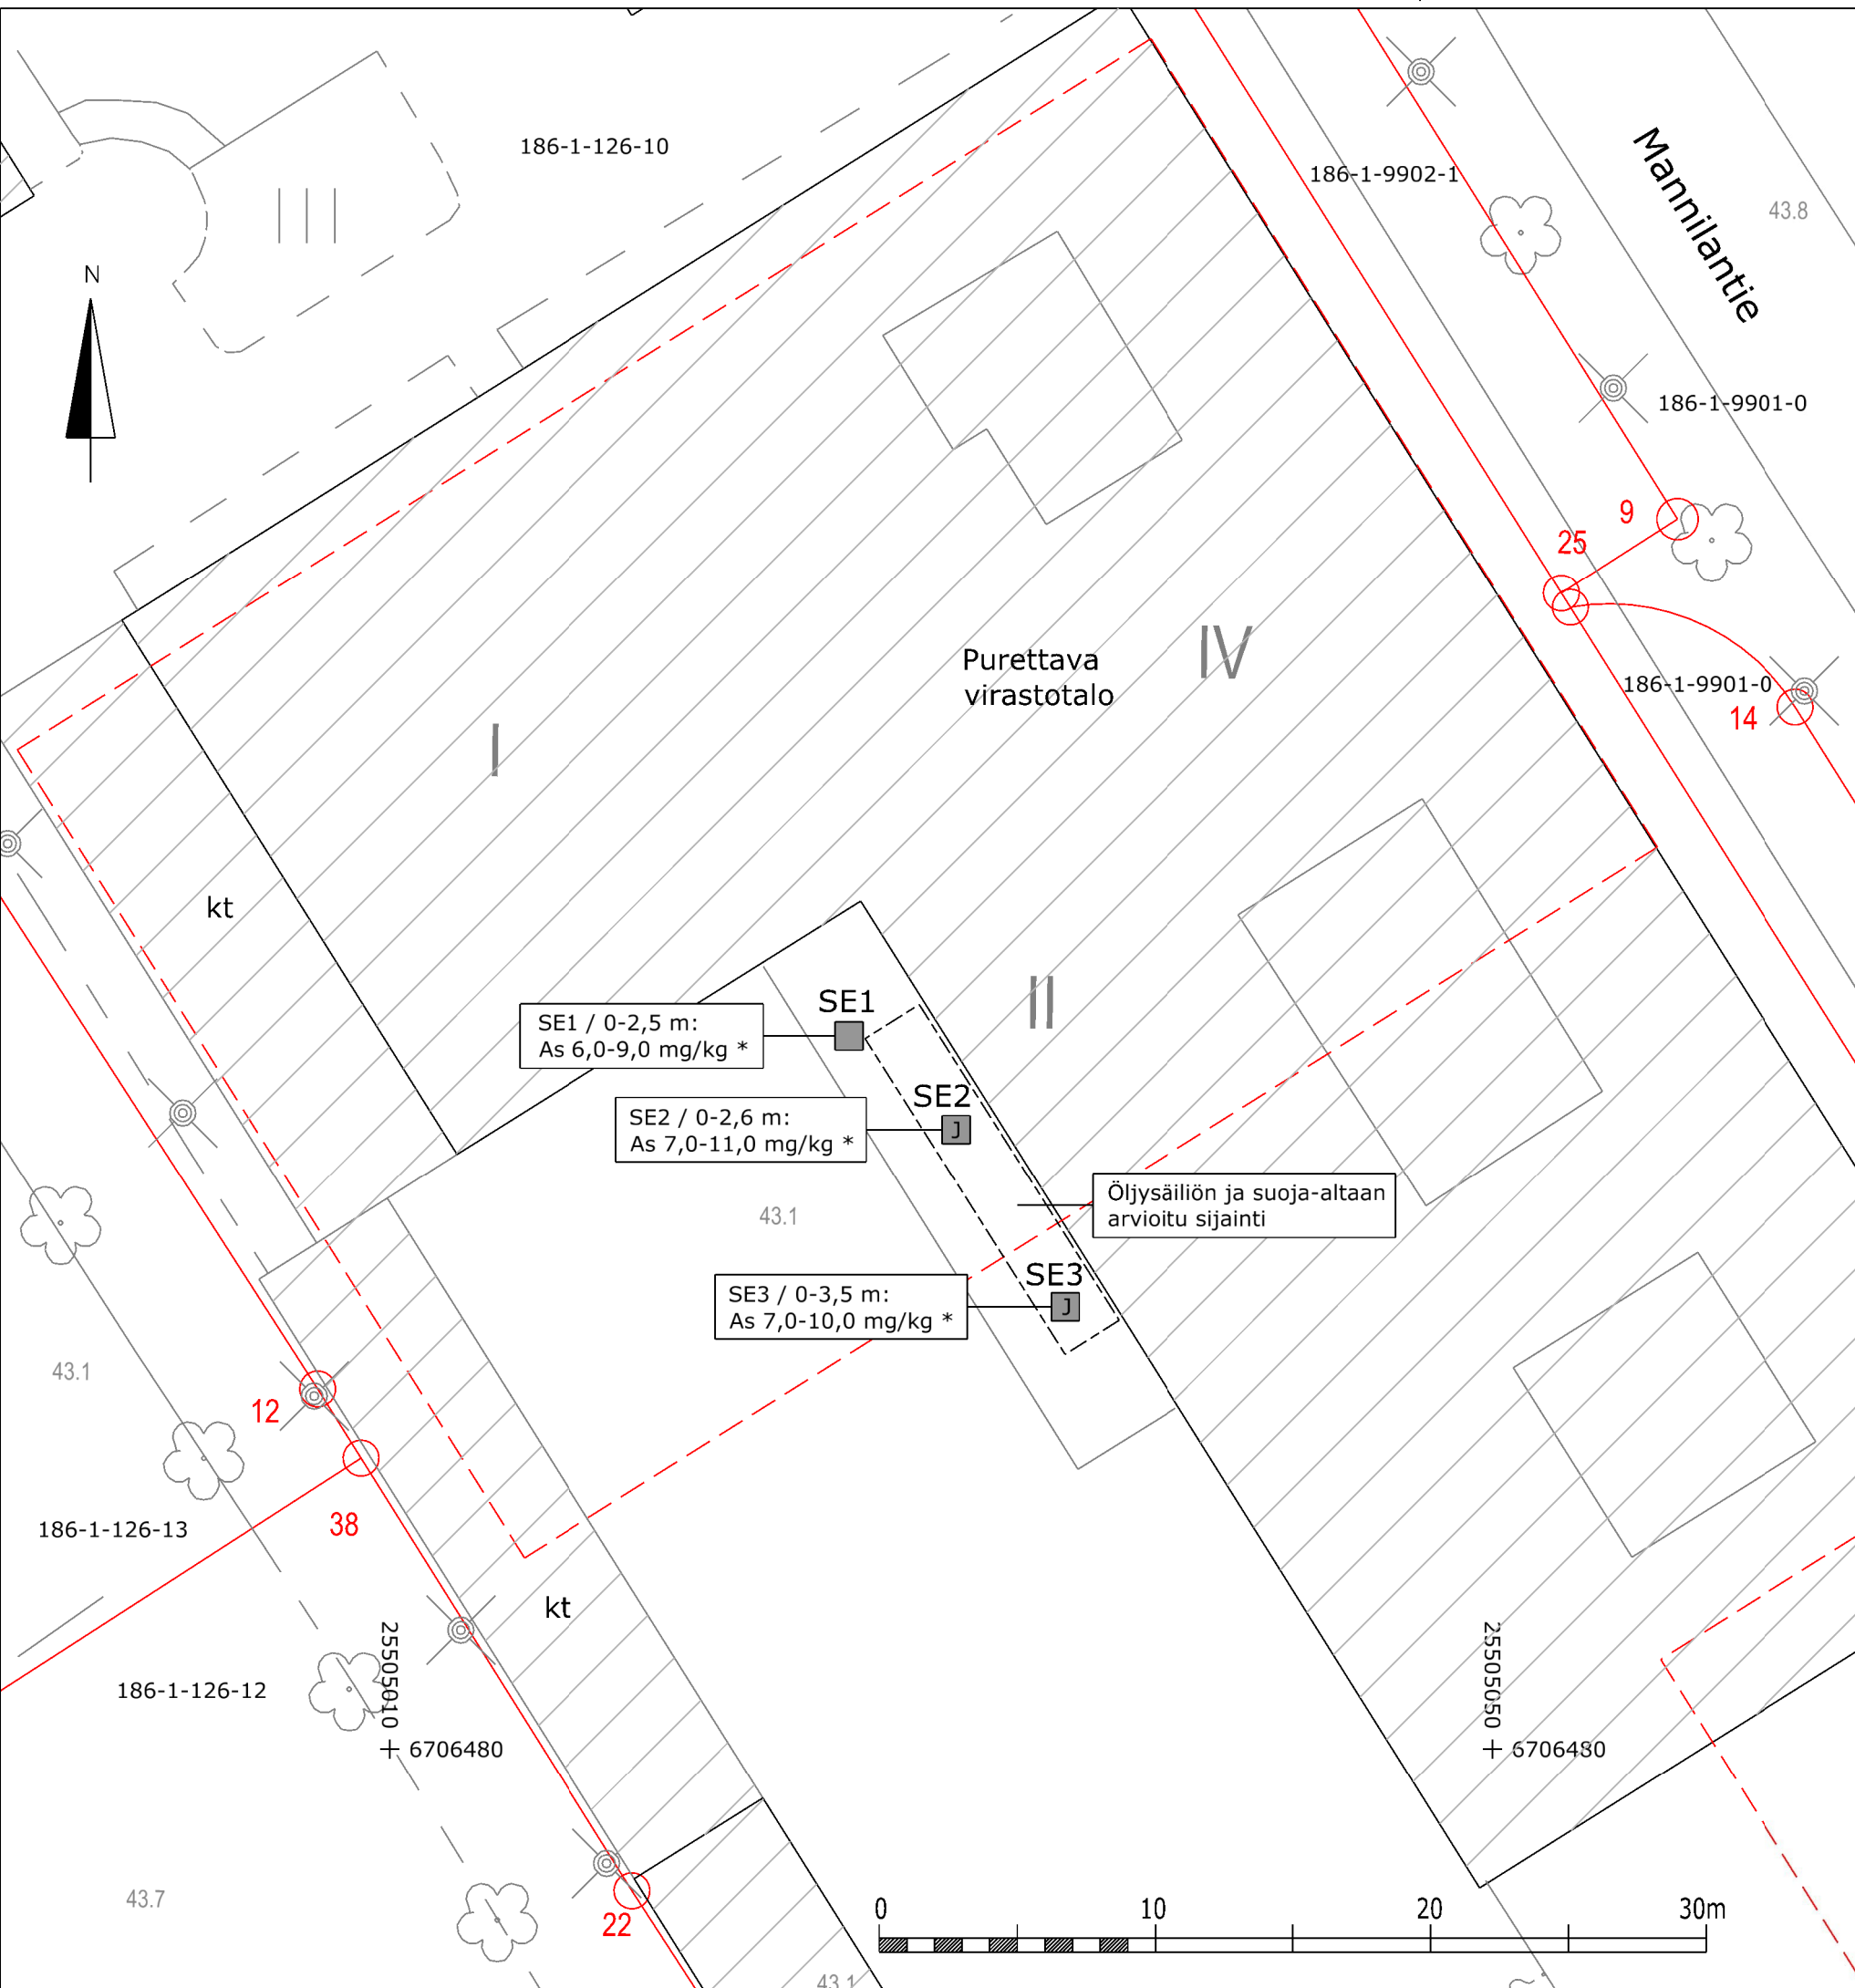
SE1 / 0-2,5 m:  
As 6,0-9,0 mg/kg \*

SE2 / 0-2,6 m:  
As 7,0-11,0 mg/kg \*

Öljysäiliön ja suoja-altaan arvioitu sijainti

SE3 / 0-3,5 m:  
As 7,0-10,0 mg/kg \*

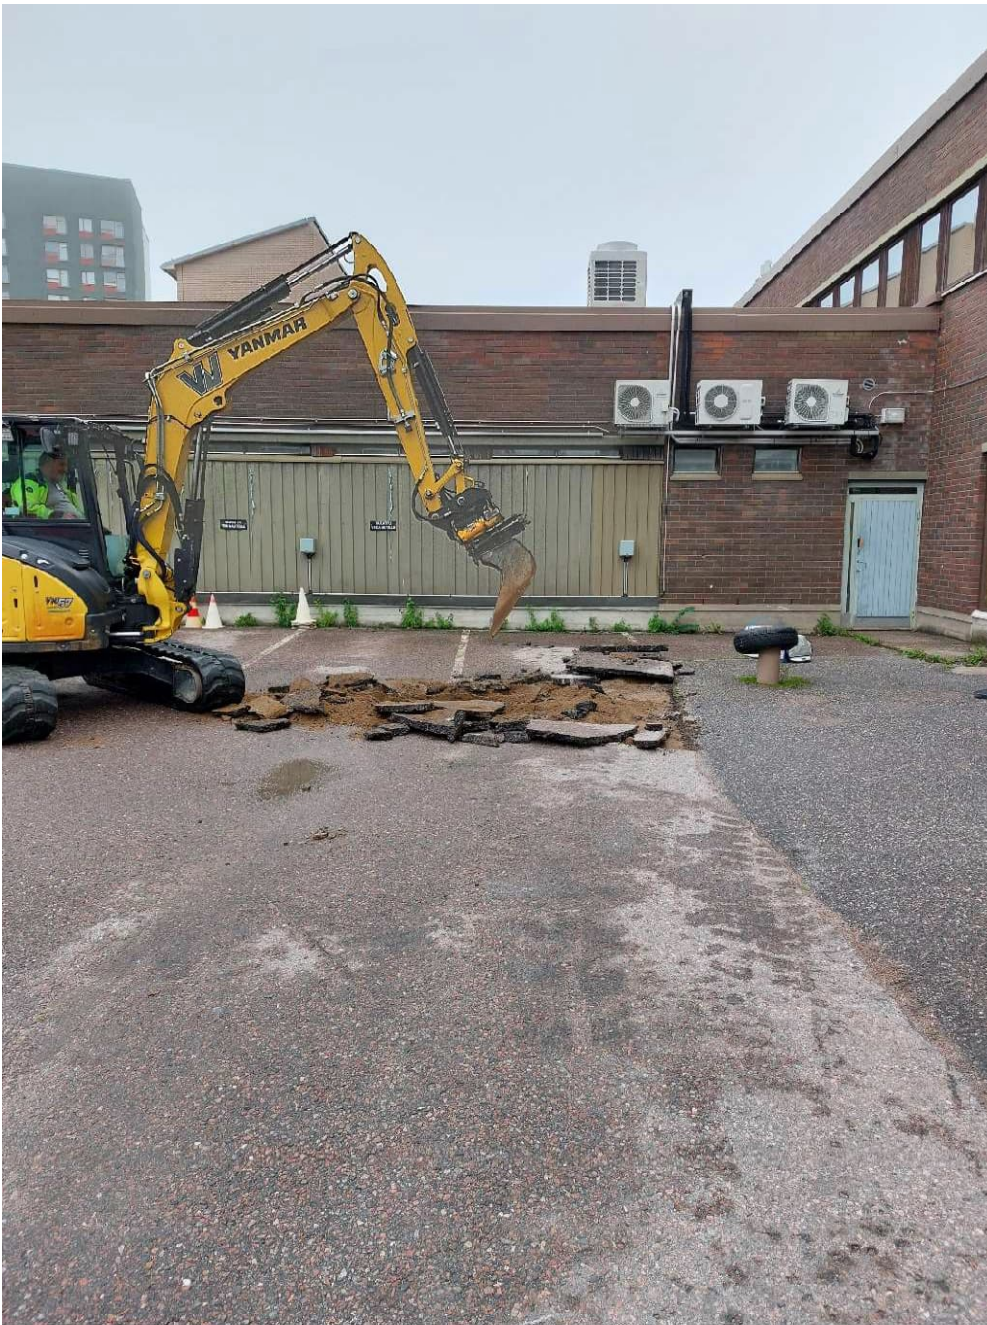
**Kuva 2.** Koekuoppa SE1 kaivettiin välittömsäti oletetun öljysäiliön viereen.

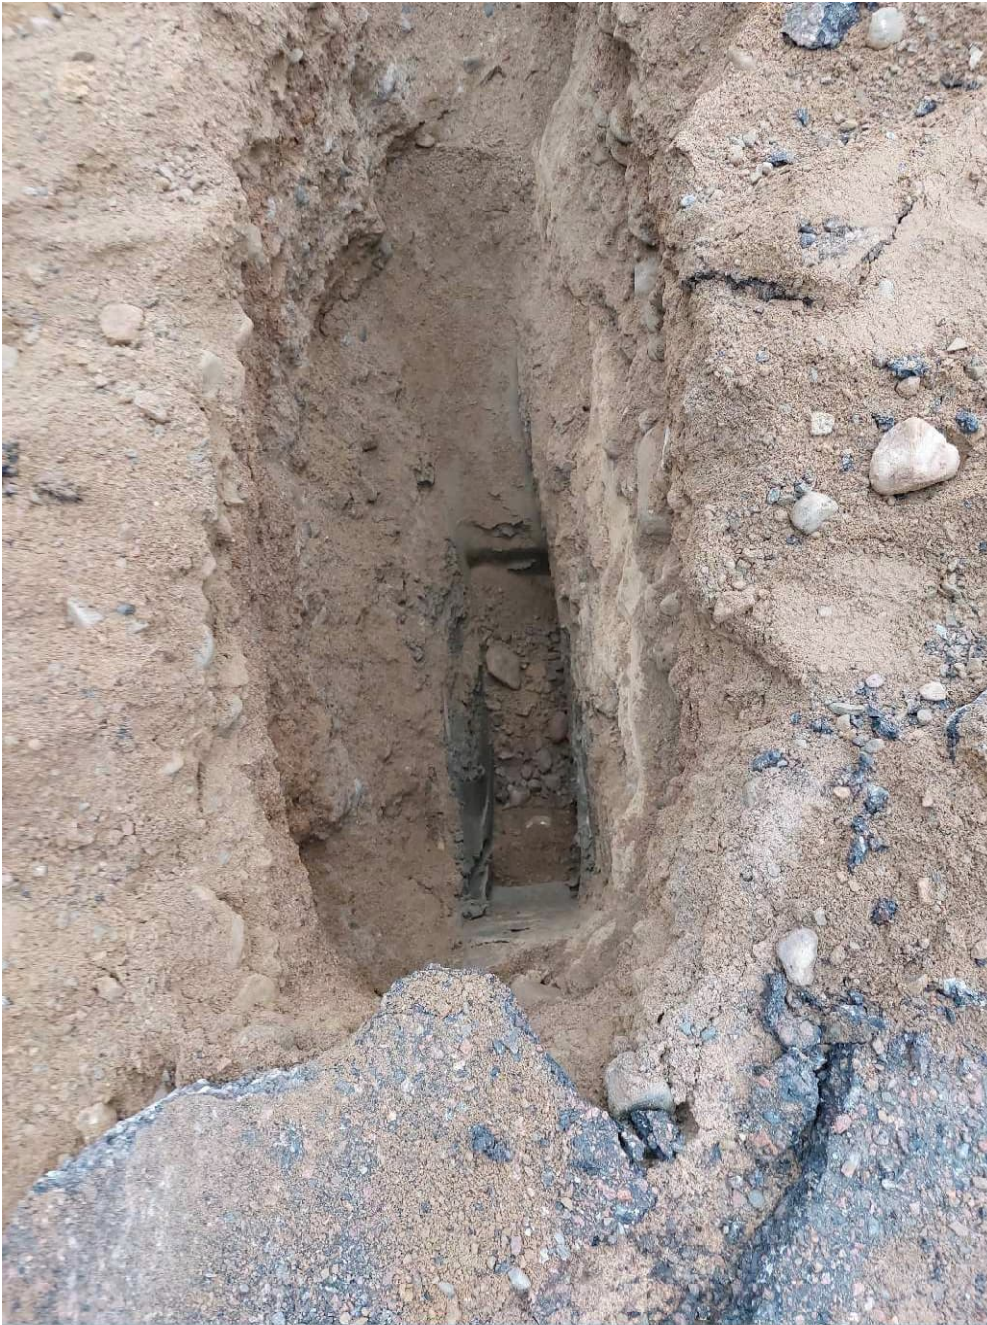
Koekuopassa SE3 rakennuksen puoleisessa seinämässä havaittiin rakennuksen betonisia porrarakenteita. Koekuopassa SE1 oli asfalttikerroksen jälkeen siisti täyttöhiekkaa 1 m saakka, jonka jälkeen alkoi tiivis ja siisti luonnonsavi.

**Kuva 3.** Koekuopassa SE1 asfalttikerroksen alla oli siisti täyttömaa ja luonnon savi, eikä havaintoja öljysäiliöstä tai siihen liittyneistä rakenteista havaittu.

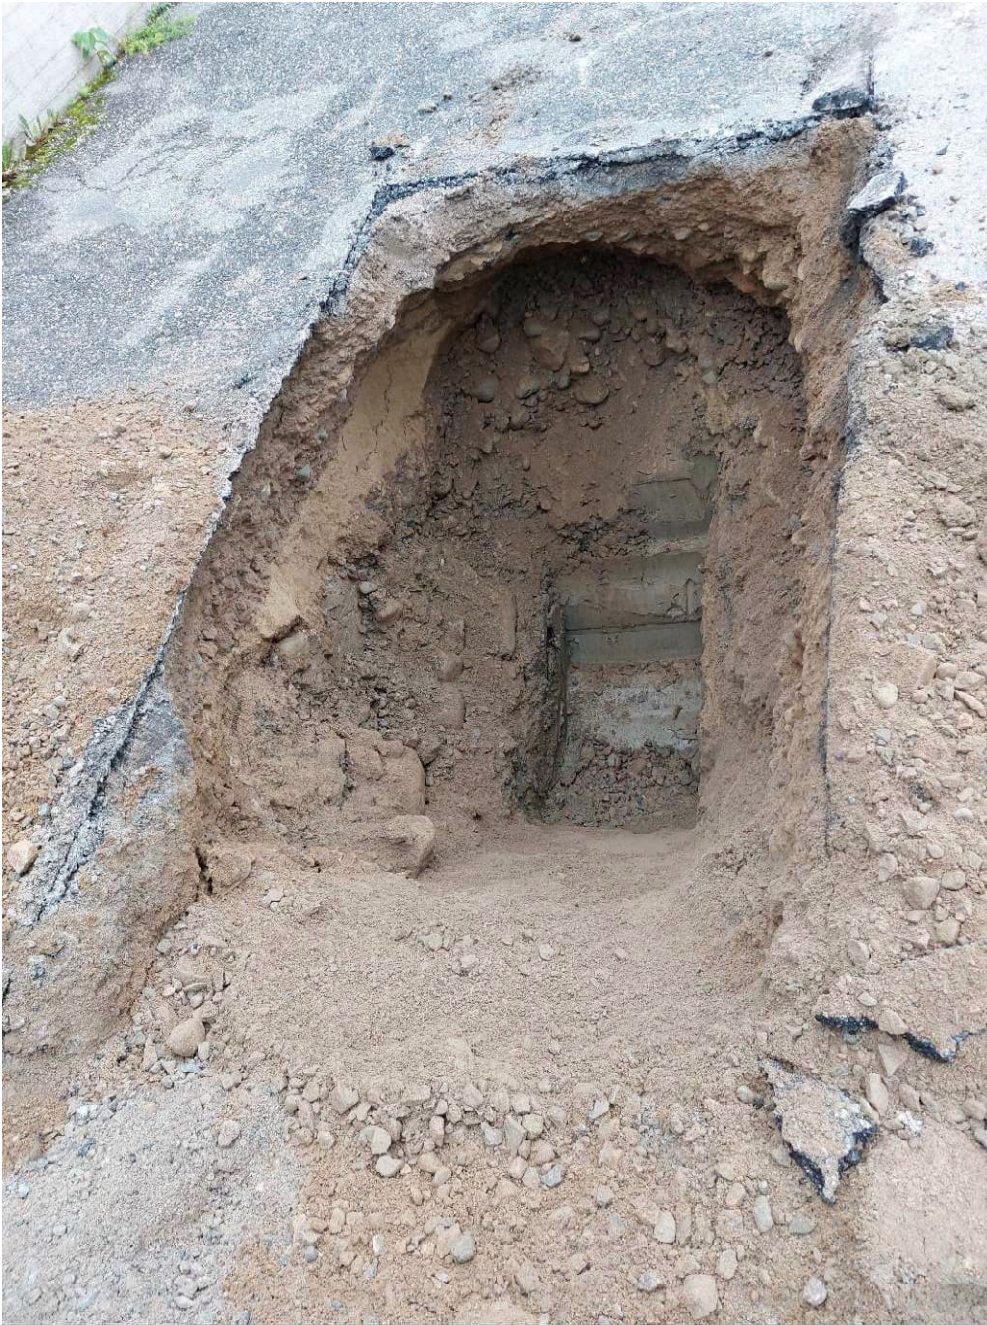
Koekuopissa ei havaittu merkkejä öljysäiliöstä tai siihen liittyneistä rakenteista (putkistoista, ympäröivästä suoja-altaasta tms.). Koekuopissa SE2 ja SE3, jotka sijoitettiin vanhan öljysäiliön kohdalla, havaittiin <2 til-% rakennusjätettä (muovi, rauta, puu) täyttömaassa. Koekuopassa SE2 havaittiin metallia myös savikerroksessa.

**Kuva 4.** Koekuopassa SE2 savikerros alkoi 1-1,6 m välillä. Koekuoppa sijoittui oletetun öljysäiliön ja sen suoja-alataan kohdalle. Merkkejä säiliöstä tai sen rakenteista ei todettu.

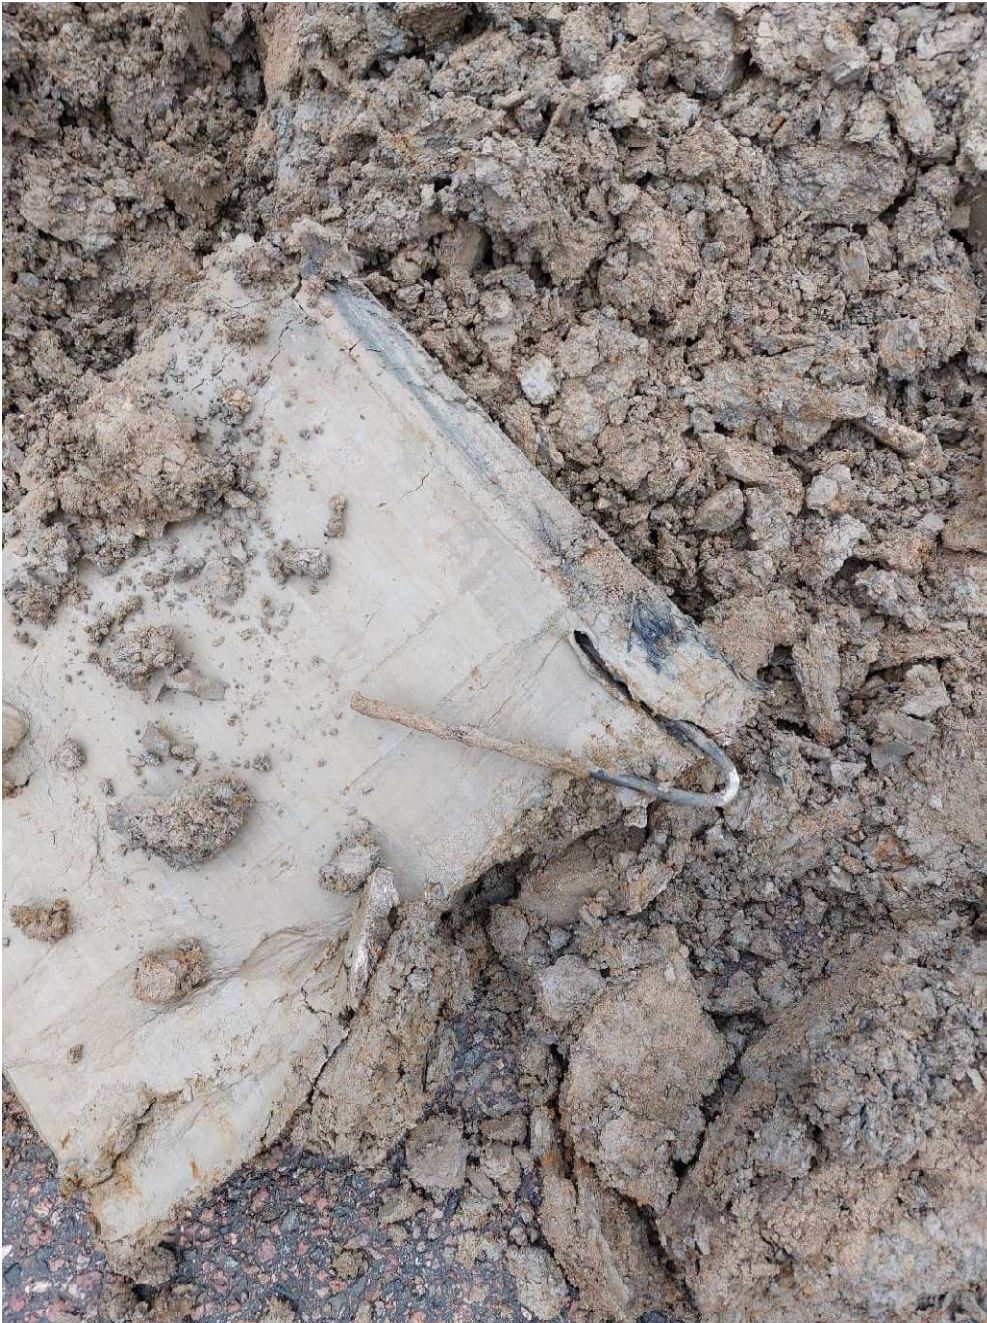
Maaperässä havaittiin vähäisiä määriä (<2 til-%) rakennusjätteitä 2 eri tutkimuspisteessä. Jäte oli muovia, rautaa ja puuta. Jätettä sisältävää täyttömaata havaittiin näytepistekohtaisesti 0–1,6 metrin syvyyksillä. Savikerroksessa havaittiin yksittäinen suurempi metallikappale yhdessä koekuopassa. Maiden seassa todetut jätteet tulee huomioida mahdollisena kustannuksia nostavana tekijänä, jos maita kaivetaan. Useilla maankaatopaikoilla on rajoitteita jätteen maan vastaanotolle.

**Kuva 5.** Koekuopassa SE2 löytyi rakennusjätettä <2 til-% maa-aineksesta.

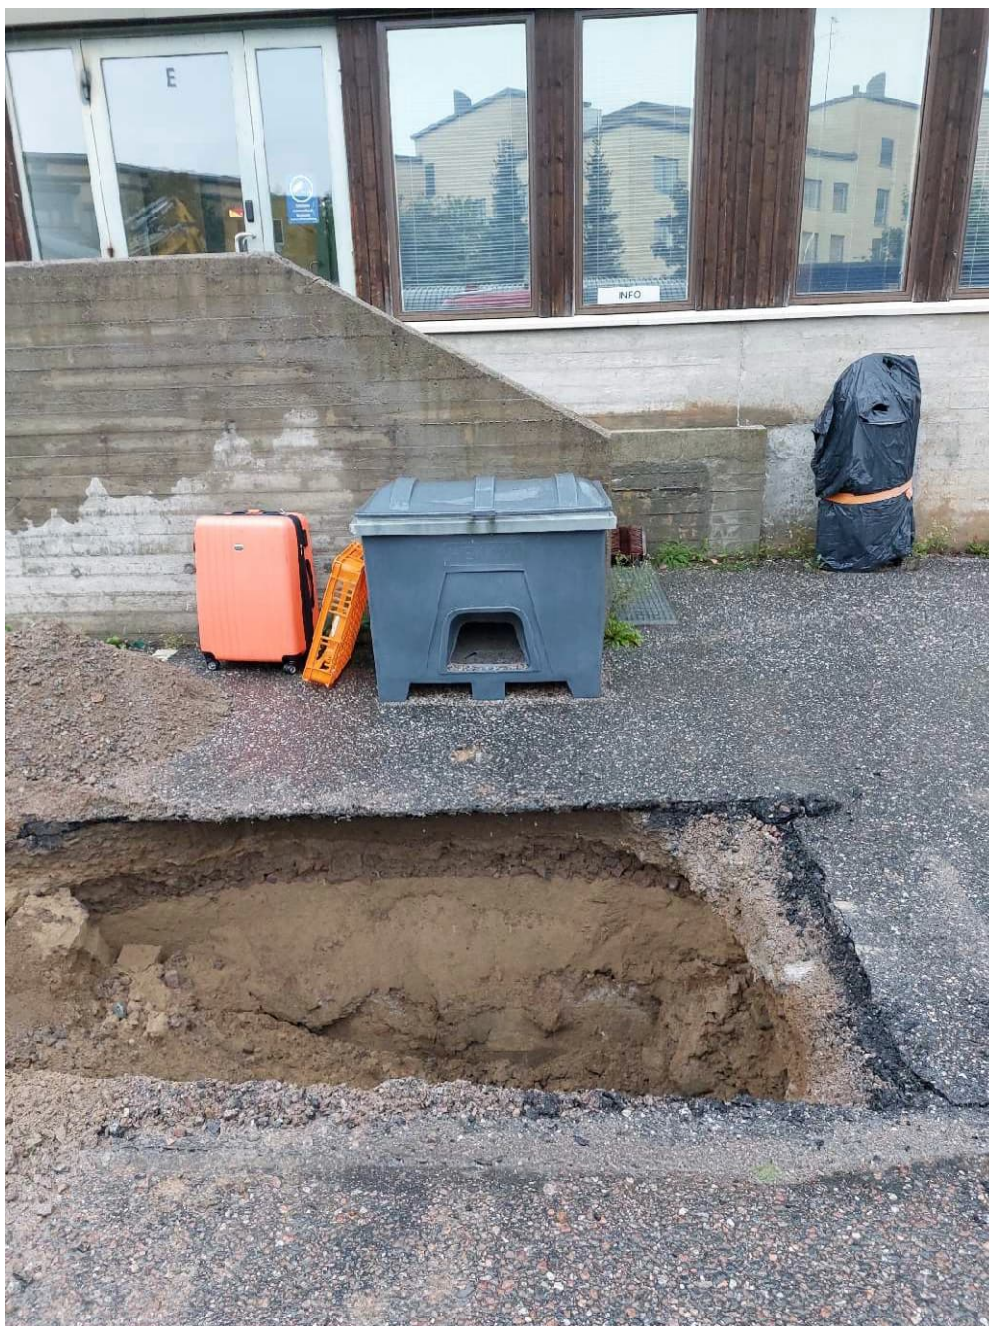
**Kuva 6.** Koekuopassa SE3 tuli esiin rakennuksen puolella portaikon betonirakenteita.

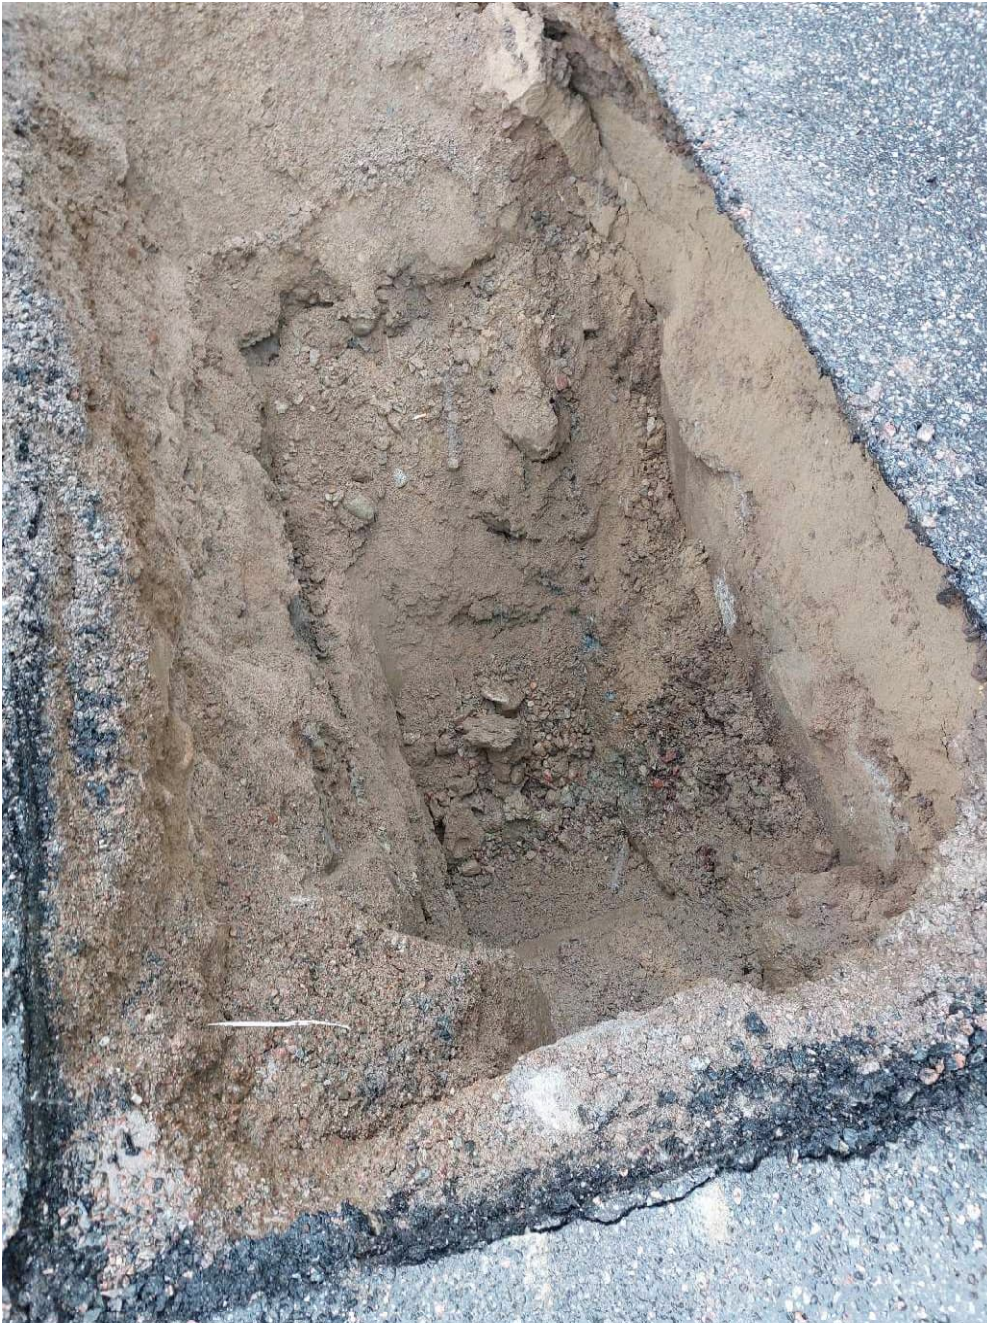
**Kuva 6.** Koekuopan SE3 betonirakenne havaittavissa kuvan oikeassa laidassa seinämässä. Koekuoppa sijoittui oletetun öljysäiliön ja sen suoja-alataan kohdalle. Merkkejä säiliöstä tai sen rakenteista ei todettu.
