Kiinteistön kuntoarvio

Järvenpään keskuskoulu, Kansakoulunkatu 1, Järvenpää
sähköjärjestelmien tutkimukset

Päiväys	14.10.2024
Laatija	Seppo Kokkinen
Tarkastaja	Henri Aunola
Projektinumero	12011431

Kiinteistön sähkön kuntoarvio

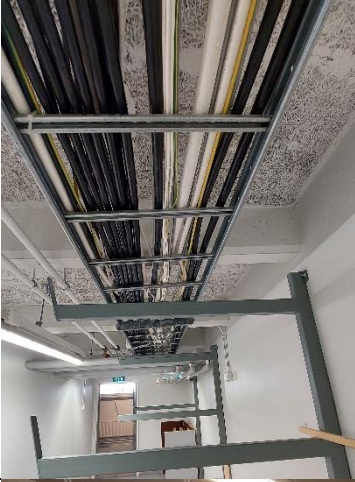
Kuva nro.	Havainto	Kuva
Kuva 5.1	Kaapelihyllyä varastokäytössä olleessa välitilassa.

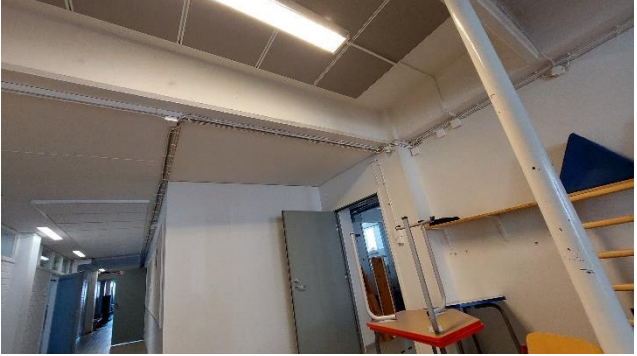
Järjestelmä on havaintojen perusteella pääosin toimiva. Osassa tiloja kaapelit kulkevat ilman johtoteitä ja näiden siistimisen tai suojaaminen tulisi tehdä tarkastelujakson aikana. Nousukaapelihyllyillä on suositeltavaa käyttää metallikiinnikkeitä kaapeleiden kiinnitykseen. Suositellaan mahdollisien tarpeettomien kaapeleiden purkamista hyllyiltä, lattioilta ja katoilta. Myös julkisivuissa on paljon pintaan asennettuja kaapeleita, joista osa on huonosti kiinnitetty.

Kuva 5.2	Kaapeleita ilman johtotietä käytävällä.

Toimenpide-ehdotus	Kustannusarvio	muut tarkennukset
Johtoteiden parantaminen ja kaapeleiden kiinnittäminen.	5 000 €	Saneerauksien yhteydessä, riippuu laajuudesta.

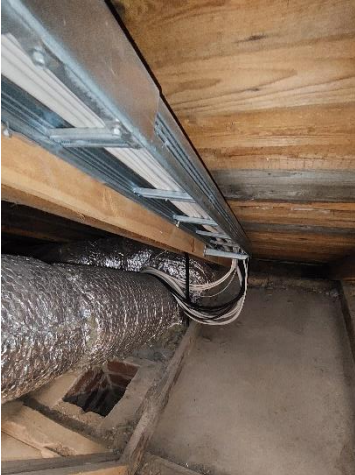
Kuva 5.3	Kaapelihyllyä ullakolla.

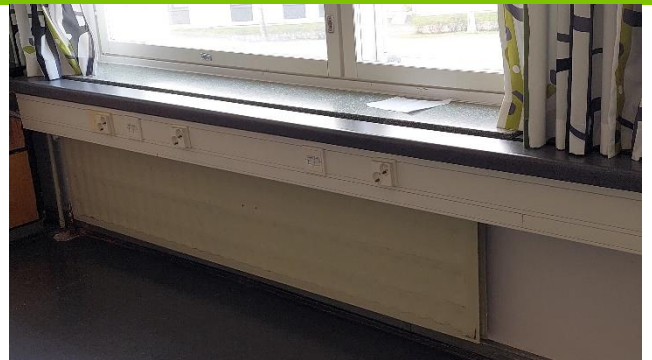
Kuva 5.6	Johtokanavaa luokkahuoneessa.	
----------	-------------------------------	--

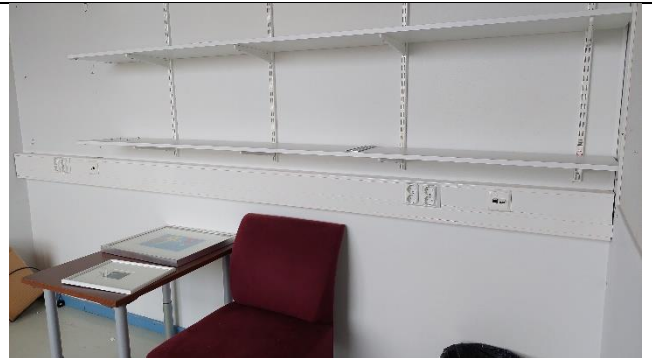
Kuva 5.7	Johtokanavaa toimistossa.	
----------	---------------------------	--

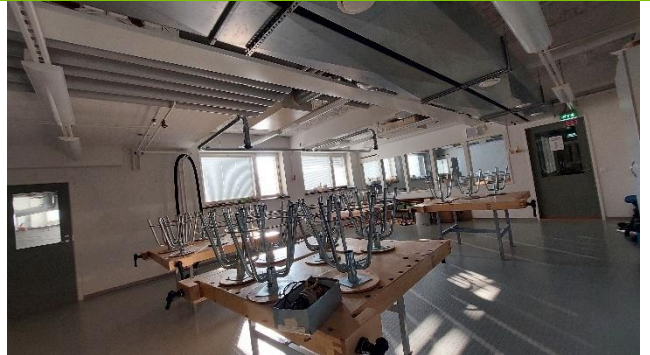
**Kuva
nro.** **Havainto**Kuva
5.9 Valaisinripustuskiskoa
 teknisen työn tilassa.**Kuva**

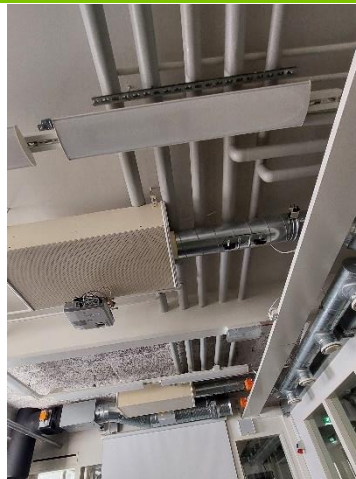
**Kuva
nro.** **Havainto**Kuva
5.10 Valaisinripustuskiskoa
 tekstiilikäsityöluokassa.**Kuva**

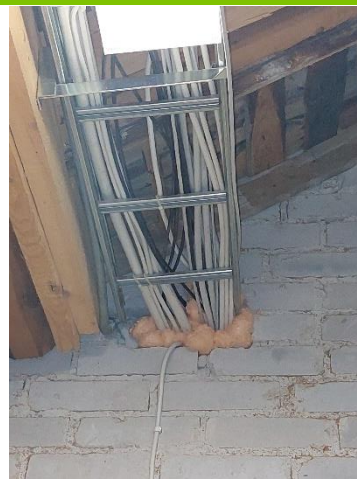
Kohteessa havaittiin vähäinen määrä tiivistämättömiä palokatkoja, joiden tiivistämistä suositellaan. Kohteessa havaittiin myös yksi eristevaahdolla suljettu johtoläpivienti.

Kuva 5.11	Eristevaahdolla suljettu kaapeliläpivienti.	
-----------	---	--

Toimenpide-ehdotus	Kustannusarvio	muut tarkennukset
Palokatkojen tarkastukset ja tarvittavat kunnostustoimenpiteet	1500 €	säännöllisesti

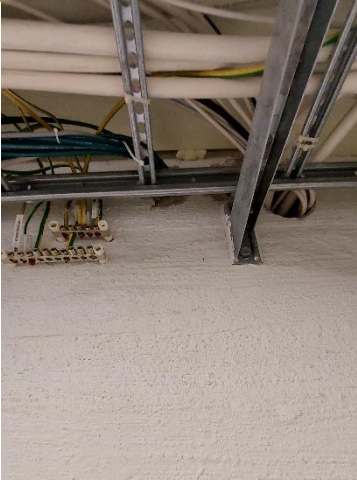
Kuva nro.	Havainto	Kuva
Kuva 5.12	Tiivistämätön läpivienti pääkeskushuoneessa.

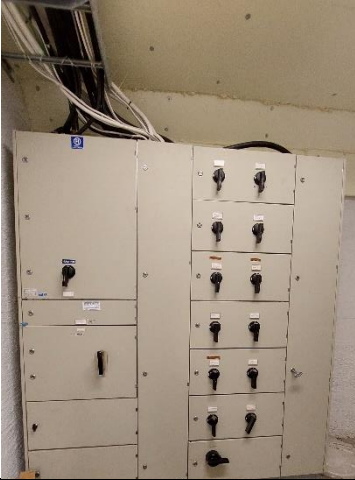
Kuva nro.	Havainto	Kuva
Kuva 5.13	Sähköpääkeskus.

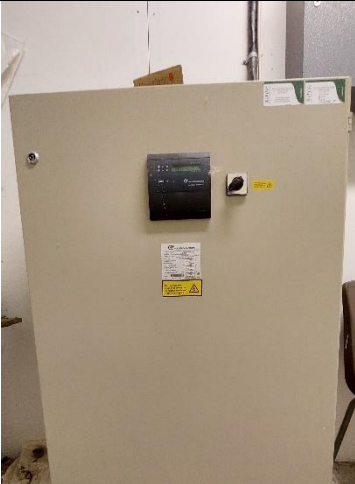
Kompensointiparisto on huollettu tarramerkin mukaan 2016. Kompensoinnin vuosittaisella huollolla varmistetaan kompensoinnin oikea toiminta. Tällöin kohteeseen ei aiheudu loistehomaksuja, eikä kompensointi aiheuta häiriöitä kohteen sähköverkkoon. Kompensointiparistojen valmistajat ja maahantuojat sekä ST-kortti 52.15 ohjeistavat, että kompensoinnit tarkastetaan vuosittain. Ensimmäinen tarkastus on tehtävä kompensoinnille 2–3 kuukautta käyttöönoton jälkeen ja tämän jälkeen 12 kuukauden välein käyttöönotosta.

Kuva 5.14	Kompensointiparisto.

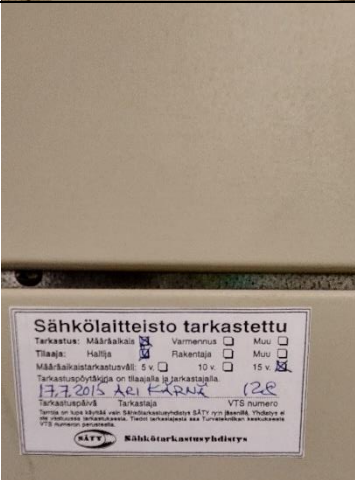
Kuva 5.15	Sähkölaitteisto on määräaikaistarkastettu 2015.

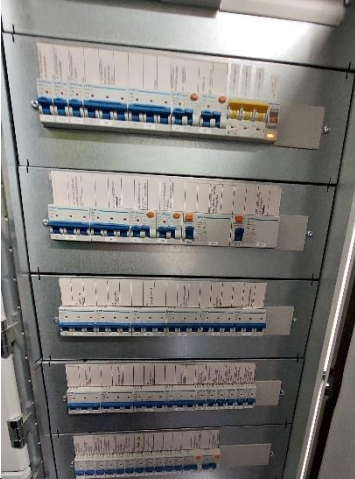
Kuva nro.	Havainto	Kuva
Kuva 5.16	Teknisen käsityöluokan ryhmäkeskus.

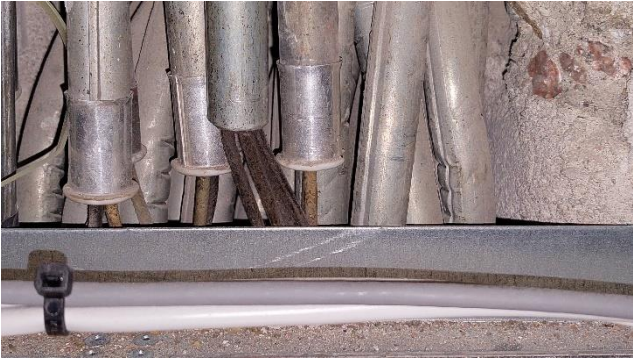
Ryhmäkeskus RK6:n johtimien suojaputket eivät mene sisälle keskukseen.

Kuva 5.17	Ryhmäkeskus RK 6:n yläpuolisia johdotuksia.

Toimenpide-ehdotus	Kustannusarvio	muut tarkennukset
Keskuksien huoltojen- ja tarkastusten sekä uudistusten tekeminen.	10 000 €	säännöllisesti

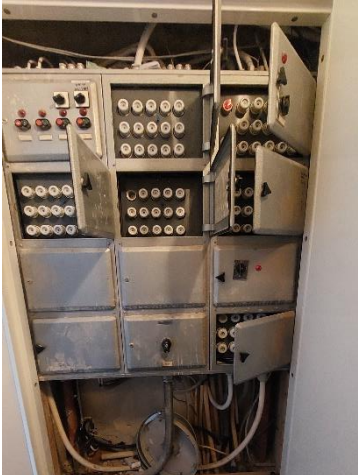
Kuva 5.18	Keittiön ryhmäkeskus.

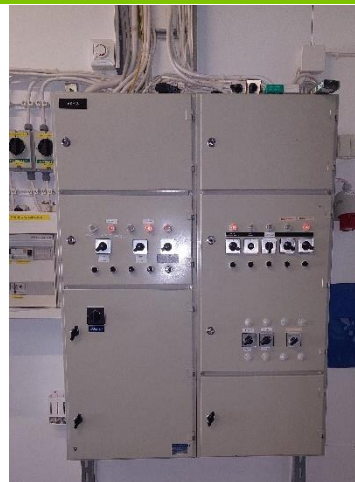
Kuva 5.19	IV-koneen keskus.	
-----------	-------------------	--

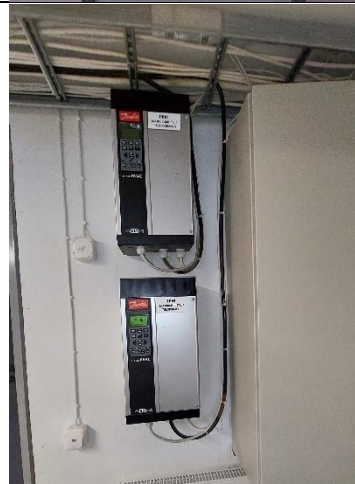
Kaikkien taajuusmuuttajien kaapelointien asennuksissa ei ole noudatettu valmistajan asennusohjetta moottori-, ohjaus- ja syöttökaapeliin keskinäisissä etäisyyksissä. Ohjeista poikkeaminen saattaa aiheuttaa IV-koneisiin laakerivirtoja ja laakereiden pistesyöpymiä.

Kuva 5.20	IV-koneiden taajuusmuuttajia.	
-----------	-------------------------------	--

Toimenpide-ehdotus	Kustannusarvio	muut tarkennukset
LVI-sähköistyksien korjaukset ja uudistukset.	5 000 €	Saneerauksien yhteydessä.

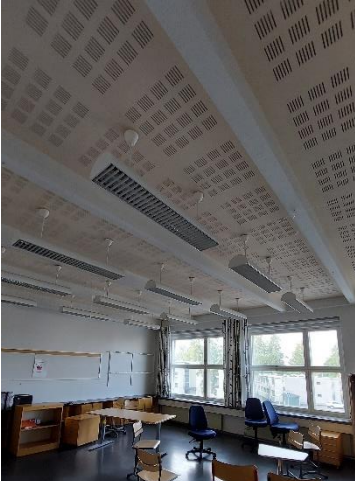
Kuva nro.	Havainto	Kuva
Kuva 5.23	Uudempia T5-loistevalaisimia.	 
Kuva 5.24	Luokkahuoneen vanhaa loistevalaistusta.

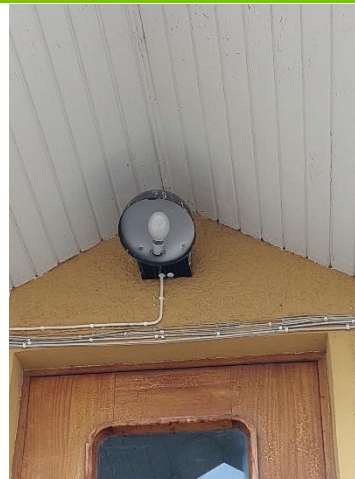
Kuva 5.28	Sisäänkäynnin valaistusta.	
-----------	----------------------------	--

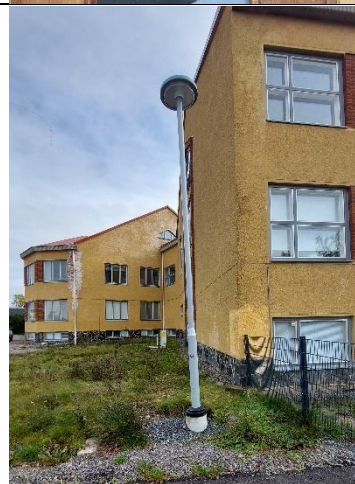
Kuva 5.29	Valaisintolppa ulkona.	
-----------	------------------------	--

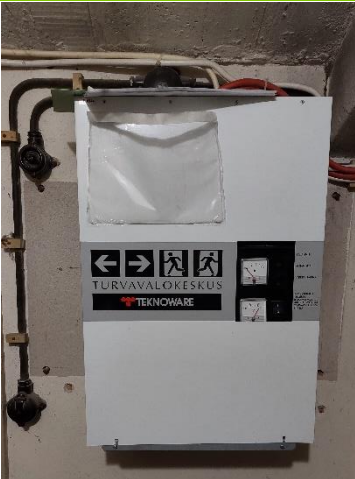
Viimeinen merkintä turvavalokeskuksen tarkastuksesta on vuodelta 2023. Valaistusjärjestelmälle tulee tehdä valmistajan ohjeiden mukaiset kunnostus- ja huoltotoimenpiteet sekä säännölliset tarkastukset.

Kuva nro.	Havainto	Kuva
Kuva 5.35	Turvavalokeskus.

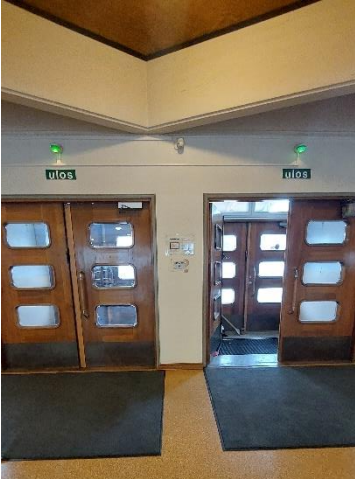
Kuva 5.36	Vanhempia poistumistievalaisimia.

Toimenpide-ehdotus	Kustannusarvio	muut tarkennukset
Toimimattomien poistumistievalaisimien uusiminen	1 000 €

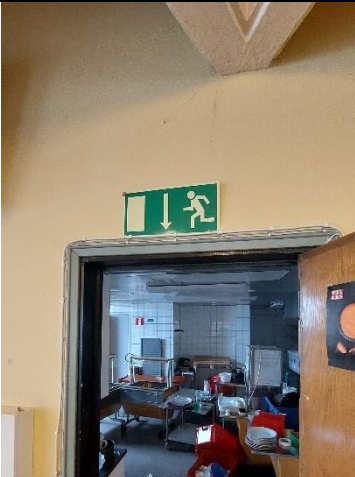
Kuva 5.37	Poistumistiellä jälkiopastava kyltti ulosohjausvalon sijaan.

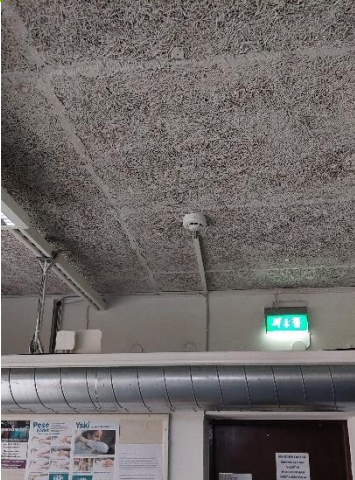
Kuva nro.	Havainto	Kuva
Kuva 5.38	Uudempi poistumisvalopaste.

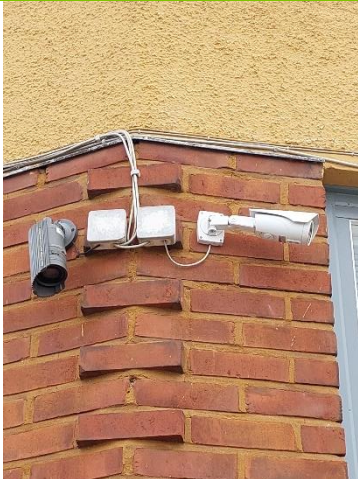
Kuva nro.	Havainto	Kuva
Kuva 6.6	Valvontakameroita julkisivussa.

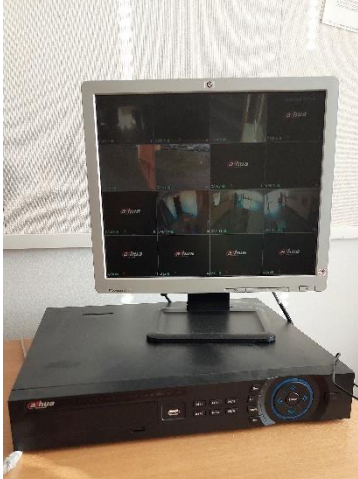
Kuva 6.7	Kamerajärjestelmän keskusyksikkö.

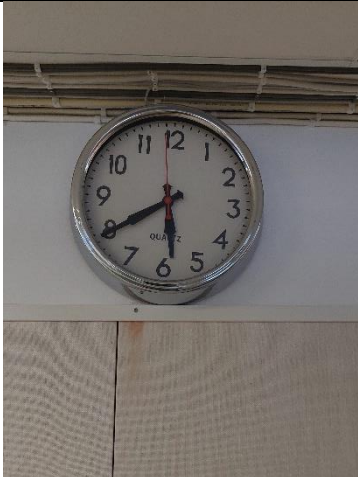
Kuva 6.8	Kelloa ei ole tahdistettu verkkoon.
