## LVIA- kuntotutkimus

Järvenpään keskuskoulu  
Kansakoulunkatu 1  
04400 Järvenpää

**Päiväys** 31.10.2024  
**Tekijä** Matias Mäkeläinen / Sami Jokinen  
**Tarkastaja** Tomi Valkeapää  
**Projektinumero** 12011431

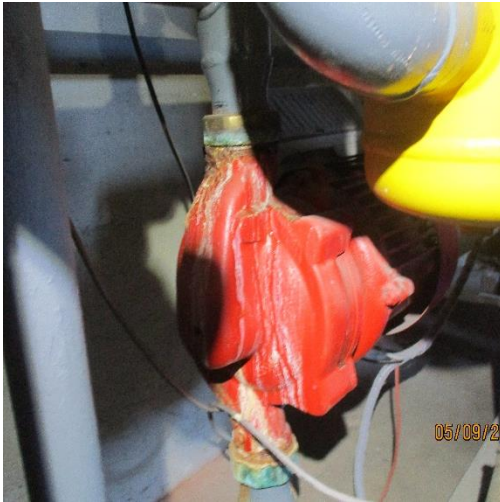
*Kuva 5.3 IV-verkoston kiertovesipumpussa havaittiin aiempaa vuotojälkeä.*

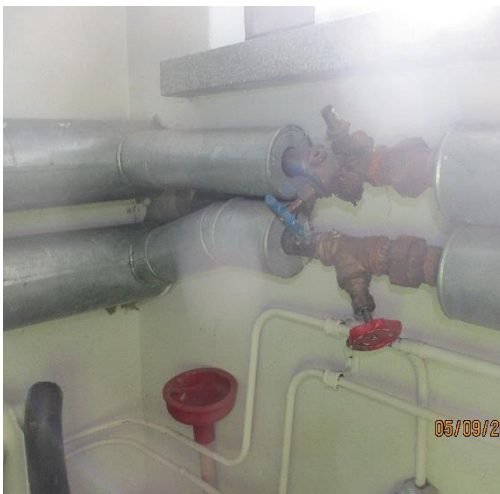
*Kuva 5.5 Lämmitysverkoston vanhempia putkistovenntiileitä A-osalla.*

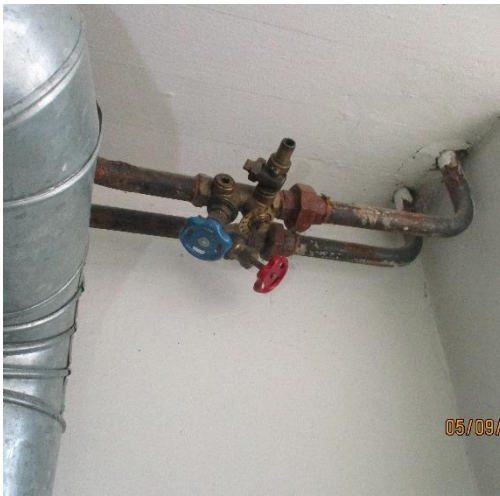
*Kuva 5.9 Tutkimusten yhteydessä todettiin lämpöjohtoputkien asennuksia, joissa putket ovat suoraan kosketuksissa kiviaineisiin materiaaleihin.*

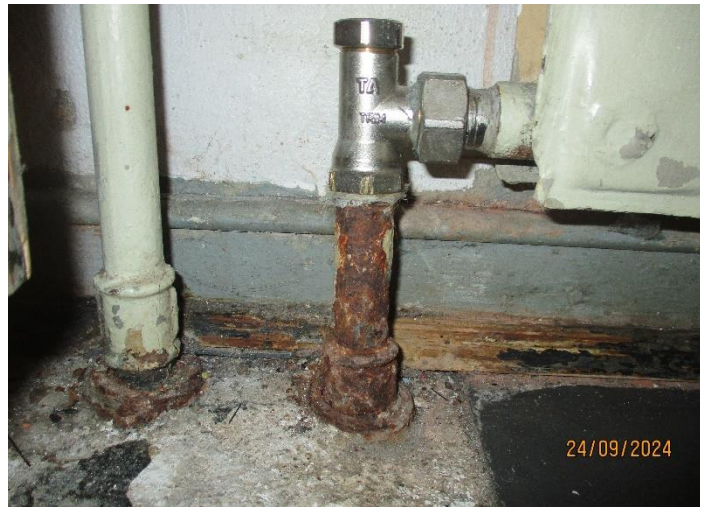
*Kuva 5.10 Mikäli rakenteisiin asennetut teräsputket joutuvat tekemisiin putken ulkopuolisen kosteuden kanssa, voi putkien tekninen käyttöikä lyhentyä merkittävästi.*

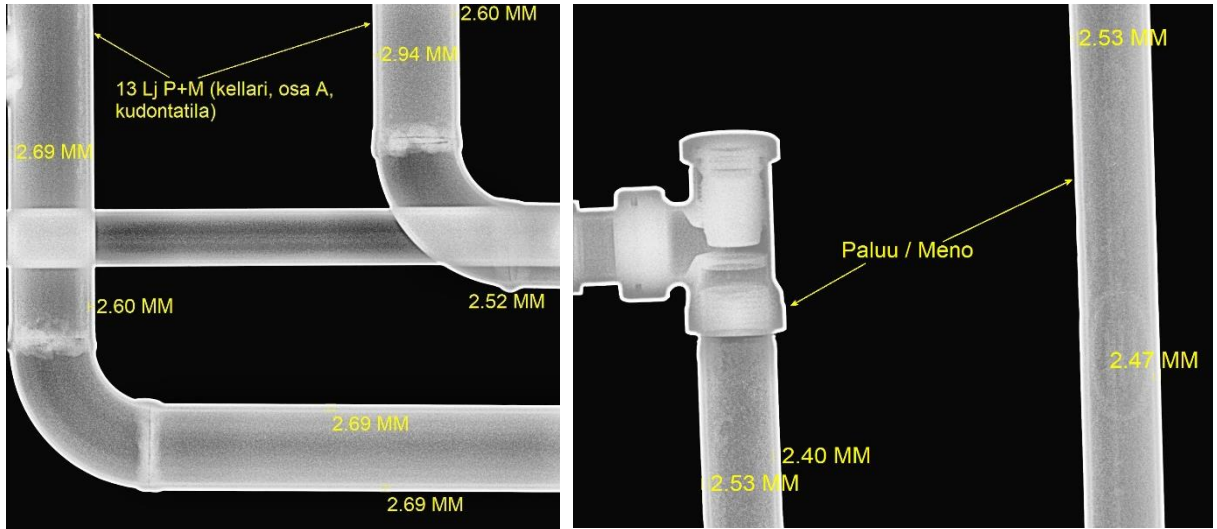
kuvauksin noin 10 vuoden kuluttua, jotta nähdään, kuinka nopeasti syöpymät ja seinämien ohenema etenee putkistoissa.

*Kuva 5.11 Kellarin lämpöjohtojen RTG-kuvauksissa todettavissa vähäistä syöpymää ja ohentumaa. Putkien kuntoluokka kuvatulla osuudella KL 5 (RTG-kuva 13).*

*Kuva 5.12 1 kerroksen luokkatilan lämpöjohtojen RTG-kuvauksissa todettavissa lievää syöpymää ja seinämän ohentumaa. Putkien kuntoluokka kuvatulla osuudella KL 4/5 (RTG-kuva 22).*

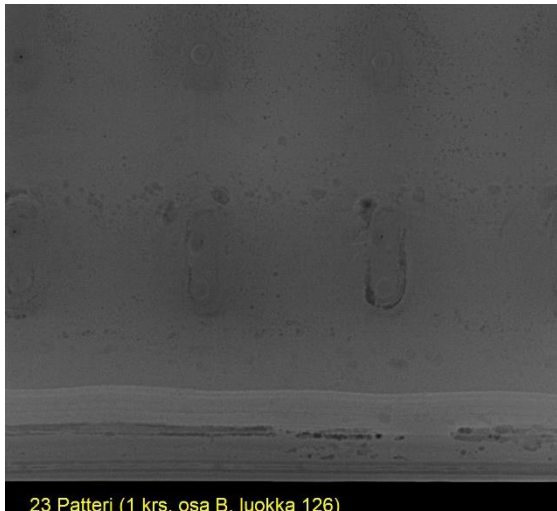
*Kuva 5.17 1 kerroksen patterin pohjassa havaittavissa runsaasti saostumaa sekä syöpymää. Kuvatun patterin kuntoluokka on KL3 (RTG-kuva 23).*

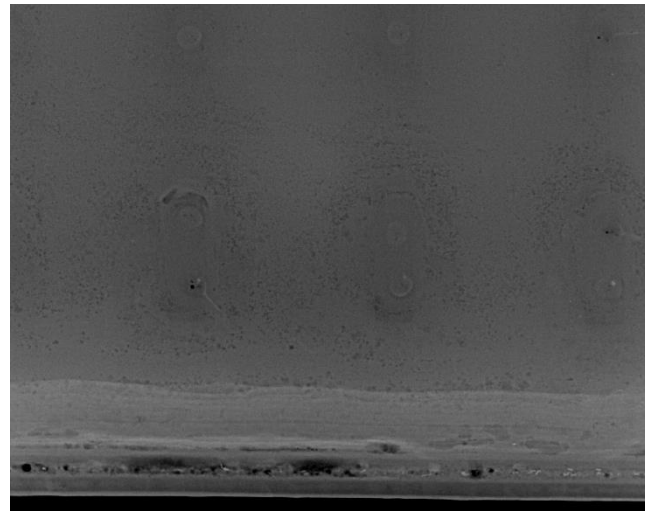
*Kuva 5.18 1 kerroksen patterin pohjassa havaittavissa runsaasti saostumaa sekä syöpymää. Kuvatun patterin kuntoluokka on KL2 (RTG-kuva 24).*

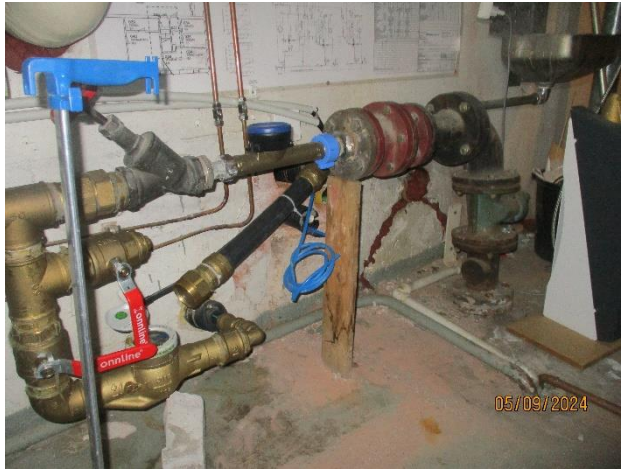
Rakennuksen tonttivesijohto on havaintojen perusteella alkuperäinen valurautaputki. Vesijohdosta on otettu aiemmin tilapäisiä liitoksia muihin rakennuksiin, tarkasteluhetkellä eivät kuitenkaan olleet enää käytössä. Tonttivesijohdon tekninen elinkaari on tullut päätökseen ja on syytä varautua sen uusimiseen peruskorjauksen yhteydessä.

*Kuva 6.1 Vanha valurautainen tonttijohto, päävesimittari ja -sulku teknisessä tilassa. Kannakoinnit puutteelliset.*

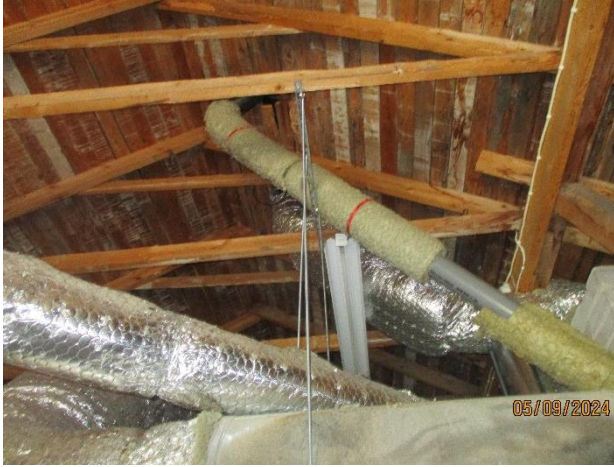
Ullakolla sijaitsevilla tuuletusviemäreissä havaittiin muutamassa kohtaan liittok-sien irtoamiset katonrajan liittymistä. Lisäksi putkien eristyksissä havaittiin puutteita.

*Kuva 6.8 Ullakkotilan tuuletusviemäreissä puutteita eristyksissä.*

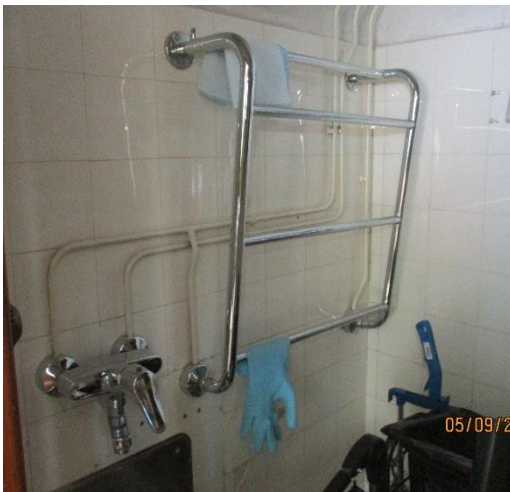
Käyttövesipattereiden pinta-asennuskulmissa todettiin hapettumaa ja alkanutta tihkuvuotoa. Käyttövesipattereiden tiivisteet ovat suositeltavaa uusia.

*Kuva 6.14 Kellarin B-osan siivoussuikun käyttövesipatterin liitoksissa hapettumaa sekä alkavaa tihkuvuotoa.*

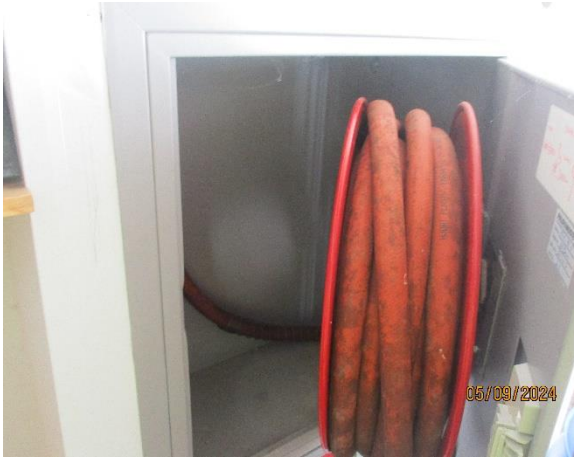
Kuva 6.16 Pikapaloposteilta ei löytynyt tarkastusmerkintöjä. Asennusvuosi 1997.

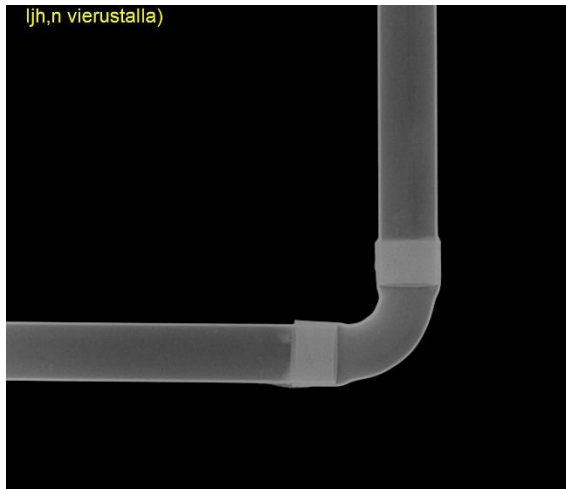
Kuva 6.18 Kuvatussa putkiosuudessa ei mainittavaa syöpymää, ohentumaa KL 5 (RTG-kuva 9).

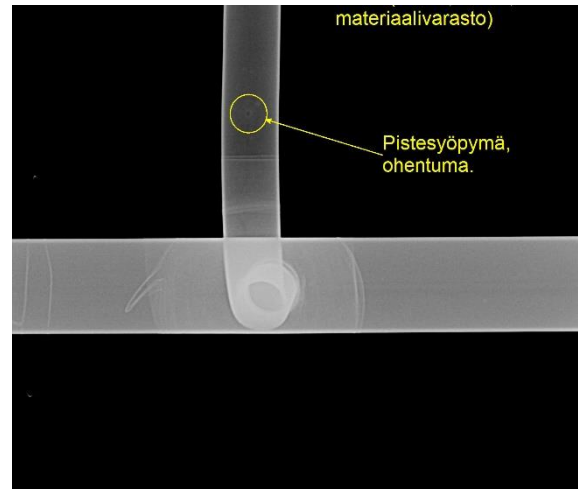
Kuva 6.19 Kuvatussa putkiosuudessa havaittavissa yksittäinen lievä pistesyöpymä KL 5/4 (RTG-kuva 16).

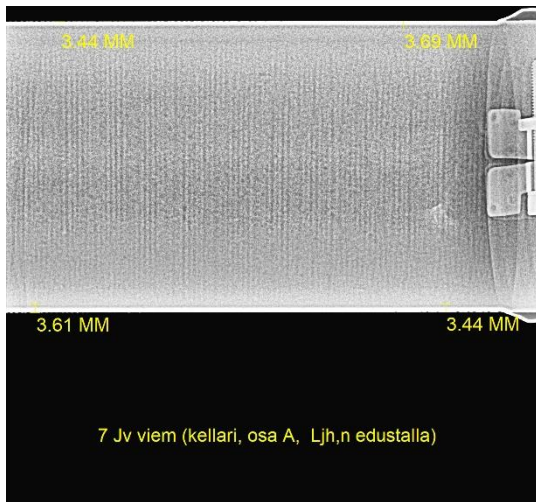
Kuva 6.20 Kuvatussa jätevesiviemärissä ei mainittavaa syöpymää, ohentumaa. Kuvatun osuuden kuntoluokka on KL 5 (RTG-kuva7)

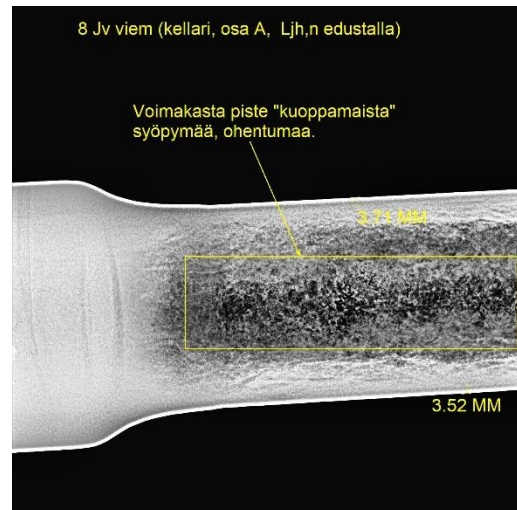
Kuva 6.21 Jätevesiviemärissä havaittavissa jo pitkälle edennyttä syöpymää/ohentumaa. Kuvatun osuuden kuntoluokka on KL 2 (RTG-kuva 8).

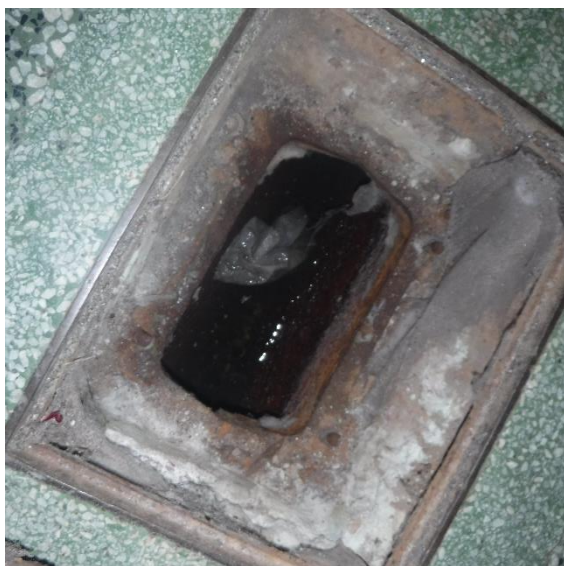
*Kuva 6.22 Jäteveden valurautapohjaviemärissä vesi seisoo, täyttöaste 90%. Tulvariski.*

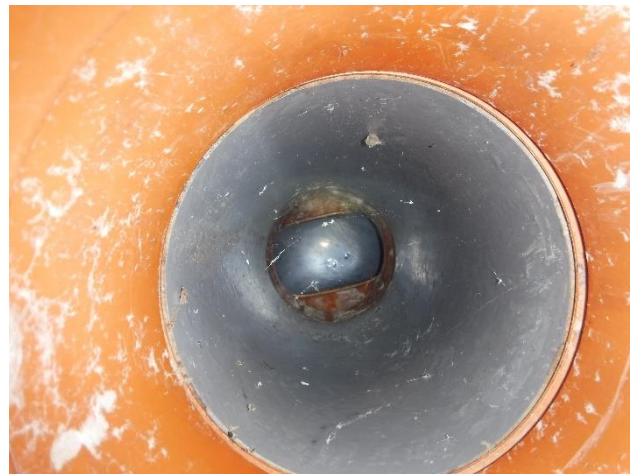
Luokkasiiven muovipohjaviemärissä täyttöaste n.30 %, mahdollisen tukoksen takia. Myös lievää painumaa oli havaittavissa.

*Kuva 6.23 Luokkasiiven muovipohjaviemäri, vesi seisoo. Täyttöaste 30-40%.*

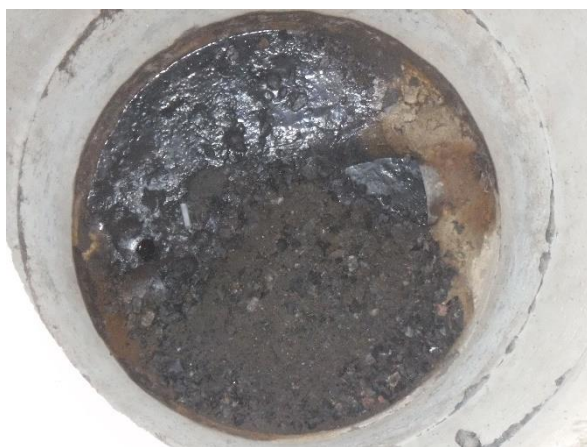
*Kuva 6.24 Jäteveden tarkastuskaivossa irtoaines padottaa pohjakourua.*

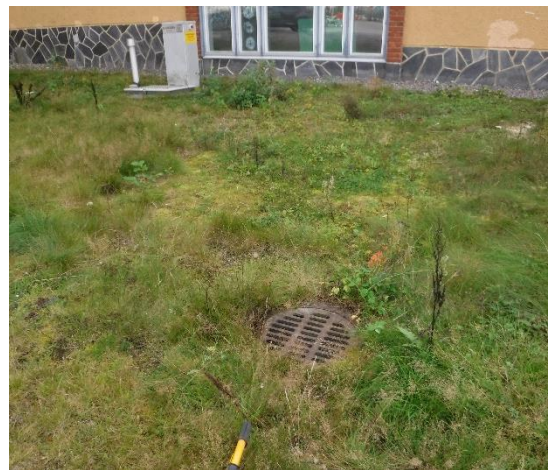
Sadevesikaivot ja niiden viemäröintiliitokset ovat tyydyttävässä kunnossa. Maan pinta on paikoin tasaista, eikä vietä kaivoihin. Sade- ja valumavesiä ohjautuu rakennuksen välittömään läheisyyteen.

*Kuva 7.2 Maanpinta on tasaista, viettoa kaivoihin on nimellisesti, tai ei ollenkaan.*

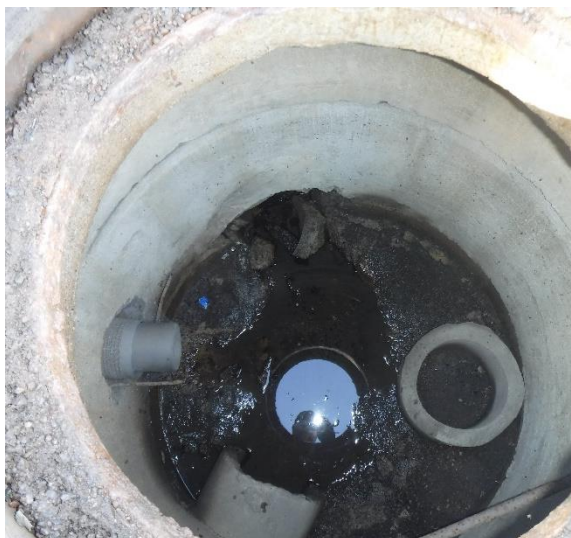
*Kuva 7.3 Kaivossa betonilähtö rikki. Kuva 7.4 Sisäpihan sadevesikaivo.*

- Vaurioituneet kohdat korjataan.

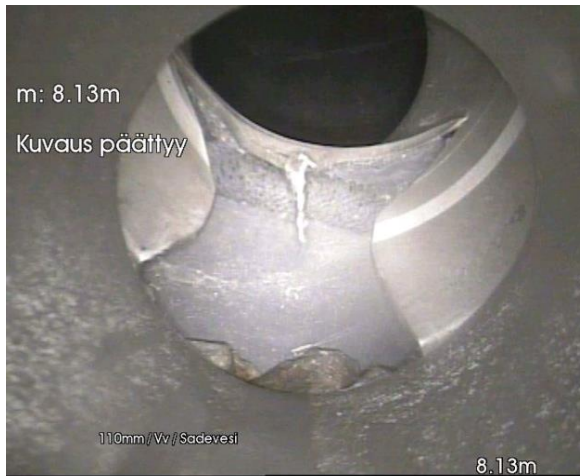
*Kuva 7.5 Sadeveden viemäriin jassa liitos irti (Kuvaus SVTK3).*

- Nykyiset paikalliset vauriot korjataan, painumien vaikutusta seurataan ja korjataan mikäli häiriöitä ilmenee usein.
- Sadevesiviemärit puhdistetaan ja huuhdellaan säännöllisesti muutaman vuoden välein. Seuranta huollon toimesta.

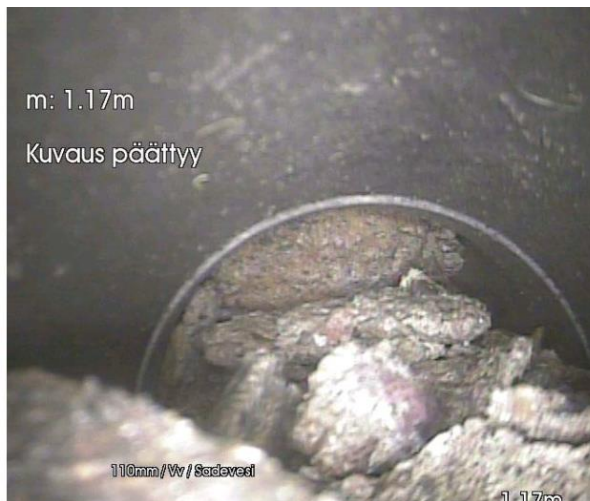
*Kuva 7.7 Sadeveden viemäriin jassa kiviä. (Kuvaus SVTK1).*

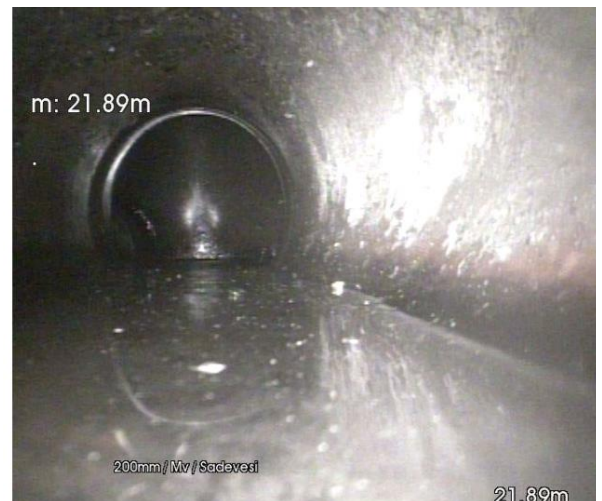
*Kuva 7.8 Sadeveden viemäriin joissa paikallisia painumia. (Kuvaus SVK1).*

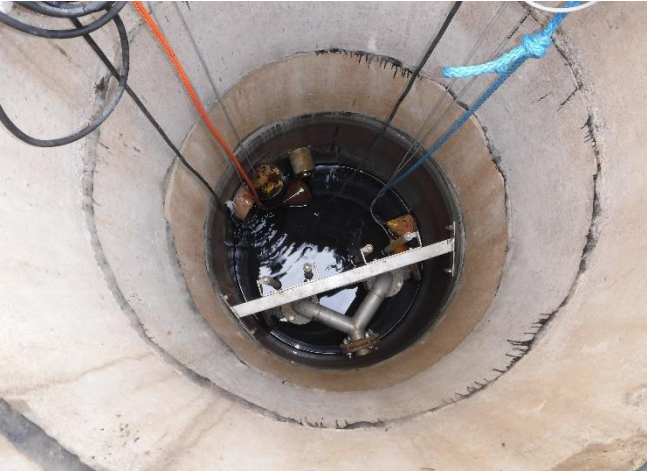
Kuva 9.2	Yksittäisissä kaivoissa irtokertymää ja kiviä. Osassa kaivoja lievää sivuttaissiirtymää.

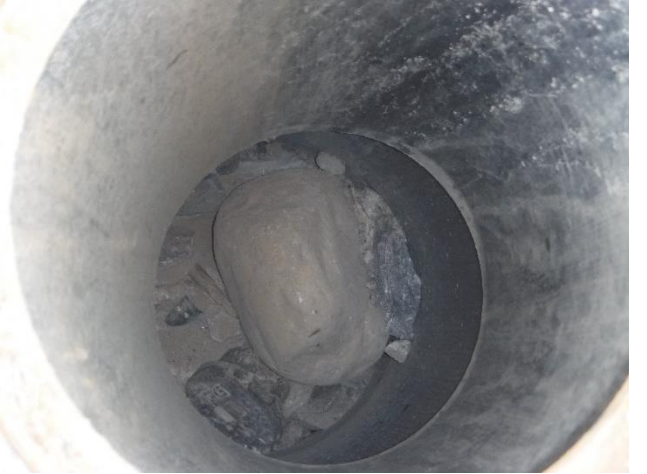
Kuva 9.3	Yksittäisissä kaivoissa putkien päät pitkällä. Hankaloittavat huoltotöitä ja kuvausta.

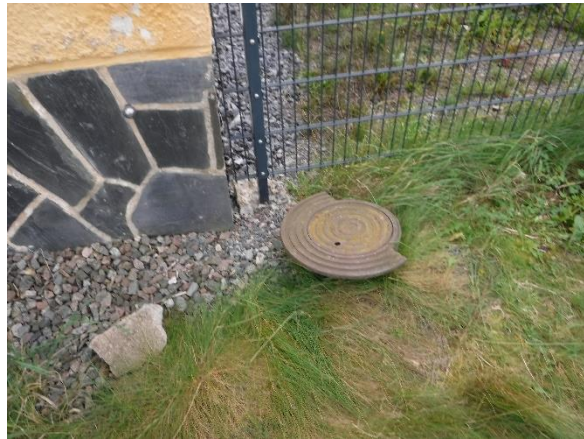
Kuva 9.5 Muutamia muodonmuutoksia.

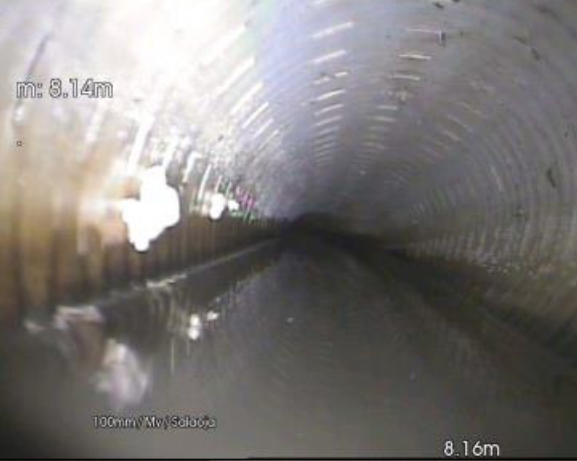
<p>m: 8.14m</p> <p>100mm (Mv) Salaoja</p> <p>8.16m</p>
Kuva 9.7	Sadevesikaivossa salaojaputket ilman pallopadotusta. Vesi saattaa päätyä salaojaputkiin, myös pumppaamon purkuvedet.

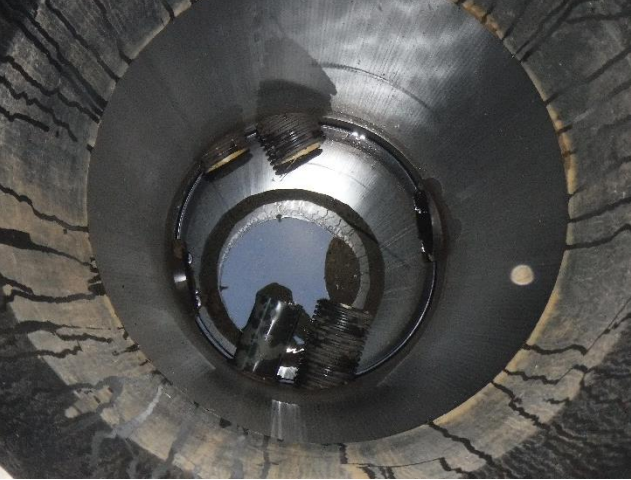
Kuva 9.8	Salaojassa juurikasvusto. SOK6-SOK5
