Tarkastuskertomus

Terveysturvatoimiala
 Pvm 12.10.2020
 Tapahtumatunnus 1196816

Asia Terveysturvatoiminnan valvontasuunnitelman mukainen tarkastus
Toimija Järvenpään kaupunki (0126541-4)
Kohde Pesäpuun päiväkoti
 Kulmakatu 1, 04420 JÄRVENPÄÄ
Toiminnan nimi Pesäpuun päiväkoti
Toiminta Päiväkoti, ryhmäperhepäiväkoti
Aika 8.9.2020

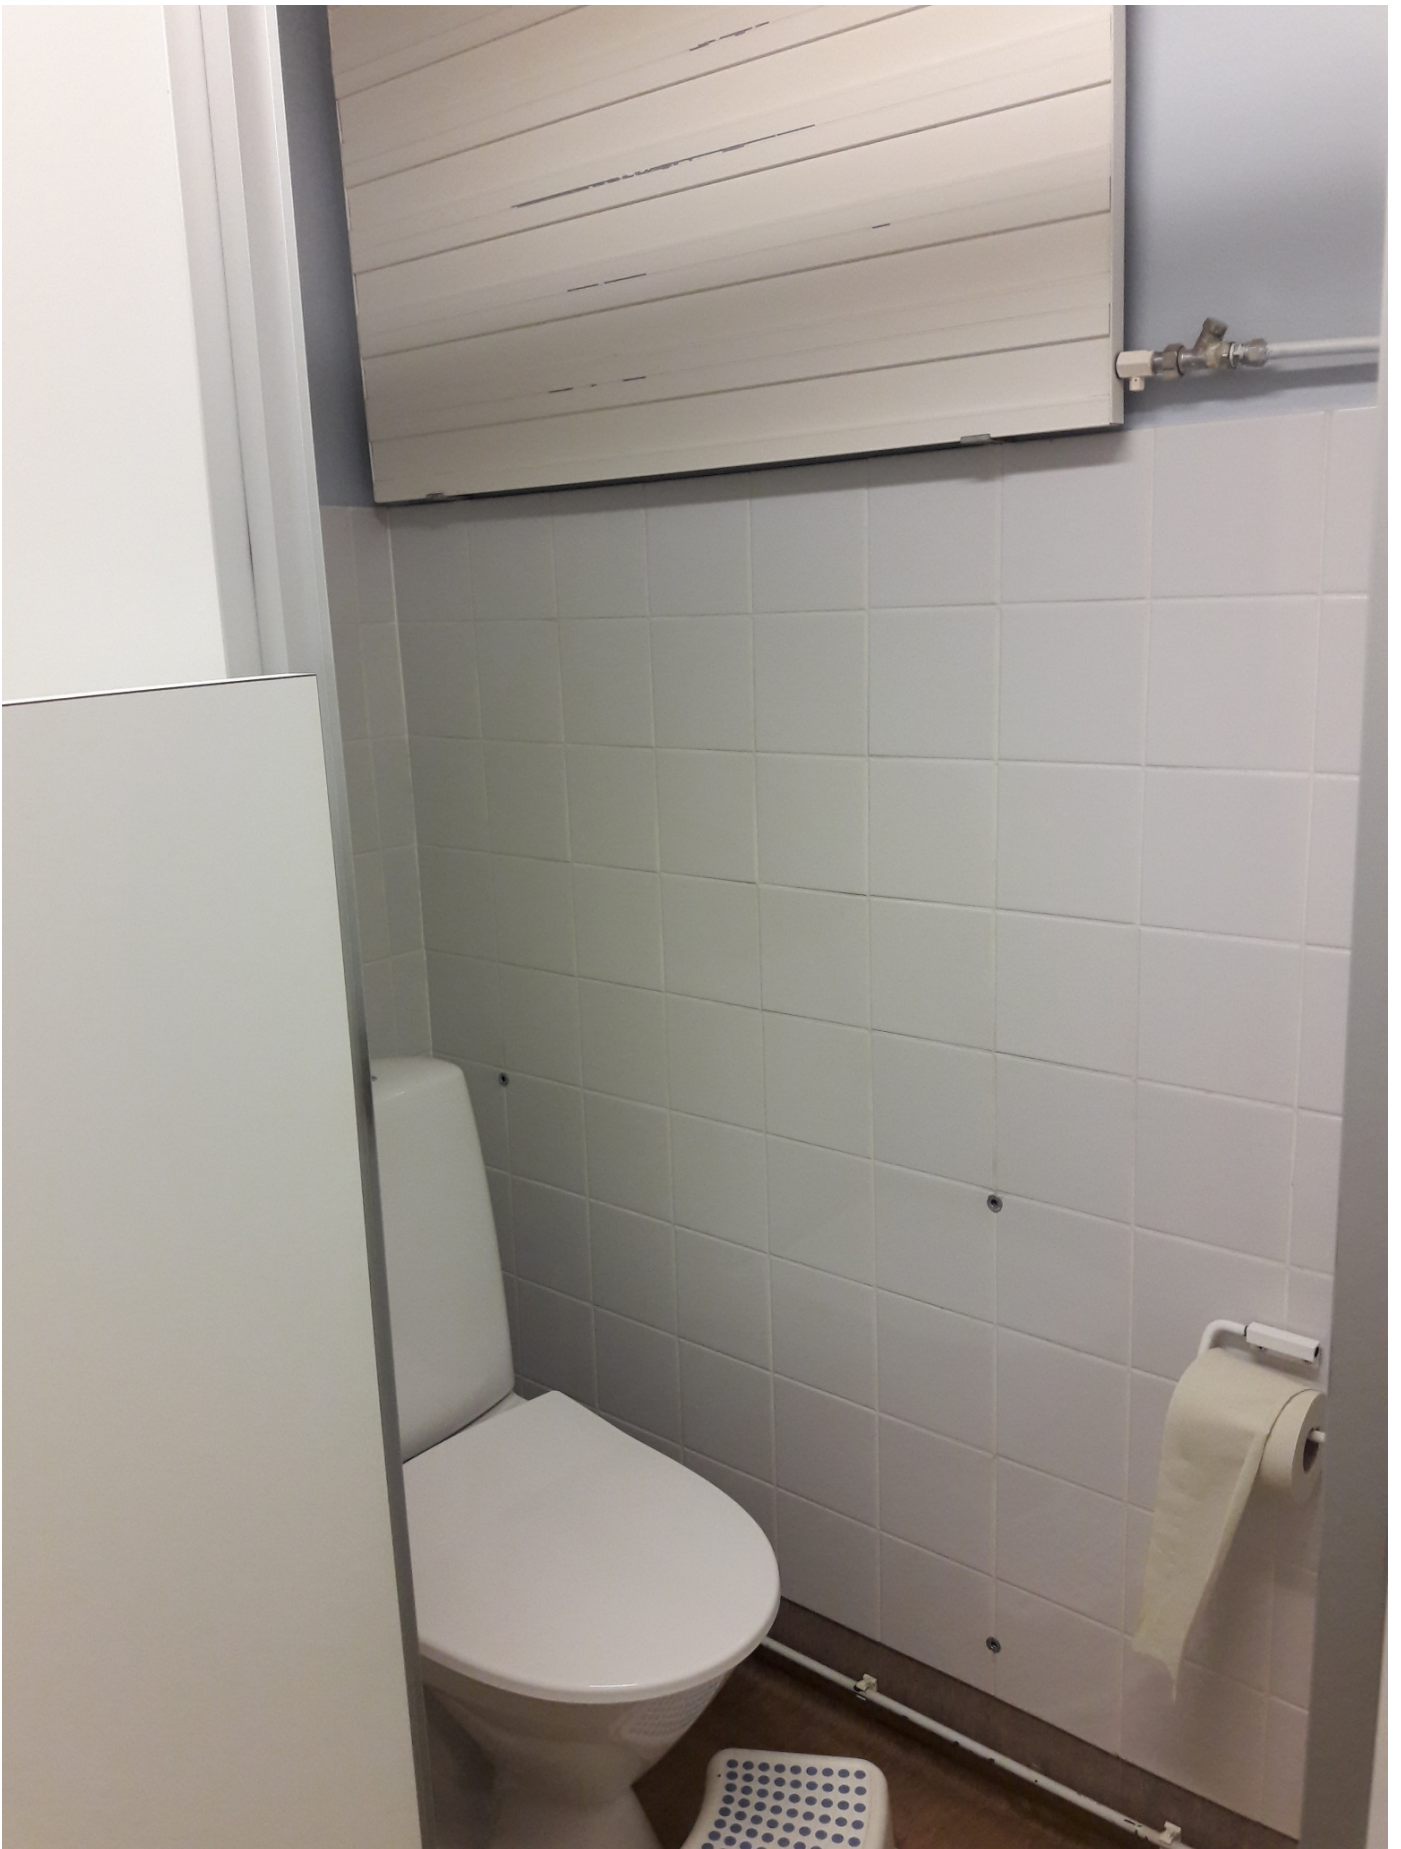
Liite 1: Pesäpuun päiväkotikiö lämpöpatterit nostettu wc-tiloissa kuumien pintojen vuoksi.jpg

Edellisellä terveysturvatoiminnan tarkastuksella annettuihin toimenpidekehotuksiin on reagoitu lukuunottamatta kuluneiden pintamateriaalien uusimista, jota ei ole tehty. Tällä hetkellä suunnitelmana on, että tilat ovat käytössä vuoteen 2022 tai 2023 asti. Wc-tiloissa sijaitsevat kuumiksi koetut lämpöpatterit on nostettu nyt

niin korkealle, että lämpöpattereista ei aiheudu lapsille tapaturmavaaraa (valokuva). Tuhoeläinten pääsy rakenteisiin on estetty verkotuksella ja akustiikka/kattolevyjen pintojen kunnossa ei havaittu puutteita tarkastuksella.

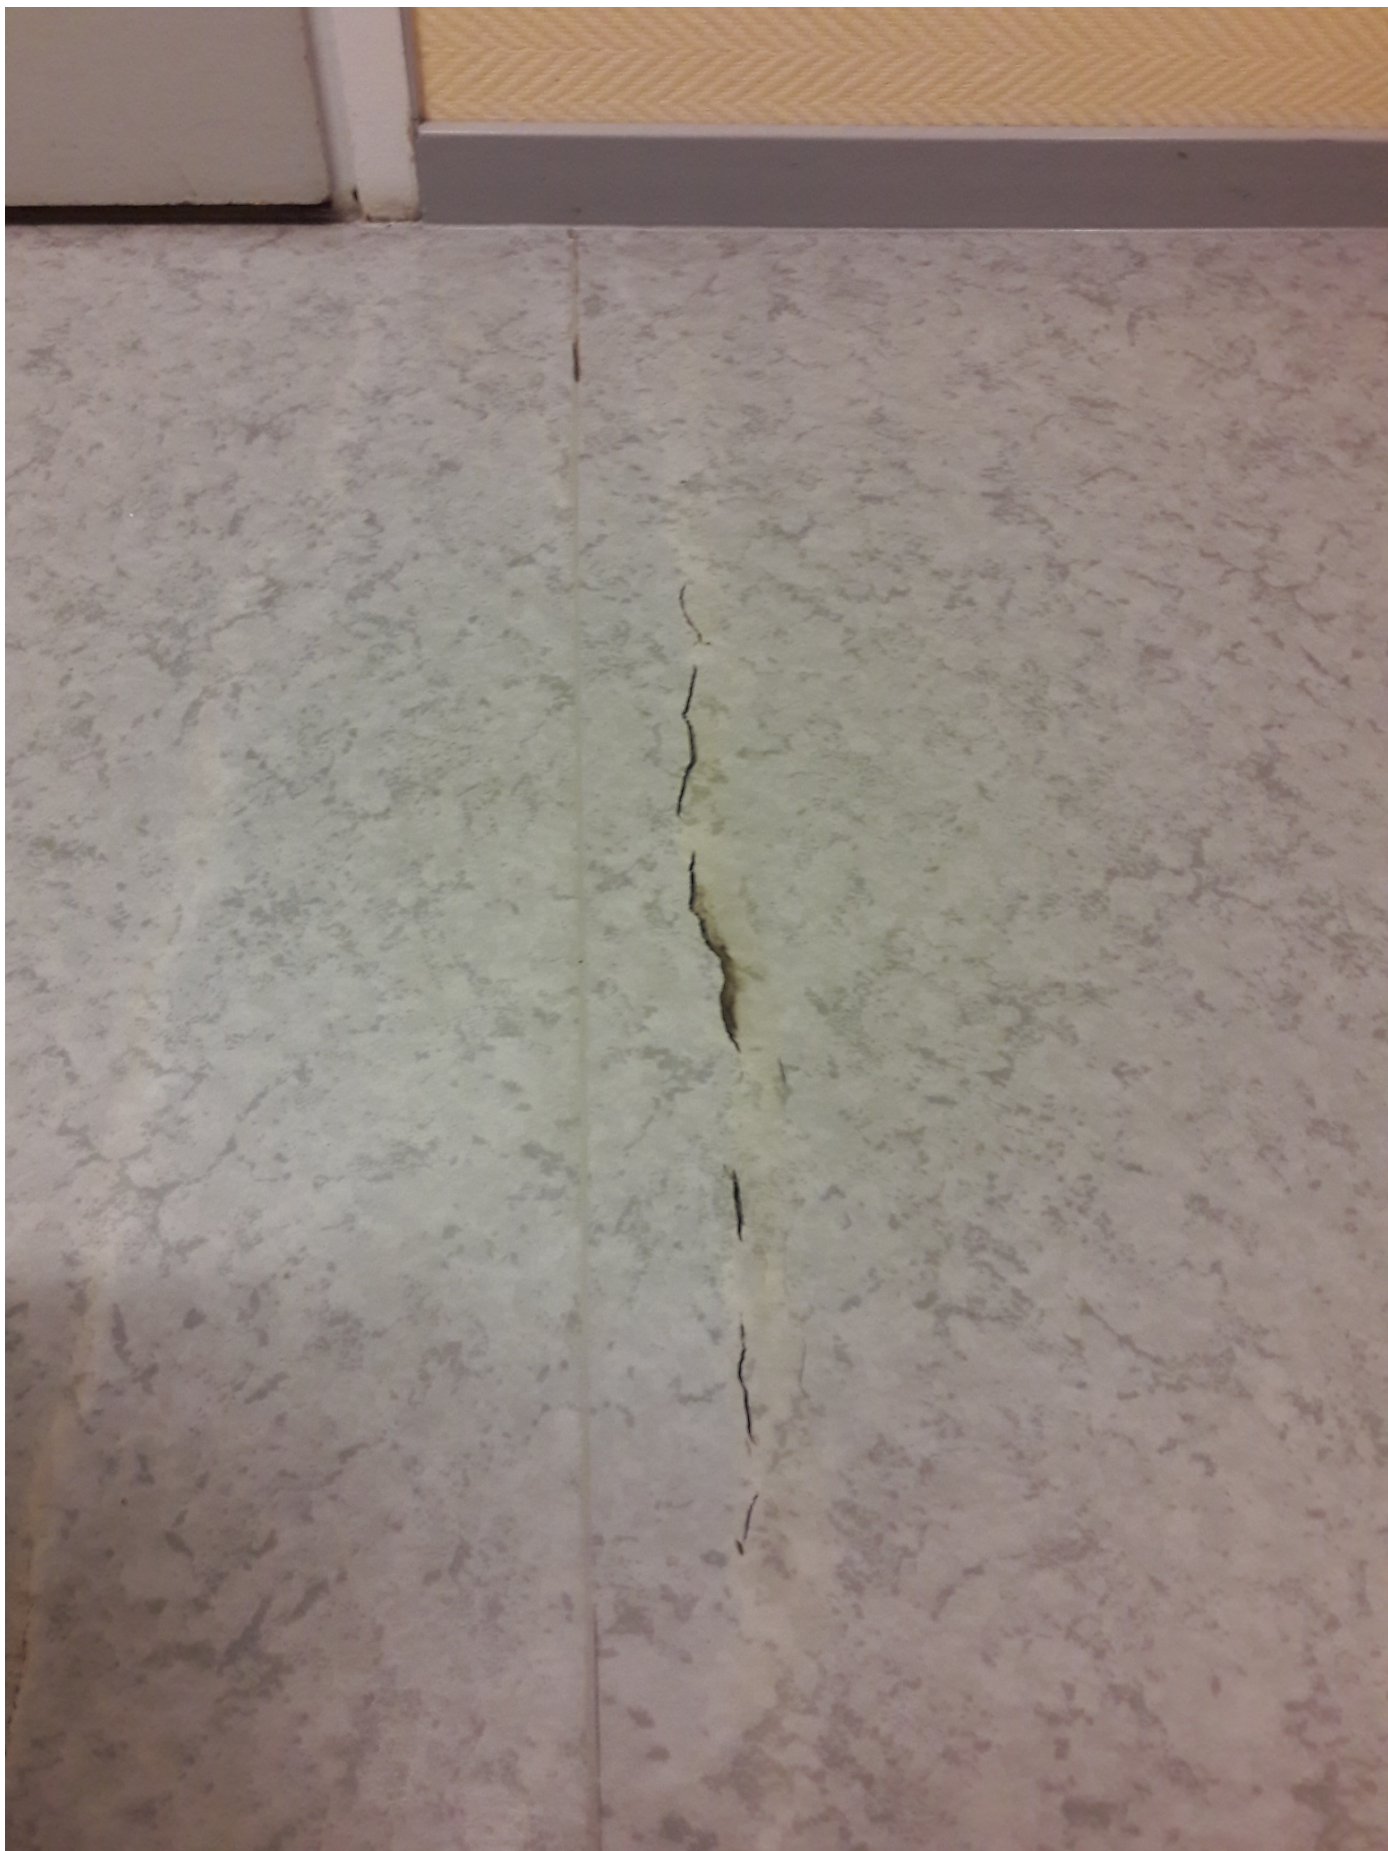
Liite 2: Pesäpuun päiväkotikiö lattia pinta rikki keittiön lähellä käytävässä.jpg

Päiväkodin kalusteet ja pinnat ovat toimintaan soveltuvia ja käyttökelpoisia. Tiloissa havaittiin kuitenkin pintamateriaalien kulumisen jälkiä muun muassa lattiapinnoissa ja ovien karmeissa ja listoissa. Käytävällä keittiön luona havaittiin kohta, jossa lattian muovimatossa oli halkeamia (valokuva liitteenä), myös keittiön muovimattolattian saumassa havaittiin rako.

Rikkoutuneet lattiapinnat on syytä korjata helposti puhtaanapidettäviksi. Pintojen tulee olla ehjiä myös kosteusvaurioiden ennaltaehkäisemiseksi.

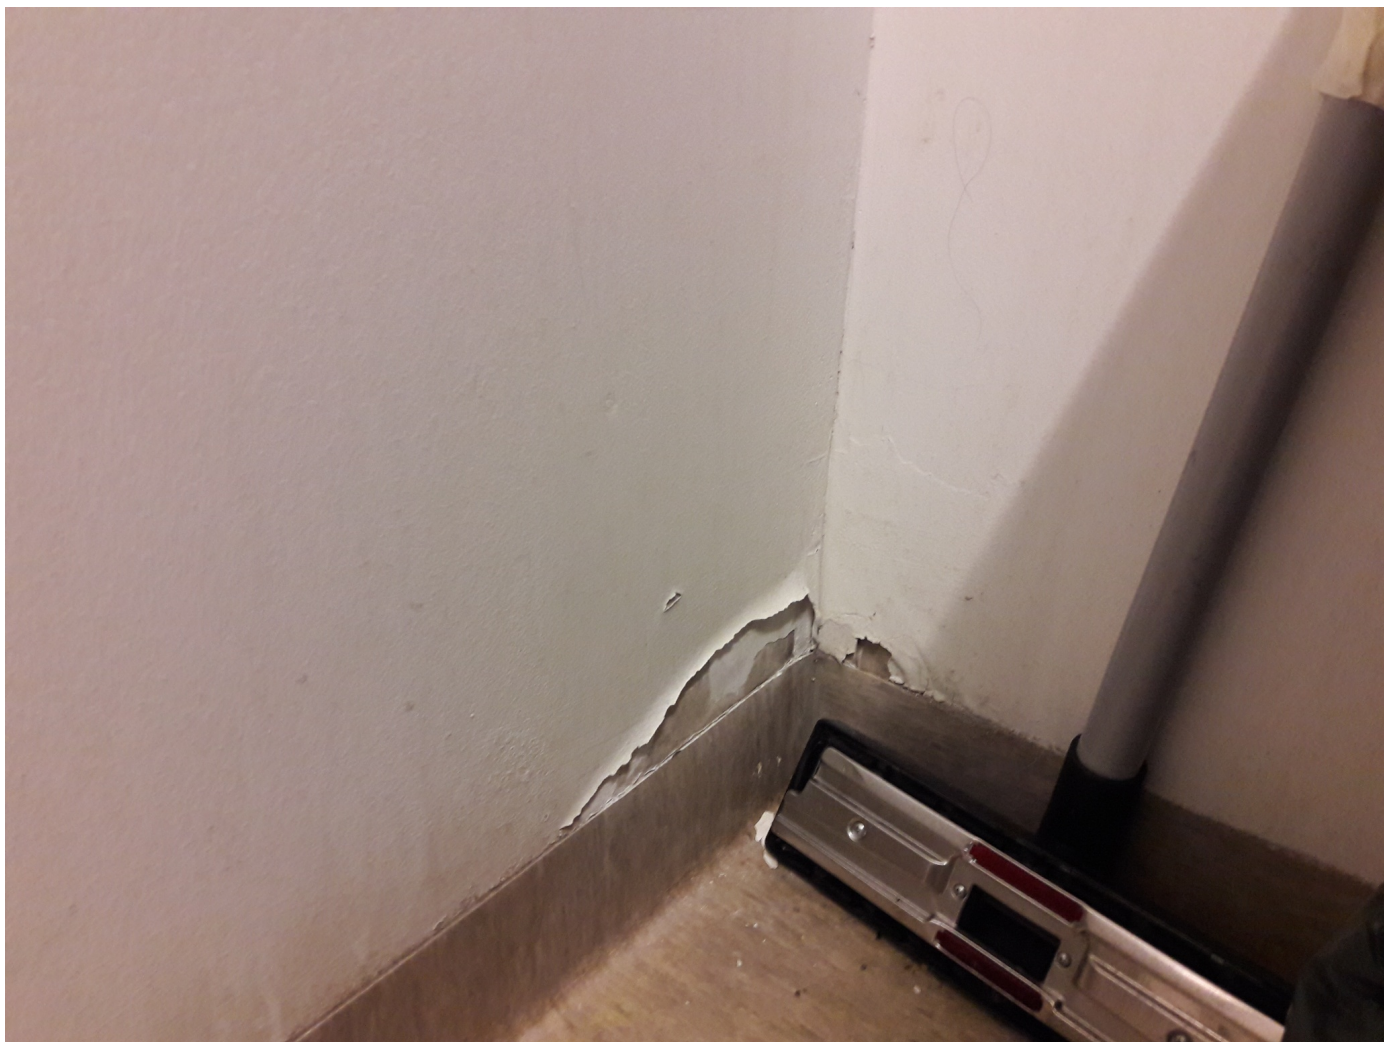
Liite 3: Pesäpuun päiväkotikiö siivousvälinevaraston nurkan pinta rikki.jpg

Päiväkodilla on asianmukaisesti varustetut siivoustilat. Siivoustilassa maalatun kipsilevyseinän nurkka altaan vieressä oli vaurioitunut kosteuden vaikutuksesta (valokuva liitteenä). Kyseisen tilan tai seinän toisella puolella olevan wc-tilan pinnoilla ei havaittu pintakosteusilmaisimella kohonneilta lukemia tarkastushetkellä.

Vaurioitunut nurkka on syytä korjata siten, että sen pinta kestää toiminnasta aiheutuvaa kosteutta.
