TUTKIMUSSELOSTUS

JYK KAMPUS, JÄRVENPÄÄ
RAKENNETEKNINEN KUNTOTUTKIMUS

31.8.2020

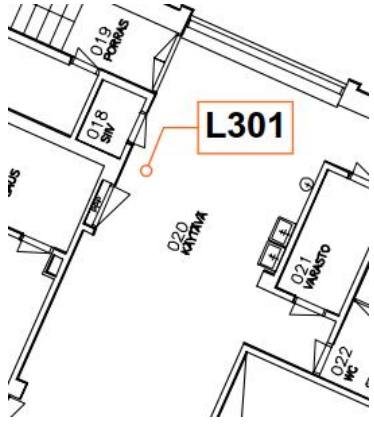
Rakenneavaukset	Rakenne, havainnot ja sijainti
<p>L301 alapohja 020 Käytävä</p>

<p>Alapohjarakenteen rakennetyyppi avauksen kohdalla (rakenne kuvattu ylhäältä alaspäin avausvyödylle asti):</p> <ul style="list-style-type: none"> - keraaminen laatta + kiinnityslaasti n. 10 mm - mosaiikkibetoni n. 10 mm (vanha rakenne) - pintabetoni n. 45 mm - betonilaatta n. 40-50 mm - märkä hiekka/soratäyttö <p>Rakenneavauksessa porattiin timanttiporalla halkaisijaltaan 300 mm lieiriö alapohjarakenteen läpi. Käytävällä on tehty 1990-luvulla peruskorjaus. Vanhan ja uuden laatan valusauma näkyy kuvassa (nuoli). Uuden rakenteen pinnassa ei ole mosaiikkibetonia keraamisen laatan alla ja betonilaatta on tehty yhtenäisellä valulla. Vanhassa lattiarakenteessa betonilaatta on valettu kahdessa osassa, jonka välissä ei havaittu bitumisiveilyä. Avauksen kohdalla lattian alapuolella havaittiin märkä soratäyttö, jonka sisällä kulkee vesijohtoputkia.</p>

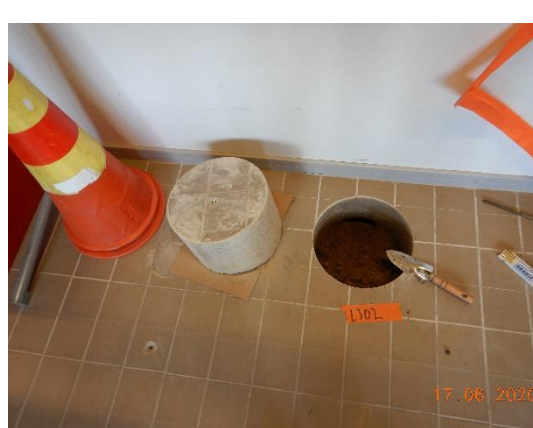
<p>L302 alapohja 031 Käytävä</p>

<p>Alapohjarakenteen rakennetyyppi avauksen kohdalla (rakenne kuvattu ylhäältä alaspäin avausvyödylle asti):</p>

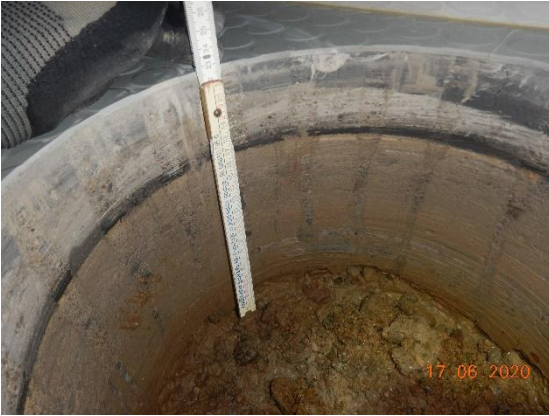
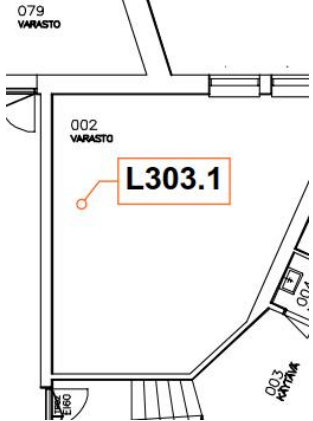
<p>L303.1 alapohja 002 Varasto</p>

<p>Alapohjarakenteen rakennetyyppi avauksen kohdalla (rakenne kuvattu ylhäältä alaspäin avausvyydelle asti):</p> <ul style="list-style-type: none"> - muovimatto + liima ja tasoite noin 6 mm - pintabetoni 50 mm - bitumisively noin 5 mm - betonilaatta 150-200 mm - märkä hiekka/savitäyttö <p>Rakenneavauksessa porattiin timanttiporalla halkaisijaltaan 300 mm lie-riö alapohjarakenteen läpi. Rakenteessa ei havaittu rakenteellisia vaurioita. Pintabetonin ja paksun pohjalaatan välissä havaittiin paksuhko bitumisively. Erillisen haitta-ainetutkimuksen perusteella bitumisively ei sisällä asbestia mutta sisältää merkittävän määrän PAH-yhdisteitä (PAH(16) summa 1350 mg/kg).</p>

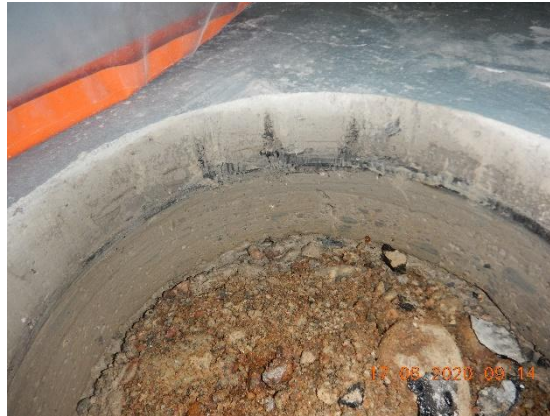
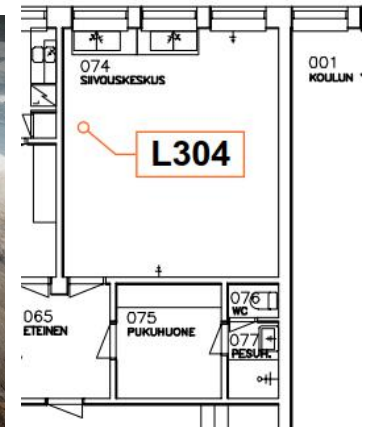
L304 alapohja
074 Siivouskeskus

- maali
- pintabetoni 55 mm
- bitumisively noin 5 mm
- betonilaatta 65 mm
- märkä hiekka/savitäyttö

Rakenneavauksessa porattiin timanttitoralla halkaisijaltaan 300 mm lieriö alapohjarakenteen läpi. Maalipinnan ikääntymisen lisäksi rakenteessa ei havaittu rakenteellisia vaurioita. Pintabetonin ja pohjalaatan välissä on paksuhko bitumisively. Erillisen haitta-ainetutkimuksen perusteella bitumisively ei sisällä asbestia mutta sisältää merkittävän määrän PAH-yhdisteitä (PAH(16) summa 1300 mg/kg).

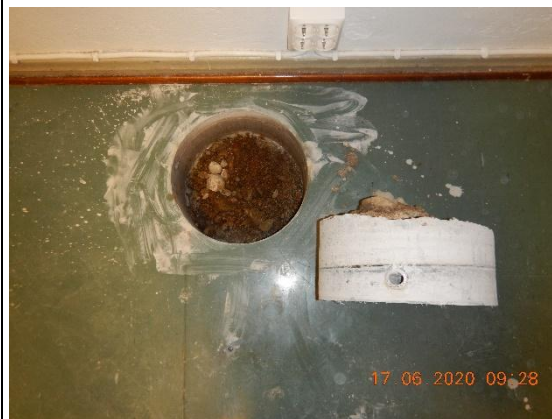
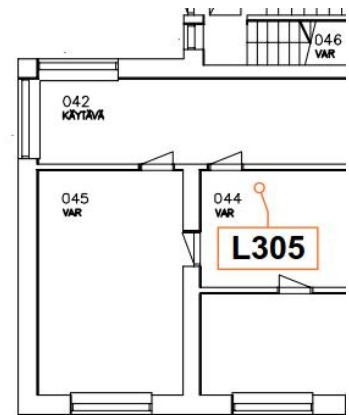
L305 alapohja
044 Varasto

- muovimatto + liima ja tasoite noin 6 mm
- pintabetoni 45 mm
- bitumisively noin 3 mm
- betonilaatta 75-85 mm
- märkä hiekka/savitäyttö

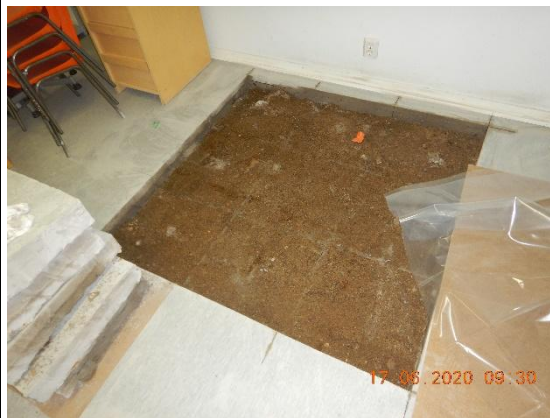
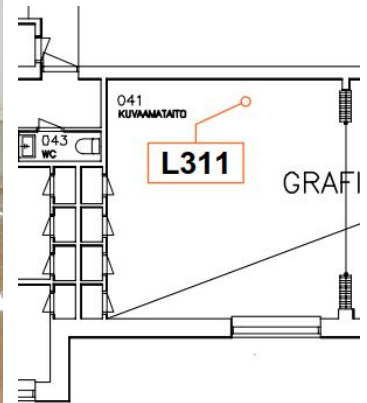
041 Kuvaa-
mataito

- muovimatto + liima ja tasoite noin 4 mm
- pintabetoni 45 mm
- bitumisively noin 5 mm
- betonilaatta 55-60 mm
- märkä hiekka/savitäyttö

Rakenneavauksessa sahattiin timanttisahalla noin 1,5 m*1,5 m kokoinen avaus alapohjarakenteen läpi. Rakenneavauksesta tarkasteltiin anturan sijaintia ja kokoa. Anturan yläpinta on noin 180 mm syvyydellä lattian yläpinnasta. Alapohjan betonilaatan alapinnan ja anturan yläpinnan välissä on noin 90 mm hiekkaa. Anturan ulkonurkka on noin 320 mm levydellä seinäpinnasta. Anturan paksuus on yli 700 mm, mutta todellista korkeutta ei pystytty mittaamaan, sillä kaivaminen lopetettiin kuopan täyttyä vedellä. Pohjavesi nousi tutkimusten aikana noin 430 mm päähän lattiapinnasta ja 250 mm päähän anturan yläpinnasta. Tilaaajalta saadun tiedon mukaan myöhemmin mitattuna pohjavesi on ollut noin 340 mm päässä lattiapinnasta.

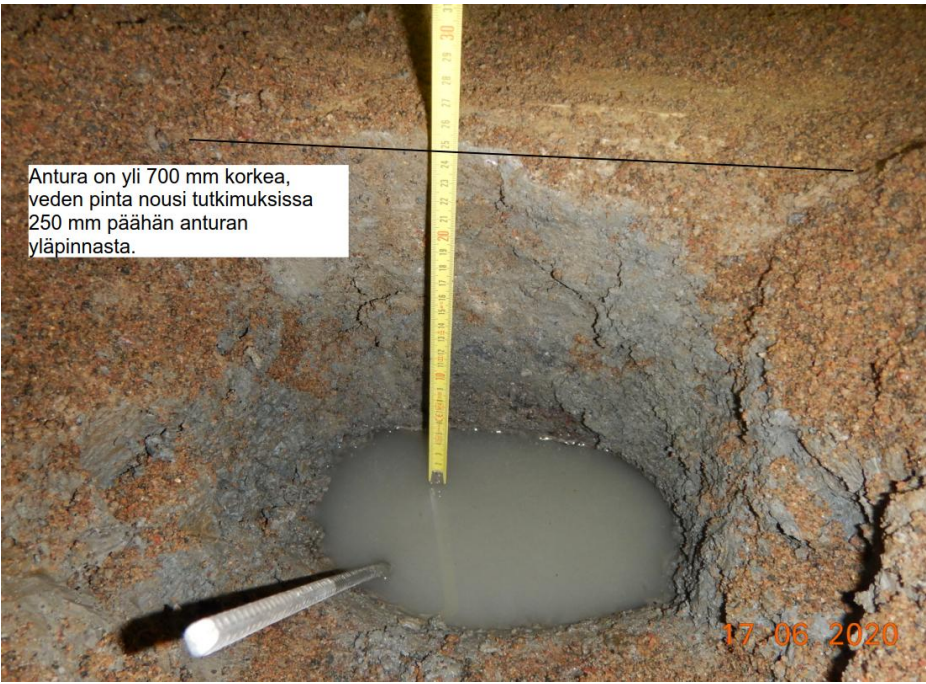
<p>Antura on yli 700 mm korkea, veden pinta nousi tutkimuksissa 250 mm päähän anturan yläpinnasta.</p> <p>17.06.2020</p>
<p>L312 alapohja 028 ATK-luokka</p>

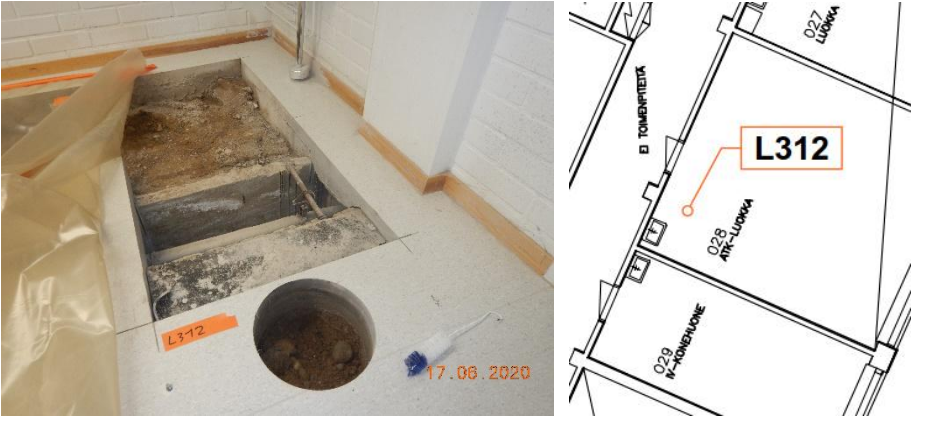
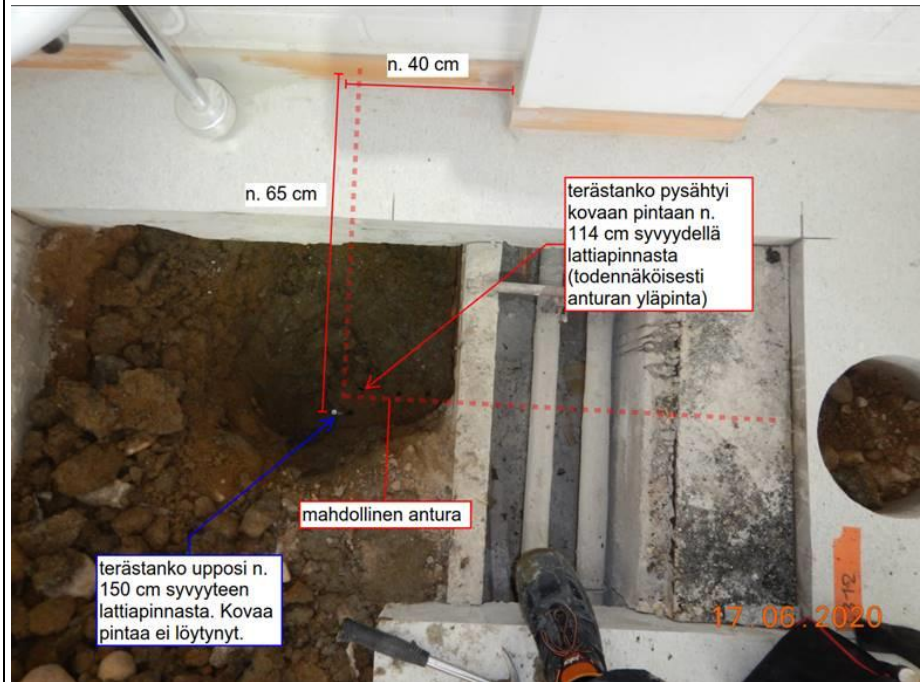
<p>Alapohjarakenteen rakennetyyppi avauksen kohdalla (rakenne kuvattu ylhäältä alaspäin avaussyvyydelle asti):</p> <ul style="list-style-type: none"> - muovimatto + liima ja tasoite noin 5 mm - pintabetoni 50 mm - bitumisively noin 5 mm - betonilaatta 100 mm - hiekka/savitäyttö <p>Rakenneavauksessa sahattiin timanttisahalla yli 1,5 m*1,5 m kokoinen avaus alapohjarakenteen läpi. Rakenneavauksesta tarkasteltiin anturan sijaintia ja kokoa. Antura on niin syvällä saven sisällä, ettei sen korkeutta ja dimensioita pystytty varmuudella tutkimaan. Anturan kokoa ja sijaintia havainnointiin terästangolla koettamalla saven läpi. Tehdyt havainnot on esitetty alla olevassa kuvassa.</p>

Avauksen yhteydessä pilarin kohdalla havaittiin tilan poikki kulkeva putkikanaali, jonka pintalaatta on elementtirakenteinen. Erillisen haitta-ainetutkimuksen perusteella betonilaattojen välinen bitumisively ei sisältänyt asbestia, mutta sisältää vaarallisen jätteen raja-arvon ylittävän määrän PAH-yhdisteitä (PAH(16) summa 484 mg/kg).

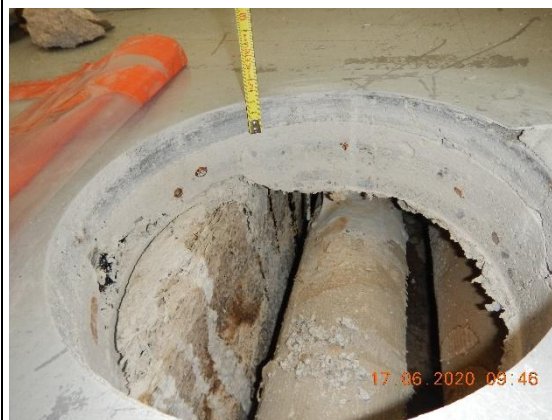
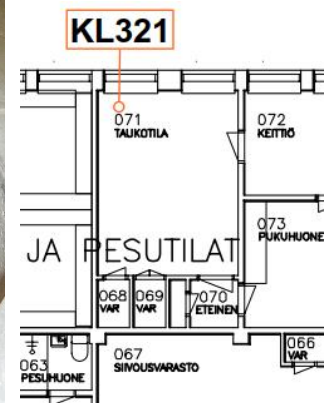
KL321 putkikanaali
 071 Taukutila

<p>Alapohjarakenteen rakennetyyppi avauksen kohdalla (rakenne kuvattu ylhäältä alaspäin avausvyydelle asti):</p> <ul style="list-style-type: none"> - maali - pintabetoni 30-35 mm - betonilaatta 80-85 mm - valupaperi - ilmatila 340-350 mm - betoni (kanaalin pohjaan ei porattu reikiä asbestialtistumisvaaran takia) <p>Rakenneavauksessa porattiin timanttioralla halkaisijaltaan 300 mm lie-riö alapohjarakenteen läpi. Putkikanaalin pystyseinämissä ulkoseinälinjalla on noin 30 mm paksuinen sementtilastuvillalevy molemmin puolin kanaalia. Kanaalissa kulkevissa putkissa on asbestipitoiset putkieristeet.</p>
<p>KL322 putki- kanaali 028 ATK- luokka</p>	<div style="display: flex; align-items: center;">

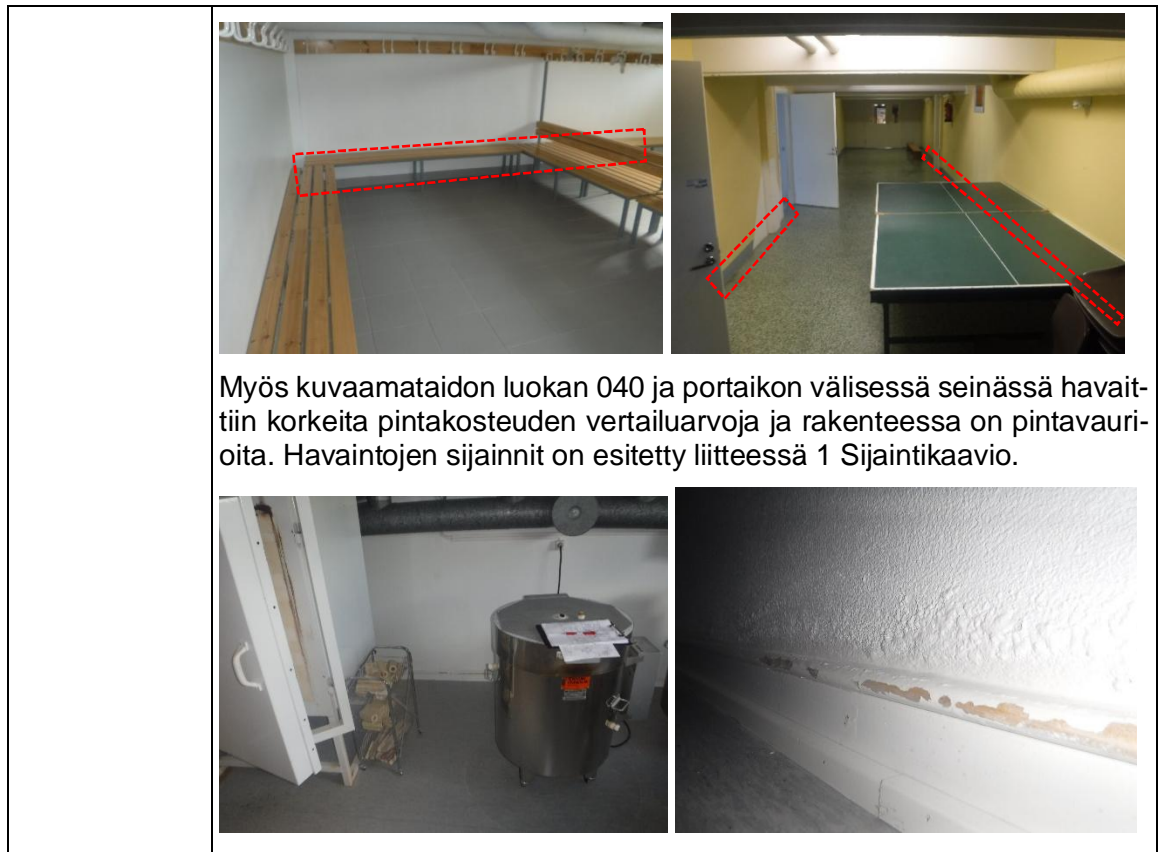
<p>Muut ha- vainnot</p>	<p>Pukuhuoneen 051 ja varaston 050 välisen seinän alaosa on maanvas-taista seinää, jonka alareunassa havaittiin kohonneita pintakosteuden vertailuarvoja. Kohonneita vertailuarvoja havaittiin myös käytävän 033 molemmilla puolella menevien kantavien maanpaineseinien alareu-noissa.</p>

Myös kuvaamataidon luokan 040 ja portaikon välisessä seinässä havaittiin korkeita pintakosteuden vertailuarvoja ja rakenteessa on pintavaurioita. Havaintojen sijainnit on esitetty liitteessä 1 Sijaintikaavio.

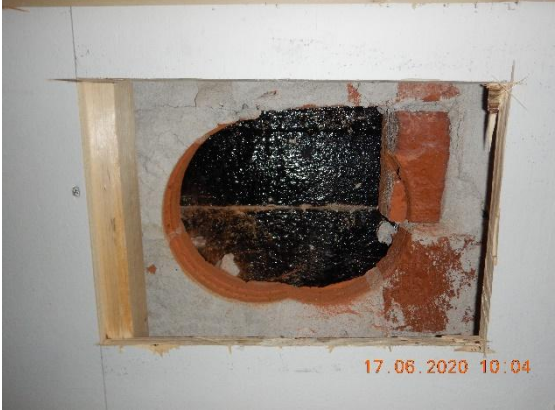
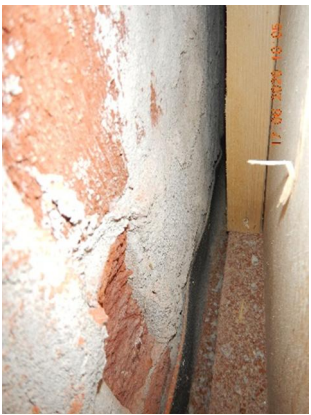
<p>KS402 maan-paineseinä 050 Varasto</p>

<p>Seinärakenteen rakennetyyppi avauksen kohdalla (rakenne kuvattu sisältä ulospäin avausvytydelle asti):</p> <ul style="list-style-type: none"> - vaneri 15 mm - puukoolaus 45x45 mm ja ilmatila 35-80 mm - rappaus 10 mm - punatiili 60 mm - ilmatila noin 25 mm - bitumisively - betoni <p>Tila on ollut aiemmin wc käytössä (nykyisin varasto). Rakenteessa ei ole erillistä lämmöneristettä.</p>

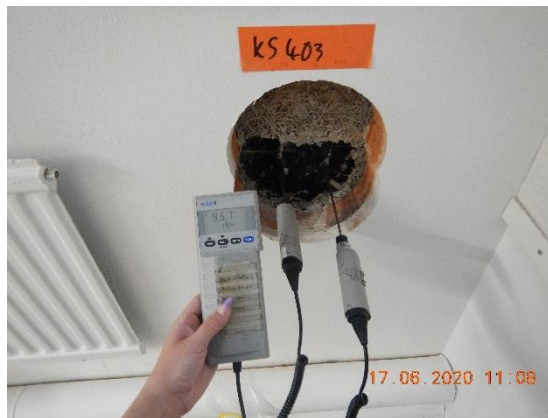
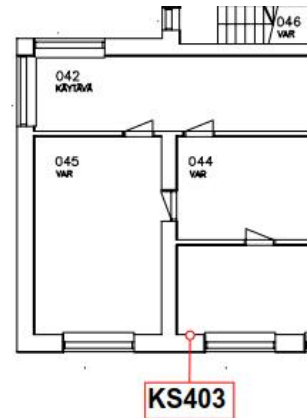
KS403 maan-
 paineseinä
 044 Varasto

- maali + tasoite
- rappaus 35 mm
- sahajauhotiili 60 mm
- ilmarako 25 mm
- sementtilastuvillalevy 30 mm **MN12**
- bitumisively
- betoni yli 150 mm (porausta lopetettiin)

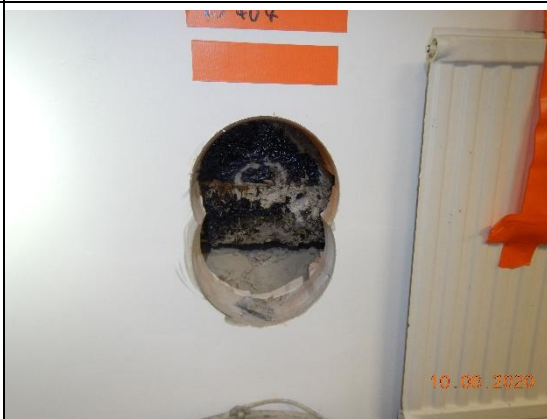
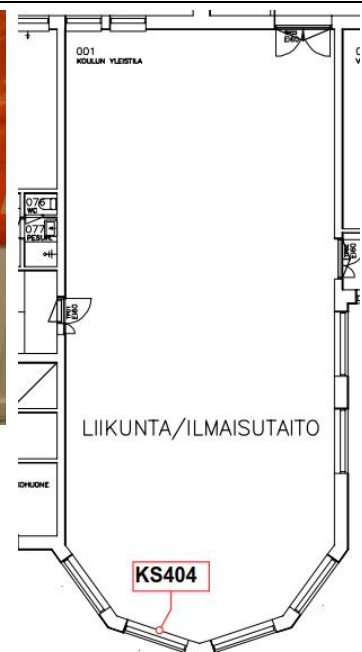
KS404 maan-
 paineseinä
 001 Yleistila

- maali
- rappaus 25-30 mm
- sahajauhotiili 60 mm (lattian yläpinnasta 620 mm) tai kalkkihiekkatiili (seinän alaosa)
- ilmarako 25 mm
- sementtilastuvillalevy 30 mm **MN9**
- bitumisively
- betoni yli 150 mm (porausta lopetettiin)

Rakenteen sementtilastuvillalevystä otettiin materiaalinäyte MN9 mikrobianalyyysiin. Mikrobinäytteessä havaittiin selvä mikrobikasvu materiaalissa. Erillisen haitta-ainetutkimuksen perusteella bitumisively ei sisältänyt asbestia, eikä merkittävää määrää PAH-yhdisteitä.

Rakenteisiin kohdistuva ulkopuolinen kosteusrasitus, sekä alapohjasta kapillaarisesti seinien alaosiin nouseva kosteus on huomioitava rakenne- sekä rakenneliittymien suunnittelussa. Korjauksessa on lisäksi huomioitava sementtilastuvillalevyissä havaitut mikrobivauriot.

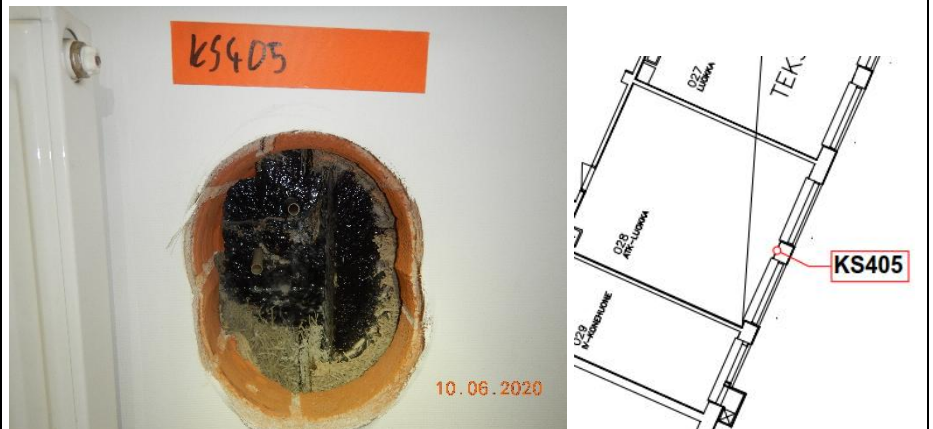
KS405 maan-
paineseinä
028 ATK-
luokka

- maali + tasoite
- rappaus 20-30 mm
- sahajauhottiili 60 mm (pilarin kohdalla) / seinän kohdalla vaihtui 130 mm
- ilmarako 40 mm (pilarin kohdalla) / ilmarako 70 mm (seinä)
- sementtilastuvillalevy 30 mm **MN10**
- bitumisively
- betoni yli 150 mm (poraus lopetettiin)

Rakenteen sementtilastuvillalevystä otettiin materiaalinäyte MN10 mikrobianalyyysiin. Mikrobinäytteessä havaittiin selvä mikrobikasvu materiaalissa. Rakenteesta ei havaittu poikkeavaa hajua. Erillisen haitta-ainetutkimuksen perusteella bitumisively ei sisältänyt asbestia, eikä merkittävää määrää PAH-yhdisteitä.

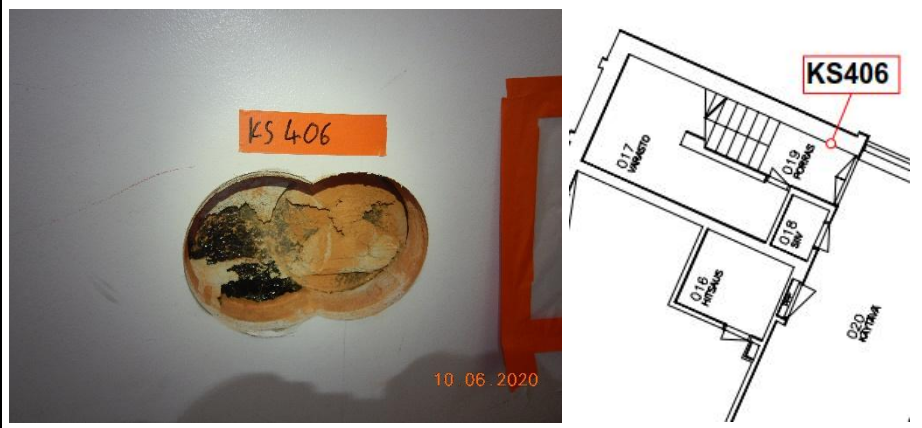
KS406 maan-
 paineseinä
 019 Porras

- maali + tasoite
- rappaus 20-25 mm
- sahajauhotiili 60 mm
- bitumisively
- betoni yli 150 mm (poraus lopetettiin)

Porraskäytävän maanpaineseinän avauksessa ei havaittu sementtilastuvillalevyä tai ilmväliä kuorimuurauksen takana. Erillisen haitta-ainetutkimuksen perusteella bitumisively ei sisältänyt asbestia, eikä merkittävää määrää PAH-yhdisteitä.

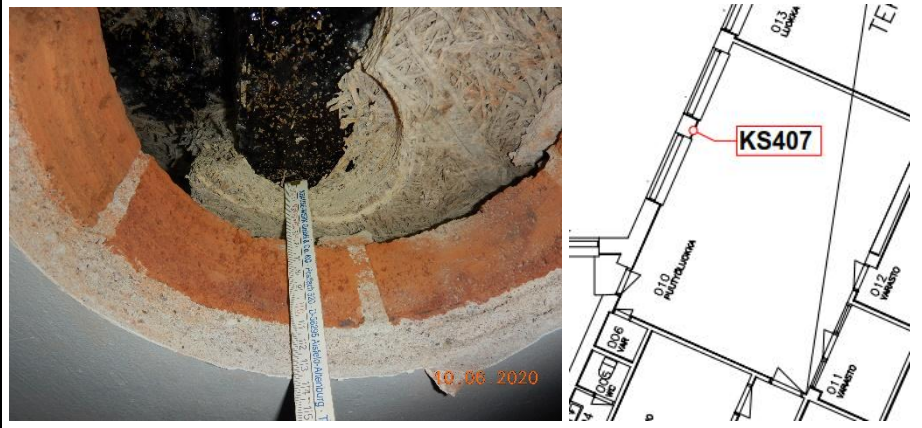
KS407 maan-
 paineseinä
 013 Luokka

Seinärakenteen rakennetyyppi avauksen kohdalla (rakenne kuvattu sisältä ulospäin avausvyydelle asti):

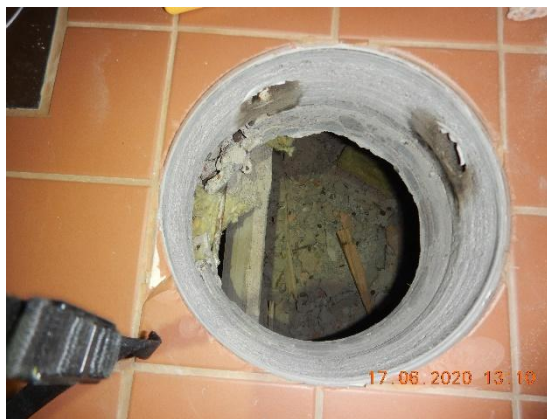
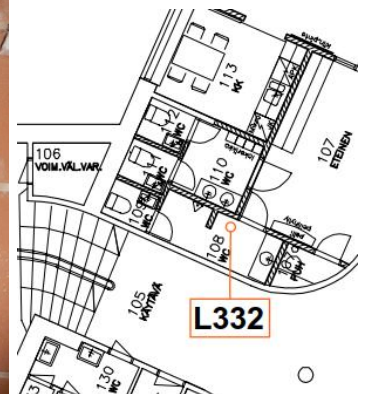
L332 välipohja
 108 Wc

- keraaminen laatta + laasti
- vedeneriste
- pintabetoni 75-85 mm
- betonilaatta 70 mm (pintalaatta)
- muottilautoitus
- ontelotilan korkeus 450 mm
- rakennusjäte **MN14**
- betonilaatta (pohjalaatta)

Kaksoislaattapalkistojen sisällä ei havaittu puru-/kutterieristeitä, mutta rakenteeseen jätetyissä muottilaidoissa havaittiin silminnähtäviä vaurioita ulkoseinälinjoilla ja wc-tilan alapuolella. Vauriot ovat mahdollisesti muodostuneet ulkoseinälinjoilla kylmäsiltojen myötä tiivistyneestä kosteudesta tai vanhoista putkivuodoista. Tutkimusten perusteella ei voida sanoa ovatko vauriot syntyneet lähivuosina vai rakentamisen aikana rakenteissa olleen kosteuden tasaannuttua ja kasteltua muottirakenteita. Rakenteet ovat voineet myös altistua kosteudelle rakennusaikana tai peruskorjausten yhteydessä. Ontelossa olleista rakennusjätteestä otetuissa materiaalinäytteissä havaittiin lisäksi epäily tai selvä viite mikrobivauriosta. Poikkeavia hajuja ei kuitenkaan havaittu.

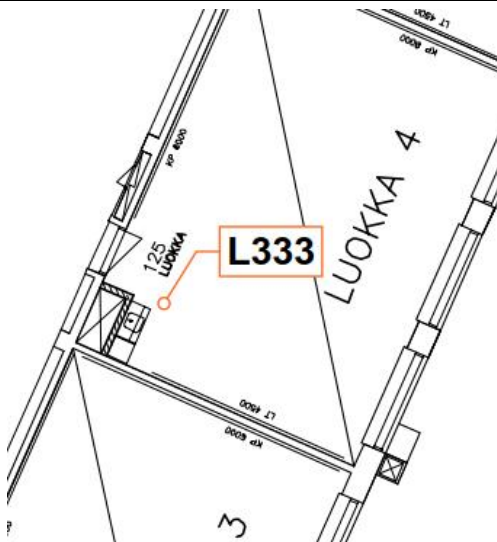
L333 välipohja
125 Luokka

Välipohjarakenteen (ylälaattapalkisto) rakennetyyppi avauksen kohdalla (rakenne kuvattu ylhäältä alaspäin avausvyydelle asti):

<p>Rakenneavauksessa porattiin timanttitoralla halkaisijaltaan 100 mm lieriö välipohjarakenteen alakattotilaan asti. Rakenne oli avauksen kohdalla hyväkuntoinen eikä poikkeavaa hajua havaittu.</p>
<p>L334 välipohja 142 Luokka</p>

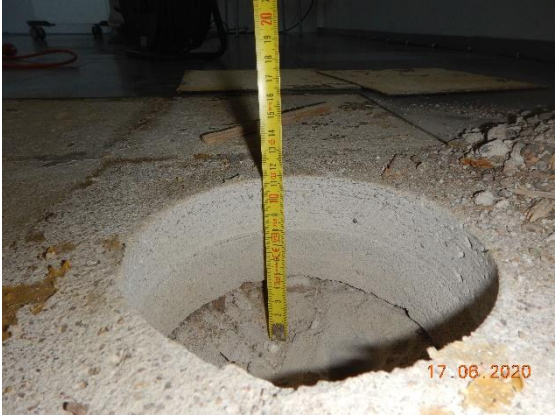
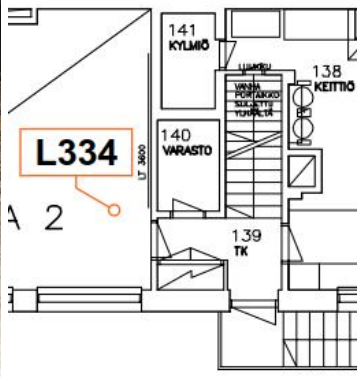
<p>Välipohjarakenteen (ylälaattapalkisto) rakennetyyppi avauksen kohdalla (rakenne kuvattu ylhäältä alaspäin avausvyödylle asti):</p> <ul style="list-style-type: none"> - vinyylilaatta 250x250 mm + jäämiä mustasta liimasta - pintabetoni 40 mm - kevytbetoni 30-40 mm - tasaushiekka + puujätettä 30-40 mm - betoni yli 80 mm (poraus lopetettiin) <p>Rakenneavauksessa pintabetoniin porattiin timanttitoralla halkaisijaltaan 100 mm lieriö. Tasaushiekan seassa havaittiin vähäinen määrä puujätettä. Rakenne oli kuitenkin avauksen kohdalla hyväkuntoinen, eikä poikkeavaa hajua havaittu.</p>
<p>L341 välipohja 202 Kasvi- huone</p>

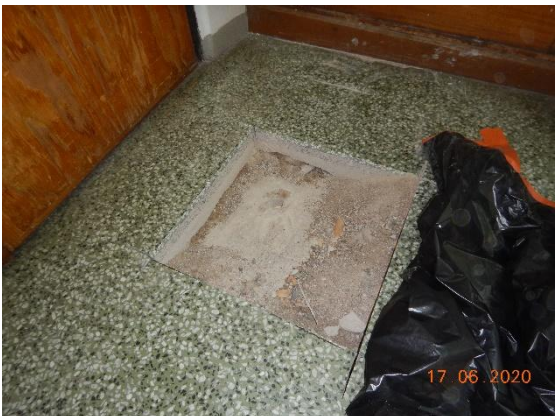
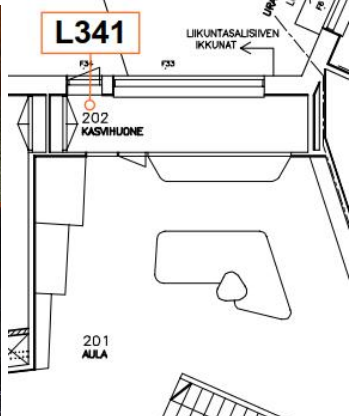
<p>Välipohjarakenteen (ylälaattapalkisto) rakennetyyppi avauksen kohdalla (rakenne kuvattu ylhäältä alaspäin avausvyödylle asti):</p> <ul style="list-style-type: none"> - mosaiikkibetoni 10 mm - pintabetoni 30 mm - kevytbetoni 35-50 mm - tasaushiekka 20-35 mm - betoni 60 mm

Kasvihuoneen osalla ei havaittu välipohjan onteloa/eristetilaa. Poraus ulottui pohjalaatan läpi. Kohdassa oletettiin olevan kaksoislaattarakenne. Kaksoislaattarakenteen havaittiin alapuolelta tarkasteltuna alkavan noin 1,2 m päästä ulkoseinälinjasta.

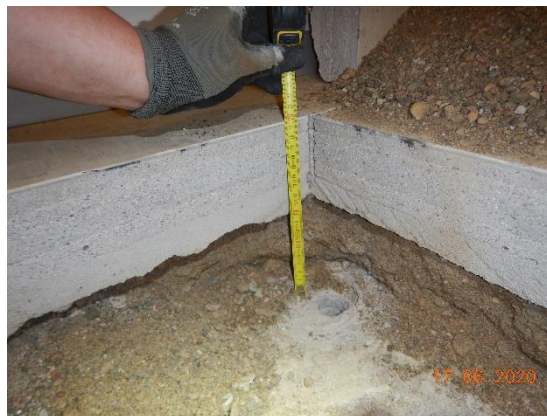
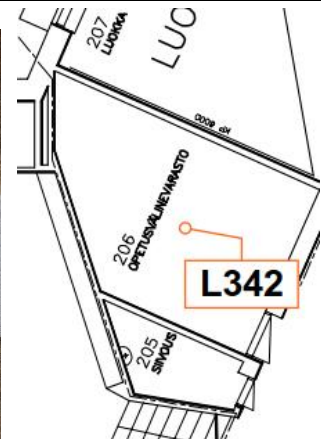
L342 välipohja
206 Opetusja-
kavarasto

Välipohjarakenteen (ylälaattapalkisto) rakennetyyppi avauksen kohdalla (rakenne kuvattu ylhäältä alaspäin avaussyvyydelle asti):

Rakenneavauksessa sahattiin noin 400x400 mm avaus välipohjarakenteeseen. Rakenneavauksessa rakenteessa ei havaittu rakenteellisia vaurioita eikä tavanomaisesta poikkeavaa.

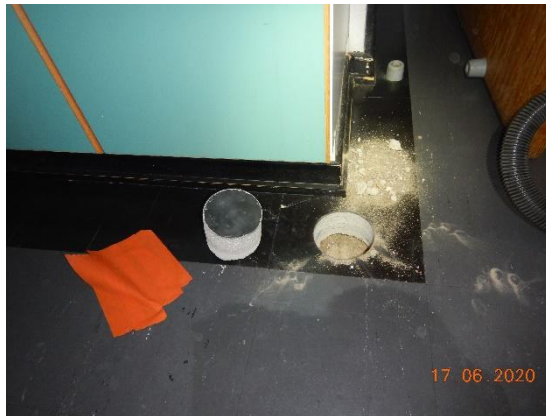
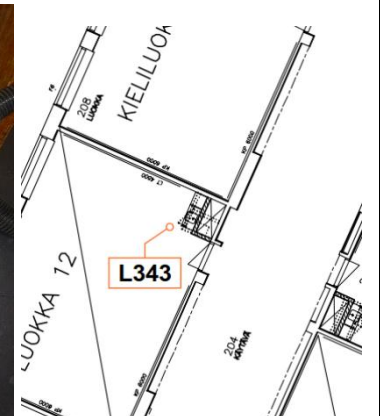
207 Tekstiili-
työ

Välipohjarakenteen (ylälaattapalkisto) rakennetyyppi avauksen kohdalla (rakenne kuvattu ylhäältä alaspäin avaussyvyydelle asti):

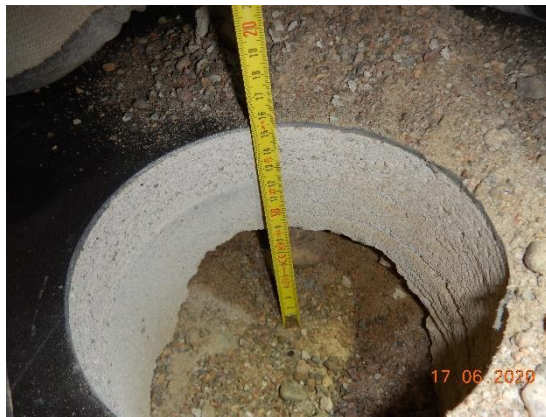
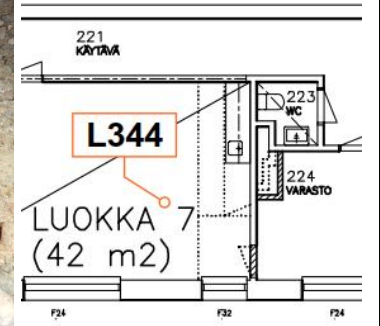
225-6 Taide-
luokka

Välipohjarakenteen (ylälaattapalkisto) rakennetyyppi avauksen kohdalla (rakenne kuvattu ylhäältä alaspäin avaussyvyydelle asti):

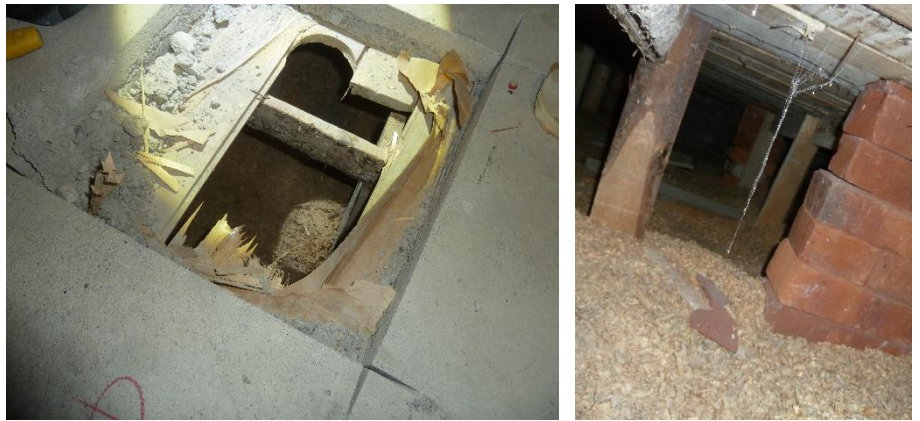
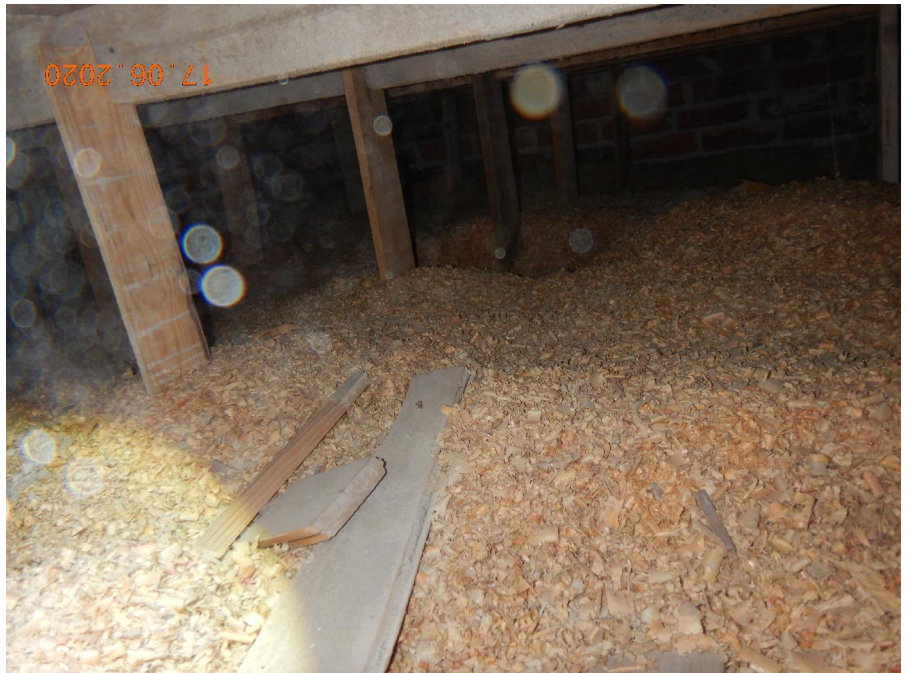
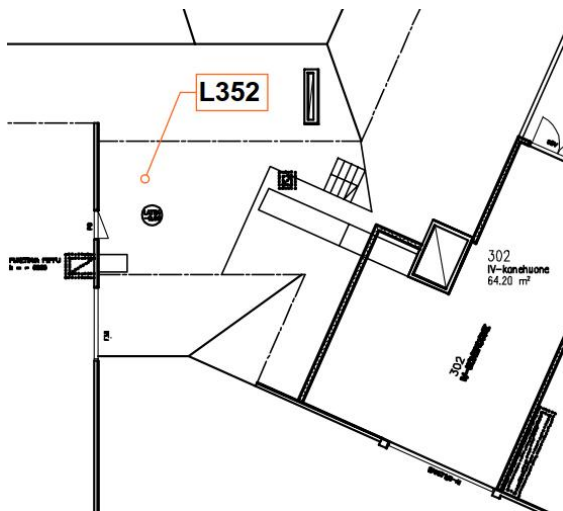
Ullakko

Yläpohjarakenteen rakennetyyppi avauksen kohdalla (rakenne kuvattu ylhäältä alaspäin avaussyvyydelle asti):

- betonilaatta 60 mm
- vaalea rakennuspaperi 3x
- lauta 22 mm

<ul style="list-style-type: none"> - ilmatilan korkeus 420 mm + puurakenne - purueriste >600 mm MN16 <p>Rakenteessa ei havaittu rakenteellisia vaurioita eikä tavanomaisesta poikkeavaa. Palopermanto on havaintojen mukaan tuettu lautarakenteella, sekä satunnaisten tiililadontojen päälle. Rakenneavauksesta ei kuitenkaan pystytty tarkastamaan onko palopermanto tuettu kauttaaltaan vain lautarakenteen sekä paikallisten tiililadontojen varaan. Rakenneavauksesta otettiin materiaalinäyte MN16 mikrobialyysiä varten purueristeestä. Näytteessä ei havaittu mikrobikasvua materiaalissa.</p>
<p>L353 yläpohja Ullakko</p>

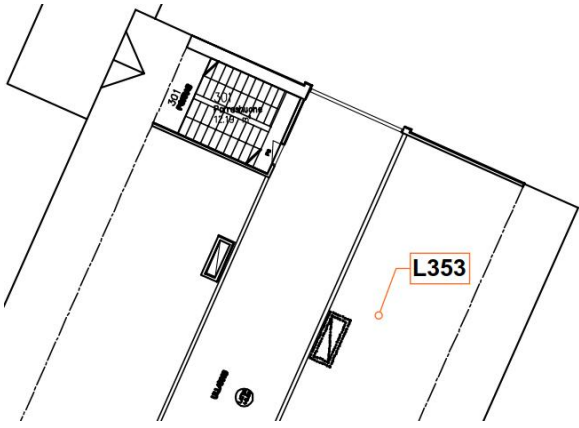
<p>Yläpohjarakenteen rakennetyyppi avauksen kohdalla (rakenne kuvattu ylhäältä alaspäin avausyvyydelle asti):</p> <ul style="list-style-type: none"> - betonilaatta 60 mm - vaalea rakennuspaperi 3x - lauta 22 mm - purueriste noin 500 mm MN17 - betoni <p>Rakenne oli avauksen kohdalla hyväkuntoinen eikä tavanomaisesta poikkeavaa havaittu. Rakenneavauksesta otettiin materiaalinäyte MN17 mikrobialyysiä varten täyttökerroksen pohjalta purueristeestä. Näytteessä ei havaittu mikrobikasvua materiaalissa.</p>

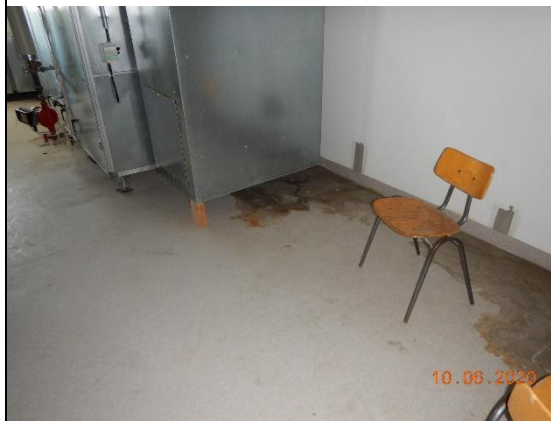
Yläpohjassa olevissa IV-konehuoneissa (2 kpl) on havaintojen mukaan valunut vettä lattialle. Vesi on todennäköisesti päässyt yläpohjarakenteisiin puutteellisista kaadoista ja viemäroinnistä johtuen.

Yläpohjan purueristeiden mahdolliset vauriot on huomioitava peruskorjauksen yhteydessä rakenneliittymien ilmatiiveyden parantamisella tai eristeiden poistolla. Palopermannon riittävä tuenta tulee myös huomioitava peruskorjauksessa.

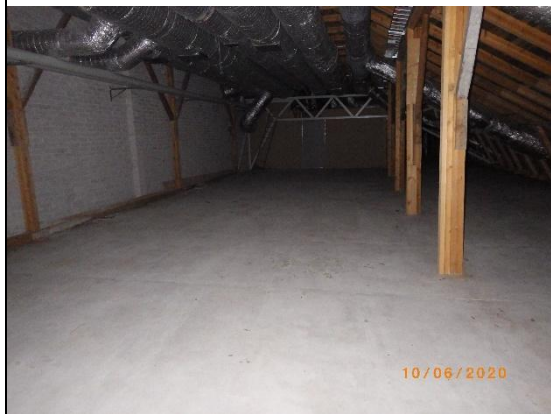
Ullakkotilat ovat pääosin siistissä kunnossa, eikä muita vesivuotoja havaittu.

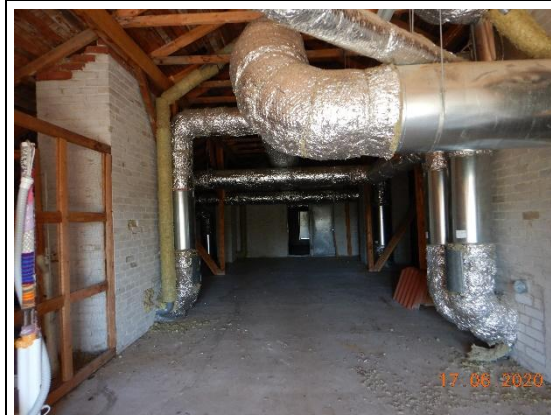
Yläpohjatilassa havaittiin avoimia villapintoja ja lattialla havaittiin paikoin villapölyä.

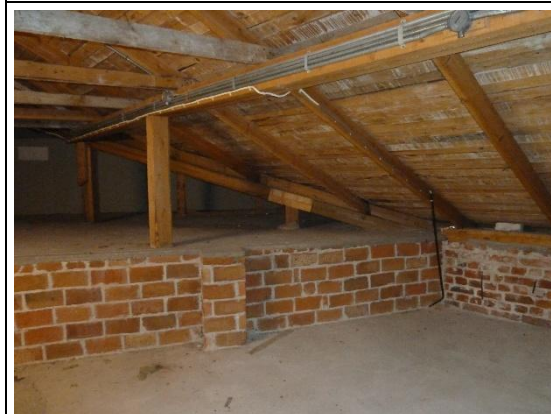
Yläpohjarakenteissa on tasoeroja.
