KORJATTAVUUDEN ARVIOINTI, RISKIARVIO

OINASKADUN KOULU, JÄRVENPÄÄ
10.12.2020

Oinaskadun koulu
Vanha yhdystie 25
04430 Järvenpää

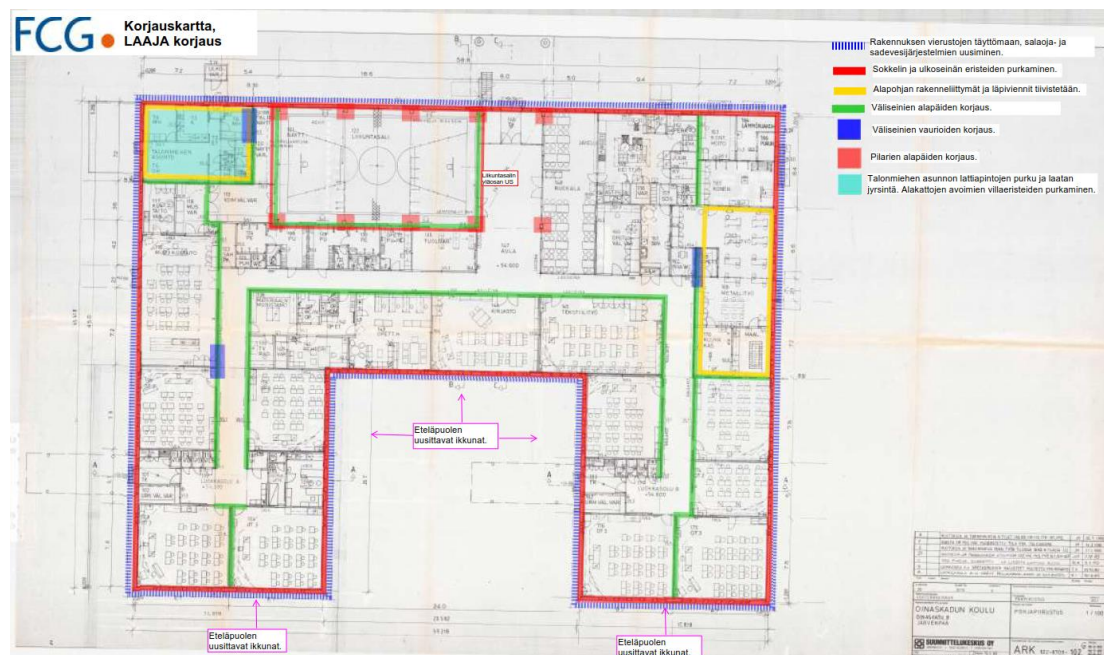
Kuva 1. Rakennuksen pohjapiirustus, johon on koostettu laajasta korjauksesta korjauskartta. Lähde: Korjaustapaehdotus ja kustannuslaskenta päivitetty 21.4.2020 ja 19.11.2020, FCG
