# Villa Cooper

## Rakennushistoriaselvitys

30.1.2007

Arkkitehtitoimisto Okulus 2006-7

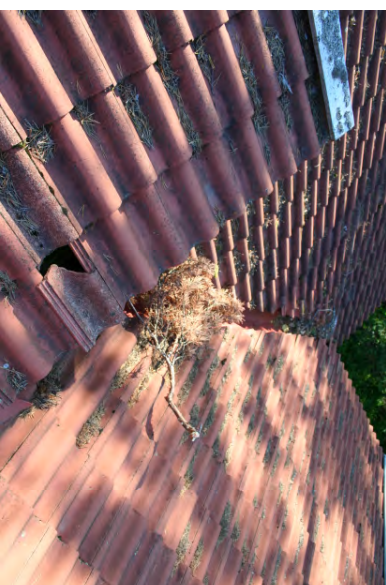
Vanhan lapelikkunan katon yksi tiilistä on katkennut - vesi pääsee suoraan sisään rakenteisiin. Kattorinneihin kerääntynyt hauruuneulasia ja tässä yksi kuiva oksaakin, mikä edelleen kerää vettäpäätävää likaa ja roskaa.

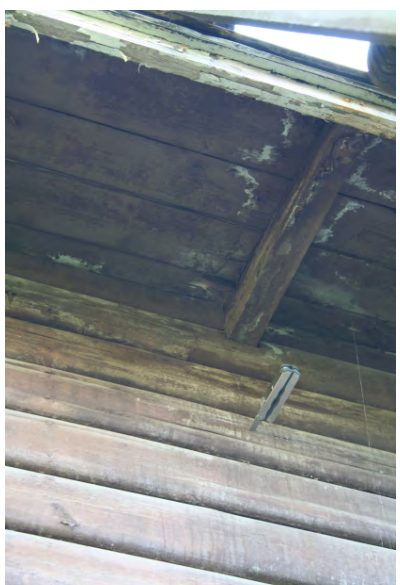
Käytetään alusta saunan kohdalla, missä vesikatolta valuvan veden jättämiä jälkiä rakenteissa. Tällä kohdalla ulkosivessä on havaittavissa lahovaurioita.

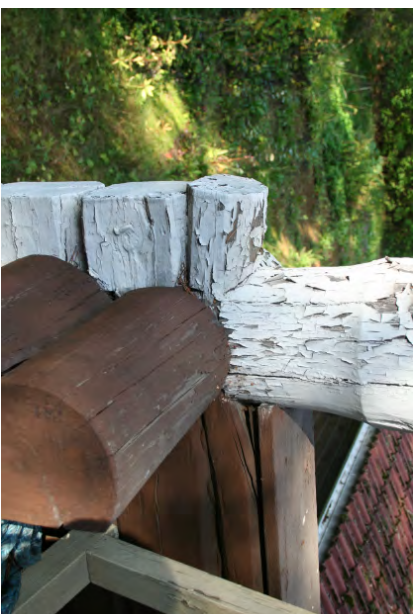
Länsiparvekkeen nurkkataplan liitoskotta. Auringon puolen hirret ja maalipinnat ovat heikosti vaurioituneen, varsinkin kohdissa missä puu on valia sadevettä.

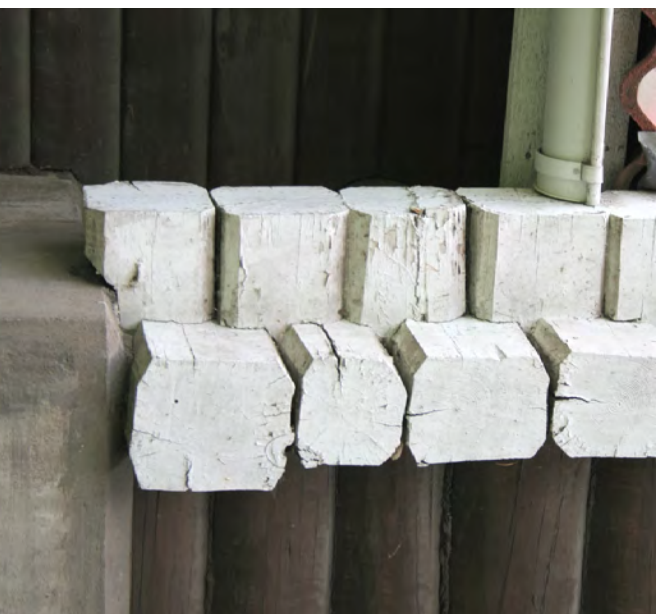
Pölkkipäädyn läns-pohjoismurkka. Ruskeapintainen 100-vuotias pyöröihispinta on suorastaan yllättävän hyväkuntoinen. Valkoisesti maalattujen nurkitten maali hisseilee paikoin paikoin, mutta vakarampia vaurioita ei nyt (9/2006) havaittu.

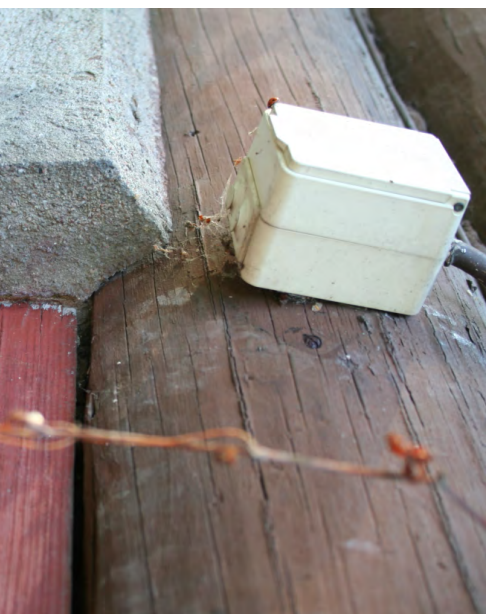
Sokkelin laastipinta ulottuu hirren päälle. Tämä kohta on potentiaalinen vaurioalue, mikäli valunavesi tai kosteus leääniy hirren alle. Sama asia myös keskikuvassa.

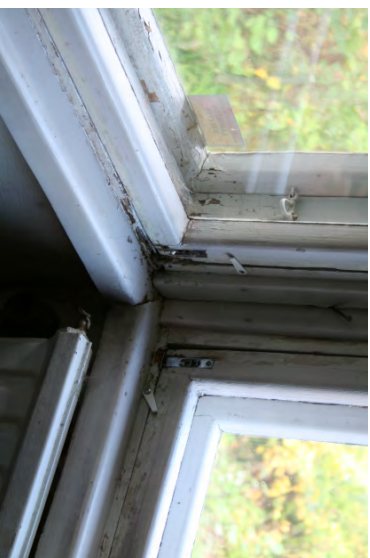
Ruokasalin nurkkakokkunan kohdalla havaittavissa sadeveden ja aurinгон vaikutuksesta syntyvää maal pintojen vaurioitumista. Rikkoontunut maalilaho kiinnitystä vaurioitumista ja edistää lahovaurioiden syntymistä. Ikkunoiden maalauskuumostus työ on ajankohtainen.

Myös salin ikkunoissa on en. vaurioitumista. Ikkunan tippanokka on syrjällä ja siitä valuaa vesi kulleutuun viontaudun taakse

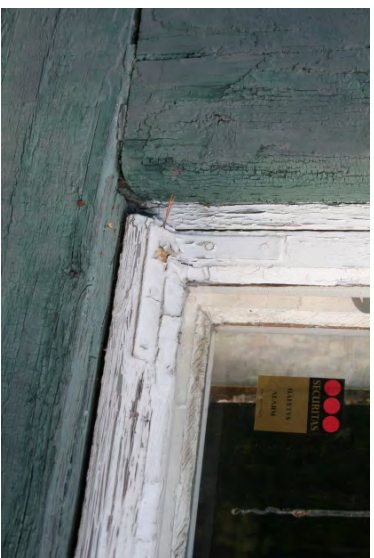
Ikkunoiden kehyslaudojen maalipinta on myös krakeloitunutta ja pinnaltaan ”liituntunutta” mutta ikkunanpöydin varattuna huoltomaalaus ei ole lainkaan yhtä kriittillinen toimenpide. Ikkunanpöydät ovat rakennuksen julkisivujen arvokkaimmat, mutta myös vaurioituneimmat osat, joiden maalauskuumostus tulisi tehdä pian. Säännöllinen huoltomaalaus pitää kustannukset kohtuullisina ulteraisuudessa.

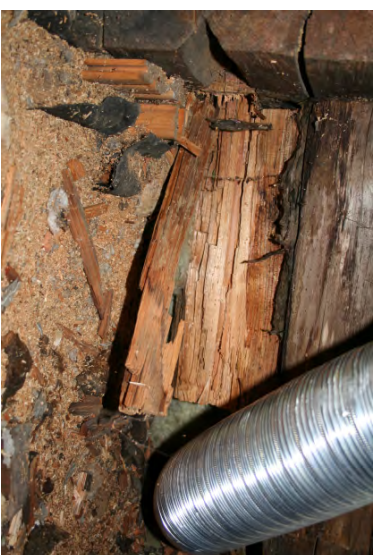
Kylpyhuoneen ilmappoisto on toteutettu metallikanavana ja seinäpuhalmella. Ullakolta katsottuna kanavan kohdalla hirsirungossa on lahovaurio. Kanava on vailla lämmöneristystä.

Lämmöneristämättömän poistoilmapiputki saunan yläpuolella olevalla ulakolla. Hirressä lahovaurion jälkiä.

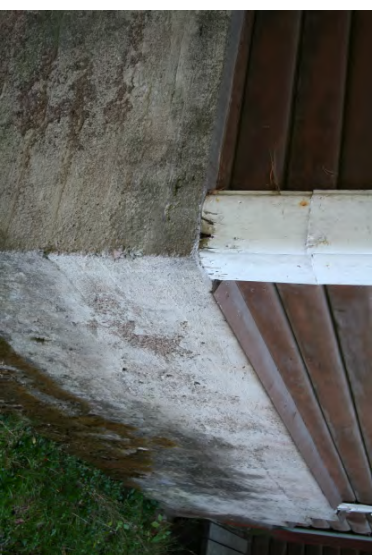
Saunan betoninen sokkeli. Todennäköisesti sekä saunasta sisästä tulevista että maasta nousevasta kosteudesta johtuen sokkeli on saamalan ja hommen peitossa.

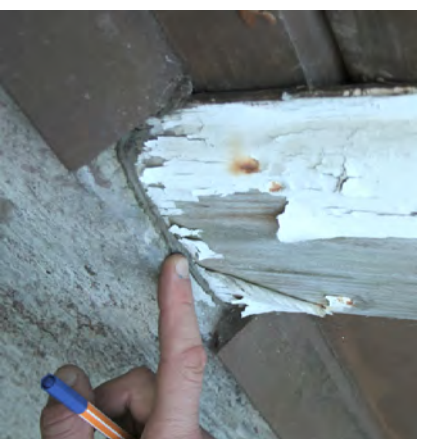
Saunan sokkelin on tehty uudempi laastimanttelit, jotka on kasvataneet sokkeleita. Samalla laudoituksen alareunaan on muodostunut vaurioituneista edistävää tilanne. Tästä pystytään hirtosta sokkelin on lisäksi tiivistetty "värittömällä" silikonilla, kun tavotte pitäisi olla päämääränsä muodostaa tuulettuva rako laudan ja sokkelin väliin.

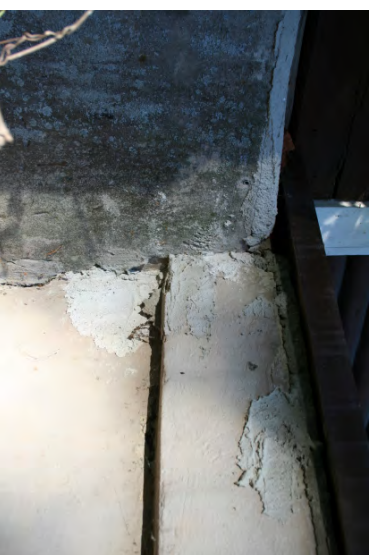
Kehnos "laastipalkkausrytät" päässä näkymän portaan kohdalla.

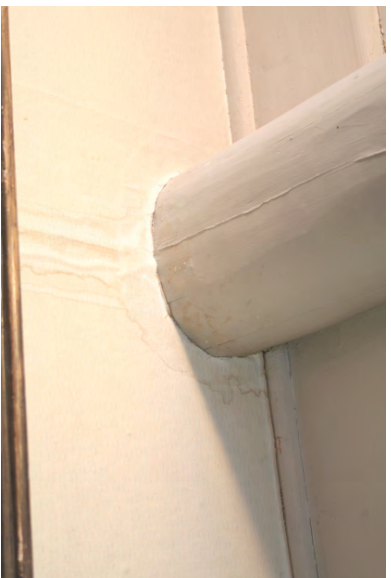
Kosteusvaurio eteisen (111) sisäänulun nurkassa, katossa. Lomautuksen välissä on ilmeisesti hyönteispesä.
