## Tutkimusselostus

Kosteus- ja sisäilmatekninen kuntotutkimus  
Kartanon koulu (Ylä-kartanon koulu)

<b>Päiväys</b>	<b>31.3.2026 Päivitetty 9.4.2026</b>
<b>Laatija</b>	<b>Tuomas Nykyri &amp; Jussi Erkkilä</b>
<b>Tarkastaja</b>	<b>Timo Mäkelä</b>
<b>Projektinumero</b>	<b>12030336</b>

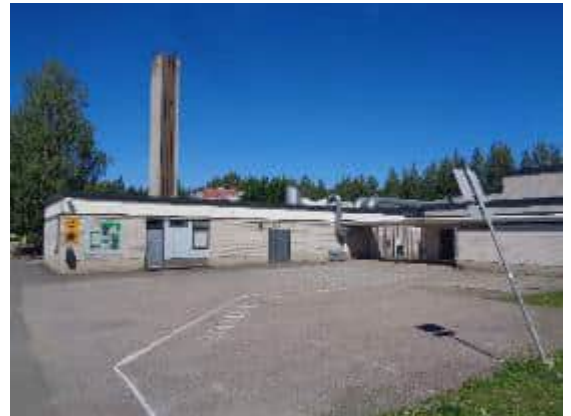
- 5.1 Yleiskuva piha-alueesta, asfalttia paikoin uusittu ja paikoin asfaltointi on ikäännytynyt (Sitowise Oy, 2023)

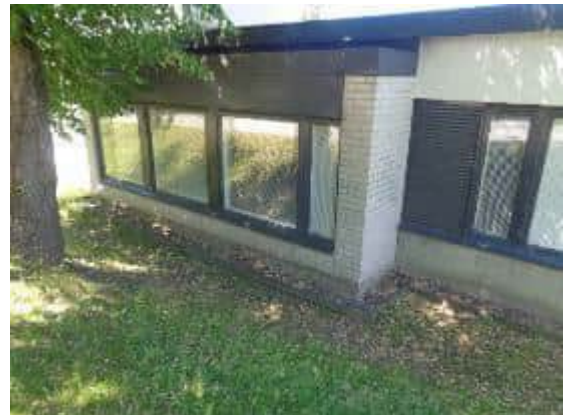
- 5.2 Maanpinta kallistaa rakennukseen päin Kaskitien puolella (Sitowise Oy, 2023)

- Päällysrakenteiden paikalliset vauriokorjaukset/ uusimiset
- Kaskitien puolella maanpinnan muokkaukset siten, etteivät vedet ohjaudu sokkelirakenteeseen.

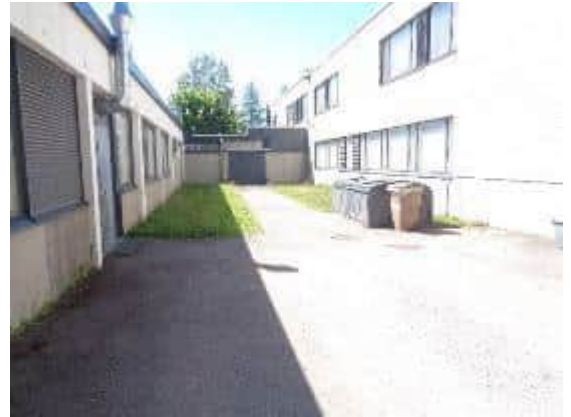
5.3	Yleiskuva piha-alueesta, asfalttipäällysteet ovat ikään-tyneet, mutta pääosin eh-jät. Nurmi-alue on kiinni sokkelissa ja kallistukset ovat melko loivat, mikäli lisää sokkelirakenteen kosteusra-situsta. Vasemmalla 1968 osa ja oikealla 1979 (Sitowise Oy, 2023)	
-----	--	--

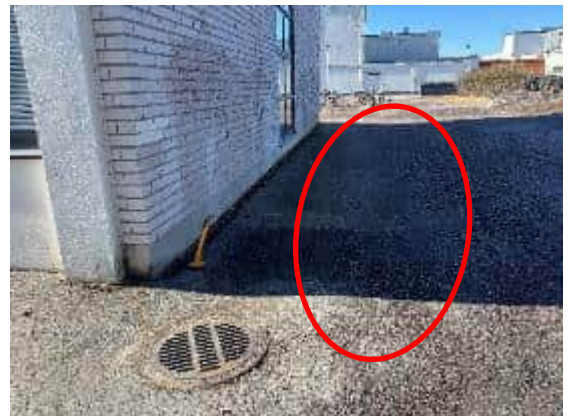
5.4	Asfaltin halkeilua rakennuk-sen päädyssä.	
-----	---	--

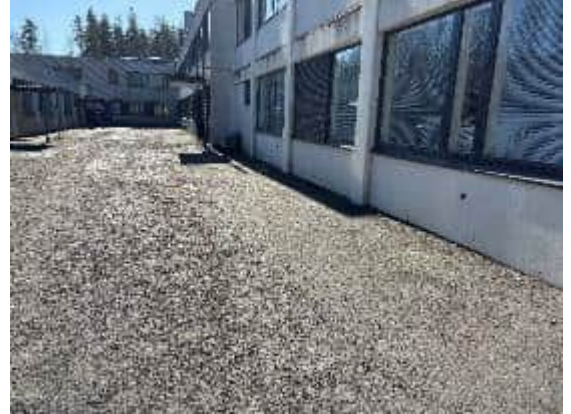
5.5	Asfaltissa yksittäisiä halkeamia	
-----	----------------------------------	--

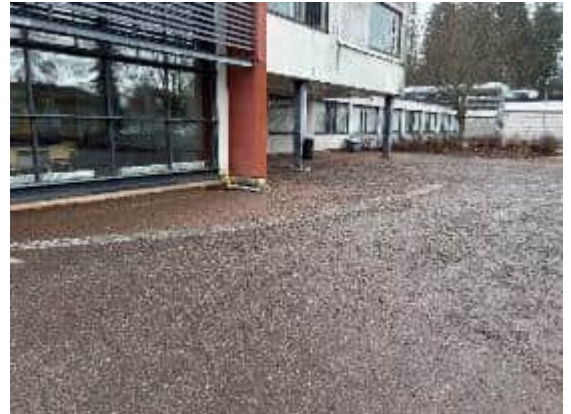
5.6	Etupihalla päällysrakenteet ovat pääosin siistikuntoiset	
-----	--	--

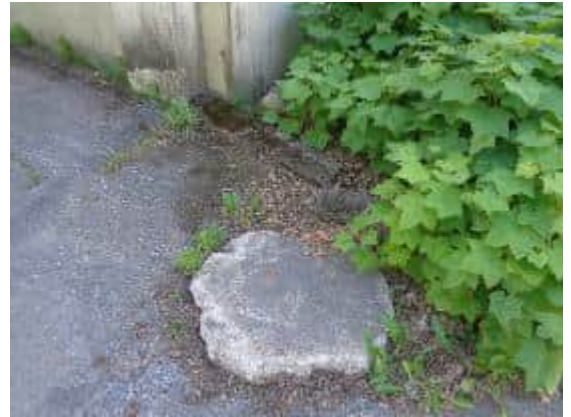
5.14	Tarkastuskaivojen kannet ovat betonikansia, joita ei saatu avattua käsityökaluin. Salaojat on kuvattu vuonna 2022 Raksystems:n toimesta ja järjestelmän toiminnassa on havaittu puutteita (Sitowise Oy, 2023)	
------	---	--

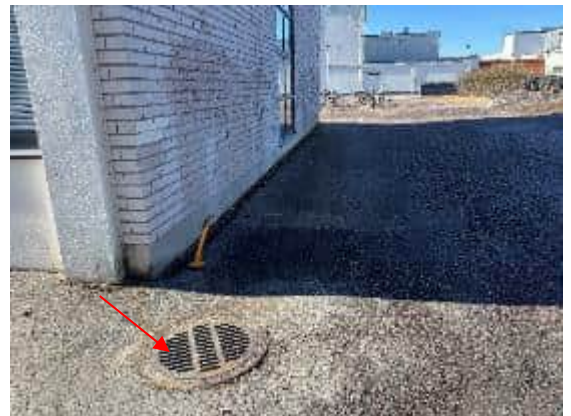
5.15	Pohjoiskulmalla salaojakäivon kansi on ritiläkansi. Saavedet ohjautuvat salaojajärjestelmään.	
------	---	--

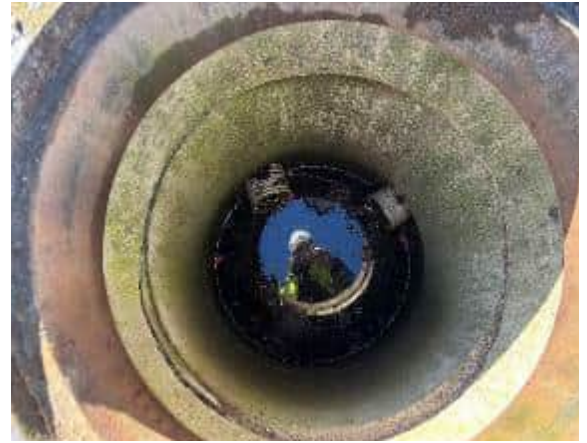
5.16	Putkitus kaivojen välillä on toteutettu yksinkertaisilla muovisilla salaojaputkilla. Kaivossa todettiin vettä putkien alapuolella. Kuvauksen perusteella salaojaputkien kunnossa ei havaittu merkittäviä puutteita.	
------	---	--

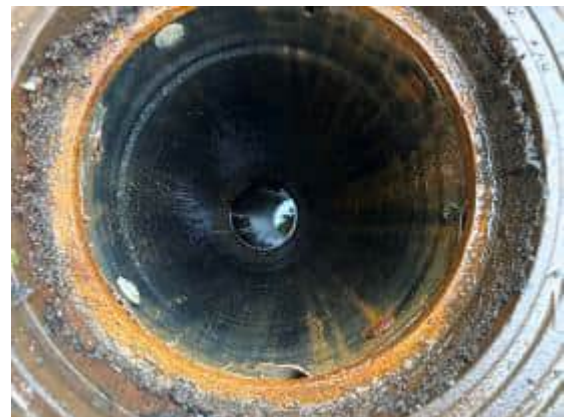
5.18	Yleiskuva salaojatarkastuskaivosta. Salaojajärjestelmässä havaittiin paikoin hiekka kertymää ja yksittäinen tukos (ks. liitteenä oleva tutkimuskartta).	
------	---	--

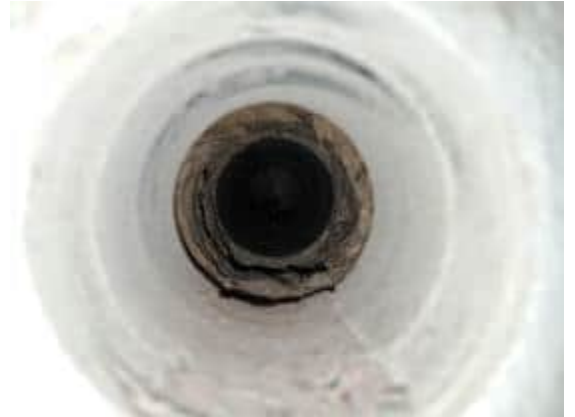
5.25	Havainnekuva rakenneavauksesta RA.01-MVS.	
------	---	--

Rakenneavauksen kautta ei ollut havaittavissa merkittävää poikkeuksellista hajua tai viitteitä materiaalien kosteus- tai mikrobivaurioitumisesta.

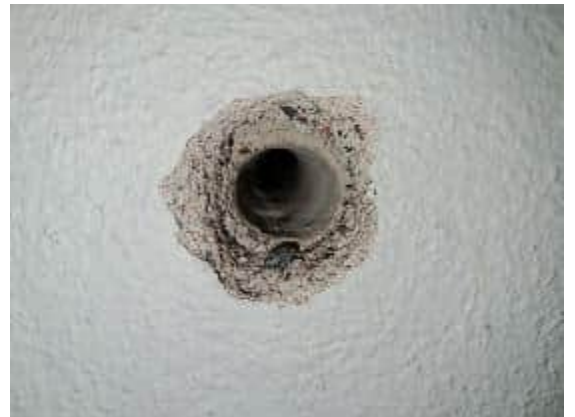
5.26	Havainnekuva rakenneavauksesta RA.02-MVS. Rakenteessa ei havaittu suunnitelmapiirustuksissa esitettyä kosteus- tai lämmöneristettä.	
------	---	--

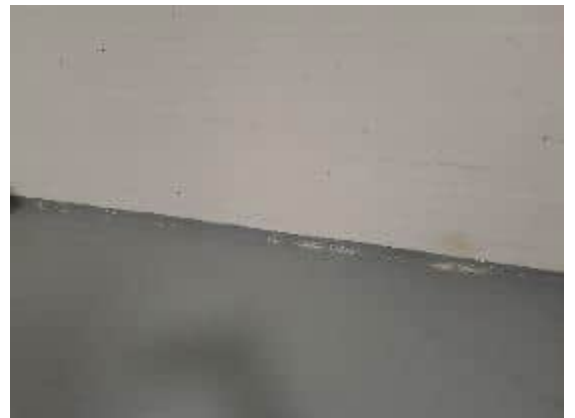
5.27	Väestönsuojassa maanvastaisten ulkoseinärakenteiden alaosissa paikoin kalkkihärmettä.	
------	---	--

Pintakosteudenilmaisimella arvioituna ei kuitenkaan tutkimushetkellä havaittu kohonneita kosteuspitoisuuksia.

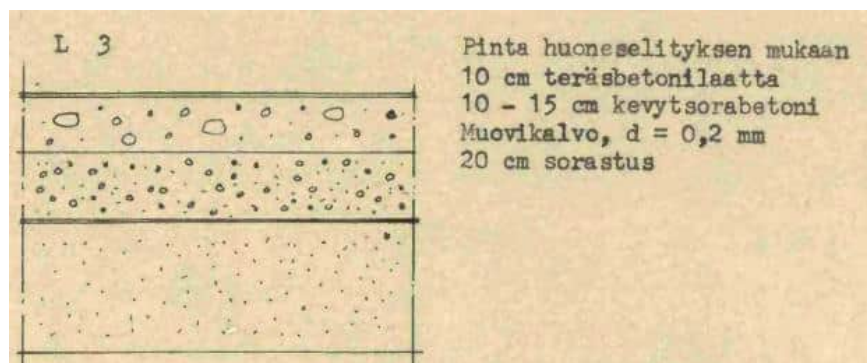
Tarkasteltu alapohjarakenne ei vastaa työselostuksessa esitettyä alapohjarakennetta. Työselostuksessa on mainittu, että alapohjarakenteet ovat kyseisissä tiloissa, märkätiloja lukuun ottamatta, rakennetyyppiä L3. Betonilaatan paksuus vaihtelee suunnitelmien mukaisesta ja muovikalvo on rakenteessa kevytsoran päällä, ei alla.

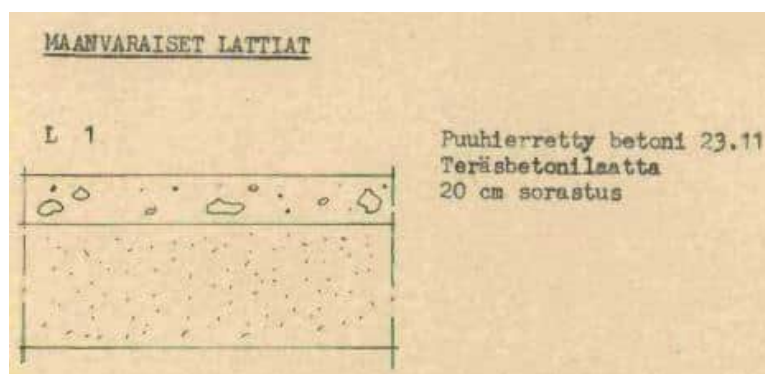
Tarkasteltu alapohjarakenne ei vastaa työselostuksessa esitettyä alapohjarakennetta. Työselostuksessa on mainittu, että talouskellareiden (vanhoissa pohjapiirustuksissa huonenumerot 202 ja 203) alapohjarakenteet ovat rakennetyyppiä L1.

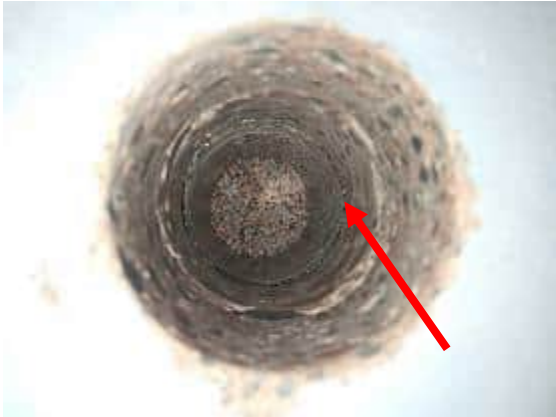
5.45	Havainnekuva rakennevauksesta RA.01-AP. Kahden betonilaatan välissä havaittiin bitumieriste, joka on osoitettu kuvassa punaisella nuolella.

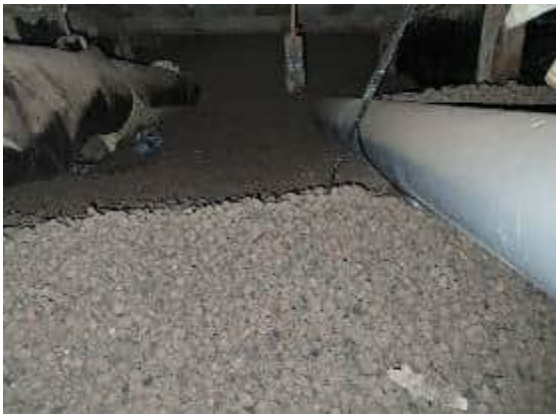
Kuva nro.	Havainto	Kuva
5.51	Keittiösiiven osalta tarkasteltuna väliseinärakenteet lähtevät alapohjarakenteen päältä eivätkä jatku betonilaatan alle.	 
5.52	Havainnekuva rakenneavauksesta RA.06-AP (teknisentyön siipi). Rakente ei vastaa alkuperäisessä työselostuksessa kuvattua rakennetta; muovikalvo sijaitsee kevytsoran yläpinnassa.	 
5.53	Havainnekuva teknisen työn tilan putkikanaalista, jossa kevytsoraeriste.  Putkikanaalissa oli tutkimuksen yhteydessä havaittavissa selkeä, mikrobipeäinen haju.

Teknisentyön tilojen putkikanaalissa oli selkeä mikrobiperäinen haju ja paikoin havaittavissa vanhaa orgaanista materiaalia, joka mahdollisen kohonneet kosteusrasituksen seurauksesta vaurioituu helposti.

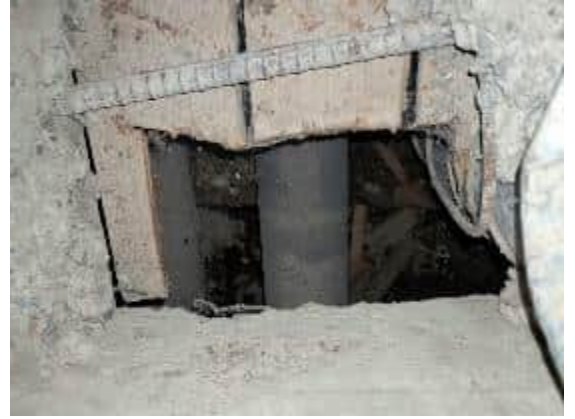
5.54	Teknisen työn putkikanaalissa havaittiin paikoin myös vanhoja muottilautoja ja muuta rakennusmateriaalijätettä.	
------	---	--

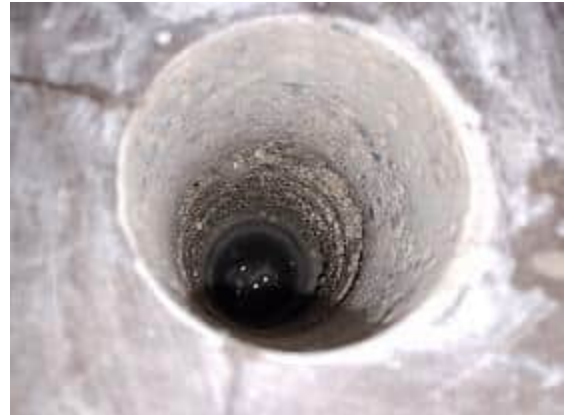
5.55	Havainnekuva rakennevauksesta RA.04-AP. Kaksoislaatan välissä eristeenä on EPS-levy ja hiekka, kuten alkuperäisissä suunnitelmissa on esitetty.	
------	---	--

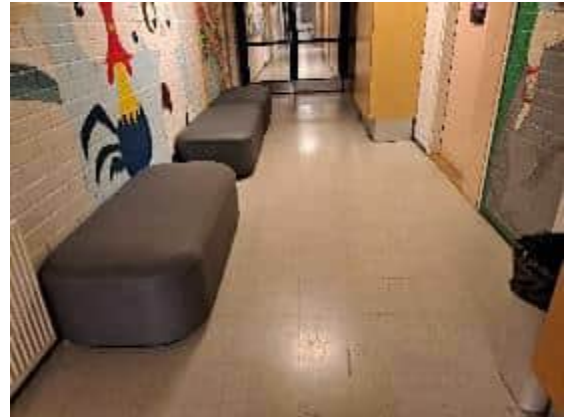
| 5.58 | Havainnekuva laajennusosan lattiapintamateriaalista käytävätilasta.<br><br>Pintamateriaaleissa havaittavissa normaalia, tilojen käytöstä aiheutunutta kulumaa. |

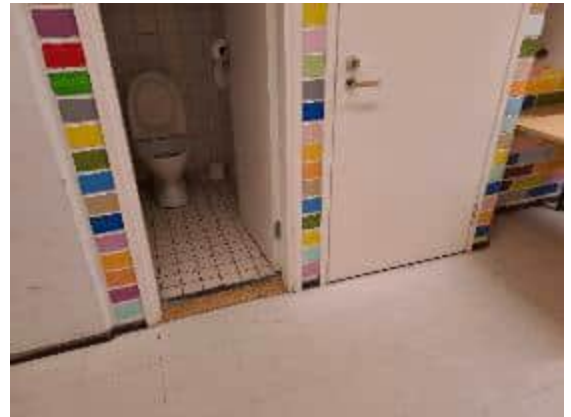
| 5.59 | WC-tiloissa laajennusosalla alapohjarakenteen pintamateriaalina laatoitus, muualla vinyylilaattaa.<br><br>Lämmönjakohuoneessa lattian pintamateriaalina maali. |

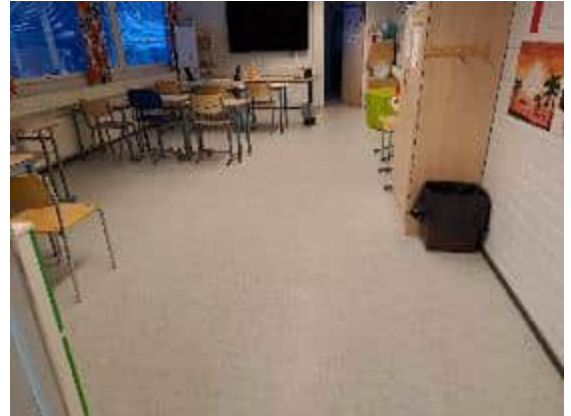
5.60	2006 uudelleen rakennetulla rakennusosalla alapohjarakenteen pintamateriaalina luokkatiloissa on käytetty muovimattoa.	
------	--	--

Pintamateriaaleissa ei havaittu merkittäviä puutteita tai vaurioita, yleistä kulumaa lukuun ottamatta.

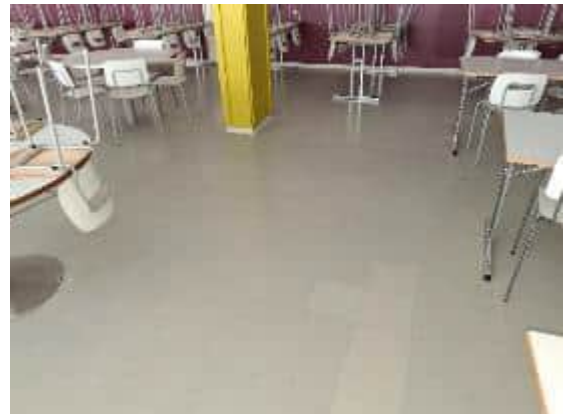
5.74	Ruokalan lattian vinyylilaa-toitus on ikääntynyt, mutta pääosin ehjä	
------	--	--

- Kuivissa tiloissa pintojen vaurioituminen ei aiheuta muille rakenteille vaurioriskiä, joten kunnostukset voidaan ajoittaa melko vapaasti muiden syiden perusteella. Laajempien kunnostusten yhteydessä suositellaan kuitenkin harkittavan ikääntyneiden lattiapäällysteiden uusimista.

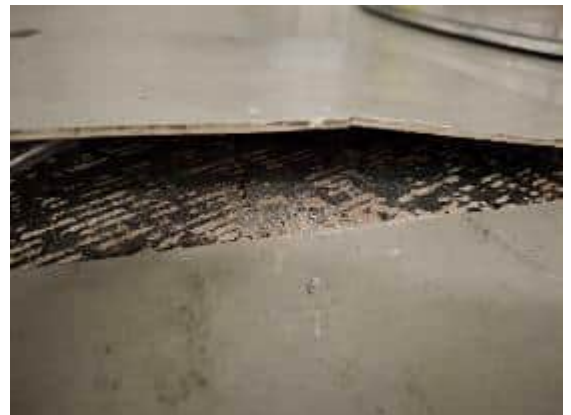
5.75	Ruokalan vinyylilaa-toitus on kiinnitetty mustalla liimalla, joka on todennäköisesti asbestipitoista	
------	--	--

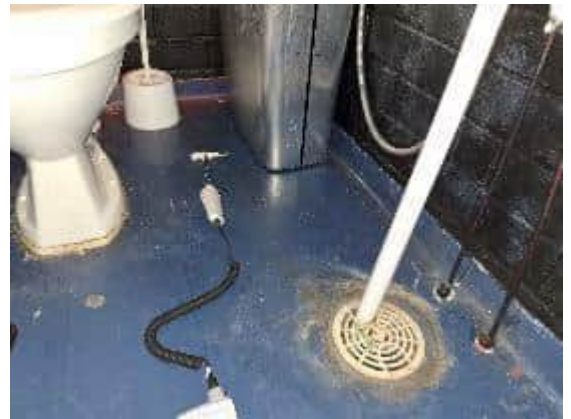
5.76 WC-tilan muovimatto on ikääntynyt

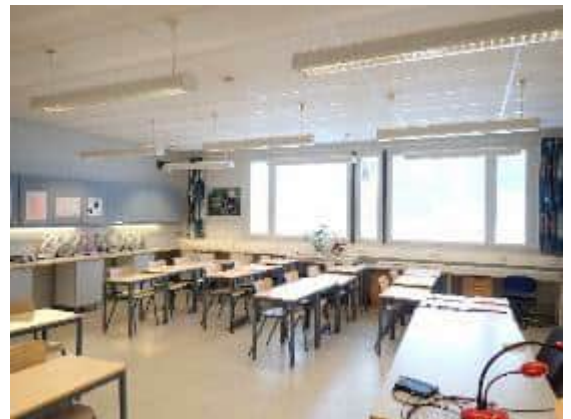
5.77 Yleiskuva lattiapäällysteistä. Muovimatto on ikääntynyt, mutta siistikuntoinen

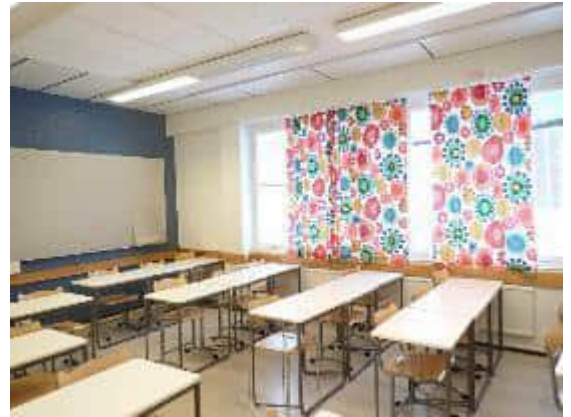
5.78	Yleiskuva lattiapäällysteistä. Muovimatto on ikääntynyt, mutta siistikuntoinen	
------	--	--

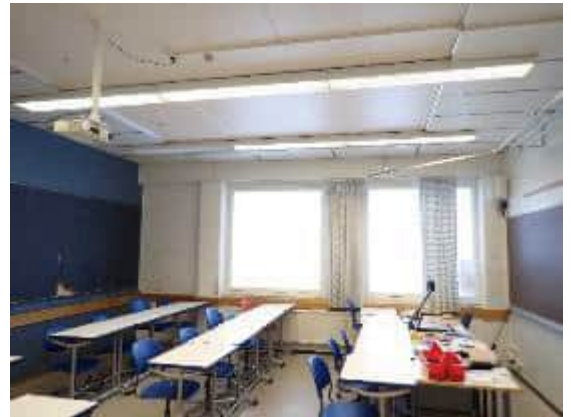
5.79	Yleiskuva lattiapäällysteistä. Muovimatto on ikääntynyt, mutta siistikuntoinen	
------	--	--

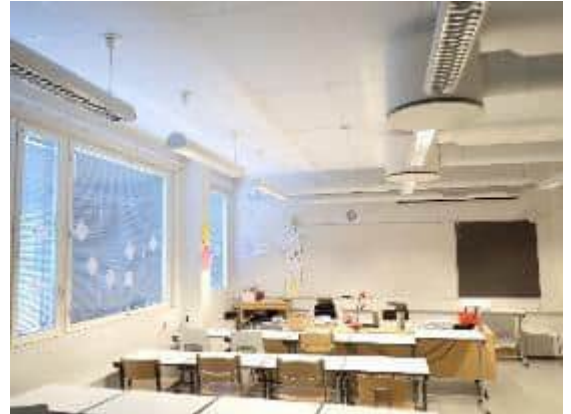
5.80	Yleiskuva lattiapäällysteistä. Muovimatto on ikääntynyt, mutta siistikuntoinen	
------	--	--

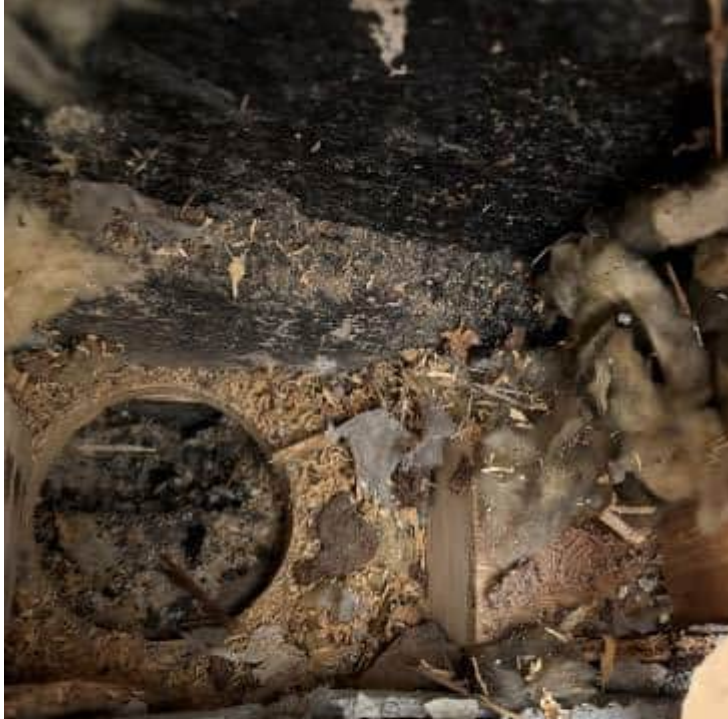
Rakennaus RA.01-US, rakenne vastaa melko hyvin suunnitelmia. Sokkelihalkaisussa on käytetty EPS-eristettä.

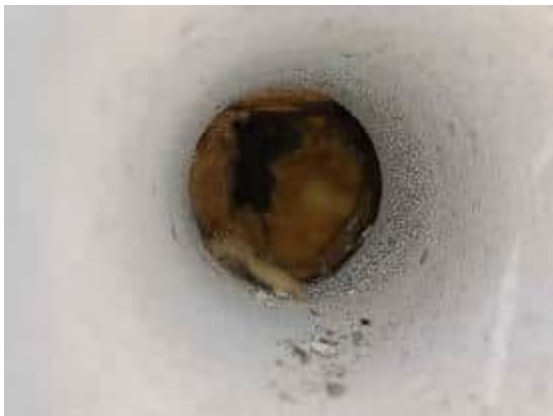
Rakennavaus RA.2-US ja RA.3-SOK,  
rakenne vastaa suunnitelmia

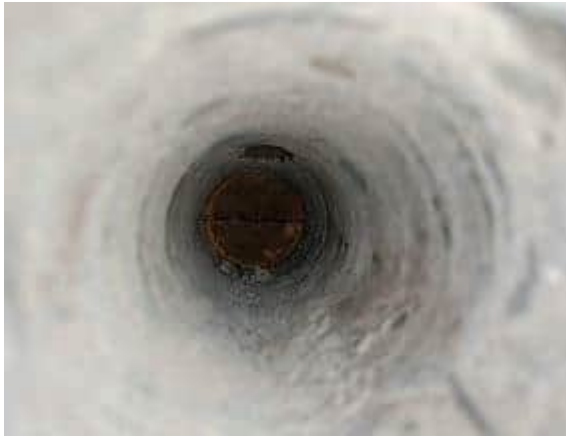
Rakennaus RA.3-US, rakenne vastaa suunnitelmia (palkin kohdalla)

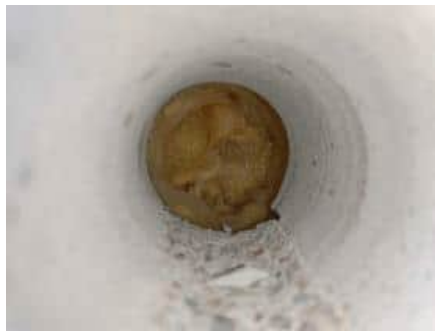
Rakennavaus RA.5-US, rakenne vastaa suunnitelmia

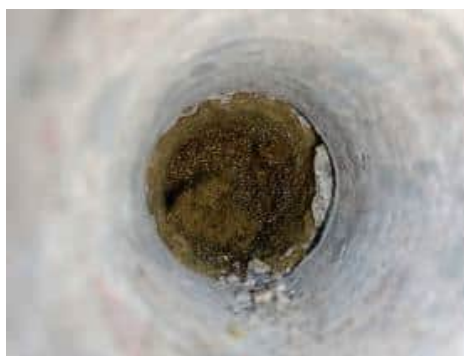
Rakennaus RA.5-SOK, rakenne  
vastaa suunnitelmia

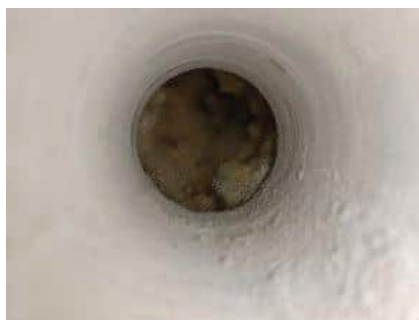
Rakennavaus JS5, rakenne vastaa suunnitelmia.

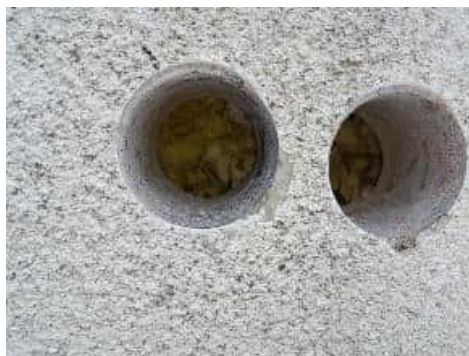
Rakennaus JS4/15, rakenne vastaa suunnitelmia.

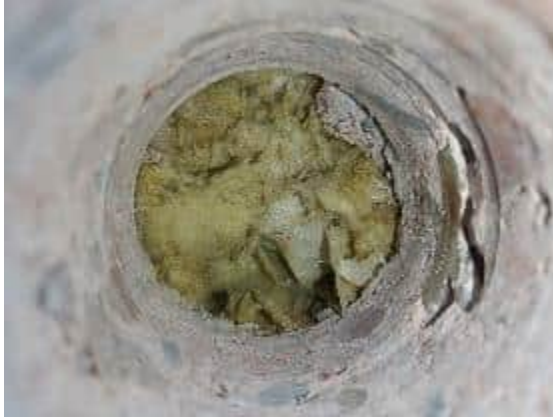
Rakennaus JS24, rakenne vastaa suunnitelmia

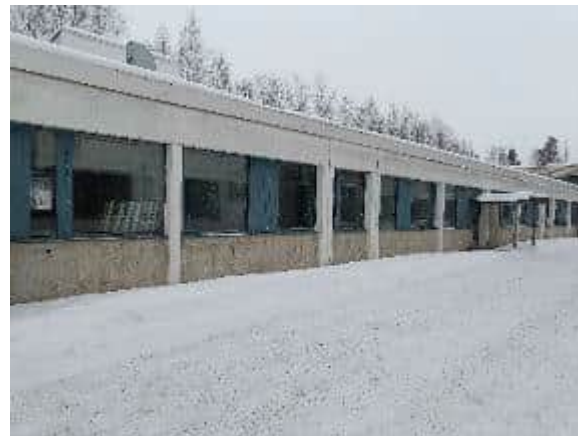
- 5.94 Yleiskuva teknisen työn erilliskorjausten julkisivuista. Sokkelit ovat korkeat. Betonirakenteissa laajalti näkyviä korroosio- ja sään aiheuttamia vaurioita säärasitetyillä julkisivuilla.

Betonijulkisivuissa ja sokkeleissa todettiin runsaasti korroosiovaurioita. Vauriot painottuvat säärasitetuille julkisivuille (etelä-länsi). Keittiösiivessä sokkeleissa todettiin pidemmälle edennyt betonivaurio sokkelissa, joka arviolta johtuu maanpinnan kallistumisesta rakennukseen päin.

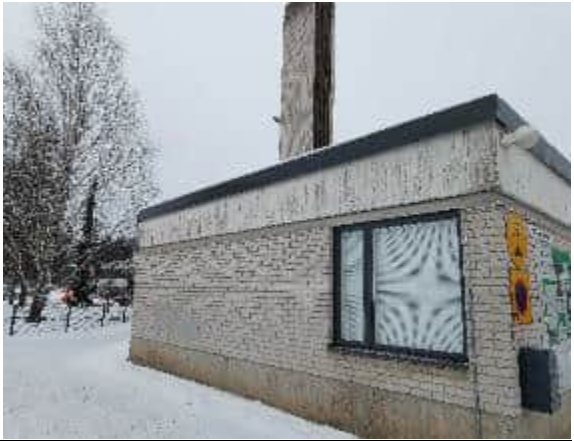
Kuva nro.	Havainto	Kuva
5.95	Yleiskuva lämpökeskuksen julkisivusta. Leväkasvustoa ja näkyviä terästen korroosioaurioita säärasitetuilla osilla havaittiin laajalti. Tiili-verhoiltujen osien tuuletus kauttaaltaan puutteellinen.

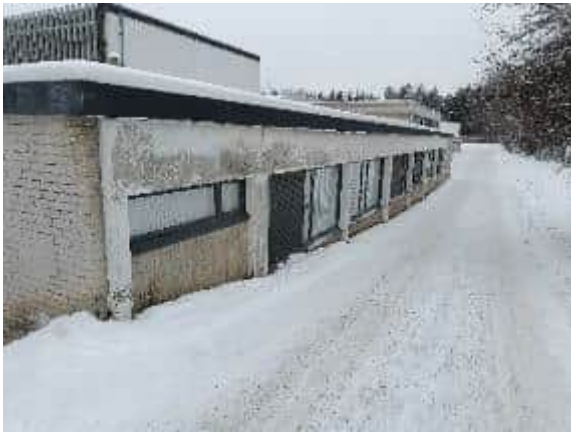
5.96	Yleiskuva keittiösiiven päädyn julkisivusta. Vähäisemmin näkyviä korroosioaurioita (matalampi säärasitus). Graffitien pesusta aiheutunutta maalipinnan kulumaa.

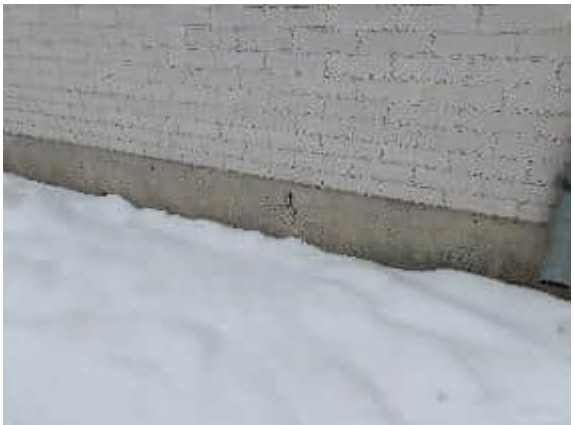
5.97	Sokkeleissa havaittiin laajalti korroosioaurioita, painottuen säärasitetuille seinustoille.

Julkisivurakenteiden korroosioriski on kasvanut kohtalaisesti betonijulkisivujen ulkopinnoilla, jossa karbonatisoituminen on saavuttanut n. 1/3 keskimääräisestä raudoitteisyvydestä. Sokkeleissa korroosiotilanne on huomattavasti julkisivuja vakavampi. Sokkeleissa karbonatisoituminen on edennyt lähelle keskimääräistä raudoitteisyvyttä niin rakenteen ulko- kuin sisäpinnallakin. Rakenteisiin on syntynyt ja syntyy tulevaisuudessa lisää näkyviä terästen korroosiovaurioita.

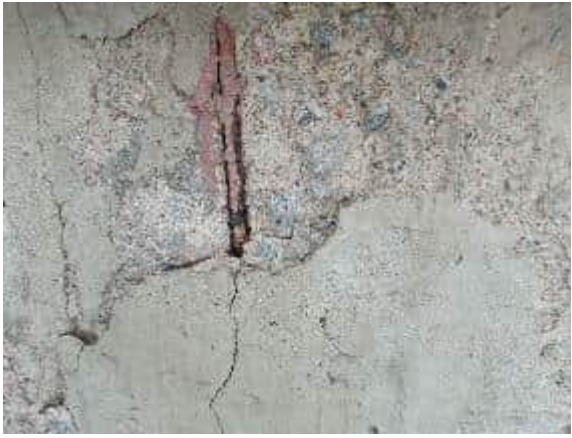
Kuva nro.	Havainto	Kuva
5.98	Korroosiovaurioita on paikakorjattu rakennuksen käyttöhistorian aikana (punainen korroosionesto-laasti), korjausalueet ovat vaurioituneet uudelleen.

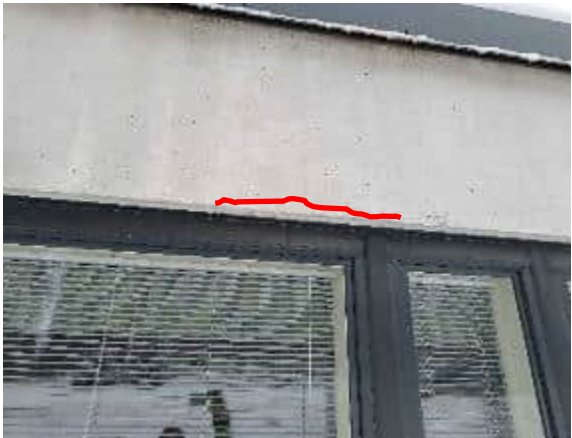
5.99	Ikkuna-aukot ylittävissä elementeissä ja niitä tukevilla pilarielementeissä havaittiin terästen korroosio-vauroita kehä- ja hakaterästen ympärillä painottuen säärasetuilla julkisivuille.

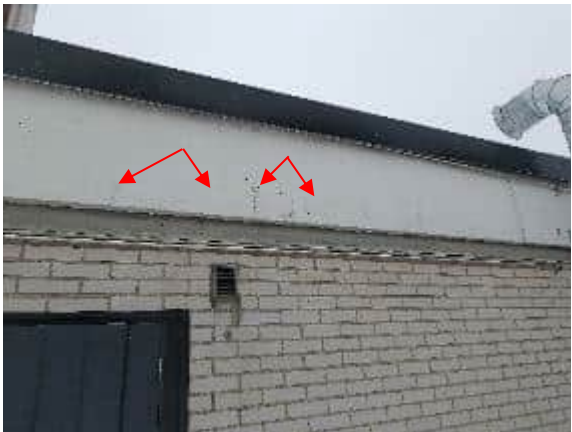
5.100	Ikkuna-aukot ylittävissä elementeissä ja niitä tukevilla pilarielementeissä havaittiin terästen korroosio-vauroita kehä- ja hakaterästen ympärillä painottuen säärasetuilla julkisivuilla. Vauriot ovat laajoja säärasetuilla julkisivuilla.

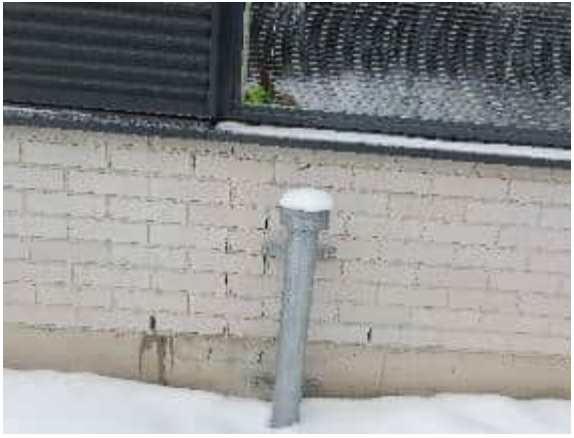
Kuva nro.	Havainto	Kuva
5.101	Julkisivun tiiliverhouksessa on halkeama yksittäisellä seinustalla (keittiösiipi), alueella sokkeliä on paikkakorjattu ja halkeaman synty saattaa liittyä suoritettuihin korjauksiin.

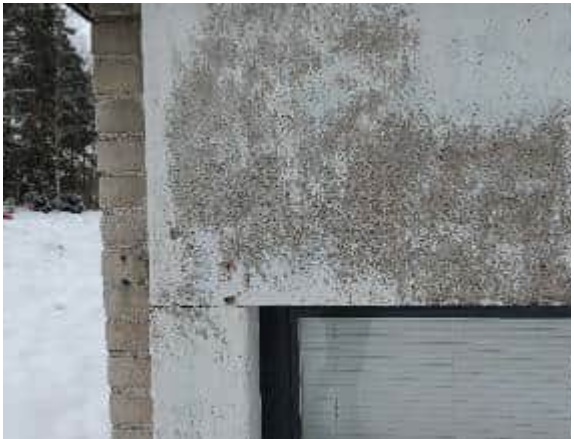
5.102	Terästen korroosiovaurioita koillisjulkisivuilla. Maalipinta on kulunut graffitien pesun seurauksena.

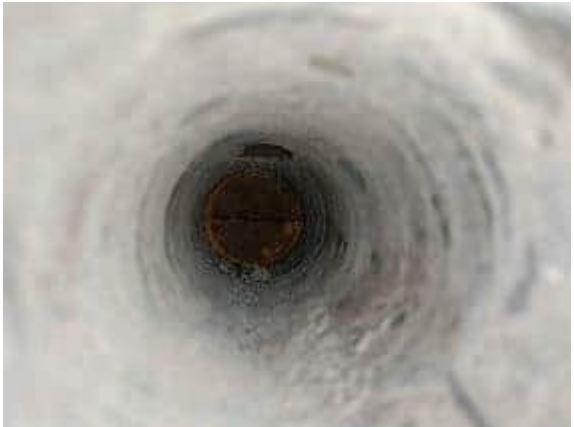
Kuva nro.	Havainto	Kuva
5.103	Havainnekuva rakennevauksesta RA.03-US. Elementin sisäpinnalla ei havaittu eristettä, vaan oletettavasti alakattorakenteen puukoolaus.

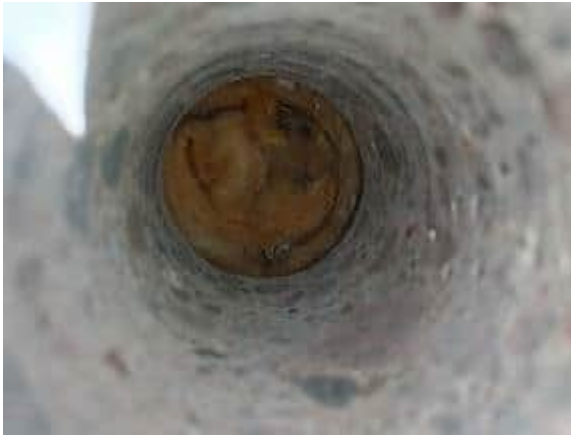
Kuva nro.	Havainto	Kuva
5.104	Havainnekuva rakenneavauksesta RA.01-SOK. Sokkelien eristeiden ja betonimuurin välissä ei ole ilmarakoa. Sokkelin sisäpinnalla pikisively.

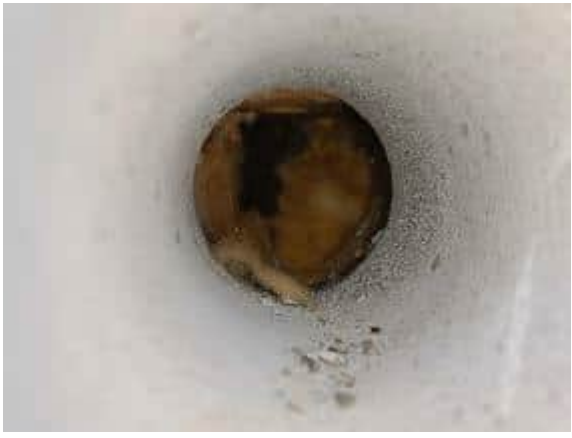
5.105	Havainnekuva rakenneavauksesta RA.02-US. Avaus tehty julkisivumuurauksen alaosaan. Sormiväli on laajalti täyttynyt laastipurseista ja ulkoseinän lämmöneristeet ovat kiinni laastipurseissa/muurauksessa.

Tutkimusten ja käytössä olevien suunnitelmien perusteella muurattujen ulkoseinien tuuletus on puutteellinen. Lisäksi laastipurseet ovat osin kiinni eristeissä, mikä heikentää rakenteen tuulettumista. Muurauksissa todettiin yksittäisiä halkeamia, joiden kautta kosteus voi päästä kulkeutumaan ulkoseinärakenteisiin. Ulkoseinärakennetta voidaan pitää riskialttiina rakenneratkaisuna kosteusvaurioille. Havaintojen perusteella riski ei ole kuitenkaan täysin toteutunut, sillä vain yhdessä näytteessä todettiin viite kosteus- ja mikrobivaurioita

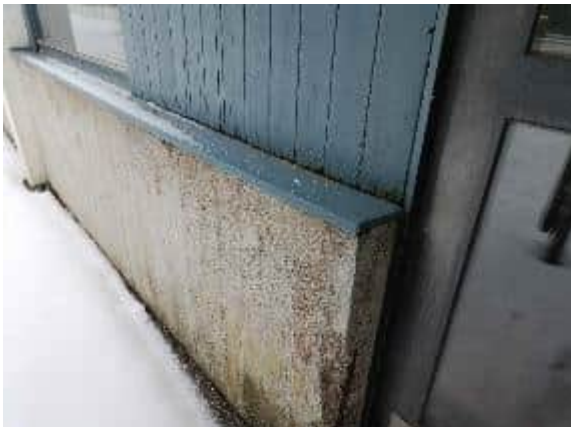
5.106	Teknisentyön erillsrakennuksen ikkunat ovat alkuperäiset. Ikkunoiden vesipellitusten kallistukset paikoin puutteelliset ja paikoin pellitys kallistaa rakennuksen suuntaan kastellen ulkoseinärakennetta. Puuverhouspellityksen liittymästä laho-vauroitunut

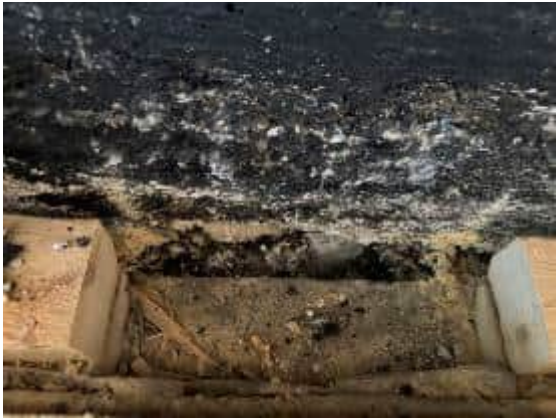
Kuva nro.	Havainto	Kuva
5.107	Teknisen työn tilan sokkelihalkaisuna on käytetty EPS-eristettä

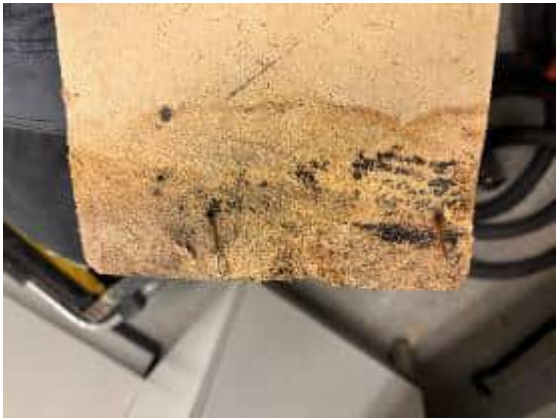
5.108	Kotitalousluokan rakennevauksen yhteydessä todettiin sisäverhouslevyssä kosteus- ja mikrobivaurio

kosteus- ja mikrobivaurioita. Levyrakenteet eivät ole ilmatiiviit, joten epäpuhtaudet voivat päästä kulkeutumaan sisäilmaan. Alaohjauspuun vaurioriskiä lisää salaojituksen puutteellinen toiminta sekä perusmuurin ikääntynyt sisäpuolinen vedeneriste.

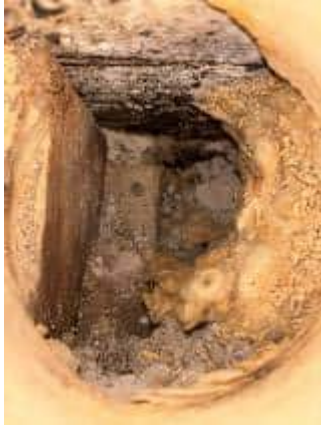
5.110	Väestönsuojan kohdalla sokkelihalkaisun rakenne poikkeaa muusta vastaavasta rakenteesta. Sokkelihalkaisussa havaittiin hiekkaa ja kevytsoraa, mikä voi viitata myös väestönsuoja välipohjan eristetäyttöön.

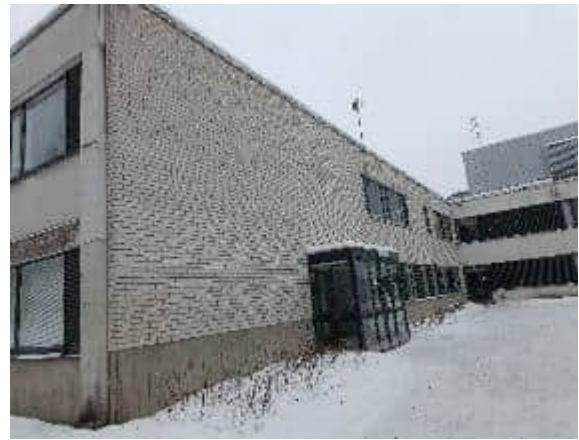
5.112	Yleiskuva betonielementtirakenteisesta julkisivusta (valkobetoni). Rakenteessa ei ole tuuletusta.

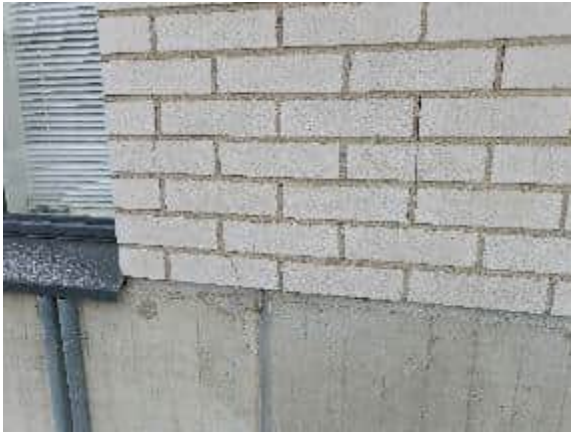
Kuva nro.	Havainto	Kuva
5.116	Tiiliverhouksessa on halkeamia molemmilla verhoituilla seinäosuuksilla. Halkeamien kautta aiheutuu ylimääräistä kosteusrasitusta eristetilaan.

Nykyistä ulkoseinärakennetta voidaan pitää riskialttiina rakenneratkaisuna kosteusvaurioille heikon tuuletuksen vuoksi. Riskiä lisää julkisivuissa esiintyvät yksittäiset halkeamat, joiden kautta kosteus voi päästä kulkeutumaan rakenteeseen. Riski ei ole kuitenkaan täysin toteutunut, sillä yhdessäkään eristenytyksessä ei todettu viitteitä kosteus- ja mikrobivaurioista. Aikaisemmassa tutkimuksessa sokkelin alaosan on kuitenkin todettu olevan kosteusvaurioitunut ja ulkoseinärakenteille on suoritettu tiivistyskorjauksia. Tehtyjen tutkimusten perusteella tiivistyskorjatuilla alueille seinistä ei todettu ilmavuotoja.

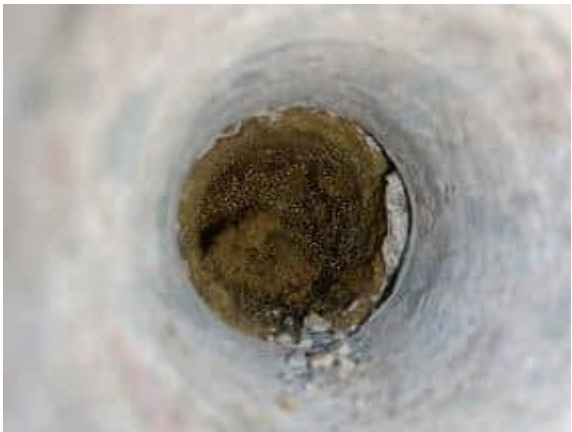
5.117	Havainnekuva rakennevauksesta RA.07-US (tiiliverhous). Tiiliverhouksen ja eristetilän välinen sormiväli on täyttynyt osittain laastista seinän alaosassa.	 
5.118	Havainnekuva rakennevauksesta RA.08-SOK. Sokkelien eristeiden ja betonimuurin välissä ei ole ilmarakoa. Sokkelin sisäpinnalla ei havaittu pikisivelyä.

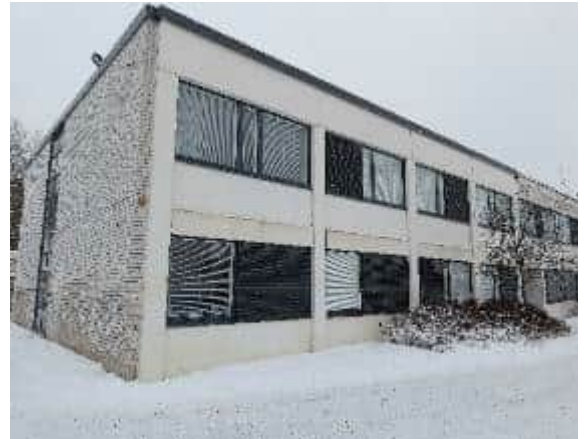
5.119 Yleiskuva pitkien sivujen ulkoseinärakenteesta / julkisivusta.

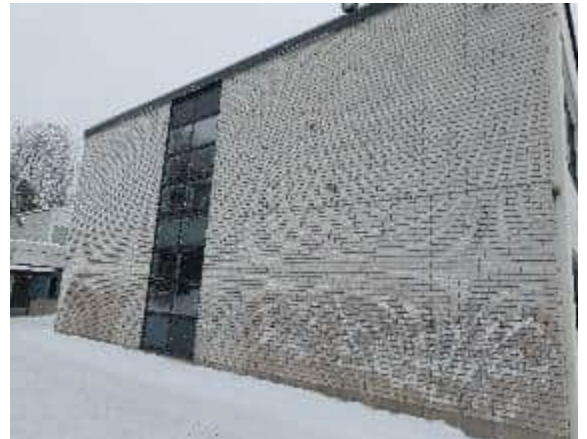
5.120 Yleiskuva päädyn seinäelementtirakenteesta, jossa sokkeli ja tiililaattapinta ovat samaa yhtenäistä betonielementtiä.

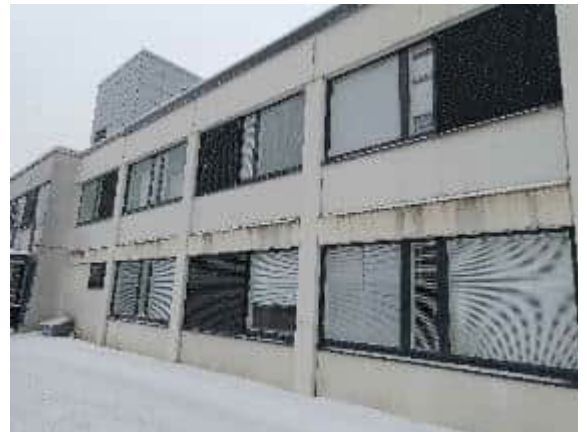
5.121 Koillisjulkisivulla 2.krs elementtien alareunoissa samankasvustoa.

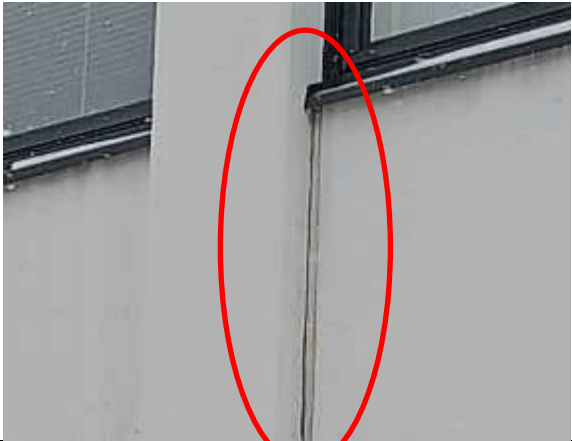
Kuva nro.	Havainto	Kuva
5.122	Elementtisaumauksien kunto heikentyneet laajalti ja liittymät epätiivit (tartuntapuutteet)

- Näkyvien korroosiovaurioiden paikkakorjaus ja huoltomaalaus
- Elementti ja liikuntasauvojen uusiminen
- Muurauksissa esiintyvien halkeaminen korjaus, arvio n. 20 jm
- Ikkunoiden ja ovien huoltokunnostus

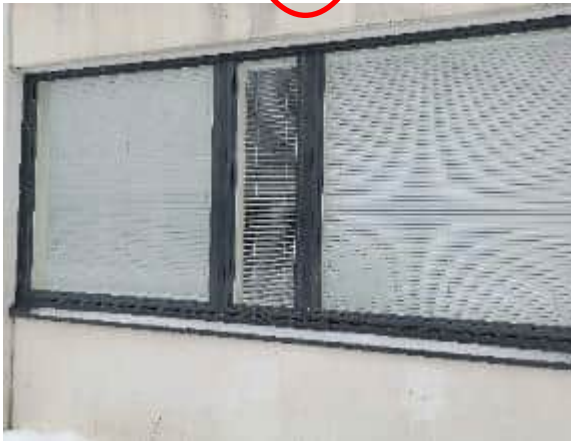
5.123	Uusittujen ikkunoiden kunnossa ei havaittu puutteita

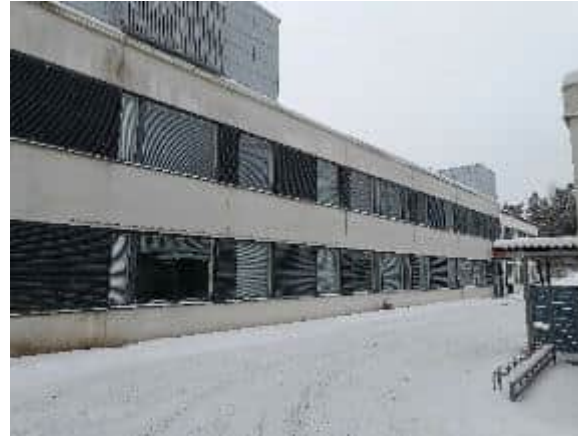
5.125 Yleiskuva koillisjulkisivusta, julkisivun ylä- ja alaosissa sammalkasvustoa

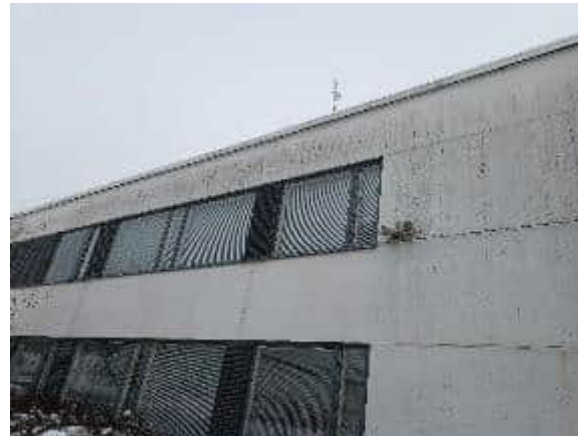
5.127 Lounaisjulkisivun yläosissa sammalkasvustoa

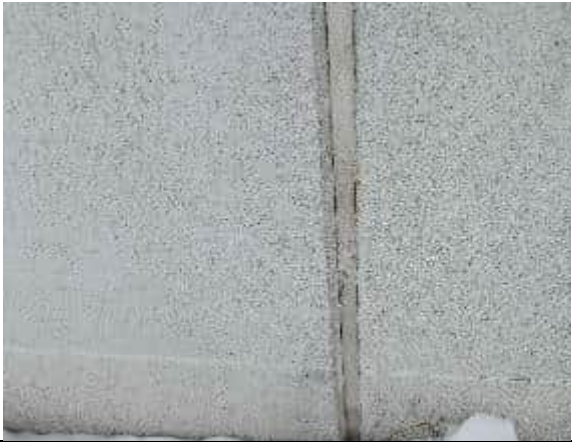
Kuva nro.	Havainto	Kuva
5.128	Elementtisaumauksien kunto on heikentynyt kauttaaltaan ja ne ovat oletettavasti alkuperäiset. Saumauksien nykykunto heikentää rakenteen kosteusteknistä toimintaa.

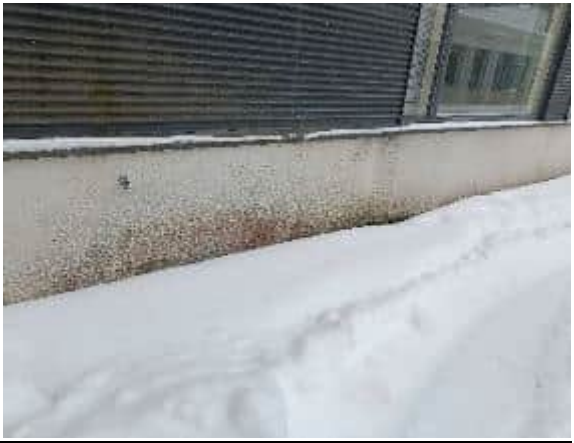
5.129	Koillisjulkisivulla sokkeli-elementin alaosassa sammalkasvustoa, joka viittaa kohonneeseen kosteusrasitukseen rakenteessa.

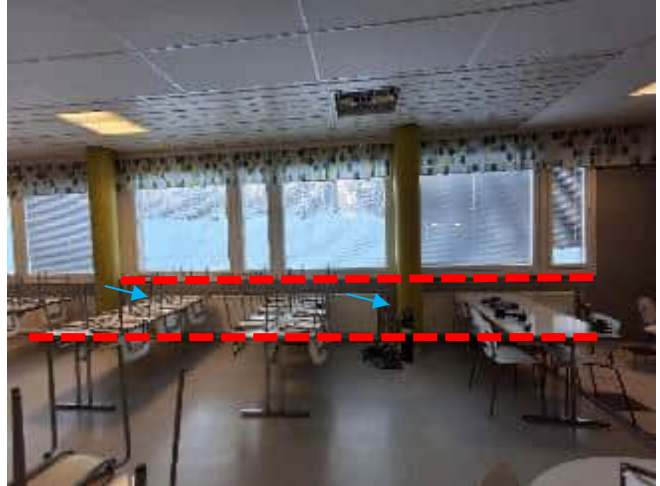
Tarkasteluhetken mukaisissa käyttöolosuhteissa (-8 Pa) ruokasalin ulkoseinän (US3.2) eristetilasta merkittävää laaja-alaista ilmavuotoa alapohjan ja ulkoseinän liittymästä, ikkunaliittymistä ja sisäverhouslevyjen pysty-  
listoista.

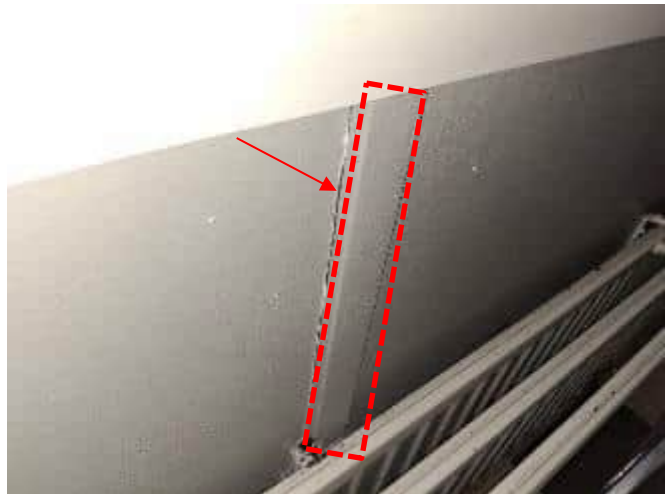
Sisäverhouslevyjen pystylistojen kohdalta todettiin merkittävää ilmavuotoa. Kohdassa on selkeä rako sisäverhouslevyssä.

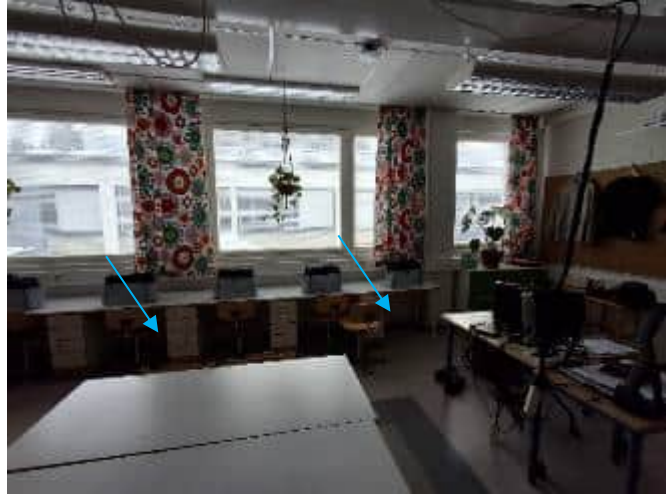
Tarkasteluhetken mukaisissa käyttöolosuhteissa (-12 Pa) huonetilan 3.24 ulkoseinän (US2.1) eristetilasta ei todettu ilmavuotoja. Kyseiset ulkoseinärakenteet on tiivistyskorjattu vuonna 2024.

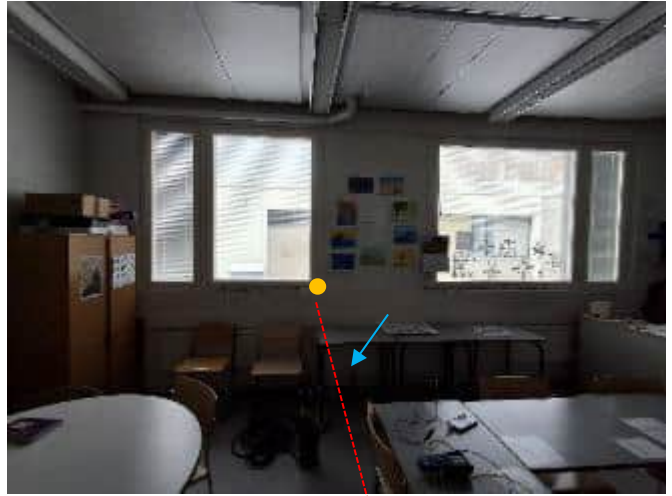
Tarkasteluhetken mukaisissa käyttöolosuhteissa (-11 Pa) huonetilan 3.20 ulkoseinän (US3.2) eristetilasta havaittiin yksi pistemäinen vuoto kohta ikkunan karmiliittymästä.

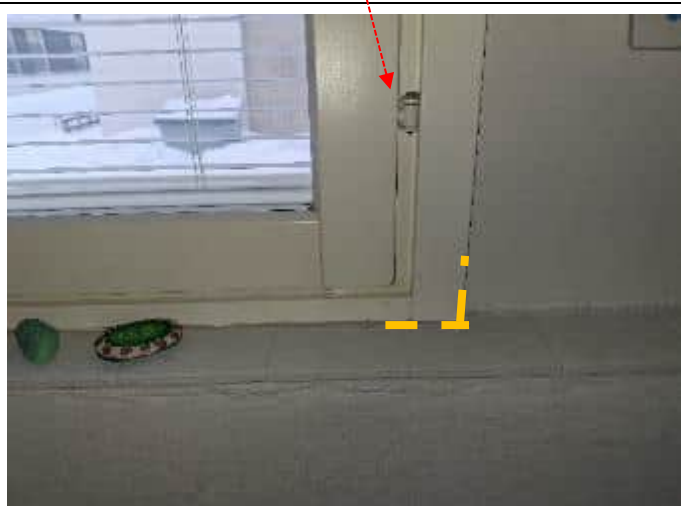
Lähikuva ikkunan karmiliittymän vuotokohdasta

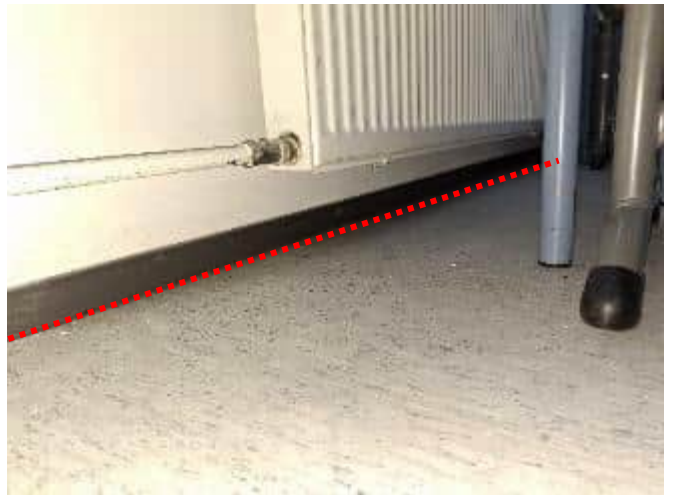
Merkittävää ilmavuotoa alapohjaukoseinäliittymästä lähes koko tilan pituudelta.

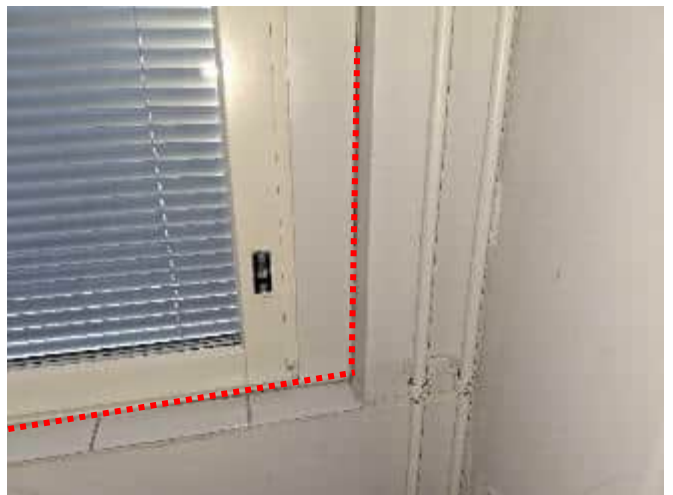
Merkittävää ilmavuotoa ikkunaukoseinäliittymistä molempien ikkunoiden kohdalla. Erityisesti ikkunan alakarmin liitoksessa vuotoa.

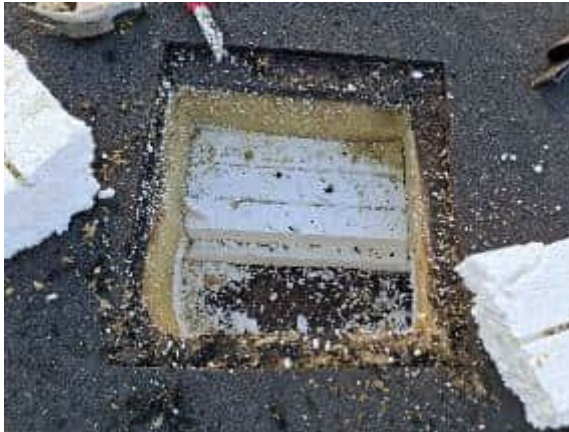
Rakennaus RA.1-YP, laajennusosan vesikaton rakennetyyppi ei selviä tarkasti suunnitelma-asiakirjoista, mutta leikkauskuvien perusteella kantavan rakenteen päällä on aiemmin ollut kevytsora(betoni)kallistus. Avauksessa kevytsora(betoni)kallistusta ei kuitenkaan ole vaan kevytsoran tilalla on EPS-eriste.

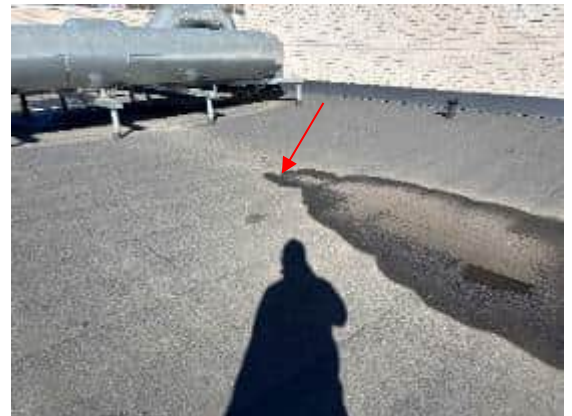
- 5.139 Yleiskuva vuonna 1968 rakennetun alkuperäisen rakennusosan vesikatosta. Vesi on lammikoitunut kattokaivon viereen ja kattokaivosta puuttuu roskasihti. Kattokaivo esitetty kuvassa punaisella nuolella.
