## Tutkimusselostus

Kosteus- ja sisäilmatekninen kuntotutkimus  
Kartanon koulu (Ylä-kartanon koulu)

<b>Päiväys</b>	<b>31.3.2026 Päivitetty 9.4.2026</b>
<b>Laatija</b>	<b>Tuomas Nykyri &amp; Jussi Erkkilä</b>
<b>Tarkastaja</b>	<b>Timo Mäkelä</b>
<b>Projektinumero</b>	<b>12030336</b>

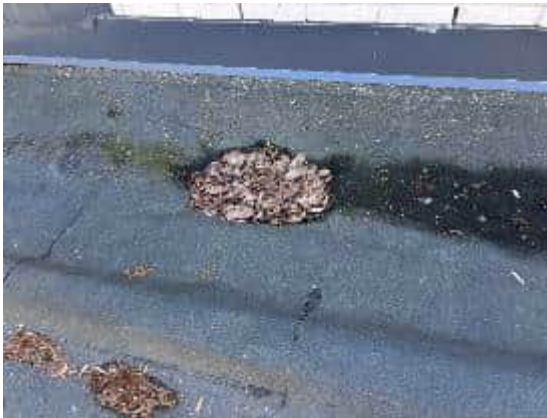
Kuva nro.	Havainto	Kuva
5.140	Tehtyjen havaintojen mukaan kaikista vesikaton alipainetuulettimista puuttuu hatut. Hattujen rikkoutumisen syyksi arvioidaan todennäköisesti ilkivalta.	 
5.141	Osasta kattokaivoja puuttuu roskasihdit ja kaivoja on täyttynyt roskasta

Alkuperäisen rakennusosan vesikatto on pääosin saatujen suunnitelmien mukainen. Yläpohjarakenteet on saneerattu lähtötietojen mukaan vuonna 2016. Merkittävimmät havainnot alkuperäisen osan vesikatosta liittyvät avonaiseen alipainetuulettimiin sekä kattokaivojen roskasihtien puuttumiseen, jotka johtuvat arviolta ilkeivallasta. Puuttuvien tai vaurioituneiden alipainetuulettimien hattujen vuoksi yläpohjaan pääsee sadevettä.

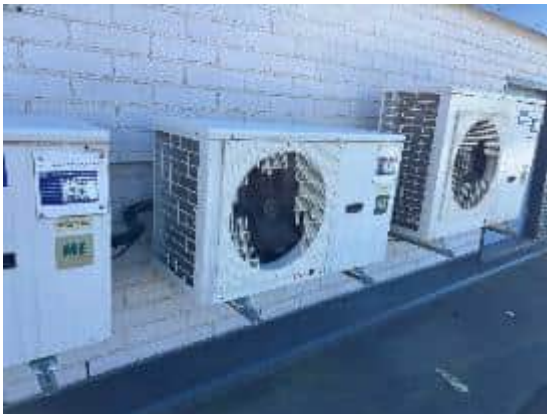
5.142	Vesikatolla sijaitsevien keittiön kylmälaitteiden ulkoyksiköiden säleikköjä on harjoitettu.

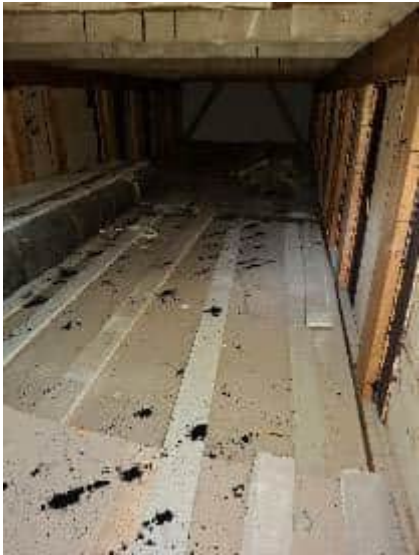
5.150	<p>Havainnekuva auditorion vesikattoon tehdystä rakenneavauksesta RA.03-YP. Rakenneavauksen kautta tarkasteltuna ei yläpohjassa havaittu viitteitä vesivuodoista tai poikkeavaa hajua.</p> <p>Rakenneavauksen kautta otettiin vesikaton ruodelaudoista materiaalinäyte MA.05-YP. Näytteessä ei havaittu viitteitä mikrobivaurioitumisesta.</p>

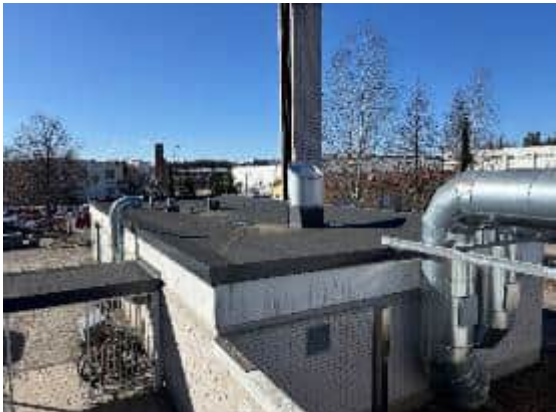
5.151	Havainnekuva vuonna 1968 rakennetun alkuperäisen rakennusosan lämpökeskuksen vesikatosta. Lämpökeskuksen vesikate on hyväkuntoinen.

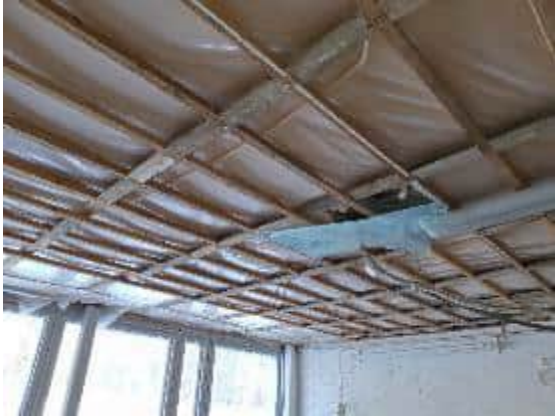
Kuva nro.	Havainto	Kuva
5.157	Rakennuksen sisältä tarkasteltuna teknisen työn tilan siiven yläpohjarakenteen höyrynsulku on paikoin avonainen.

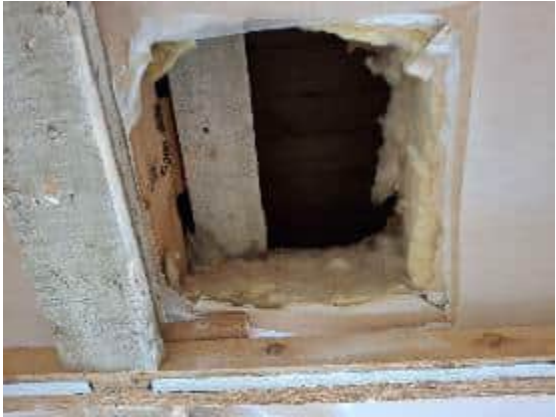
5.158	Teknisen työn tilan siivessä havaittiin avonaisia yläpohjan avauksia rakennuksen sisäpuolella.

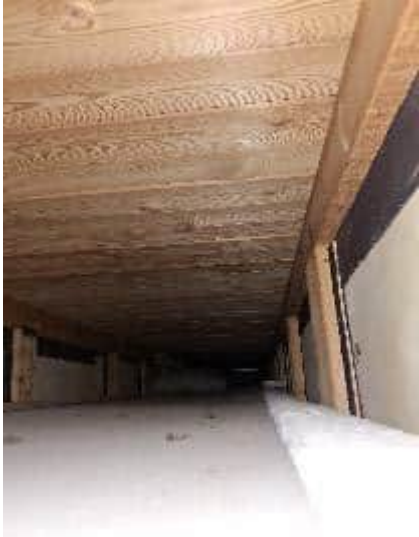
5.159	Yläpohjatilaa havainnoitiin myös sisäkautta avonaisten avausten kautta. Tarkastelluilta osin yläpohjatiiloissa ei havaittu viitteitä vesivuodoista tai poikkeavaa hajua.

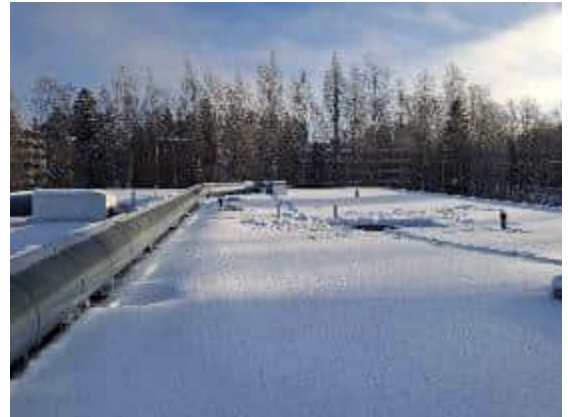
5.160	Havainnekuva vuonna 1979 rakennetun laajennusosan vesikatosta.	
-------	--	--

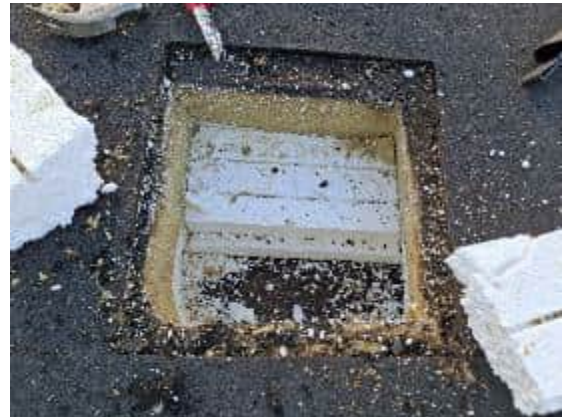
5.161	Havainnekuva vesikattoon tehdystä rakenneavauksesta RA.01-YP. Havaintojen perusteella vesikate on uusittu. Rakenneavauksen kautta otettiin vesikaton mineraalivillaeristeestä materiaalinäyte MA.01-YP. Näytteessä ei havaittu viitteitä mikrobivaurioitumisesta.	
-------	---	--

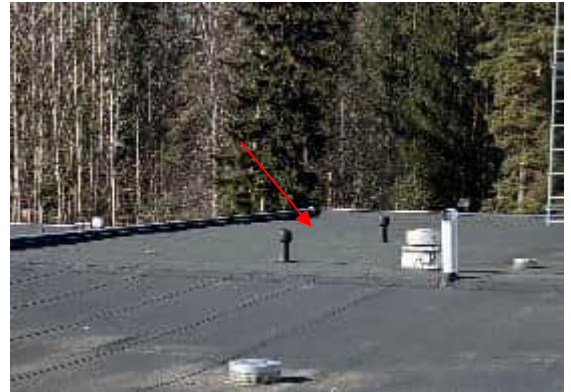
5.162	Havainnekuva vuonna 1988 rakennetun laajennusosan vesikatosta. Laajennusosan vesikate vaikuttaa hyväkuntoiselta.	
-------	--	--

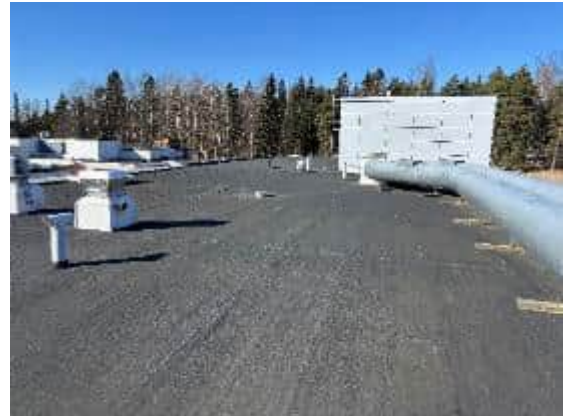
5.163	Yleiskuva vuonna 2006 rakennetun laajennusosan vesikatosta. Vesikate vaikutti siistikuntoiselta.	
-------	--	--

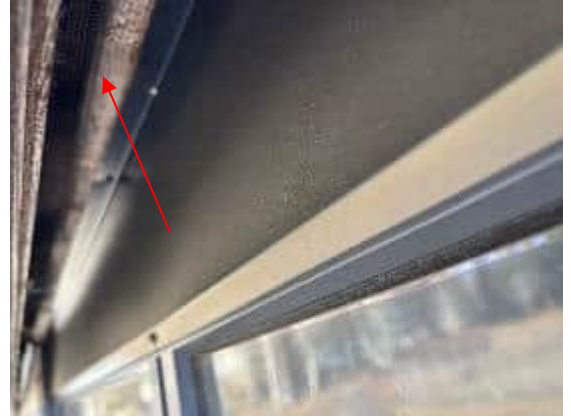
5.164	Rakenne tuulettuu räystäältä. Räystäälle on asennettu myrskypelti sekä pieneläinverkko.	
-------	---	--

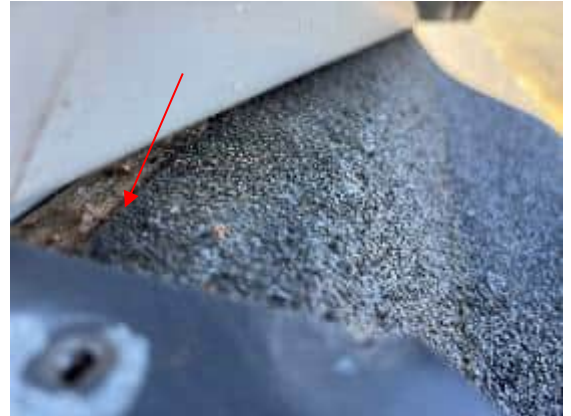
5.165	Vesikaton kermin ylösnostoa ei ole viety räystääslaudoituksen yli ulkoseinän linjan ulkopuolelle.	
-------	---	--

Uudelleenrakennetun osan vesikaton tutkimukset eivät sisältäneet rakenteelle tehtäviä rakenneavauksia. Merkittävimmät havainnot liittyvät räystäällä havaittuun kermin ylösnostoon ja sen puutteisiin. Kermin ylösnostoa ei ole viety räystäällä ulkoseinälinjan yli vaan se päättyy räystäslaudoituksen päälle. Puutteellinen kermi voi aiheuttaa sadevesien kulkeutumista etenkin viistosateella yläpohja- ja julkisivurakenteiden liitoskohtiin ja sitä kautta rakenteisiin. Kosteuden kulkeutuminen rakenteisiin voi vaurioittaa niitä.

- Kattokermin ylösnoston vienti räystäslaudoituksen yli ulkoseinälinjan ulkopuolelle
  - Samassa yhteydessä suositellaan tarkistamaan räystäslaudoituksen kunto ja uusimaan mahdollisesti vaurioituneet laudat
- Normaalit tarkastus- ja huoltotoimenpiteet puolivuositain

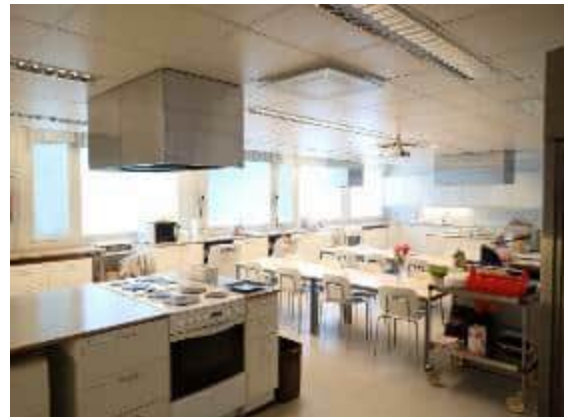
5.166 Yleiskuva kotitalousluokasta 1.44, jossa on alaslaskettu katto.

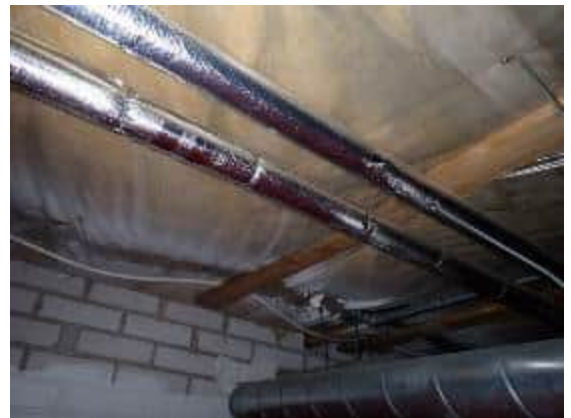
5.167 Kotitalousluokan 1.44 alakattotilassa on havaittavissa, että yläpohjan lämmöneristeenä on mineraalivilla.

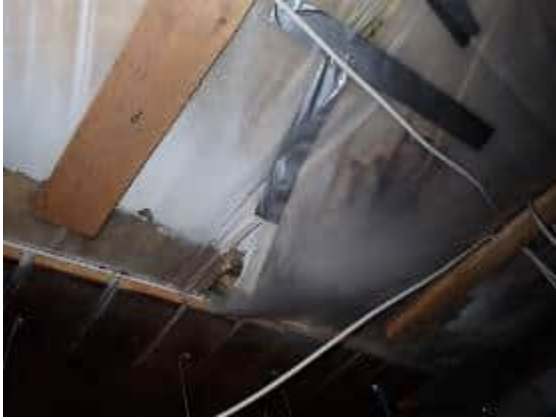
Kuva nro.	Havainto	Kuva
5.168	Yläpohjan höyrynsulku-muovin reuna on auki ja mi-neraalivillassa on mahdoli-sesti paikallinen kosteus-jälki. Höyrynsulkumuovin teippauksessa käytetty il-mastointiteippiä höyrynsul-kuteipin sijaan. Alakattoti-lassa on nähtävissä alkupe-räistä tummaksi maalattua paneelia.

Alkuperäisen, vuonna 1968 rakennetun rakennusosan yläpohjarakenne on puurakenteinen ja sen lämmöneristeenä on mineraalivilla. Kotitalousluokassa 1.44 alakattotilan tarkastelussa havaittiin puutteita yläpohjan höyrynsulun tiivistyksessä sekä mahdollisesti vanha kosteusjälki lämmöneristeessä. Epätiivis höyrynsulku mahdollistaa sisäilman kosteuden pääsyn rakenteeseen ja toisaalta yläpohjan epäpuhtauksien pääsyn sisäilmaan.

- Kotitalousluokassa 1.44 suositellaan yläpohjan mahdollisen vauriokohdan korjaamista sekä yläpohjan höyrynsulkumuovien tiivistämistä alakattotilassa.
- Yläpohja- ja ulkoseinärakenteiden ilmavuotokohdat on suositeltavaa tiivistää vähintään tiloissa 1.33
- Avoimet putkiläpiviennit on suositeltavaa tiivistää käytävällä 2.26 ja luokkatilassa 3.57.
- Sisäkattojen puupaneelit on suositeltavaa huoltomaalata vähintään luokkatilassa 2.12, jossa havaittiin mallipinnoituksen voimakasta hilseilyä.
- Akustiikkalevyt, joissa on havaittu kosteusjälkiä (tilat 1.44 ja 3.40) on suositeltavaa uusida. Vanhojen vuotokohtien seuraaminen on suositeltavaa.

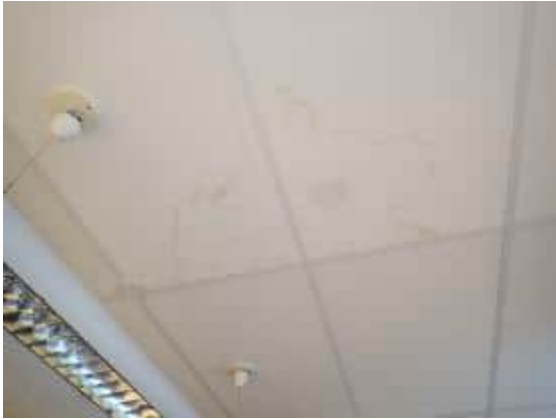
5.169	Luokkatilassa 3.40 akustiik-kalevyjen pinnoilla havait-tiin haalea kosteusjälki.

Vuonna 1968 rakennetussa rakennusosassa sijaitsevassa luokkatilassa 3.40 kosteusjäljen aiheuttajina arvioidaan olevan yläpohjan putkiläpiviennit, joista todennäköisesti on jossain vaiheessa valunut kosteutta levyjen yläpinnalle. Sisäkatoissa havaittiin paikoin avoimia putkiläpivientejä, joiden kautta alakattotilasta voi kulkeutua hiukkasia tai epäpuhtauksia sisäilmaan. Akustiikka-levytyksissä havaittiin paikoin vähäisesti avoimia villapintoja pinnan rikkoutumisen ja leikkauspinnan seurauksena. Useissa tiloissa havaittiin rakoilua ja ilmavuotojälkiä yläpohjan ja ulkoseinän liittymistä. Ilmayhteys rakenteiden eristetilojen ja sisäilman välillä ei ole suositeltavaa.

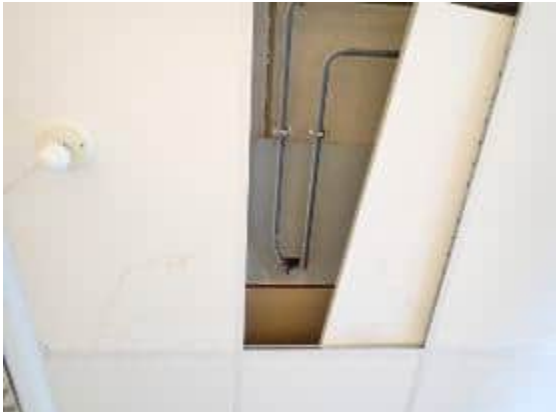
5.170	Kosteusjälkien kohdalla ylä-pohjassa on kaksi putkiläpi-vientiä, joista on todennä-köisesti tihkunut kosteutta akustiikkalevyjen yläpin-noille. Tutkimushetkellä ra-kenteet olivat kuivia (luok-katila 3.40).

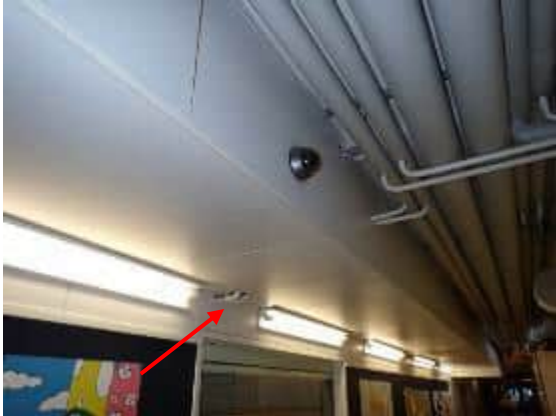
Kuva nro.	Havainto	Kuva
5.174	Yleiskuva käytävän 2.26 alaslasketusta katosta. Nuolen osoittamassa kohdassa putkiläpivienni on avoin.

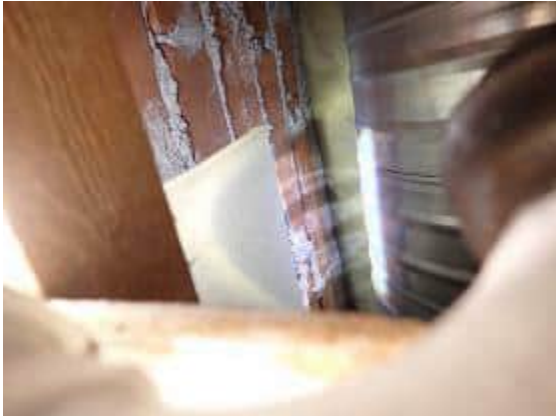
5.175	Käytävän 2.26 alakattotilassa on avointa mineraalivillapintaa. Koteloinnissa olevan avoimen putkiläpiviennin kautta sisäilmaan voi kulkeutua mineraalikiuituja.

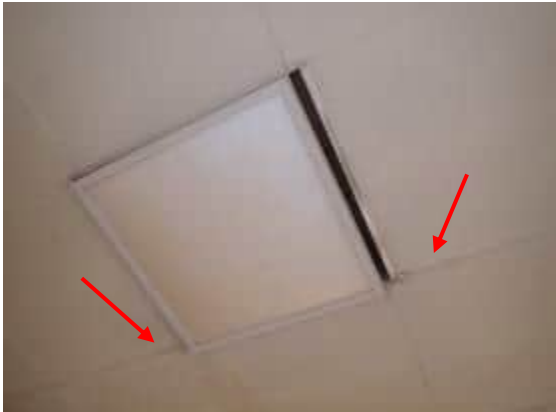
5.176	Käytävällä 2.26 alakatossa lampun ympärillä on havaittavissa kosteusjälkeä.

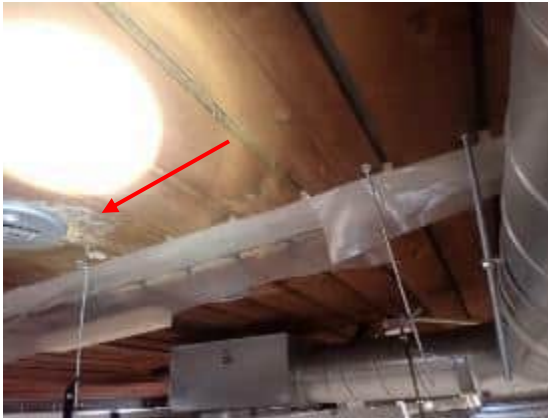
Kuva nro.	Havainto	Kuva
5.177	Yleiskuva tilan 5.39 alakattolasta, jossa yläpohjan alapinnalla on panelointi. Nuolen osoittamassa kohdassa paneloinnissa on todennäköisesti vanhaa kosteusjälkeä.

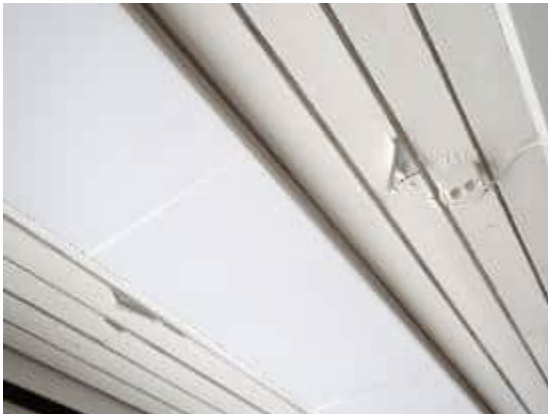
5.178	Luokkatilassa 2.12, sisäkaton puupaneelien maalipinnoite hilseilee monin paikoin.

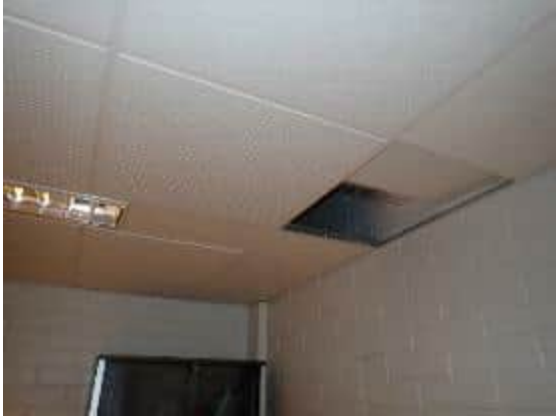
Kuva nro.	Havainto	Kuva
5.179	Yleiskuva tilan 4.15 alakattosta.

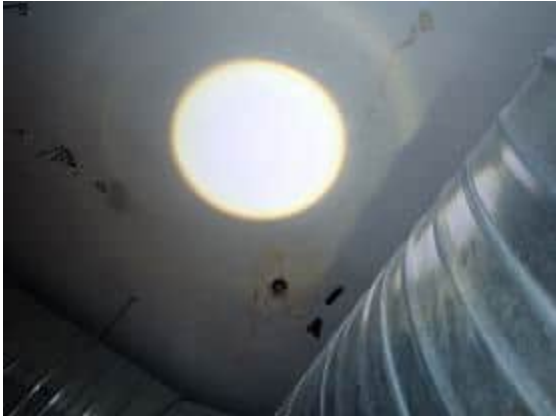
5.180	Tilan 4.15 alakattotilassa havaittiin yksittäisiä pieniä kosteusjälkiä yläpohjan alapinnalla.

Alakatoissa ei havaittu merkittäviä puutteita. Tilan 4.15 alakattotilassa havaittiin yksittäisiä pieniä kosteusjälkiä yläpohjan alapinnalla sekä yksittäisissä alakattolevyissä pieniä vaurioita.

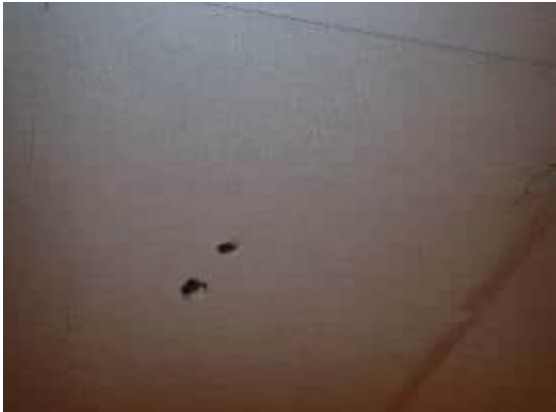
5.181	Teknisessä tilassa 4.17.1, alakaton akustiikkalevyjen pinta on paikoin rikki, jolloin niistä voi irrota mineraalikuluja sisäilmaan. Levyjen reunat on pinnoitettu.

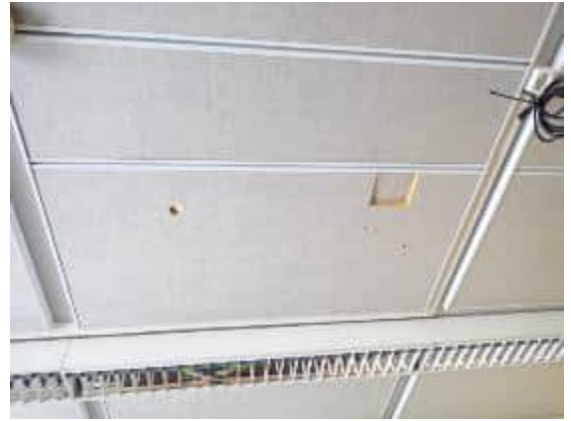
5.182	Luokkatilassa 3.19 akustiikkalevyissä on vähäisesti avointa villapintaa.	
-------	--	--

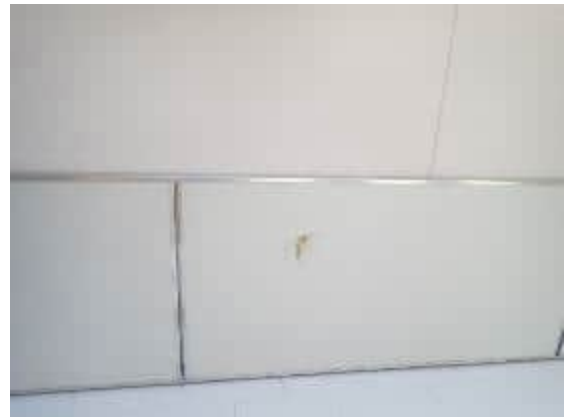
5.183	Luokkatilassa 26 yksittäisen akustiikkalevyn pinta on rikki.	
-------	--	--

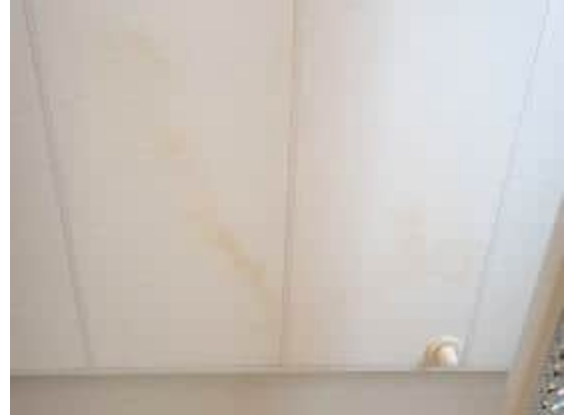
- 5.184 Luokkatilassa 4.51 akustiikkalevyjen pinnoilla havaittiin kaksi suurta haaleaa kosteusjälkeä.

Yhdessä luokkatilassa havaittiin suurehkoja vanhoja kosteusjälkiä alakaton akustiikkalevyissä. Vuonna 2006 valmistuneessa rakennusosassa sijaitsevassa luokkatilassa 4.51 kosteusjälkien aiheuttajaksi arvioidaan yläpohjan ontelolaattojen saumakohtista jossain vaiheessa levytysten yläpinnoille kulkeutunut vesi. Aktiivisia vuotoja ei havaittu.

- Luokkatilassa 4.51 vaurioituneiden akustiikkalevyjen uusiminen

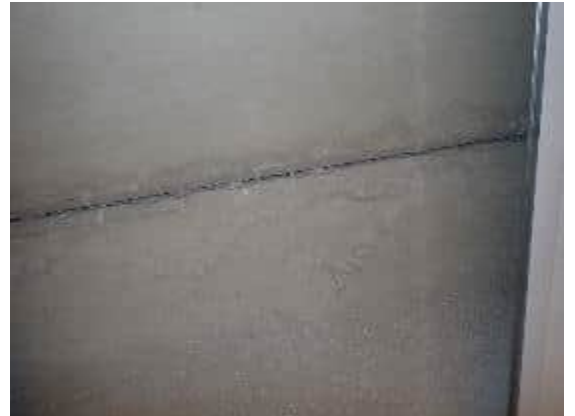
- 5.185 Akustiikkalevyjen yläpuolella yläpohja on ontelolaat-tarakenteinen. Laattojen saumakohdasta on mahdollisesti aikaisemmassa vaiheessa tihkunut kosteutta akustiikkalevyjen yläpinnoille (luokkatila 4.51).

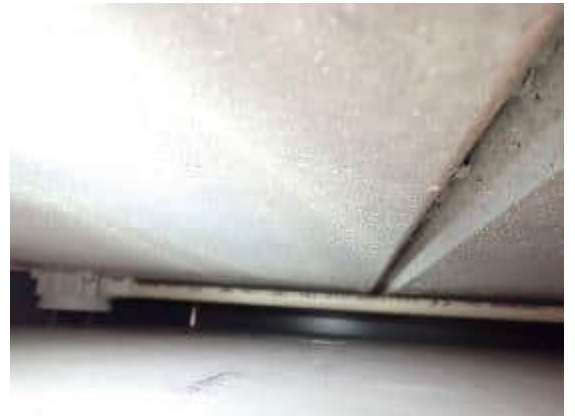
- 5.186 Alakattotilassa ei tutkimus-hetkellä havaittu viitteitä kosteudesta (luokkatila 4.51).

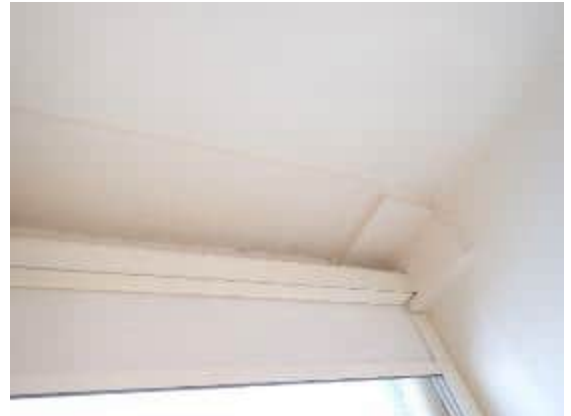
5.190	Luokkatilassa 4.45 yläpohjan ja ulkoseinän liittymässä on ilmavuotojälkiä.	
-------	--	--

- Yläpohja- ja ulkoseinärakenteiden ilmavuotokohdat on suositeltavaa tiivistää vähintään tiloissa 4.45 ja 4.50.
- Luokkatilassa 4.51 vaurioituneiden akustiikkalevyjen uusiminen

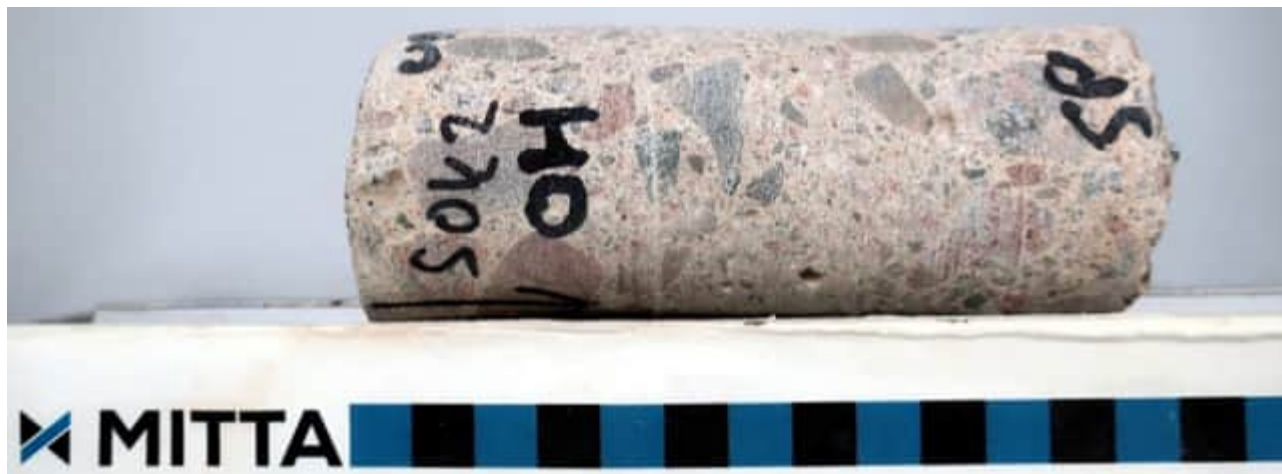
Kuva 1. Näyte SOK 2, 1968. Ulkopinta vasemmalla.

Kiviaines	Osin kulmikkaita, osin pyörityneitä granitoidikappaleita, Ø < 25 mm.
Sideaines	Vaalean rusehtavan harmaata ja sileän tuntuista.
Tiivistyminen ja huokokset	Hyvä, huokokset Ø < 4 mm.
Rauditus	32 mm syvyydellä sisäpinnasta Ø 3 mm. Teräksen ympärillä on oranssi muovikuori.
Pinnat ja pinnoitteet	Ulkopinta on tasainen betonipinta, jossa on paikoin kiviaines esillä. Sisäpinta on tasainen betoni.
Materiaalikerrokset ja niiden tartunta	-
Puutteet ja vauriot	-
Muita huomioita	*Karbonatisoituminen on saavuttanut teräsyvyuden.

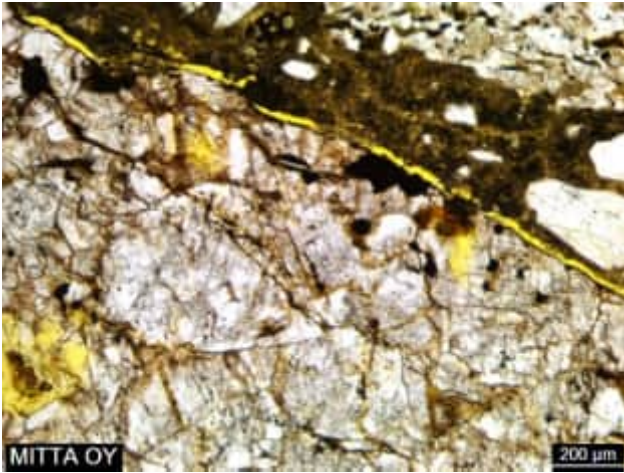
Kuva 2. Halkeama kiviainestartunnassa. PPL

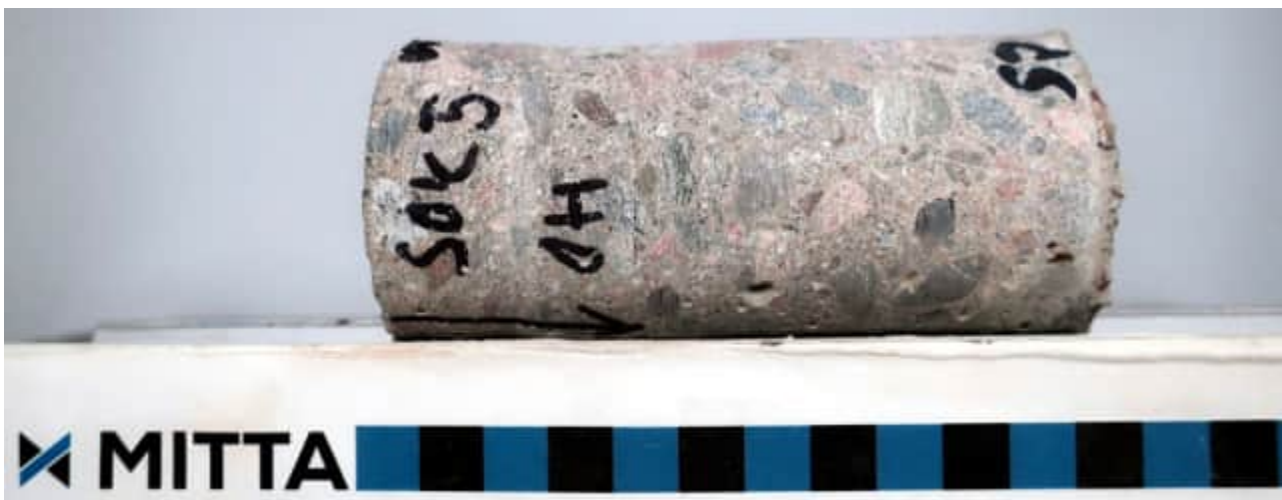
Kuva 4. Näyte SOK 5, 1979. Ulkopinta vasemmalla.

Kiviaines	Osin kulmikkaita, osin pyöristyneitä granitoidi-, gneissi- ja kvartsiittikappaleita, Ø < 14 mm.
Sideaines	Vaalean rusehtavan harmaata ja sileän tuntuista.
Tiivistyminen ja huokoset	Keskinkertainen, huokoset Ø < 4 mm.
Raudoitus	19 mm ja 42 syvyydellä ulkopinnasta Ø 5 mm ja 24 mm sisäpinnasta Ø 5 mm.
Pinnat ja pinnoitteet	Ulkopinta on tasainen betonipinta, jossa on muottilaudoituksen jäljet. Sisäpinta on rypyläinen betoni, jossa on sementtiliima.
Materiaalikerrokset ja niiden tartunta	-
Puutteet ja vauriot	Pinnan vastainen halkeama, joka ulottuu n. 50 mm syvyydelle sisäpinnasta. Halkeama kulkee teräksen tartunnasta.
Muita huomioita	*Karbonatisoituminen ulottuu ulkopinnalla maksimisyvyydellä terässyvyydelle ja sisäpinnalla karbonatisoituminen ulottuu maksimisyvyydellään teräseen.

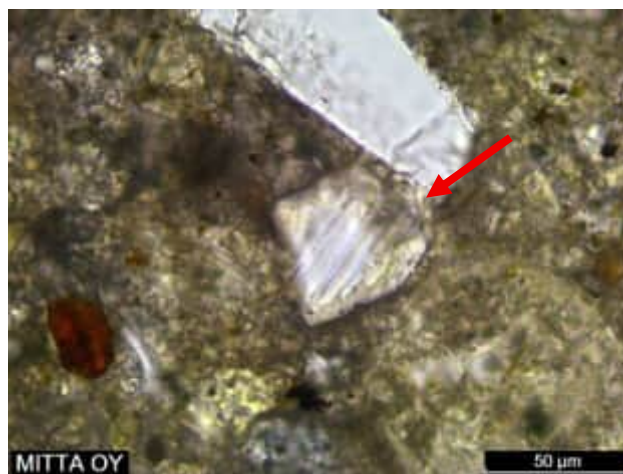
Kuva 5. Portlandsementtiklinkeriä ja lentotuhkaa (nuolet) si-  
deaineessa PPL

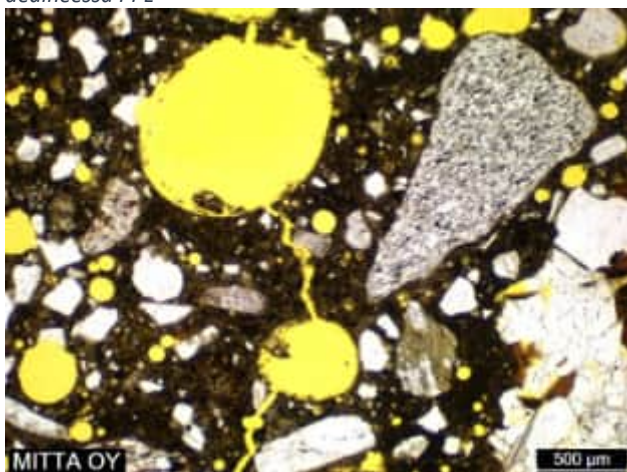
Kuva 6. Sideaineessa havaittiin myös kalkkikivifilleriä. PPL

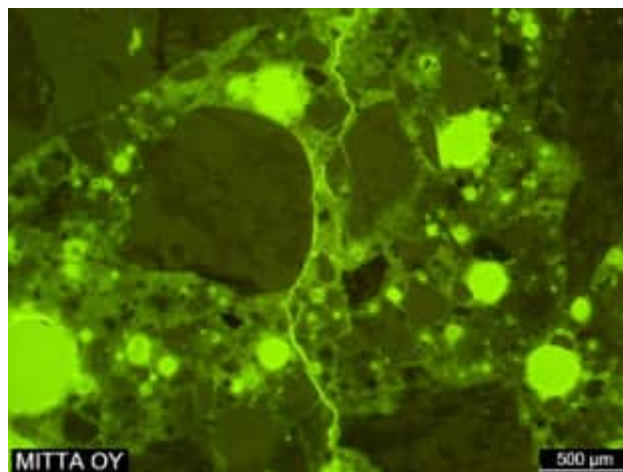
Kuva 7. Pintaan avautuva halkeama. PPL

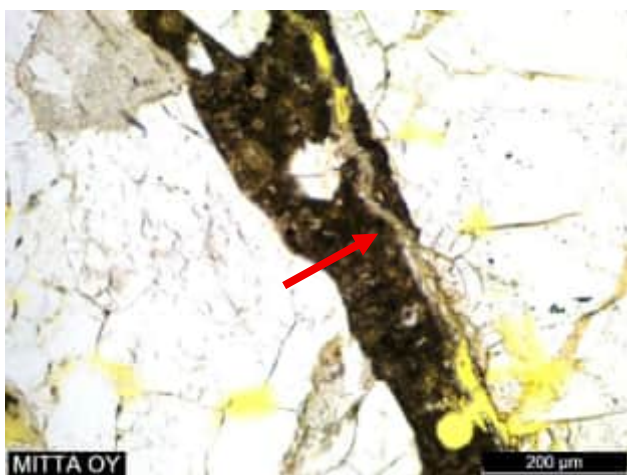
Kuva 8. Pintaan avautuva ja läpi tutkimusalueen ulottuva hal-  
keama. UVL

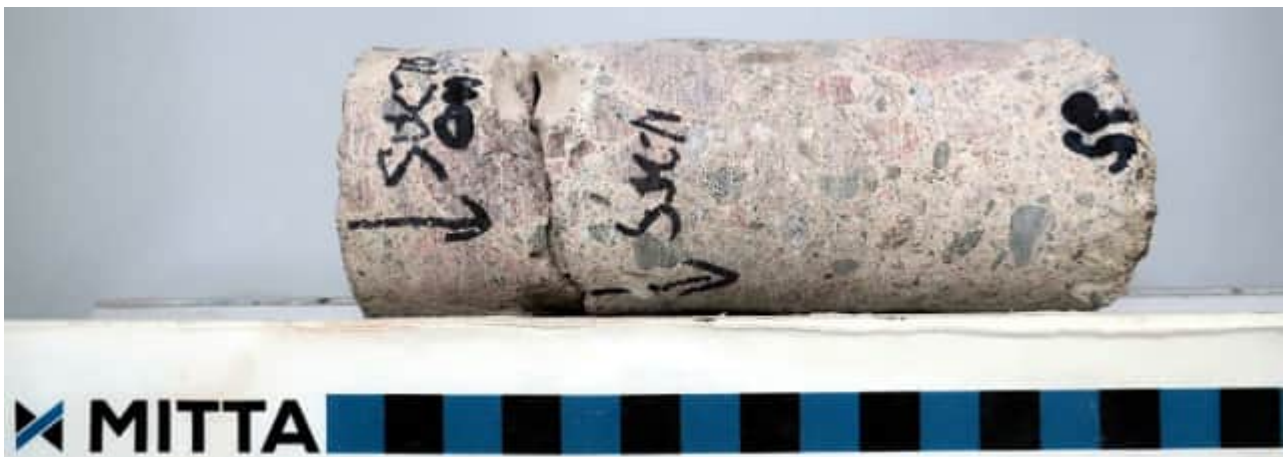
Kuva 10. Näyte SOK 10, 1968 TEKN. Ulkopinta vasemmalla.

Kiviaines	Osin pyöristyneitä, osin kulmikkaita granitoidi- ja gneissikappaleita, Ø < 22 mm.
Sideaines	Vaalean rusehtavan harmaata ja sileän tuntuista.
Tiivistyminen ja huokokset	Keskinkertainen-hyvä, huokokset Ø < 5 mm.
Rauditus	-
Pinnat ja pinnoitteet	Ulkopinta on tasainen betonipinta, jossa on harmaan maalipinnoitteen jäämiä. Sisäpinta on betonipinta, jossa on muottilaudoituksen jäljet ja musta pikimäinen aine.
Materiaalikerrokset ja niiden tartunta	-
Puutteet ja vauriot	Näytelieriö on katkennut n. 33–40 mm syvyydeltä ulkopinnasta. Lisäksi n. 12–15 mm syvyydellä ulkopinnasta on pinnan suuntainen halkeama.
Muita huomioita	-

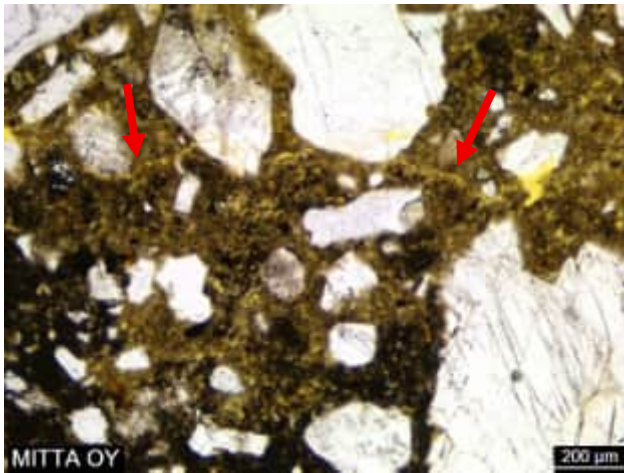
Kuva 11. Pinnan suuntainen halkeama noin 15 mm syvyydellä ulkopinnasta. PPL

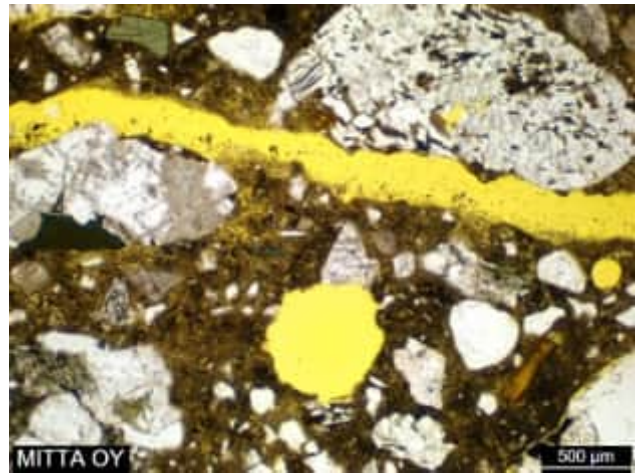
Kuva 12. Pinnan suuntainen murtokohta. PPL

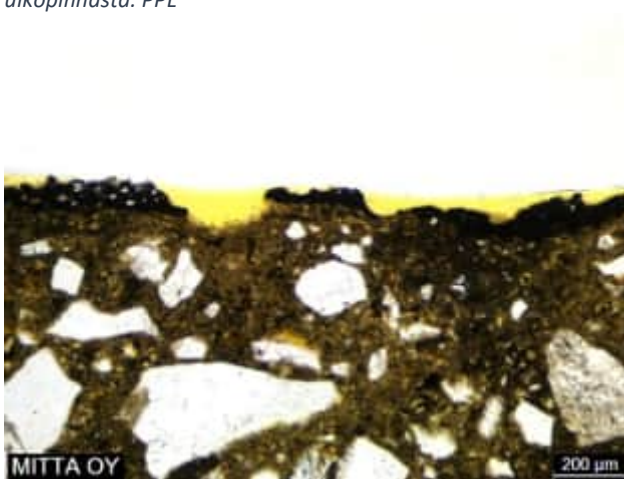
Kuva 13. Maalipinnoitteen jäämiä. PPL  
 PPL = plane polarized light

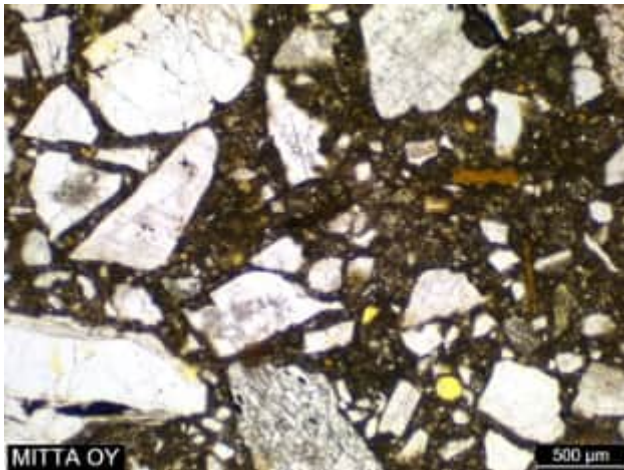
Kuva 17. Suojahuokosia on vähän. PPL  
 PPL = plane polarized light

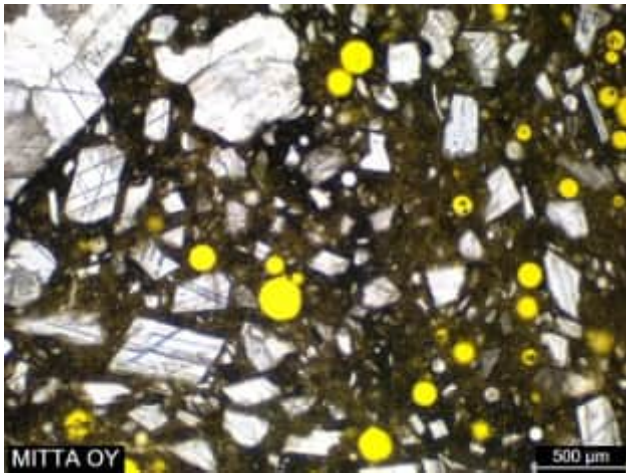
*Kuva 20. Sideaineen mikrotekstuuri on paikoin epätasainen.  
PPL*

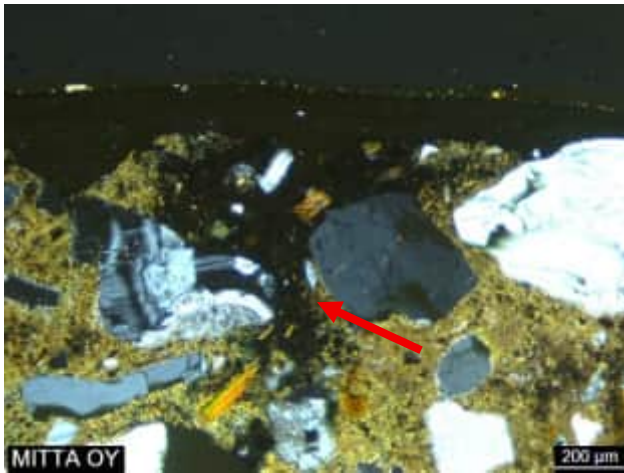
Kuva 23. Sideaines on paikoin ulkopinnalta muuttunut iso-trooppiseksi. XPL

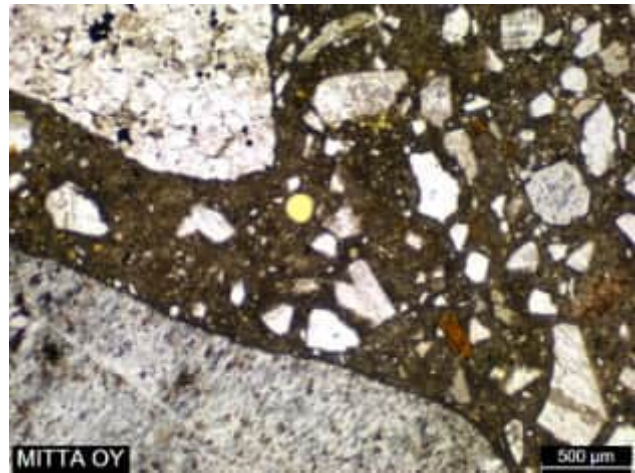
<b>Halkeilu, sisäosa</b>	Vähäistä suuntautumaton ja kiviainesta myötäilevää mikrohalkeilua.		
<b>Huokokset</b>	Suojahuokosia on vähän. Suurempia ( $\varnothing < 1,7$ mm), muodoltaan pääosin pyöristyneitä tai soikeita huokosia havaittiin melko vähän.		
<b>Sekundääriset kiteytymät</b>	-		
<b>ASR</b>	-		
<b>Muita huomioita</b>	Ulkopinnalla on < 0,24 mm paksu paikoin kaksikerroksinen maalipinnoite. Maali on tummaa ja läpinäkymätöntä (PPL). Maalikerrosten tartunta toisiinsa ja betoniin on tiivis.

Kuva 24. Suojahuokosia on vähän. PPL

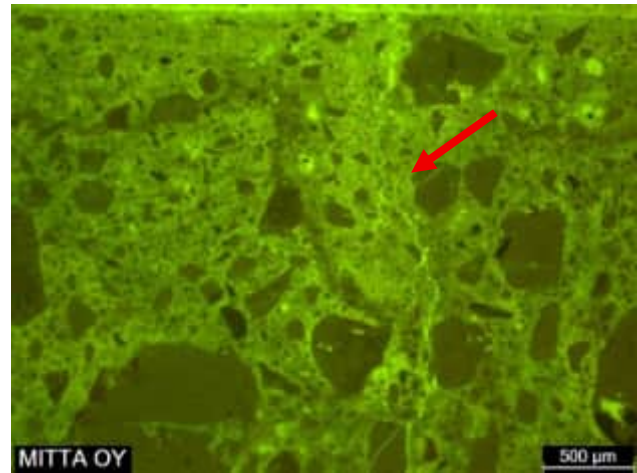
<b>Halkeilu, pinta</b>	Yksittäiset pintaan avautuvat mikrohalkeamat, jotka maksimissaan ulottuvat n. 15 mm syvyydelle ulkopinnasta. Halkeamat myötäilevät kiviainesta.		
<b>Halkeilu, sisäosa</b>	N. 38 mm syvyydellä ulkopinnasta on pinnan suuntainen mikrohalkeama, joka myötäilee kiviainesta.  Hyvin vähäistä suuntautumaton ja kiviainesta myötäilevää mikrohalkeilua.		
<b>Huokokset</b>	Suojahuokosia on melko runsaasti. Suurempia ( $\varnothing < 1,3$ mm), muodoltaan pääosin pyöristyneitä tai soikeita huokosia havaittiin vähän.		
<b>Sekundääriset kiteytymät</b>	-		
<b>ASR</b>	-		
<b>Muita huomioita</b>	Ulkopinnalla on < 0,8 mm paksu arviolta sementtilaasti, jossa on kalkkikivifillieriä ja runsaasti väripigmenttiä. Kiviaines koostuu kulmikkaista kalsiittirakeista, suurin havaittu rae-koko on 0,6 mm. Laastin tartunta betoniin on osin avoin.

Kuva 34. Pintaan avautuva halkeama. UVL

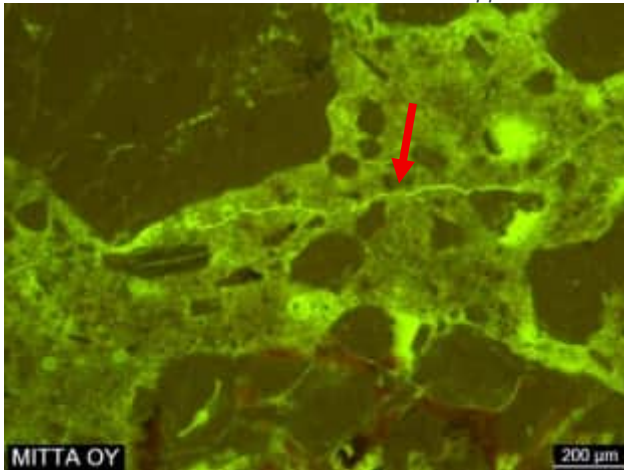
Kuva 35. Pinnan suuntainen halkeama. UVL

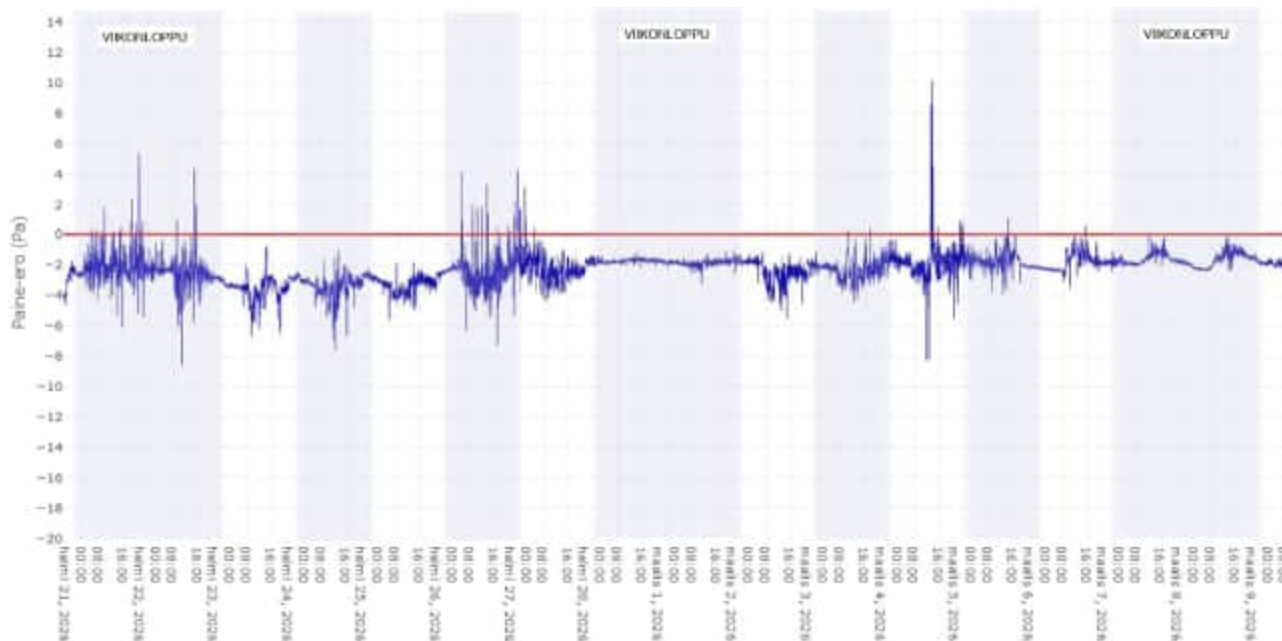
Kuvaaja 1. Paine-eromittaus PA.01, kotitalousluokka 1.42, 20.2.-9.3.2026.

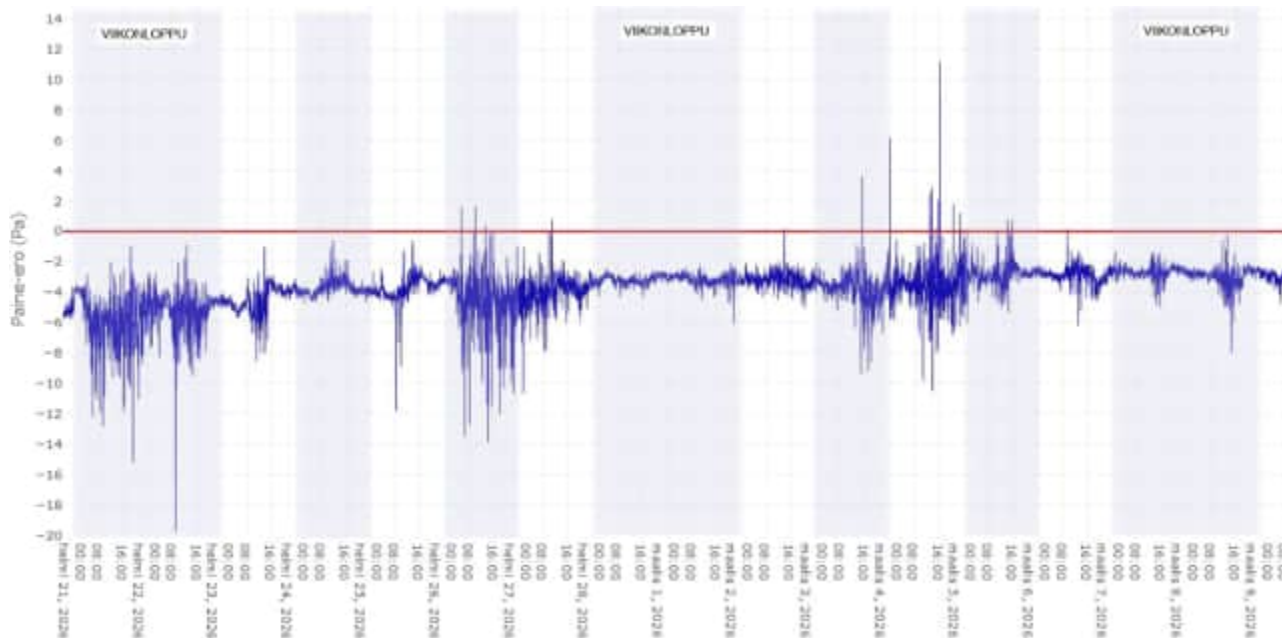
Kuvaaja 2. Paine-eromittaus PA.02, luokkatila 2.12, 20.2.-9.3.2026.

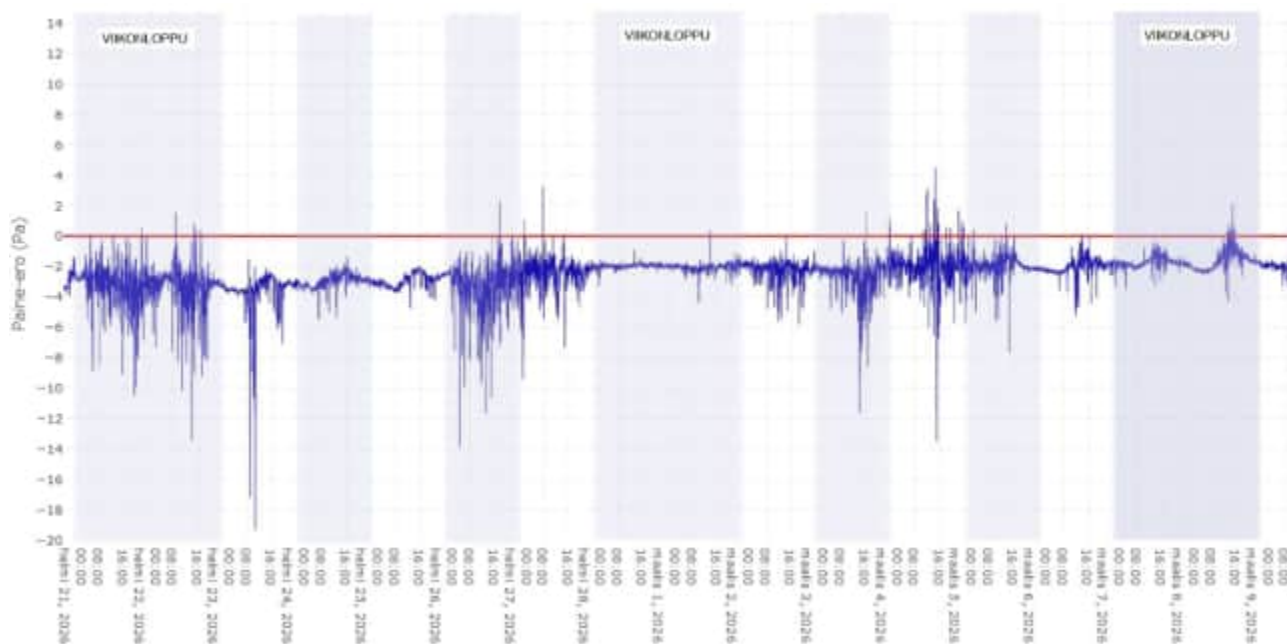
Kuvaaja 3. Paine-eromittaus PA.03, musiikkiluokka 5.38, 20.2.-9.3.2026.

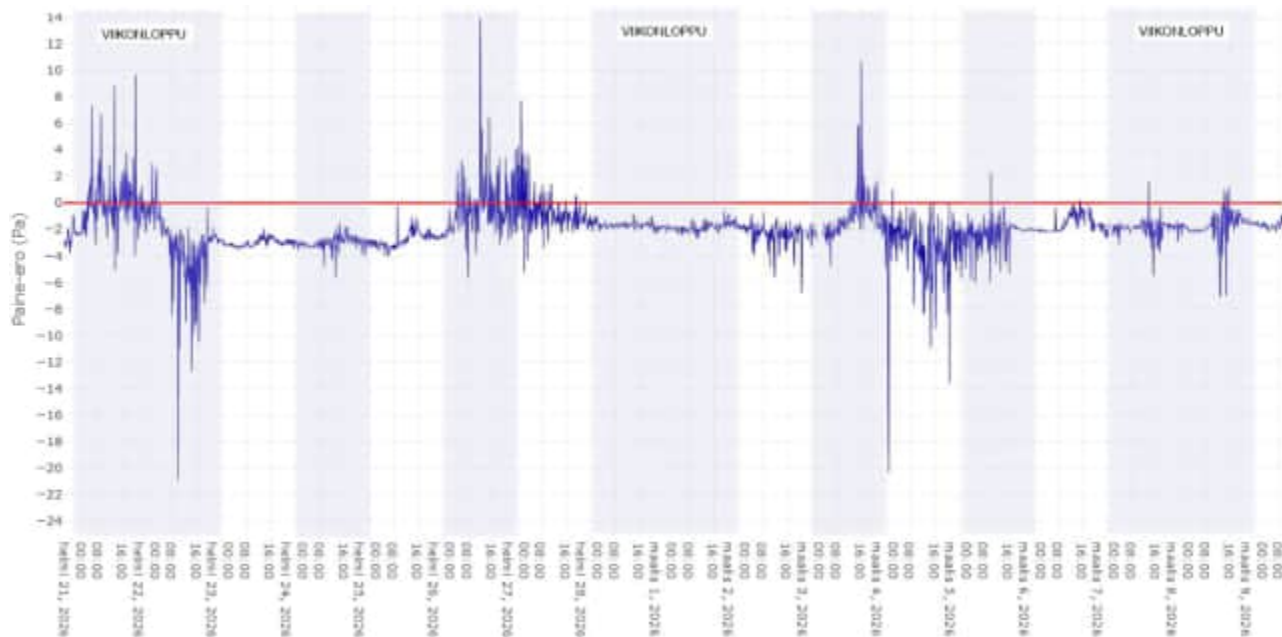
Kuvaaja 4. Paine-eromittaus PA.04, luokkatila 5.44, 20.2.-9.3.2026.

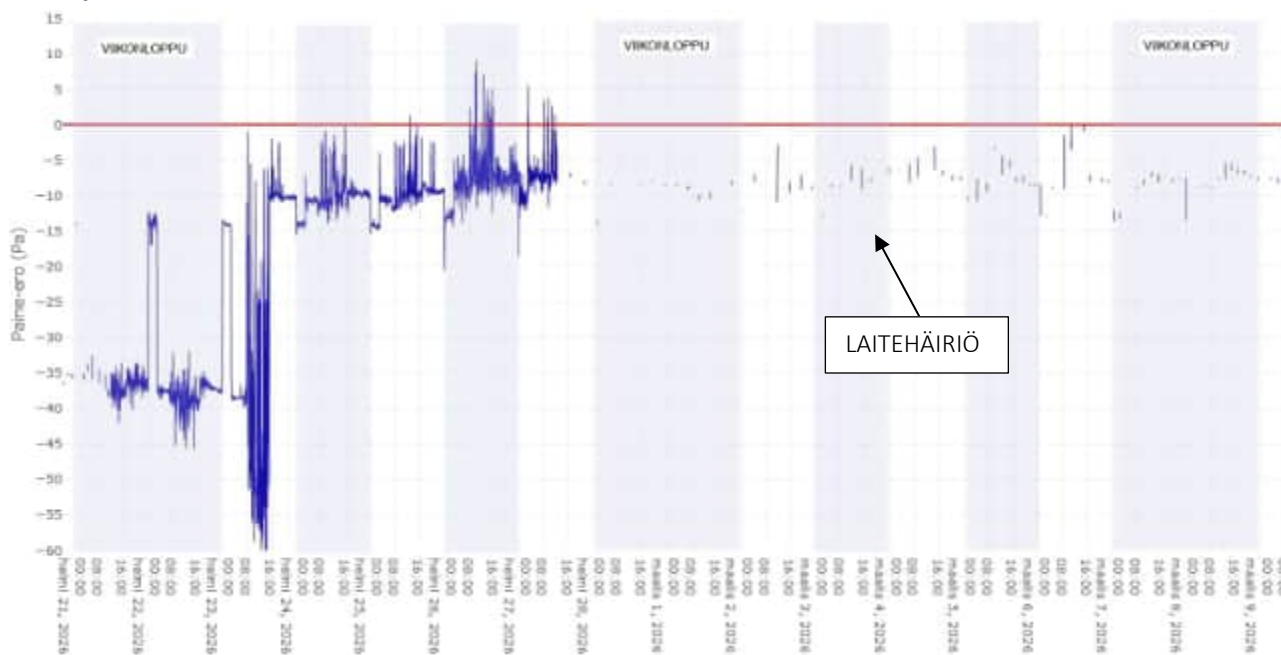
Kuvaaja 13. Paine-eromittaus PA.13, luokkatila 3.59, 20.2.-9.3.2026. LAITEHÄIRIÖ

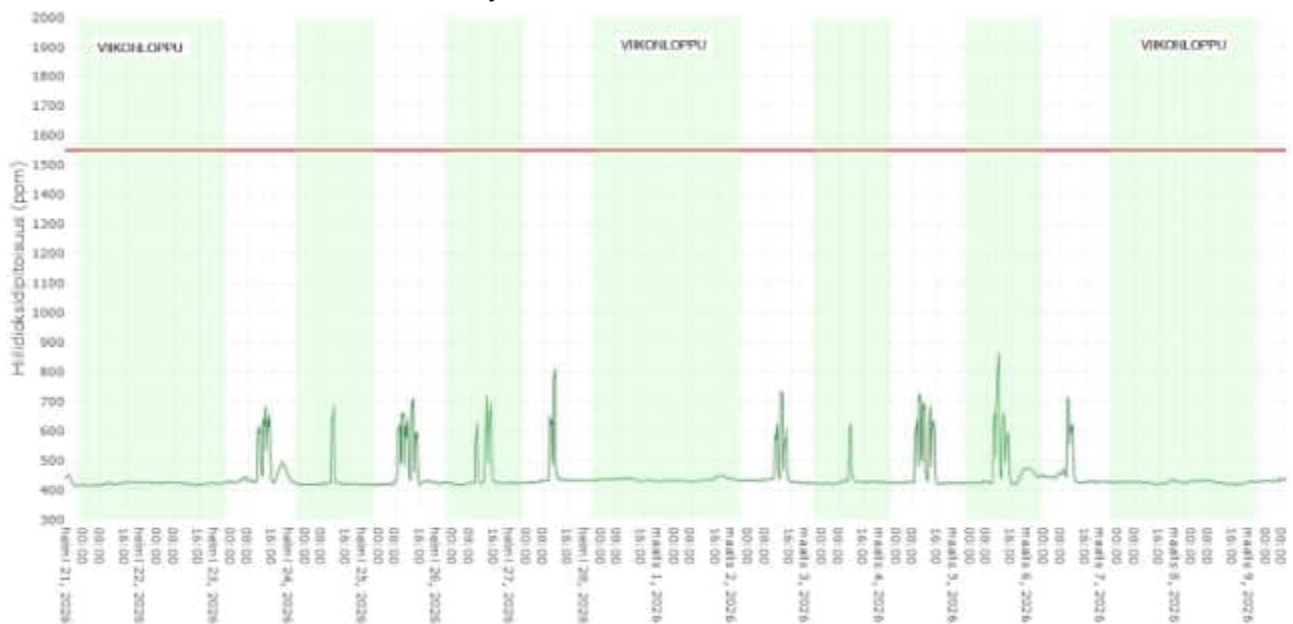
Kuvaaja 3. Hiilidioksidipitoisuus, sisäilmaolosuhteiden seurantamittaus OS.02, luokkatila 2.12, 20.2.-9.3.2026. Luokassa tuuletettiin ajoittain.

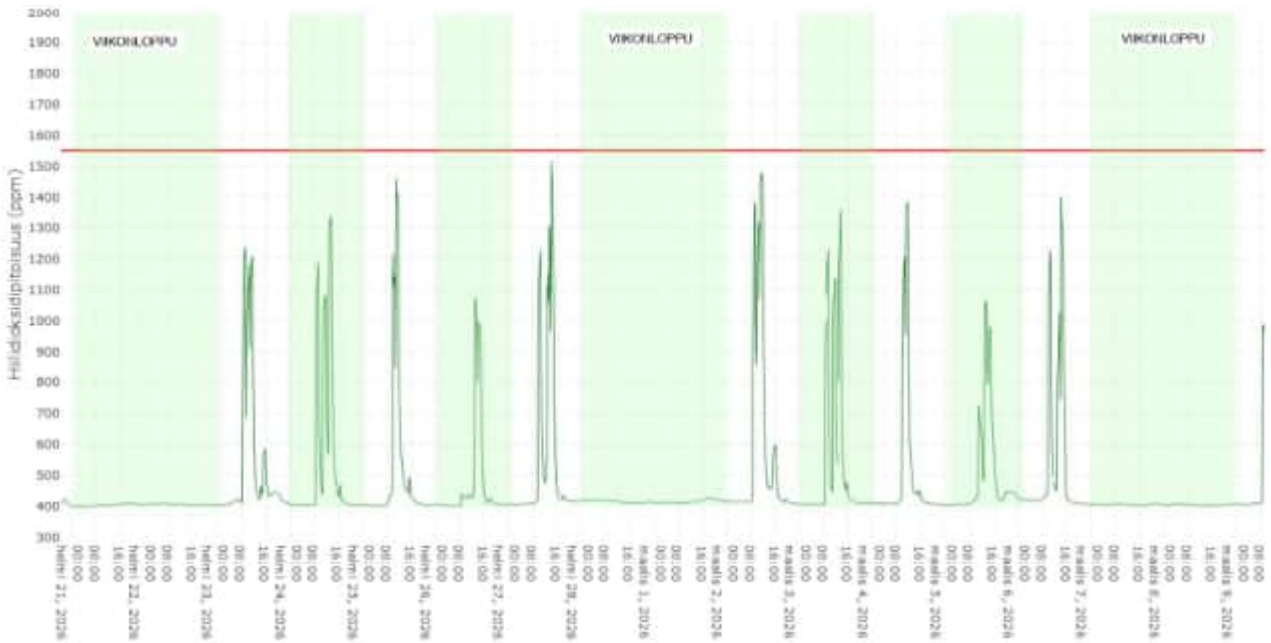
Kuvaaja 19. Hiilidioksidipitoisuus, sisäilmaolosuhteiden seurantamittaus OS.10, luokkatila 24, 20.2.-9.3.2026. Luokassa ei tuuletettu seurantajaksolla.
