## Tutkimusselostus

Kosteus- ja sisäilmatekninen kuntotutkimus  
Kartanon koulu (Ylä-kartanon koulu)

<b>Päiväys</b>	<b>31.3.2026 Päivitetty 9.4.2026</b>
<b>Laatija</b>	<b>Tuomas Nykyri &amp; Jussi Erkkilä</b>
<b>Tarkastaja</b>	<b>Timo Mäkelä</b>
<b>Projektinumero</b>	<b>12030336</b>

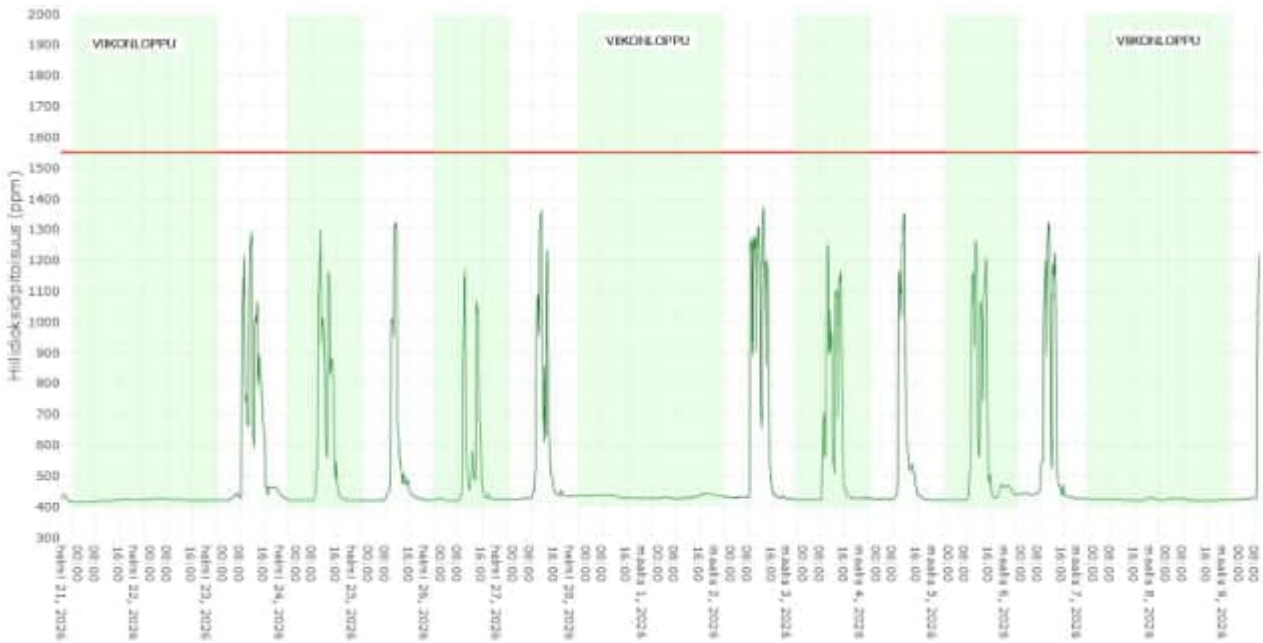
Kuvaaja 21. Hiilidioksidipitoisuus, sisäilmaolosuhteiden seurantamittaus OS.11, luokkatila 26, 20.2.-9.3.2026. Luokassa ei tuuletettu seurantajaksolla.

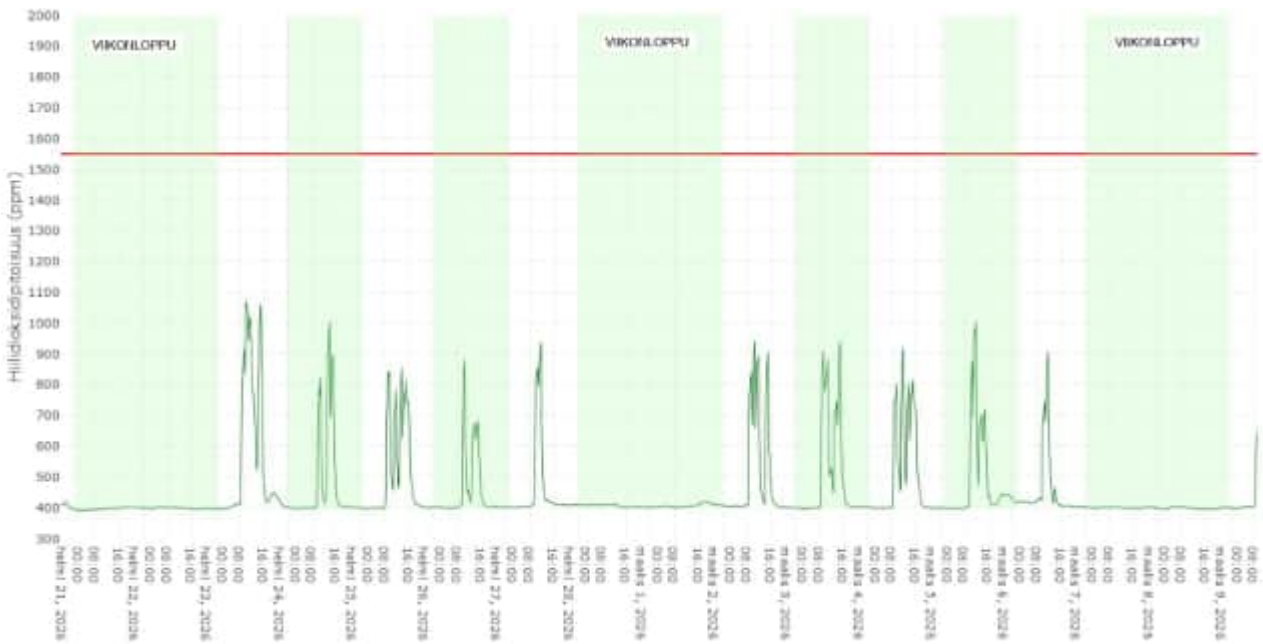
Kuvaaja 25. Hiilidioksidipitoisuus, sisäilmaolosuhteiden seurantamittaus OS.13, luokkatila 3.59, 20.2.-9.3.2026. Luokassa ei tuuletettu seurantajaksolla.

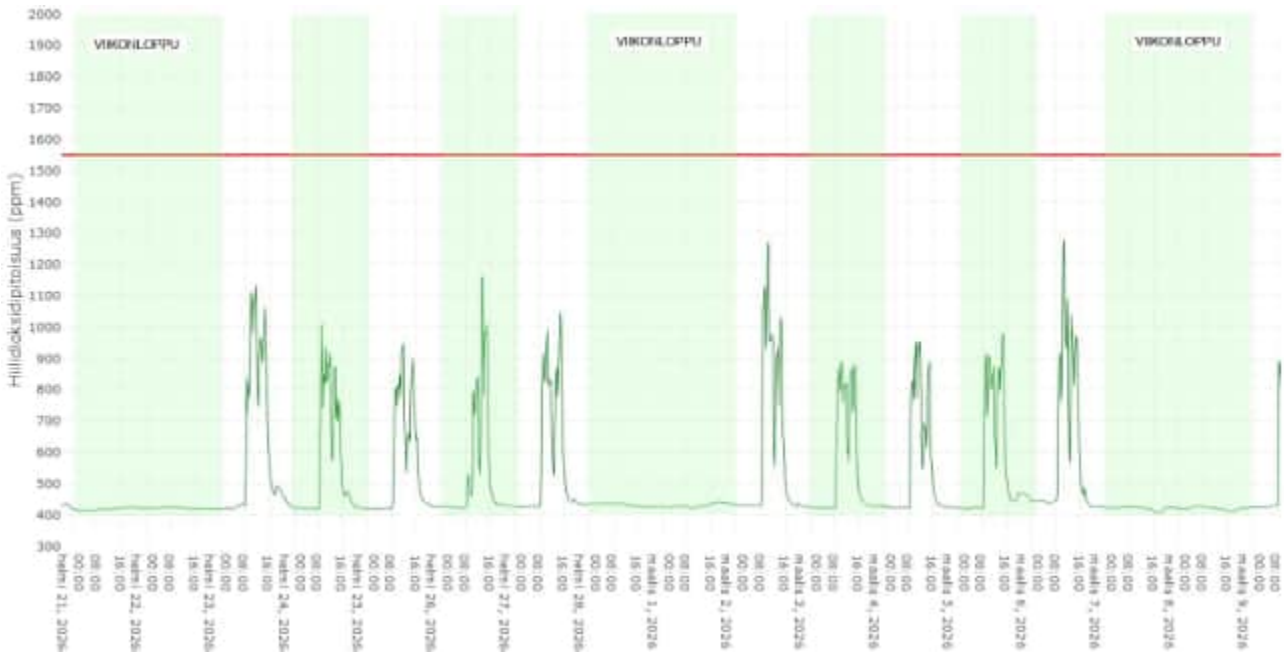
Kuvaaja 27. Hiilidioksidipitoisuus, sisäilmaolosuhteiden seurantamittaus OS.14, luokkatila 4.39, 20.2.-9.3.2026. Luokassa ei tuuletettu seurantajaksolla.

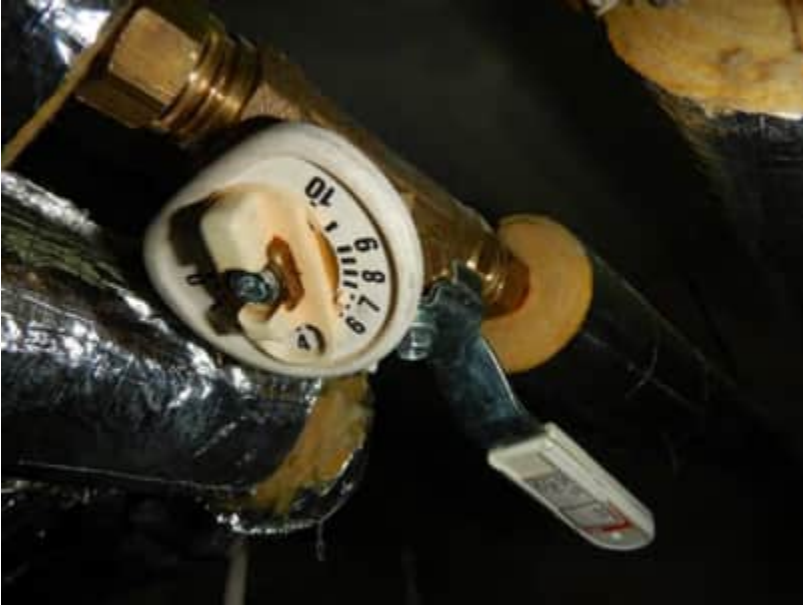
Käyttövesiverkoston linjasäätö- ja sulkuventtiilit ovat eri-ikäisiä ja erityyppisiä venttiileitä (kuva 9). Linjasäätöventtiileitä ei ole varustettu säätökilvillä, mutta osa on säädetty. Käyttövesiputket on eristetty mineraalivillalla, joka on päällystetty muovilla ja foliopaperilla sekä solumuovieristeillä.

Kuva 9. LVK-verkoston venttiileissä ei ole säätökilpiä, mutta virtaamia on ainakin paikallisesti säädetty.

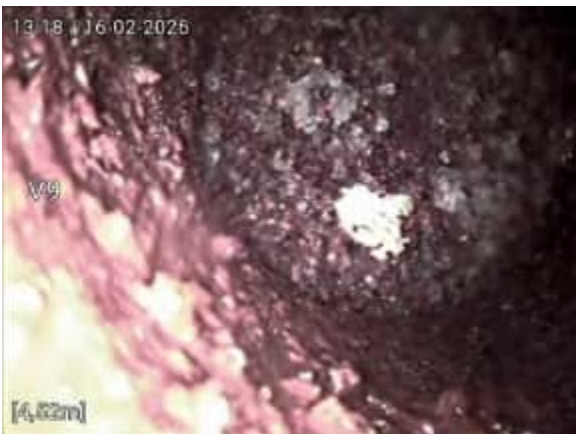
<p>TV5. Tukos pystyviemärissä V9.</p>

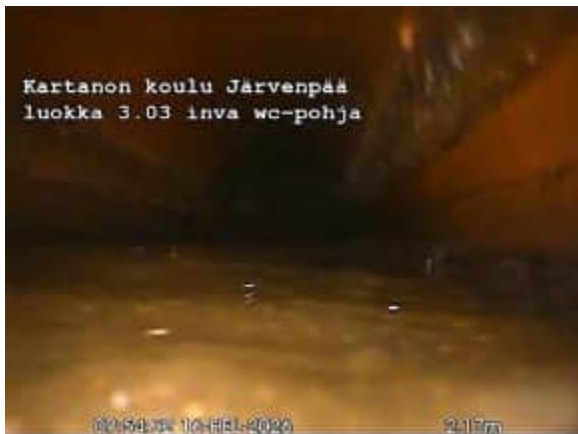
<p>JVTV2. Painumaa päärakennuksen pohjaviemärissä.</p>
---	---

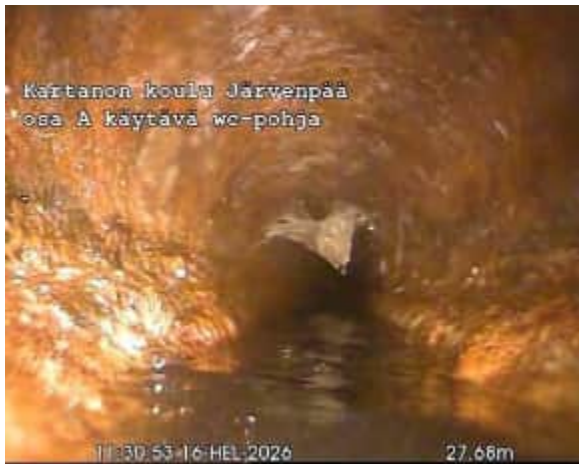
JVTV5	Osa A käytävä WC --> pohjaviemäri	valu-rauta	100	Välillä 2,2 - 43,2 m eriasteista pintavauriota, kohdassa 7,7 m liittymä runkolinjaan, välillä 7,7 - 12 painumaa T:5-15%, kohdassa 43,3 m kuvaus päättyy tarkastuskaivoon.	43,30	4
JVTV6	Kotitalousluokka Tinjami pesuallas --> pohjaviemäri	muovi	75 - 100	Välillä 0,2 - 1,7 m painumaa T:5-15%, kohdassa 7,1 m viemäri muuttuu pystyviemäriksi, kohdassa 7,8 m viemäri muuttuu vaakaviemäriksi, välillä 13 - 16 m painumaa T:5-15%, kohdassa 16 m kuvaus päättyy betonikaivoon.	16,00	4
JVTV7	Tekninen työ muoviviemäri PL --> pääty	muovi	110	Välillä 3 - 5 m irtokertymää, kohdassa 7 m kuvaus päättyy ylimääräiseen esineeseen (tölkki).	7,00	1-2
JVTV8	Tekninen työ muoviviemäri PL --> purku	muovi	110	Välillä 0,8 - 10,7 m eriasteisesti irtokertymää, välillä 34 - 38 m irtokertymää, kohdassa 38,6 m mutka alas viistoon, kohdassa 40 m mutka vaakaan, kohdassa 40,6 m kuvaus päättyy pohjaviemäriin.	40,60	3

JVTV5. Pintavauriota osan A valurautaisessa pohjaviemärissä.

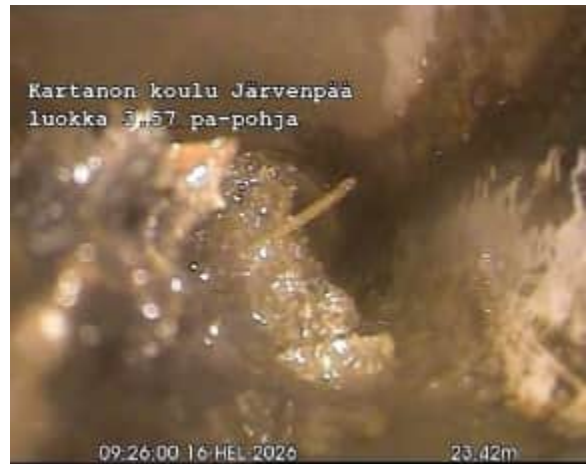
JVTV4. Irtokertymää päärakennuksen pohjaviemärissä.

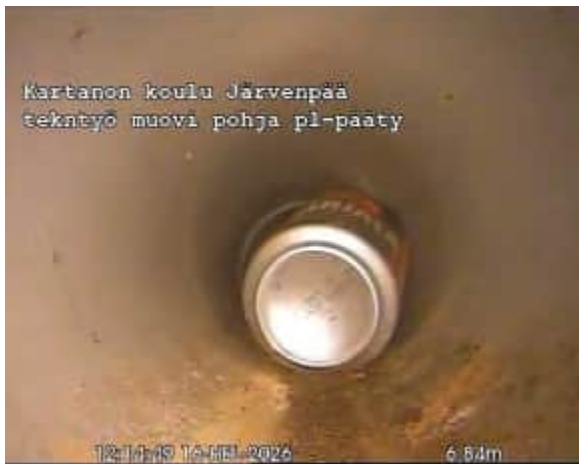
JVTV7. Ylimääräinen esine teknisen työn muovisessa pohjaviemärissä.

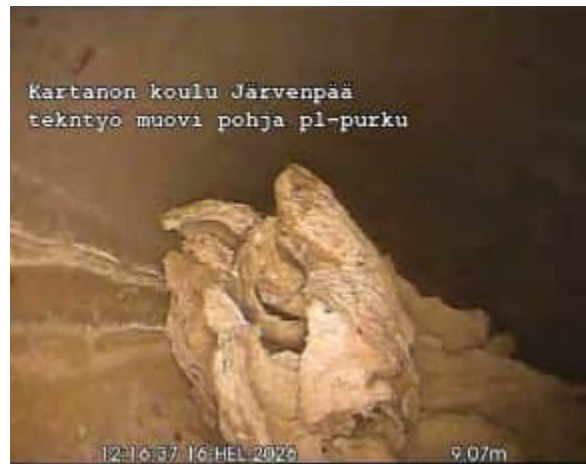
JVTV8. Irtokertymää teknisen työn muovisessa pohjaviemärissä.

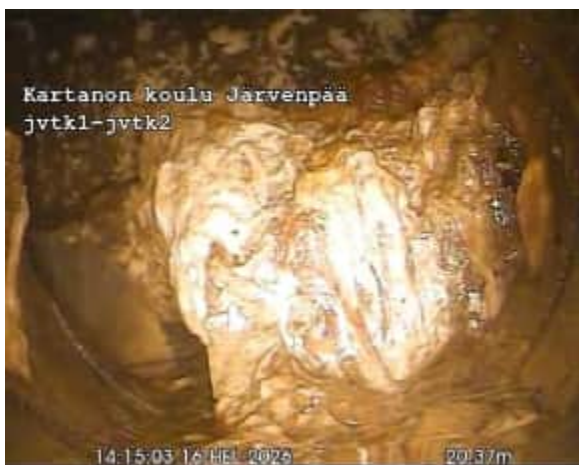
JVTV11. Paperitukos tarkastuskaivossa JVTK2.

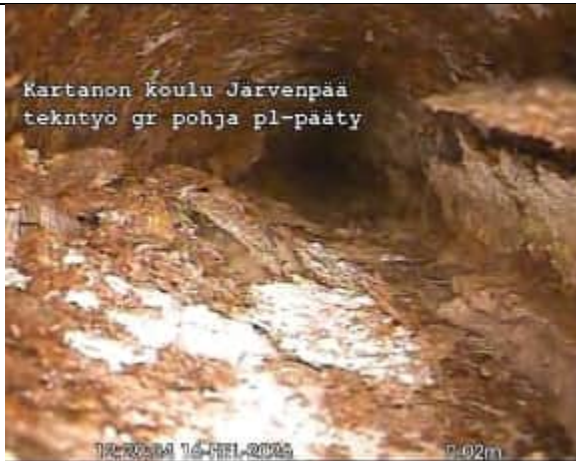
SVTV1. Voimakasta pintavauriota ja kiinteää irtokertymää teknisen työn valurautaisessa pohjaviemärissä.

Teknisen työn rakennuksen valurautaisessa pohjaviemäriinlassa havaittiin sisäpuolisissa kuvauksissa yleisesti voimakasta korroosion aiheuttamaa pintavauriota, syöpymää, kiinteää irtokertymää sekä mahdollinen rikkoutuma. Teknisen työn viemäriinlat ovat olleet pitkään pois käytöstä. Valurautaisten sadevesiviemäreiden toiminnallinen ja tekninen kuntoluokka on **KL1–2 eikä sille voida määrittää käyttöikää**. Teknisen työn rakennuksen valurautaiset sadevesiviemärit on suositeltavaa uusia ennen rakennuksen mahdollista käyttöön ottamista.

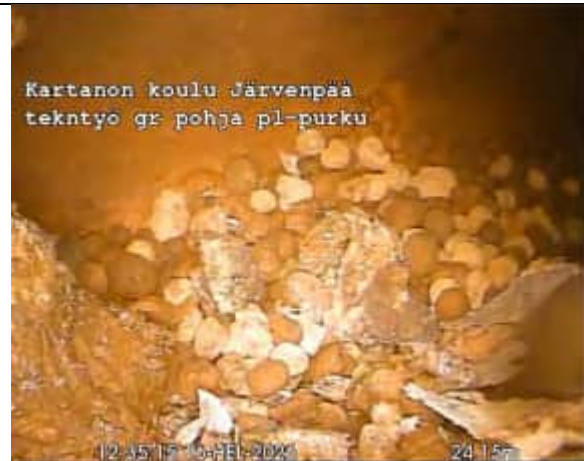
SVTV2. Kuvaus päättyy mahdolliseen rikokoutumaan.

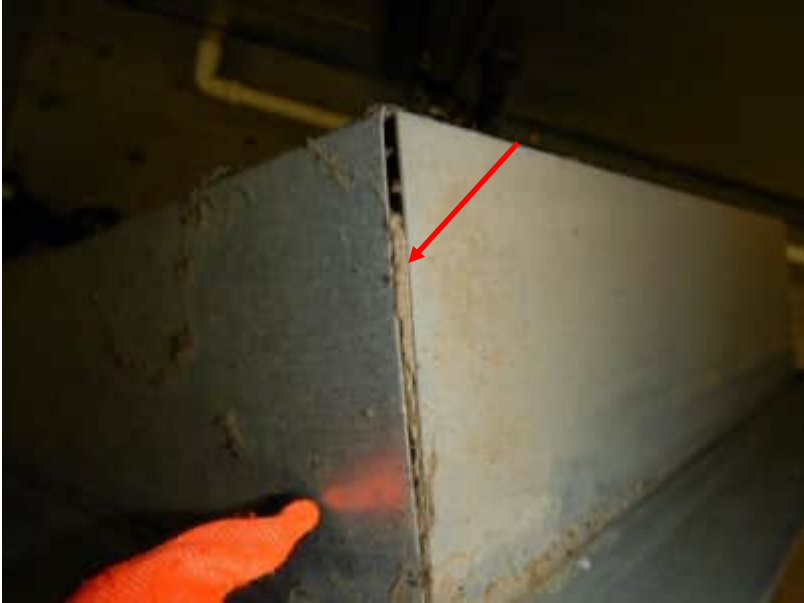
- Raitisilmakammiossa ja ulkoilmasäleikössä havaittiin roskia ja epäpuhtauksia. Lisäksi huoltoluukussa on suojaamatonta mineraalivillaa (kuva 15).
- Kondenssivesiviemäristä puuttuu pallohajulukko tai vastaava hajulukollinen ratkaisu.

Kuva 15. Raitisilmakammion huoltoluukussa on suojaamatonta mineraalivillaa.

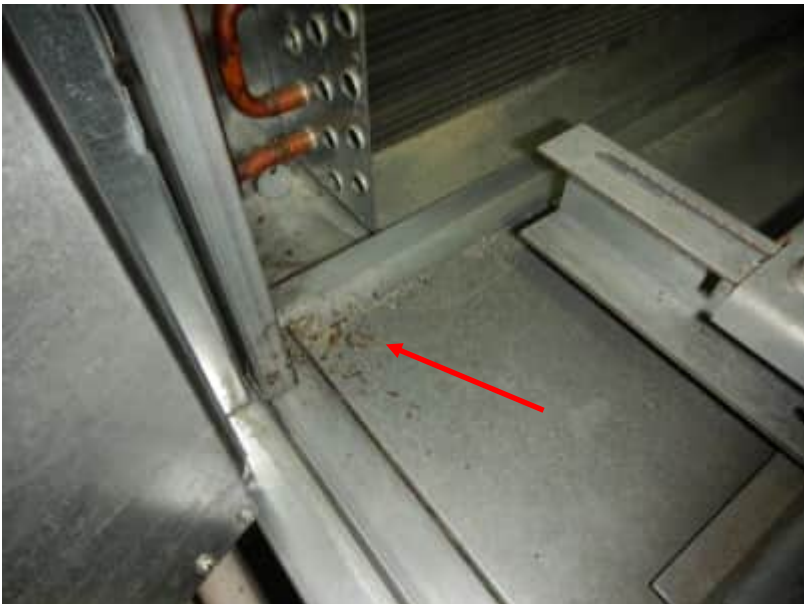
- Tuloilmakoneen puhallinkammio on likainen (kuva 18).
- Poistoilmakoneessa pussisuodattimet ovat likaiset ja kehikko on irti ja siitä tapahtuu ohivirtauksia.

Kuva 18. Tuloilmakoneen puhallinkammio on likainen.

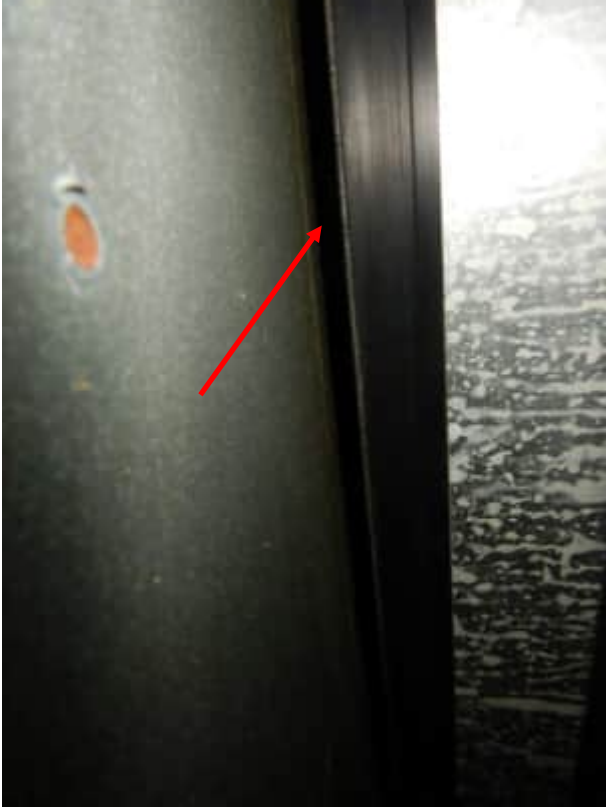
- Lämmöntalteenottokiekon sivuharjat ovat kuluneet pois ja LTO-kennossa havaittiin vähäistä likaantumista (kuva 20).
- Lämmityspatterin tarkastus ja puhdistaminen ei ole mahdollista, koska rakenteessa ei ole tarkastusluukkuja.

Kuva 20. Lämmöntalteenottokiekon sivuharjat ovat kuluneet pois.

- Koneiden kammioille, puhaltimille, pattereille ja LTO-kennoille / pattereille tehdään peruspuhdistus, samalla kammioiden kosteusjäljet puhdistetaan ja suojataan tarpeen mukaan esimerkiksi kylmägalvanoimisaineella. (kaikki koneet)

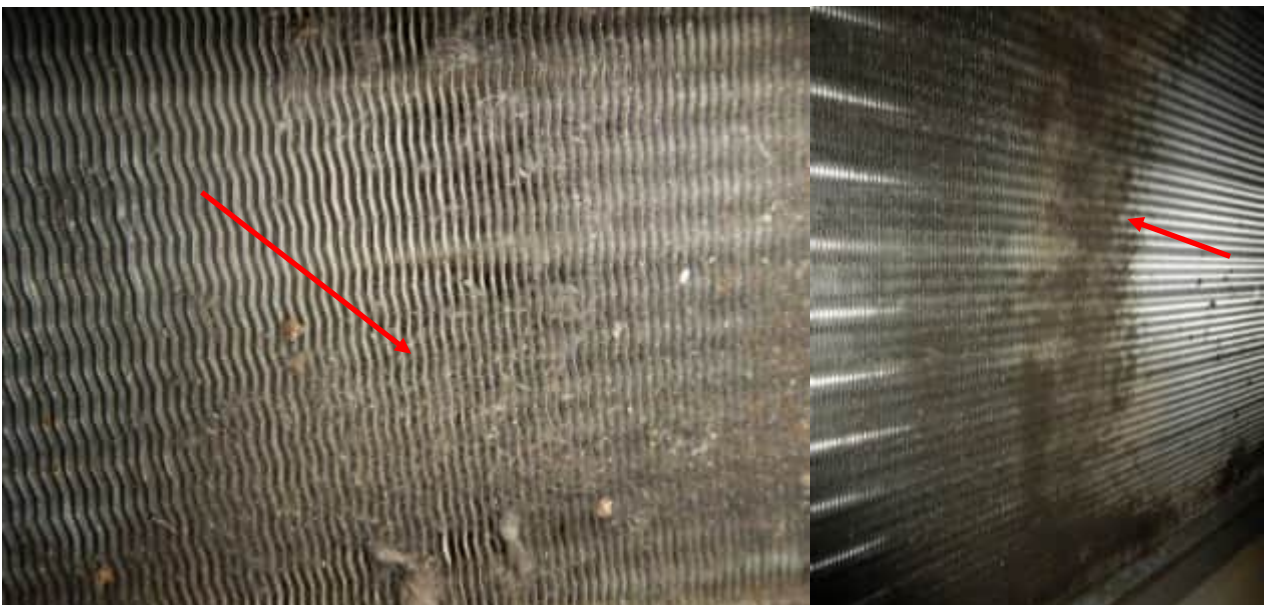
Kuva 25. Lämmöntalteenoton patteri on likainen ja osittain tukkeutunut.

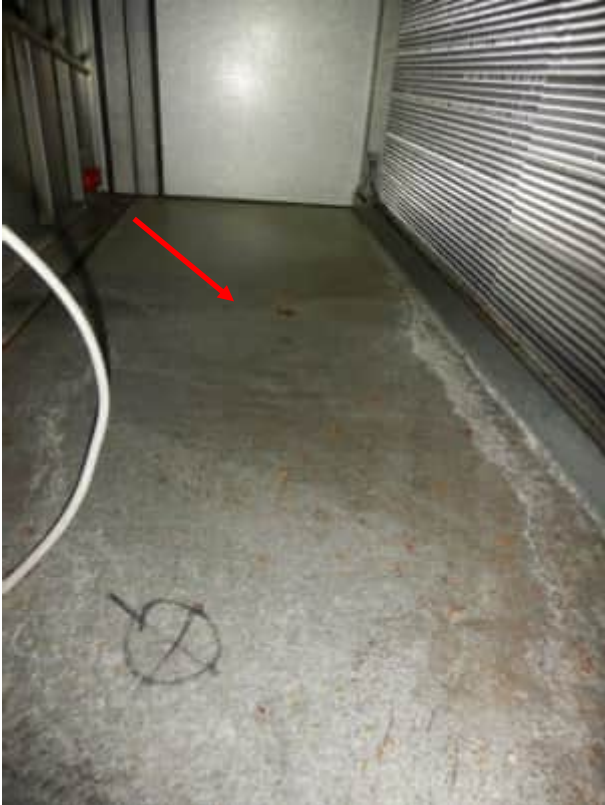
Kuva 26. LTO-patterin jälkeisessä kammiossa havaittiin likaa ja asennusaikaista metallimurua.

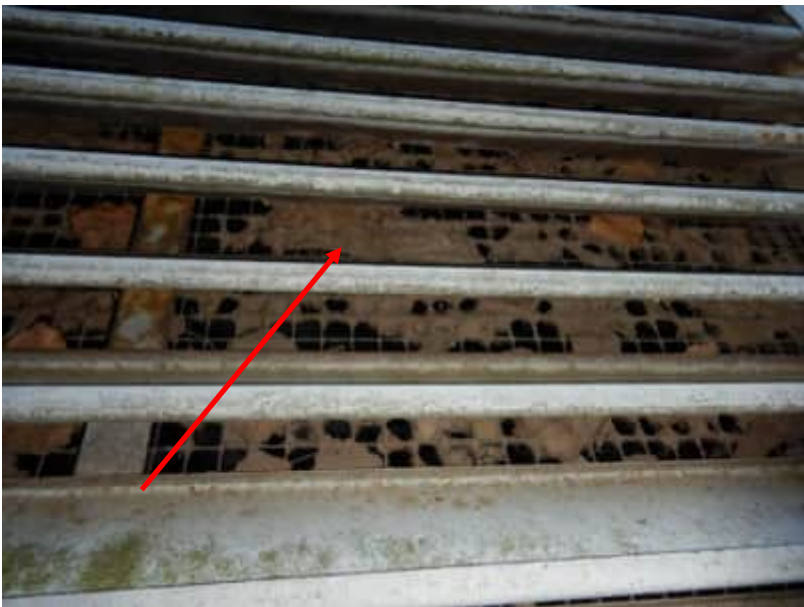
Kuva 29. Ulkosäleikkö on osittain tukkeutunut.

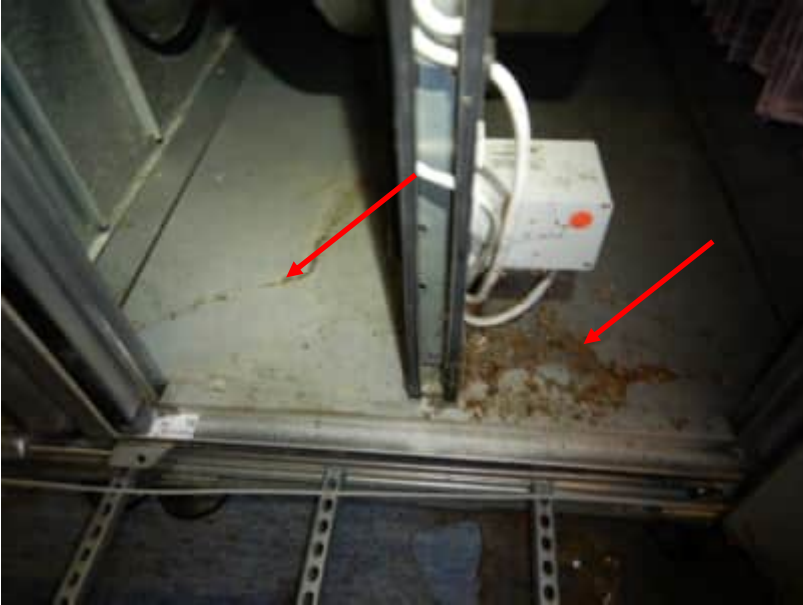
Kuva 30. Lämmöntalteenottokennon jälkeisessä kammiossa havaittiin likaa.

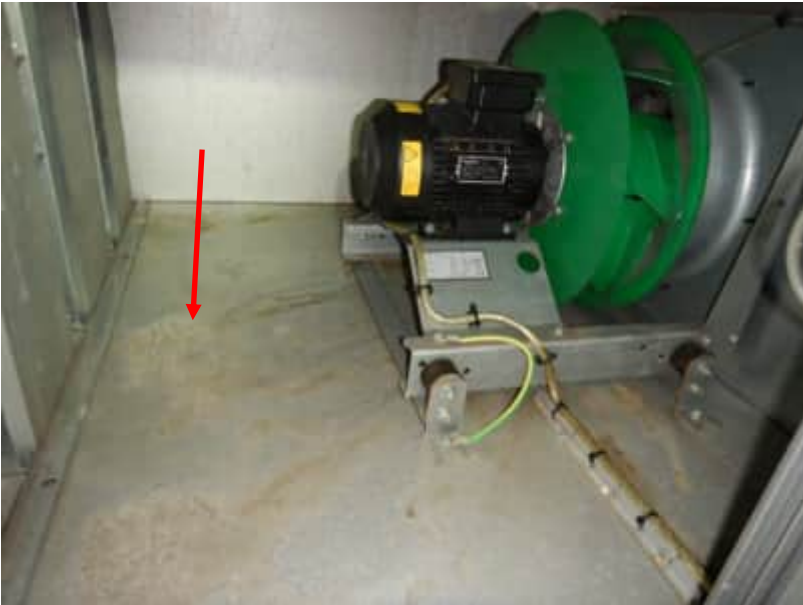
Kuva 31. Tuloilmapuhallinkammio on likainen.

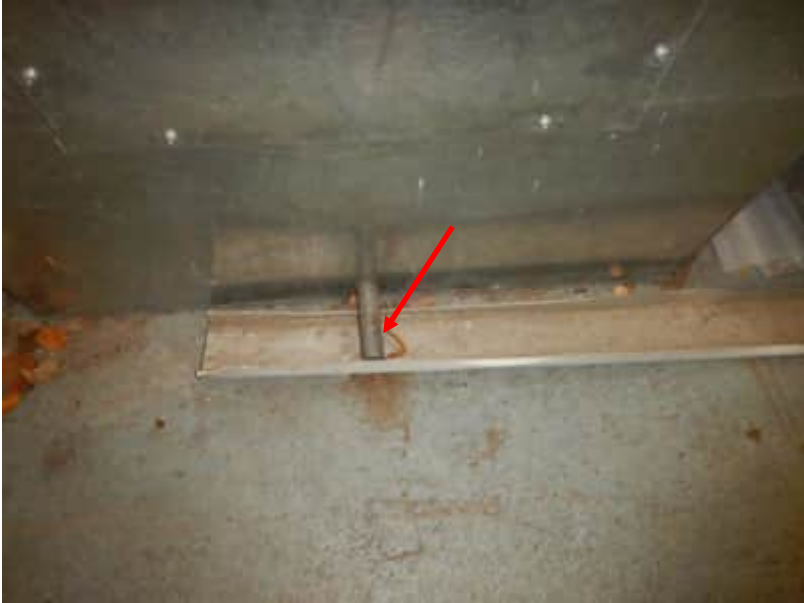
Kuva 35. Raitisilmakammion kondenssivesiviemäristä puuttuu pallohajulukko tai vastaava hajulukollinen ratkaisu.

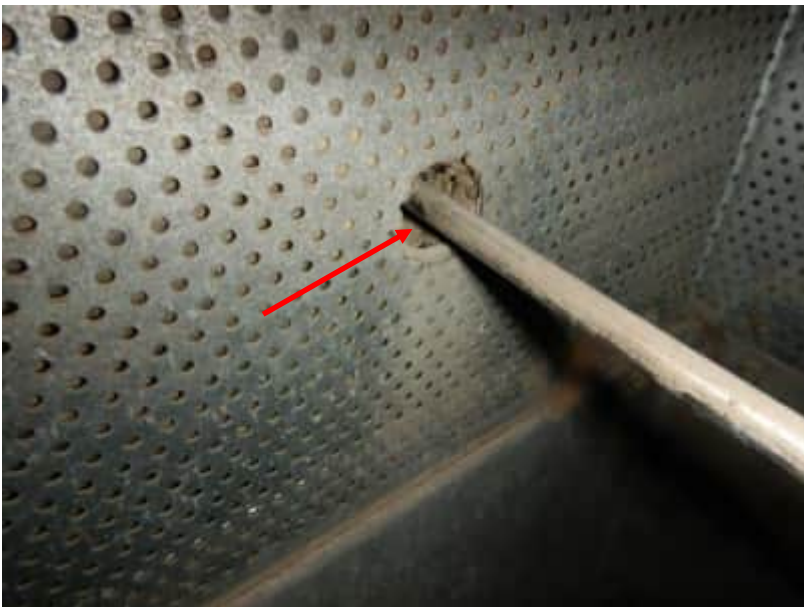
Kuva 36. Raitisilmakammion anturiläpivienneissä on suojaamatonta mineraalivillaa.

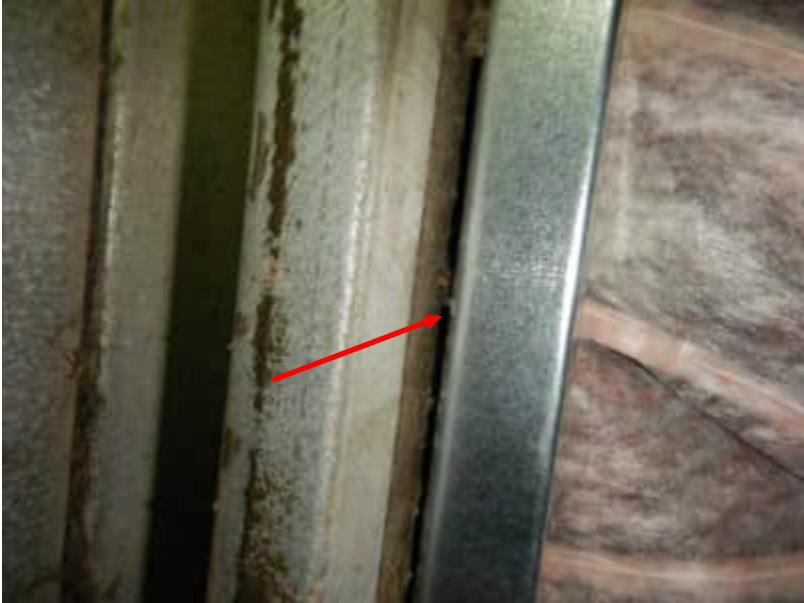
- Tuloilman suodatinkehikoista puuttuvat tiivisteet, minkä seurauksena suodattimien ohi tapahtuu ohivirtausta (kuva 37). Lisäksi suodatinkammio on likainen.

Kuva 37. Tuloilman suodatinkehikoista puuttuvat tiivisteet, minkä seurauksena suodattimien ohi tapahtuu ohivirtausta.

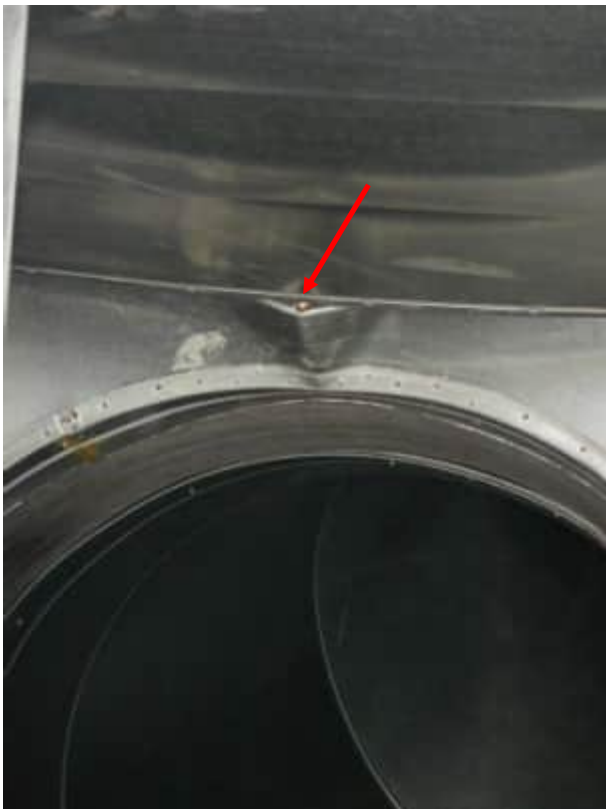
Kuva 38. Tuloilman jakokammiossa havaittiin ilmapuotoja ja rakoja rakenteissa.

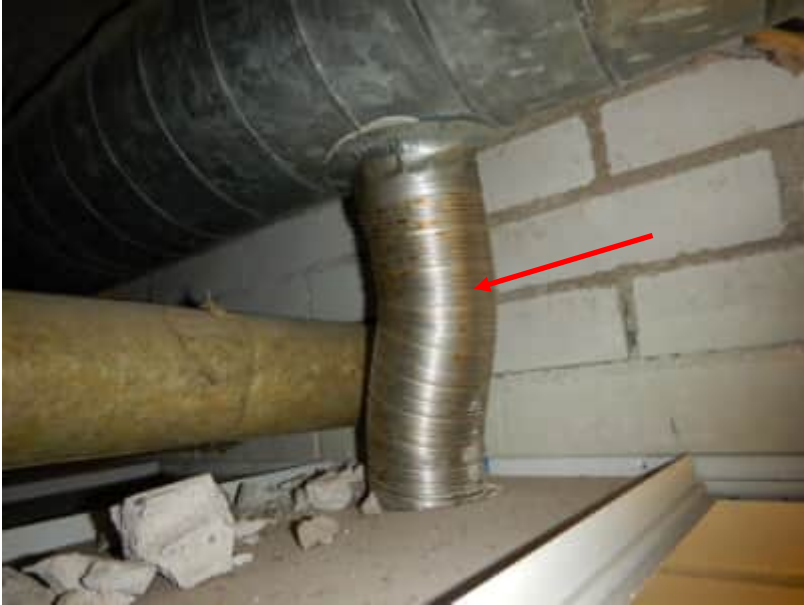
Kuva 41. Pääte-elimien kytkennöissä on käytetty 1970-luvun lopun rakennusosalla myös joustavaa alumiinikanavaa.

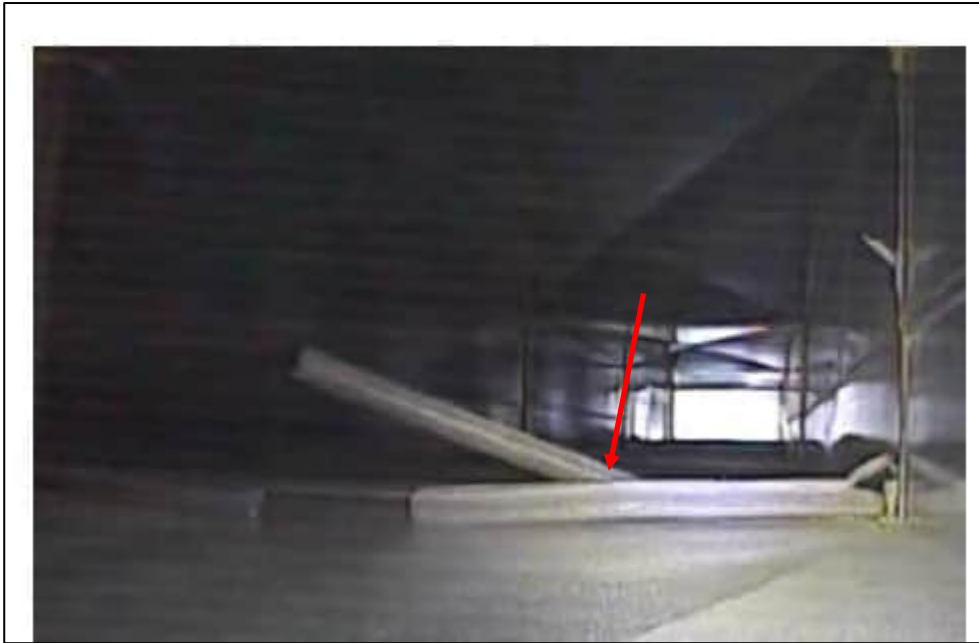
Kuva 43. Kantikkaissa kanavissa liitoksia tiivistäviä tiivisteitä oli irti useammasta kohdasta.

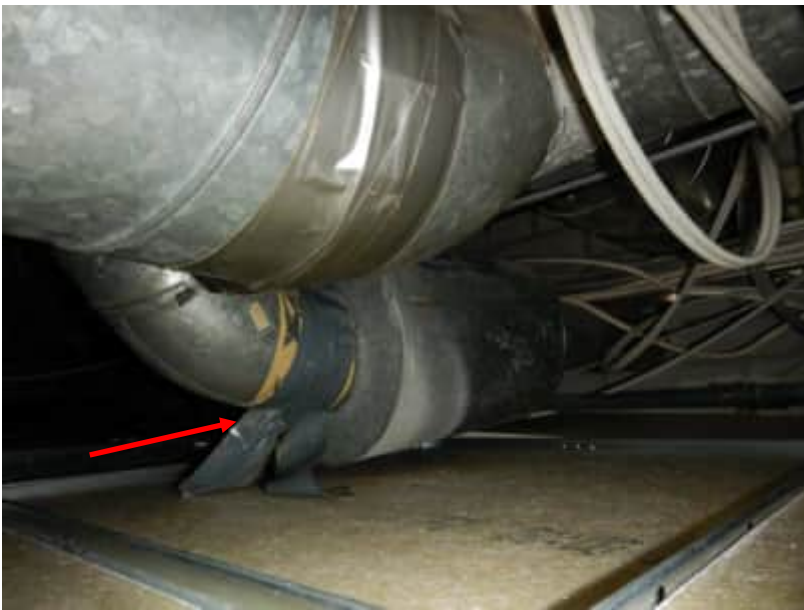
Kuva 44. Tiivistenauhat olivat irtolleet vanhoilla osilla.

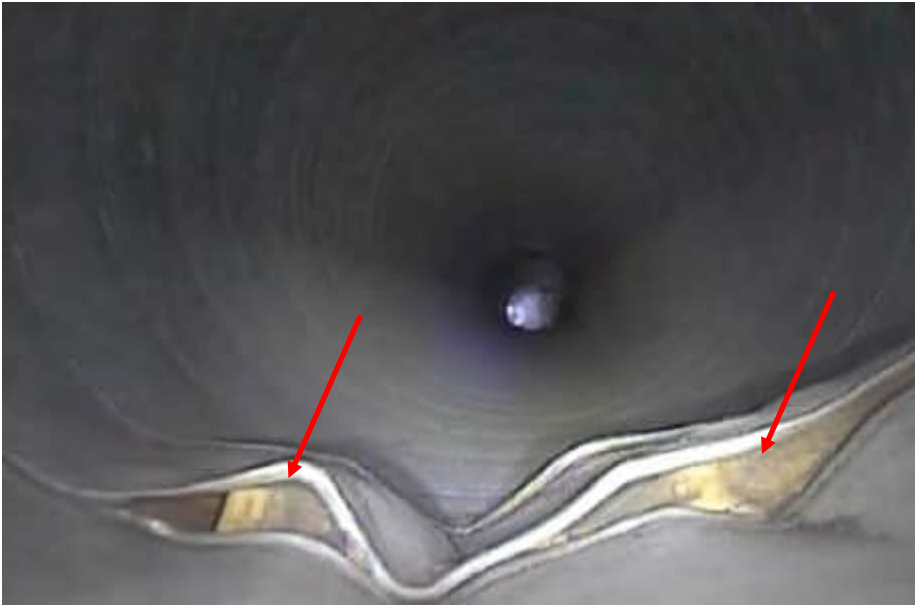
Kuva 45. Poistokanavassa havaittiin reikä

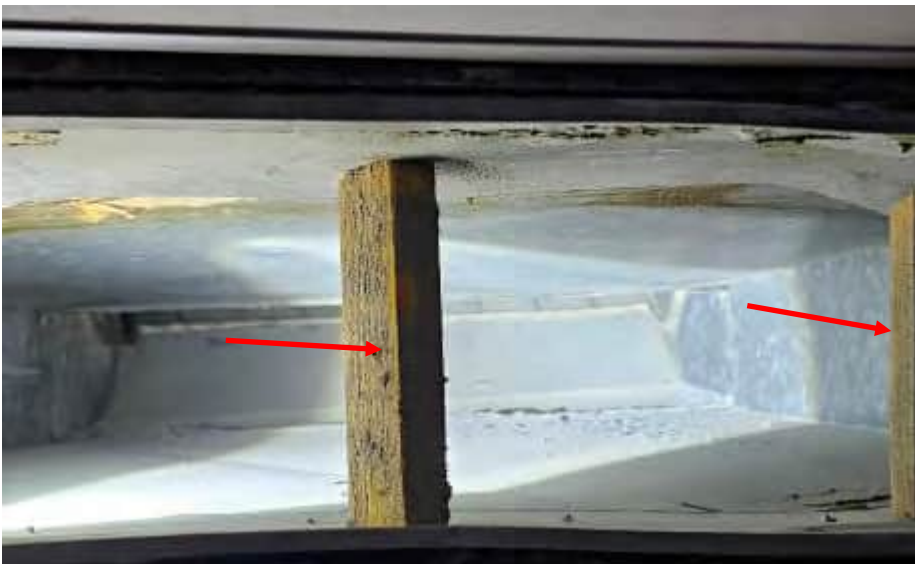
Kuva 46. Poistokanavassa havaittiin puupalikoita.

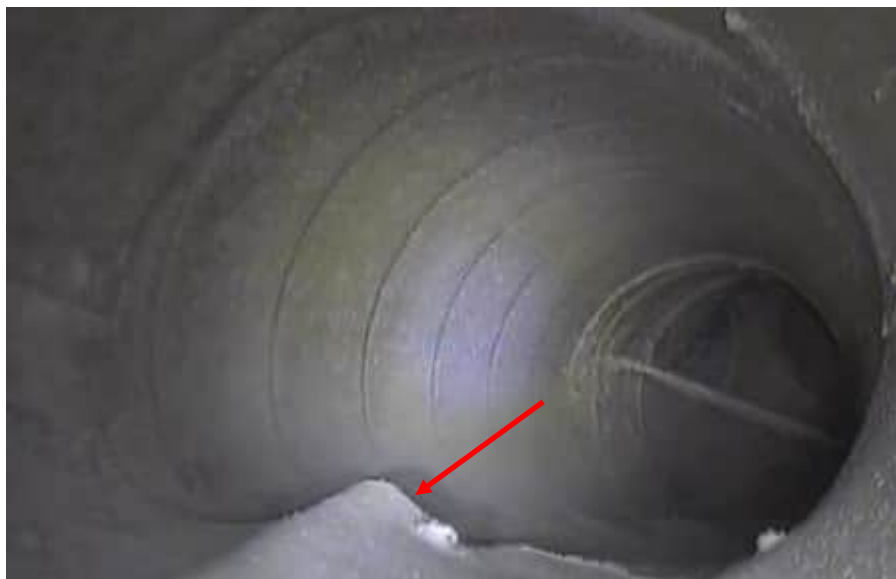
Kuva 47. Kanavissa havaittiin muodonmuutoksia niin tulo- kuin poistokanavissa B-osalla.

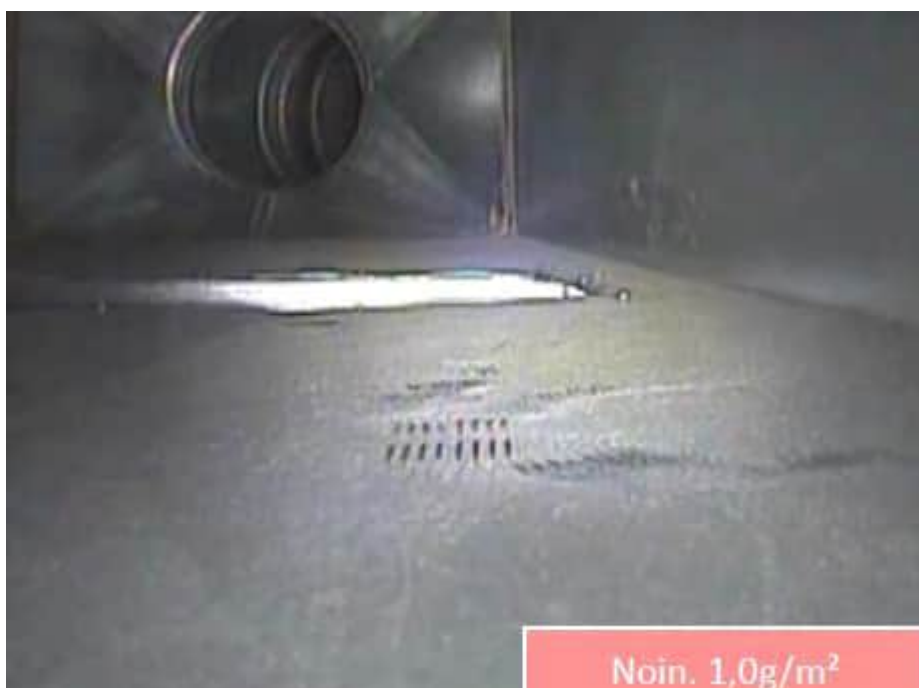
Koko koulua koskevasta kanavapuhdistuksesta ei ole tietoa. Ilmanvaihtokanavien puhautta ja kuntoa tarkasteltiin sisäpuolisen kamerakuvauksen avulla laajana otoksena (kuvausraportti on tutkimusraportin liitteenä). Kanavakuvauksen perusteella tuloilmakanavissa on havaittavissa pölykertymää vaihtelevasti (kuva 48) ja keskimäärin noin  $1,0 \text{ g/m}^2$ , mikä ylittää P1-puhtausluokituksen tason (RT103807 mukaan käytössä olevan ilmanvaihtojärjestelmän sisäpinnan pölykertymän keskiarvo saa olla enintään  $0,7 \text{ g/m}^2$ ). Poistokanavistot ovat erittäin likaisia (kuva 49) ja niiden keskimääräinen puhtaustaso on noin  $9,8 \text{ g/m}^2$ , mikä ylittää merkittävästi P1-puhtausluokitustason (RT103807 mukaan käytössä olevan ilmanvaihtojärjestelmän sisäpinnan pölykertymän keskiarvo saa olla enintään  $1,5 \text{ g/m}^2$ ).

Kuva 48. Kanavakuvauksen perusteella tuloilmakanavissa on havaittavissa pölykertymää vaihtelevasti ja keskimäärin noin  $1,0 \text{ g/m}^3$ , mikä ylittää P1-puhtausluokituksen tason (RT103807 mukaan käytössä olevan ilmanvaihtojärjestelmän sisäpinnan pölykertymän keskiarvo saa olla enintään  $0,7 \text{ g/m}^3$ ).

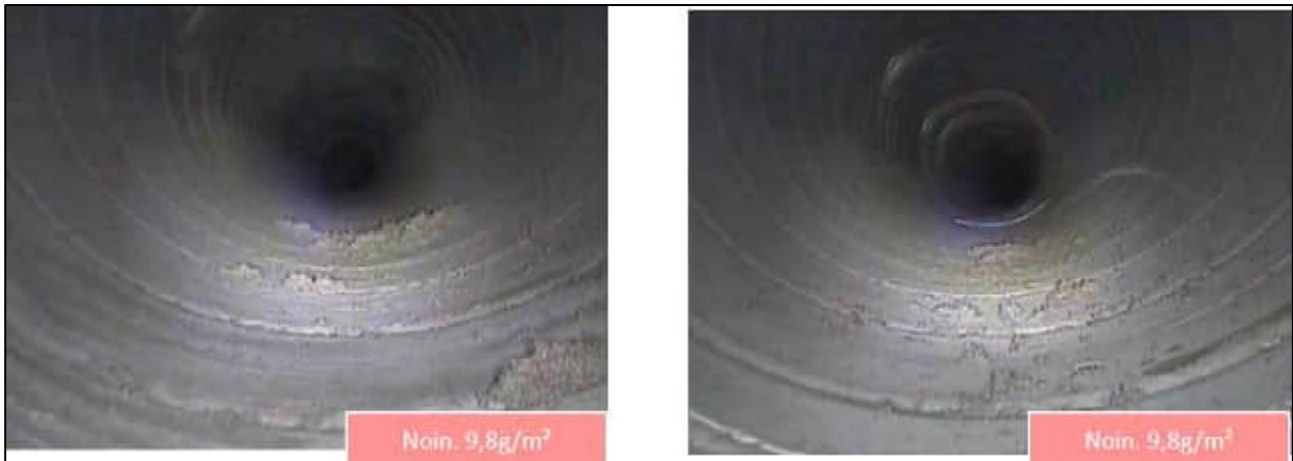
Kuva 49. Poistokanavistot ovat erittäin likaisia ja niiden keskimääräinen puhtaustaso on noin 9,8 g/m<sup>2</sup>, mikä ylittää merkittävästi P1-puhtaustuokitus-tason (RT103807 mukaan käytössä olevan ilmanvaihtojärjestelmän sisäpinnan pölykertymän keskiarvo saa olla enintään 1,5 g/m<sup>2</sup>).

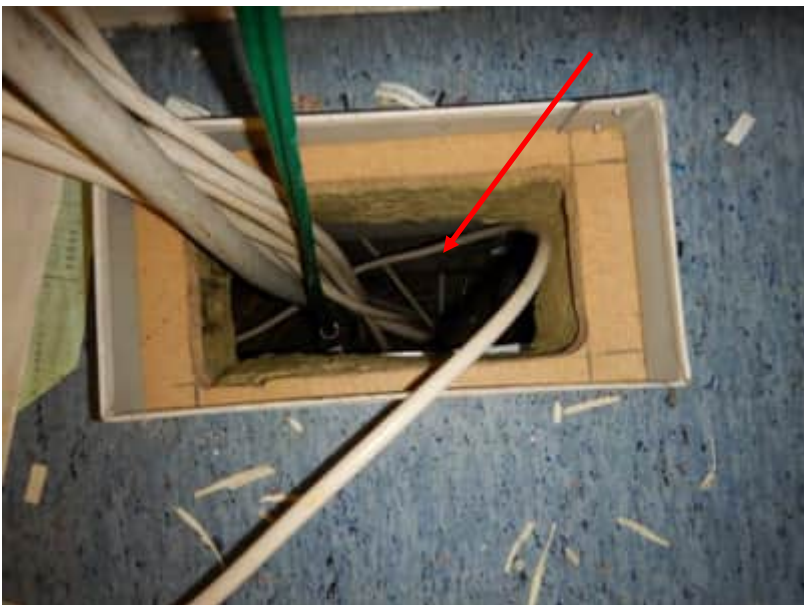
Palopellit ovat manuaalisia. Mittausten ja havaintojen perusteella ne olivat auki. Säätöpellit ovat tehdasvalmisteisia ja kanavien ikäisiä. Peltien arvioitiin olevan teknisesti kunnossa. TK3-TK4 koneiden konehuoneessa oli havaittavissa avoimia kaapeliläpivientejä, vaikka tila vaikuttaa olevan erillinen palo-osastoitu alue (kuva 50).

Kuva 50. TK3-TK4 koneiden konehuoneessa oli havaittavissa avoimia kaapeliläpivientejä, vaikka tila vaikuttaa olevan erillinen palo-osastoitu alue.

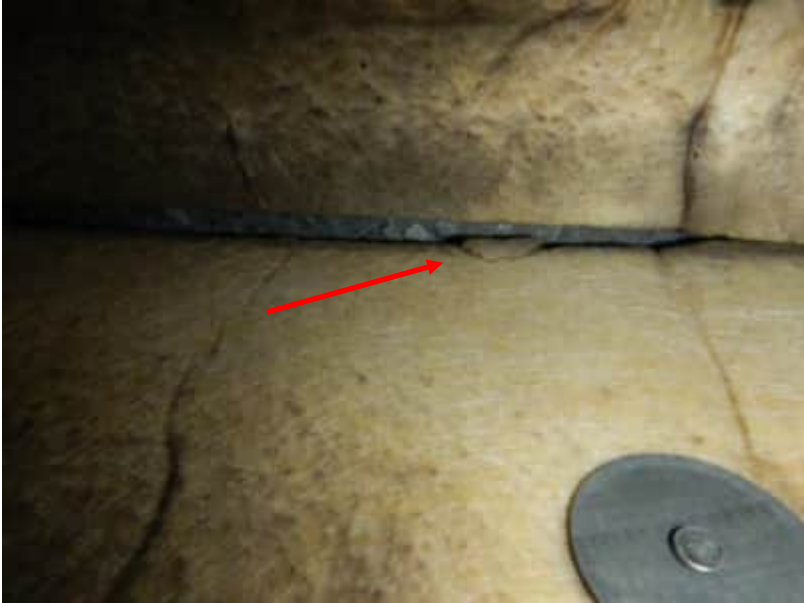
Kuva 53. Alkuperäisten tuloilmaelimiä tasauslaatikoiden sisällä on suojaamatonta mineraalivillaa.

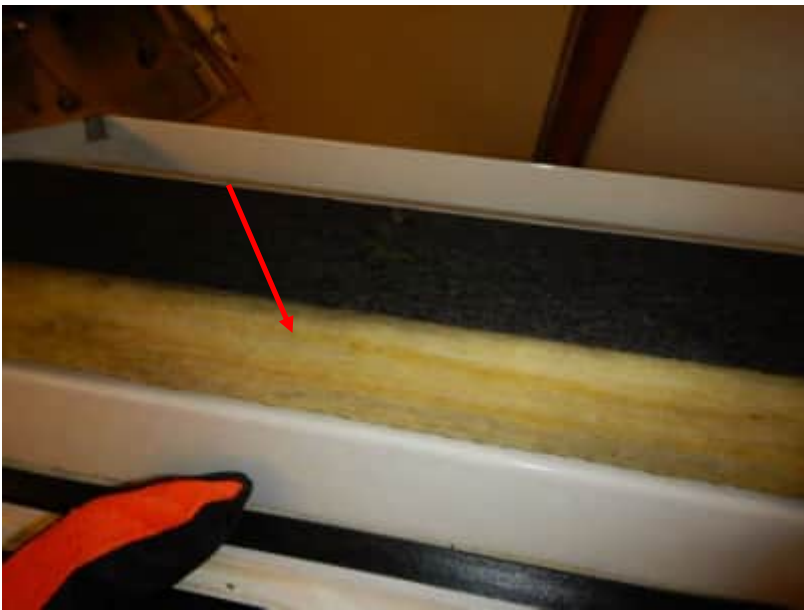
Kuva 54. Alkuperäisten tuloilmaelimiä tasauslaatikoiden sisällä on suojaamatonta mineraalivillaa.

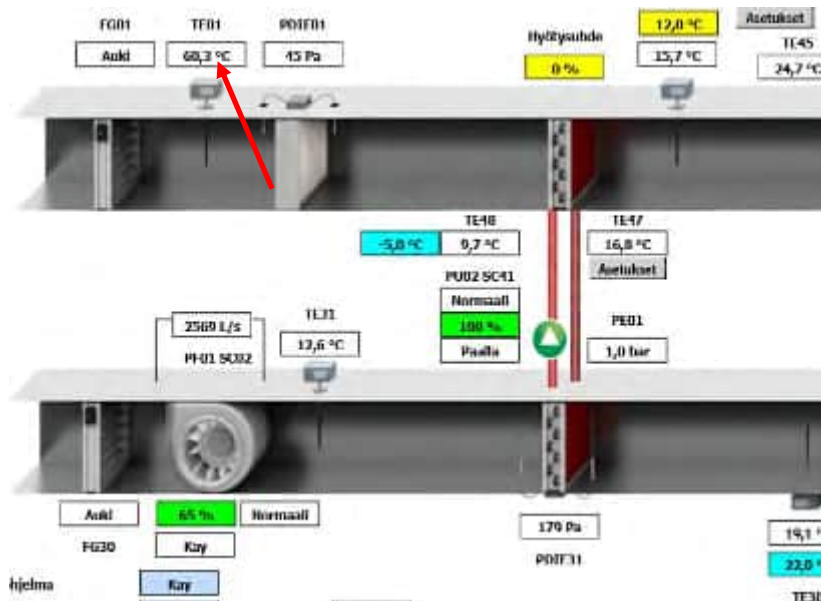
Kuva 55. TK02 koneen TE01 anturi (ulkoilma) näyttää arvo 60,4 °C, kun LTO-patterin jälkeinen lämpötila on 15,7 °C, anturin näyttö on virheellinen, minkä vuoksi myös LTO:n hyötysuhde näyttää 0 %.

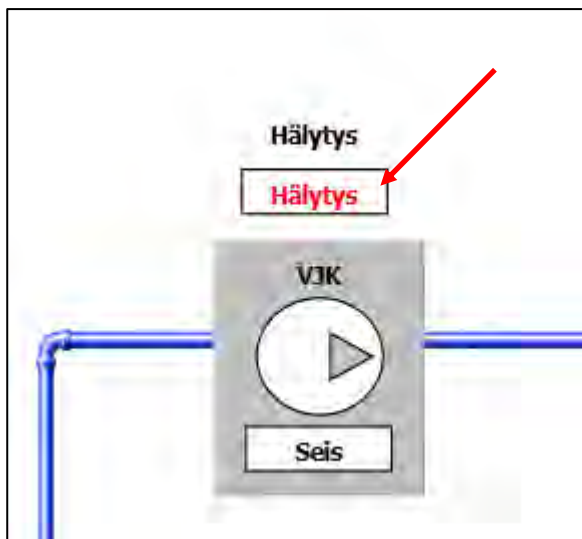
Kuva 56. 106VJL on aktiivinen hälytys.

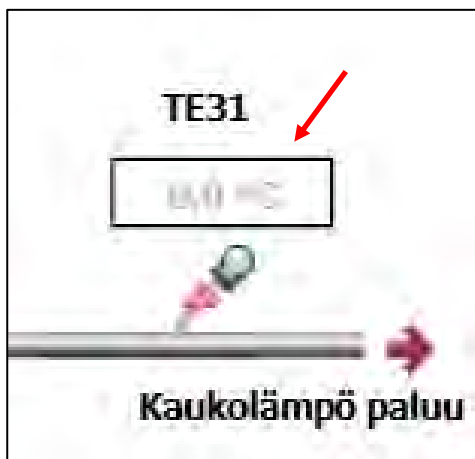
Kuva 57. Lämmönjako 2 KL-paluuveden lämpötila-anturi TE31 arvo on nolla, anturi on rikki tai sellaista ei ole.

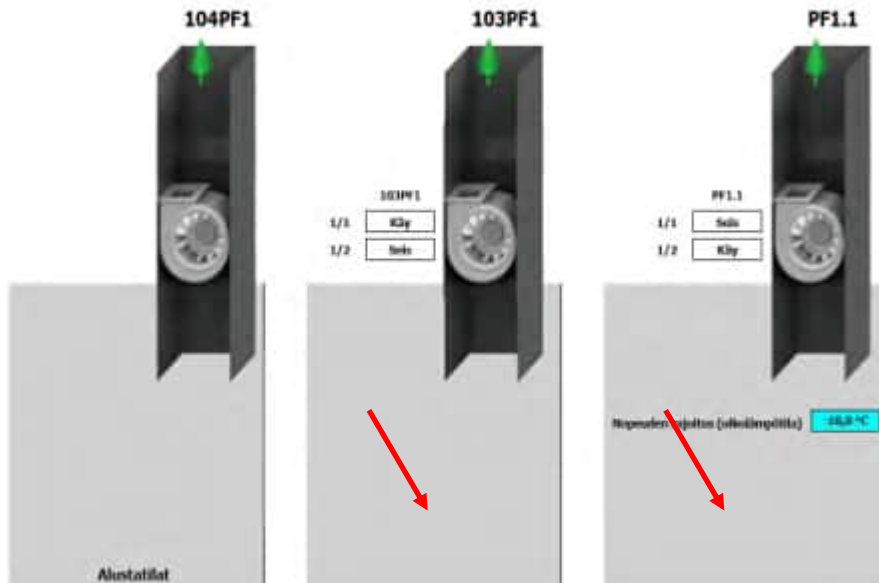
Kuva 58. Erillispoistoista puuttuu osittain grafiikasta palvelualueet.

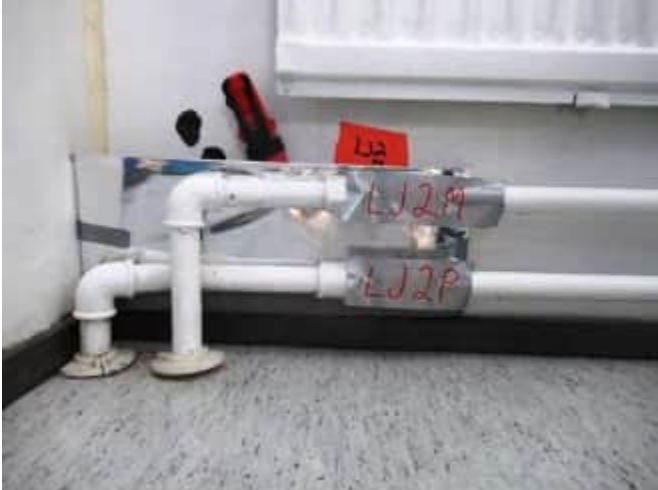
LJ2M

<p>2. kerros, Neuvotteluhuonetila 4.13; Lj-runkolinja tilan ulkoseinustalla, menoputki 26,9/3,25 mm</p>	<p>Kuvausalueen menopuolen putkiosuudelta ei havaittu syöpymiä.</p>
<p><b>Putkinäytteen kaltaisten putkien <u>kuntoluokka on KL5</u> ja jäljellä oleva käyttöikä on yli 10 vuotta, mikäli korroosion muodostuminen ja eteneminen tapahtuvat laskennallisesti ja lineaarisesti.</b></p>

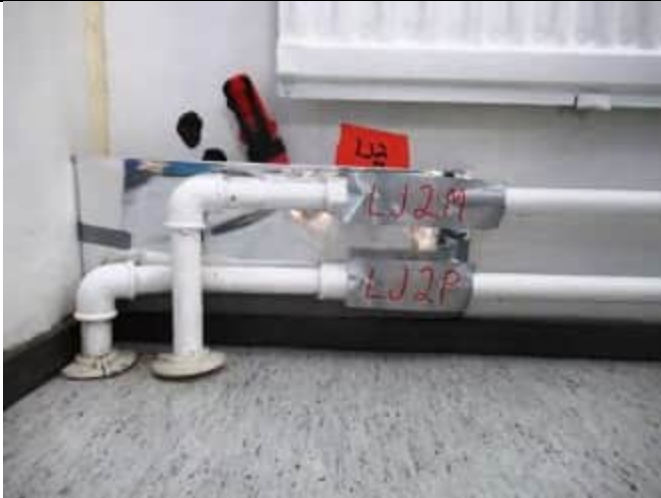
## LJ2P

Kuvausalueen paluupuolen putkiosuudelta ei havaittu syöpyimiä.

2. kerros, Neuvotteluhuonetila 4.13; Lj-runkolinja tilan ulkoseinustalla, paluuputki 26,9/3,25 mm

**Putkinäytteen kaltaisten putkien kuntoluokka on KL5 ja jäljellä oleva käyttöikä on yli 10 vuotta, mikäli korroosion muodostuminen ja eteneminen tapahtuvat laskennallisesti ja lineaarisesti.**

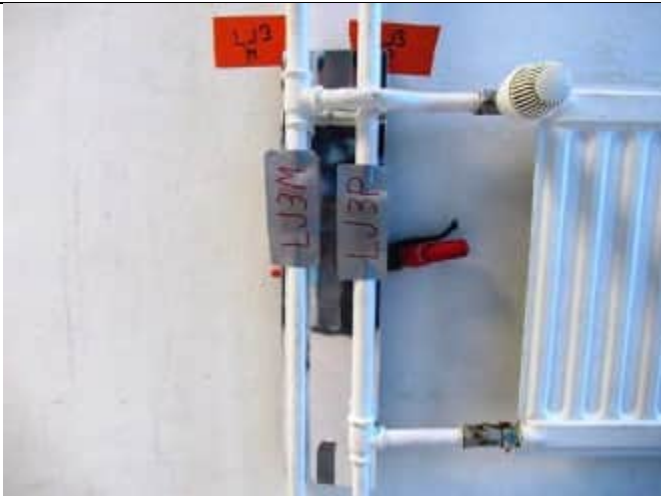
## LJ3M

Kuvausalueen menopuolen putkiosuudelta ei havaittu syöpyimiä.

1. kerros, Käytävätila 3.16; Lj-runkohaara tilan seinustalla, menoputki 21,3/3,25 mm ja 17,2/2,35 mm

**Putkinäytteen kaltaisten putkien kuntoluokka on KL5 ja jäljellä oleva käyttöikä on yli 10 vuotta, mikäli korroosion muodostuminen ja eteneminen tapahtuvat laskennallisesti ja lineaarisesti.**

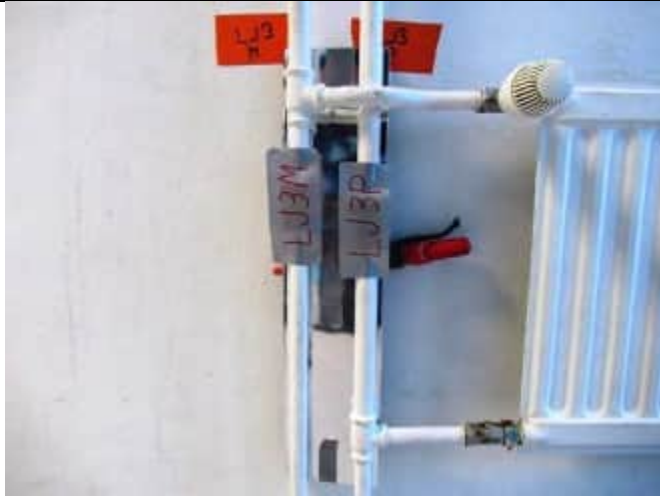
## LJ3P

Kuvausalueen paluupuolen putkiosuudelta ei havaittu syöpymiä.

1. kerros, Käytävätila 3.16; Lj-runkohaara tilan seinustalla, paluuputki 21,3/3,25 mm ja 17,2/2,35 mm
