## Tutkimusselostus

Kosteus- ja sisäilmatekninen kuntotutkimus  
Kartanon koulu (Ylä-kartanon koulu)

<b>Päiväys</b>	<b>31.3.2026 Päivitetty 9.4.2026</b>
<b>Laatija</b>	<b>Tuomas Nykyri &amp; Jussi Erkkilä</b>
<b>Tarkastaja</b>	<b>Timo Mäkelä</b>
<b>Projektinumero</b>	<b>12030336</b>

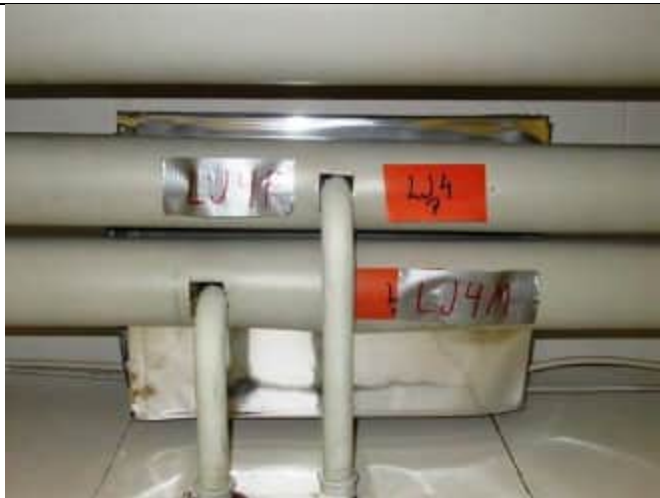
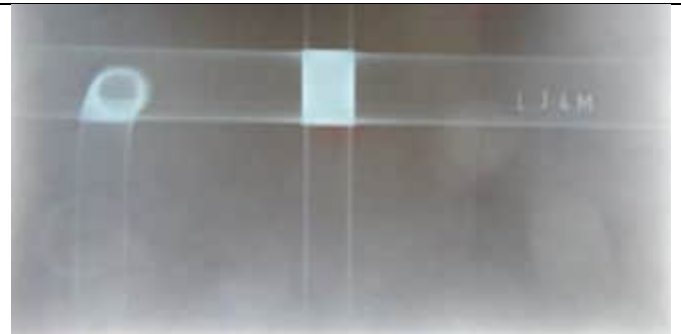
## LJ4M

Kuvausalueen menopuolen putkiosuudelta ei havaittu syöpymiä.

1. kerros, Käytävätila 2.26; Lj-runkolinja tilan katon rajassa, menoputki 42,4 & 26,9/3,25 mm

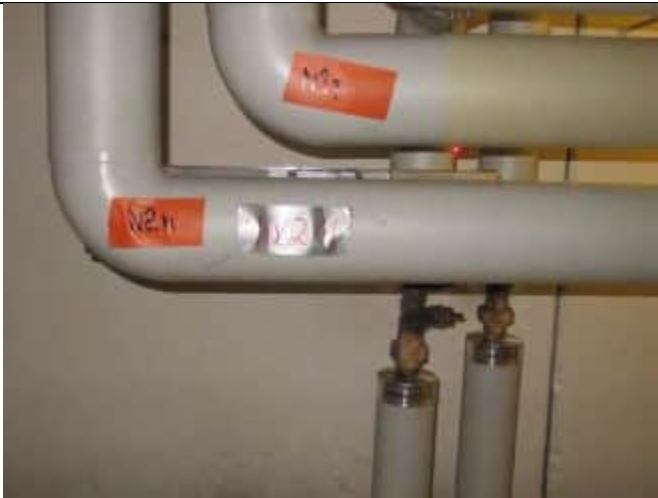
## IV2M

Kuvausalueen menopuolen putkiosuudelta ei havaittu syöpyimiä.

**Putkinäytteen kaltaisten putkien kuntoluokka on KL5 ja jäljellä oleva käyttöikä on yli 10 vuotta, mikäli korroosion muodostuminen ja eteneminen tapahtuvat laskennallisesti ja lineaarisesti.**

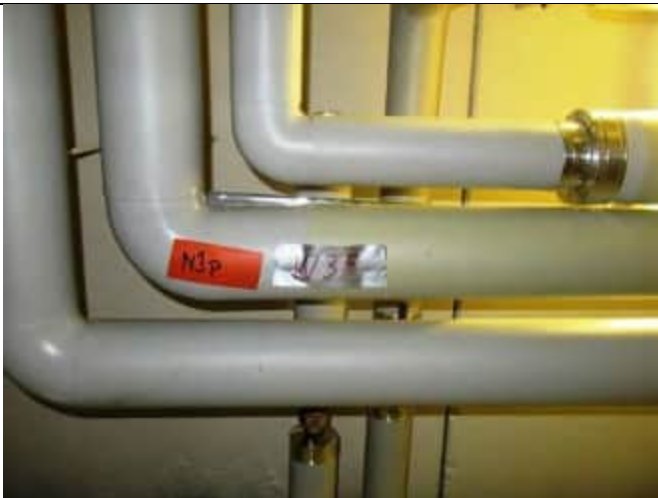
## IV3P

Kuvausalueen paluupuolen putkiosuudelta ei havaittu syöpyimiä.

**Putkinäytteen kaltaisten putkien kuntoluokka on KL5 ja jäljellä oleva käyttöikä on yli 10 vuotta, mikäli korroosion muodostuminen ja eteneminen tapahtuvat laskennallisesti ja lineaarisesti.**

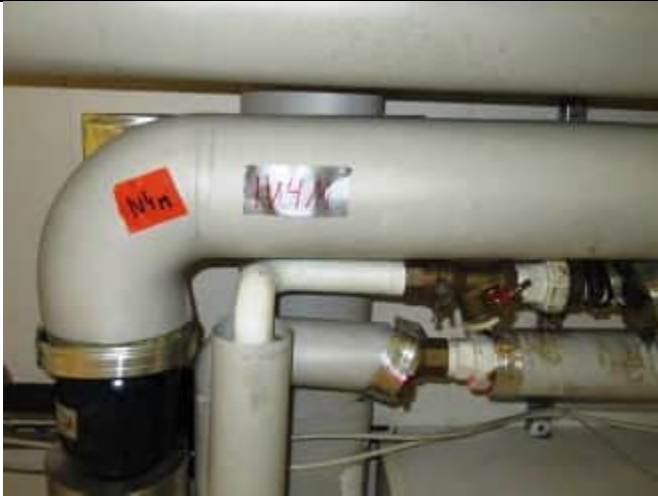
## IV4M

Kuvausalueen putkiosuudelta ei havaittu syöpymiä.

**Putkinäytteen kaltaisten putkien kuntoluokka on KL5 ja jäljellä oleva käyttöikä on yli 10 vuotta, mikäli korroosion muodostuminen ja eteneminen tapahtuvat laskennallisesti ja lineaarisesti.**

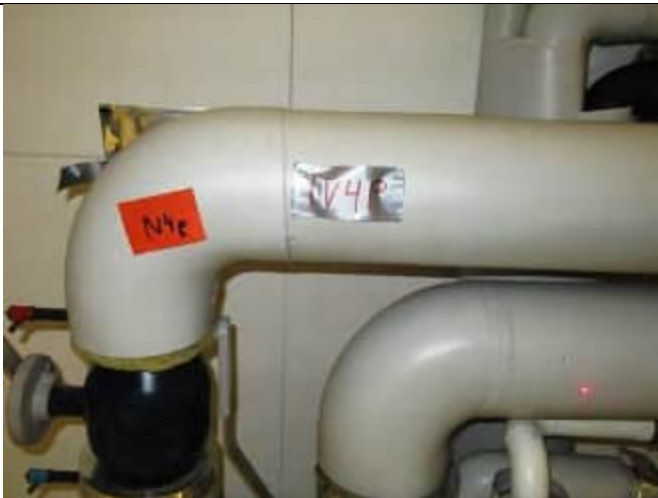
## IV4P

Kuvausalueen menopuolen putkiosuudelta ei havaittu syöpymiä. Kuvausalueen päittäishitissä erottuu yleisimpiä hitsausvirheitä (mm. liitosvirhettä!).

**Putkinäytteen kaltaisten putkien kuntoluokka on KL5 ja jäljellä oleva käyttöikä on yli 10 vuotta, mikäli korroosion muodostuminen ja eteneminen tapahtuvat laskennallisesti ja lineaarisesti.**

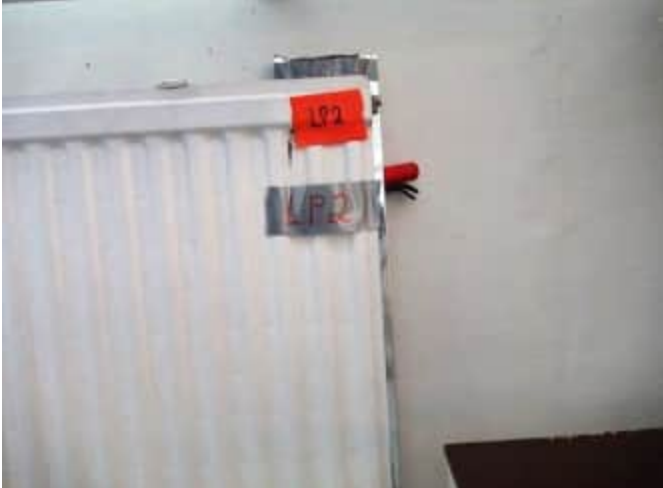
LP2

<p>Teräslevypatterin vesikanavista ei havaittu syöpymiä. Patterilevyjen välisten pistehitsien alueilta ei havaittu syöpymiä.</p>
<p>2. kerros, Opettajainhuonetila 4.12; 1-lamellinen teräslevypatteri tilan ulkoseinustalla vasemmalla, ilmausruuvien laidalta <math>s = 1,5 \text{ mm}</math></p>	
<p><b>Näytteen kaltaisten lämmityspattereiden <u>kuntoluokka on KL5</u> ja jäljellä oleva käyttöikä on yli 10 vuotta, mikäli korroosion muodostuminen ja eteneminen tapahtuvat laskennallisesti ja lineaarisesti.</b></p>

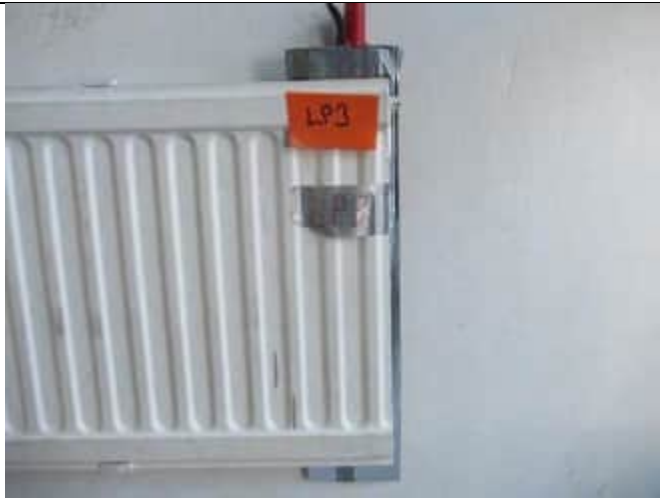
## LP3

Teräslevypatterin vesikanavista ei havaittu syöpyimiä. Patterilevyjen välisten pistehitsien alueilta ei havaittu syöpyimiä.

**Näytteen kaltaisten lämmityspattereiden kuntoluokka on KL5 ja jäljellä oleva käyttöikä on yli 10 vuotta, mikäli korroosion muodostuminen ja eteneminen tapahtuvat laskennallisesti ja lineaarisesti.**

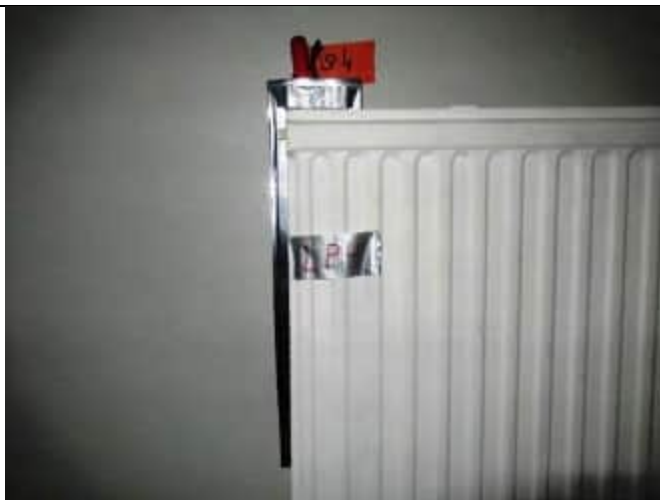
## LP4

Teräslevypatterin vesikanavista ei havaittu syöpyimiä. Patterilevyjen välisten pistehitsien alueilta ei havaittu syöpyimiä.

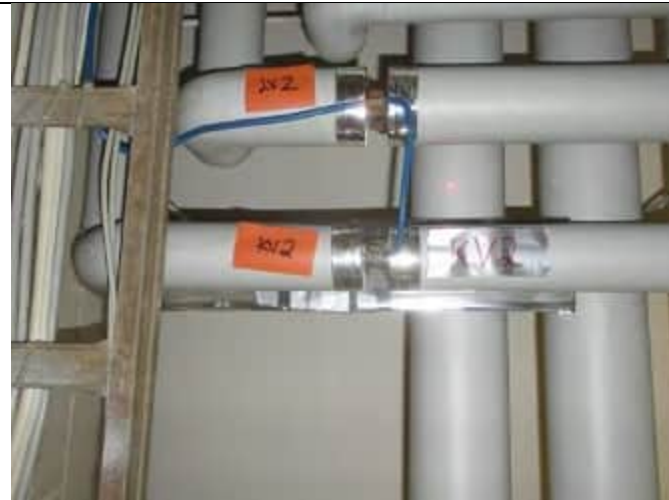
## KV2

Kuvausalueen putkiosuudelta havaittiin lievää laaja-alaista syöpymää < 10 % seinämän paksuudesta. Jäljellä oleva seinämävahvuus on noin 1,35 mm.

**Putkinäytteiden kaltaisten putkien kuntoluokka on KL5 ja jäljellä oleva käyttöikä on yli 10 vuotta, mikäli korroosion eteneminen tapahtuu laskennallisesti ja lineaarisesti.**

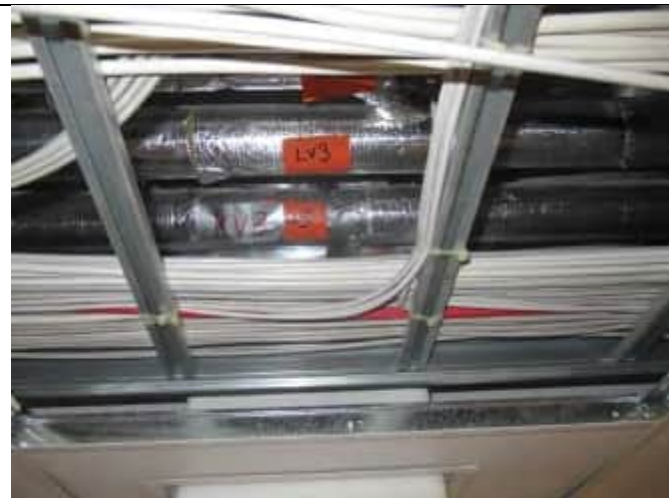
## KV3

Kuvausalueen putkiosuudelta ei havaittu syöpymiä.

**Putkinäytteiden kaltaisten putkien kuntoluokka on KL5 ja jäljellä oleva käyttöikä on yli 10 vuotta, mikäli korroosion muodostuminen ja eteneminen tapahtuvat laskennallisesti ja lineaarisesti.**

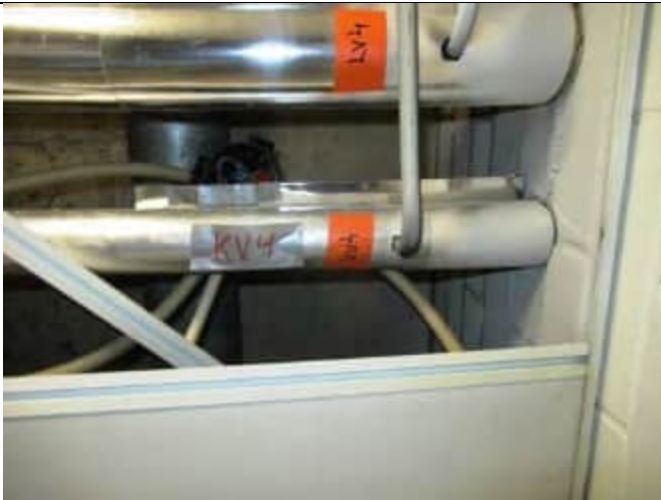
## KV4

Kuvausalueen putkiosuudelta ei havaittu syöpymiä.

**Putkinäytteiden kaltaisten putkien kuntoluokka on KL5 ja jäljellä oleva käyttöikä on yli 10 vuotta, mikäli korroosion muodostuminen ja eteneminen tapahtuvat laskennallisesti ja lineaarisesti.**

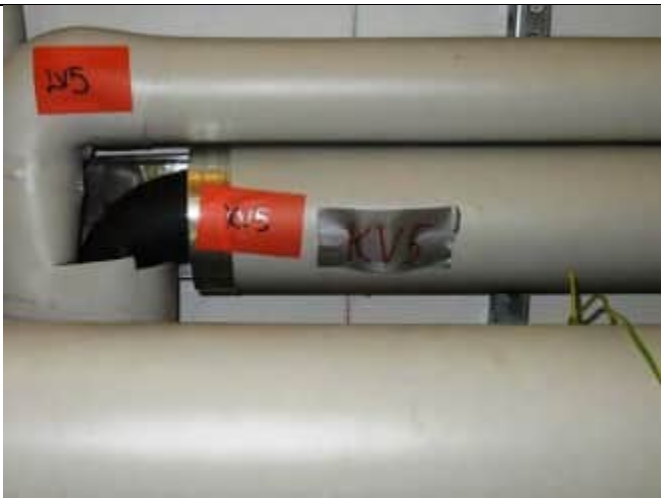
## KV5

Kuvausalueen putkiosuudelta ei havaittu syöpymiä.

**Putkinäytteiden kaltaisten putkien kuntoluokka on KL5 ja jäljellä oleva käyttöikä on yli 10 vuotta, mikäli korroosion muodostuminen ja eteneminen tapahtuvat laskennallisesti ja lineaarisesti.**

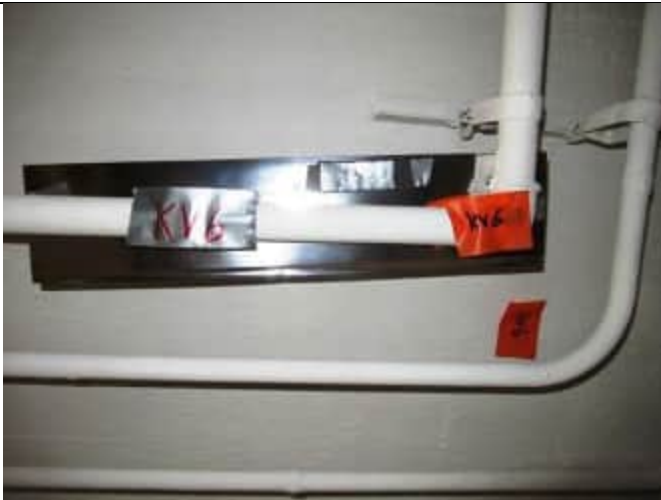
## KV6

**Putkinäytteiden kaltaisten putkien kuntoluokka on KL5 ja jäljellä oleva käyttöikä on yli 10 vuotta, mikäli korroosion muodostuminen ja eteneminen tapahtuvat laskennallisesti ja lineaarisesti.**

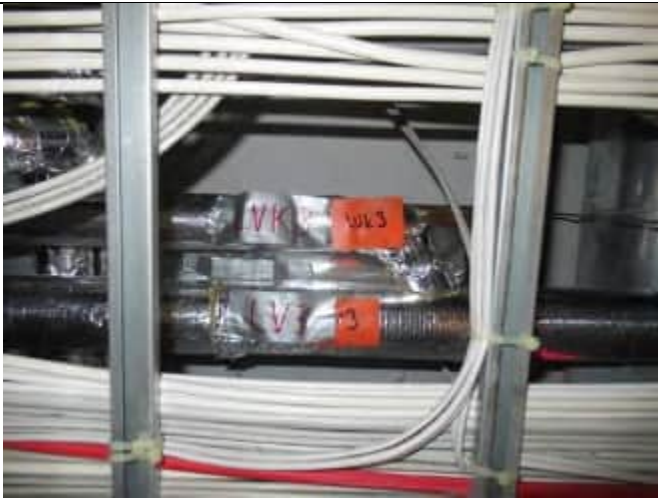
## LV3

Kuvausalueen putkiosuudelta ei havaittu syöpymiä.

**Putkinäytteiden kaltaisten putkien kuntoluokka on KL5 ja jäljellä oleva käyttöikä on yli 10 vuotta, mikäli korroosion muodostuminen ja eteneminen tapahtuvat laskennallisesti ja lineaarisesti.**

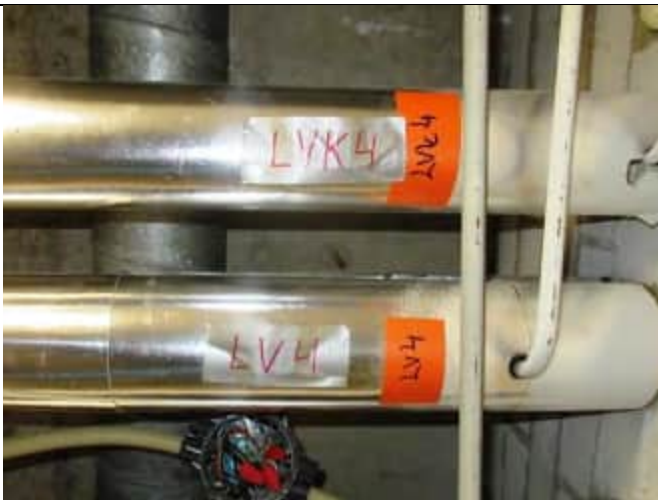
## LV4

Kuvausalueen putkiosuudelta ei havaittu syöpymiä.

**Putkinäytteiden kaltaisten putkien kuntoluokka on KL5 ja jäljellä oleva käyttöikä on yli 10 vuotta, mikäli korroosion muodostuminen ja eteneminen tapahtuvat laskennallisesti ja lineaarisesti.**

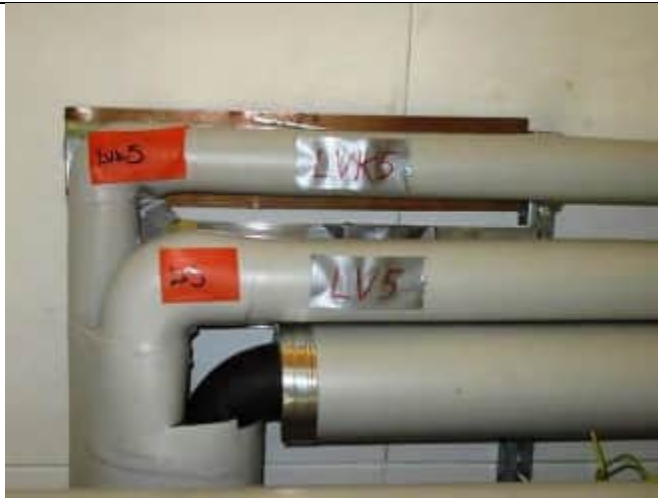
## LV5

Kuvausalueen putkiosuudelta ei havaittu syöpymiä.

**Putkinäytteiden kaltaisten putkien kuntoluokka on KL5 ja jäljellä oleva käyttöikä on yli 10 vuotta, mikäli korroosion muodostuminen ja eteneminen tapahtuvat laskennallisesti ja lineaarisesti.**

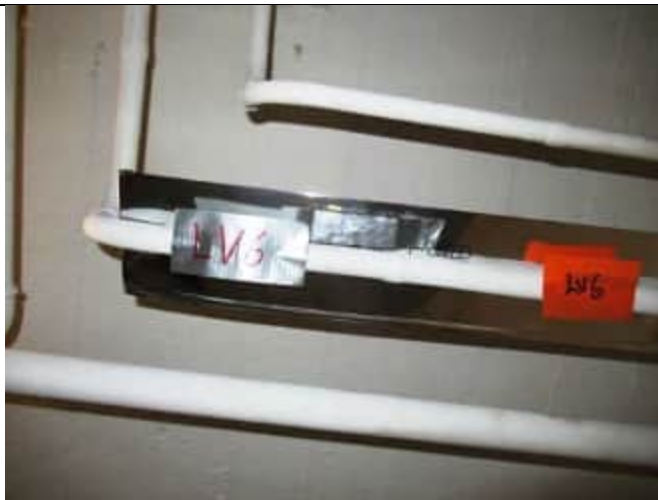
## LV6

Kuvausalueen putkiosuudelta havaittiin paikallinen laaja-alainen syöpymäkohta < 30 % seinämän paksuudesta. Jäljellä oleva seinämävahvuus on noin 0,84 mm.

**Putkinäytteiden kaltaisten putkien kuntoluokka on KL5 ja jäljellä oleva käyttöikä on yli 10 vuotta, mikäli korroosion eteneminen tapahtuu laskennallisesti ja lineaarisesti.**

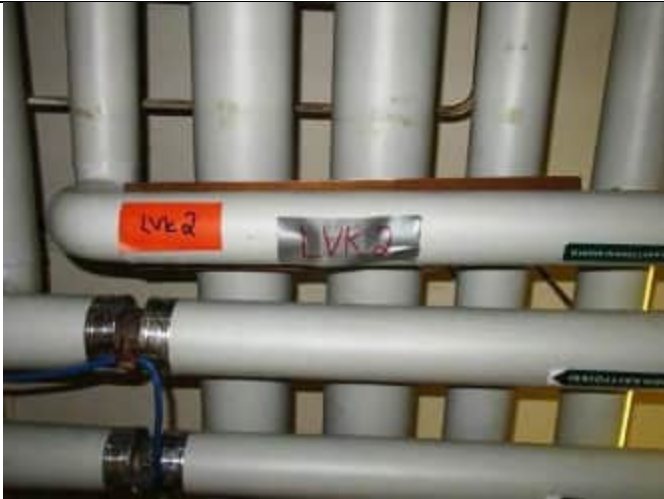
LVK2

<p>Kuvausalueen putkiosuudelta päittäisjuotoksen läheisyydestä havaittiin <b>yksittäisiä pistemäisiä syöpymiä &lt; 40 % seinämän paksuudesta</b>. Jäljellä oleva seinämävahvuus on noin 0,6 mm.</p>
<p>1. kerros, Lämmönjakuhuonetila; Lvk-runkolinja tilan katon rajassa lähellä lvk-pumppua pumpun imupuolella 15/1,0 mm</p>	
<p><b>Putkinäytteiden kaltaisten putkien <u>kuntoluokka on KL5</u> ja jäljellä oleva käyttöikä on yli 10 vuotta, mikäli korroosion eteneminen tapahtuu laskennallisesti ja lineaarisesti.</b></p>

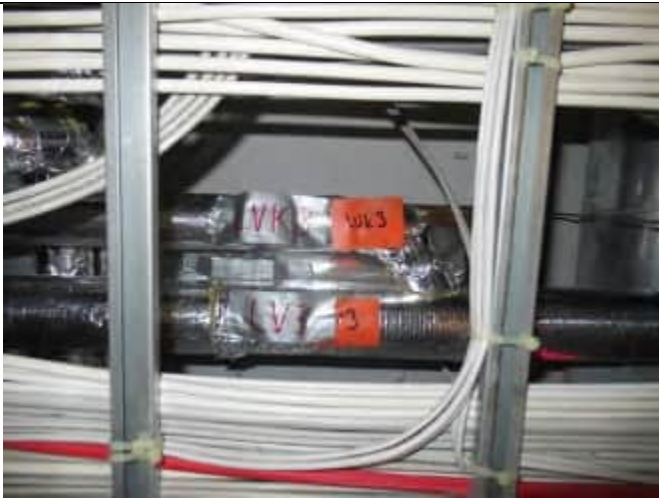
## LVK3

Kuvausalueen putkiosuudelta ei havaittu syöpymiä.

**Putkinäytteiden kaltaisten putkien kuntoluokka on KL5 ja jäljellä oleva käyttöikä on yli 10 vuotta, mikäli korroosion muodostuminen ja eteneminen tapahtuvat laskennallisesti ja lineaarisesti.**

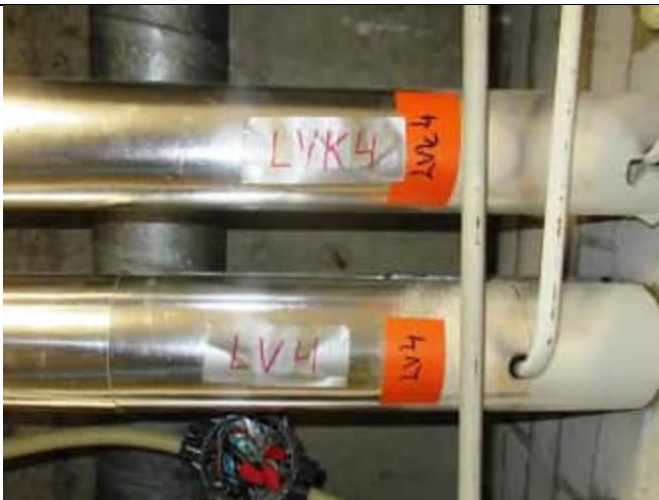
## LVK4

Kuvausalueen putkiosuudelta ei havaittu syöpymiä.

**Putkinäytteiden kaltaisten putkien kuntoluokka on KL5 ja jäljellä oleva käyttöikä on yli 10 vuotta, mikäli korroosion muodostuminen ja eteneminen tapahtuvat laskennallisesti ja lineaarisesti.**

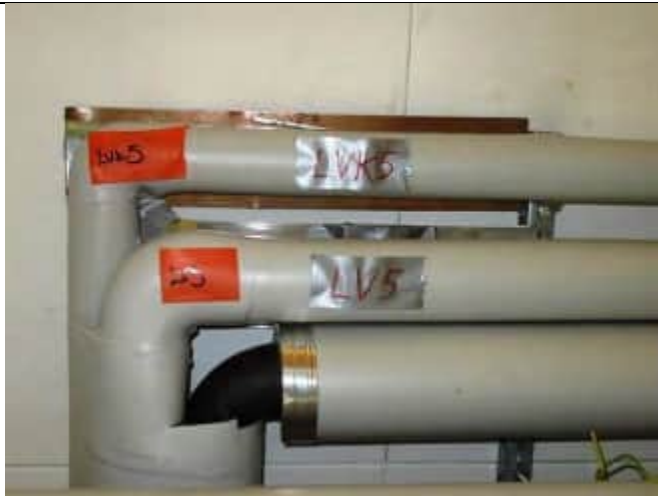
## LVK5

**Putkinäytteiden kaltaisten putkien kuntoluokka on KL5 ja jäljellä oleva käyttöikä on yli 10 vuotta, mikäli korroosion muodostuminen ja eteneminen tapahtuvat laskennallisesti ja lineaarisesti.**

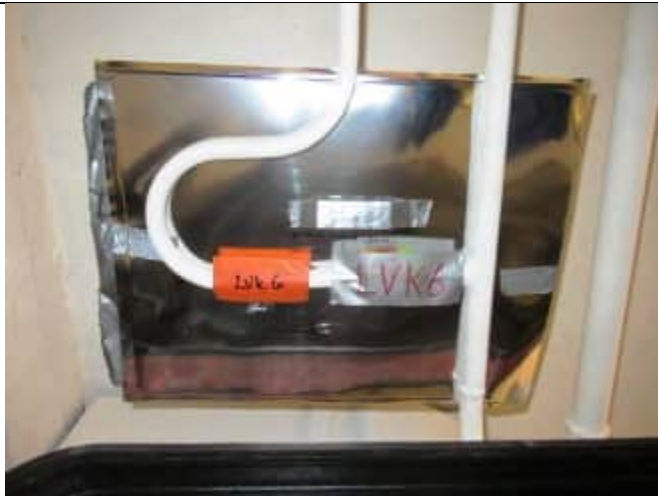
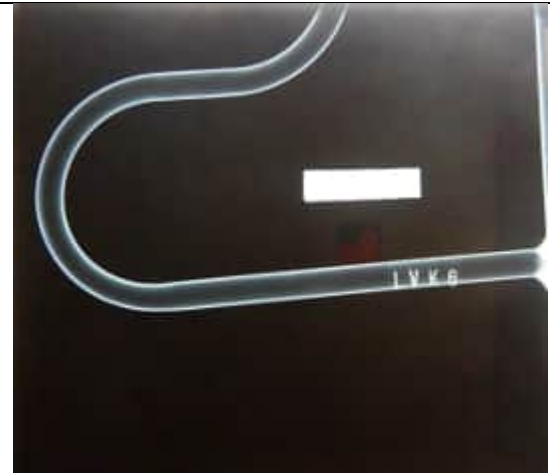
## LVK6

Kuvausalueen putkiosuudelta ei havaittu syöpymiä.

**Putkinäytteiden kaltaisten putkien kuntoluokka on KL5 ja jäljellä oleva käyttöikä on yli 10 vuotta, mikäli korroosion muodostuminen ja eteneminen tapahtuvat laskennallisesti ja lineaarisesti.**

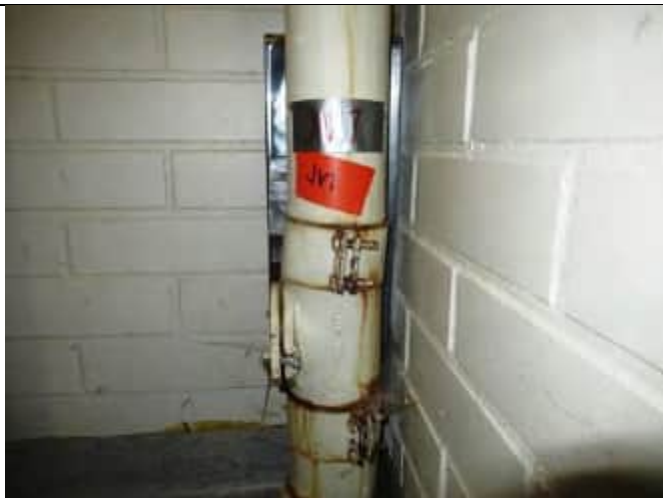
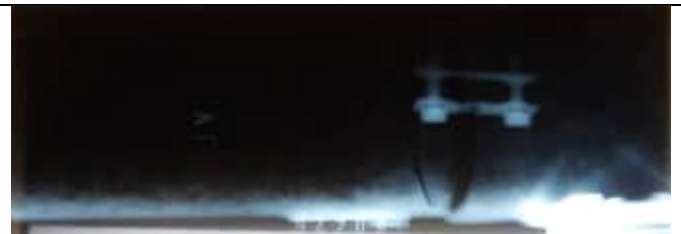
## JV1

Kuvausalueen jv-viemäriinjan pystyputkiosista havaittiin **laaja-alaista syöpymää < 70 % seinämän paksuudesta**. Kuvausalueen putkiosien seinämien syöpyminen on **laminaarisesti edennyttä**. Kuvausalueella putkilinjan sisällä erottuu kohtalaisesti sakkakertymää. Jäljellä oleva seinämävahvuus on noin 1,5 mm.

**Putkinäytteiden kaltaisten putkien kuntoluokka on KL3 ja jäljellä oleva käyttöikä on noin 3-5 vuotta, mikäli korroosion eteneminen tapahtuu laskennallisesti ja lineaarisesti.**

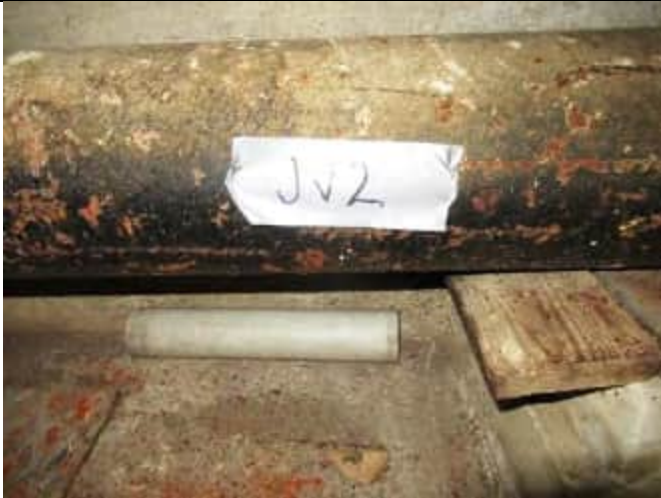
## JV2

Kuvausalueen jv-viemäriin suora vaakaputkiosasta havaittiin **laaja-alaista syöpmää < 50 % seinämän paksuudesta**. Kuvausalueen putkiosan seinämän syöpyminen on lievästi **laminaarisesti edennyttä**. Jäljellä oleva seinämävahvuus on noin 3,0 mm.

**Putkinäytteiden kaltaisten putkien kuntoluokka on KL3 ja jäljellä oleva käyttöikä on noin 3-5 vuotta, mikäli korroosion eteneminen tapahtuu laskennallisesti ja lineaarisesti.**

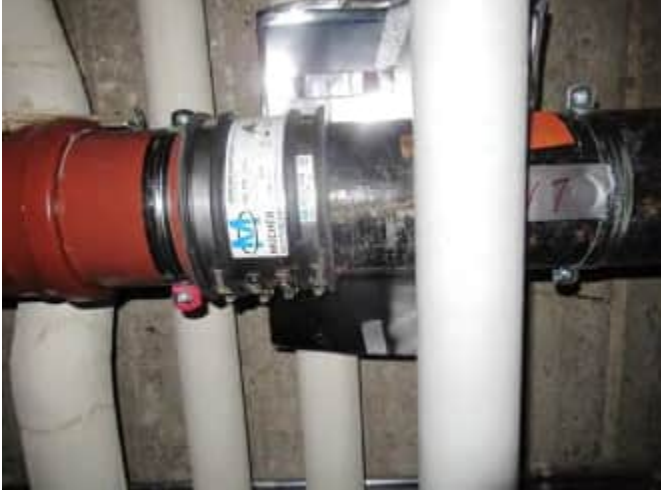
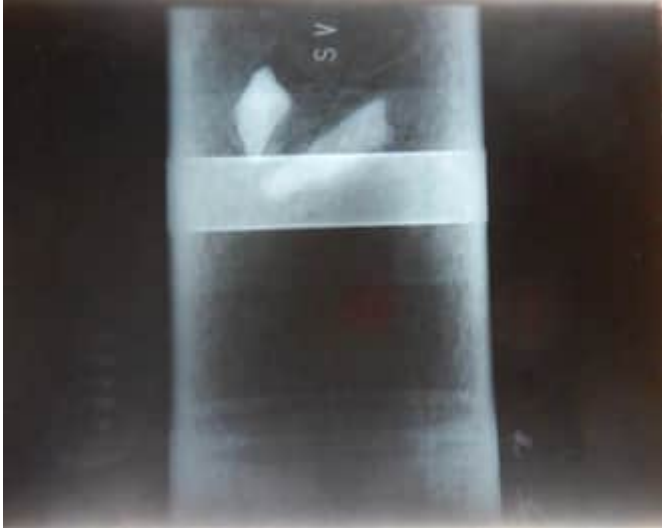
SV1

<p>Kellarikerros, Putkikanaali lähellä kanaaliin johtavaa ovea; Sv-viemäriinjan suora vaakaputkiosa lähellä tilan katon rajaa 162/6,0 mm</p>	<p>Kuvausalueen sv-viemäriinjan suorasta vaakaputkiosasta havaittiin <b>pistemäistä sekä laaja-alaista syöpymää &lt; 20 % seinämän paksuudesta</b>. Kuvausalueella putkilinjan sisällä erottuu runsaasti sakkakertymää. Jäljellä oleva seinämävahvuus on noin 4,8 mm.</p>
<p><b>Putkinäytteiden kaltaisten putkien kuntoluokka on KL5 ja jäljellä oleva käyttöikä on yli 10 vuotta, mikäli korroosion eteneminen tapahtuu laskennallisesti ja lineaarisesti.</b></p>

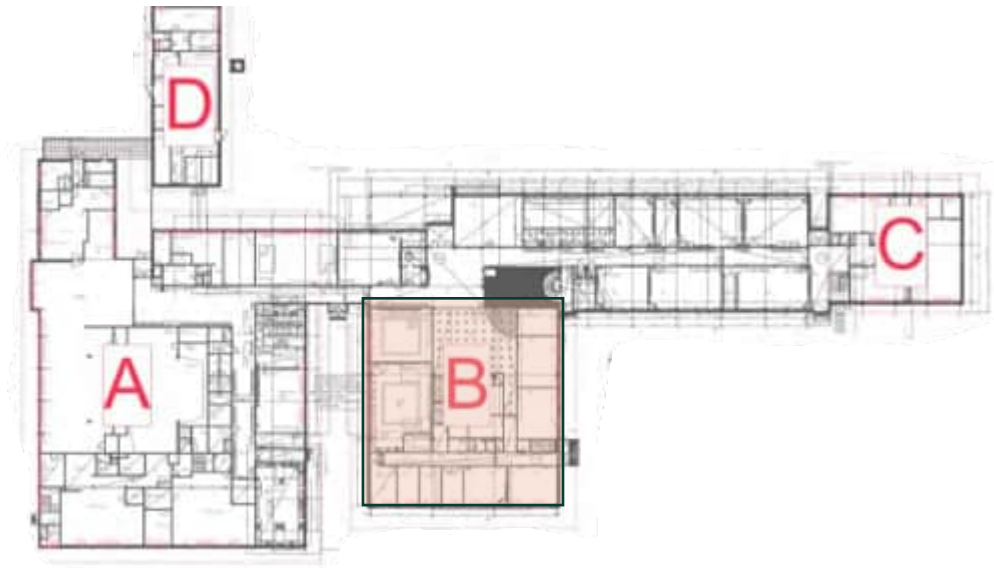
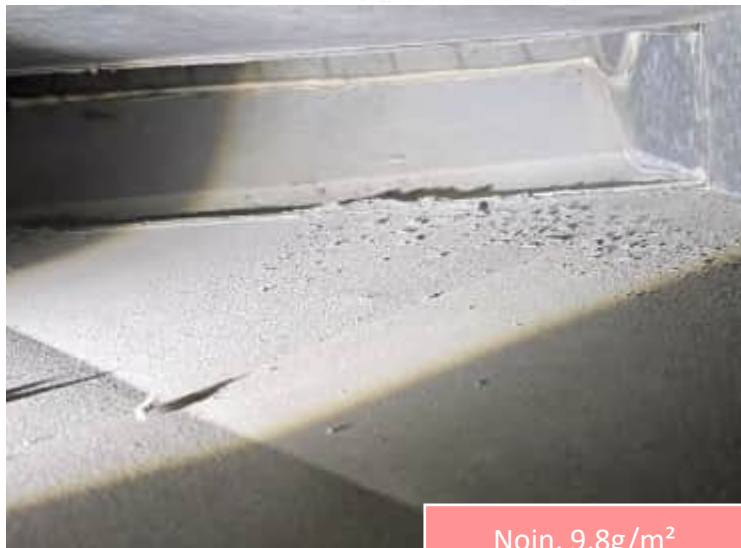
Poistoilma 1krs. Osa B

Noin. 9,8g/m<sup>2</sup>

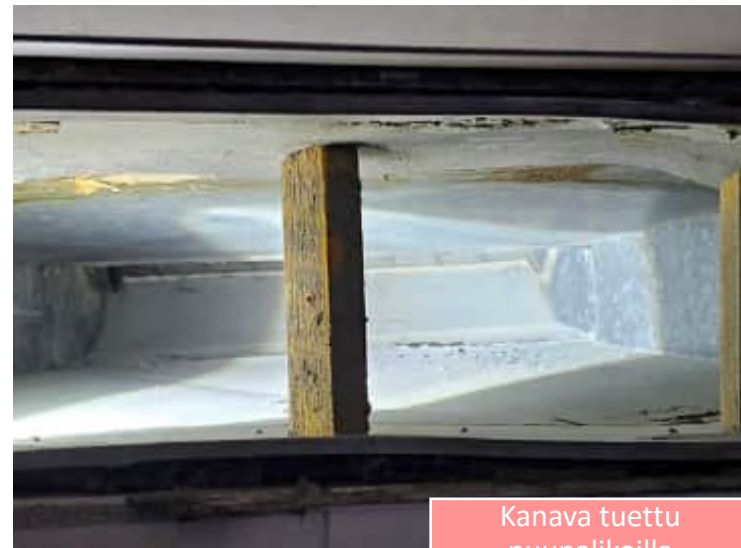
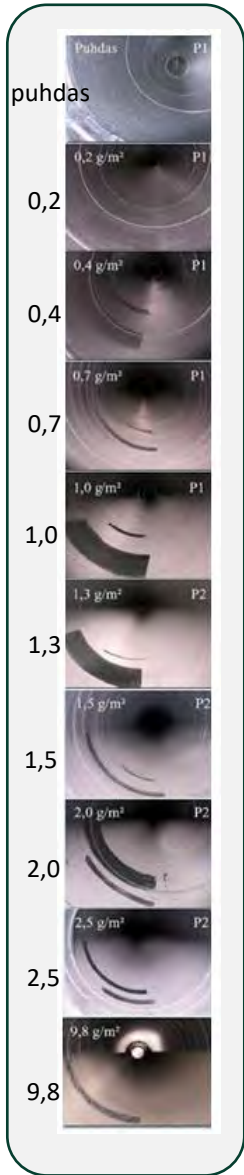
Kanava tuettu puupalikoilla

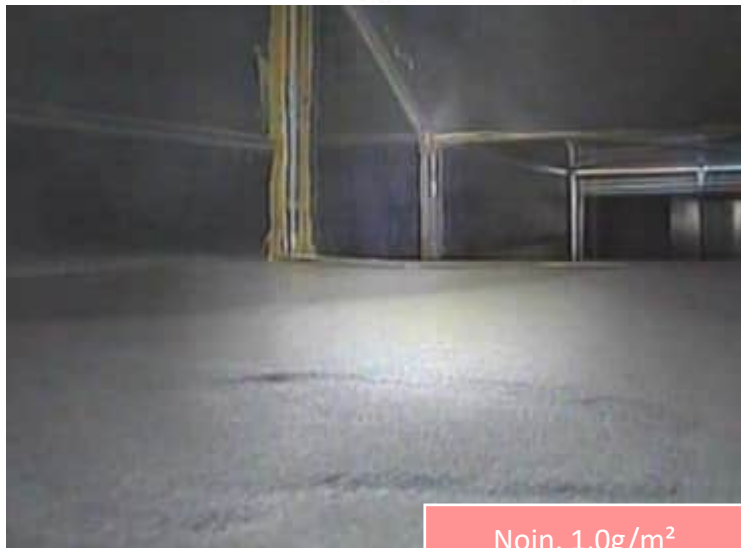
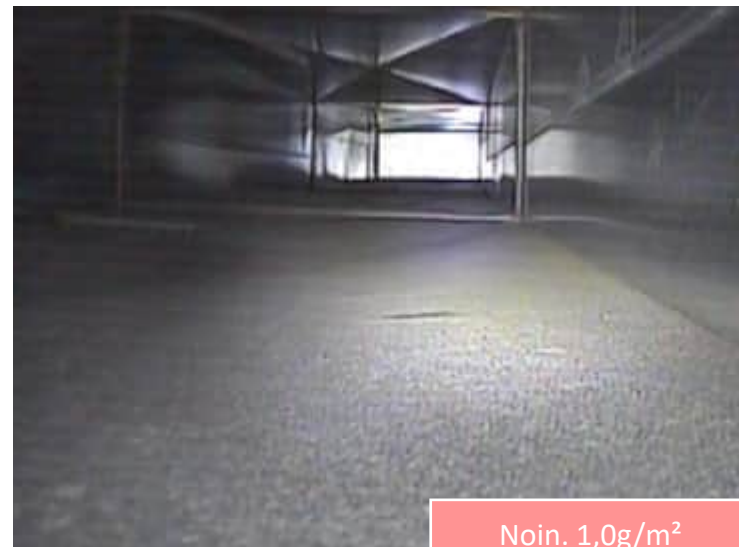
Tuloilma 1krs. osa B

Noin. 1,0g/m<sup>3</sup>

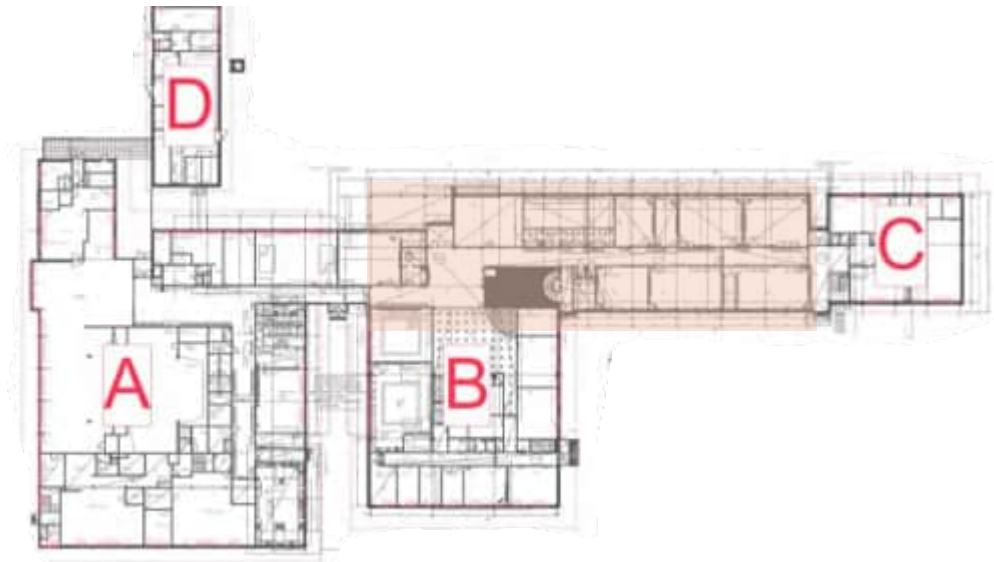
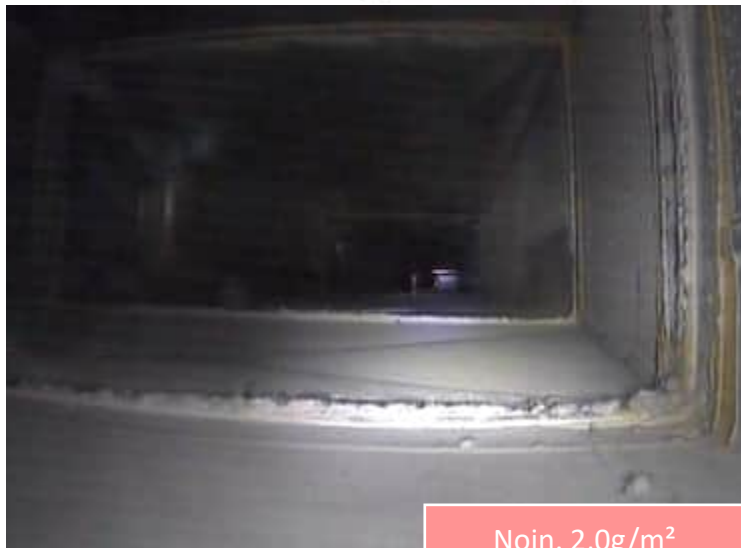
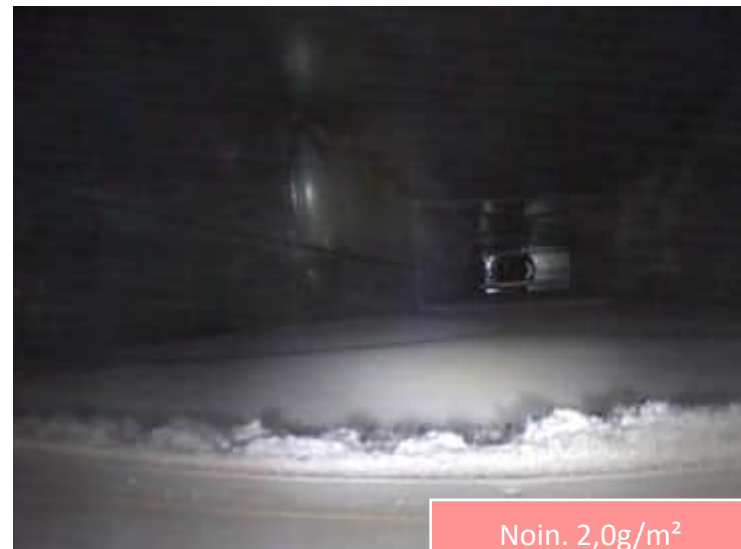
Poistoilma 1krs. Osa B

Noin. 2,0g/m<sup>3</sup>

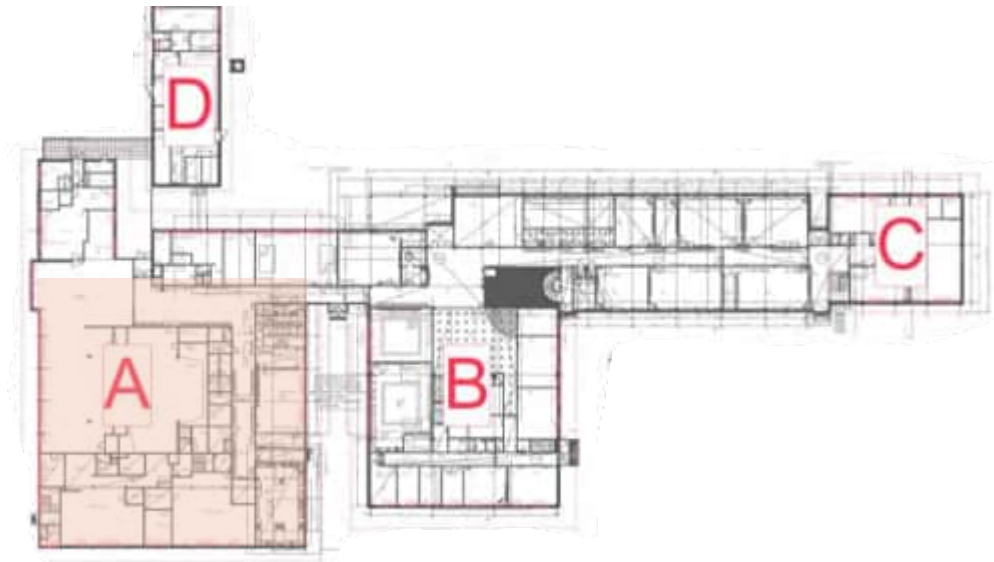
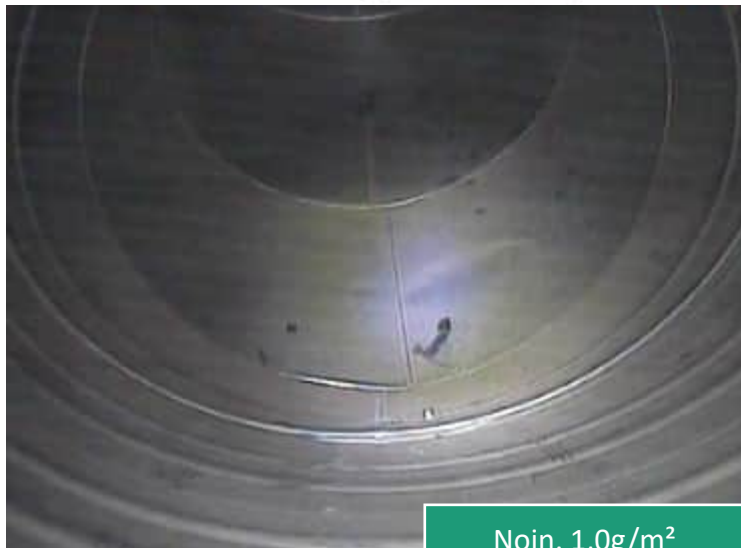
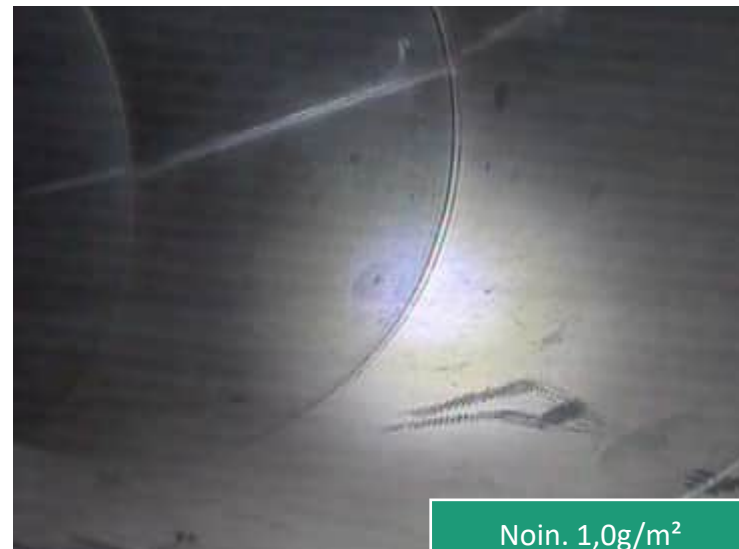
Poistoilma 1krs. Osa A auditorio

Noin. 1,0g/m<sup>2</sup>

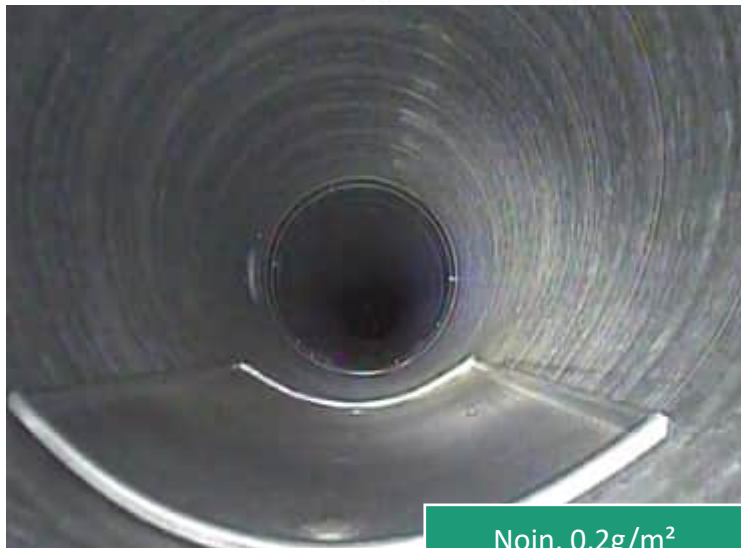
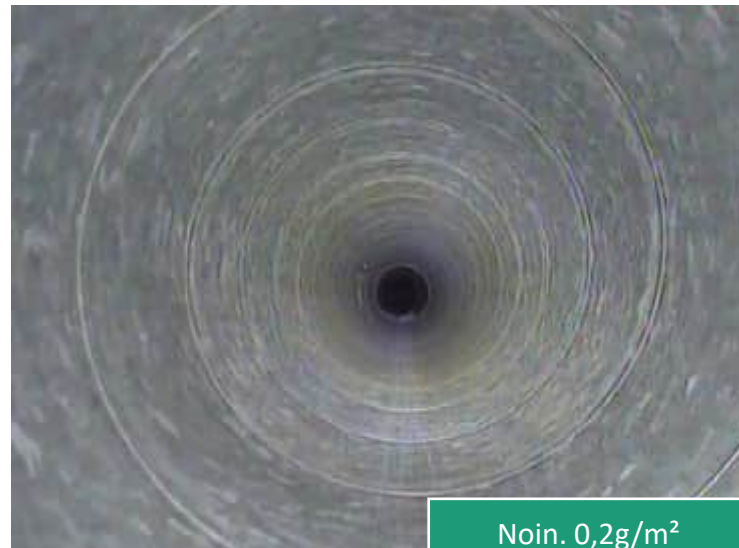
Tuloilma 1krs. Osa A Kotitalous

Noin. 0,2g/m<sup>2</sup>

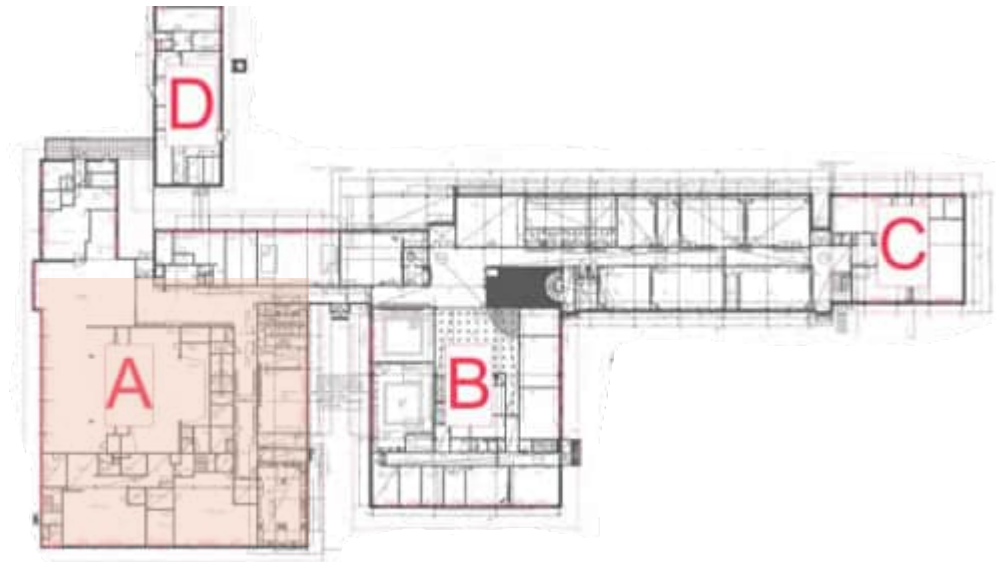
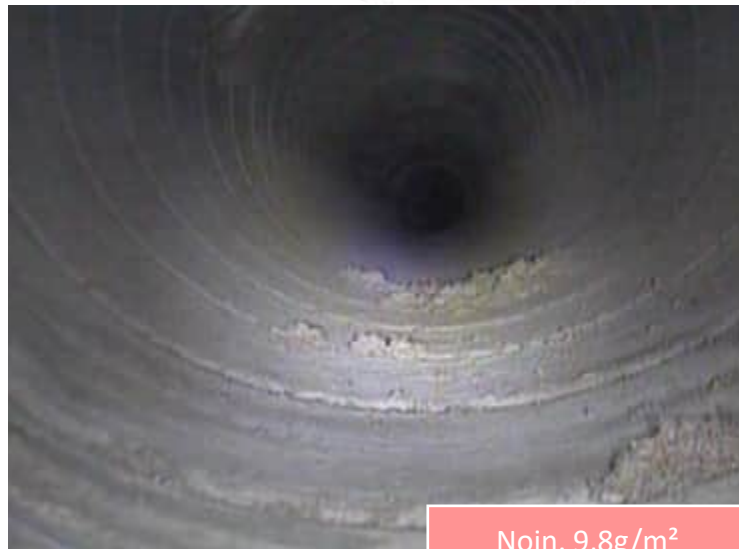
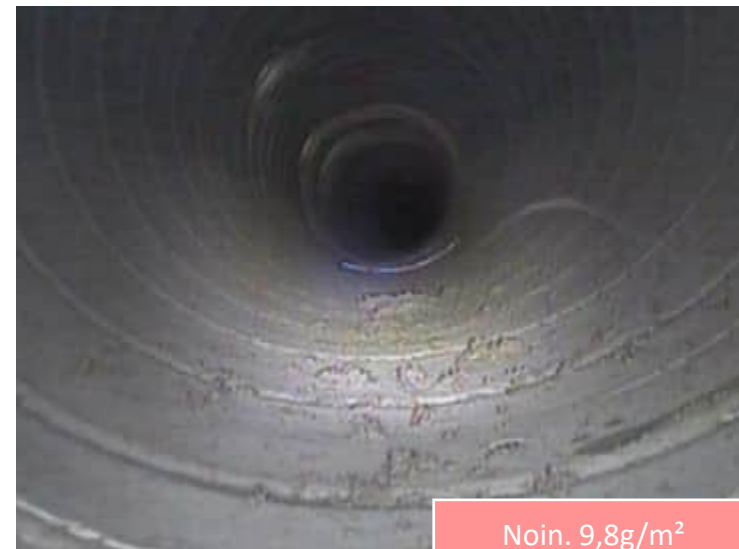
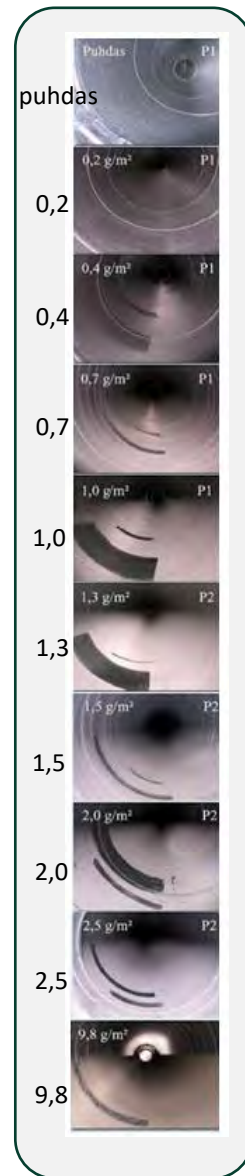
Poistoilma 1krs. Osa A Kotitalous

Noin. 9,8g/m<sup>2</sup>

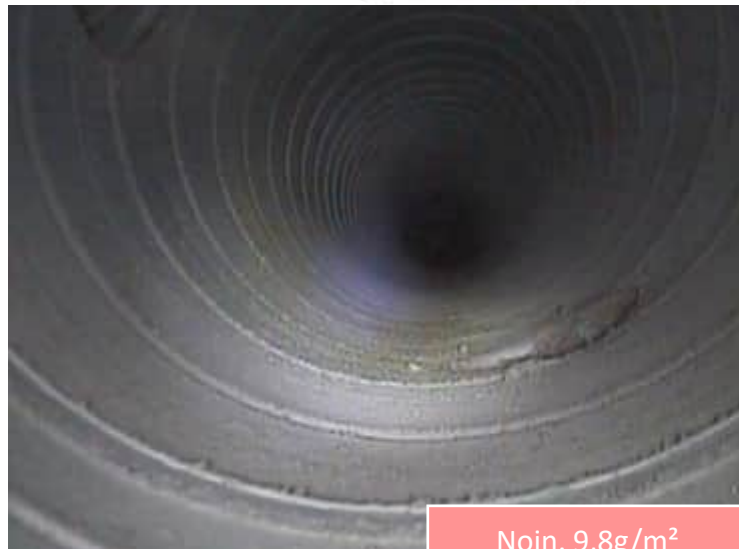
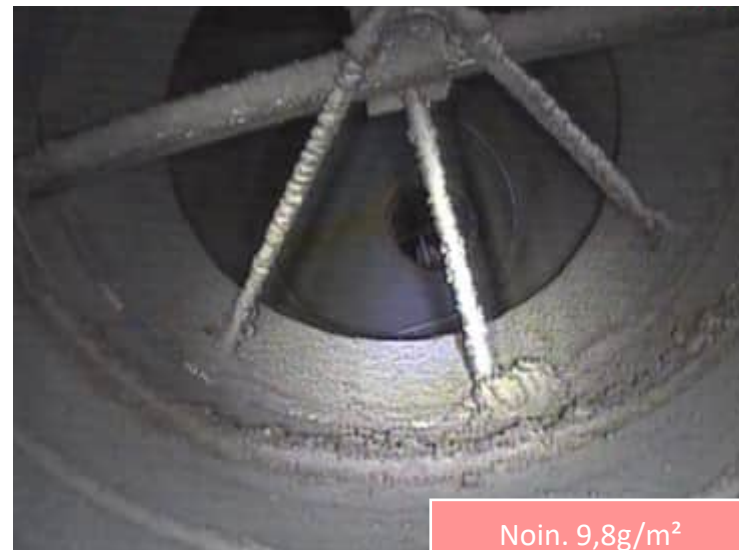
Poistoilma 1krs. Osa A Kotitalous

Noin. 9,8g/m<sup>2</sup>

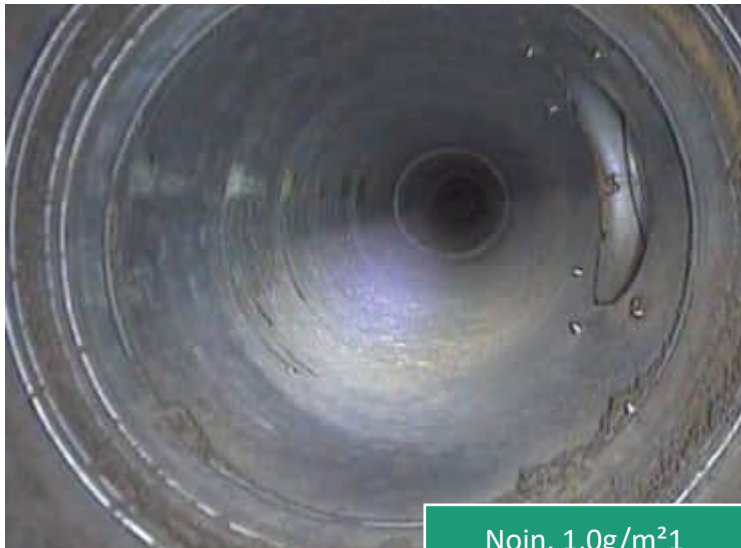
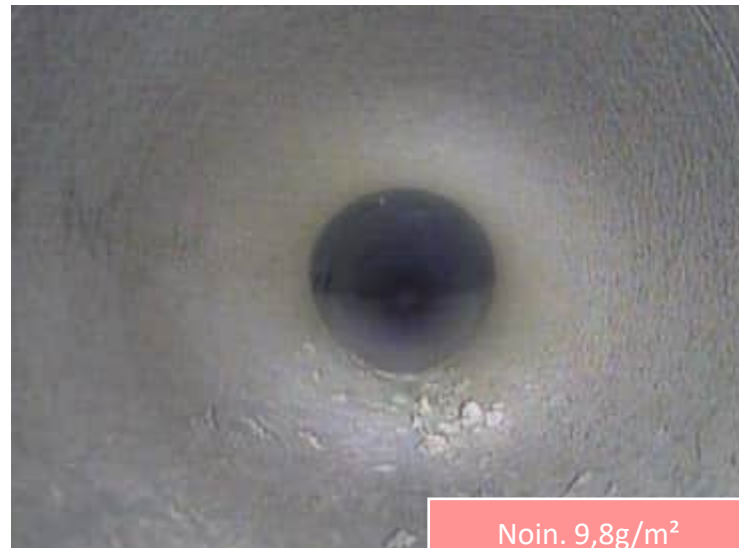
Poistoilma 1krs. Osa A Kotitalous

Noin. 1,0g/m<sup>2</sup>1

Noin. 9,8g/m<sup>2</sup>

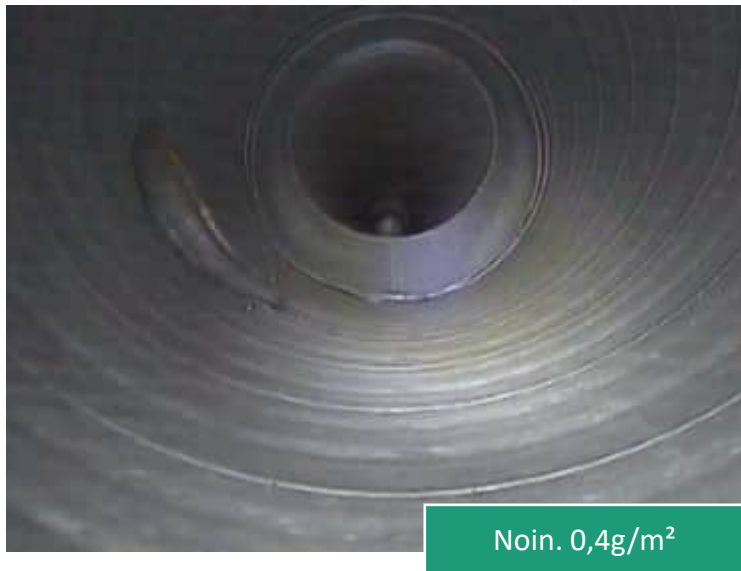
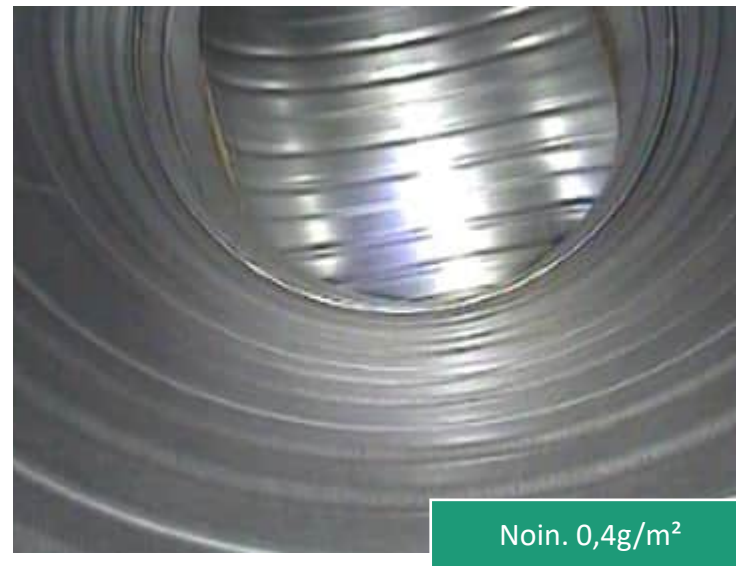
Tuloilma 1krs. Osa C

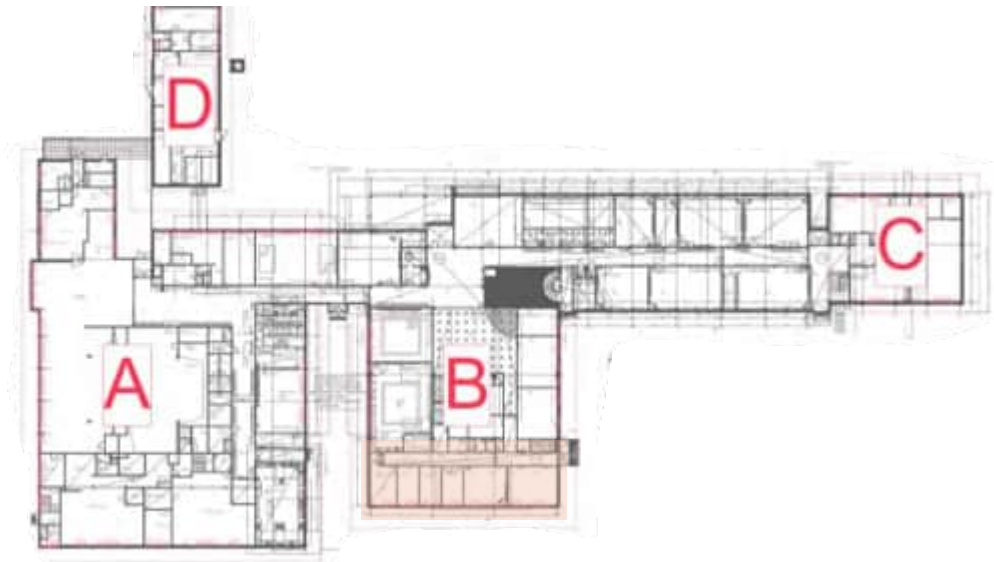
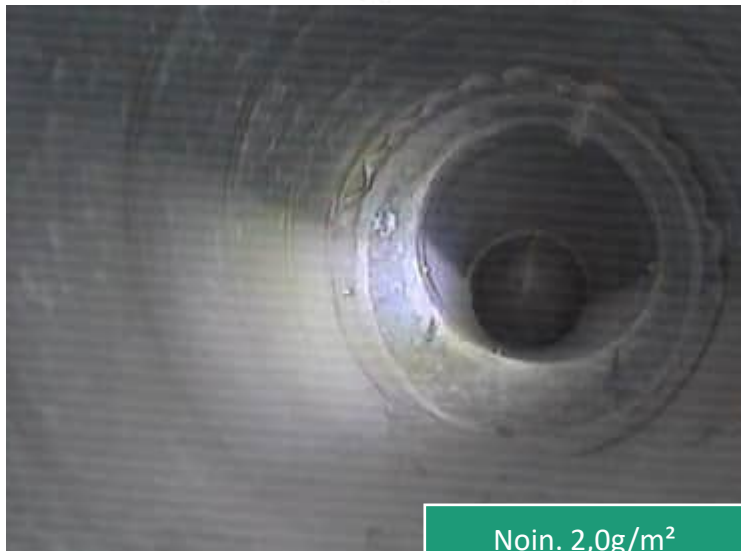
Poistoilma 1krs. Osa B Kielikäytävä

Noin. 2,0g/m<sup>2</sup>

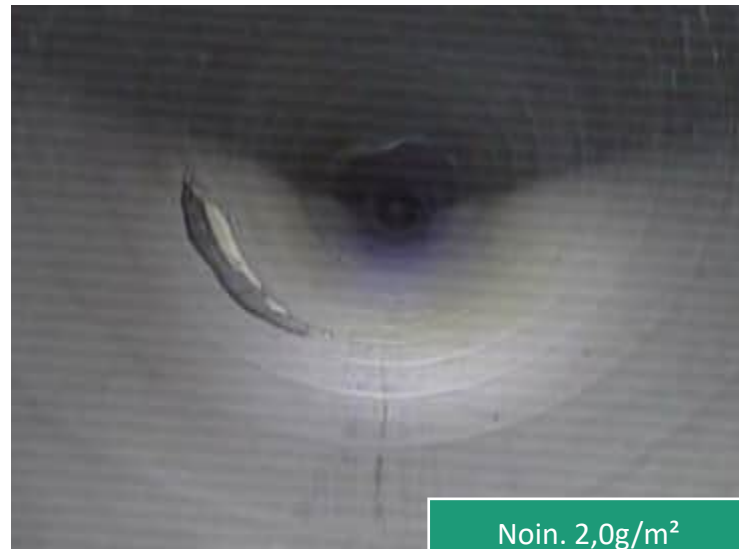
Noin. 2,0g/m<sup>2</sup>
