## Tutkimusselostus

Kosteus- ja sisäilmatekninen kuntotutkimus  
Kartanon koulu (Ylä-kartanon koulu)

<b>Päiväys</b>	<b>31.3.2026 Päivitetty 9.4.2026</b>
<b>Laatija</b>	<b>Tuomas Nykyri &amp; Jussi Erkkilä</b>
<b>Tarkastaja</b>	<b>Timo Mäkelä</b>
<b>Projektinumero</b>	<b>12030336</b>

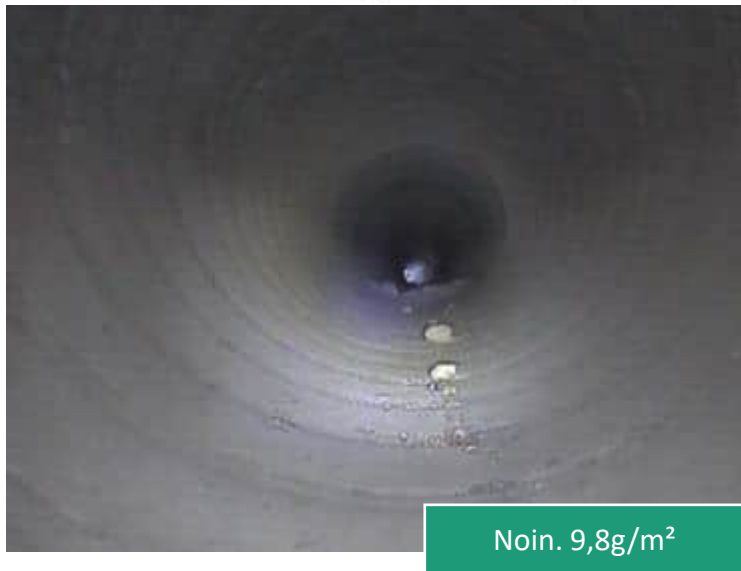
Poistoilma 1krs. Osa B Kielikäytävä

Noin. 9,8g/m<sup>2</sup>

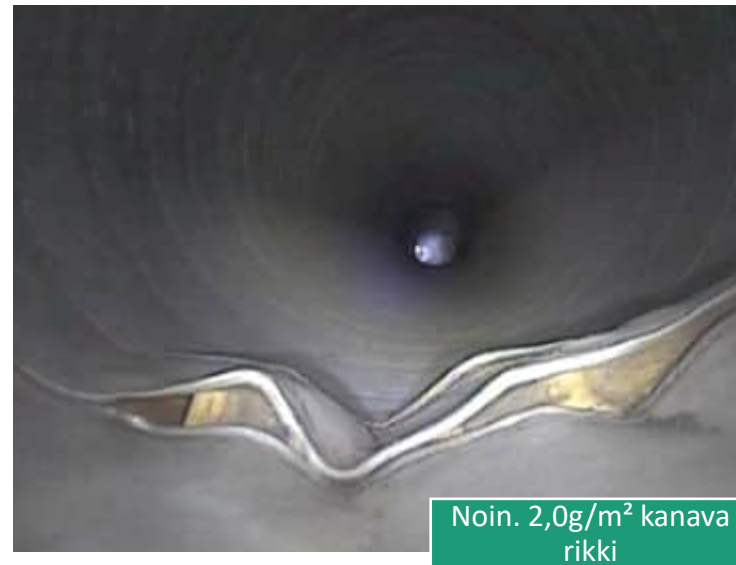
Noin. 2,0g/m<sup>2</sup> kanava  
rikki

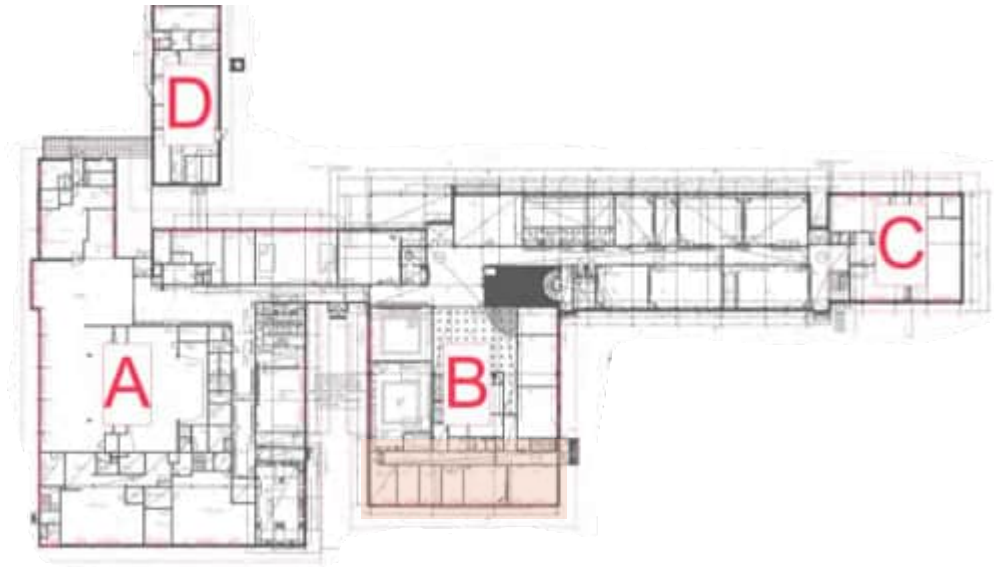
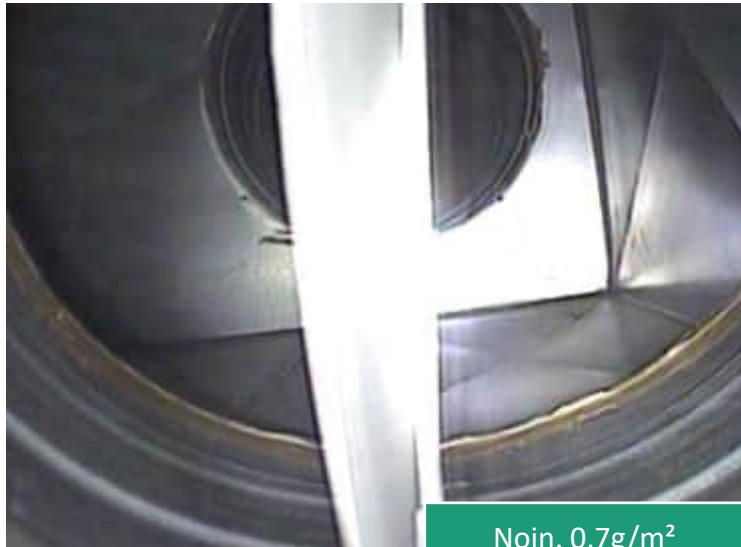
Tuloilma 1krs. Osa B Kielikäytävä

Noin. 0,7g/m<sup>2</sup>

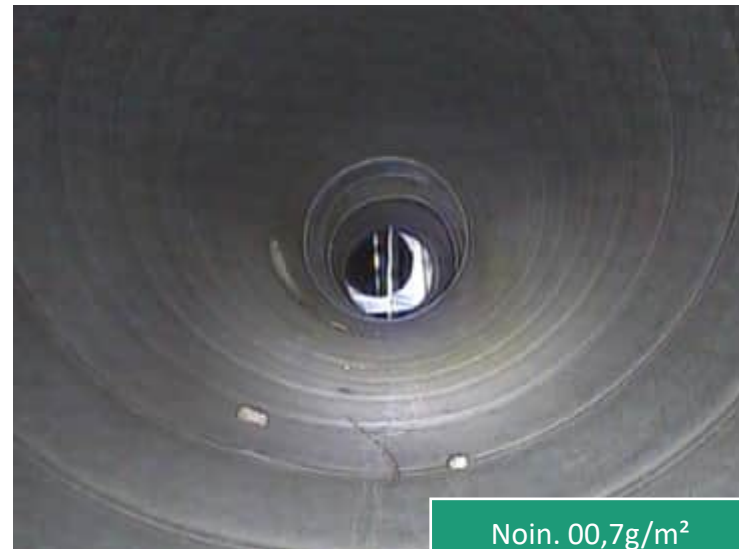
Noin. 00,7g/m<sup>2</sup>

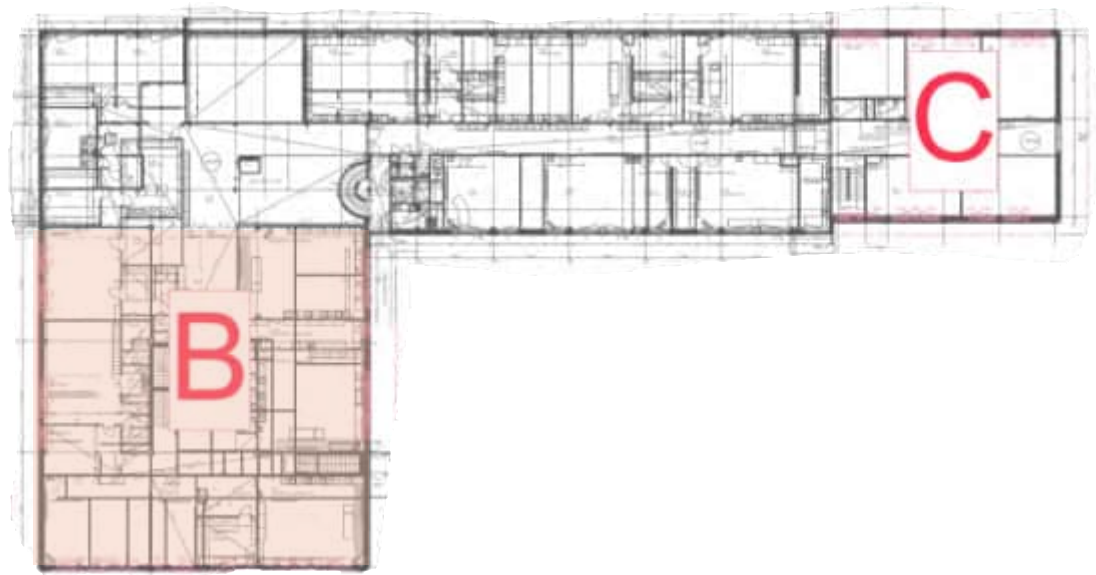
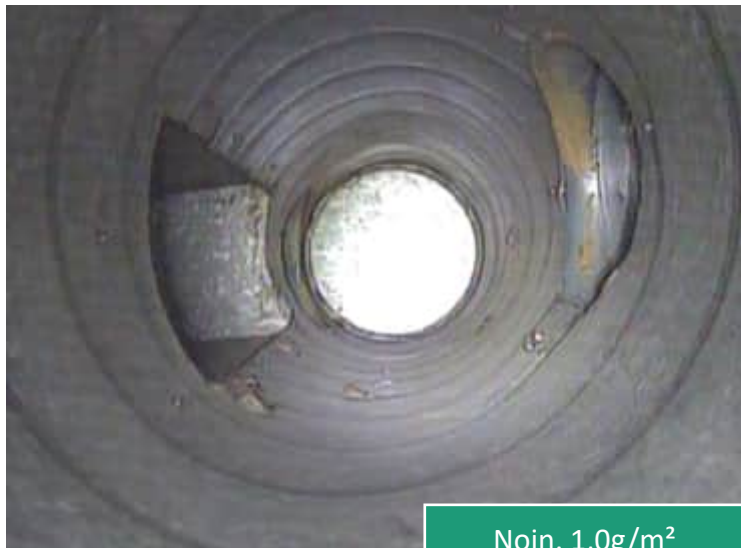
Tuloilma 2krs. Osa-B

Noin. 1,0g/m<sup>2</sup>

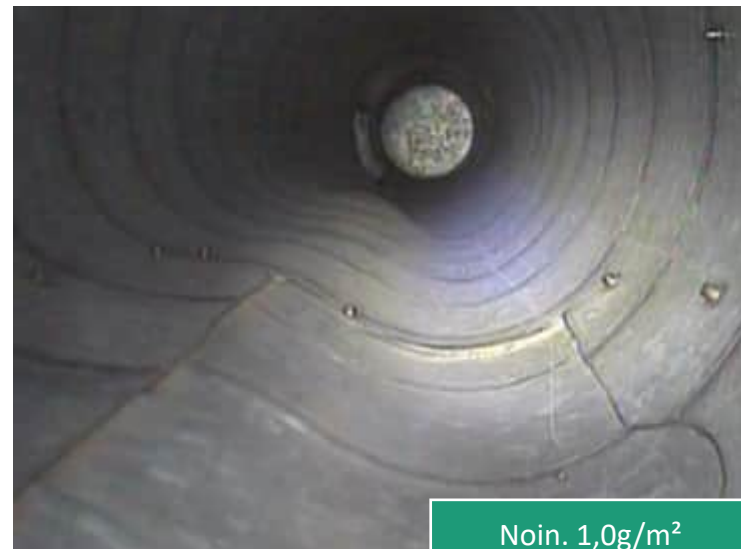
Noin. 1,0g/m<sup>2</sup>

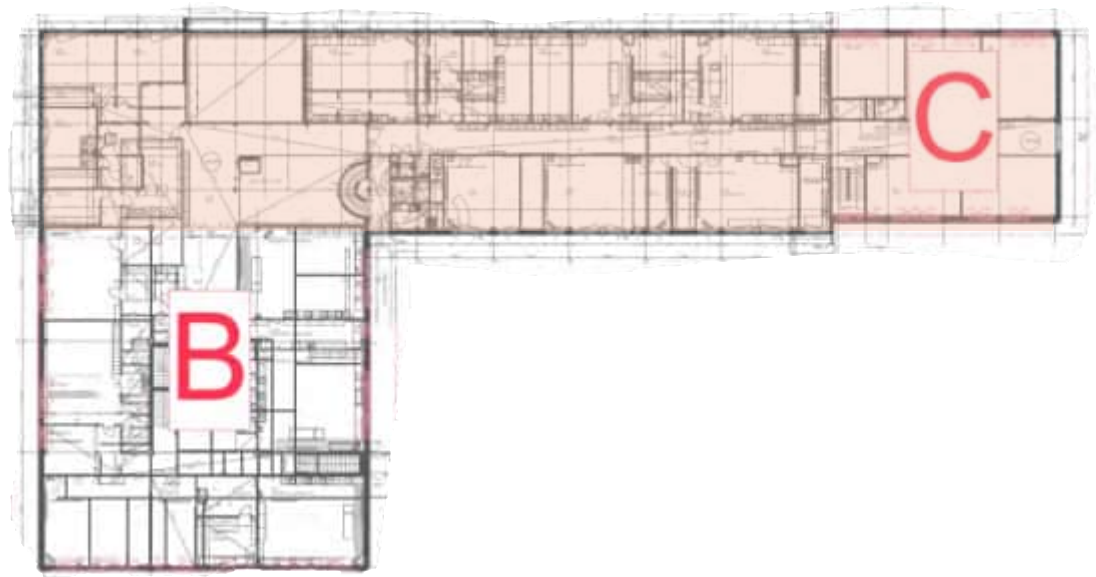
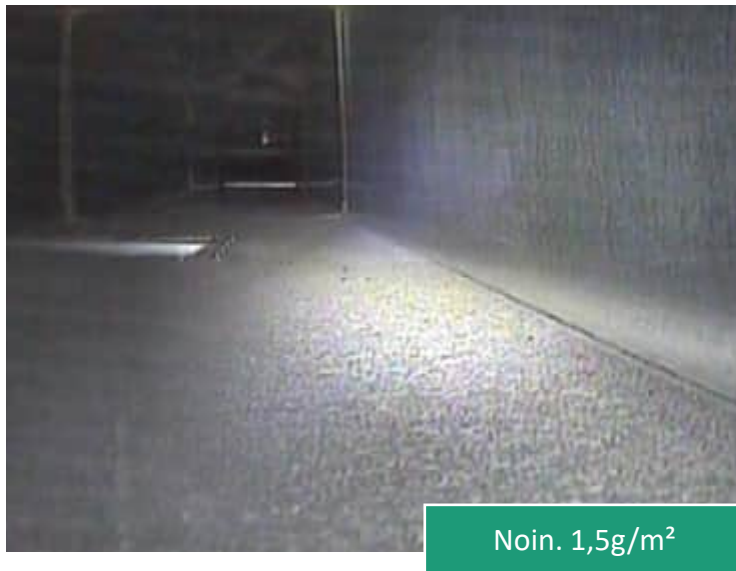
Tuloilma 2krs . Osa B-C

Noin. 1,5g/m<sup>2</sup>

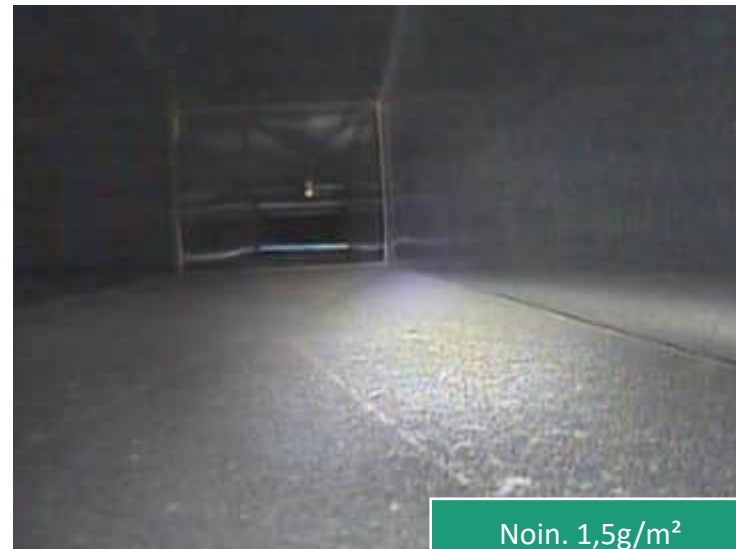
Noin. 1,5g/m<sup>2</sup>

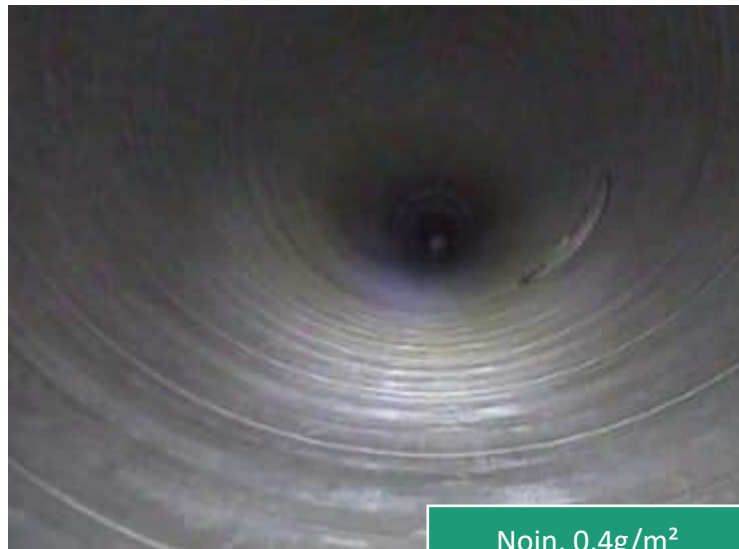
Tuloilma 2 krs . Osa B-C

Noin. 0,4g/m<sup>2</sup>

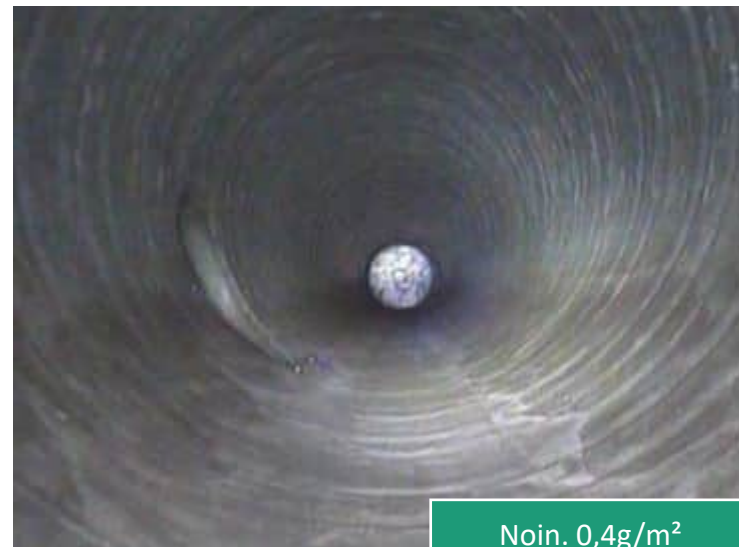
Noin. 0,4g/m<sup>2</sup>

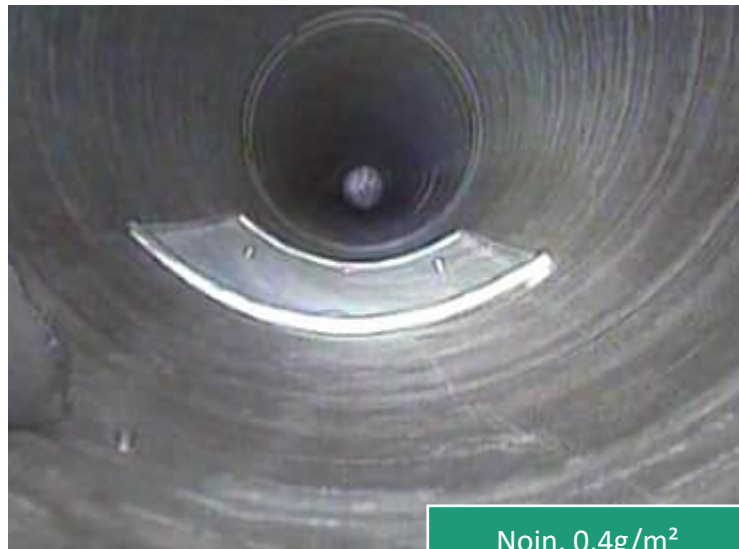
Tuloilma 2 krs . Osa B-C

Noin. 0,4g/m<sup>2</sup>

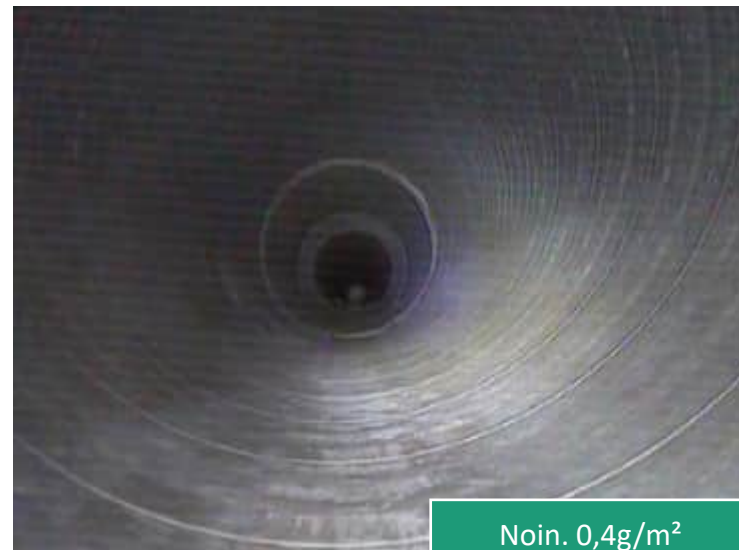
Noin. 0,4g/m<sup>2</sup>

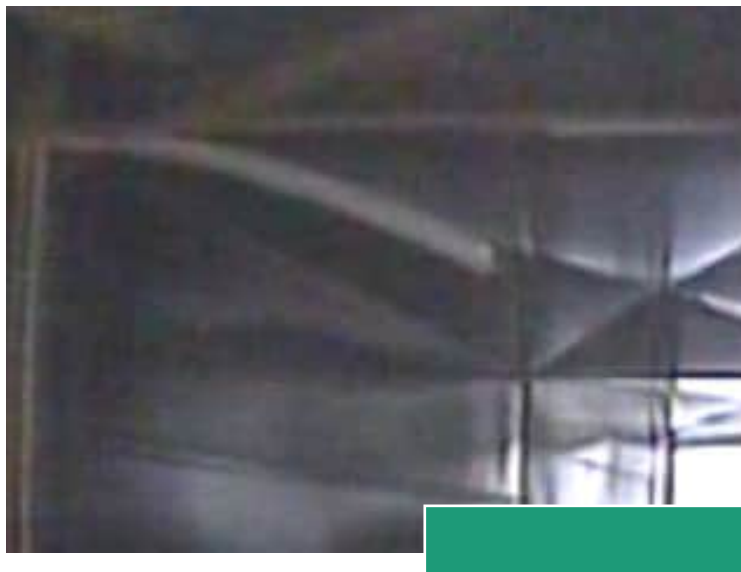
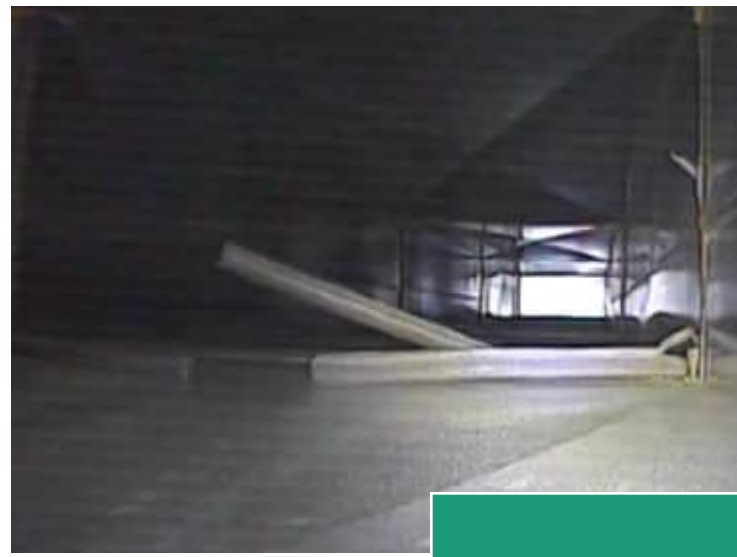
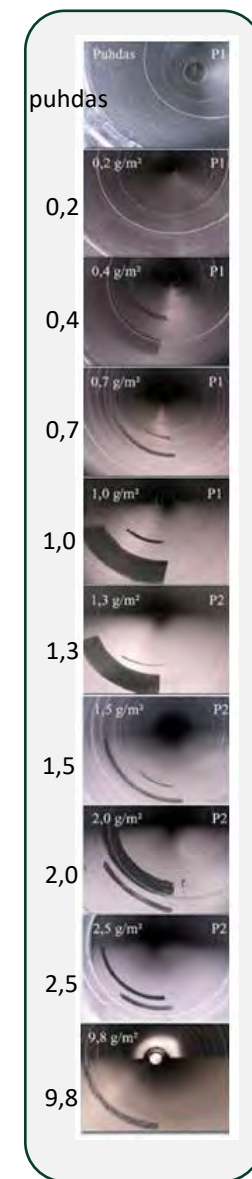
Monessa neliskanttisessa kanavassa kanavien liitoksista tiivisteet irti

- **Poistokanavat:**
  - Poistokanavistot ovat erittäin likaisia niiden keskimääräinen puhtaustaso on noin.  $9,8 \text{ g/m}^2$
- **Tulokanavat:**
  - Tulokanavistossa on puhtaampia osuuksia ja erittäin likaisia osuuksia kanavien keskimääräinen puhtaustaso on noin.  $1,0 \text{ g/m}^2$
- **Toimenpide suositus:**
  - Tulo / Poistokanaviston puhdistus
