MESTARITOIMINTA OY

LAMPAANPOLSKAN PÄIVÄKOTI

Korjaustapaehdotus

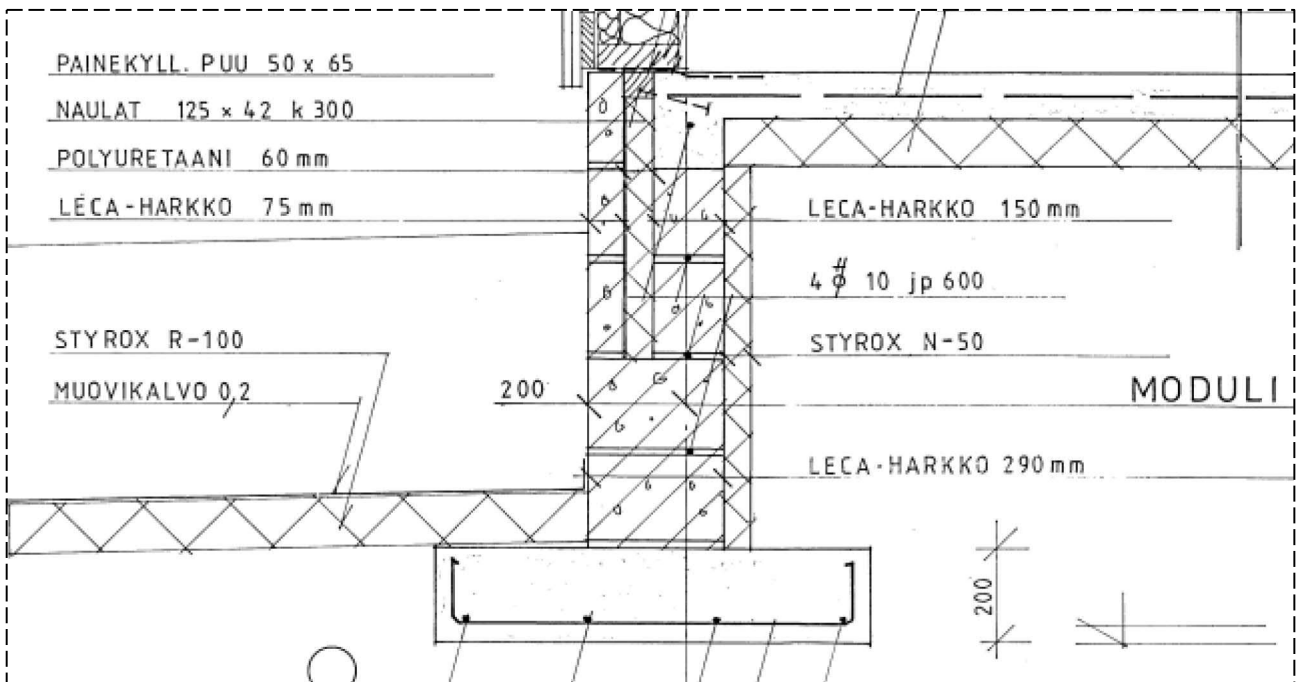
Kuva 5. Rakennuksen sokkelirakenne on tehty leca-harkkoista.

Sokkelin tasoitteessa havaittiin paikallisia halkeamia. Sokkeliin on asennettu yhden reunan osalta patolevy, jota ei todettu aistinvaraisesti muualla rakennuksen vierustoilla.

Rakennuksen sokkelin ulkopinnoilla havaittiin runsaasti pieniä ja paikoin suuriakin halkeamia. Halkeamat olivat suurempia sokkelin nurkka-alueilla (ks. **Error! Reference source not found.**).

Sokkeleiden halkeamat paikataan. Sokkeleihin asennetaan yhtenäinen vedeneristys maanvastaisille osille rakennuksen vierustäyttöjen vaihtamisen yhteydessä.

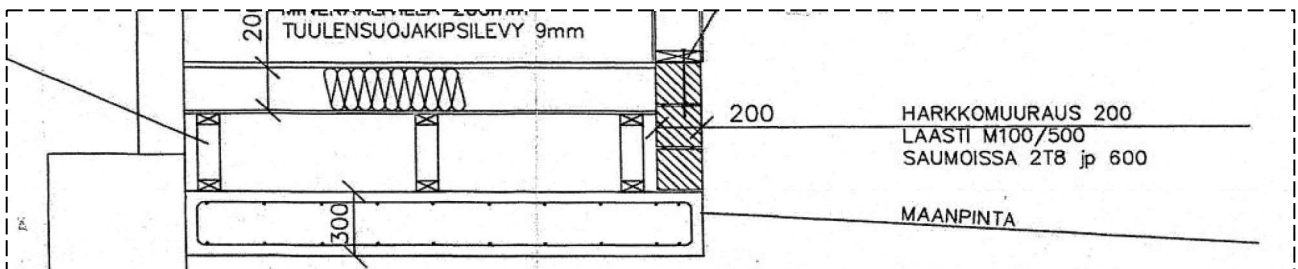
Kuva 6. Laajennusosan sokkelirakenne on tehty harkkomuurauksella.

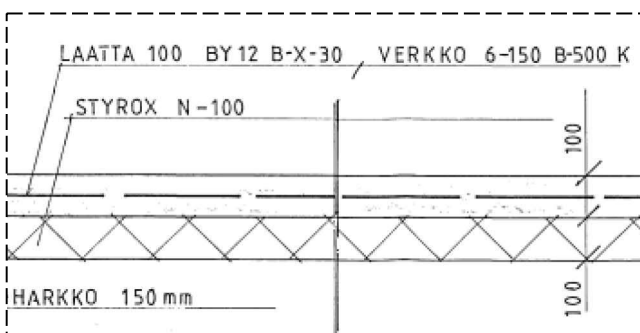
AP1 (vanha osa)

Kuva 8. Alapohjarakenne AP1

Lattiapinnoilla havaittiin alapohjan AP1 painumiseen viittaavia merkkejä kantavien sokkelilinjojen kohdalla. Kantavan sokkelilinjan kohdalla oli pieni kohouma <2,5 mm (ks. **Error! Reference source not found.**).

Alapohjarakenteeseen AP1 tehdyn avauksen kautta havaittiin, että EPS-eristeen alapuolinen maa-aines oli hienojakoista ja märkää. Hienojakoinen maa-aines lisää kapillaarisen kosteuden nousua alapohjarakenteeseen, mutta kuitenkin pintakosteuskartoituksessa ei havaittu kohonneisiin kosteuspitoisuuksiin viittaavia arvoja lattiapinnoilla. Alapohjarakenteen EPS-eriste estää kapillaarisen kosteuden nousun ja vähentää diffuusiota niin, että kosteus ei pääse tiivistymään lattian pintamateriaalin alle.

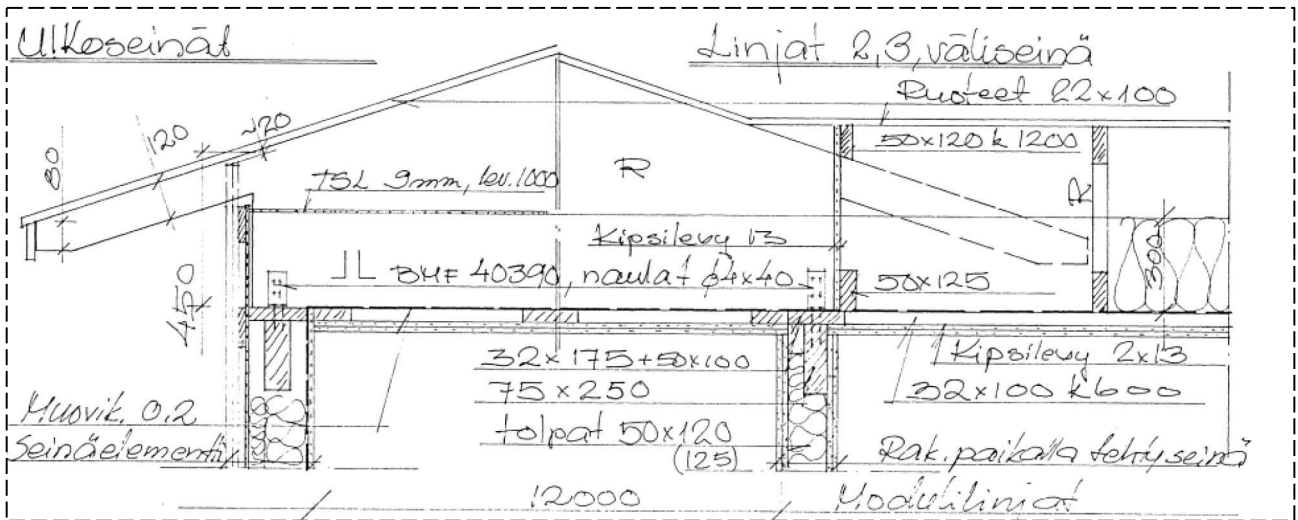
Kuva 11. Kantava väliseinälinja.

- Kantavan väliseinän alla olevasta liikuntasaumasta tulisi poistaa vaurioitunut eriste ja liikuntasauoma tiivistää ilmavuotojen ehkäisemiseksi maaperästä sisätiloihin.

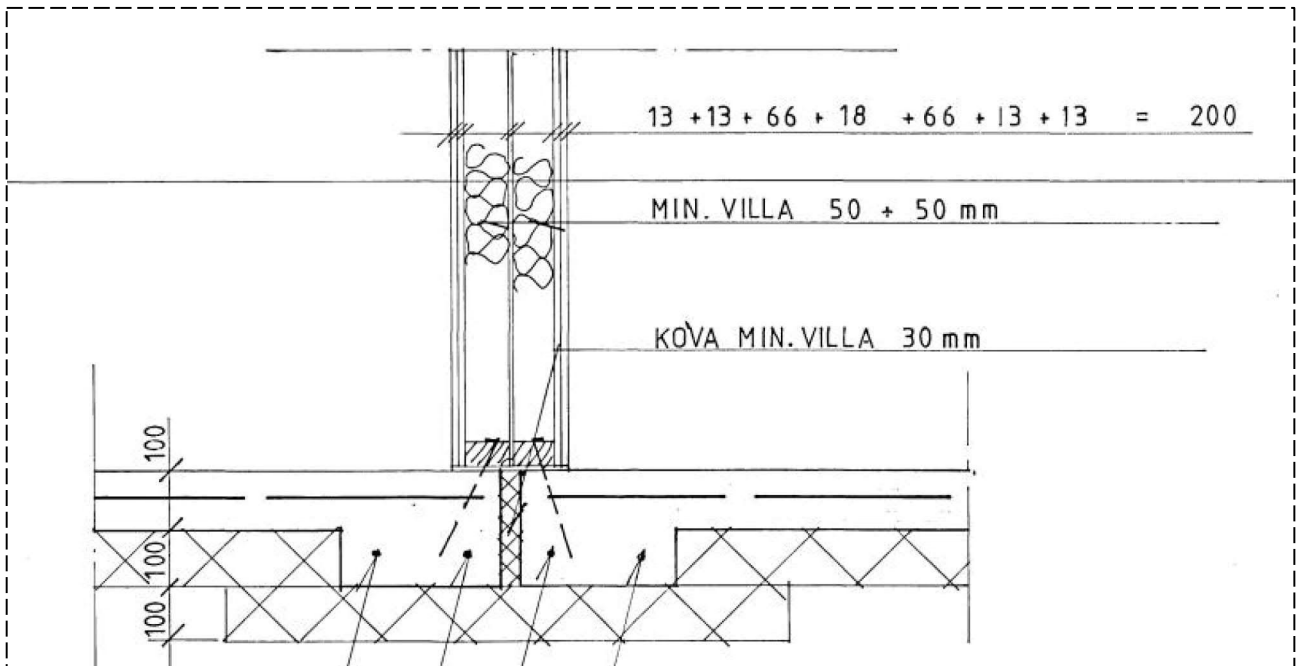
Rakennuksen liikuntasauaman kohdalla kahden maanvaraisen betonilaatan välissä on 30 mm mineraalivilla kaistale. Kutistumissaumojen kohdalla väliseinän alaohjauspuun alle on asennettu huopakaista estämään kosteuden nousu alapohjarakenteesta alajuoksupuuhun.

Kuva 13. Rakenneleikkaus liikuntasäuran kohdalta.

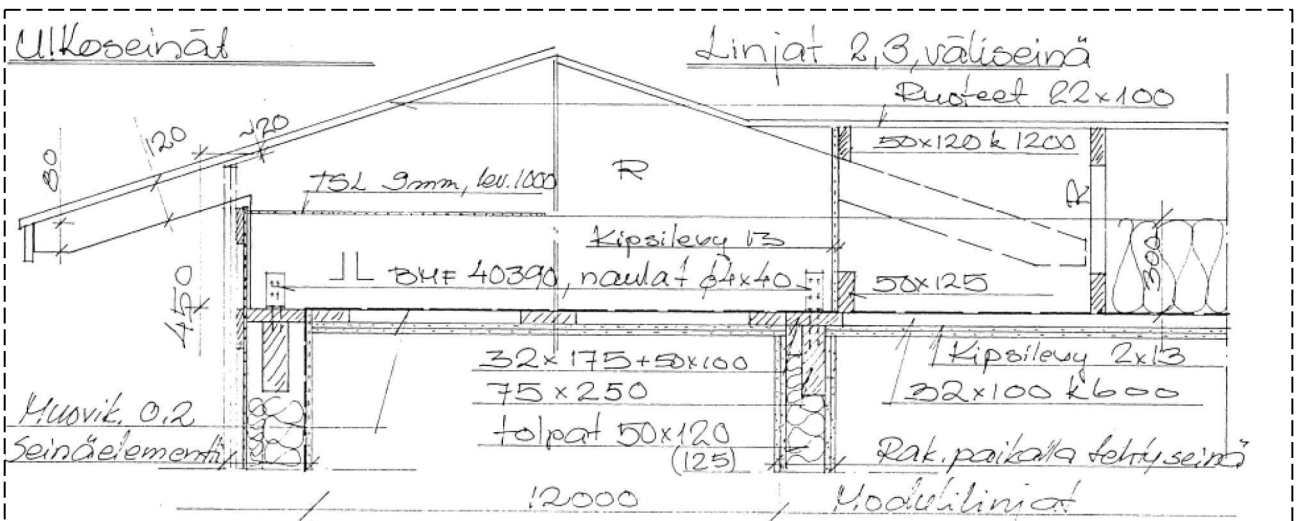
Kuva 23. Lähtötietojen mukaan ulkoseinä-yläpohjaliittymän (US1-YP1) toteutuksessa on huomioitu höyrynsulun yhtenäisyys
