Järvenpään kansakoulu

Korjattavuusarvio

5.12.2019

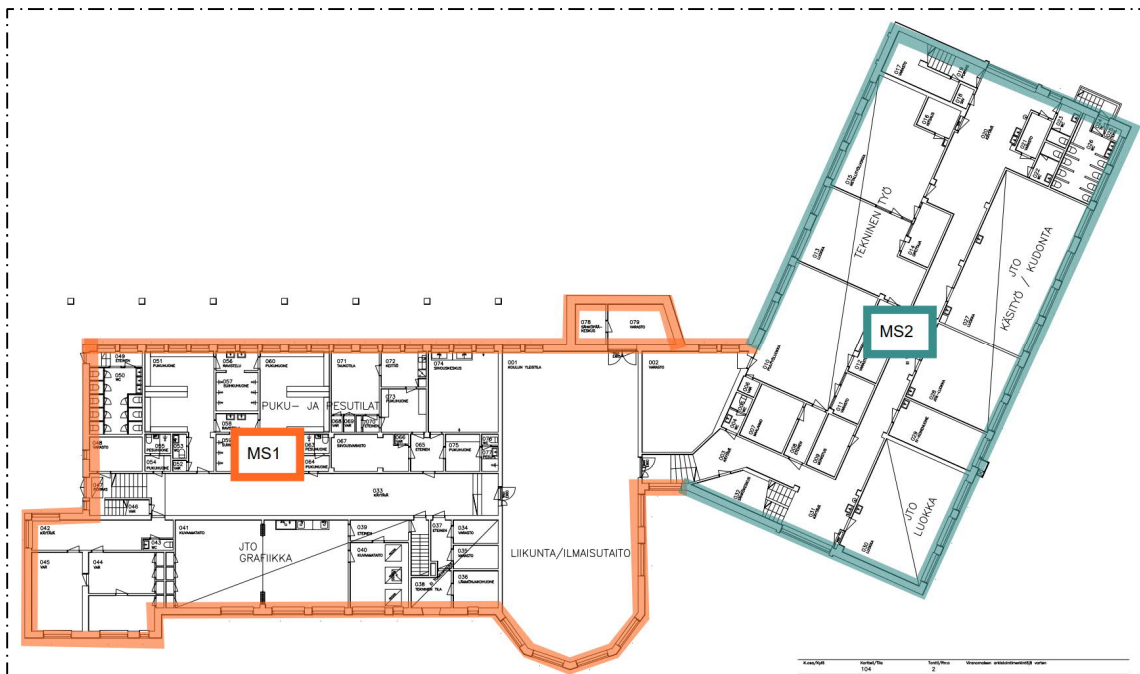
Kellarikerroksen ulkoseinät ovat maanvastaisia seinärakenteita. Rakennuksessa on olemassa olevien lähtötietojen mukaan kahta erilaista maanvastaista seinärakennetta.

Kuva 8. Lähtötietojen mukaan rakennuksessa on kahta erilaista maanvastaista seinärakennetta.

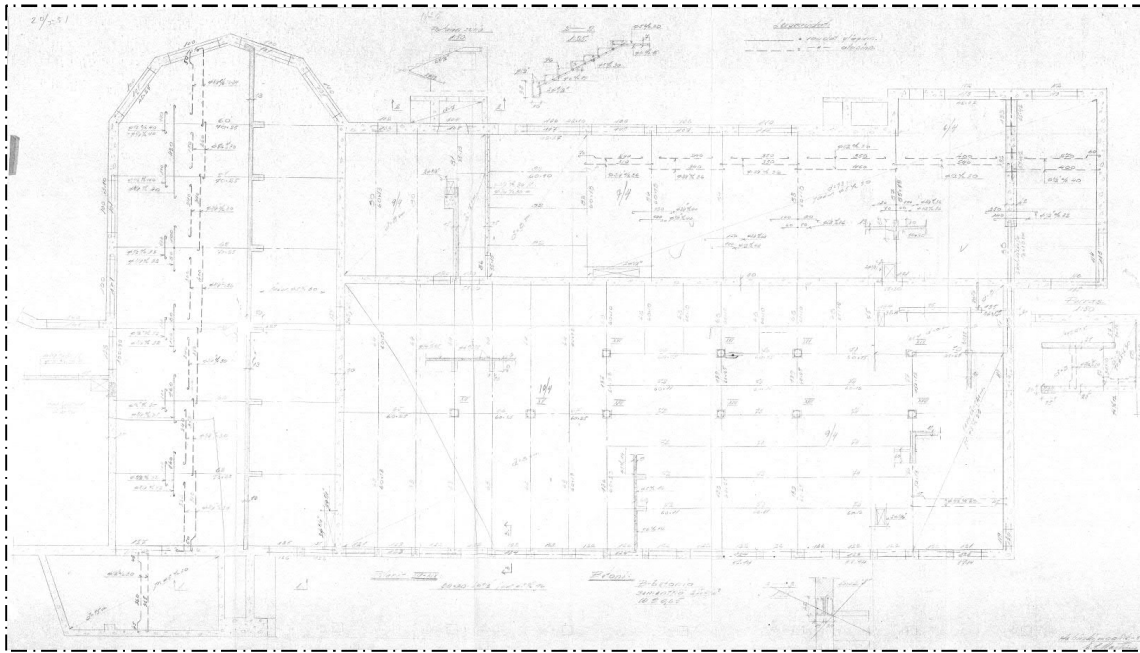
Kuva 9. Ote A-siiven pohjakerroksen alkuperäisestä rakennepiirustuksesta. Suunnitelman mukaan A-siiven perusmuurit olisivat betonirakenteisia.

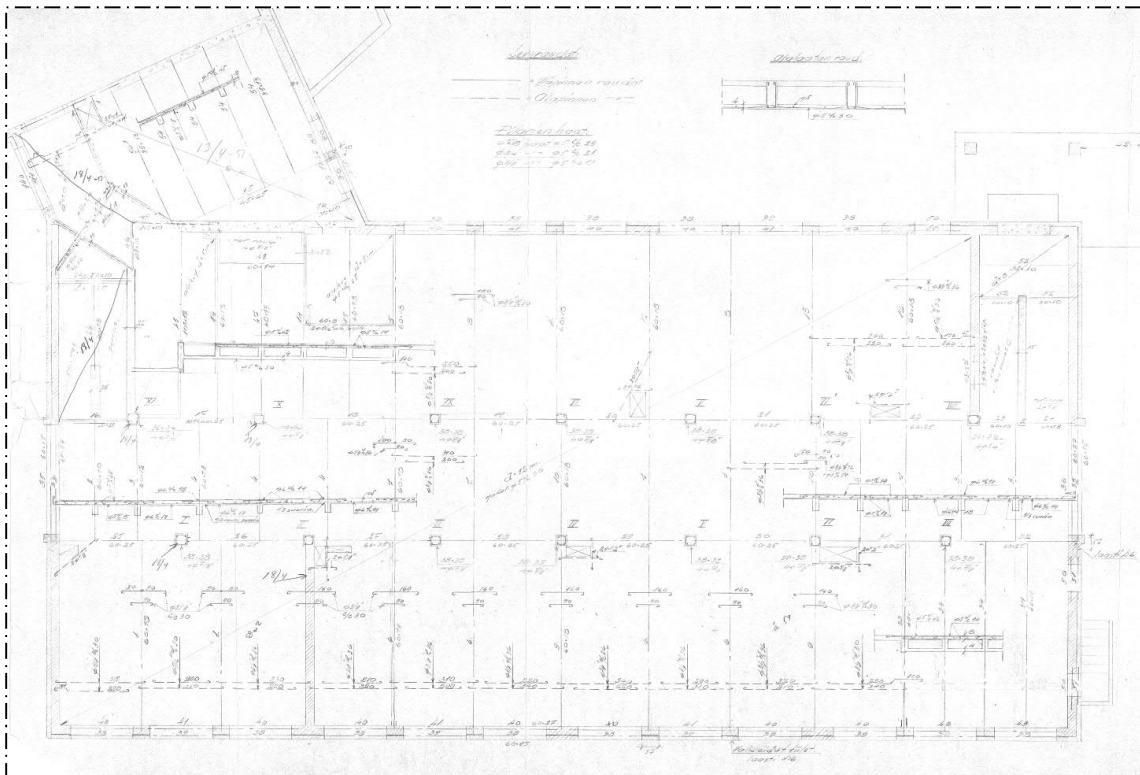
Kuva 10. Ote B-siiven pohjakerroksen alkuperäisestä rakennepiirustuksesta. Suunnitelman mukaan B-siiven perusmuurit olisivat tiilirakenteisia.

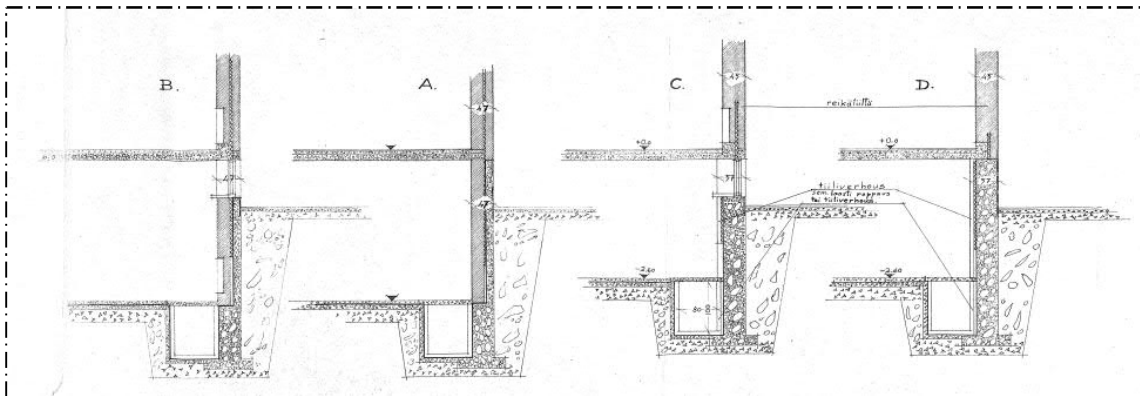
Kuva 12. Rakennuksen putkikanaalit on esitetty alkuperäisissä arkkitehtipiirustuksissa ulkoseinien vierustoilla.

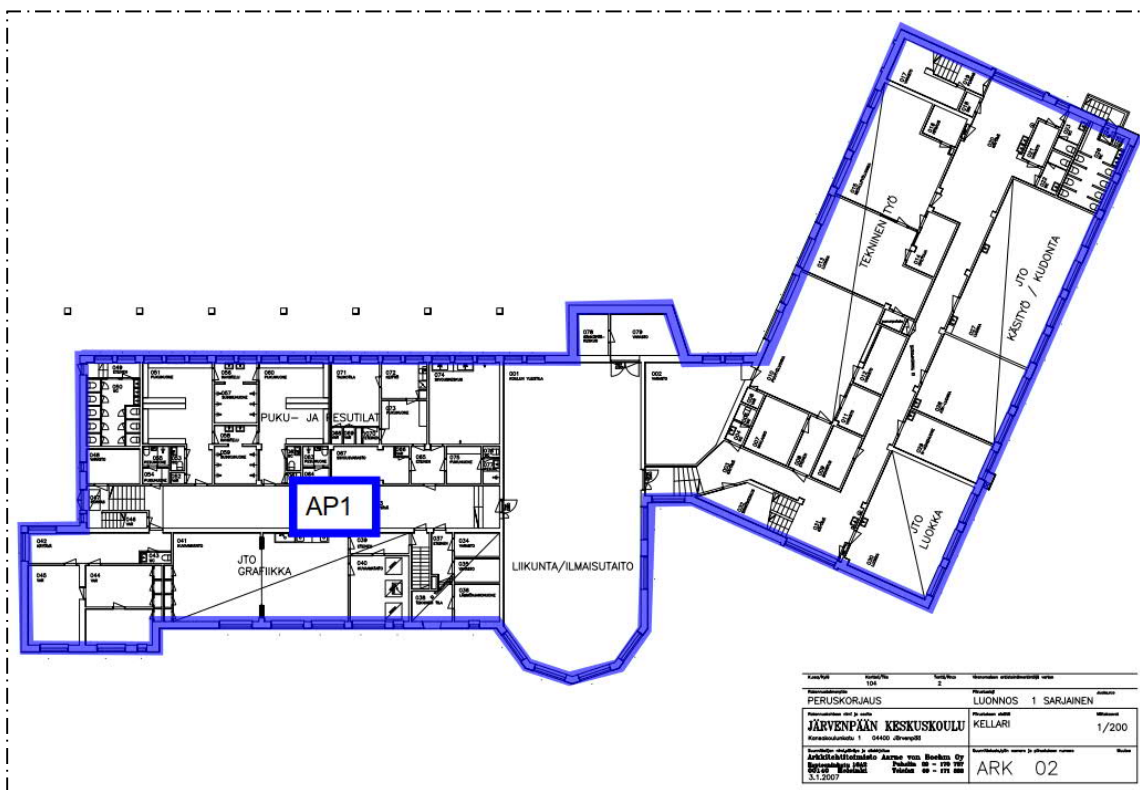
Kuva 13 Lähtötietojen mukaan rakennuksessa on yksi alapohjarakenne.

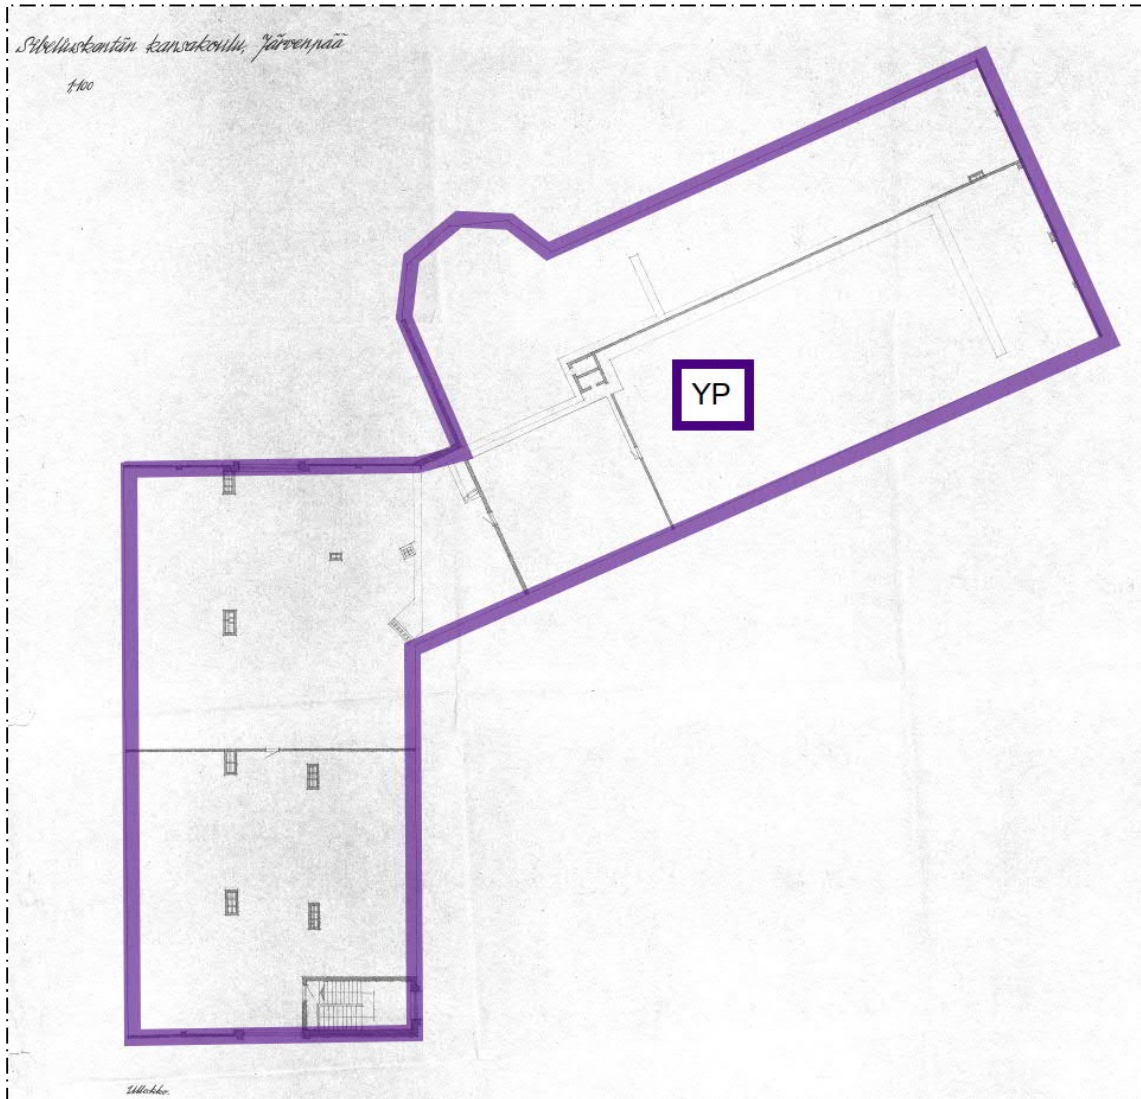
Kuva 23. Rakennuksen yläpohjarakenne on toteutettu aikakaudelle tyypillisellä palopermantorakenteella.
