MESTARITOIMINTA OY

MANKALAN KOULU

Tutkimusraportti

Rakennustekninen kuntotutkimus, REV A 15.6.2022

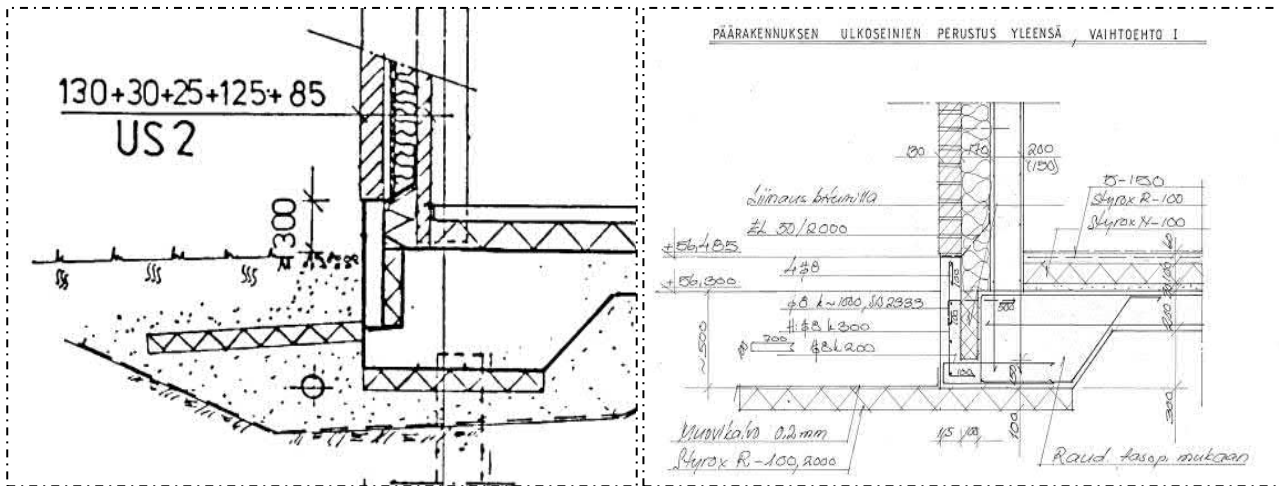
Rakennuksen perustukset on routasuojattu sekä vanhalla osalla että laajennusosilla. Vanhalla osalla routasuojaus on asennettu rakennepiirustusten mukaan vaakasuoraan, jolloin routasuojaus ei ohjaa vajovesiä pois päin rakenteista. Laajennusosalla routasuojaukset on asennettu viettämään pois päin rakenteista.

Kuva 3. Laajennusosan routasuojaus (vasen kuva) on asennettu viettämään pois päin rakennuksesta, kun vanhalla osalla (oikea kuva) routasuojaus on asennettu vaakasuoraan.

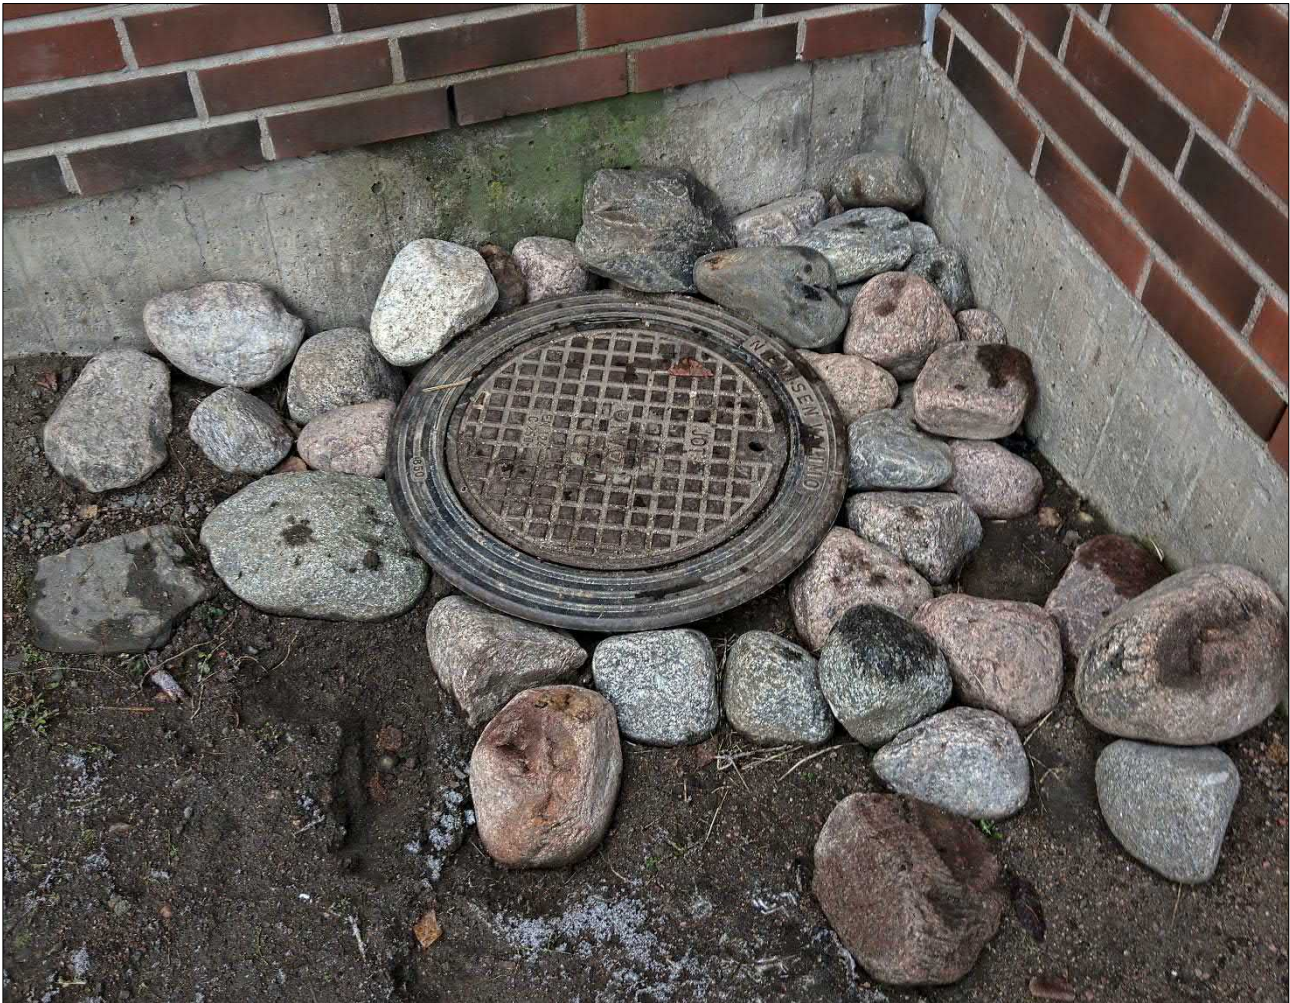
Rakennusta ympäröivät piha-alueet on asvaltoituja. Rakennuksen vierustoja kiertää pääasiassa kiviladonta. Kiviladonnan ja asvaltin välissä on vaihtelevasti nurmialuetta tai istutuksia. Vierustat viettävät pääasiassa rakennuksesta pois päin kohti sadevesikaivoja, mutta rakennuksen nurkilla havaittiin paikoittain painaumia.

Kuva 5. Rakennuksen vierustalla havaittiin painaumia nurkka-alueilla.

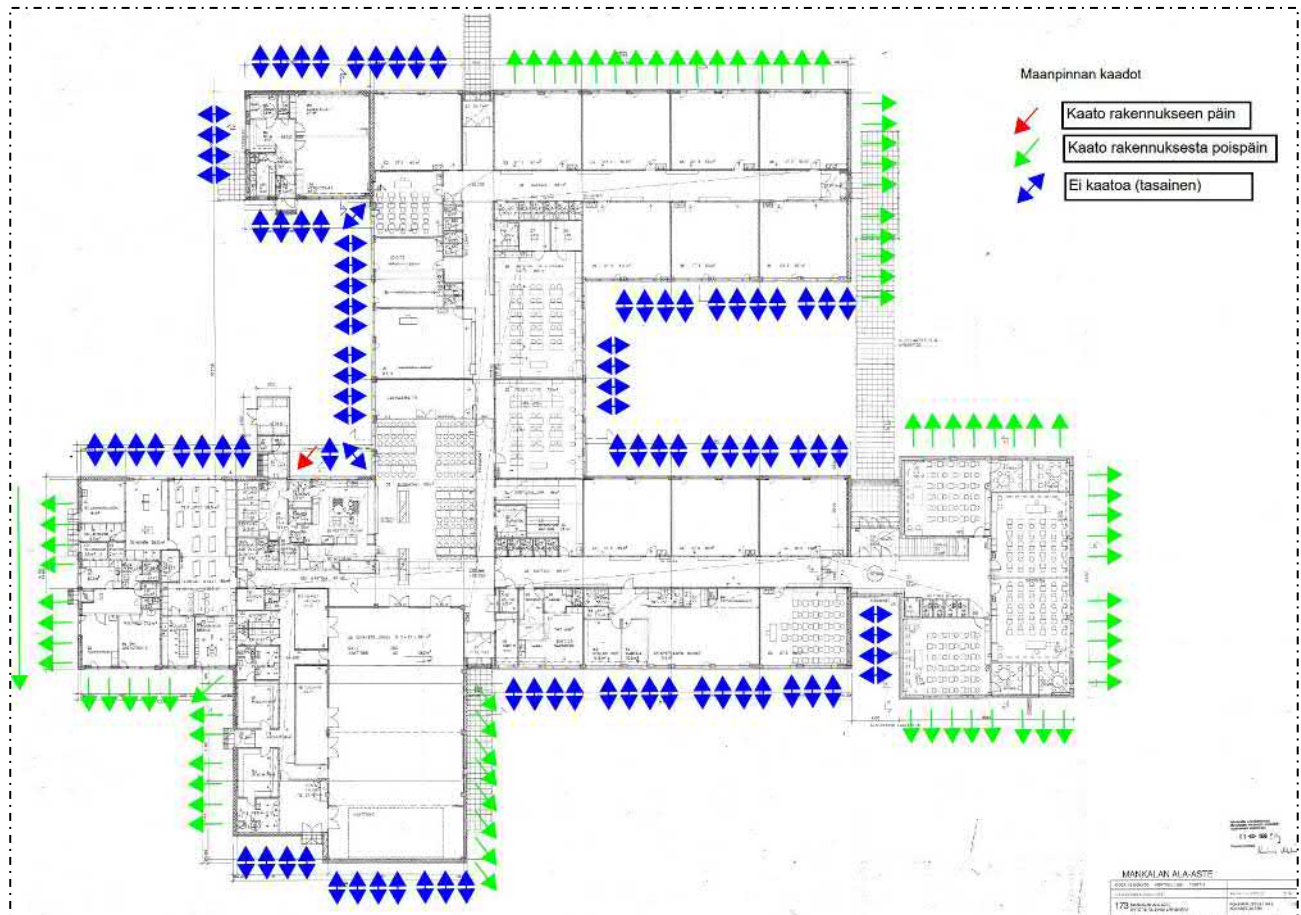
Maanvierusta oli tasaista tai kaatoi loivasti pois päin rakennuksesta (ks. Kuva 6).

Kuva 6. Maanvierustan kaadot merkittynä pohjakuvaan.

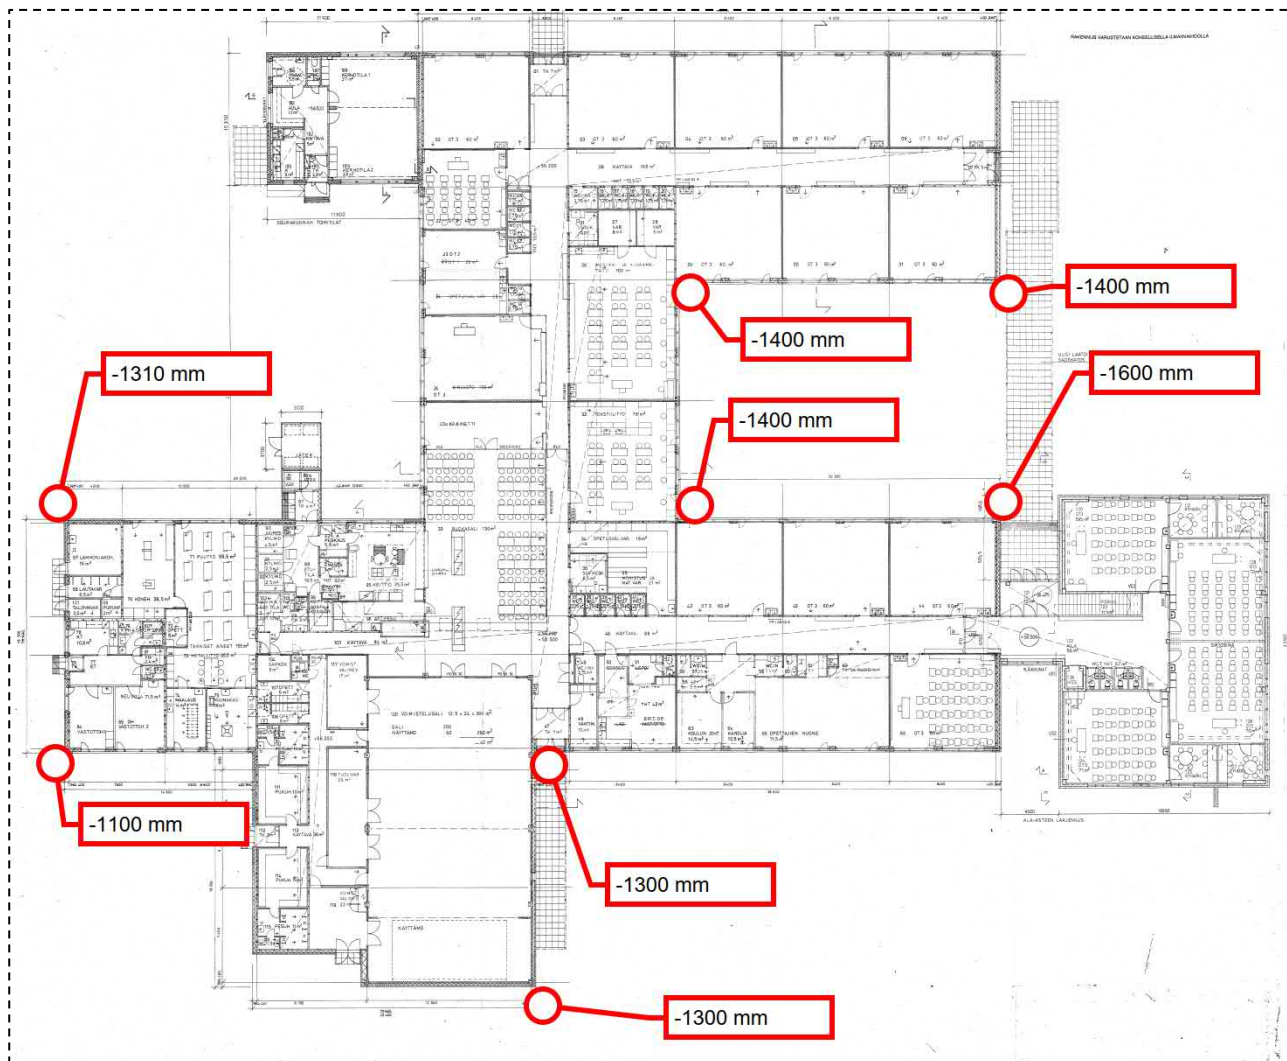
Vanhalla osalla tarkastettiin yhteensä kahdeksan (8) salaojien tarkastuskaivoa. Kaikissa kaivoissa oli tutkimusajankohtana vettä salaojaputkien alapintaan asti. Tarkastuskaivojen vedenpinnan korkeusasema sokkelin yläpintaan (lattian pinnan korko) vaihteli välillä 1100...1600 mm. Salaojaputket ovat 100 mm halkaisijaltaan (ks. Kuva 14 ja Kuva 15).

Kuva 14. Tarkastettujen salaojien tarkastuskaivojen sijainnit ja niiden vedenpinnan korkeusasema verrattuna sokkelin yläpintaan.

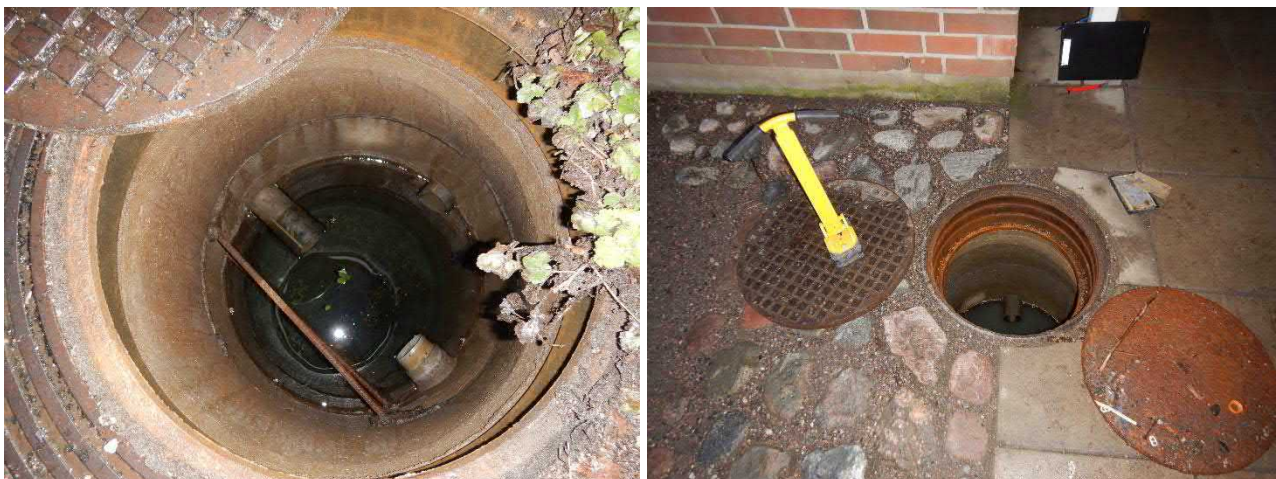
Kuva 15. Tarkastuskaivojen vedenpinta salaojaputkien alapinnan tasolla.

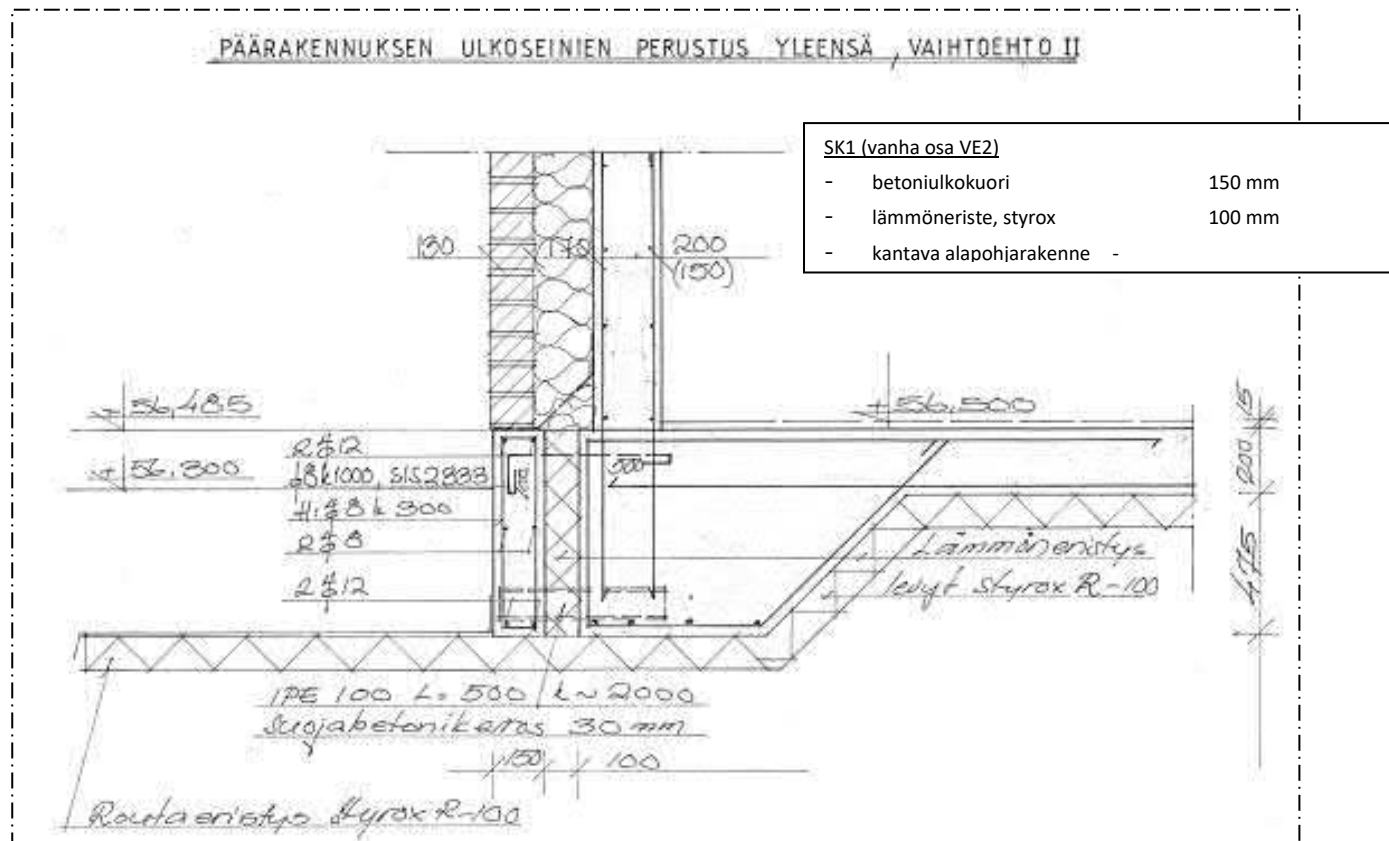
Kuva 20. Vanhan osan sokkelirakenteen vaihtoehto kaksi.

Vanhan osan (pl. liikuntasalin sokkeliosuus) sokkelin uloimman betonikerroksen paksuuden (170 mm) perusteella sokkelirakennetyyppi SK1 on toteutettu vaihtoehto 2:lla (ks. Kuva 20).

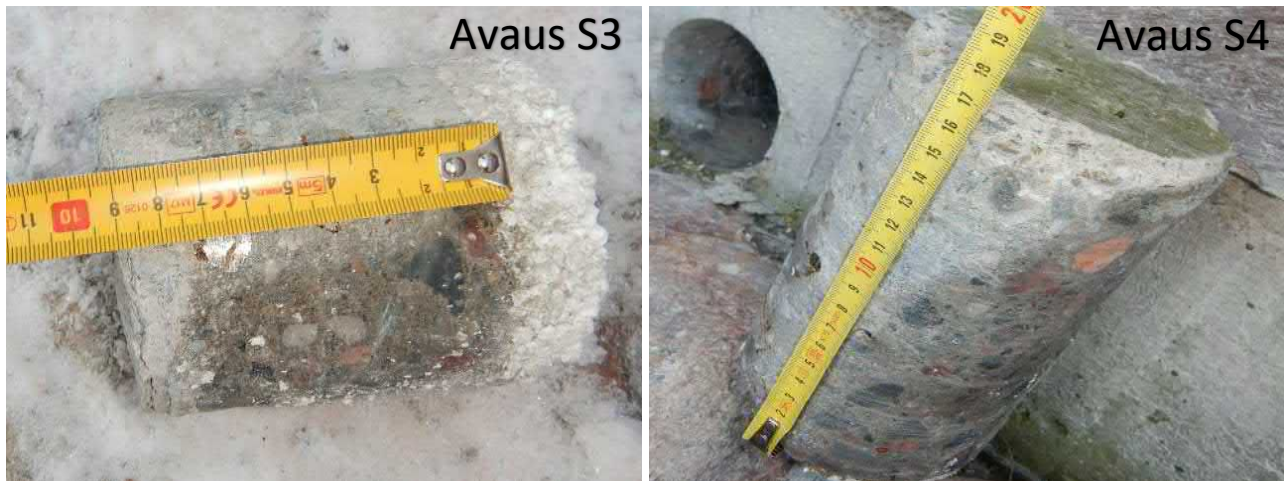
Vanhan osan sokkelirakenteeseen tehtyjen avausten (S1...S4) perusteella sokkelin ulomman betonikerroksen paksuus vaihteli välillä 90...170mm. Liikuntasalin sokkelin uloin betonikerros oli 90 mm paksu, kun taas muualla vanhalla osalla paksuus oli n. 170 mm (ks. Kuva 23).

Kuva 23. Liikuntasalin sokkelin (Vas.) Ulomman betonikerroksen paksuus liki puolet vähemmän kuin muulla vanhan koulun osalla (Oik.).

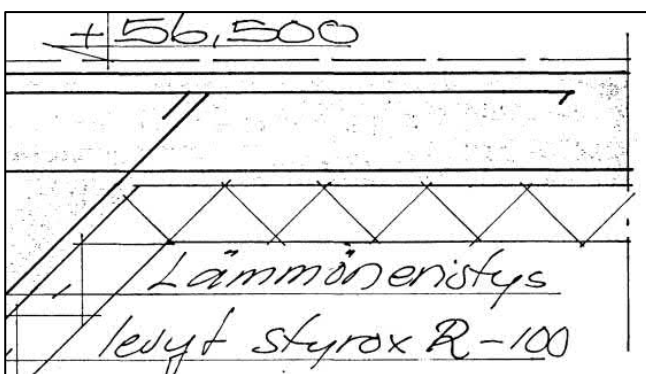
Alapohjaan tehtyjen rakennevaustien kautta todettiin, että vanhan osan alapohjan rakenne ei vastaa suunnitelmaa AP1. Vanhan osan alapohjarakenne on toteutettu suunnitelmissa ilmoitetulla vaihtoehdo 2:lla. Vanhan osan alapohjarakenne (AP1) esitetty alla olevassa kuvassa (Kuva 28).

Kuva 28. AP1 alapohjarakenne toteutettu suunnitelmien vaihtoehdo 2:lla.

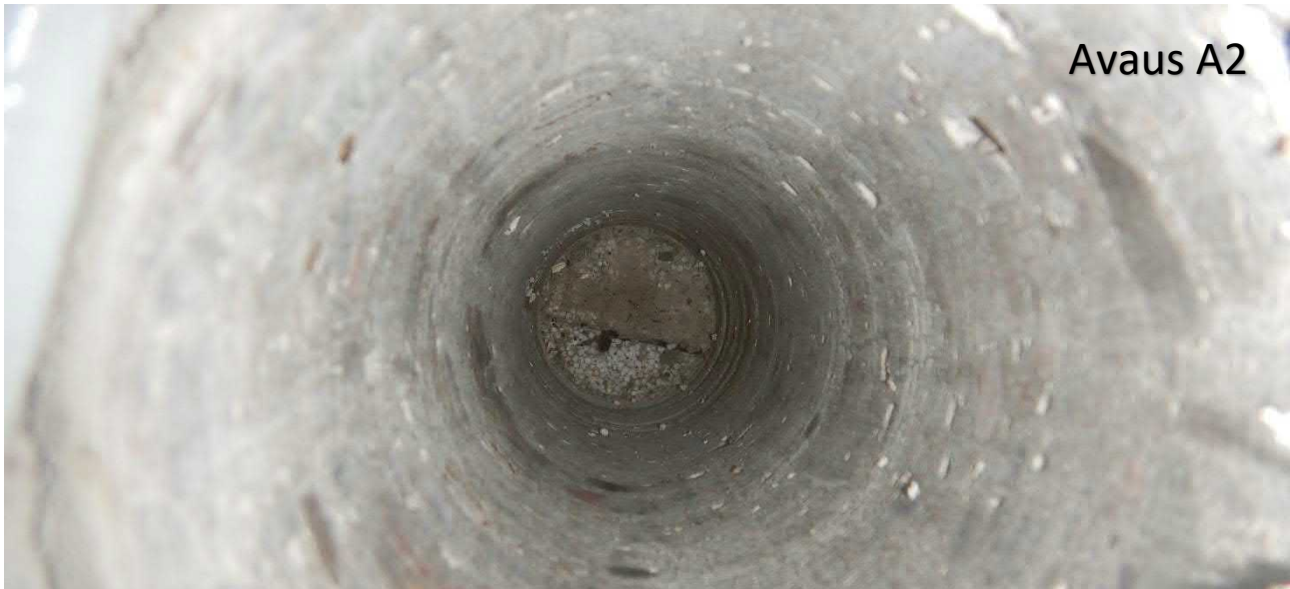
Alapohjalaatta on reunavahvistettu rakennuksen reunoilla ja kantavien paalulinjojen kohdalla. Paalulinjojen lähellä vahvistetun betonin paksuus on 400 mm. Ulkoseinälinjojen kohdalla reunavahvistuksen paksuus 500 mm (ks. Kuva 29).

Kuva 29. Vahvistetun paalulinjan lähelle tehdyn avauksen (A2) kohdalla betonin paksuus 400 mm.

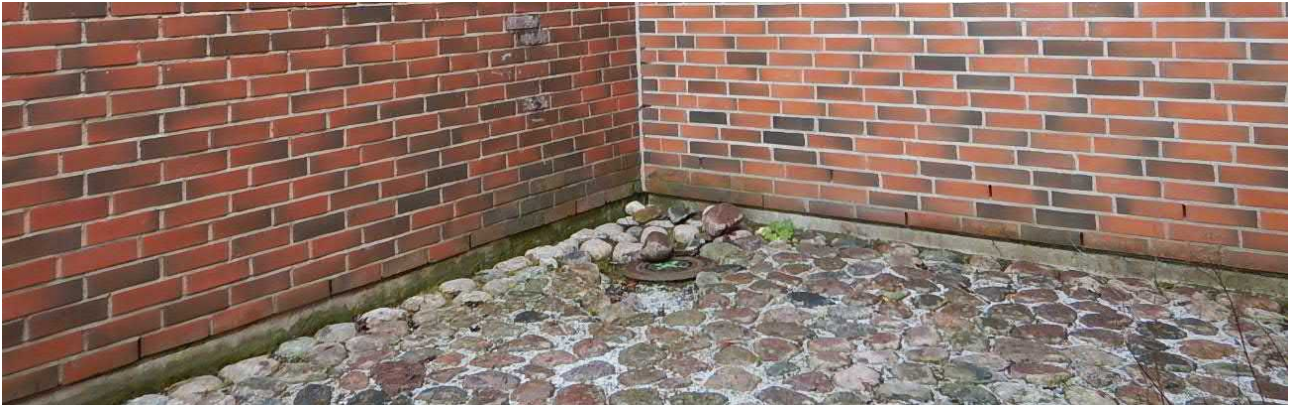
Julkisivun sisänurkissa oli havaittavissa runsasta leväkasvustoa sokkelin pinnoilla ja julkisivumuurauksessa (ks. Kuva 45).

Kuva 45. Julkisivujen sisänurkissa havaittiin toistuvaa leväkasvustoa sokkelin ja julkisivumuurausten pinnoilla.

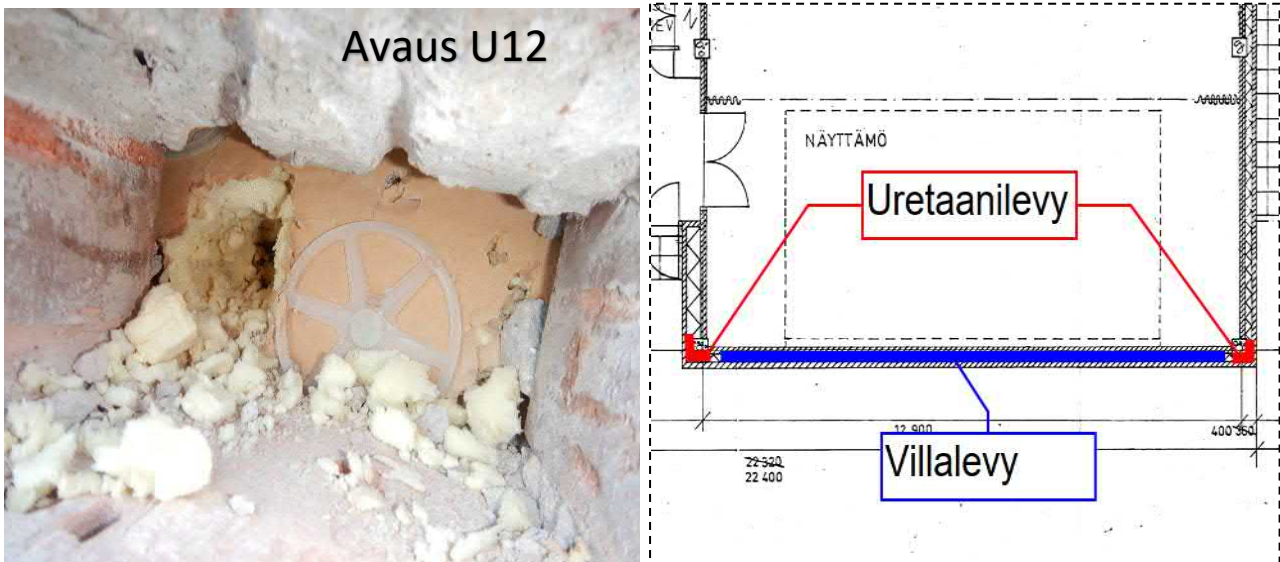
Liikuntasalin ulkoseinään (US2) tehdyn rakenneavauksen (U12) kautta havaittiin, että liikuntasalin ulkoseinien nurkat (pilarien ympäritys) on eristetty villan sijaan pahvilla vuorattulla uretaanilevyllä (ks. Kuva 46).

Kuva 46. Liikuntasalin ulkoseinien nurkissa käytetty lämmöneristeenä villalevyn sijaan pahvuorattua uretaanilevyä.

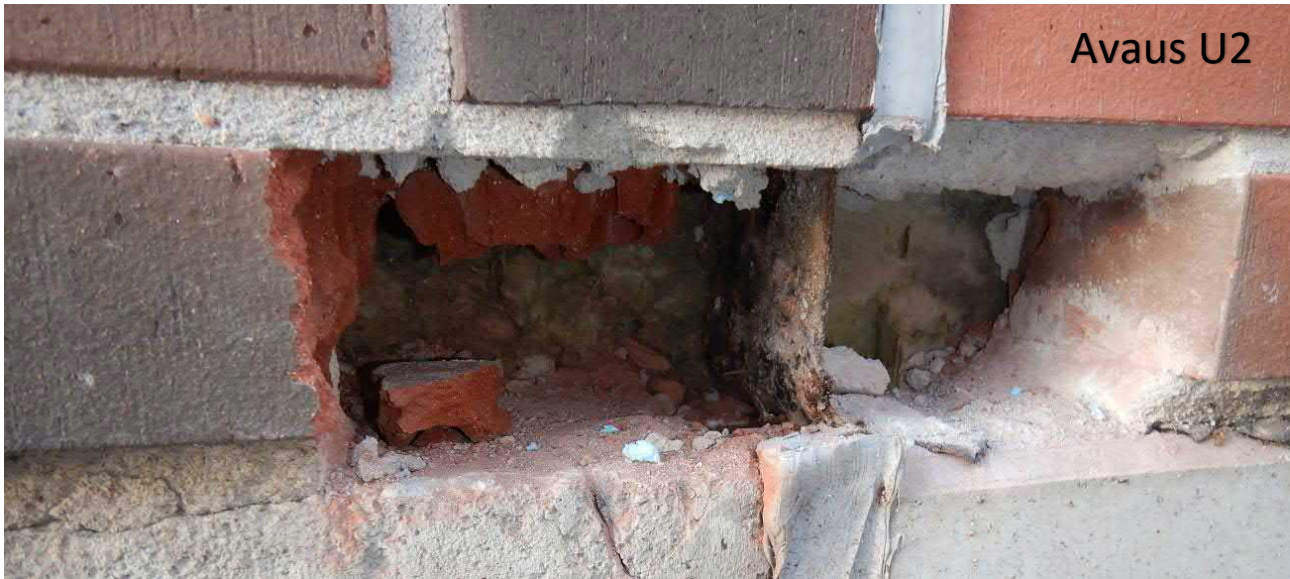
Vanhaan osan ulkoseinään (US1) tehdyn rakenneavauksen (U2) kautta tarkasteltiin bitumikaistan kuntoa sekä kiinnitystä ulkoseinärakenteen sisäkuorielementin ulkopintaan. Bitumikaista on ajansaatossa rapistunut niin, että se murenee taivutettaessa. Bitumikaista oli kiinnitetty sisäkuorielementin ulkopintaan noin kolmen tiilirivin korkeuteen. Kiinnitys oli avauksen kautta tehdyn tarkastelun perusteella kunnossa. Vanhan osan bitumikaistasta otettiin yksi materiaalinäyte (U1PAH1) PAH-analyysiä varten. PAH-analyysin perusteella toimenpiderajat eivät bitumikaistan osalta ylitä (kokonaispitoisuus 35 mg/kg). (ks. Kuva 47). PAH-näytteiden toimenpiderajat esitetty liitteissä.

Kuva 47. SRK-tilojen ja vanhan osan liikuntasamaan kohdalle tehdyn avauksen U2 kautta havaittiin, että vanhan ulkoseinän bitumikaista jatkuu vanhan ulkoseinälinjan mukaisesti.

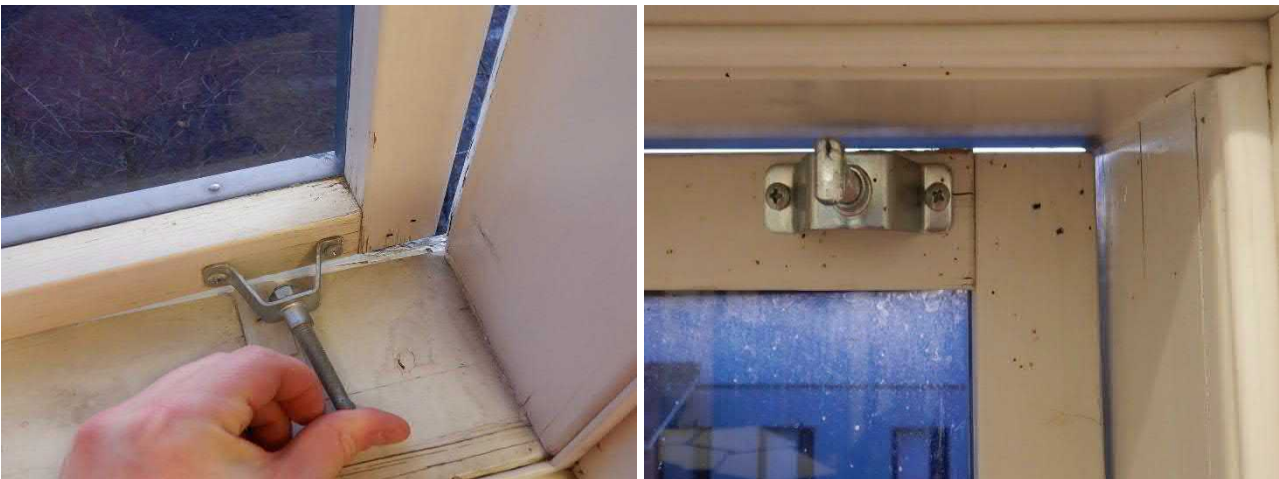
Laajennus osan ikkunat ovat tuettuna apukarmiin, joka on sisäkuorimuurauksen ja julkisivumuurauksen välissä. Alakoulun puolella havaittiin puutteita 2. kerroksen uloimmissa ikkunoissa. Ulompi ikkuna pääsi aukeamaan väärään suuntaan niin, että karmin ja ikkunan väliin jäi sormen mentävä aukko. Ikkunoiden yläpäässä oli myös suurta rakoilua. Karmin pohjalla oli havaittavissa vesijälkiä (ks. Kuva 51).

Kuva 51. Alakoulun 2. kerroksen luokkatilassa 206 havaittu puute uloimman ikkunan tiiveydessä. Karmin päällä oli vesijälkiä.

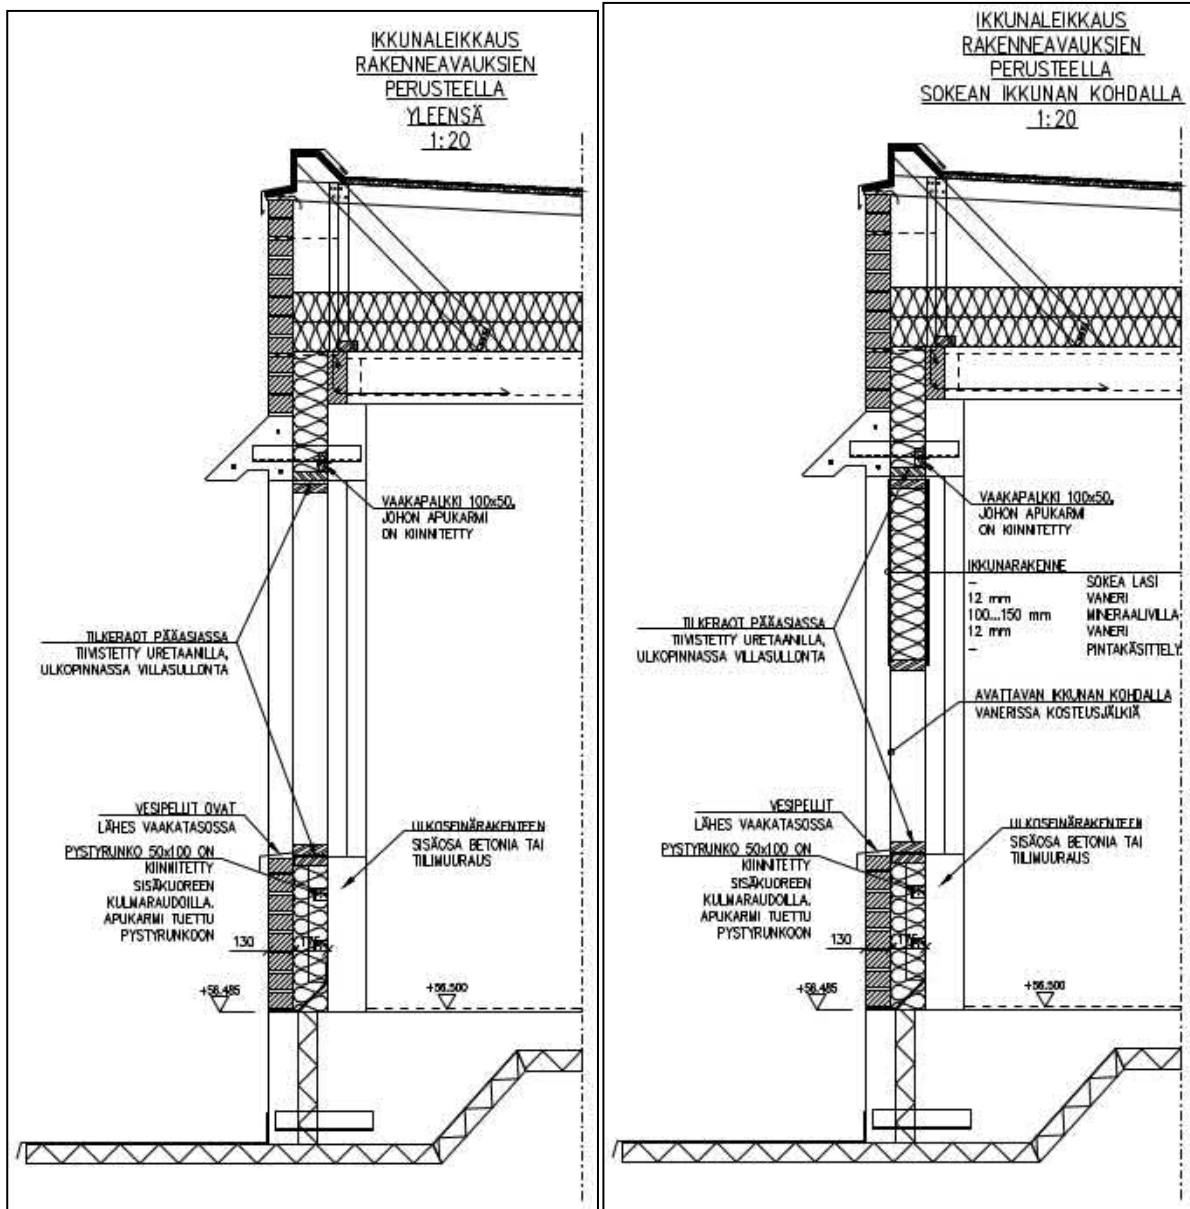
Olemassa olevat apukarmit on kiinnitetty rakenteissa oleviin pysty- ja vaakapuurunkoihin. Rungot on kiinnitetty olemassa oleviin rakenteisiin kulmarautoilla tai naula-ankkureilla (pöllönsilmät). Osittain pysty- ja vaakarungot ovat lisäksi kiinnitetty julkisivuun tartuntanauhoilla.

Kuva 52. Olemassa olevat ikkunoiden apukarmit on kiinnitetty pysty- ja vaakarunkoihin. Pysty- ja vaakarungot ovat ankuroitu olemassa oleviin rakenteisiin.

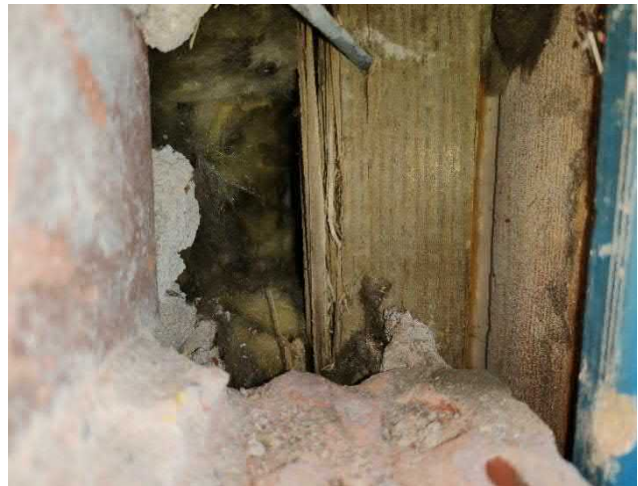
Apukarmeissa ei havaittu kosteusjälkiä tai muita merkkejä vaurioista, lukuun ottamatta rakenneavauksessa I9 pystysuuntaisen apukarmiin kiinnitettyssä smyygipuussa ja ikkunan päällä olevan apukarmin yläpinnassa oli vesijälkiä. Apukarmien ympäristössä olevissa villoissa oli paikoin runsasta tummumaa, muutoin ulkoseinän villaeristeet olivat puhtaan ja hyväkuntoisen näköisiä. Otetuissa materiaalinäytteissä (16 kpl) todettiin viite mikrobivauriosta kolmessa näytteessä.

Kuva 54. Rakenneavauksessa I9 pystykarmirakenteissa havaittiin vesijälkiä.

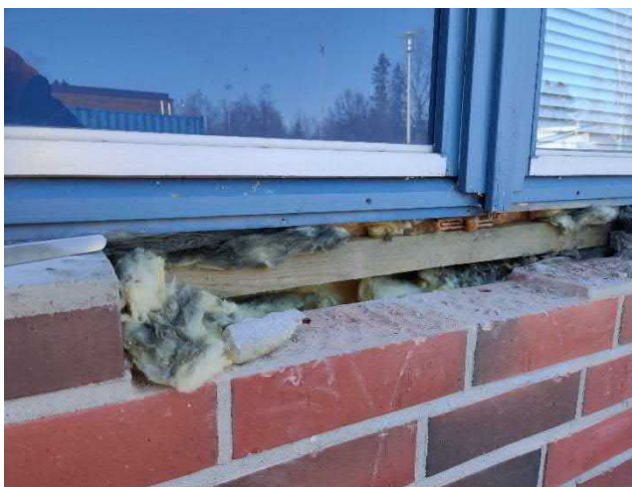
Kuva 55. Rakenneavaus I9 ikkunan alapuolelle. Ei vesijälkiä apukarmissa.

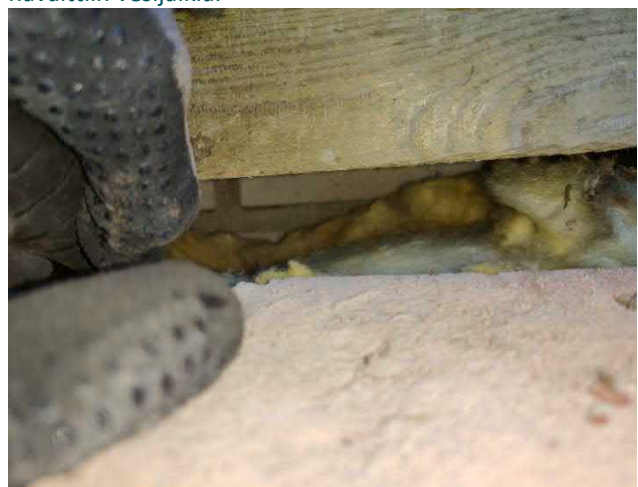
Kuva 56. Rakenneavauksen I9 ikkunan alapuolelle tehdyssä avauksessa havaittiin, että sisäkuori muurattua tiiltä.

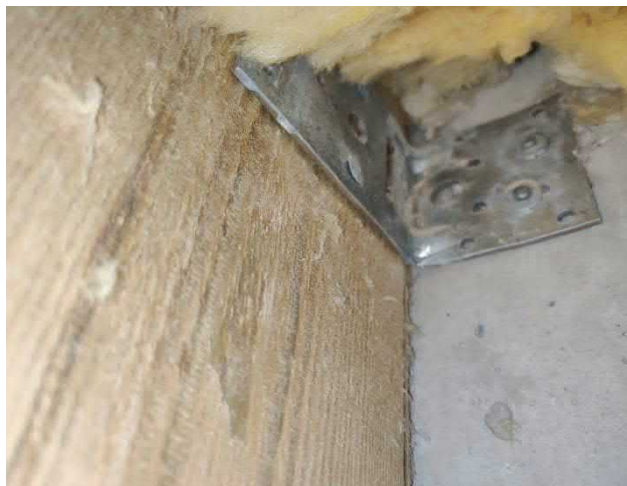
Kuva 60. Pystykarmiin tehdystä avauksesta havaittiin, että apukarmi on kiinnitetty kulmarauodoilla takana olevaan pilariin. Ei vesijälkiä.

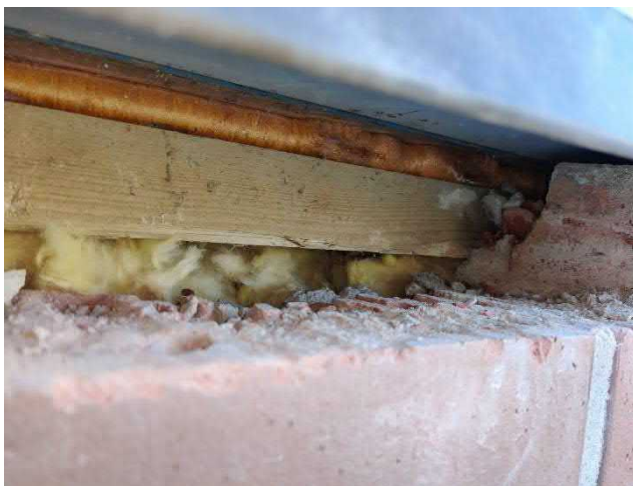
Kuva 61. Rakenneavauksen 17 ikkunan alle tehty avaus. Ei vesijälkiä tai tummumaa.

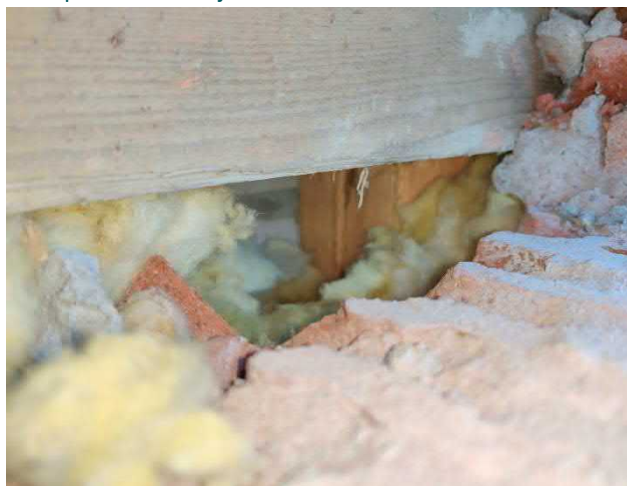
Kuva 62. Rakenneavauksen 17 vaakasuuntainen apukarmi tukeutuu pystysuuntaiseen puuhun (50x100).

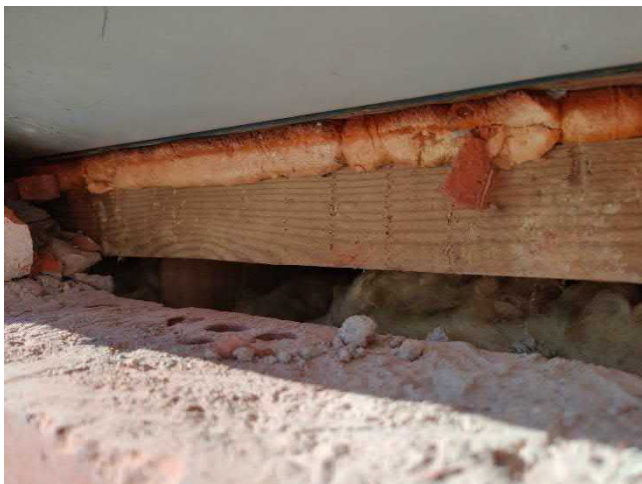
Kuva 65. Rakenneavauksen I8 ikkunan alapuoleinen avaus. Ei vesijälkiä tai tummumaa.

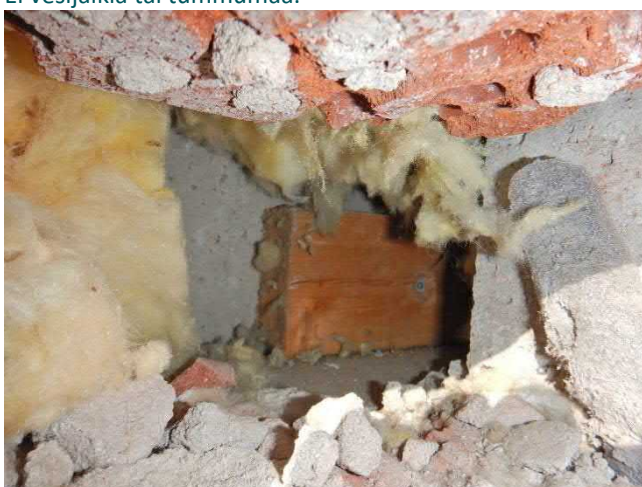
Kuva 67. Rakenneavauksen I6 ikkunan yläpuolinen avaus. Tukipuu on kiinnitetty betoniin naula-ankkurilla.

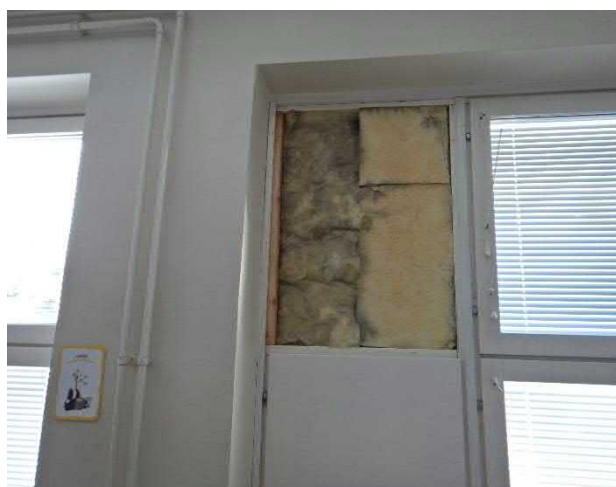
Kuva 68. Rakenneavauksen I6 ikkunan sisäpuolinen avaus. Rakenteessa ei todettu höyrynsulkua. Karmien välit on lämmöneristetty mineraalivillalla ja rakenne on levytetty molemmin puolin vanerilla.

Sokeiden ikkunoiden kohdalla ei ole höyrynsulkua ja rakenne tästä ei toimi rakennusfysikaalisesti oikein. Tämän osoittaa kosteusjäljet rakenteessa.

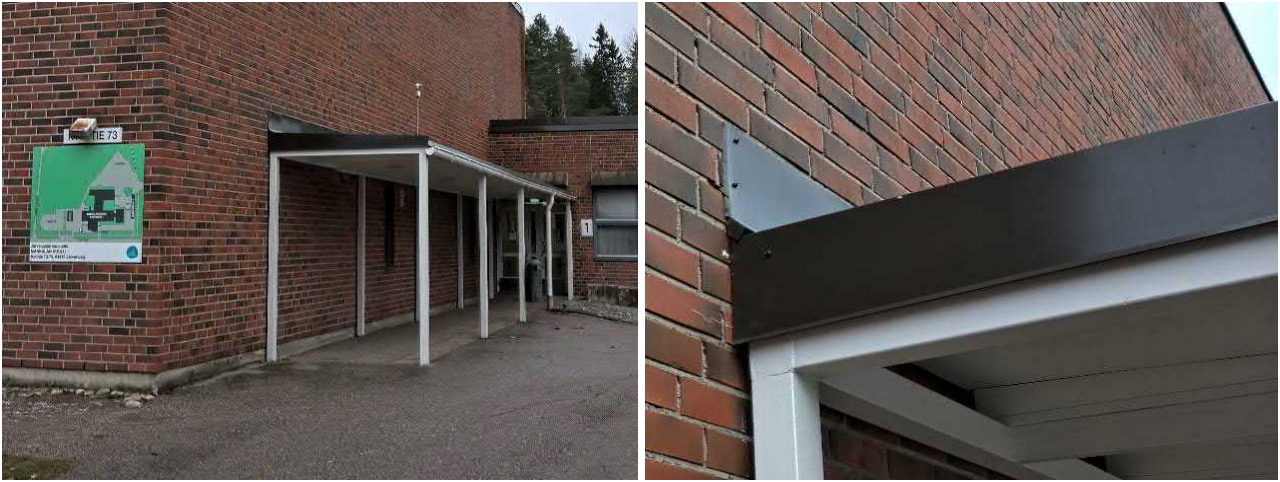
Katoksien pellitykset on uusittu lähiaikoina. Sisäntulokatoksien ja yhdyskäytäväkatoksen vedenpoistot on toteutettu räystäskouruilla ja syöksytorvilla. Alakoulun katoksen räystäskourussa todettiin vuoto kohta.

Kuva 72. Rakennuksen sisääntulokatoksen pellitykset on uusittu. Suojapellitys on nostettu ulkoseinärakennetta vasten.

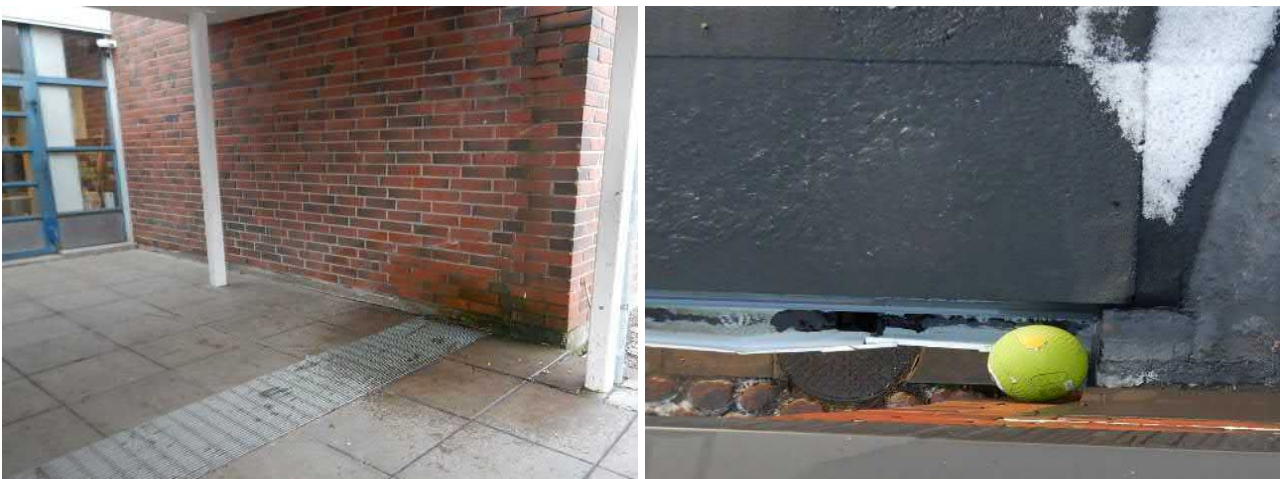
Katosrakenteet ovat pääosin hyväkuntoisia. Sisäpihan yhdyskäytävän sadevesikourun vedenohjauksessa havaittiin puutteita. Katoksen päältä ohjatut sade- ja sulamisvedet tippuivat sadevesikourun ohitse betoni-laattojen pinnoille ja roiskuivat sokkelin ja ulkoseinän pinnoille. Tämä on aiheuttanut leväkasvustoa rakenteiden ulkopinnoille. Leväkasvustoa oli seinä- ja sokkelipinnoilla runsaasti (ks. Kuva 73).

Kuva 73. Kuvat sisäpihan katoksen alapuolelta sekä päältä. Katoksen vedenohjauksesta johtuen sadevedet valuvat sadevesikourun ohitse ja tippuvat betonilaattojen päälle. (kuvassa näkyvä pallo ei vaikuta vedenohjaukseen).

Katokset olivat pääosin hyvässä kunnossa mutta, yhdyskäytävän katoksen vedenohjauksessa todettiin puutteita ja siitä johtuvia rakenteiden ylimääräistä kosteusrasitusta.

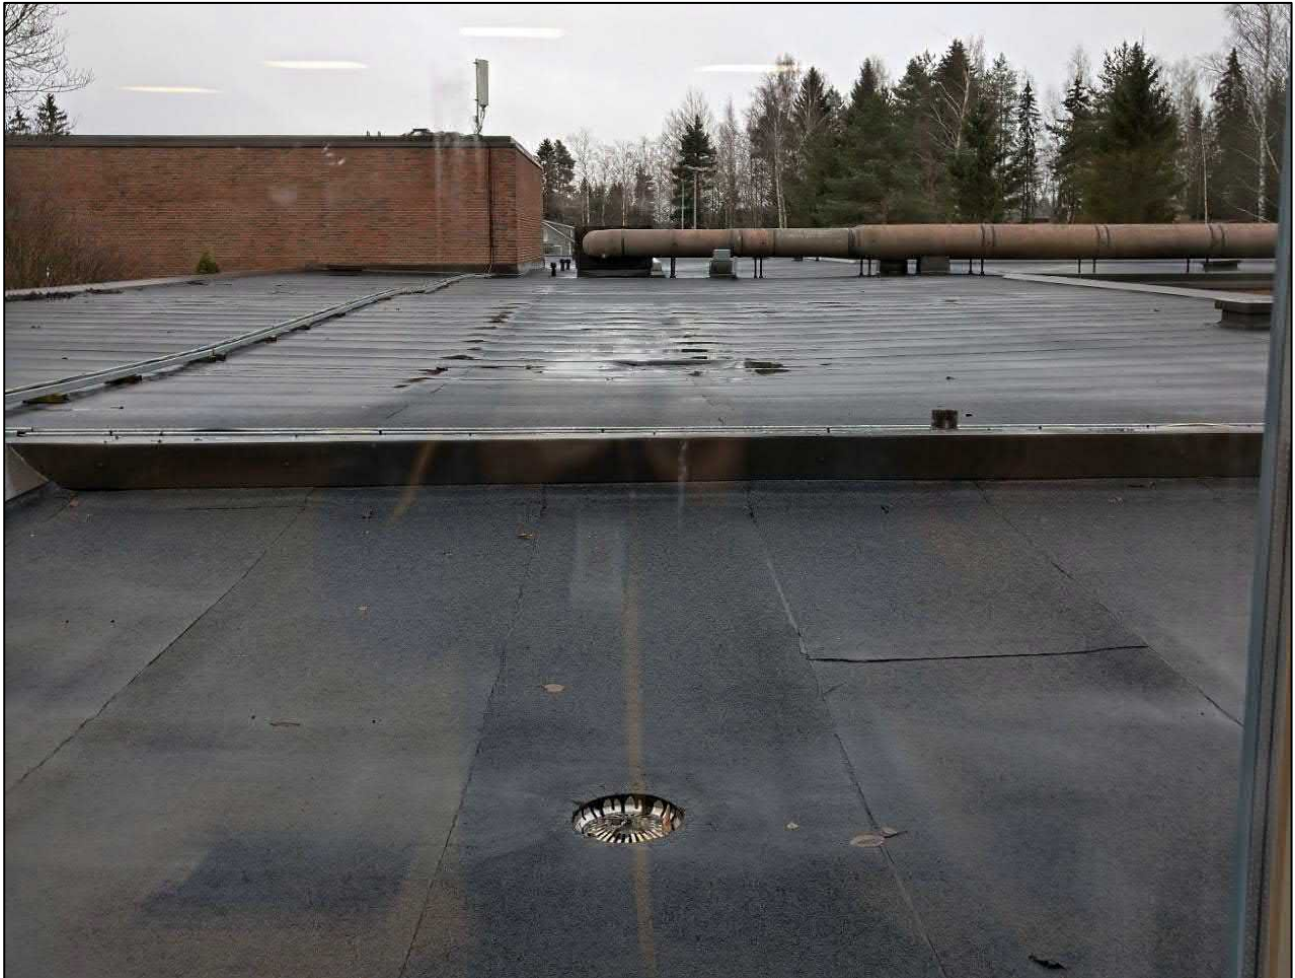
Kohdekäynnin havaintojen perusteella vesikate on uusittu lähiaikoina. Kattoikkunoiden kohdilla ei havattu sisäpuolella tehtyjen aistinvaraisten tarkastelujen perusteella vuotojälkiä.

Kuva 80. Vesikate on uusittu lähiaikoina.

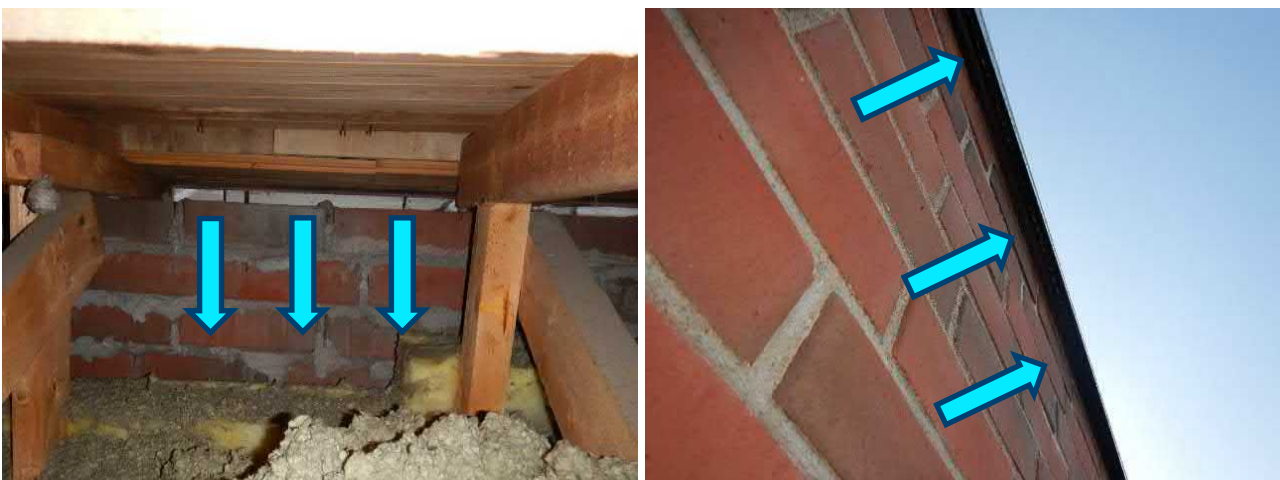
Vanhan osan yläpohjan tuuletus tapahtuu räystäiden kautta (ks. Kuva 81).

Kuva 81. Yläpohjarakenteen YP1 tuuletus tapahtuu räystäiden tuuletusrakojen kautta. Tuuletusreitti osoitettu kuvissa sinisillä nuolilla.

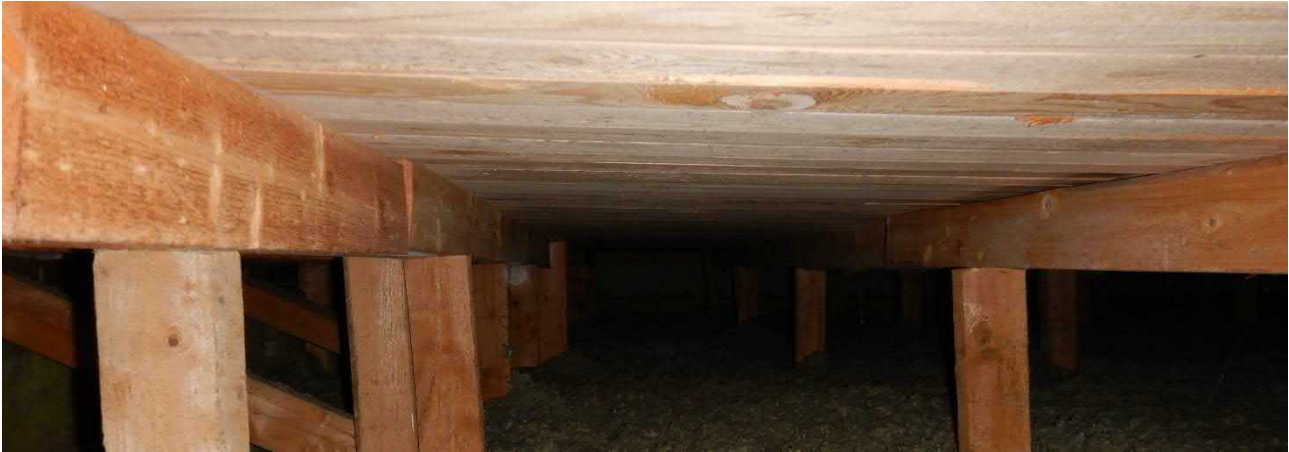
Yläpohjan vesikaton runkorakenteissa ei havaittu tummentumia tai halkeamia (ks. Kuva 82).

Kuva 82. Yläpohjan vesikaton runkorakenteet olivat hyvässä kunnossa.

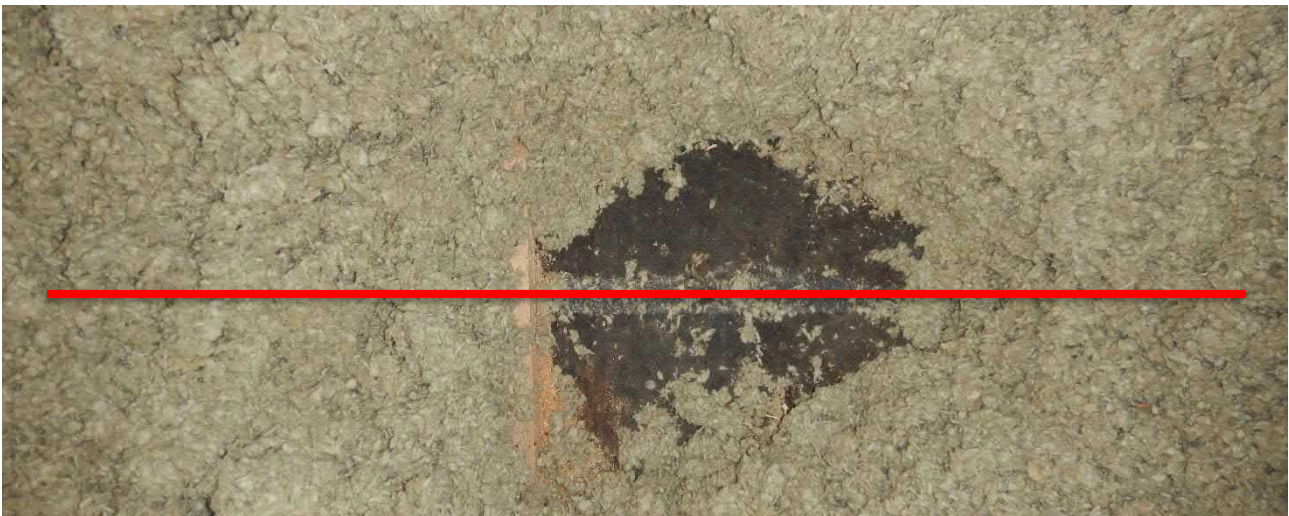
Liikuntasalin yläpohjaa tutkittiin yläpohjaan johtavan huoltoluukun kautta. Liikuntasalin yläpohjan rakenne on kannateltu TT-laatoilla. TT-laattojen saumakohtat ovat peitetty yläpintaan asennetulla kermikaistalla. Kermikaista oli tiukasti kiinni TT-laatan yläpinnassa. (ks. Kuva 83).

Kuva 83. TT-laattojen saumakohtiin on yläpuolelle asennettu kermikaista. TT-laatan sauma hahmotettu kuvaan punaisella viivalla.

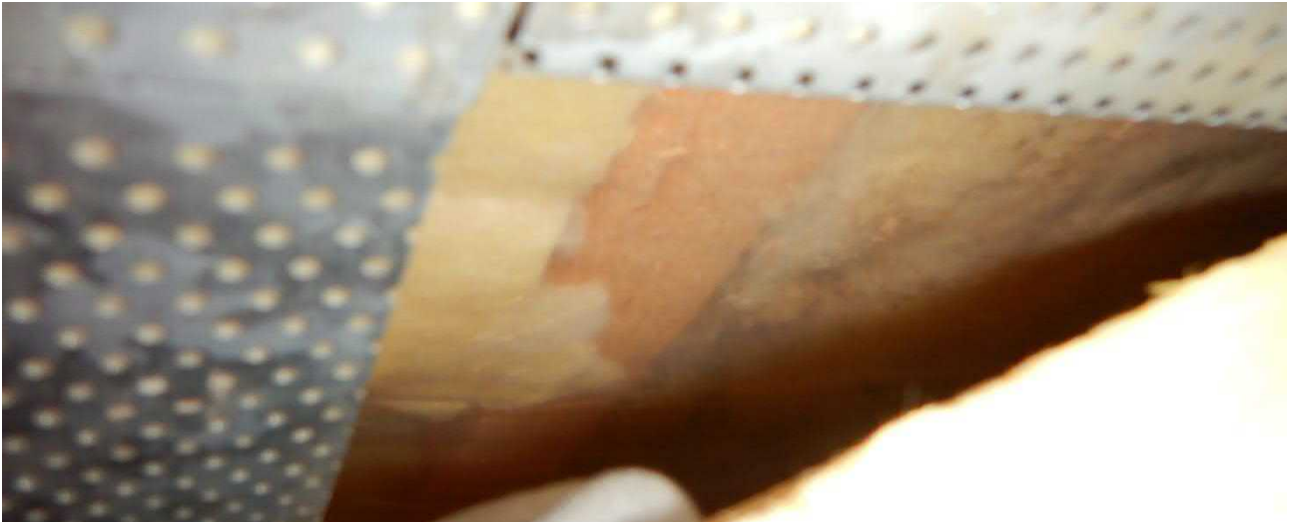
IV-konehuoneen seinä- ja sisäkattopinnoilla oli ruuveilla kiinnitettyä reikäpeltilevyä. Peltilevyn ja villan takana on höyrynsulkumuovi seinässä ja katossa. Höyrynsulkumuovi oli tehdyn avauksen perusteella ehjä ja yhtenäinen. Lämmöneristeenä käytetty villa oli puhdasta molemmiin puolin höyrynsulkua (ks. Kuva 84).

Kuva 84. IV-konehuoneen ulkoseinä- (US5) ja yläpohjarakenteessa (YP3) on yhtenäinen ja ehjä höyrynsulku.

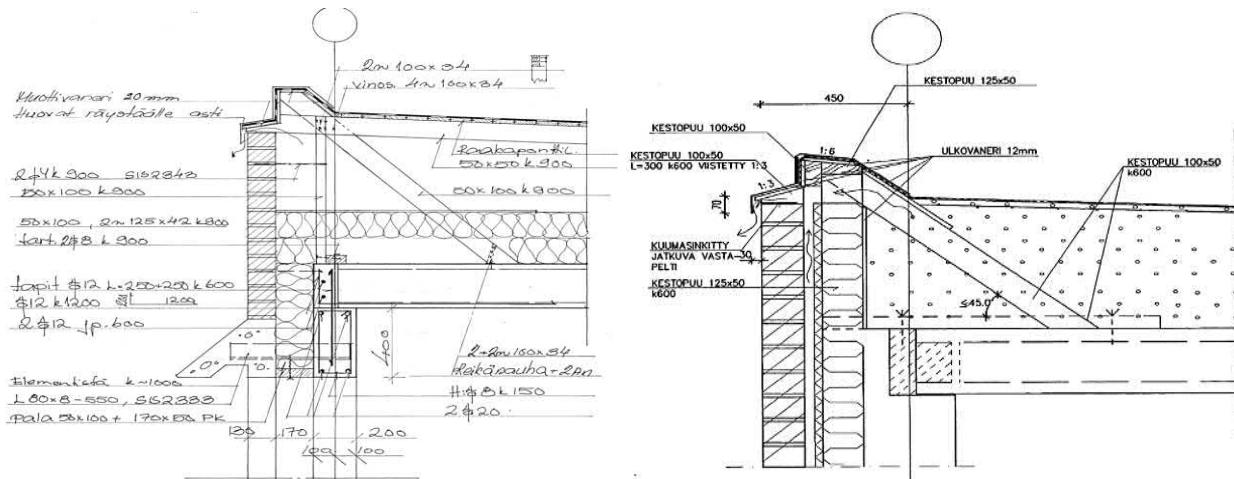
Rakennuksen räystäärakenteet on toteutettu puurakenteisina. Lähtötietojen mukaan laajennusosan räystäällä on myrskypeltti, mutta vanhalla osalla ei. Vesikate on nostettu molemmilla osilla räystäärakenteen yli.

Kuva 85. Vanhan osan (vasen kuva) räystäisleikkauksessa ei ole esitetty myrskypeltiä. Laajennusosan räystäsrakenteissa on piirustuksen mukaan myrskypelti.

- Rakenteisiin voi päästä ylimääräistä kosteutta räystäiden kautta esimerkiksi viistosateella, jos rakenteissa ei ole myrskypeltiä.
- Vanhan osan betoniräystäiden elastisissa saumauksissa on selkeitä halkeamia. Saumojen kautta voi päästä kosteutta rakenteisiin esimerkiksi viistosateella.
