MESTARITOIMINTA OY

MANKALAN KOULU

Tutkimusraportti

Rakennustekninen kuntotutkimus, REV A 15.6.2022

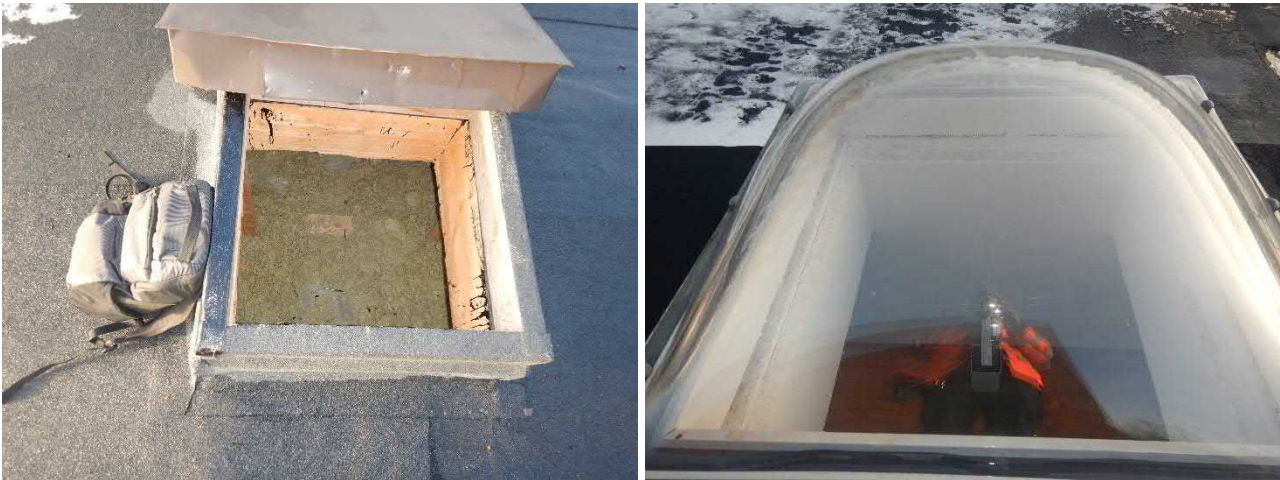
kattoikkunoiden kuvut olivat ehjiä eikä niiden tai kattoluukkujen alapuolella ei havaittu valumajälkiä tai vaurioita.

Kuva 88. kupumalliset kattoikkunat ja yläpohjaan johtavat luukut olivat uusittu kattoremontin yhteydessä ja olivat hyvässä kunnossa.

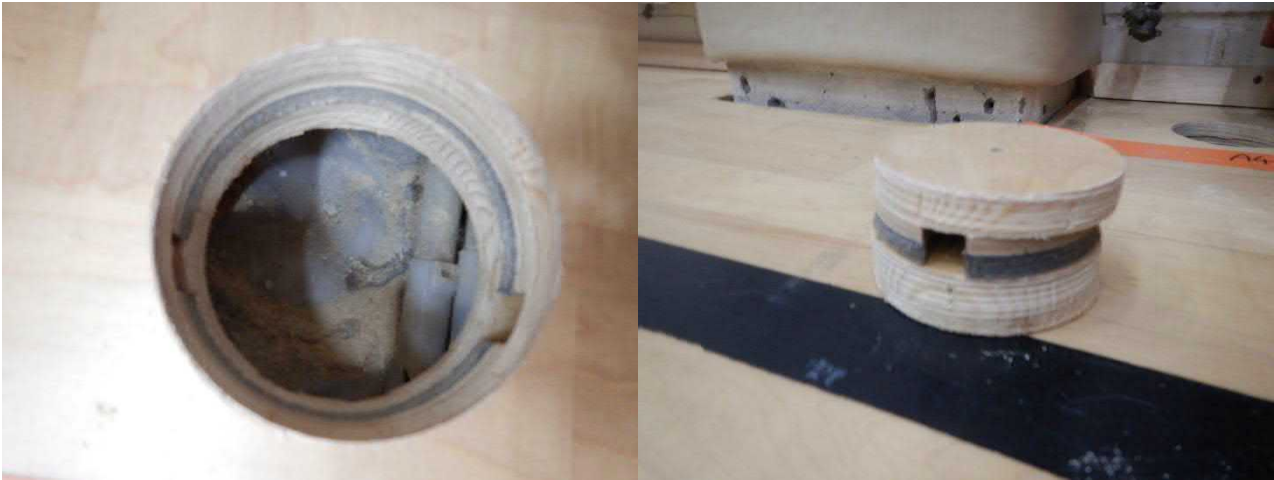
Liikuntasalin lattiamateriaalina on parketti. Maanvaraisen alapohjalaatan päällä muovikalvo, jonka päälle tehty lattia koolaus. Muovikalvon päällä todettiin sahanpurua sekä runsaasti pölyä ja likaa. Koolauksen päällä on vanha liikuntasalin parketti. Vanhan parketin päälle on asennettu joustava solumuovieriste ja uusi parketti.

Kuva 89 Liikuntasalin lattiassa useampi parkettikerros päällekkäin.

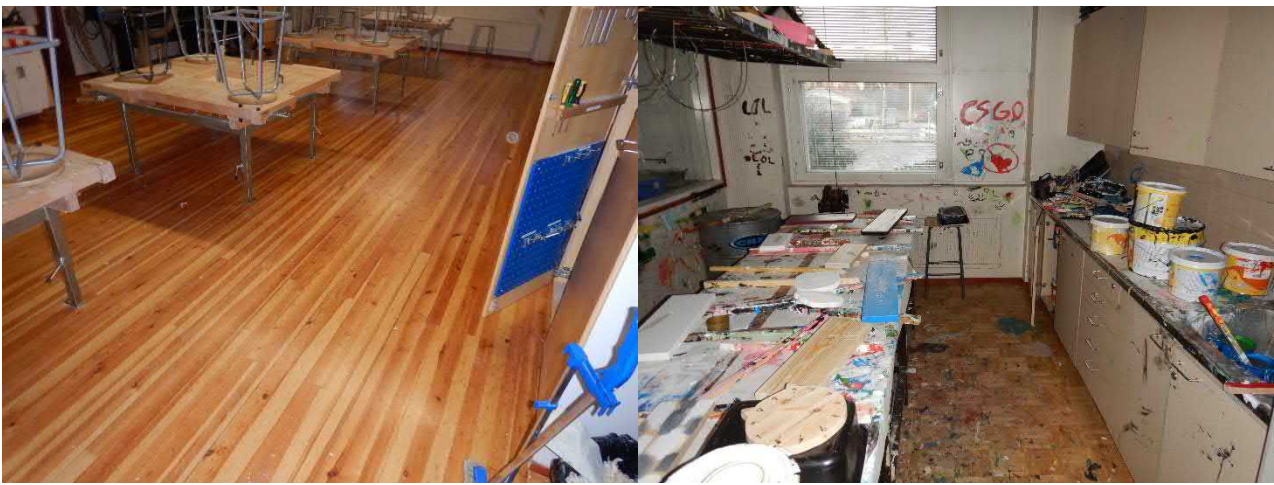
Kuva 90 Puutyösalissa lattiapinnoite on uusittu ja maalaustilassa vanha parketti.

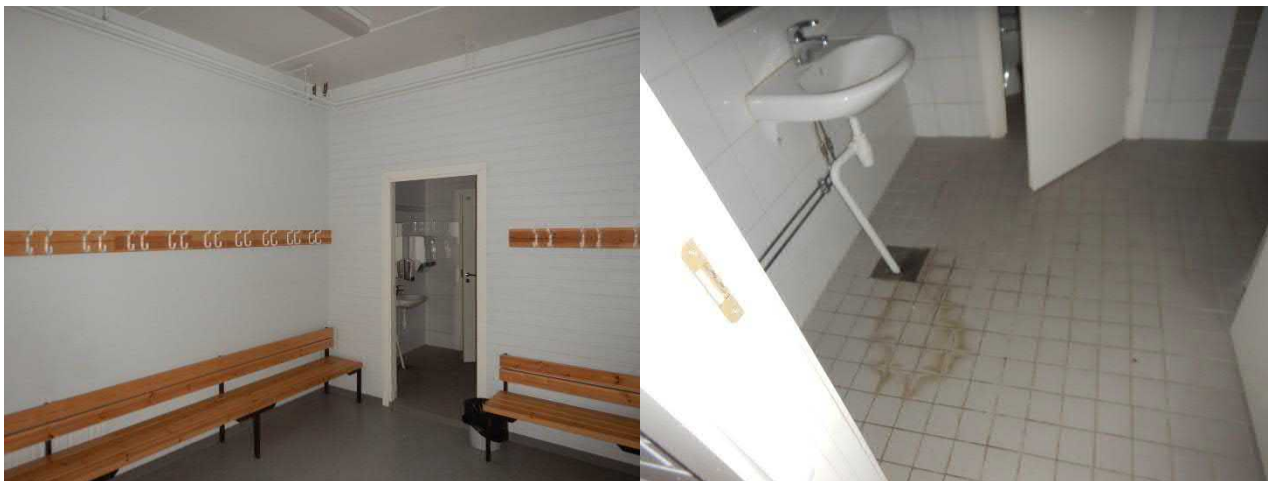
Kuva 91 Pukuhuoneiden lattiapinnat ovat kohtalaisessa kunnossa. Märkätilojen laattojen saumaukset kuluneet ja kaadot heikot.

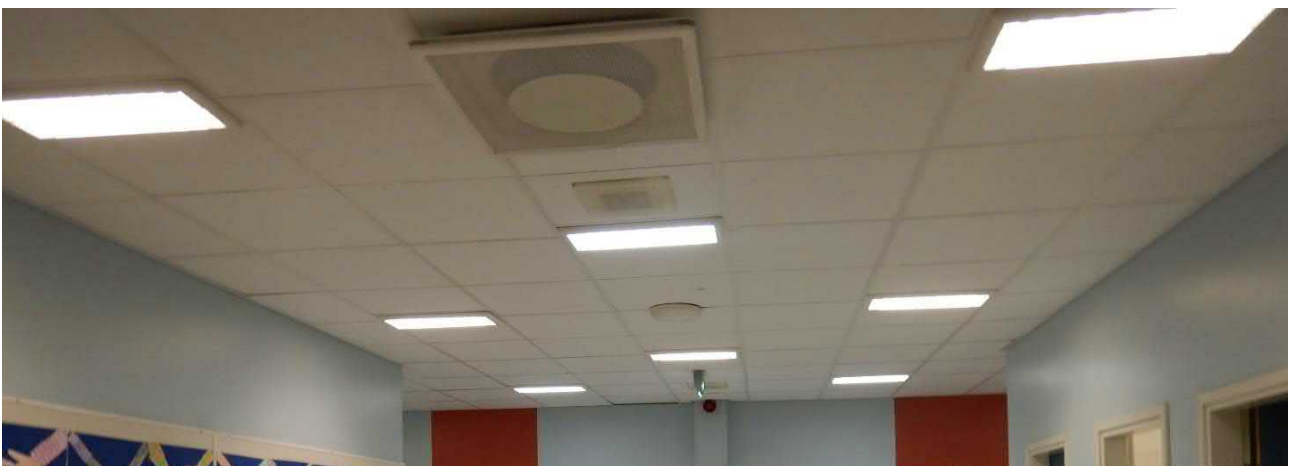
Vanhalla osalla sisäkattolevyt ovat pääasiassa kipsiä. Laajennusosalla on palakatto ja kattolevyt olivat ehjät ja puhtaat (ks. Kuva 94).

Kuva 94. Laajennusosien alakattojen levypinnat olivat ehjät ja puhtaat.

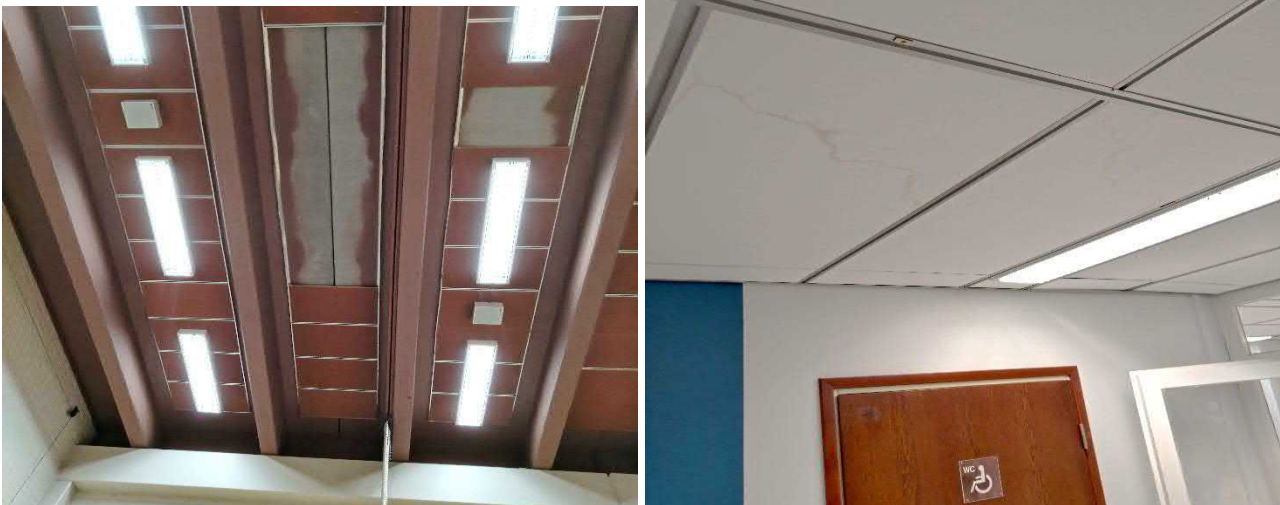
Liikuntasalin katosta puuttuu useita äänieristelevyjä. Käytävätilan sisäkattolevyissä havaittavissa vesivahingon jälkiä.

Kuva 96 Käytävän katossa värjäytyneitä kattolevyjä. Liikuntasalin katosta puuttuu äänieristelevyjä.

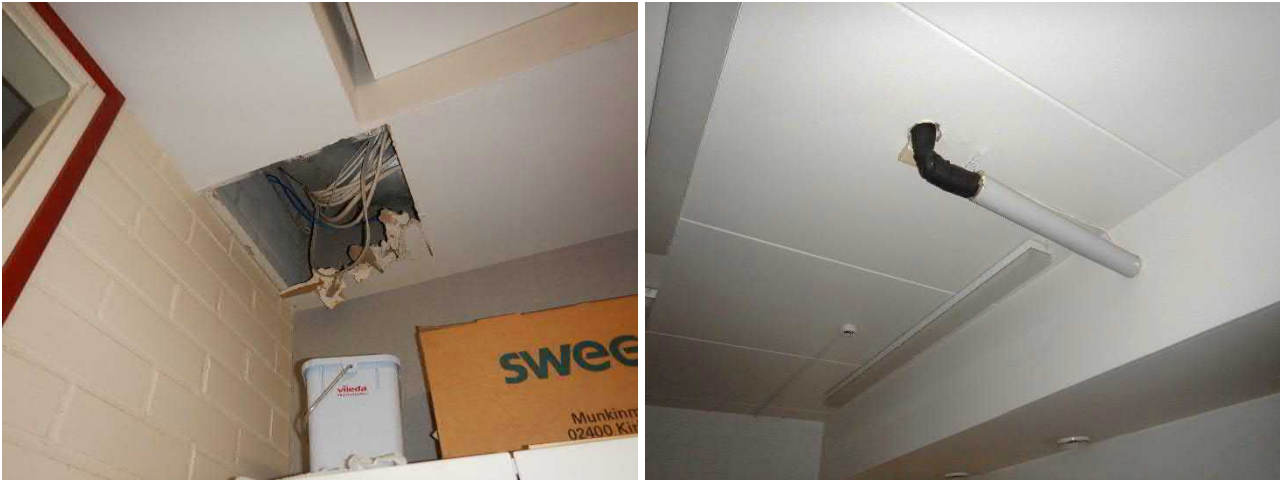
Sisäkattoon on tehty läpivientejä sähköjohdoille sekä kattoviemäreille. Osa läpivienneistä on tehty puutteellisesti.

Kuva 97 Sisäkaton läpiviennit osittain puutteellisia.

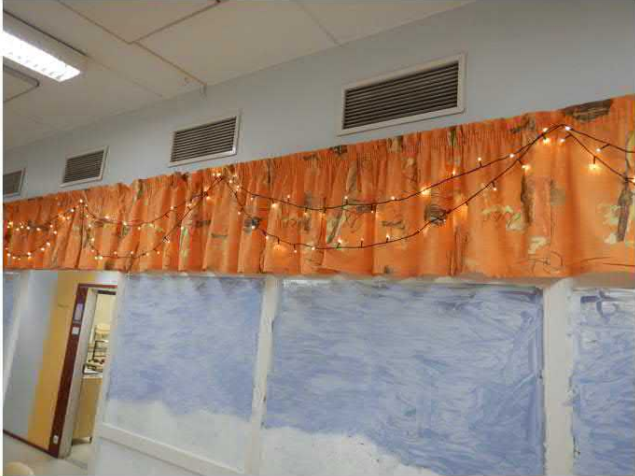
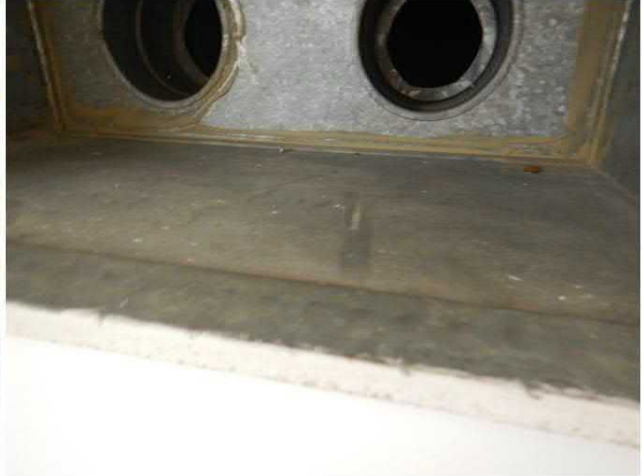
Kuva 99 Poistoilmasäleikköjen pinnoilla selvää pölykertymää, ja säleiköt selkeästi tuloilmasäleikköjä likaisempia. Tasauslaatikon pinnoilla niukalti tiukasti tarttunutta pölyä.

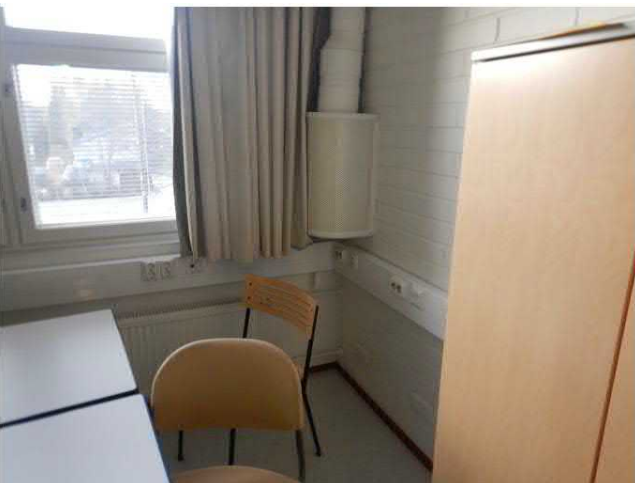
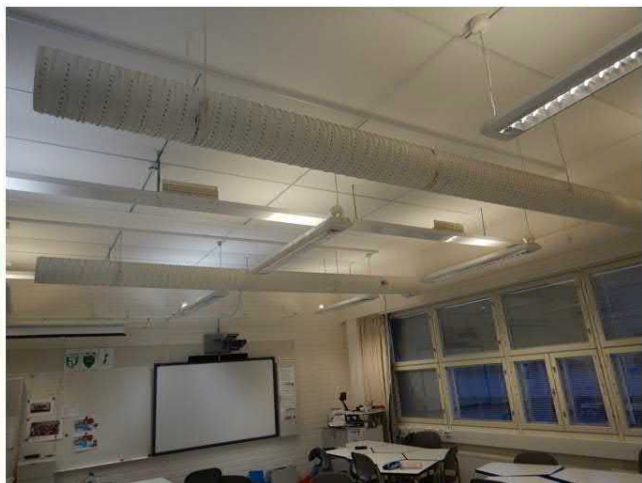
Kuva 100 Laajennusosan tuloilmapäätelaitteina käytetty kattohajottajia ja tuloilmakanavia (oik.). Luokassa 205 tuloilmapäätelaitteet piennopeuslaitteita (vas.), joita käytetään syrjäyttävässä ilmanjakotavassa.

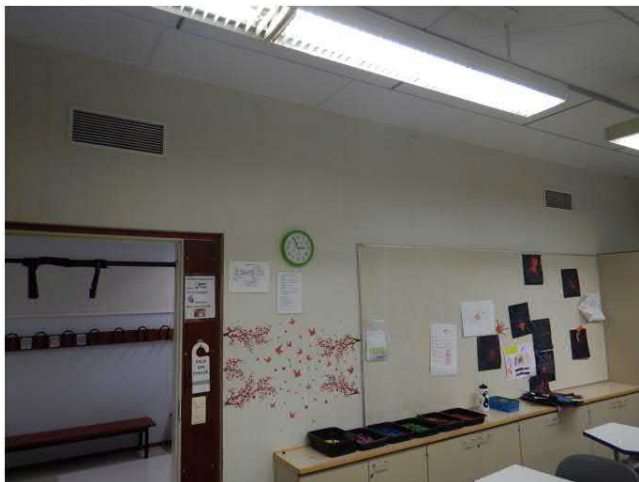
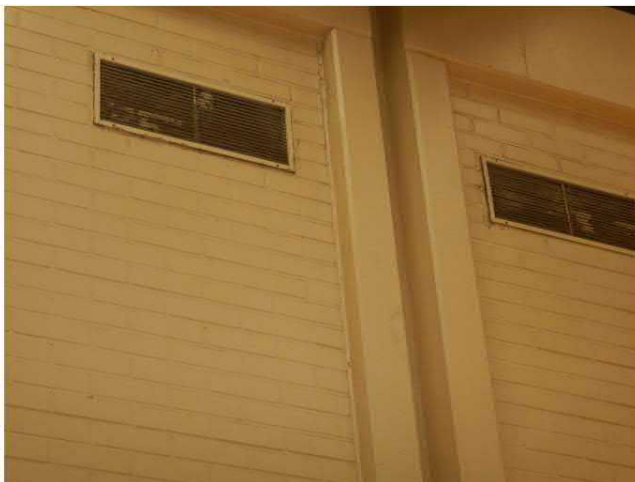
Kuva 101 Alkuperäisen osan ilmanjako on toteutettu tulo- ja poistoilmasäleiköillä. Liikuntasalin poistoilmasäleiköt selkeästi likaantuneet.

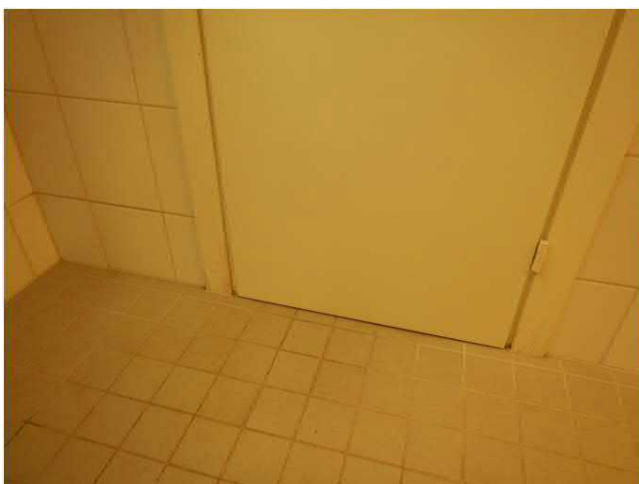
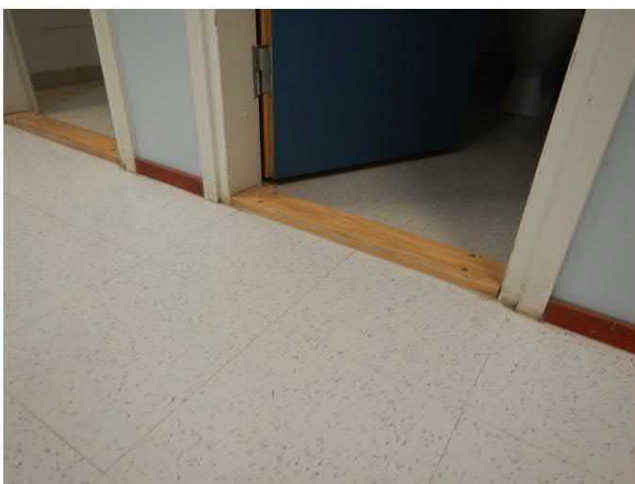
Kuva 102 WC-tilojen kohdepoistojen vaatimat oviraot pääosin kunnossa, mutta osassa tiloista oviraot eivät täyttäneet wc-tilojen oviraolle suositeltua 10 mm:n korkeutta.

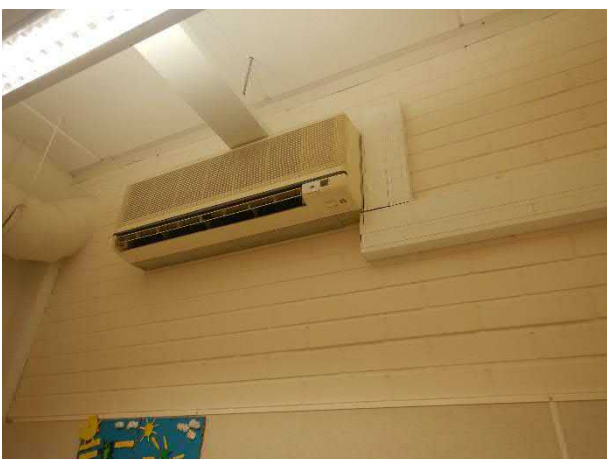
Kuva 103 Luokkatilassa 206 myös kaksi tilakohtaista jäähdytyslaitetta, joiden suodattimien ja jäähdytinpintojen puhtaus on tarkistettava säännöllisesti.

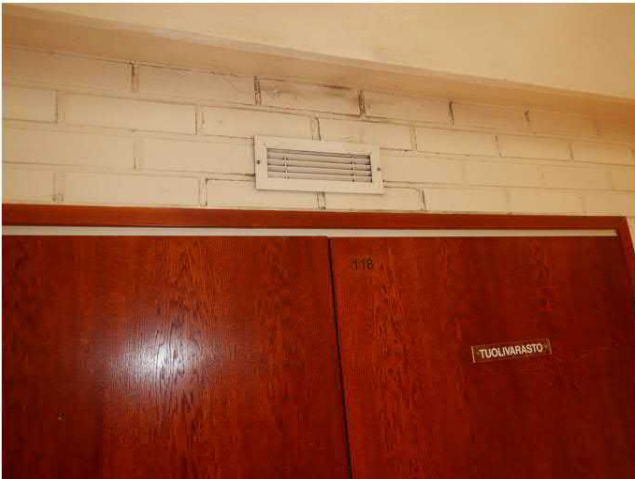
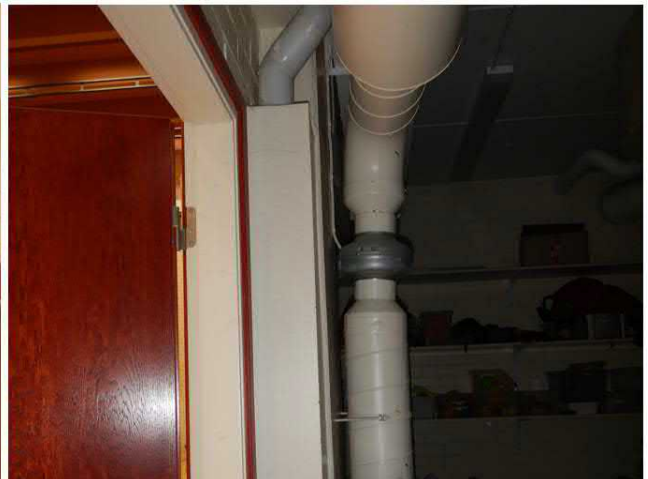
Kuva 111 Liikuntahallin tuolivarastonoven yläpuolella tuloilmapäätelaite, jota ei ole esitetty suunnitelmissa. Ennen päätelaitetta äänenvaimennin ja kanavapuhallin. Kanava tuotu läpi alapohjasta.

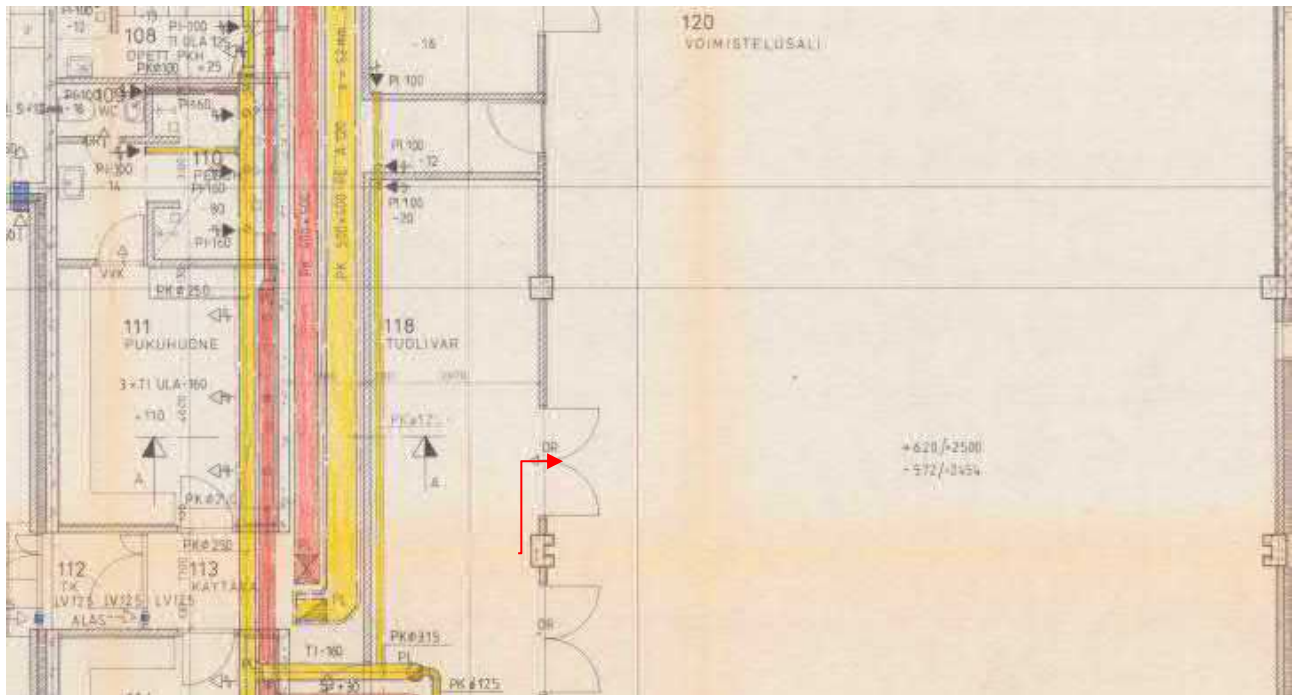
Kuva 112 Pohjakuvaan punaisella nuolella merkitty suunnitelmassa mainitsemattoman päätelaitteen, kanavan ja kanavapuhaltimen sijainti.

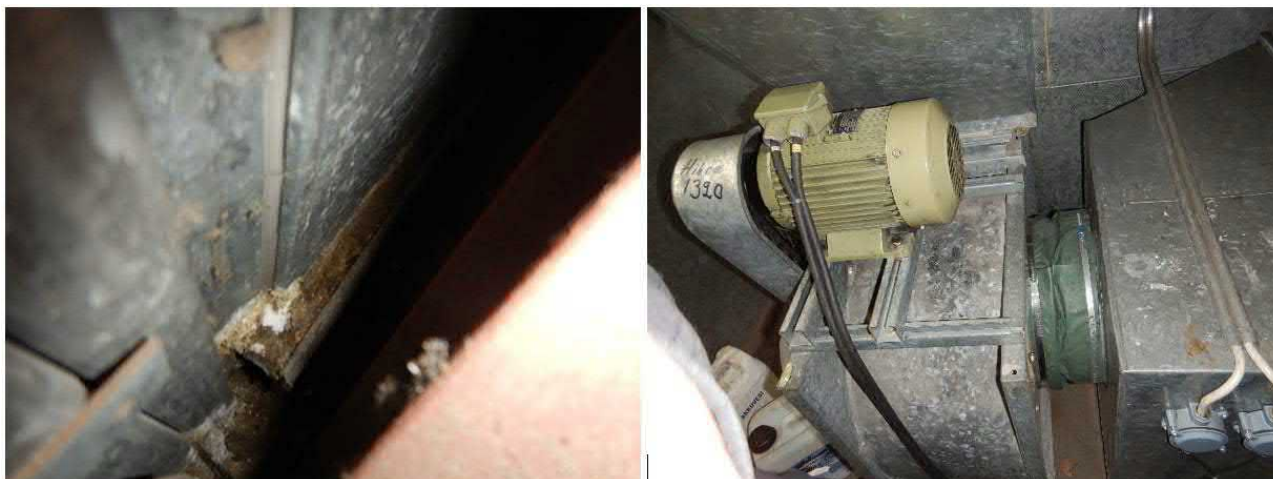
Puhaltimen liitososa ja klemmarit vaikuttivat odotettua uudemmilta, joten suunnitelmissa esiintynyt asbestiliitin poistoilmapuhaltimen ja koneen kammion väliltä ilmeisesti vaihdettu (Kuva 116). Koneen tuloilman lämmönsiirrinosa sisäpuolelta tarkastusta ei koneen käydessä suoritettu tarkemmin suoritettu. Suodatinosan kautta havaittiin kuitenkin lämmönsiirrinpintojen likaantuneen. Myös koneen ulkopuolella tarkastusluukkujen alaosissa ruostetta ja likaa.

Kuva 116 Keittiön IV-koneen tarkastusluukkujen ulkopinnoilla likaa ja ruostetta. Poistoilmapuhaltimen asbestiliitin ilmeisesti vaihdettu.

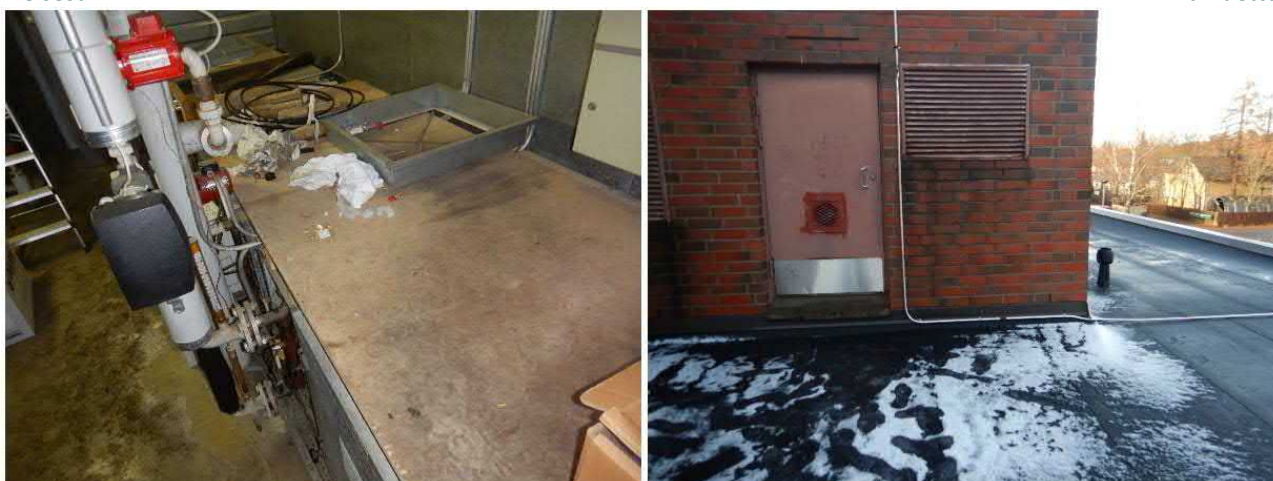
Koneen ulkoilmasäleikkö sijaitsee samalla seinustalla ilmanvaihtokonehuoneessa, kuin voimistelusalin ulkoilmasäleikkö. Koneessa on pieni tuloilmakammio, jossa ei ole vesitystä. Kammio todettiin tutkimuksissa jonkin verran likaantuneeksi. Ilmanvaihtokonehuone myös siivouksen tarpeessa (Kuva 117).

Kuva 117 IV-konehuone vaatisi siivousta. Keittiön koneen ulkoilmasäleikön alapuolella myös selviä jälkiä seinärakenteen ajoittaisesta kastumisesta.

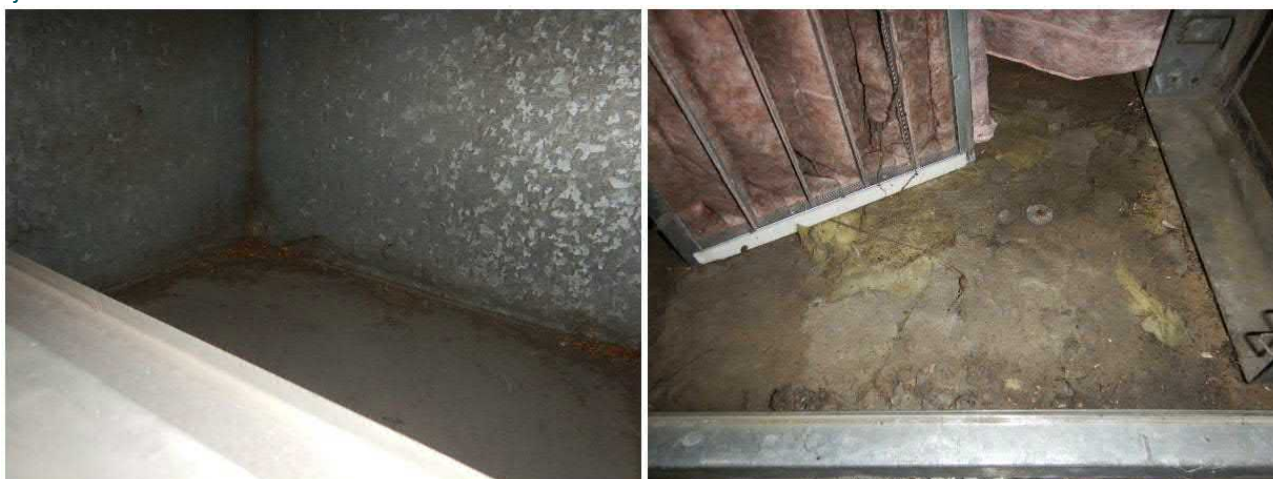
Koneen tuloilmansuodatinosassa mineraalivillaisia äänenvaimennin materiaaleja, jotka olivat rikkoutuneet ja näin ollen toimivat mahdollisina kuituläheinä keittiön tuloilmaan (Kuva 118).

Kuva 118 Keittiön IV-koneen ulkoilmakammiossa jonkin verran likaa. Kammiossa ei vesitystä. Koneen suodattimen jälkeiset rikkoutuneet mineraalivilla pintaiset osat toimivat kuitulähteinä keittiön sisäilmaan. Suodattimen jälkeisessä osassa ja lämmönsiirrinten pinnoilla likaa.

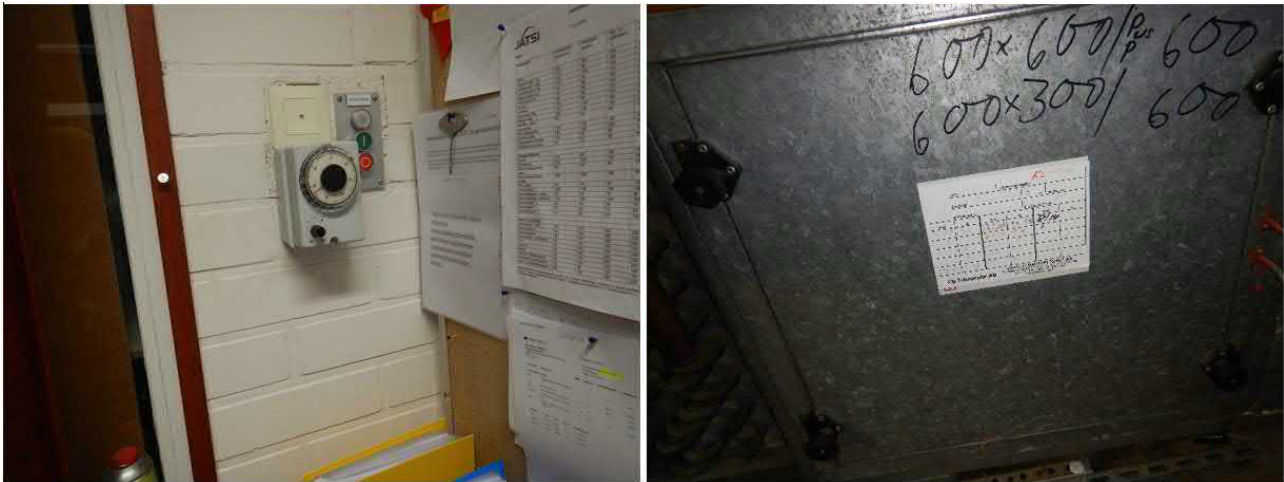
Keittiön emännän huoneessa olevalla kellokytkimellä ei havaittu vaikutusta ilmamääriin (Kuva 119). Keittiöhenkilökunnalta saadut tiedon mukaan myös keittiön ja ruokalan ikkunoiden kostuvan ruuanlaiton aiheuttamasta vesihöyrystä.

Kuva 119 Emännän huoneessa oleva kellokytkin ei toimi. Suodatinhuolto tehty 8/19.

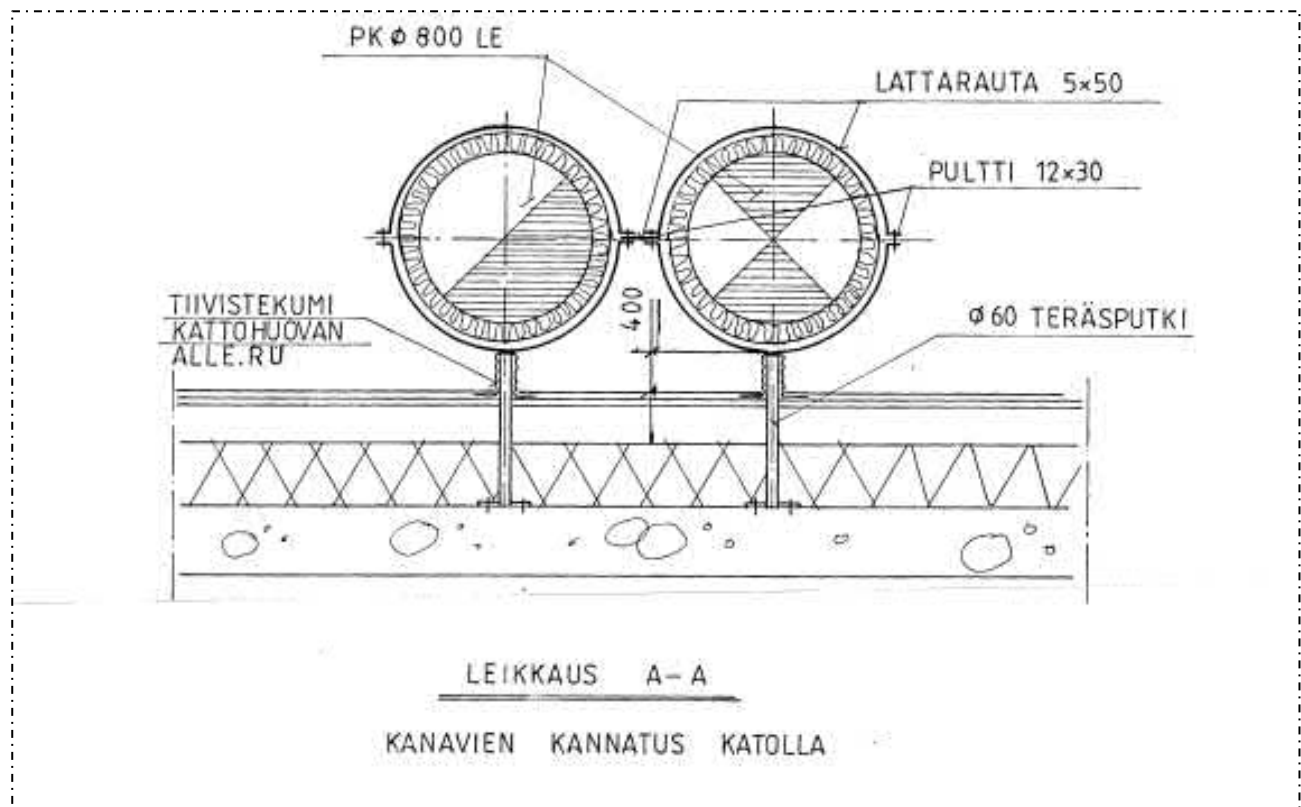
Kuva 122 osa TK/PK1:n kanavistoista kulkee rakennuksen katolla polyuretaanilla eristetyissä kanavissa.

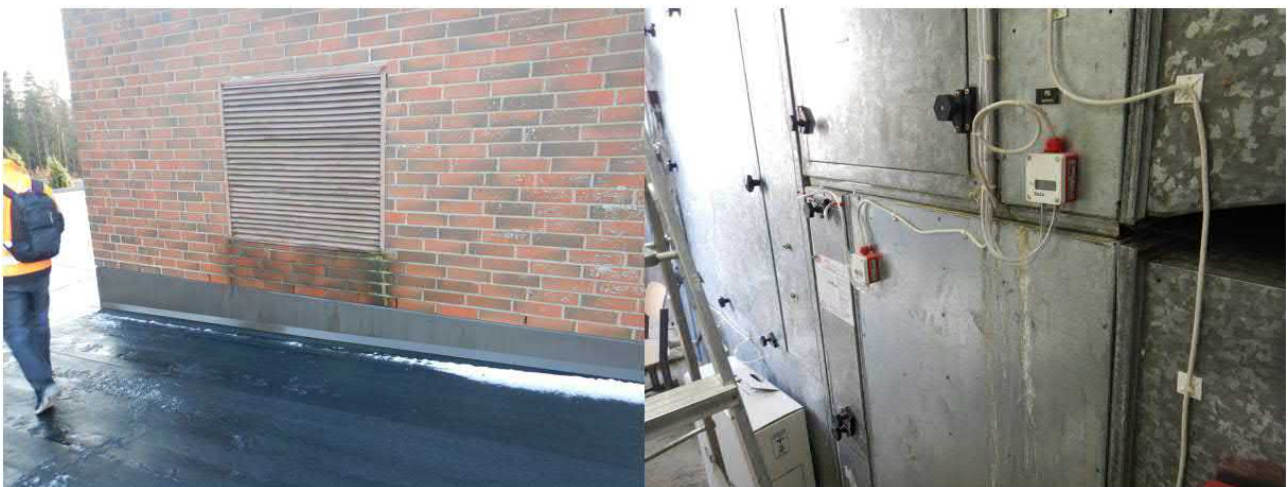
Kuva 123 Ulkoilmasäleikön alapuolinen seinärakenne kastuu ajoittain, myös koneen sisäpuolisissa osissa merkkejä veden ja lumen päätyemisestä suodattimiin.

Suodattimiin päätyy mahdollisesti vettä ja lunta. Kastuneet suodattimet aina vaihdettava. Lisäksi lumipyryn aikana suodattimilla mahdollisuus tukkeuta ja näin alentaa tuloilmamääriä. Suodattimien paine-erosta kuitenkin toimintakaavion mukaan yhteys VAK:iin, jolloin tukkeutumisesta pitäisi aiheutua hälytys. Poistoilmasuodattimen paine-eromittari ei näyttänyt lainkaan paine-eroa. Mikäli mittarin näyttämä lukema on todellinen, pitäisi liian alhaisen paine-eron aiheuttaa hälytys valvontajärjestelmässä.

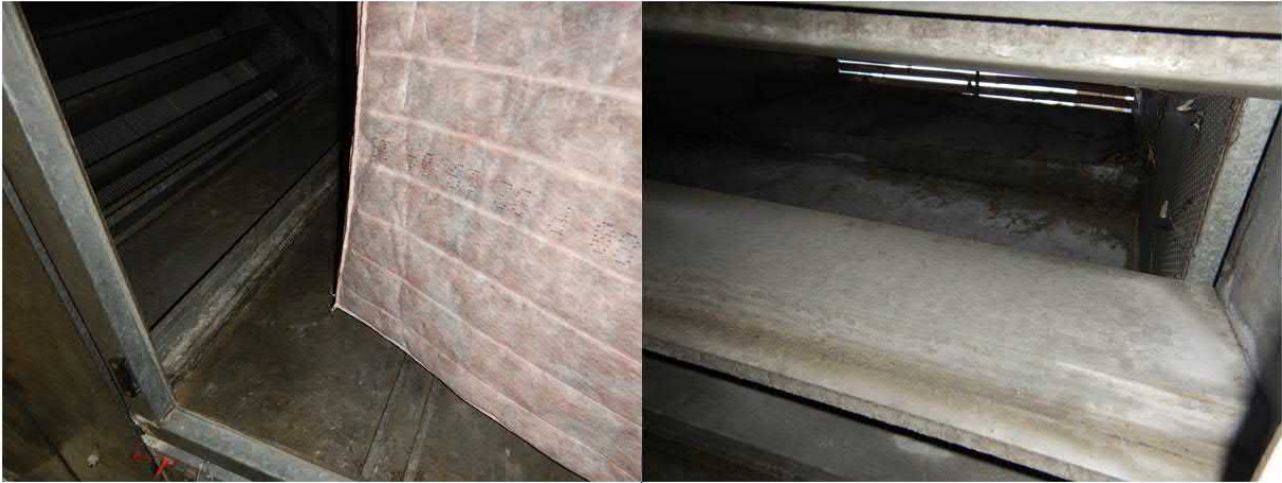
Tuloilmakammiossa myös jonkin verran likaa. Suodattimen jälkeiset koneen ja lämmönsiirrinten pinnat kohtuullisen puhtaita. Koneen äänenvaimentimien kuntoa ei tutkimuksissa tarkastettu.

Kuva 124 Suodattimen jälkeiset osat ja lto:n pinnat kohtuullisen puhtaita. Ulkoilmakanavan pohjalla kouru, johon kanavaan päätyvän veden tulisi kerääntyä. Koneen toisella puolella mahdollisesti poistoputki.

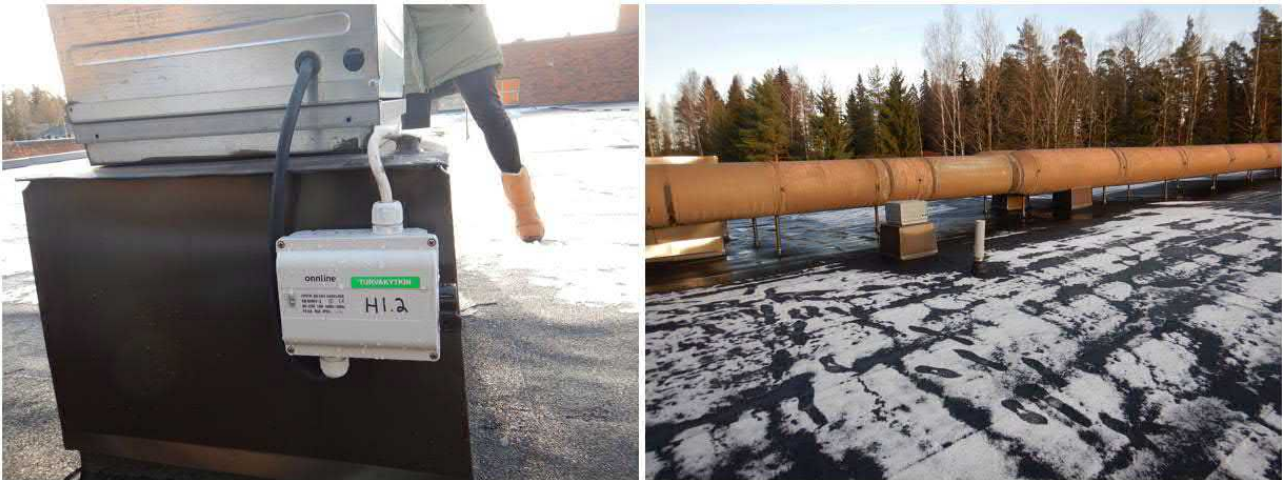
Opetustilojen wc-tiloja palveleva poistoilmapuhallin HI.2:n virtakytkin oli off-asennossa, joten osasta opetustilojen wc-tiloja ei ollut poistoilmavirtoja.

Kuva 125 Opetustilojen WC-tiloja palveleva HI.2:n kytkin oli off-asennossa. Katolla kulkevien kanavien eristykset todettiin silmämääräisesti ehjiksi.

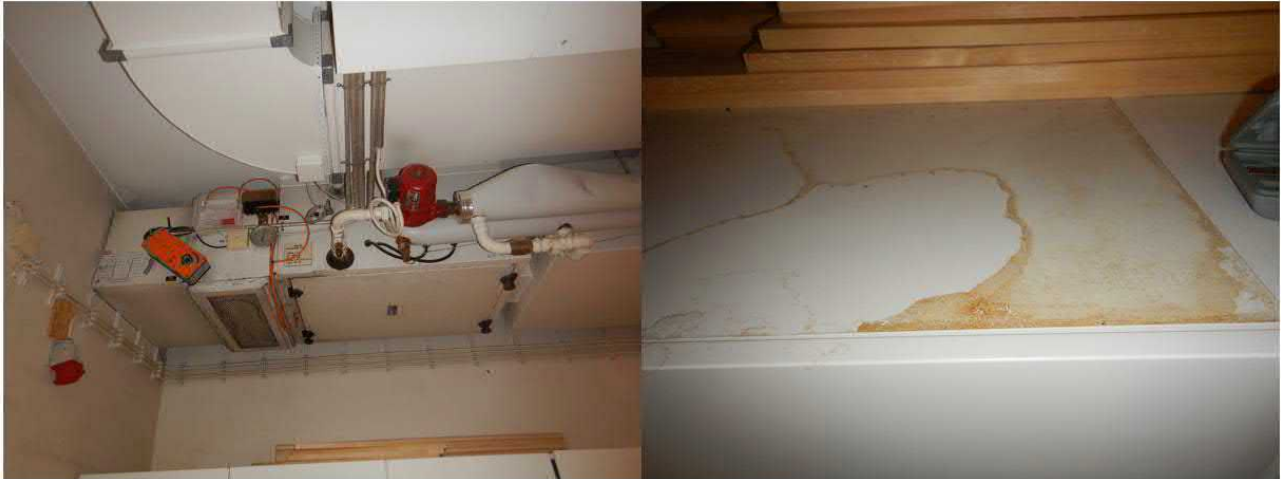
Belimon toimilaite säätää säätöpeltiä, jonka tehtävänä on sekoittaa ulkoilma ja kierrätysilmaa toimintaselostuksessa esitetyn mukaisesti. Säätöpellin toimintaa ei tutkimuksen aikana kyetty selvittämään. Tuloilmalämpötilasta pääteltynä sekoitusta ei tutkimushetkellä tapahtunut. Lisäksi sekoitusosan ritilän puhtaus johtuu mahdollisesti sekoituksen poiskytkennästä.

Kuva 128 puutyötilan koneen kiertoilmatoiminto mahdollisesti poistettu. Koneen alapuolisen kaapiston päällä kuivuneita vesijälkiä.

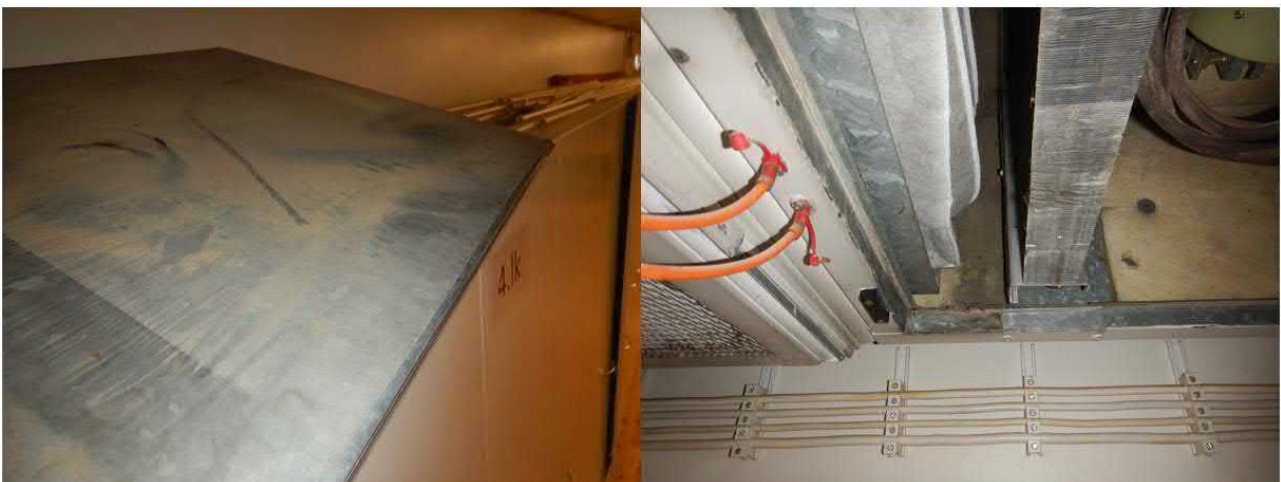
TK4 kone on toteutettu hihnakäyttöisellä radiaalipuhaltimella. Koneessa karkea tuloilmasuodatin. Suodattimen jälkeiset äänenvaimenninmateriaalien pinnat ja koneen osat olivat selvästi likaantuneet, mikä kertoo puutteellisen suodatustehon lisäksi säännöllisen puhdistuksen tarpeesta. Koneen alapuolella sijaitsevan hyllyn päällä oli kuivuneita vesijälkiä, jotka johtuvat joko lämmitin patterissa tapahtuneista vuotoista tai tuloilman mukana koneeseen kulkeutuneesta lumesta ja vedestä.

Kuva 129 Koneen ilmasuodattimen jälkeiset pinnat selvästi likaantuneita.

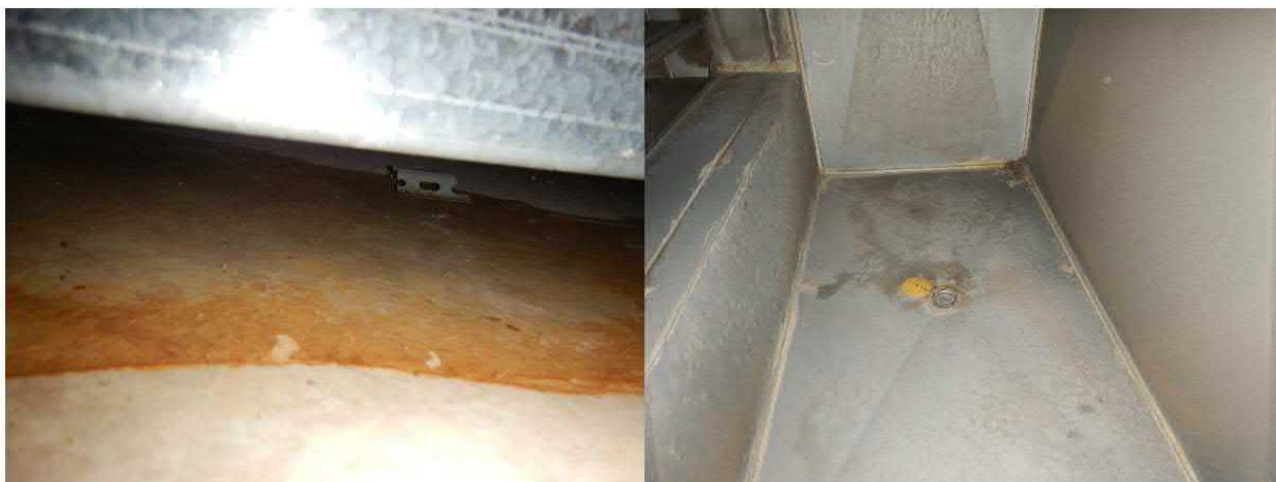
Koneen asennusvuosi on 2001. Koneessa pyörivä LTO ja jälkilämmityspatteri. Suodatinluokka EU6. Suodattimien vaihto suoritettu 8/19. Koneen ulkoilmakammio vesitetty ja lähes puhdas. Koneen alla merkkejä kuivuneesta vedestä, joka voi olla peräisin lämmityspatterissa olleesta vuodosta tai ajoittaisesta lumen ja veden päätyemisestä koneen sisäosiin. Koneen tuloilman lämpötilamittarin osoittama tuloilman lämpötila + 15 °C.

Kuva 132 Koneen alapuolella kuivuneita vesijälkiä. Koneen ulkoilmakammio vesitetty ja lähes puhdas.

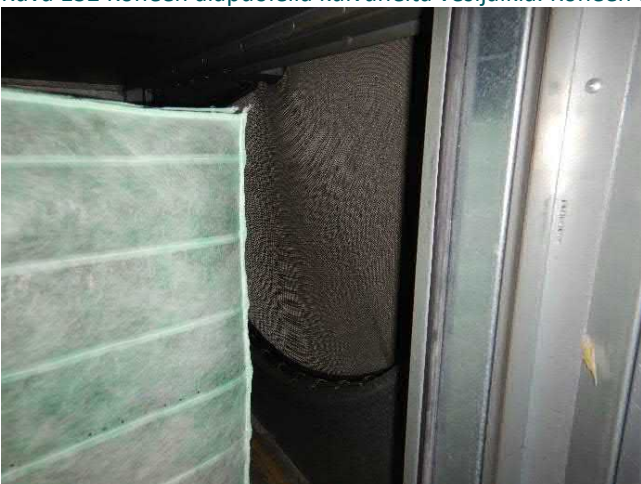
Kuva 133 Koneen suodatinosan jälkeiset osat ja LTO:n pinnat puhtaat.

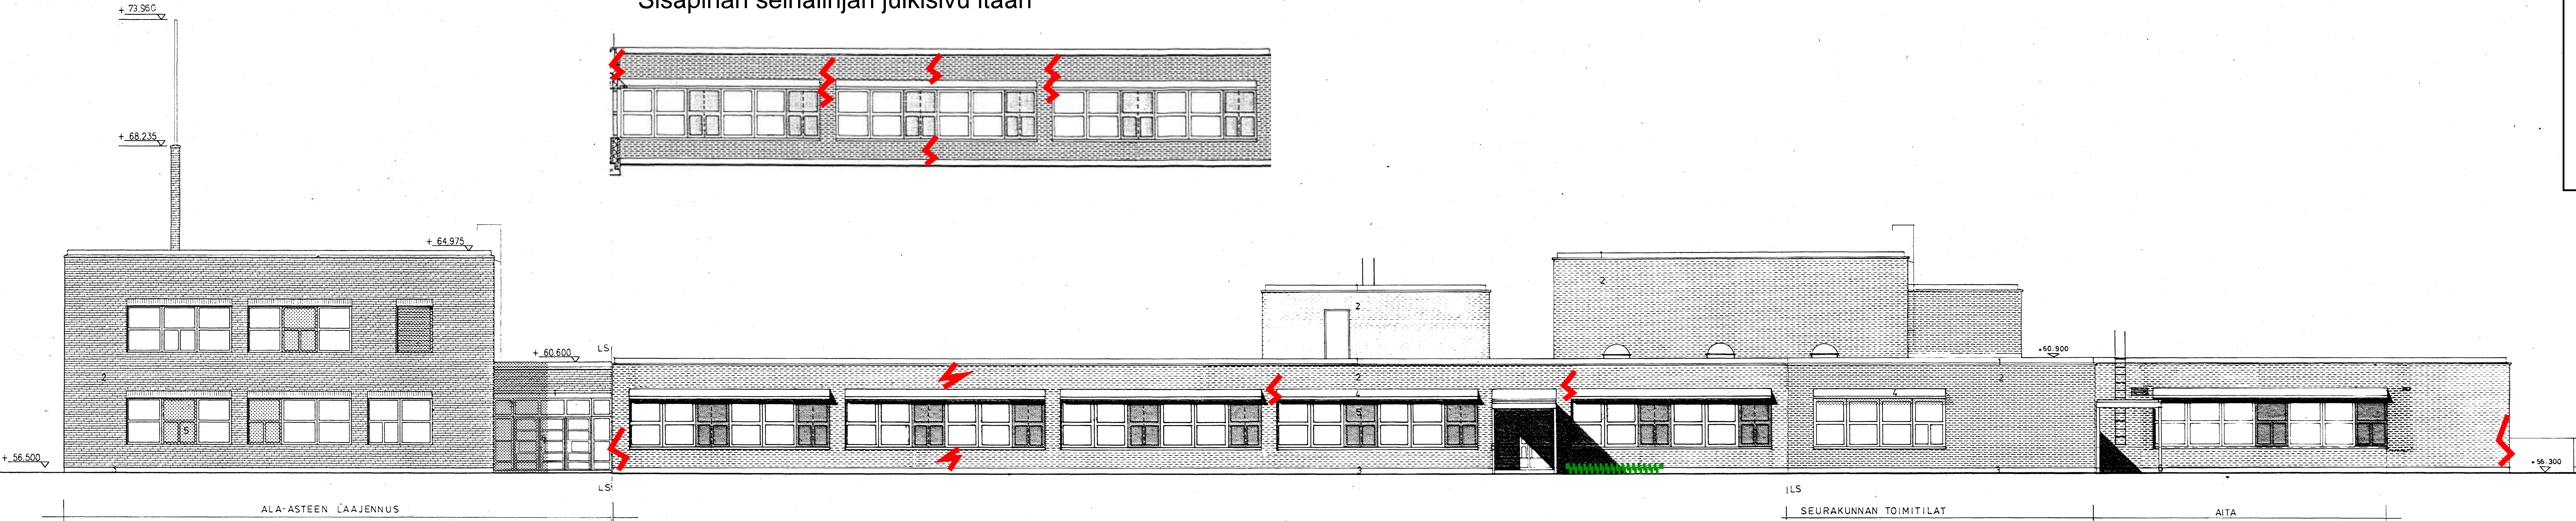
Runsasta leväkasvustoa
	halkeama julkisivussa
	rikkinäisiä tiiliä

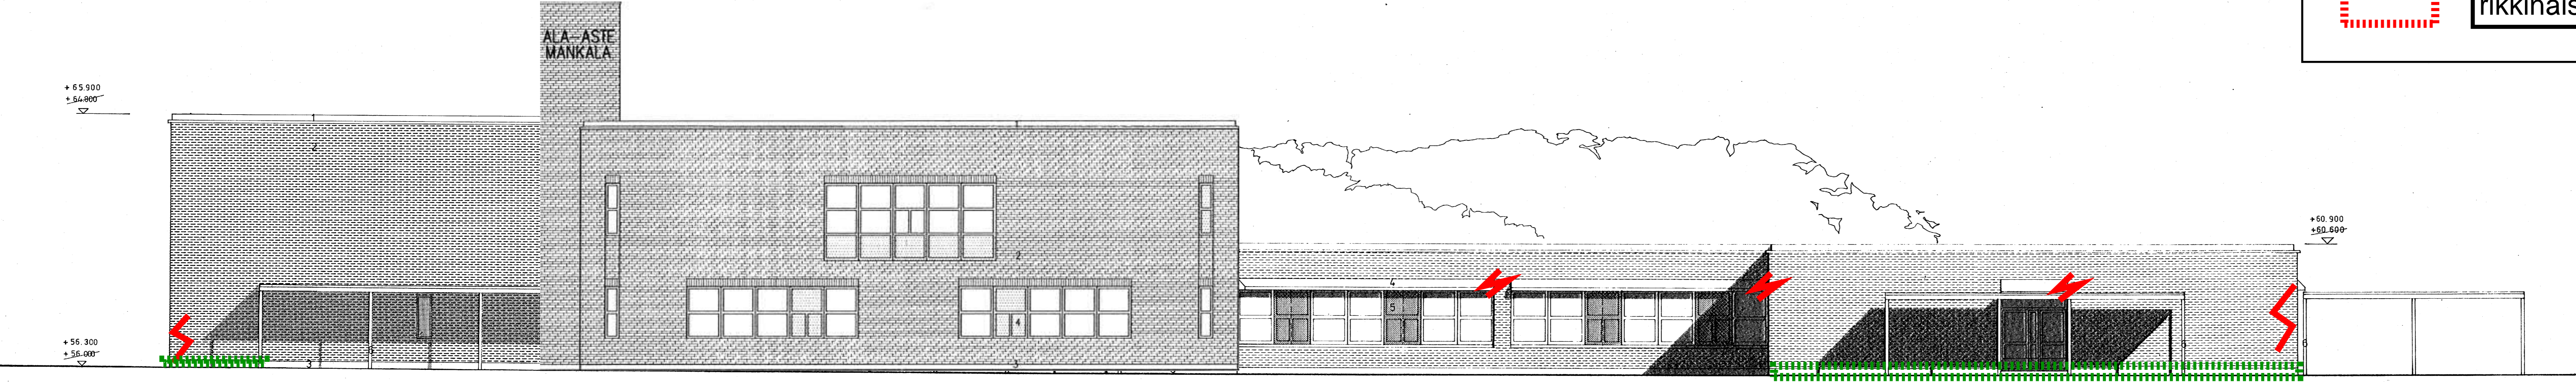
halkeama julkisivussa

rikkinäisiä tiiliä

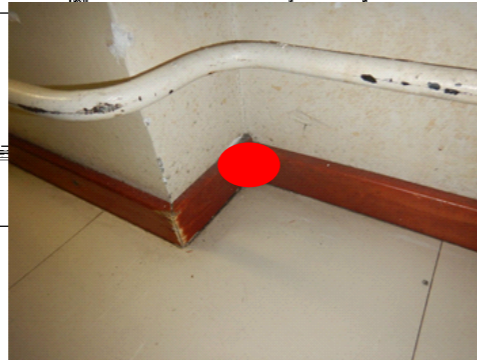
Vuotoa patterikiinnikkeistä ja
ulkoseinäelementtien ja tiilimuurauksen
rajoilta

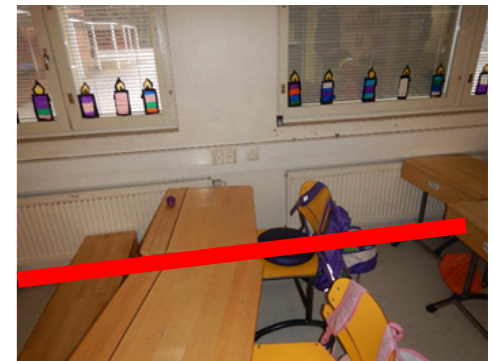
Vuotoa alapohjan ja ulkoseinän liittymästä
koko seinän matkalta
