Mestaritoiminta Oy

Oinaskadun koulu

Kosteus- ja sisäilmatekninen kuntotutkimus, REV A

4.9.2019

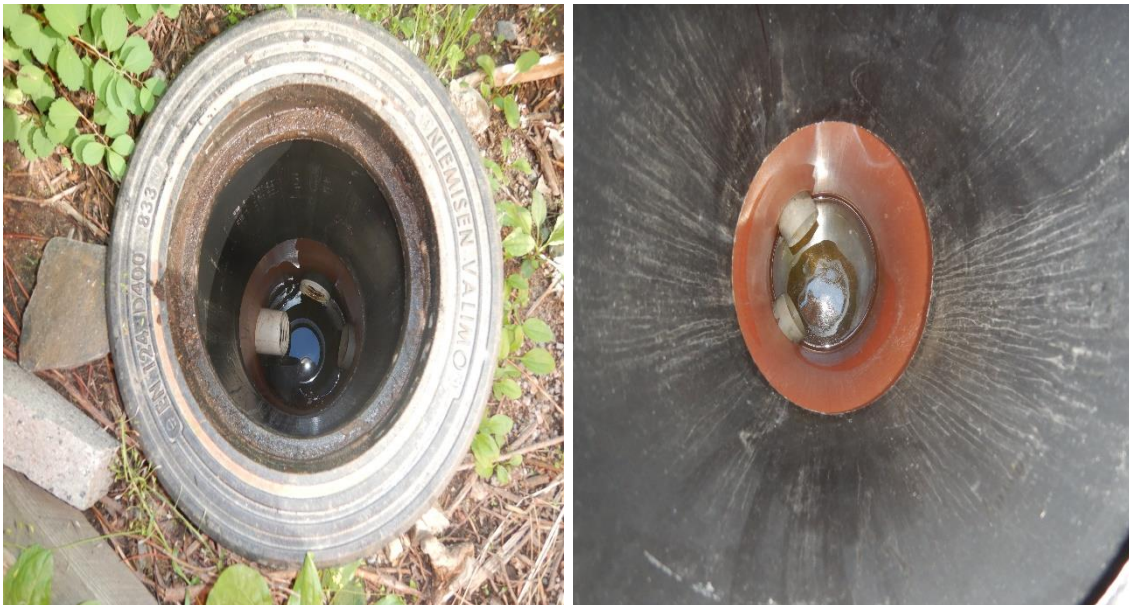
Tutkimuksissa salaojakaivojen kansia avattiin ja mitattiin veden pinnan korkeus suhteessa lattian pintaan. Salaojakaivoissa ei näkynyt merkkejä, että vedenpinta olisi ollut korkeammalla kuin nyt mitatulla tasolla. Piha-alueilla vedenpinnan korkeus oli n. 1,5 m lattiapinnan alapuolella ja asfaltoidulla alueella hieman alempana n. 1,9 m. Alla muutama kuva avatuista salaojakaivojen kansista.

Kuva 5. Sisäpiha-alueen salaojakaivot pääosin siistissä kunnossa eikä merkkejä toimimattomuudesta.

Salaojakaivoihin tehtyjen tarkastuksien perusteella ei havaittu vaurioita tai puutteita. Tarkastuskaivojen sijainti vastasi suunnitelmia.

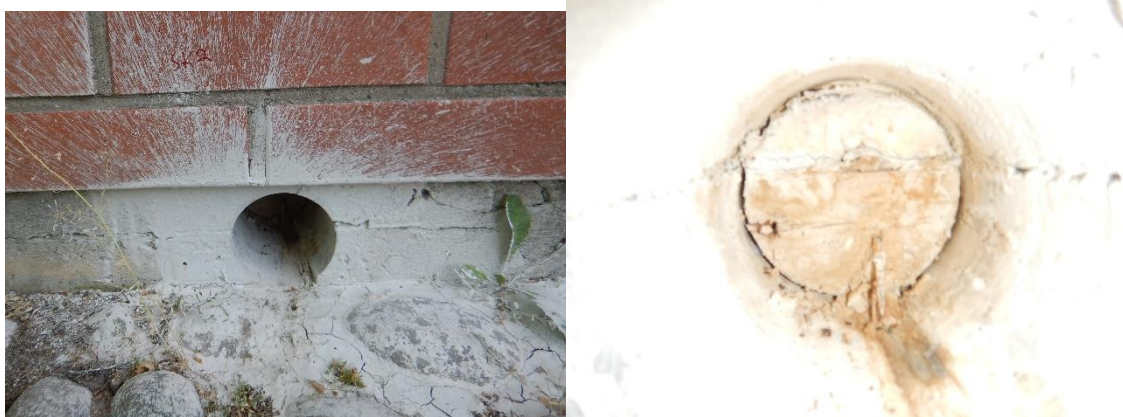
Kuva 21. Sokkelin eriste on tuettu valun ajaksi vanerinlevyn kappaleilla jotka ovat edelleen sokkelin sisällä. Ne ovat materiaalinäytteiden ja aistinvaraisten arvioiden perusteella huonokuntoisia.

Tutkimuksen perusteella sokkelin lämmöneristeenä olevassa EPS-eristeessä ei havaittu järjestelmällistä viitettä mikrobivauriosta. Sen sijaan lämmöneristettä työaikana tukeneessa puu- ja levyrakenteissa havaittiin silmämääräisestikin mikrobivaurioita sekä lahoa. Jatkotutkimuksessa ei muuttina toimivia puukappaleita todettu, joten muottipuita on todennäköisesti vain paikallisesti rakenteessa.

Sokkelista suositellaan poistettavaksi mikrobi- ja lahovaurioituneet materiaalit sekä tiivistää rakenneliitokset ilmapuotojen ehkäisemiseksi.

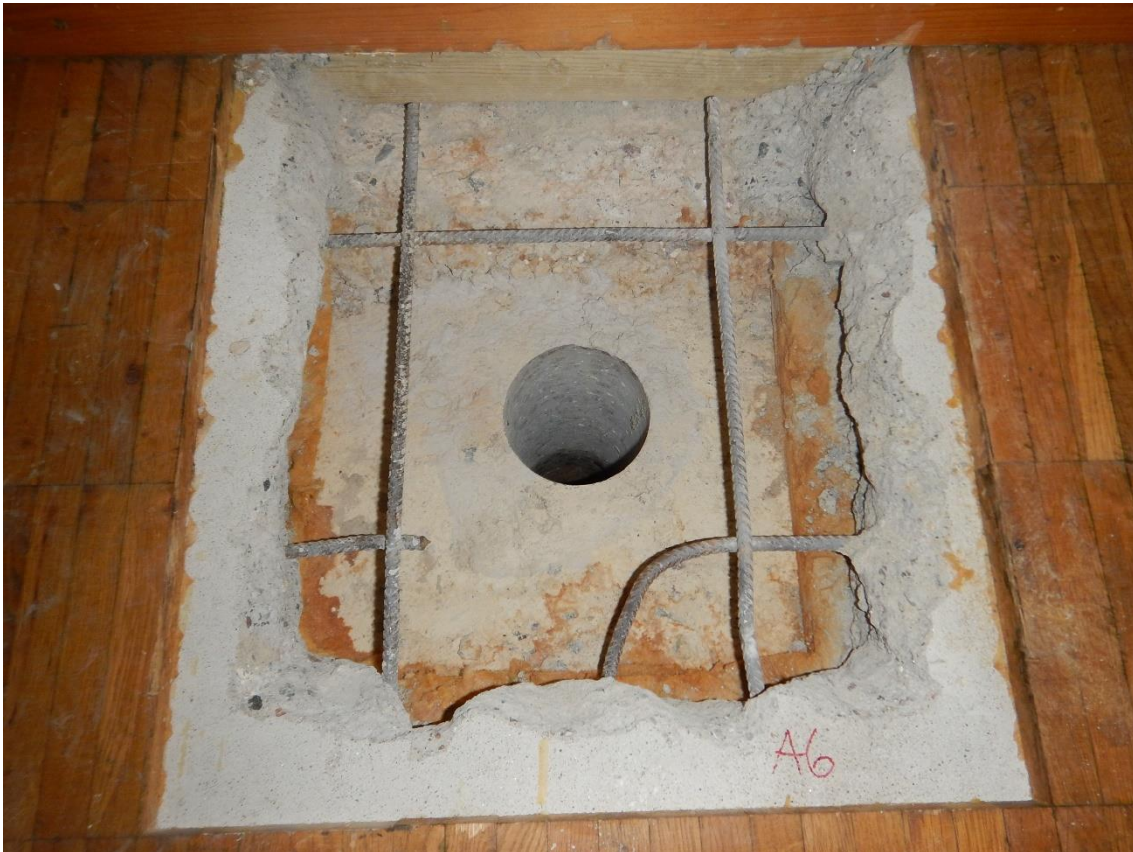
Rakenneavaus A6 tehtiin teknisen työn luokassa 168 kantavan seinän viereen. Avauskohdassa rakenne poikkesi hieman suunnitelmista. Pintalaatan paksuus oli 90 mm ja pohjalaatan paksuus oli 300 mm. Aistinvaraisesti arvioituna rakenteen kunto vaikutti hyvältä. Rakenteeseen merkkiainekokeilla tehtyjen tiiveysmittausten perus-teella rakenteen läpi havaittiin runsaasti il-mavuotoja. Avauksesta otettiin yksi mate-riaalinäyte eristetilän mineraalivillasta mikrobianalyysiä varten (A6.1). Näytteessä ei havaittu kosteusvaurioon viittaavaa mikrobikasvua.

Kuva 32. Rakenneavaus A6 opettajan tilan lattiaan.

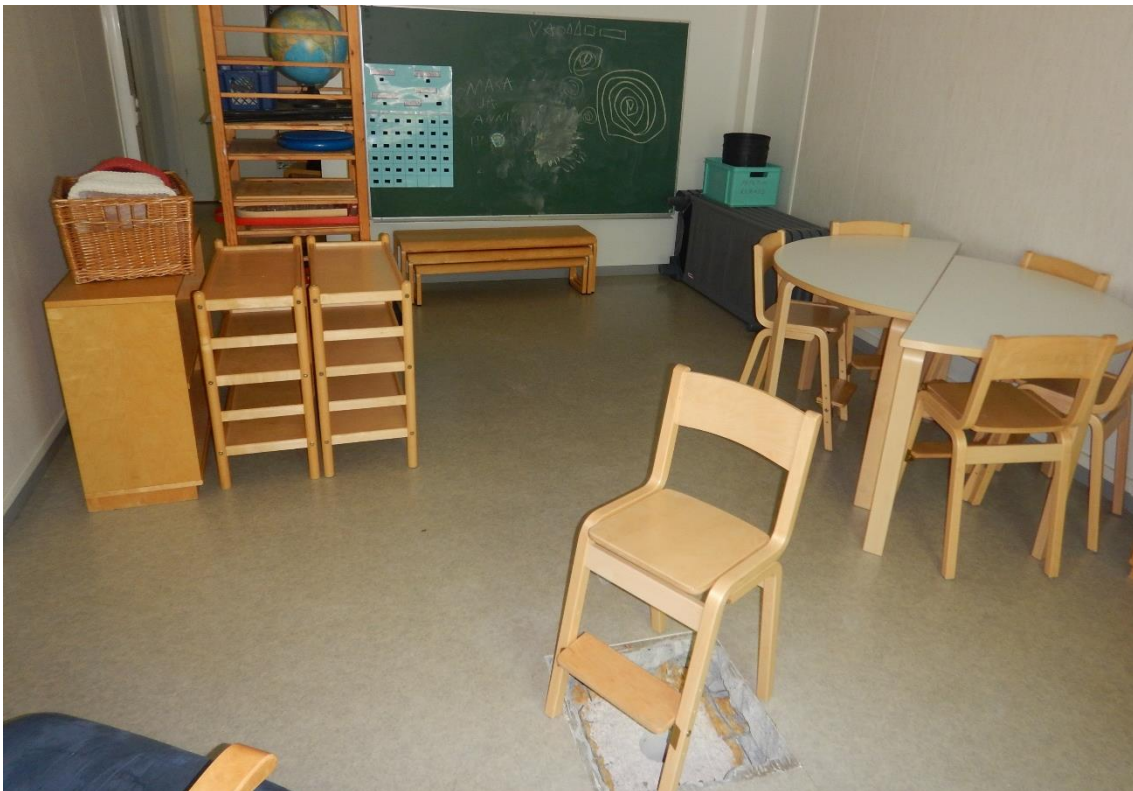
Rakenneavaus A5 tehtiin tilan T5 lattian keskelle. Avauskohdassa rakenne poikkesi hieman suunnitelmista. Pintabetonin paksuus on rakennekuvista poiketen 90 mm. Aistinvaraisesti arvioituna rakenteen kunto vaikutti hyvältä. Ilmavuotoja havaittiin erityisesti rakenteen liitoksissa ja läpivienneissä. Avauksesta otettiin yksi materiaalinäyte eristevillasta mikrobianalyysiä varten (A5.1). Näytteessä ei havaittu mikrobikasvua.

Kuva 36. Rakenneavaus A5 tilan T5 keskilattialle.

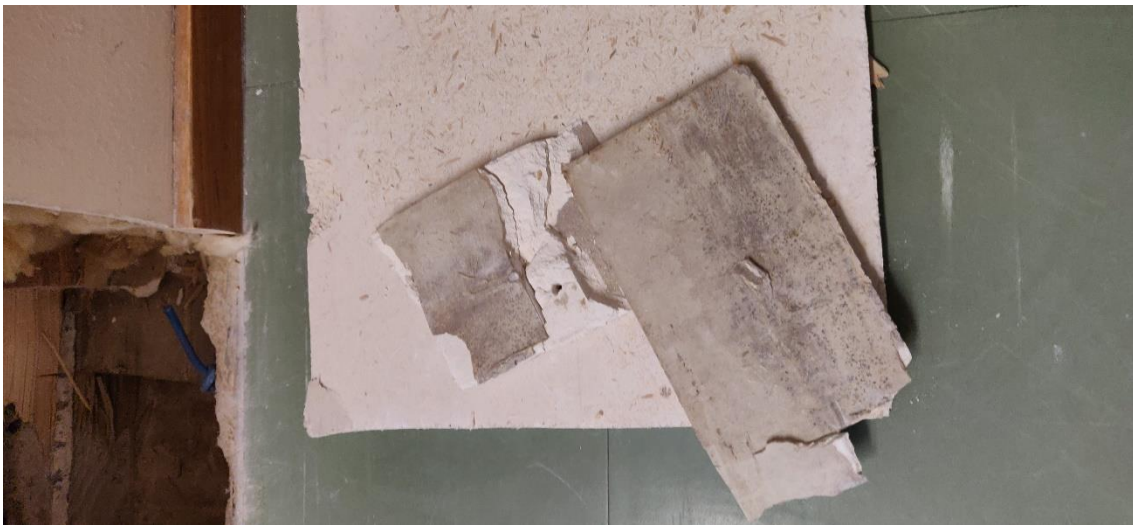
Kuva 44. Rakenneavaus S2 luokan 115 käytävän vastaiseen seinään. Kipsilevyssä on silminnähtävää mikrobikasvustoa.

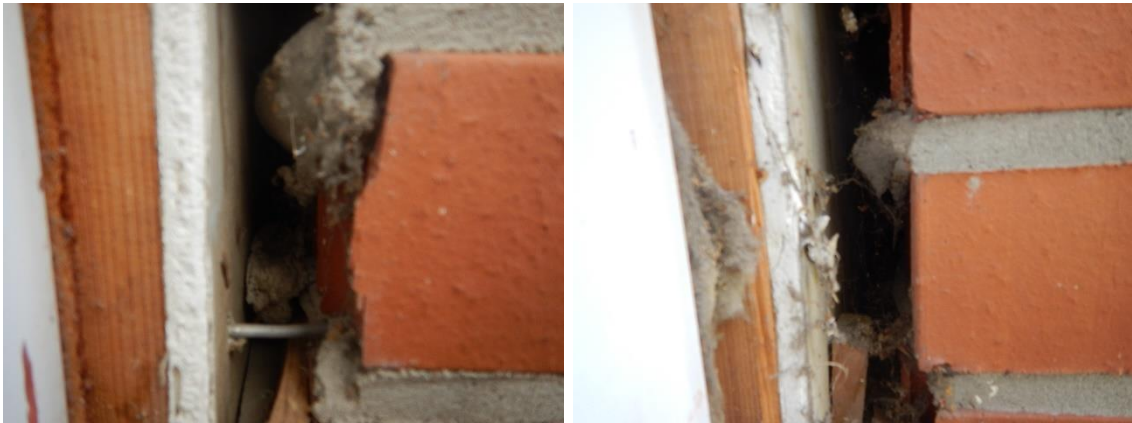
Kuva 55 a-b. Muurauksen laastipurseet tukkivat paikoitellen tuuletusraon ulkoseinässä. Toisin paikoin rako on niin suuri, että tuuletus toimii, vaikka laastipurseitakin on.

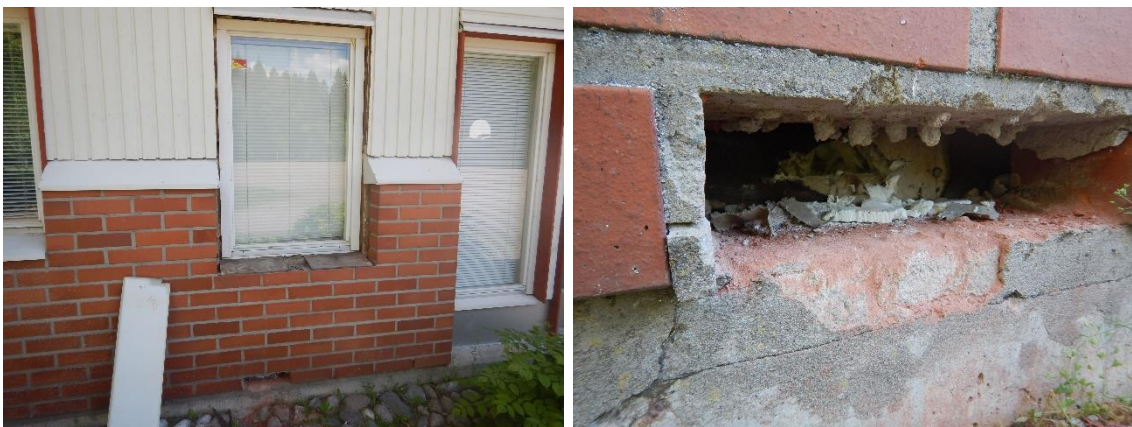
Kuva 56 a-b. Sokkelin päällä oleva bitumihuopa kääntyy tuulensuojalevyä vasten. Sitä ei kuitenkaan ole liimattu kiinni.

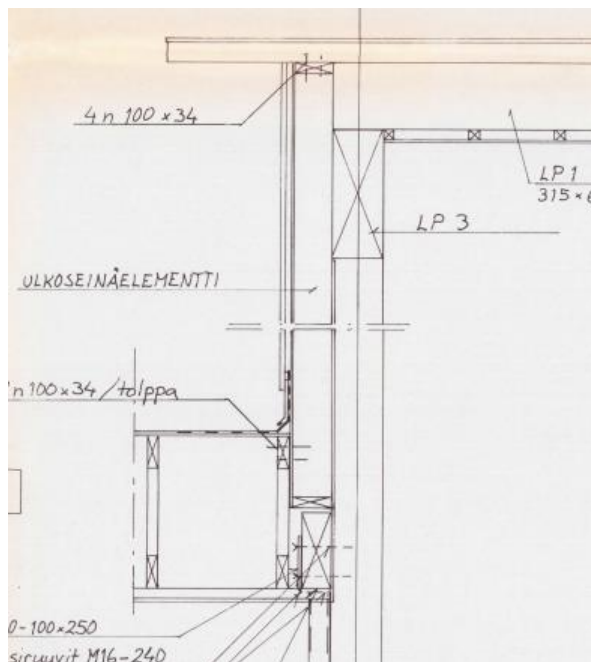
Rakennuksen yläpohjarakenteesta YP1 on alla olevaan kuvaan merkitty muusta kattorakenteesta poikkeavat alueet kaatosuunnan ja muuhun rakenteeseen liittymisen osalta. Kattohuopa on nostettu ylös seinälle, jonka lisäksi liittymän suojaksi on asennettu pellitys.

Kuva 68. Kerhotilan yläpohjan ja liikuntasalin länsipään seinän yläosan liittyminen toisiinsa.

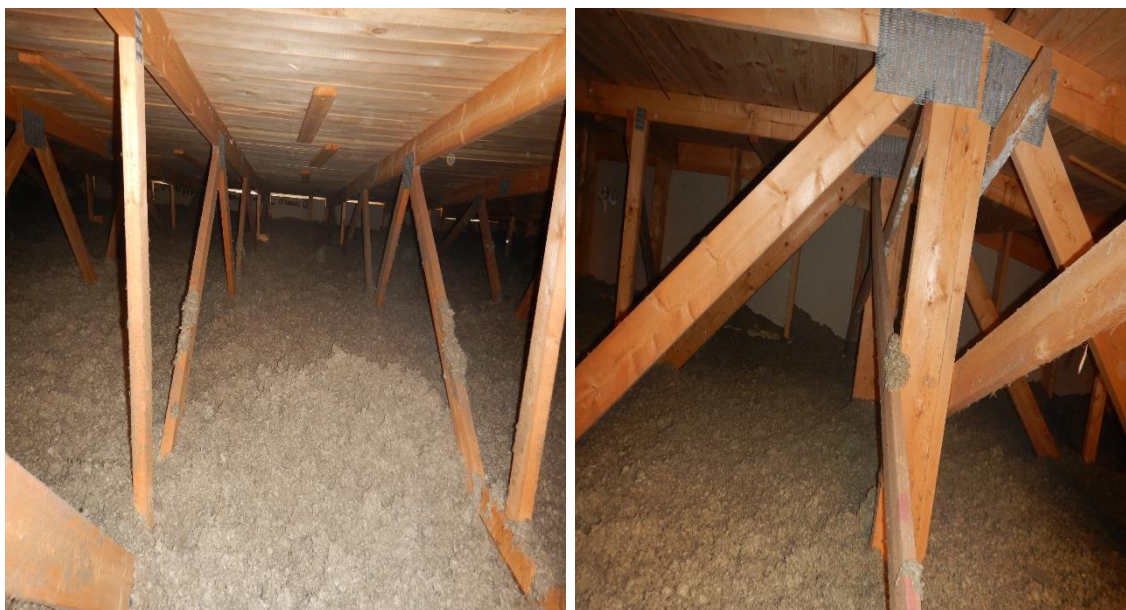
Rakennuksen yläpohjan rakenteet olivat aistinvaraisesti hyvässä kunnossa, eikä merkkejä vesivuodoista näkynyt.

Kuva 73. Yläpohjan rakenteet olivat aistinvaraisesti hyvässä kunnossa.

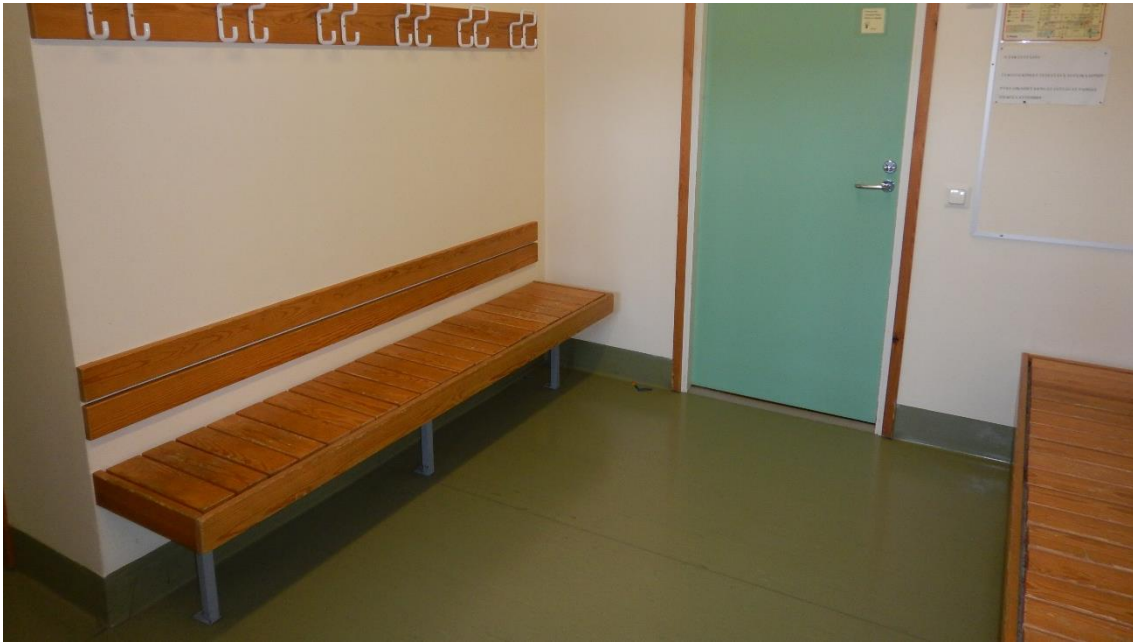
Kuva 86. Pukuhuoneissa lattiamatto on nostettu seinille noin 10cm.

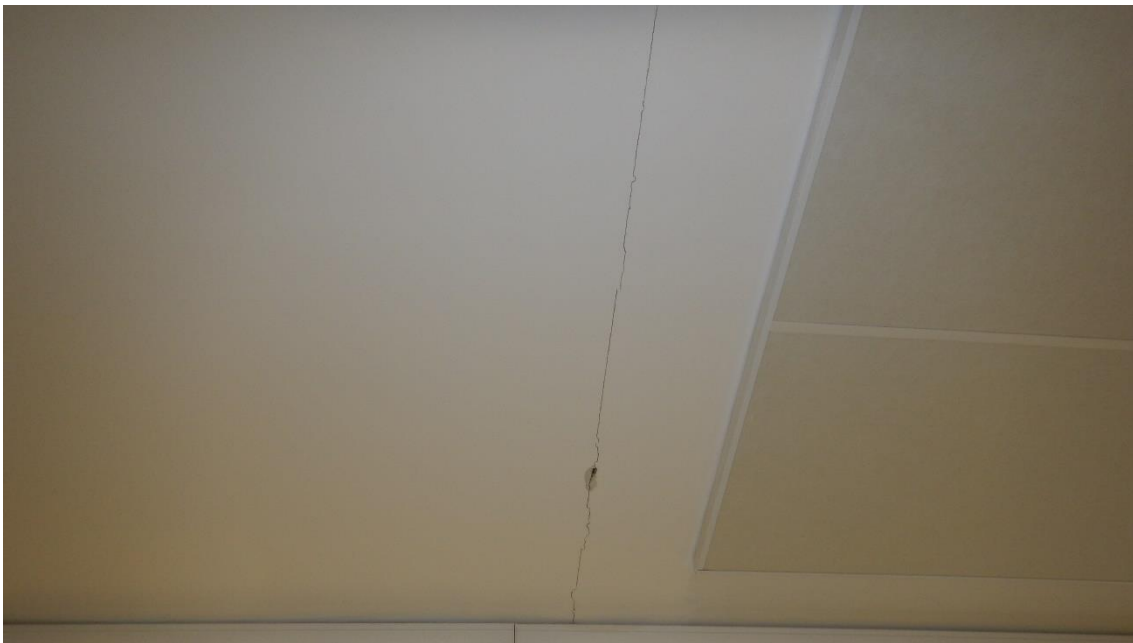
Kuva 92. Käsityöluokan kattolevyt ovat ratkeilleet saumoista.

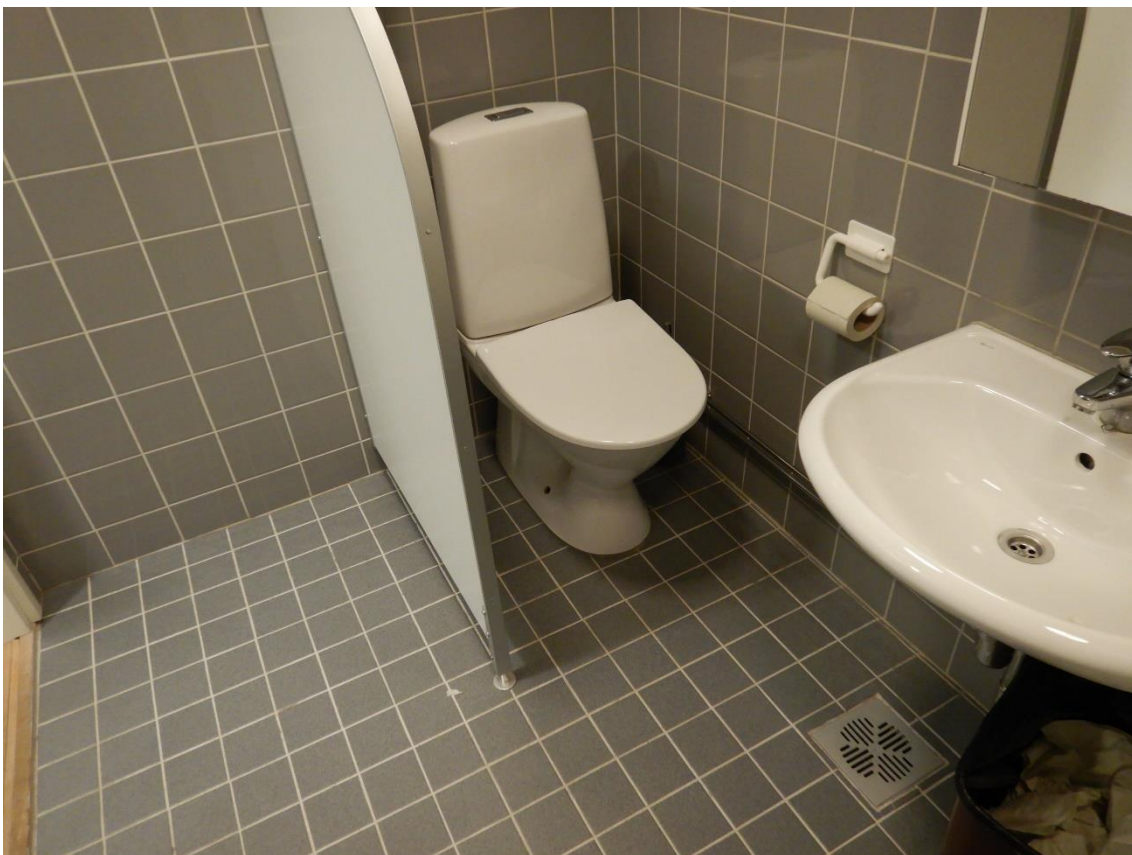
Kuva 98. Talonmiehen asunnon muutostöissä pesutilat ovat remontoitu WC-/huoltotiloiksi.

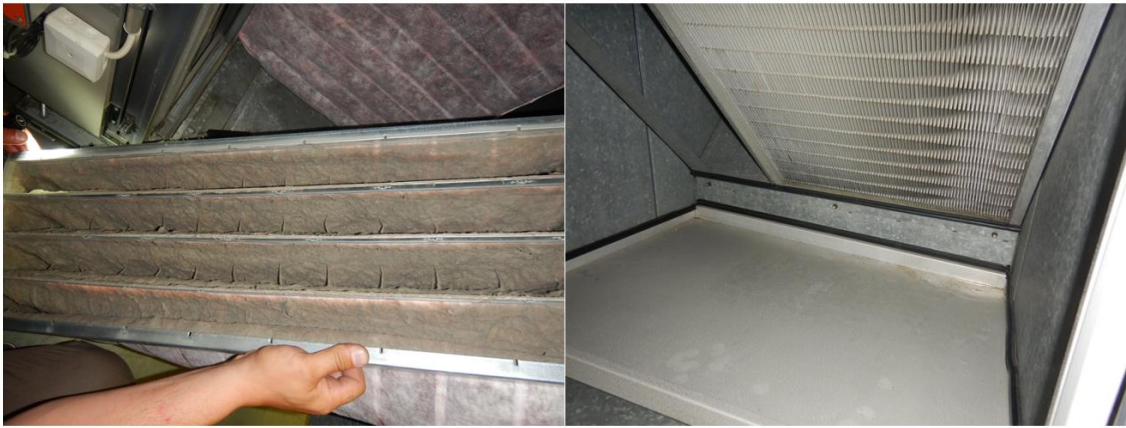
Koneen tuloilmasuodattimet olivat suodatusluokaltaan F7 ja poistoilmasuodattimen G3. Tuloilmasuodatin täyttää Rakmk D2/2004 3.3.1.1 ohjeen tuloilman suodatuksesta. Suodattimet olivat tiiviisti kiinni suodatinkehikossa, eikä liiallista suodattimen ohivirtausta havaittu (Kuva 103). Lämmönvaihtimen pinnat todettiin tutkimuksessa puhtaiksi. Suodattimet olivat vaihdettu koneeseen kiinnitetyn huoltotarran mukaan 27.2.2019 (Kuva 104). Edellisestä vaihdosta oli kulunut noin 3-4 kk, mutta huoltotarrasta voitiin päätellä suodattimen vaihtovälin venyneen aiemmin hyvinkin pitkäksi (6.4.14 – 13.8.15). Huoltotarra on myös virheellisesti täytetty. Oikein täytetystä suodattimen huoltotarrasta huoltotyöntekijä voisi manometristä lukemalla päätellä, onko suodattimet asettuneet tiiviisti kehikseen ja onko suodattimen vaihto tehty oikeaan aikaan.

Kuva 103. Noin neljä kuukautta sitten vaihdetut suodattimet olivat sisäpinnoiltaan jo melko likaiset. Koneen lämmönvaihdinpinnat olivat silmämääräisesti puhtaat.

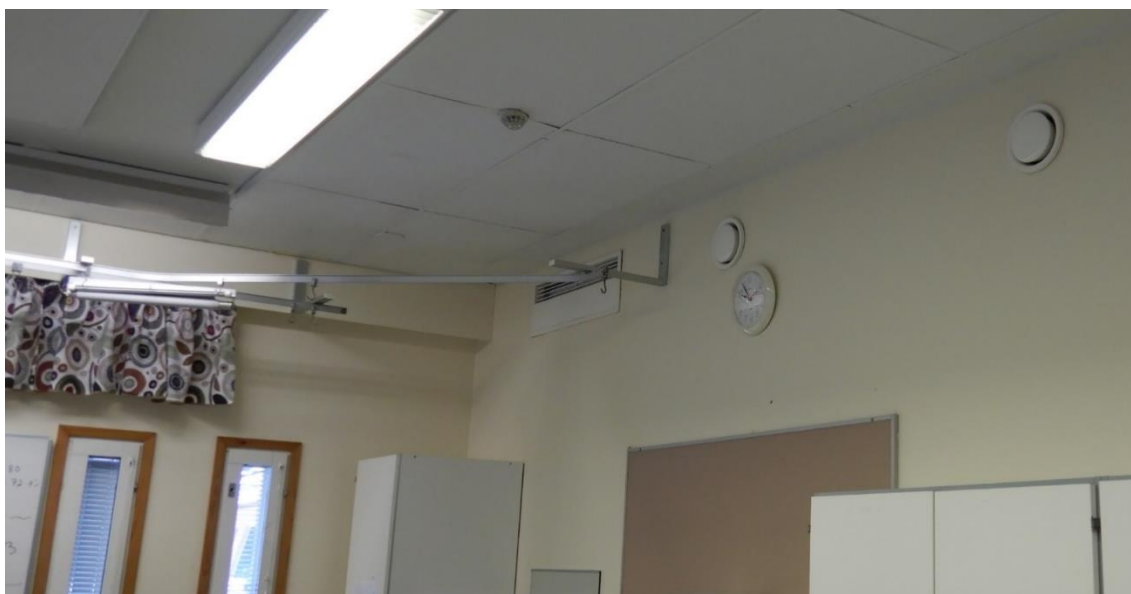
Päätelaitteiden asennus luokkatiloissa on paikoin toteutettu niin että ilmavirtojen liikuminen heikentyy esteiden vuoksi. Päätelaitteet ovat pääosin ehjiä ja puhtaita. Poistoilmakanavien päätelaitteet olivat pääosin puhtaita.

Kuva 105. Luokassa 103 on tuloilmapäätteen edessä kiskoja ja lamppu, joiden päätteen puoleiset pinnat ovat selkeästi pölyntyneitä. Tuloilma ei pääse kulkemaan huonetilassa suunnitellusti vaan saattaa päätyä lähellä oleviin poistoelimiin.

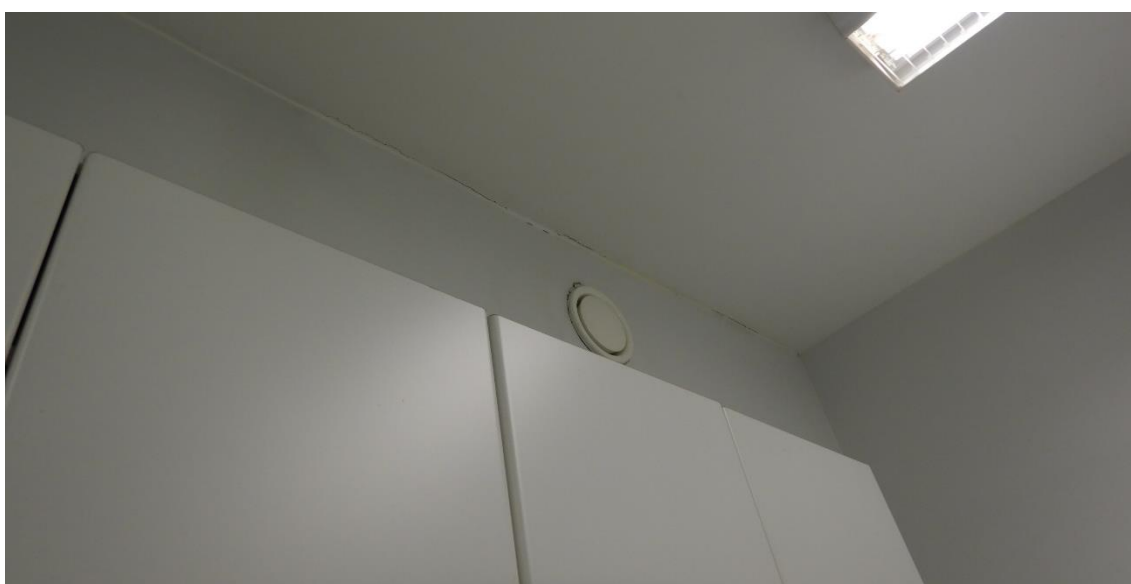
Kuva 106. Poistoilmalaitteet puhtaita ja esteetön ilman liikkuvuus.

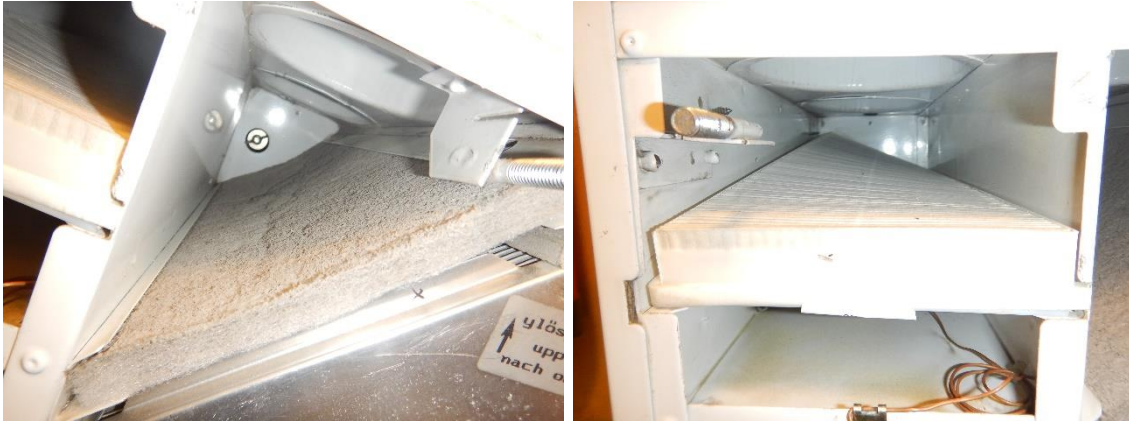
sen kierosta muodosta (Kuva 107). Lisäksi suodattimet olivat varsin likaiset eikä selvää kuvaa vaihtovälistä saanut huoltotiedoista.

Kuva 107. Eskaritulojen oman ilmanvaihtokoneen karkeasuodatin tukossa tutkimusten aikaan ja pääsuodatin kiero jolloin ilmavirrat ohittavat suodatuksen.

Aiemmista kohteeseen tehdyistä IV-tutkimuksista johtuen ilmanvaihdon riittävyttä ja toimintaa ei tutkimuksessa tarkasteltu. Koneen laskennalliset ilmamäärät kuitenkin antavat kuvan, ettei tilojen ilmanvaihto voi olla riittävää henkilömäärään nähden pelkästään tämän koneen toimiessa. Tilojen ilmanvaihdon riittävyttä tulisi seurata hiilidioksidimittauksin, mikäli tiloissa on enemmän kuin viisi henkilöä.

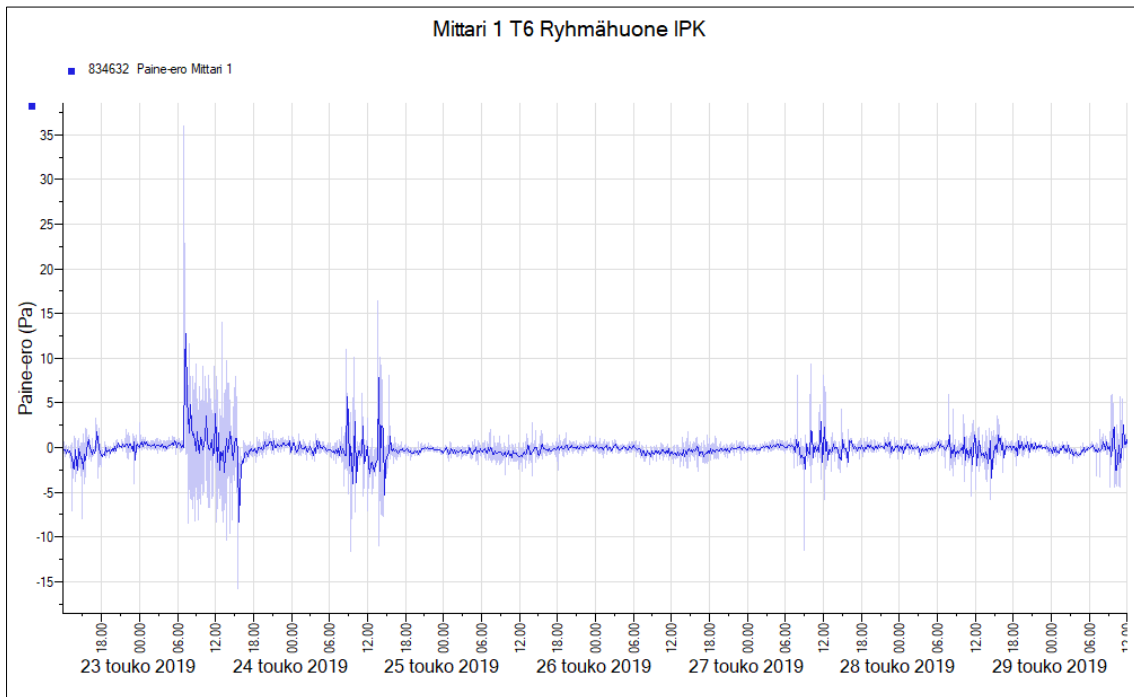
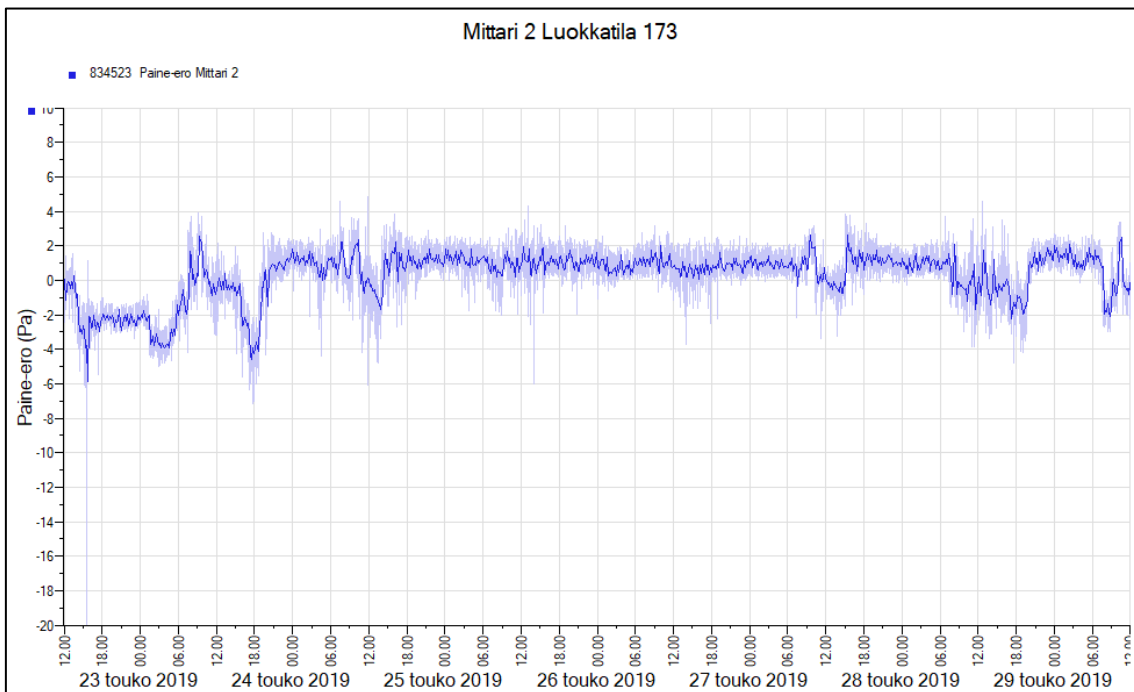
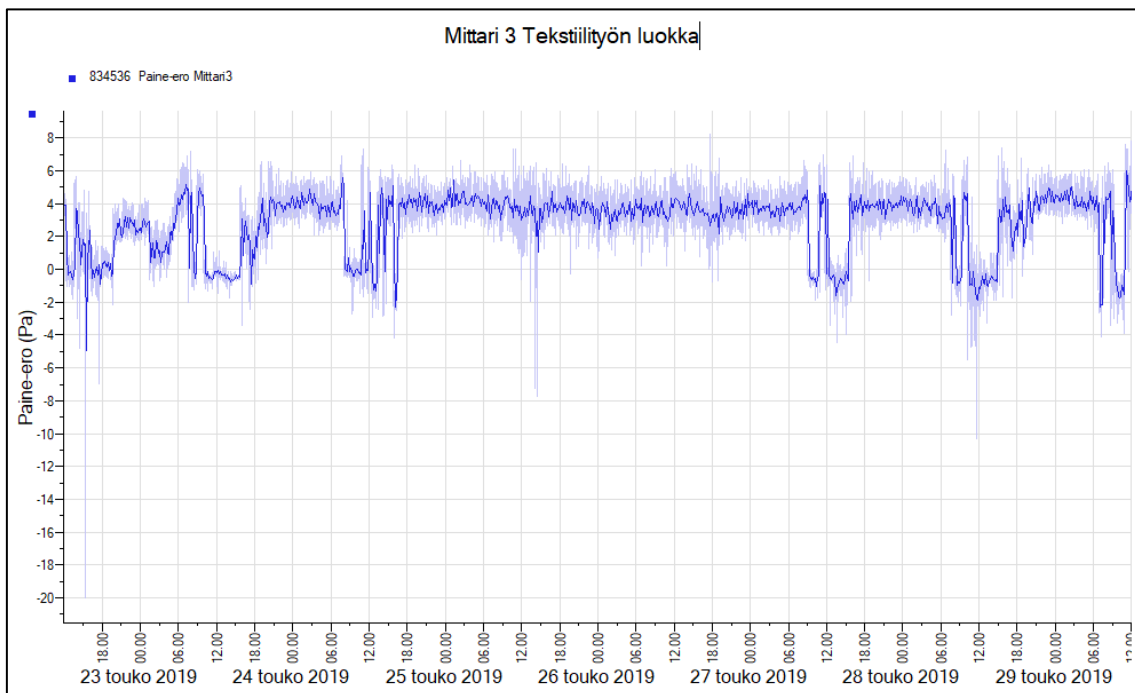
Kuva 108. T6 ryhmähuoneen paine-eromittaus aikavälillä 23-29.5

Kuva 109. luokkatila 173:n paine-eromittaus aikavälillä 23-29.5

Kuva 110. tekstiilityön luokan paine-eromittaus aikavälillä 23-29.5

Kolmen pitkäaikaisesti suoritettujen paine-eromittausten tuloksista voidaan päätellä rakennuksen sisätilojen painesuhteissa olevan pieniä luokkatilakohtaisia eroja. Ilta-päiväkerhon ryhmähuone T6:n sisä- ja ulkoilman painesuhte pysyi koko mittausjakson ajan lähes neutraalina, eli paine-eroa sisä- ja ulkoilman välillä ei juurikaan ollut. Näin ollen rakennusvaipan lävitse virtaava korvausilma on hyvin minimaalista. Luokkatila 173 sekä tekstiilityön luokka sen sijaan olivat mittausjakson aikana lievästi ylipaineisia. Luokkatilan 173 keskiarvo noin 1 Pa (Kuva 109) ja tekstiilityön luokan noin 3 Pa (Kuva 110). Pitkäjaksoinen erityisesti talviaikaan vallitseva ylipaineisuus voi kuljettaa rakenteisiin sisäilman sisältämää kosteuslisää, joka mahdollisesti tiivistyy rakenteen eristekerrokseen. Rakennuksen eri tilojen painesuhteet tulisi tarkistaa ja suorittaa ilmavaihdon säätö ylipaineisissa tiloissa, niin että sisäilma on ulkoilmaan nähden alipaineinen, mutta mahdollisimman lähellä neutraalia painesuhdetta.

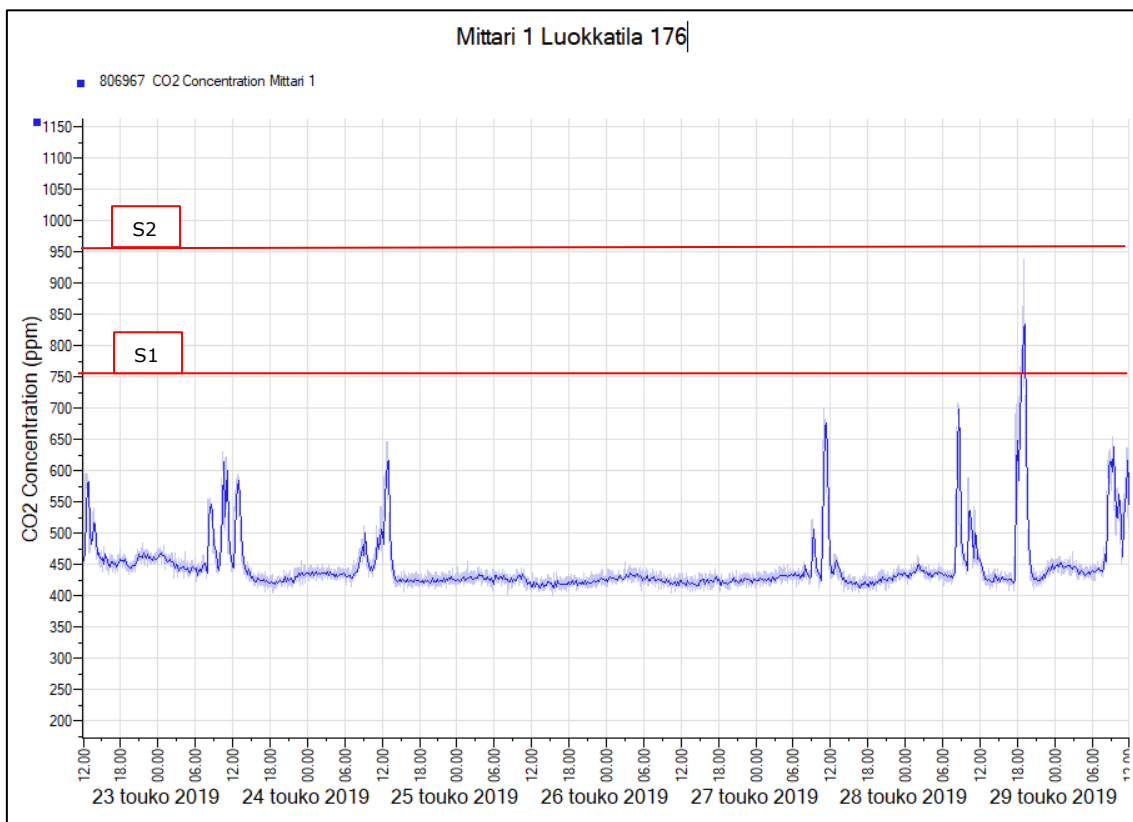
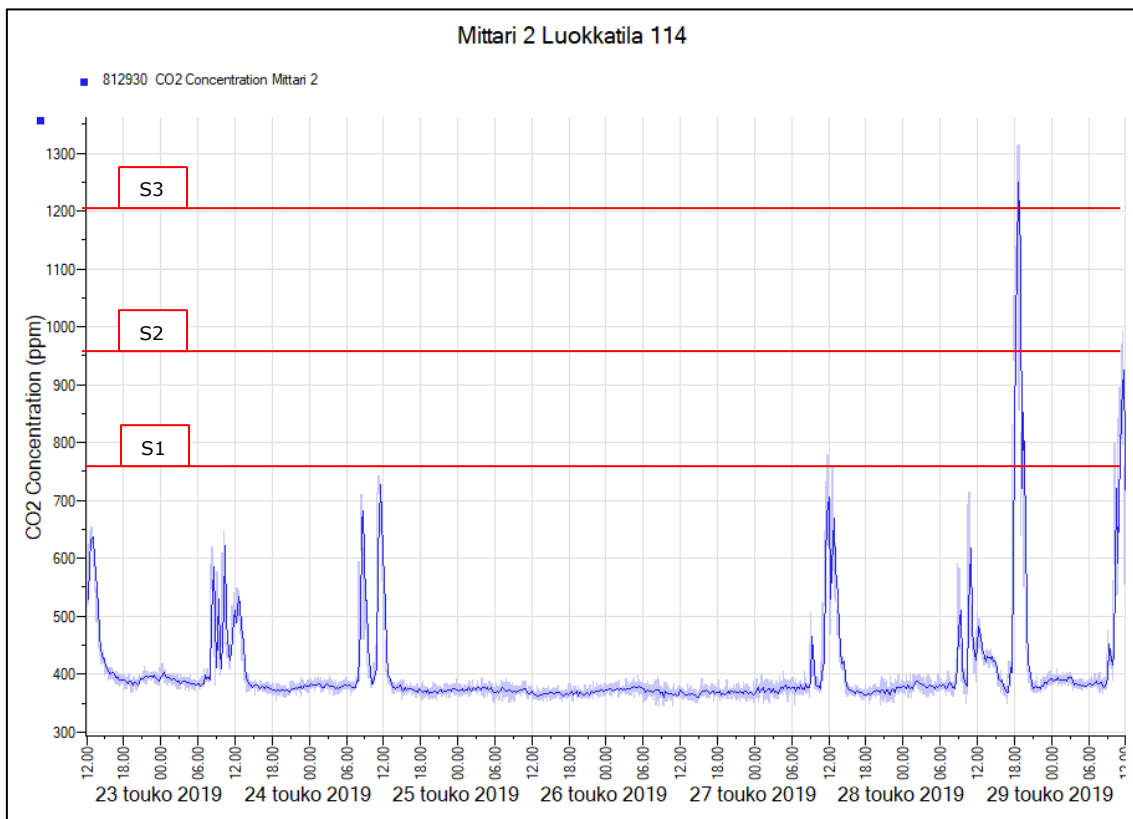
Mittausjaksolla mittauspisteiden ilman hiilidioksidipitoisuus vaihteli välillä 400–1250 ppm. Luokkaan 176 asetetussa mittapisteessä hiilidioksidipitoisuudet alittivat Sisäilmastoluokituksen S2-luokan tavoitearvon. Luokassa 114 hiilidioksidipitoisuus nousi 28.5 hyvin hetkellisesti yli S3-luokan tavoitearvon. Pääsääntöisesti molempien luokkatilojen hiilidioksiditasot alittivat Sisäilmastoluokituksen S1 -luokan tavoitearvon. Mittausdata esitetty alla. Punaisella viivalla merkitty tavoitearvot sisäilmastoluokille S1, S2 ja S3.

Kuva 111. Luokkatilan 176 sisäilman hiilidioksidipitoisuus ajanjaksolla 23-29.5.

Kuva 112. Luokkatilan 114 sisäilman hiilidioksidipitoisuus ajanjaksolla 23-29.5.

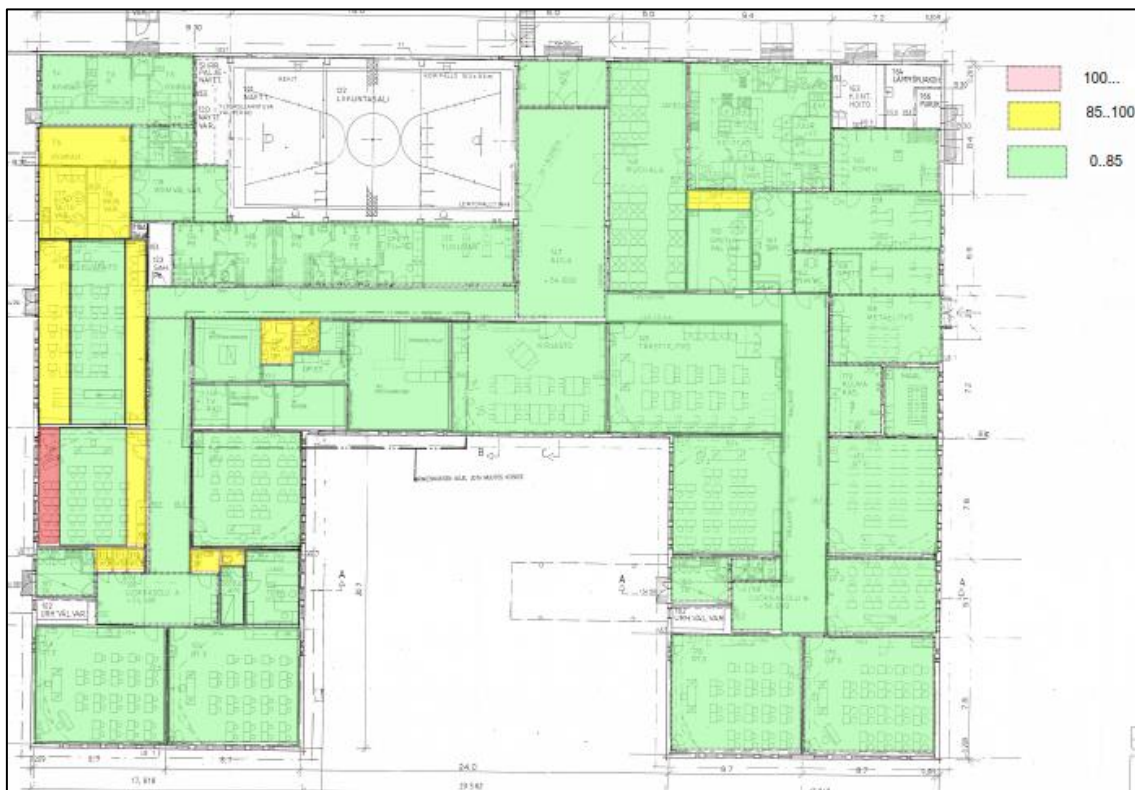
Kuva 113 Pintakosteusmittausten tulokset pohjakuvassa

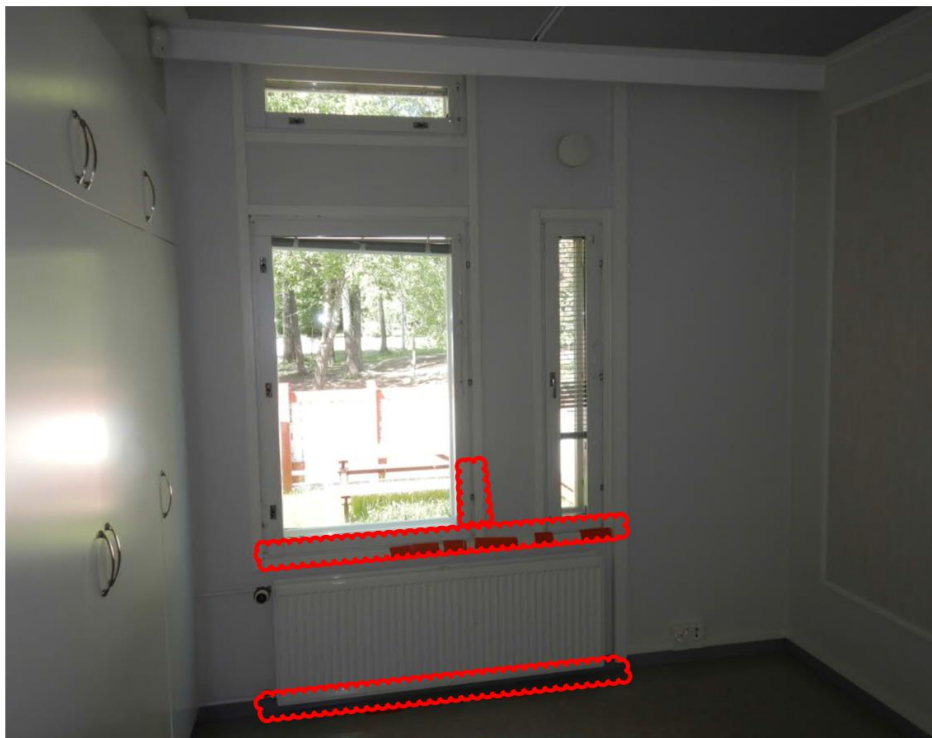
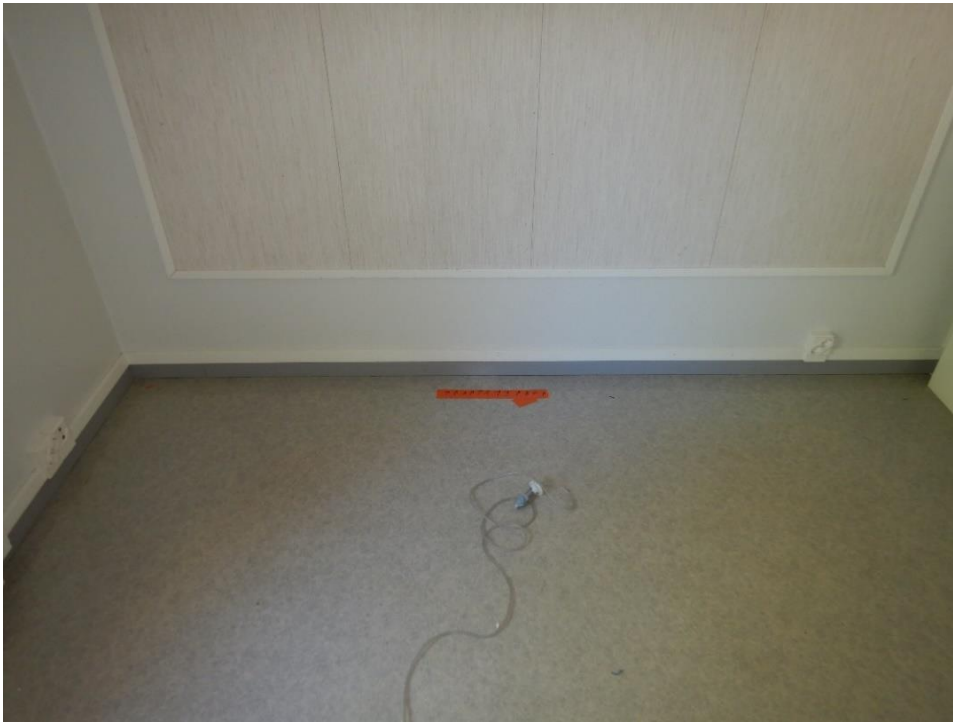
Kuva 118. Havaittuja ilmayvuotokohtia Ryhmähuoneessa T4.

Kuva 119. Havaittuja ilmapuotokohtia Ryhmähuoneessa T4.

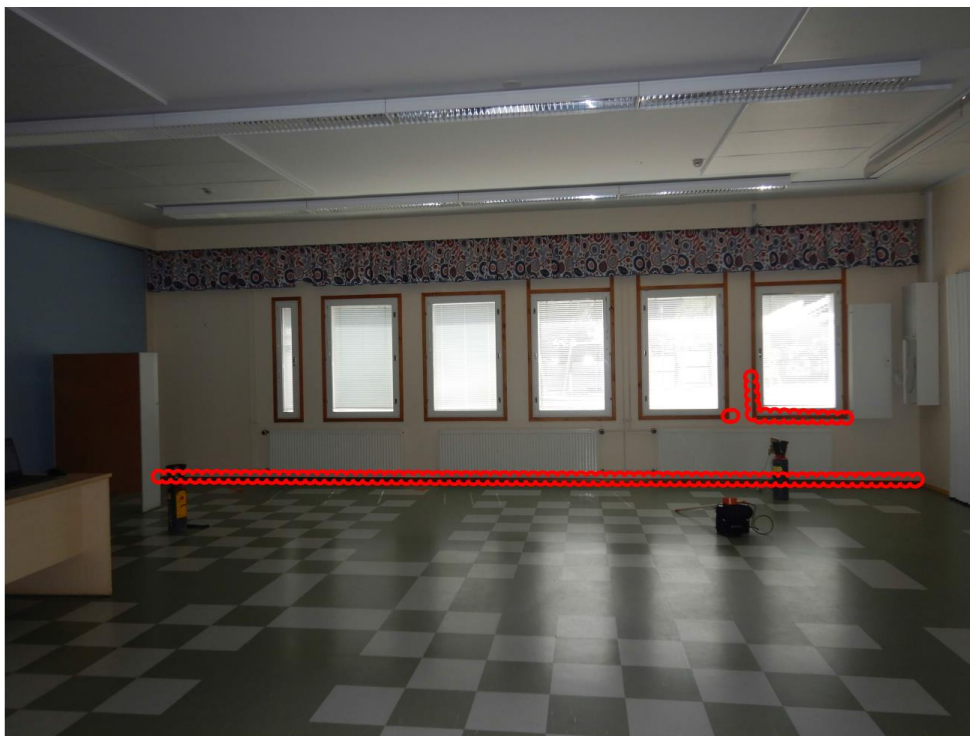
Tila alipaineistettiin noin -12 Pascaliin, koska paine-ero ulkoilmaan nähden oli lähellä nollaa. Merkkiaineen kulkeutumista rakenteissa tutkittiin yhdellä ulkoseinällä. Merkkiainetta syötettiin rakenteisiin kahteen eri kohtaan. Alapohjan (AP3) pintalaatan alla olevaan eristetilään, noin 30 cm ulkoseinän sisäpinnasta ja rakennuksen ulkopuolelta sokkelin sisä- ja ulkokuoren väliseen eristetilään. Molemmista kohdista havaittiin ilmayhteys eristetilästä huonetilaan.

Kuva 120. Havaittuja ilmapuotokohtia Opetustilassa 175.
