LVIA- kuntotutkimus

Järvenpään keskuskoulu
Kansakoulunkatu 1
04400 Järvenpää

Päiväys 31.10.2024
Tekijä Matias Mäkeläinen / Sami Jokinen
Tarkastaja Tomi Valkeapää
Projektinumero 12011431

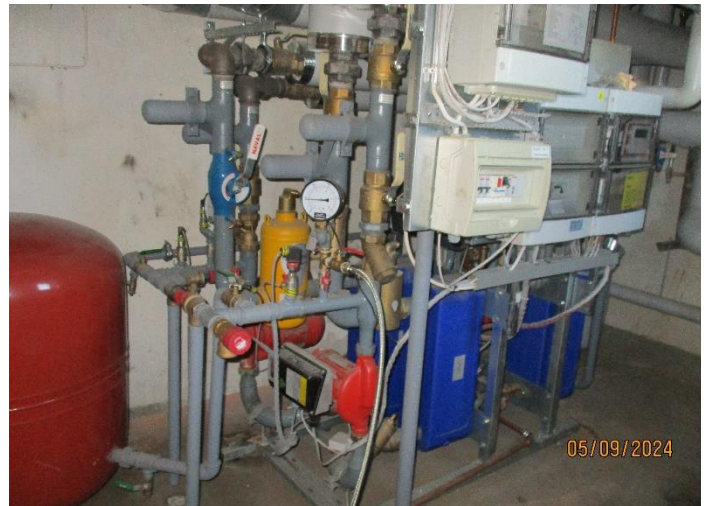
Kaukolämmön alajakokeskusten keskimääräinen tekninen käyttöikä on 20 vuotta. Kiinteistön alajakokeskus on asennettu vuonna 2014, eli kaukolämmön alajakokeskuksen arvioitu tekninen käyttöikä on päätymässä 10 vuoden päästä.

Kuva 5.2 Kaukolämmön ala-jakokeskus lämmönjako-huoneessa.

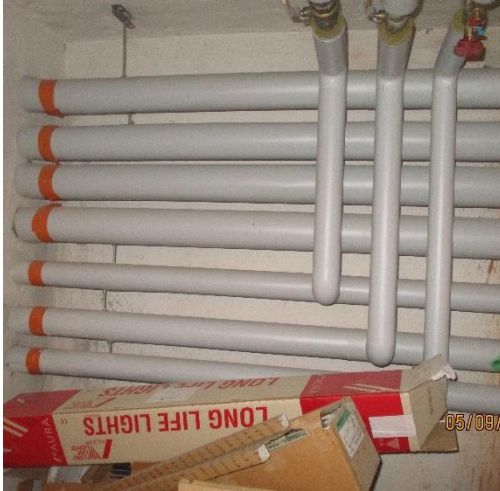
Kuva 5.7 Uusittuja putkiverkostoja teknisestä tilasta.

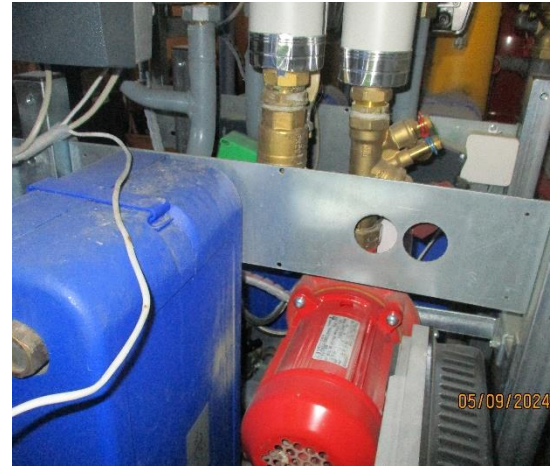
Kuva 6.2 Käyttöveden lämmönsiirrin ja verkoston pumppu.

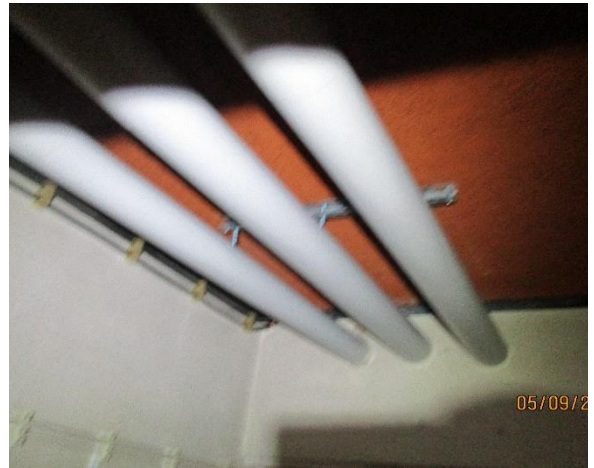
Kuva 6.5 Käyttövesiputkistoa kellarikerroksen tiloissa. Putket on kannakoitu kattorakenteisiin ja putkien eristys päällystetty PVC-kourulla.

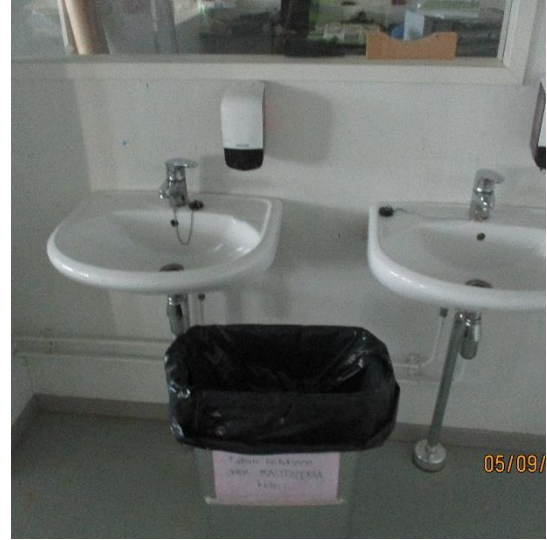
Kuva 6.7 Jakojohdot koteloissa, kytkentäjohdot maalattua kuparia.

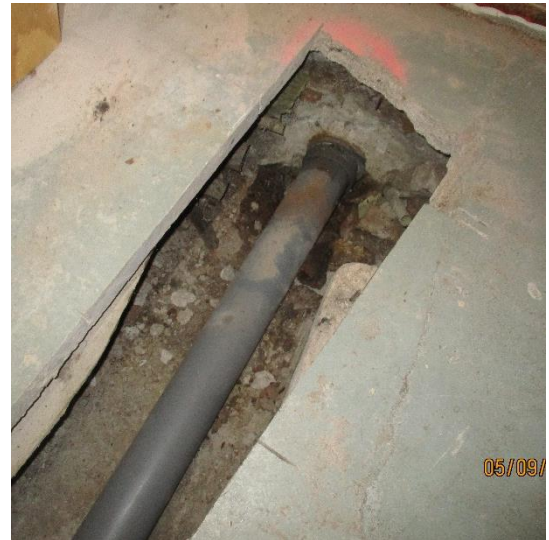
Kuva 6.11 Pohjaviemärit kulkevat muovisena sekä valurautaisena lattiarakenteessa

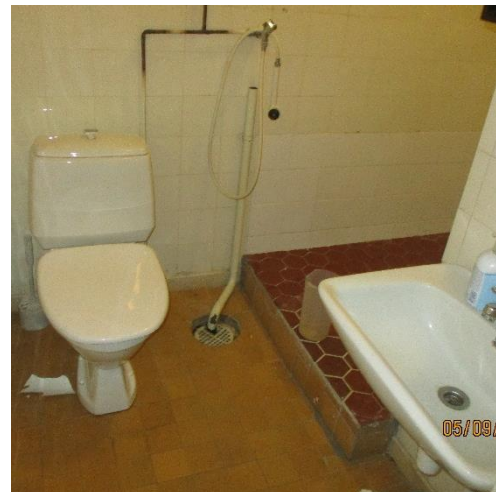
Kuva 6.15 1 kerroksen A-osalla vanhempia kalusteita yhä käytössä.

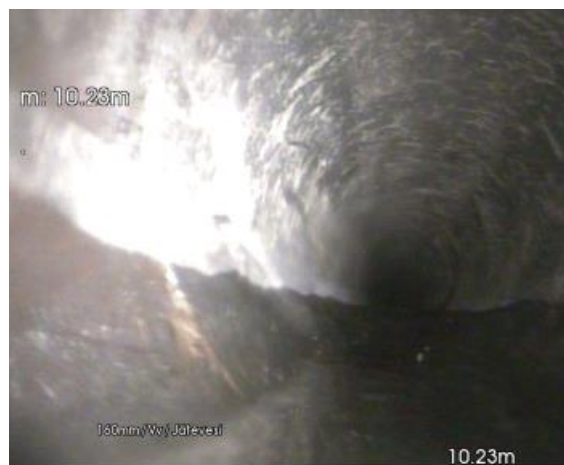
Kuva 6.25 Muovinen jätevesiviemäri kunnossa.

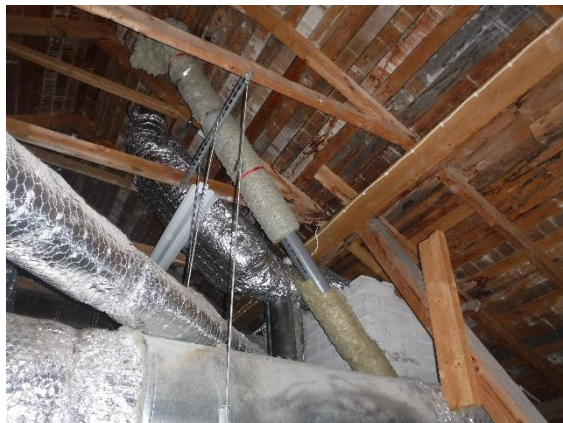
Kuva 6.27 Viemärin kannakointi reikänauhalla nykypäivänä kielletty, eristyksissä paikoin puutteita.

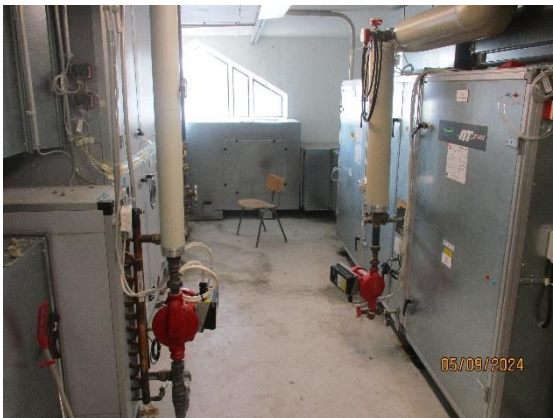
Kuva 8.3 TK04 ja TK05 samassa konehuoneessa.

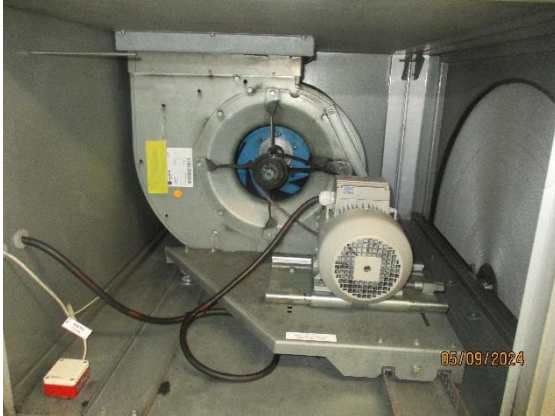
Kuva 8.5 TK04 hihnavetoiset puhaltimet.

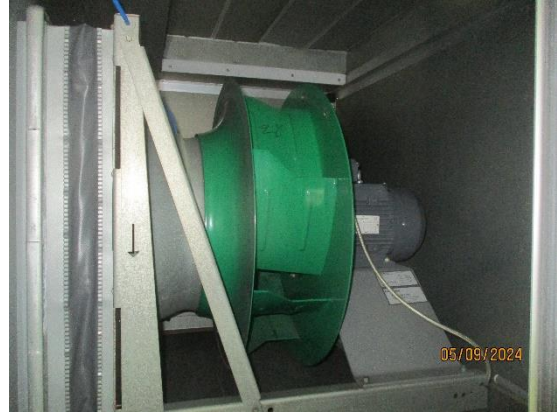
Kuva 8.6 TK05 suoravetoiset puhaltimet PM-moottorein, taajuusmuunta- jaohjatut

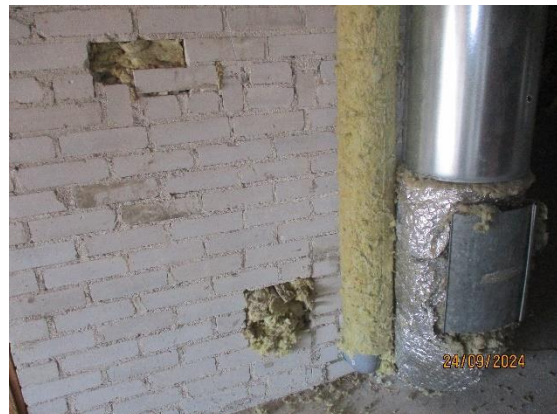
Kuva 8.8 Ullakkotilojen siivoukseen tulisi kiinnittää huomiota

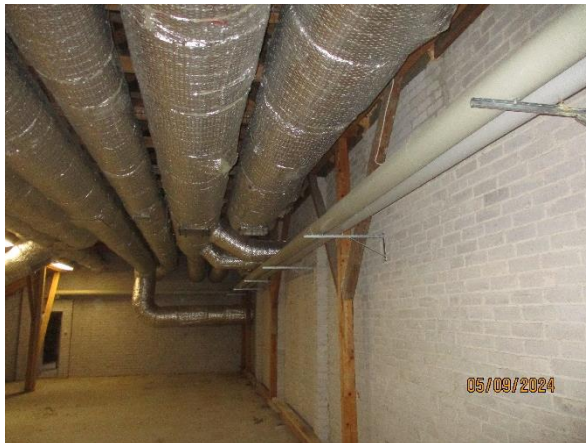
Kuva 8.9 Ullakko-tilassa kulkevat kanavistot ovat eristetty

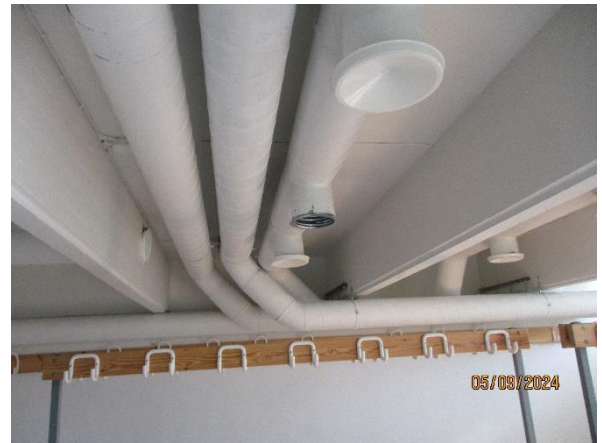
Kuva 8.10 Kellarin pukuhuonetilassa näkyvillä olevat kanavat

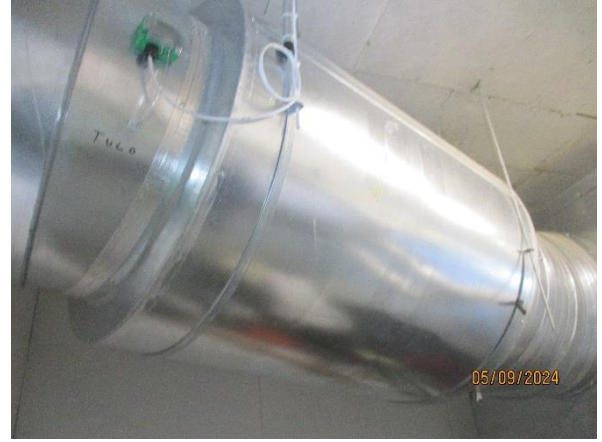
Kuva 8.12 IV-konehuoneessa kanaviston äänenvaimennin

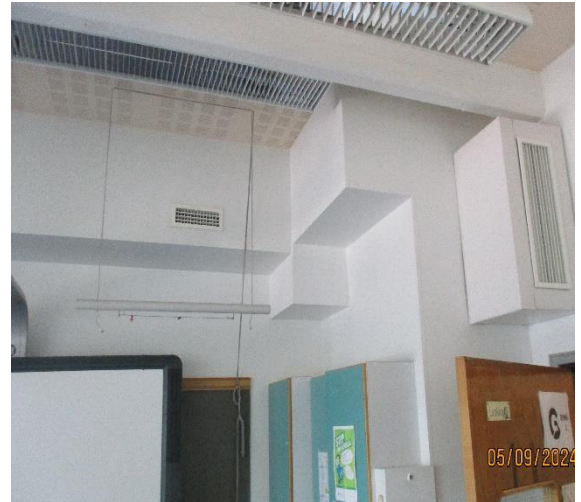
Kuva 8.16 Luokkahuoneiden ilmanjako säleikköjen kautta

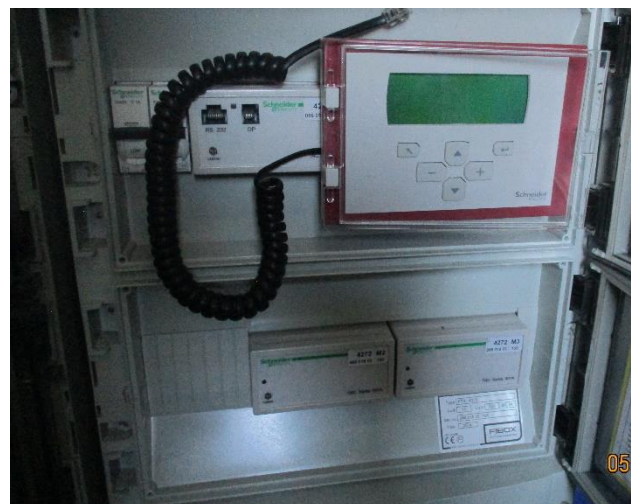
Kuva 8.18 VAK1 sisältää kaukolämmön alajakokeskuksen ohjaukset.

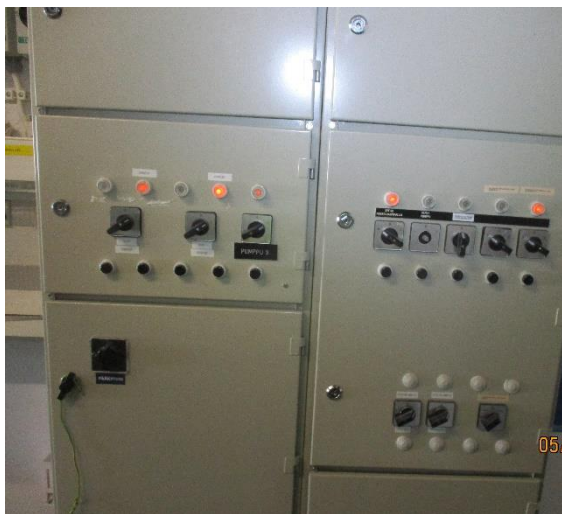
Kuva 8.21 IV-konehuoneissa myös käsikäyttökytkimet.
