PESÄPUUN PÄIVÄKOTI

Korjaustapaehdotus

Tämä korjaustapaehdotus perustuu FCG:n tekemään kuntotutkimukseen (6.3.2020).

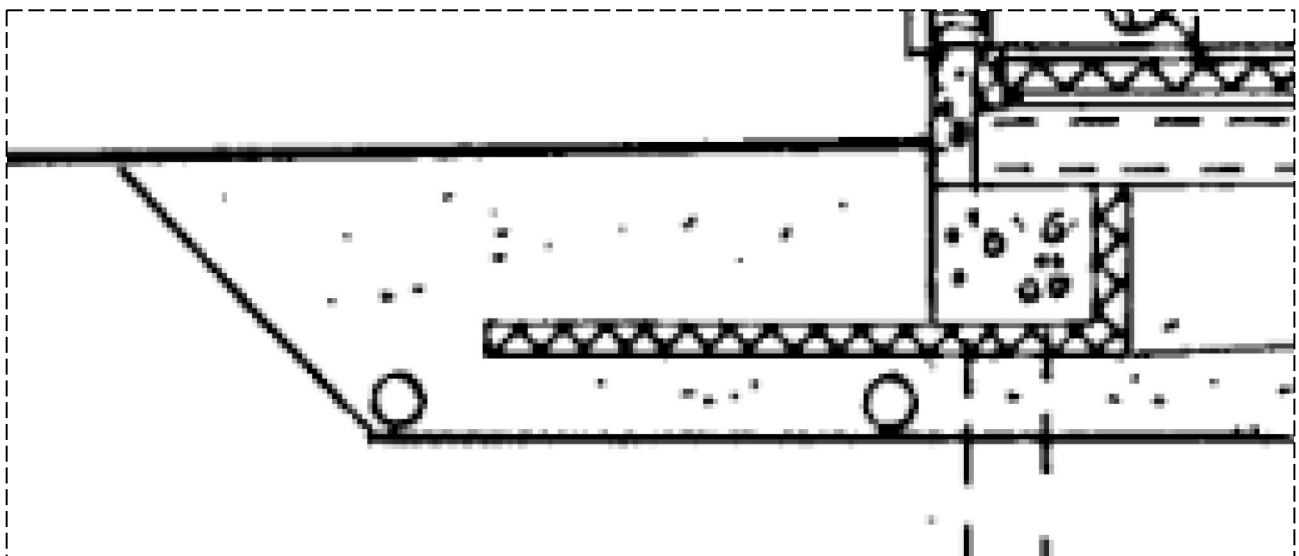
Alkuperäisen leikkauspiirustuksen mukaan salaojat sijaitsevat perustamistason alapuolella.

Kuva 4. Salaojaputkien sijainti.

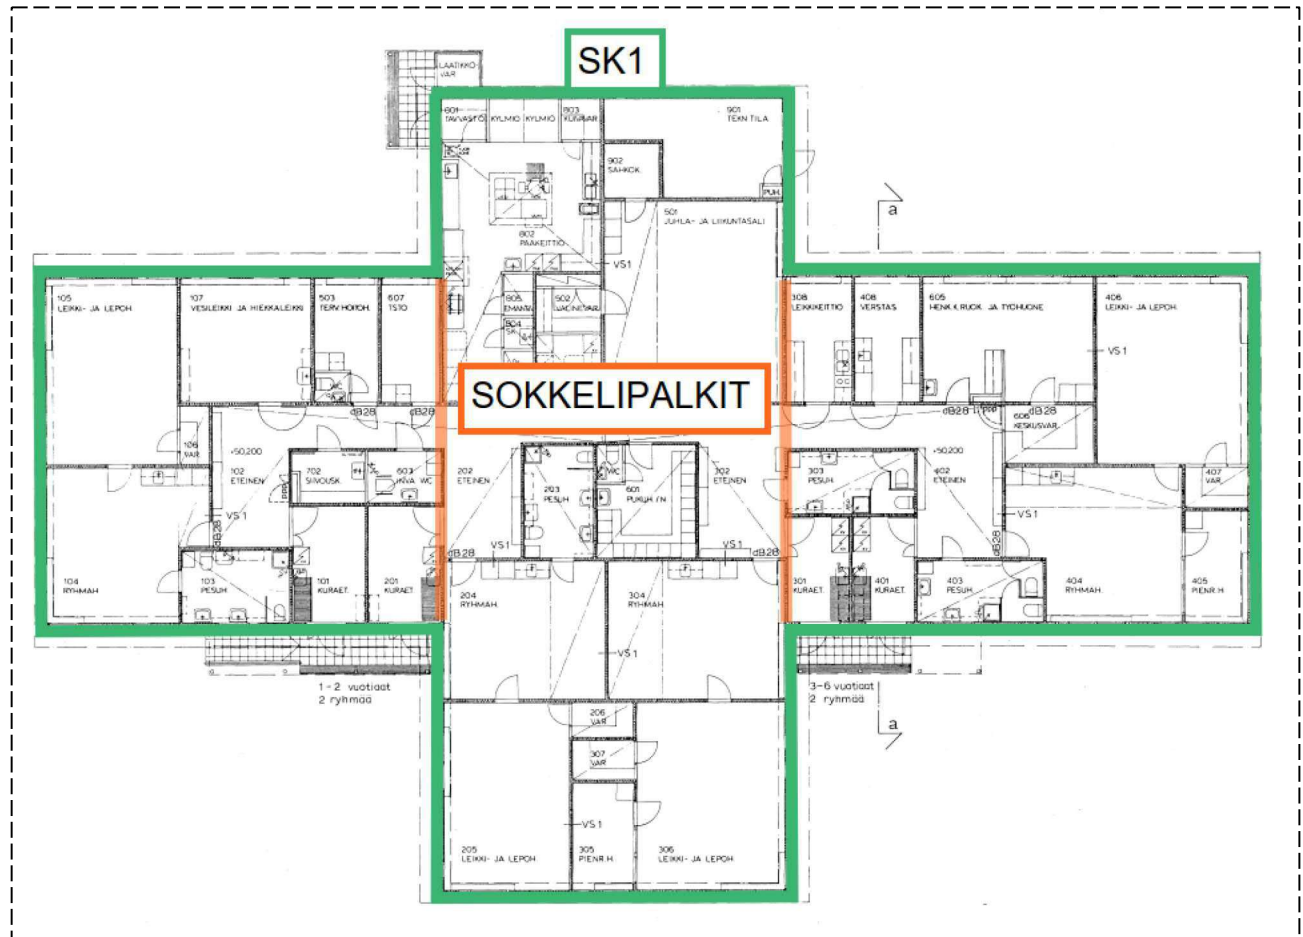
Rakennuksessa on yksi sokkelirakennetyyppi SK1.

Kuva 5. Sokkelirakenteiden paikannuskuva.

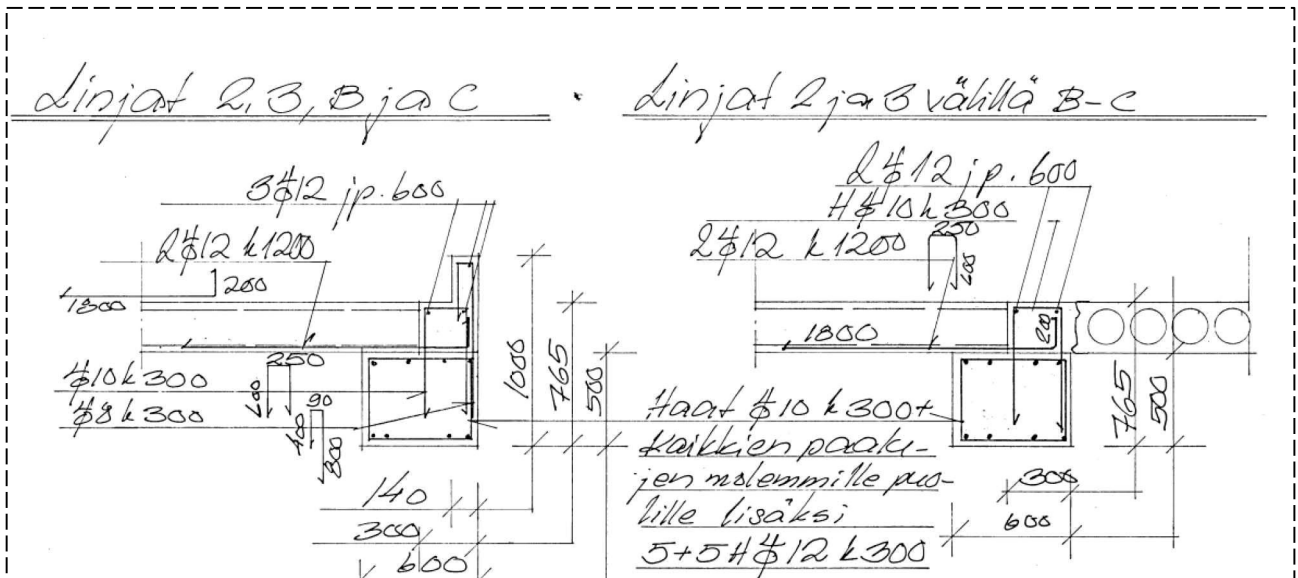
Sokkelirakenne SK1 on toteutettu paikallavalettuna betonirakenteena. Ulkoseinien osalla sokkeliin on toteutettu 140 mm ulkokuori, jonka sisäpuolelle on asennettu lämmöneristeeksi 60 mm polyuretaanilevy. Rakennuksen keskiosalla sokkelipalkkia ei ole korotettu vastaavasti. Sokkelin ja ulkoseinän välissä on kapillaarikatkona huopakermikaista. Rakennuksen keskelle kulkee kaksi sokkelipalkkilinjaa.

Kuva 6. Sokkelipalkin rakennepiirustus. Vasemmalla oleva sokkelipalkki sijaitsee ulkoseinälinjalla (vihreä) ja oikealla oleva sokkelipalkki rakennuksen keskiosalla (oranssi).

Sokkeleiden halkeamat paikataan. Sokkeleihin asennetaan yhtenäinen vedeneristys maanvastaisille osille rakennuksen vierustäyttöjen vaihtamisen yhteydessä.

Vaurioitunut sokkelieriste poistetaan purkamalla vauriokohdan vierestä alapohjan pintalaattaa ja lämmöneristettä. Korjauslaajuus on noin 1 metri molempiin suuntiin näytteenotto paikasta, josta vaurio on todettu. Kun rakenteet on purettu edellä esitetyllä tavalla voidaan korjauslaajuutta tarkistaa esimerkiksi aistinvaraisin havainnoin ja kosteusmittauksin. Kuntotutkimuksen viiltomittaustulosten perusteella eriste on saattanut kastua myös pienryhmätilan (405) kohdalta.

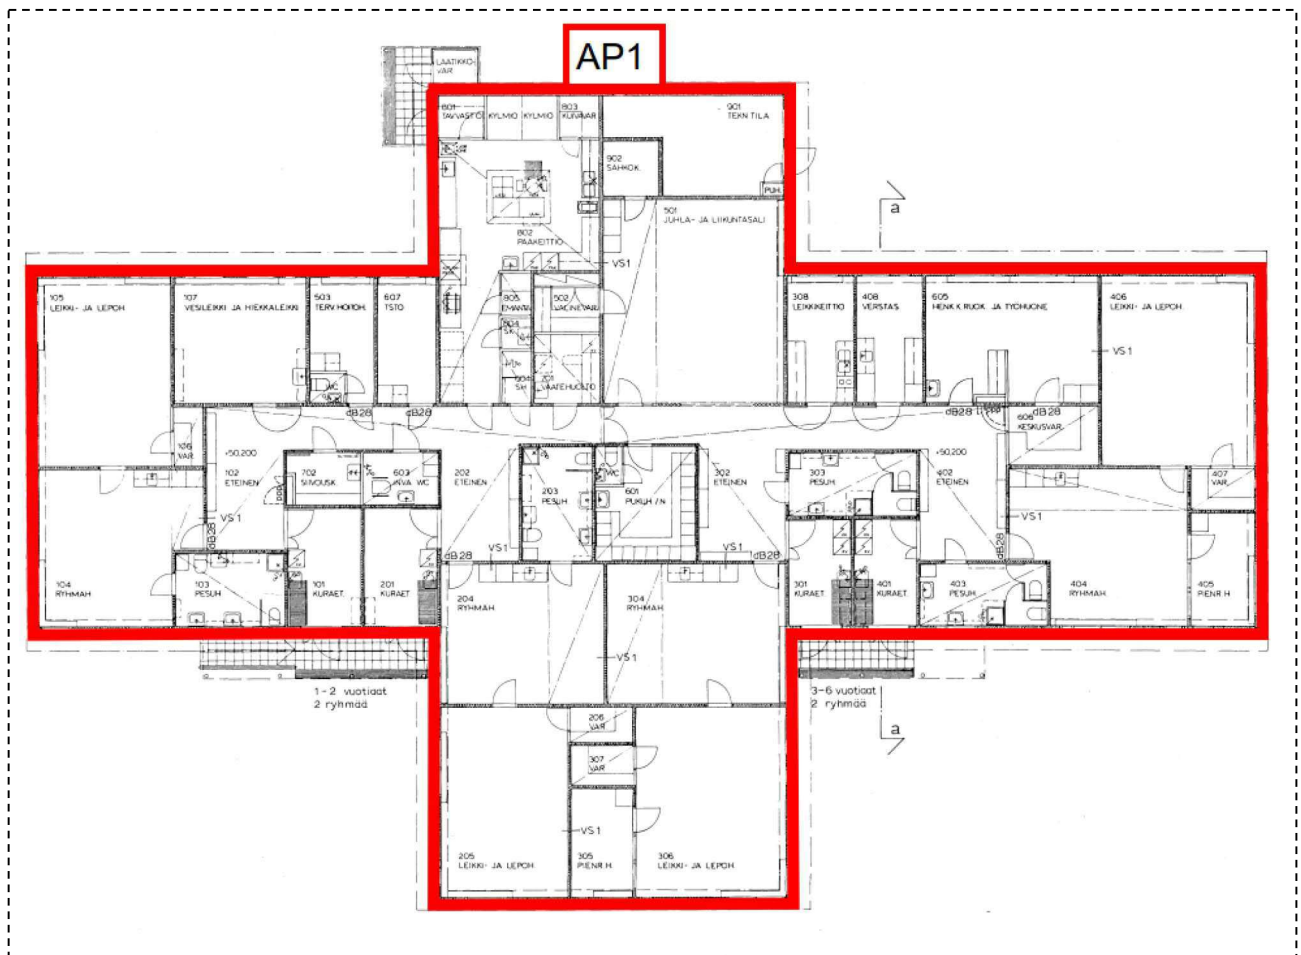
Kuva 8. Alapohjarakenteiden paikkannuskuva.

Alapohja-avauksien kautta otettiin yhteensä kaksi materiaalinäytettä mikrobianalyysiä varten. Näytteet otettiin alapohjarakenteen EPS-eristeestä. Ilmastointikonehuoneesta otetussa näytteessä havaittiin vahva viite mikrobivauriosta (ks. Taulukko 2).

Alapohjan rakenneliittymät tiivistetään ulkoseinäkorjauksien yhteydessä tiivistämällä höyrynsulkumuovi pintalaattaan. Alapohjasta kiinteistöön kulkevat vesi-, viemäri- ja sähköputkien läpiviennit tiivistetään. Lattia-pinnoitteen uusimisen yhteydessä tarkastetaan pintalaatta ja halkeamat paikataan.

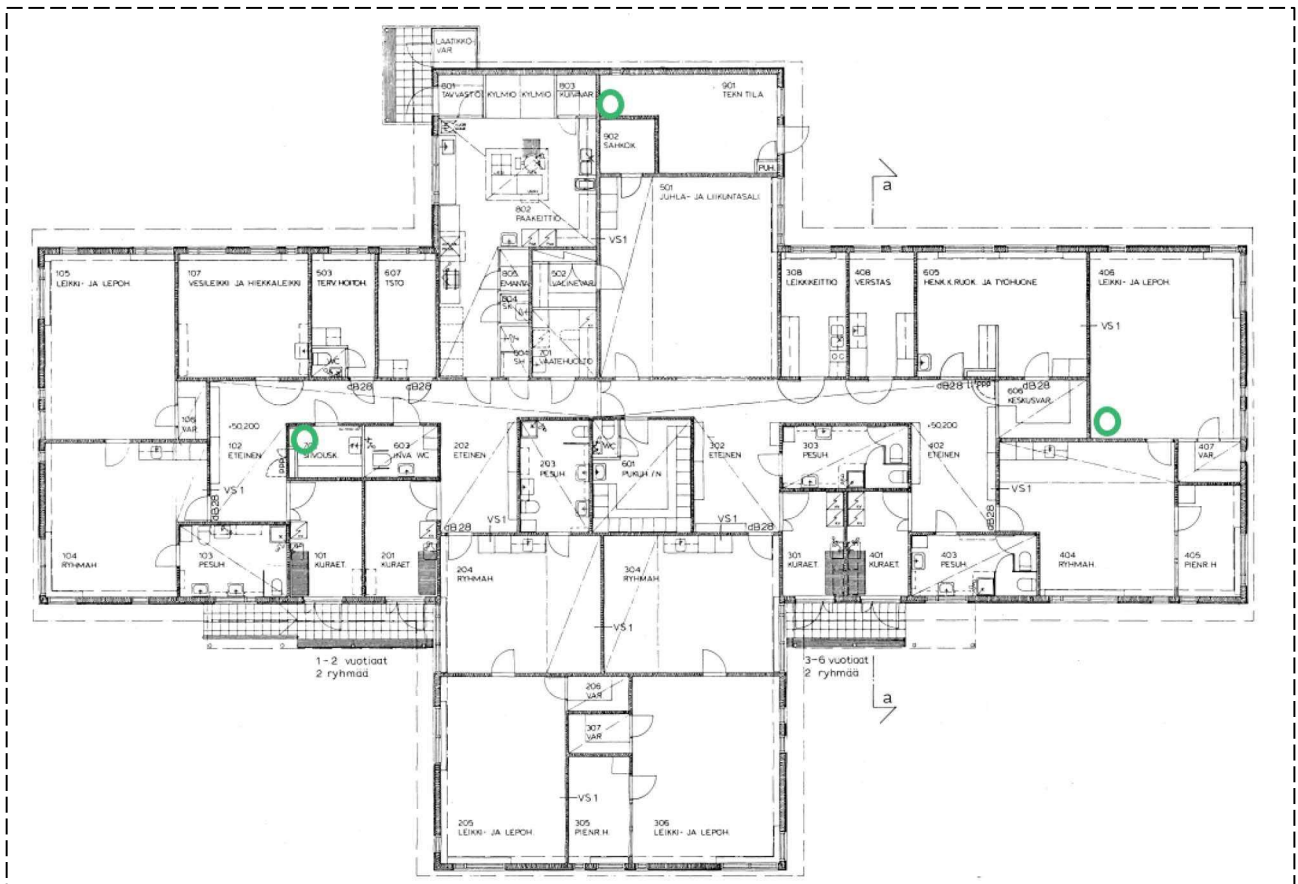
Kuva 9. Rakennuksessa on kolme huippuimuria, yksi jokaiselle alapohjarakenteen lohkolle.

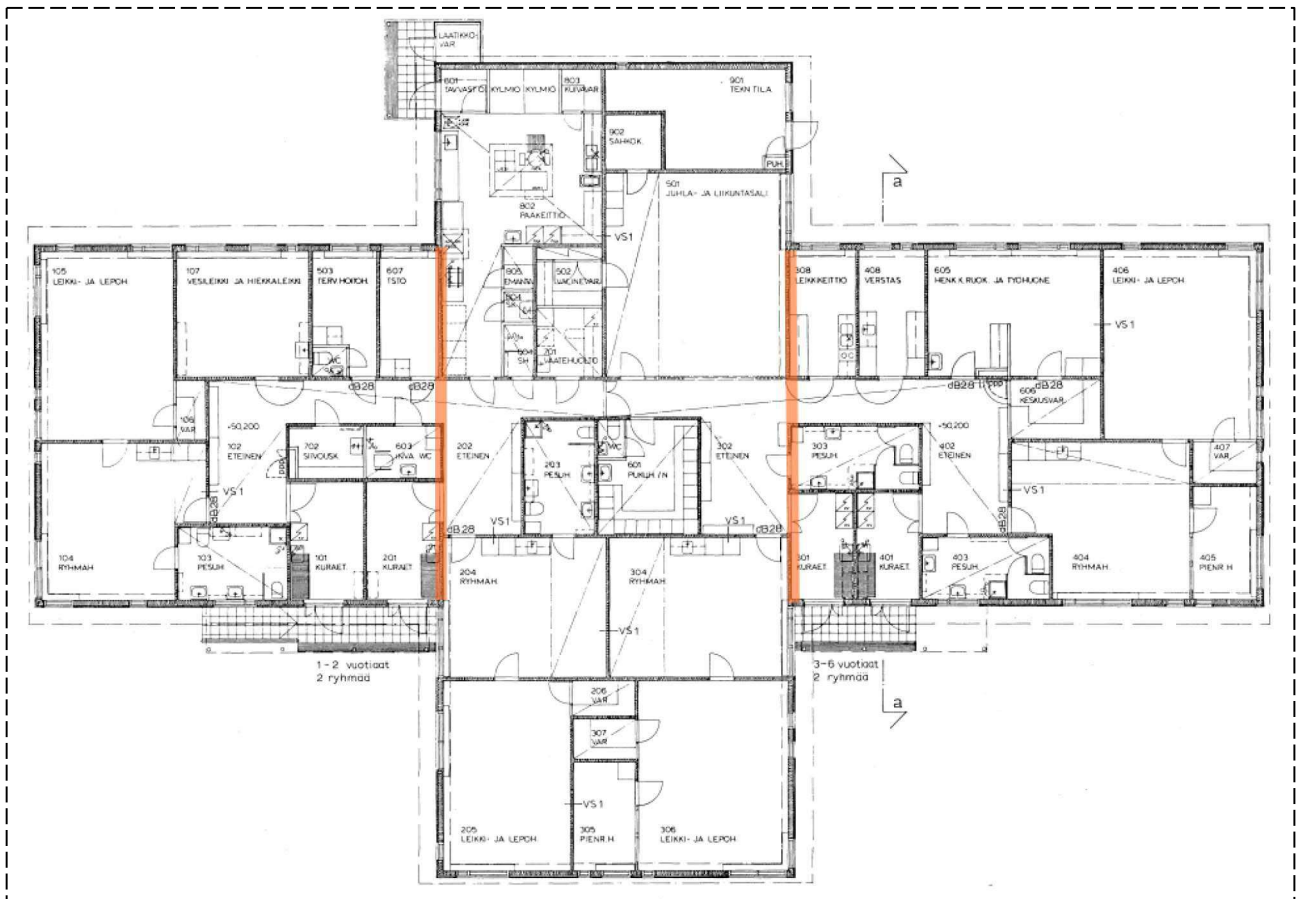
Rakennuksen keskellä sijaitsee kaksi kantavaa seinälinjaa.

Kuva 11. Rakennuksen kantavat seinälinjat

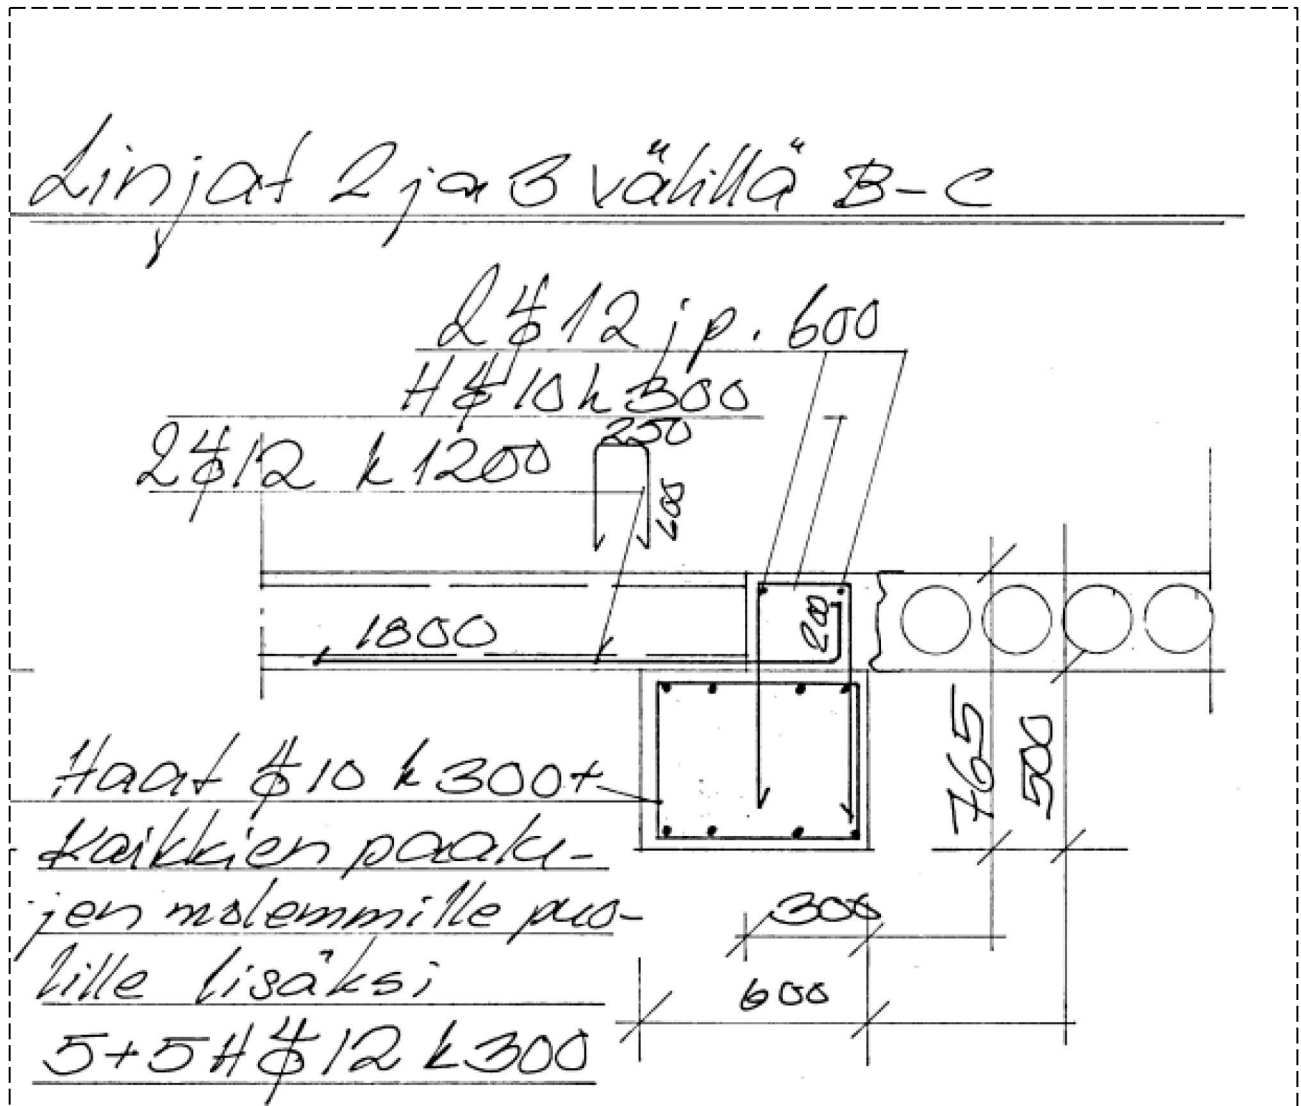
Kuva 13. Kantavan väliseinän kuormat johdetaan sokkelipalkille.

Kantavan väliseinän alaohjauspuu lähtee lattiapinnan tasosta. Alaohjauspuun alapinnassa ei havaittu kosteudeneristävää kerrosta (huopakermi tms.). Kantavan väliseinärakenteen alapuolella on alapohjan EPS-eristeen sijasta teräsbetonisokkeli n. 400 mm leveydeltä, joka vie kuormat perustuksille (ks. **Error! Reference source not found.**).

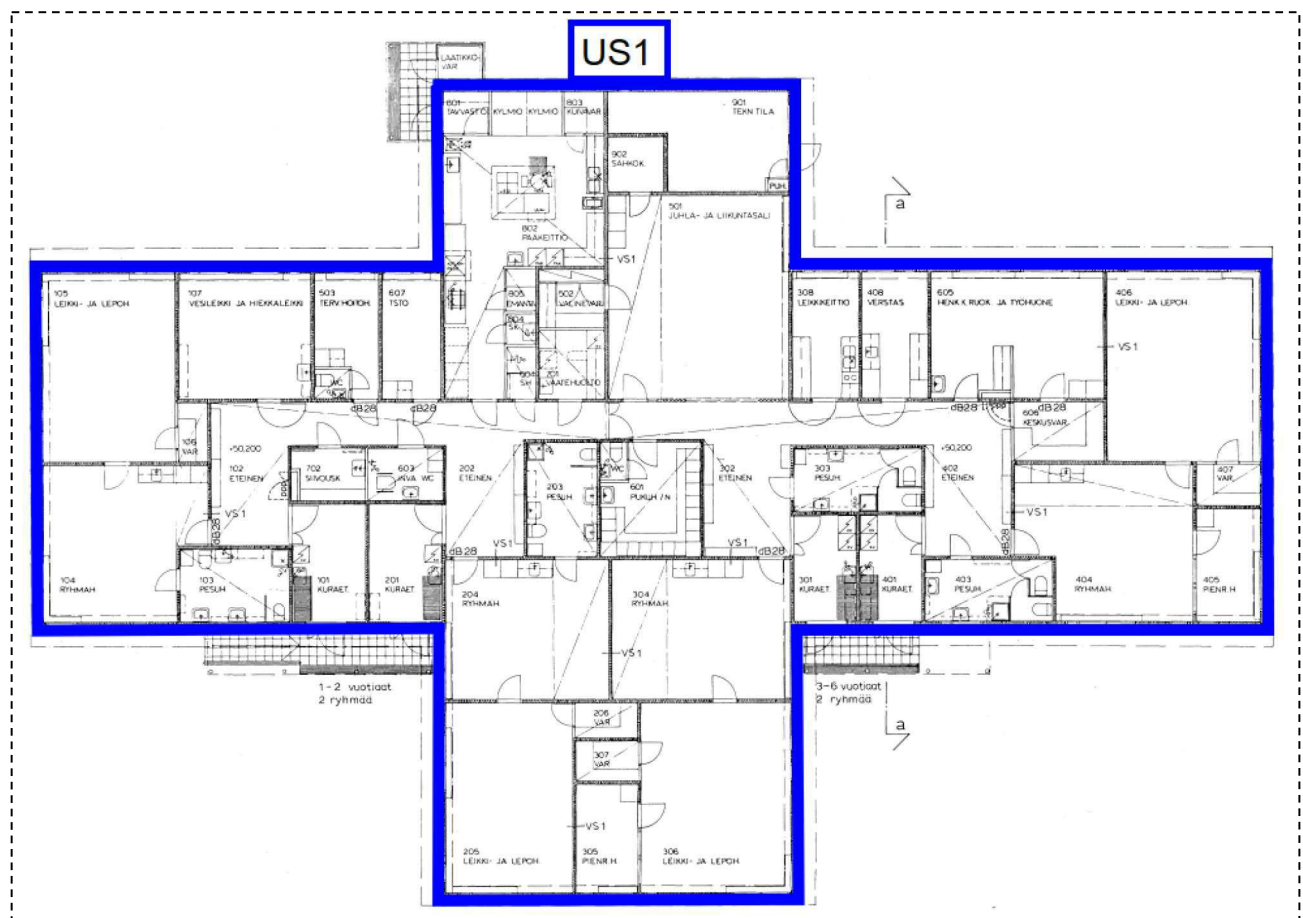
Rakennuksessa on yksi ulkoseinän rakennetyyppi US1.

Kuva 14. Ulkoseinärakenteiden paikannuskuva

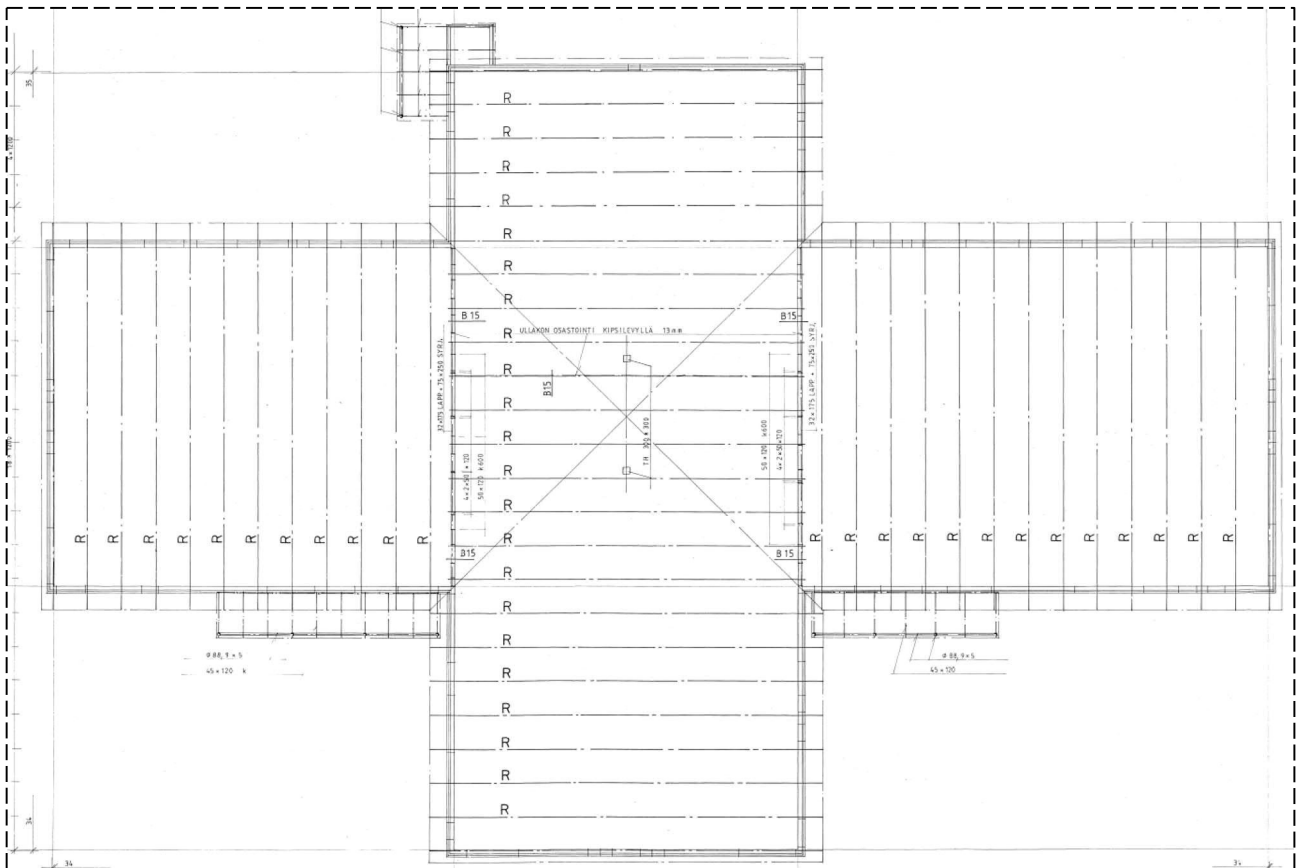
Kuva 18. Rakennuksen yläpohjarakenteen kantavana rakenteena on puusta rakennetut kattotuolit. Kuvassa on esitetty kattotuolien kantosuunta.

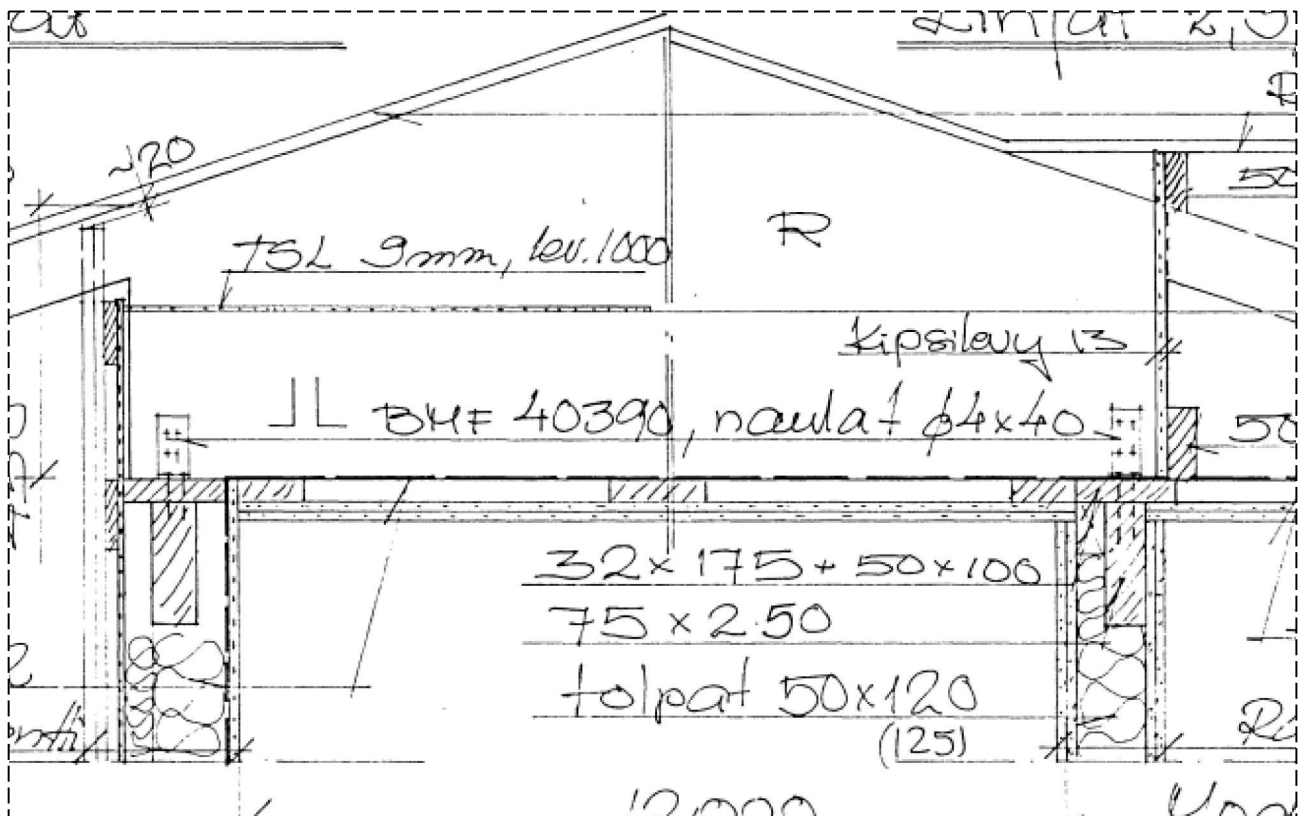
Kuva 20. Lähtötietojen mukaan ulkoseinän höyrinsulku jatkuu yhtenäisenä yläpohjan höyrinsulun kanssa.
