# TUTKIMUSSELOSTUS

JYK KAMPUS KOULURAKENNUS  
HAITTA-AINETUTKIMUS

14.8.2020, päivitetty 4.9.2020

JYK Kampus, koulurakennus  
Kansakoulunkatu 1  
04400 Järvenpää

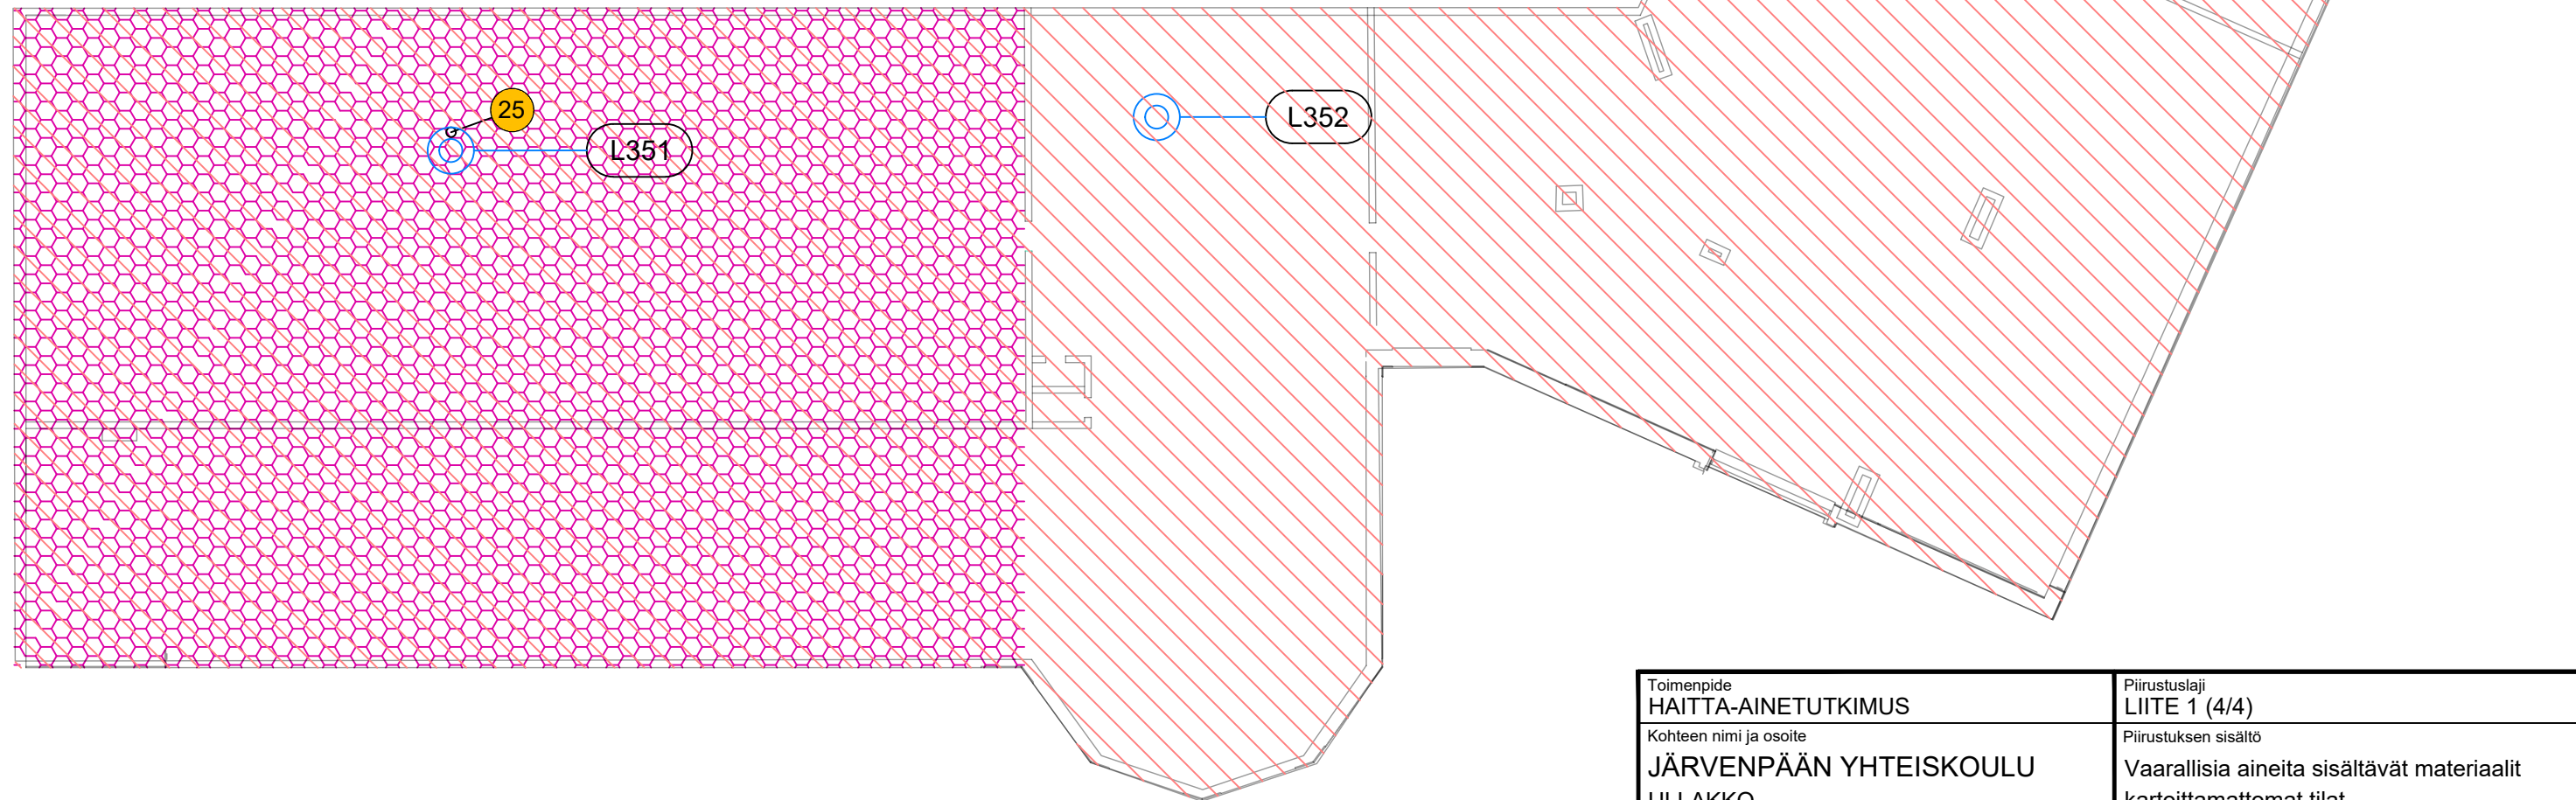
Alapohjarakenteen bitumisivelyssä ja vesikatossa tervapaperissa todettiin vaarallisen jätteen raja-arvon ylittävän määrän PAH-yhdisteitä. Raja-arvon ylittyminen tulee huomioida purkutöissä sekä jätteen käsittelyssä.
