**JÄRVENPÄÄN YHTENÄISKOULU
2 / 104 / 1 / JÄRVENPÄÄ**

KOONTIRAPORTTI 2

JÄRVENPÄÄN YHTENÄISKOULU

1 TOIMEKSIANTO JA TUTKIMUSKOHDE

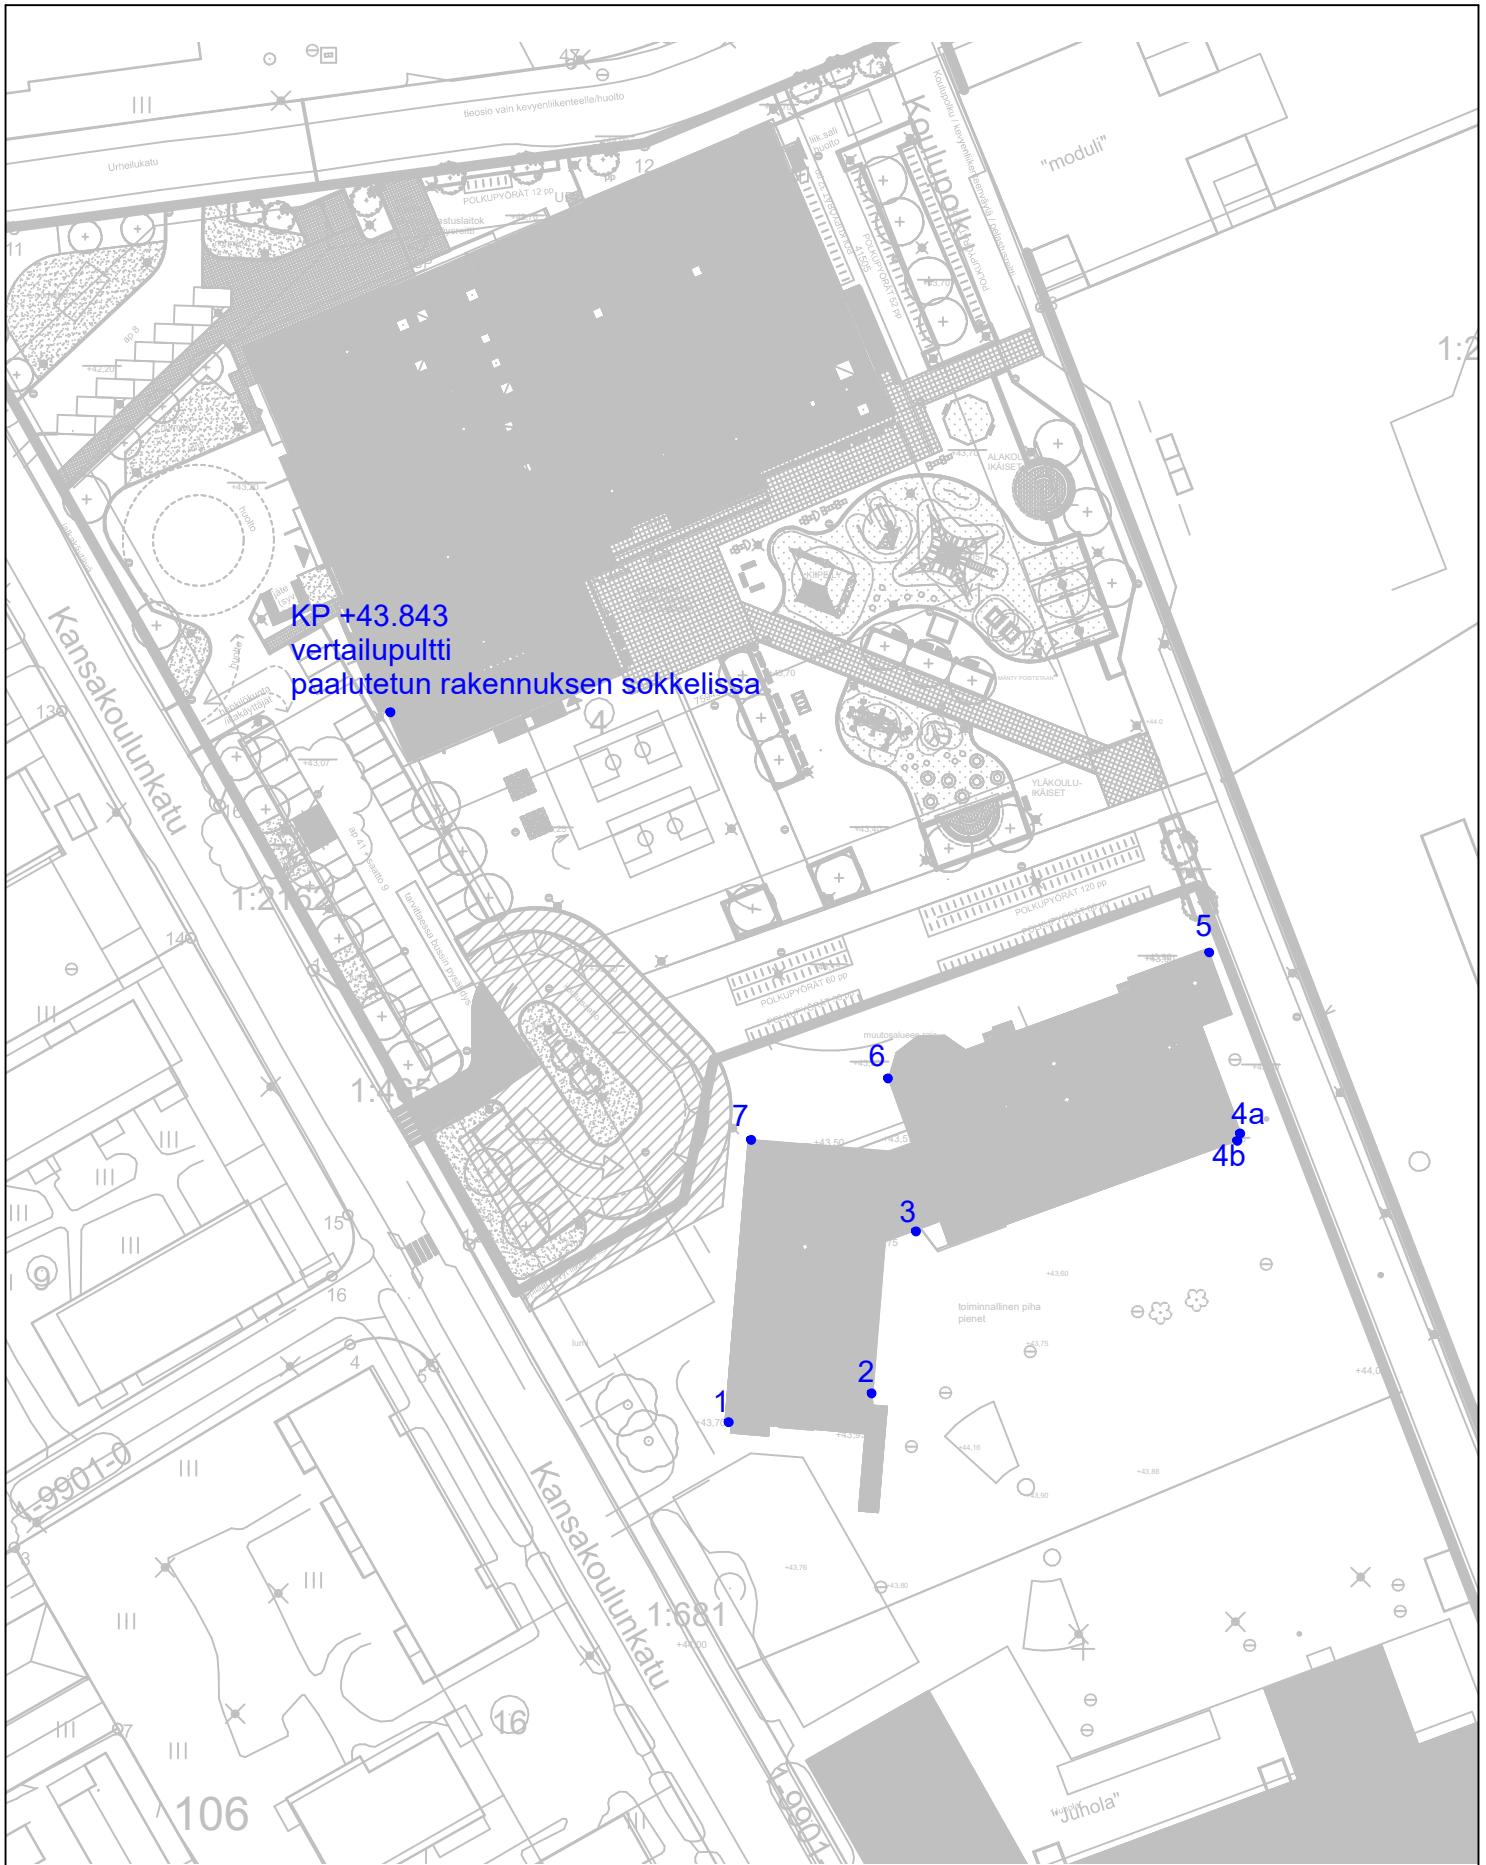
KP +43.843
vertailupultti
paalutetun rakennuksen sokkelissa

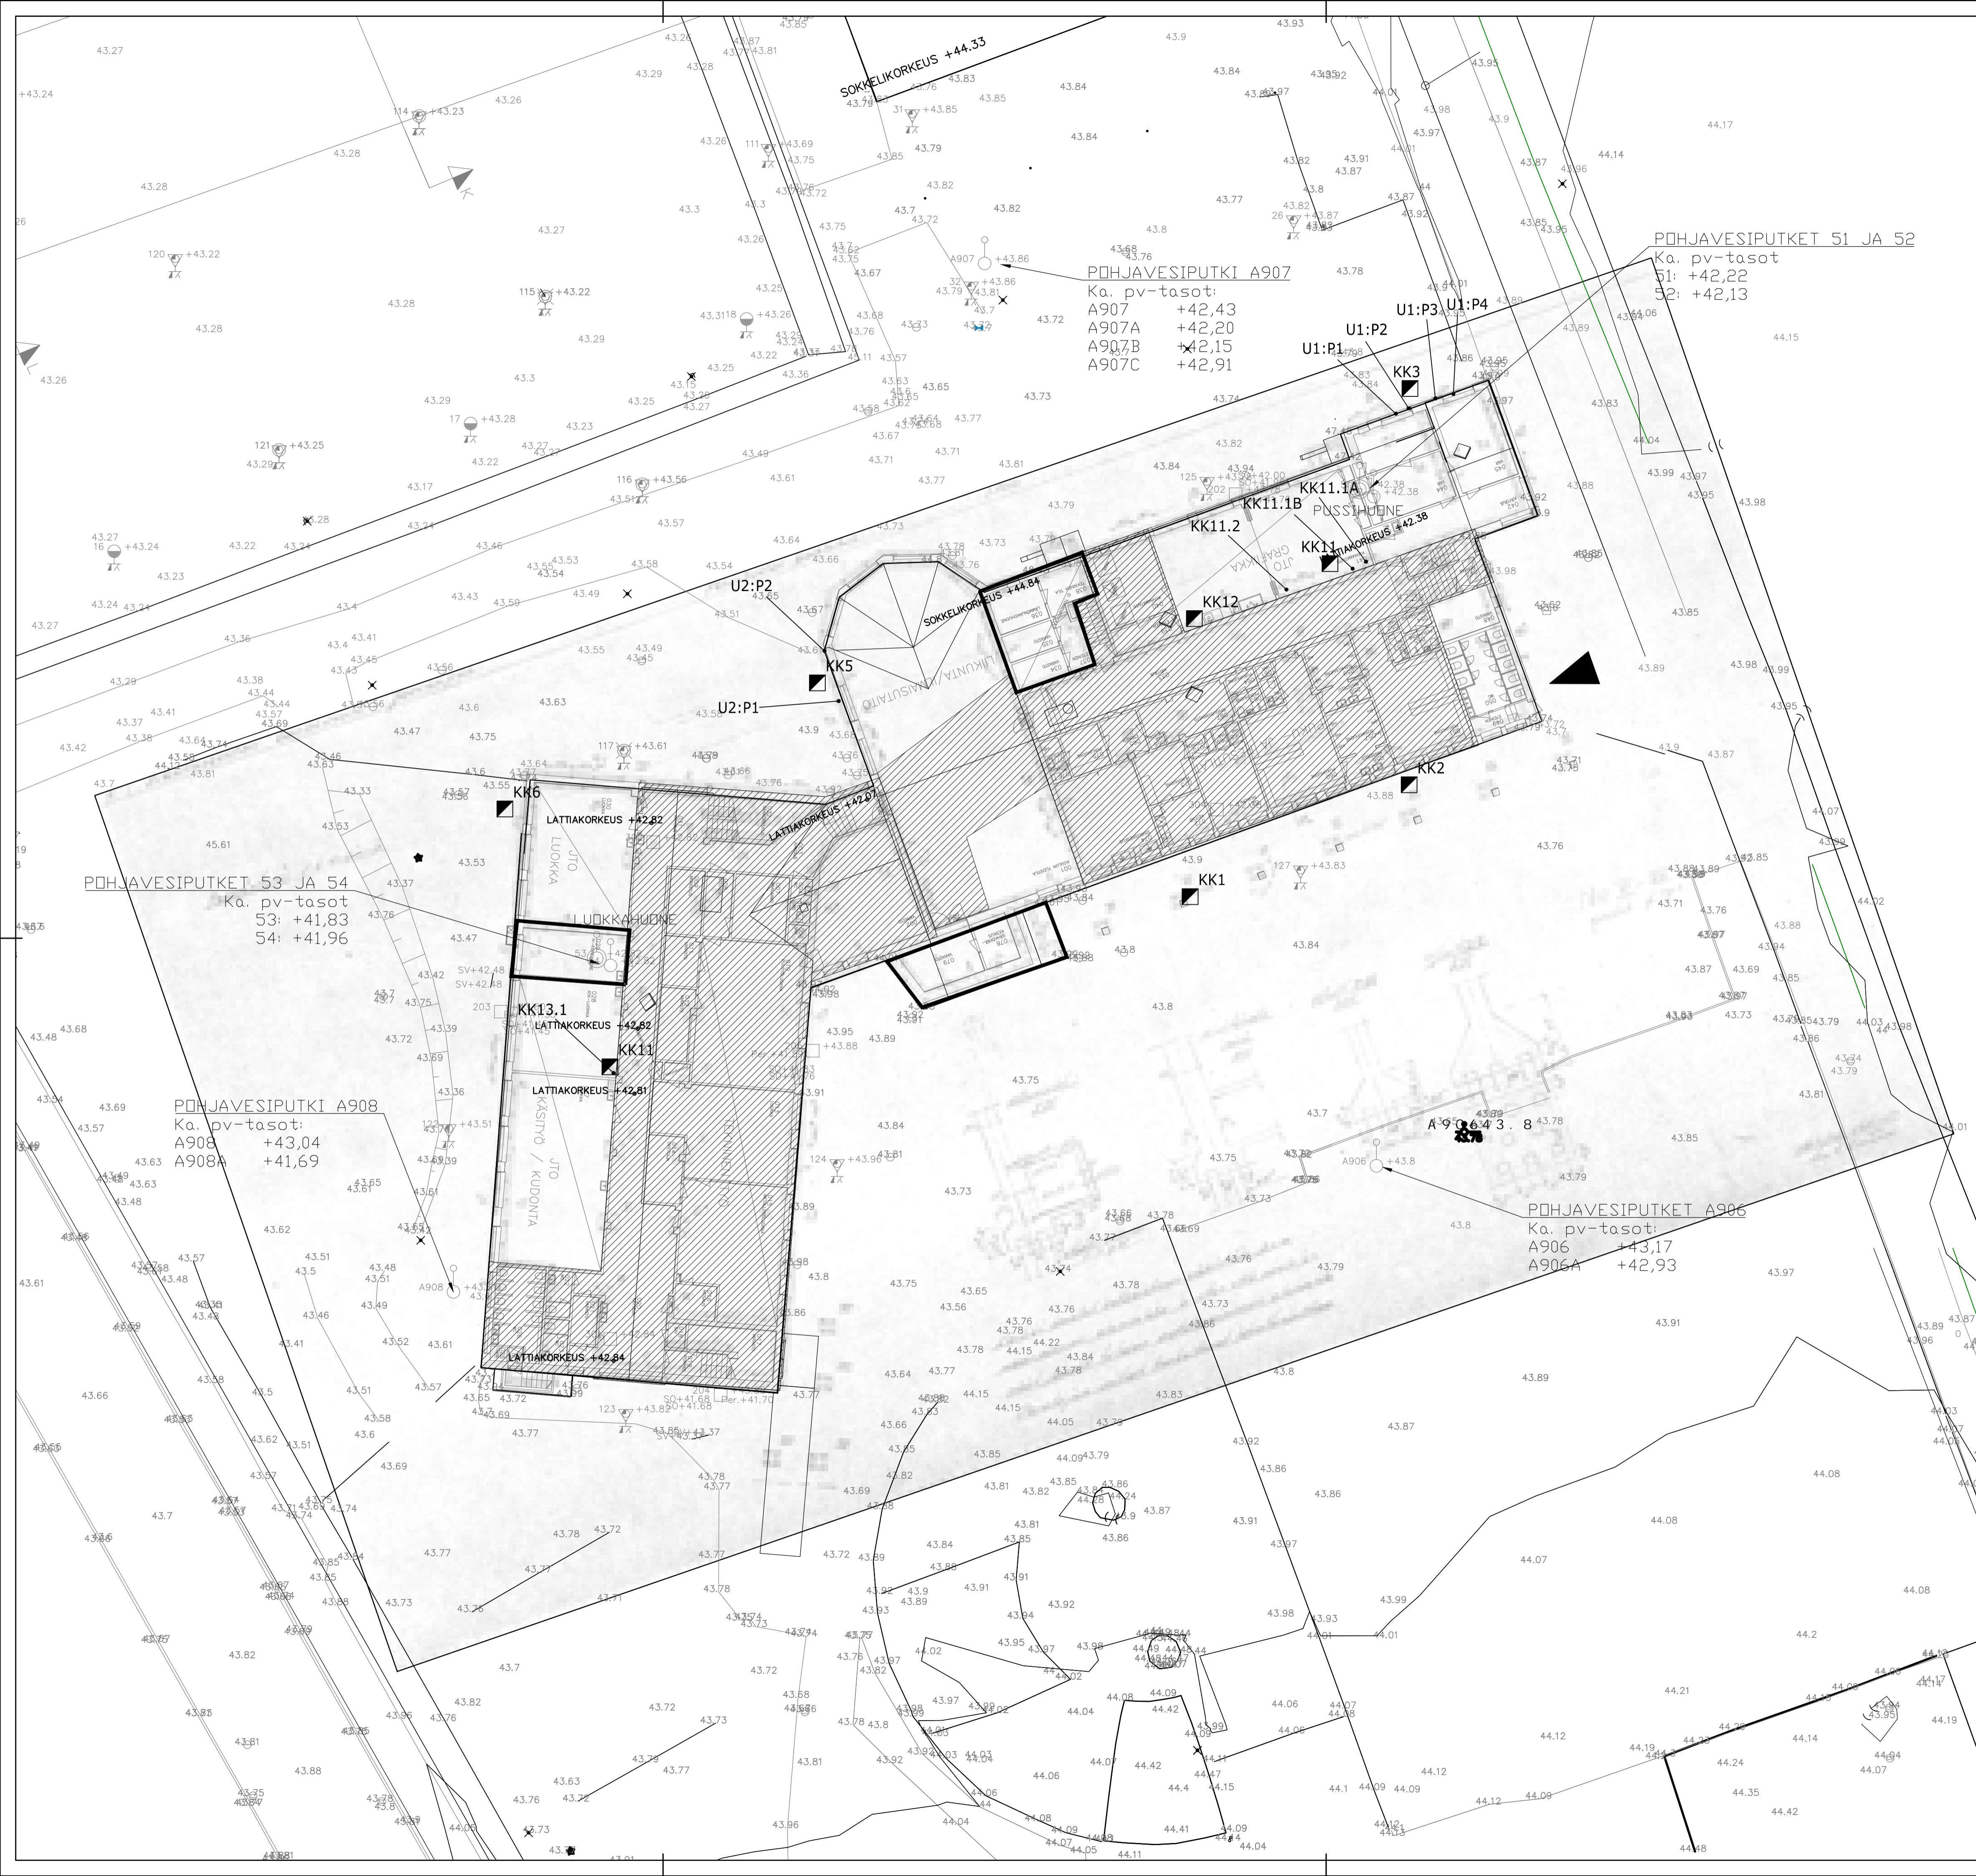
KK1 KOEKUOPPAPISTE 1-6 (RAKENNUKSEN ULKOPUOLELLA)

PERUSTUS
VAURIOITUNUT
PAALUN
YMPÄRILTÄ

KAIVETAAN ANTURAN JA PUUPAALU ESILLE JA VARAUDUTAAN KOEKUOPAN PUMPPAUKSEEN. OTETAAN NÄYTE PUUPAALUSTA KASVUKAIRALLA SEKÄ OTETAAN PUUPAALUN YLÄPÄÄSTÄ NÄYTE TIMANTTIPORALLA D=100mm. TIMANTTISAHATTU REIKÄ TÄYTETÄÄN VALULLA ESIM. JUOTOSBETONILLA VETONIT 600/3.
