Selvitys rakennuksen terveellisyydestä: rakennuksen korjaus- tai muutostyö

Kansakoulunkatu 3, Järvenpää

JULKISIVUN KUNTOTUTKIMUS

Järvenpään yhteiskoulu
Kansakoulunkatu 1
04400 Järvenpää

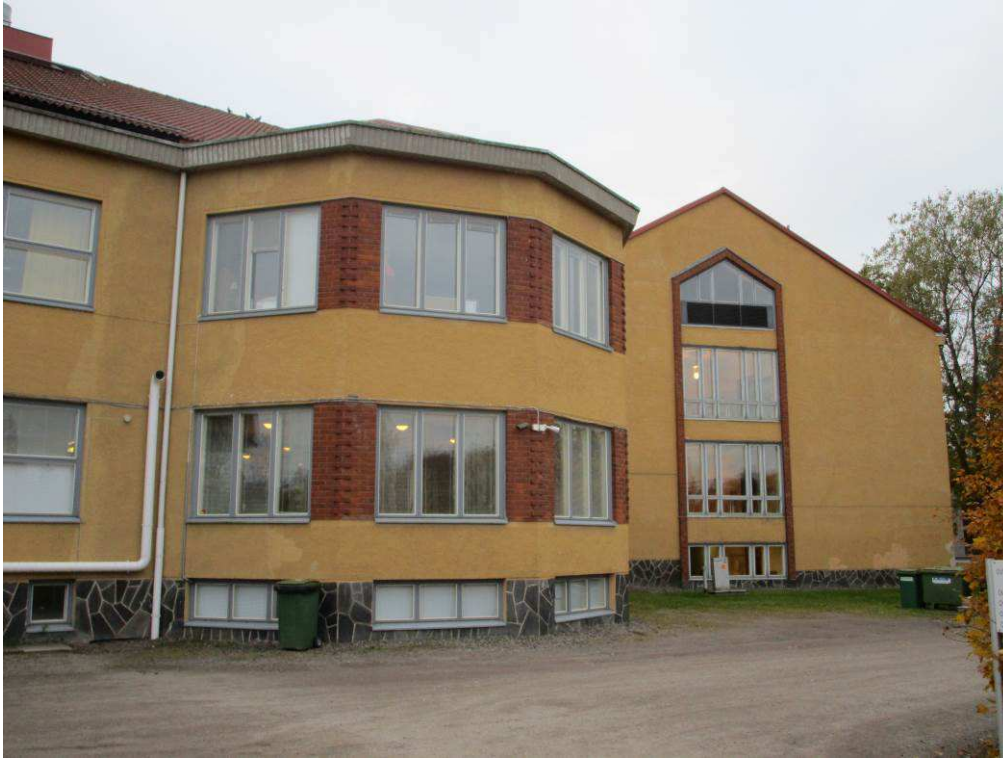
Kuva 1. Yleiskuvaa julkisivusta, julkisivut ovat keltaiseksi maalattua karkeaa roiskerappausta ja sokkelit ovat liuskekiviverhottuja

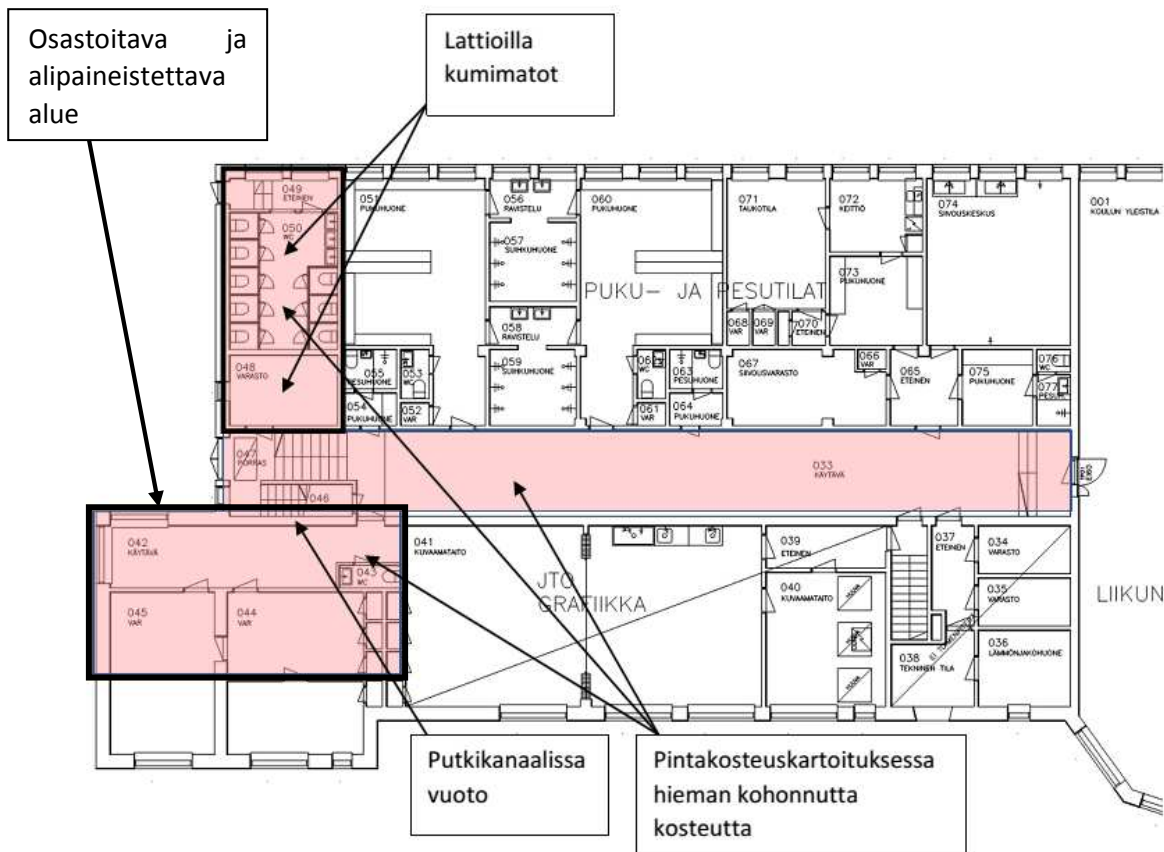
Kuva 3. pohjakerroksen havainnot.

Kosteusvaurioalueella havaittiin esim. jalkalistojen takana selvä mikrobiperäinen haju. Suositellaan estämään mahdollisen mikrobivaurion vaikutus muualle tiloihin ja alue suositellaan alipaineistamaan, jolloin estetään kellarista ilmavirtausten päätymistä yläkerran luokkatiloihin. 1. kerroksen alueella havaittiin mm. patteriläpivientien kautta ilmavirtauksia välipohjarakenteen läpi. Korjauksia suunniteltaessa on hyvä ottaa huomioon, että rakennus on rakennettu puupaalujen varaan ja näin kosteus on tarpeen rakennuksen perustuksissa. Kellaritilat ovat tällä hetkellä suorassa ilmayhteydessä yläkertaan ja siten ilmayhteys on ilmeinen. Suositellaan alipaineistamaan aktiivisen kosteusvaurion alue. Kellaritilojen mahdollinen laajempi korjaus suositellaan tekemänä erillisen korjaussuunnittelun avulla

Suosittelaa lisäksi tyhjentämään pohjapiirustuksessa nimellä "155 porräs" olevan portaikon alapuolinen tila rakennusjätteistä, jotta hajuhaitasta päästään eroon. Rakennusjätteistä ei kerätty mikrobinäytettä johtuen materiaalin melko runsaasta määrästä ja sekalaisesta koostumuksesta.

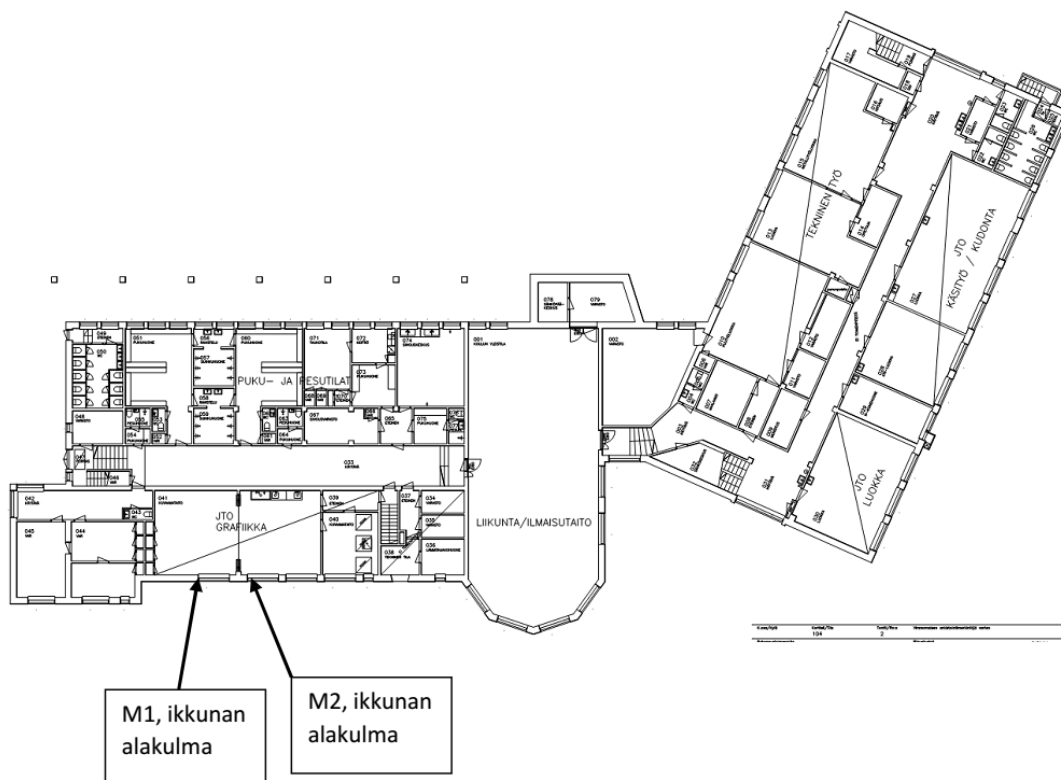
Kuva 7. kellarikerroksen ikkunanpielen näytteenotto.

Ikkunoiden tiiviydessä havaittiin merkittäviä puutteita kiinteistön kellarikerroksen osalla. Ikkunoiden väliin päätyy kosteutta, pölyä ja likaa. Suositellaan vaihtoehtoisesti suorittamaan ikkunaliittymille kattavat tiivistyskorjaukset yhdessä ilmanvaihdon tasapainotuksen ja ikkunoiden toiminnan varmistamisen yhteydessä. Toinen vaihtoehto on koko kiinteistön käsittävä ikkunaremontti, jossa vanhat pielitäytöt poistetaan. Suuri osa ikkunoista on vielä tyydyttävässä kunnossa, ja siten niiden kunnostaminen ja toiminnan korjaaminen voidaan liittää korjauksen yhteyteen. Ikkunakorjauksen yhteydessä suositellaan kunnostamaan myös vanhat vielä täysin puurakenteiset ikkunat. Mahdolliset ikkunoihin kohdistuvat remontit ja tiivistyskorjaukset suositellaan tekemään erillisen korjaussuunnittelun avulla.

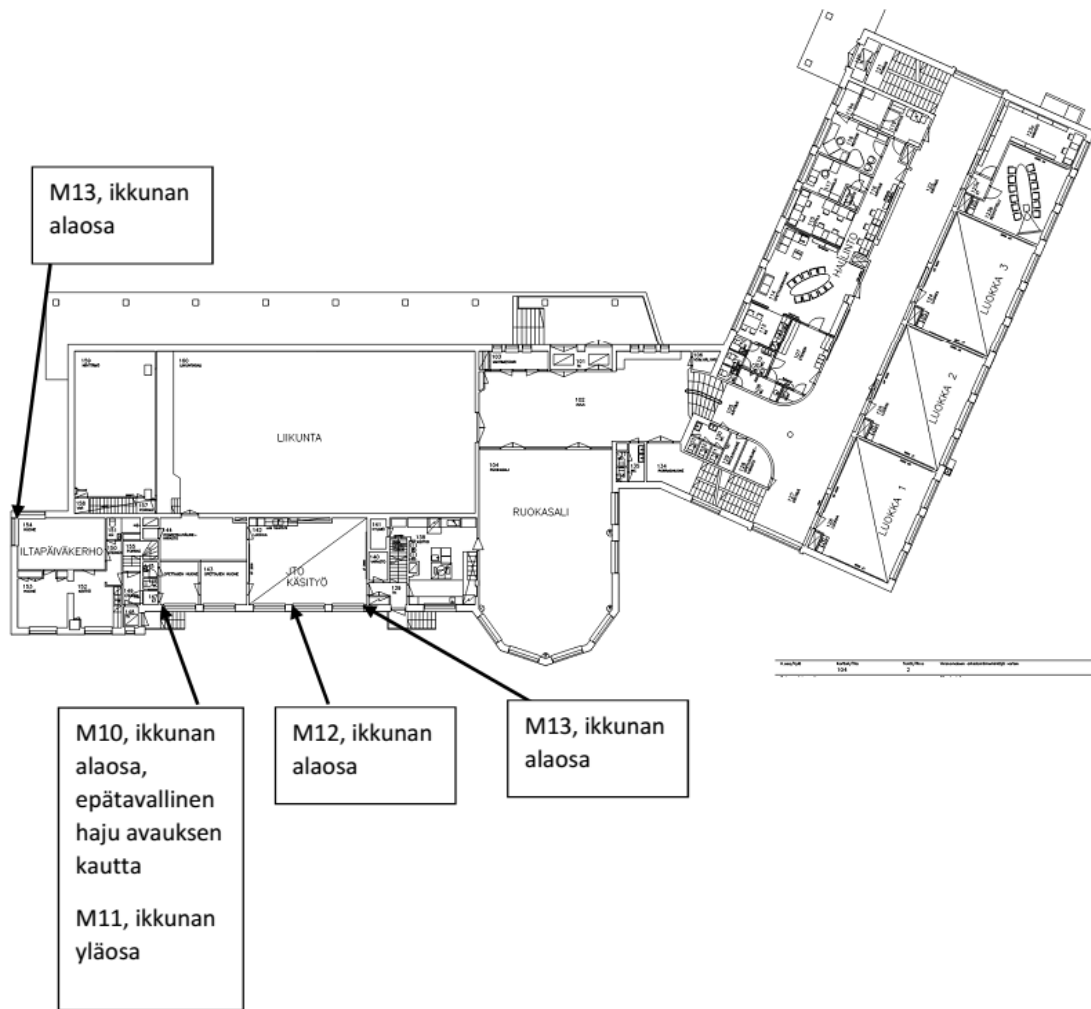
Kuva 8. 1. kerroksen ikkunanpielien näytteenotto.

Ikkunoiden pielitäyttöjen osalta ei voida pois sulkea pielitäytöissä olevien juuttiriveiden vaikutusta sisäilmanlaatuun. Havaintojen mukaan ikkunoiden pielen kautta sisäilmaan kohdistuu ilmavirtauksia. Uretaanitiivisteiden kautta ilmavirtaukset eivät todennäköisesti pääse etenemään, joten ilmavuodot kohdistuvat todennäköisesti uretaanitiivisteiden ohi vanhojen pielitäyttöjen läpi. Sisäilmaan on mahdollista päätyä bakteereja ja sieni-itiöitä vanhoista pielitäytöistä. Paikoitellen sisäilman paine-ero ulkoilmahan oli melko korkea ja tämä lisää ilmavuotojen riskiä.

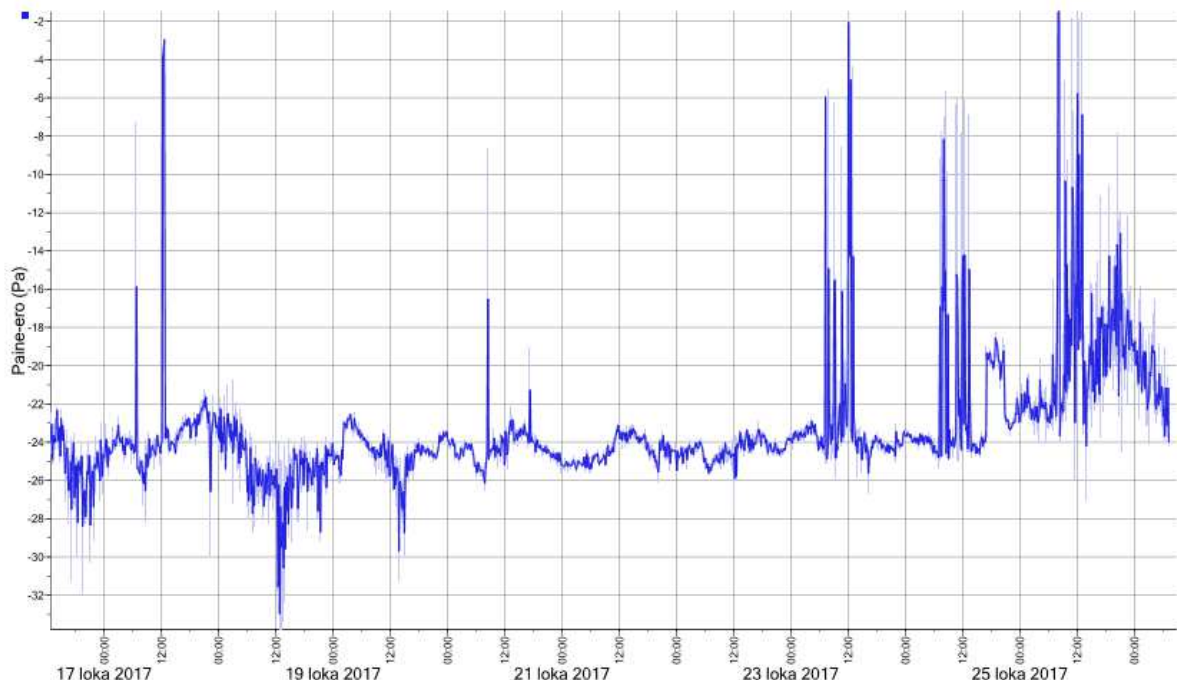
Kuvaaja 1. kellari tila 027

Asumisterveysasetuksen soveltamisohjeen (Valvira Dnro. 2731/06.10.01.2016) mukaan rakennuksen alipaineisuus saa olla korkeintaan 15 Pascalia ulkoilmaan nähden. Luokkahuoneiden alipaineisuudet vaihtelivat melko paljon riippuen tiloista. 2. kerroksen luokka 8 paine-erot olivat hyvällä tasolla ollen noin 1-8 Pascalia alipaineisia. 1. kerroksen tilojen paine-erot vaihtelivat melko runsaasti ollen tilassa 123b, neuvottelu noin -1...-6 Pascalia ja D-sisäänkäynnin päädyssä -10...-20 Pascalia. Kellarikerroksen luokkahuoneessa 027 paine-ero ulkoilmaan oli luokkaa -22...-25 Pascalia.

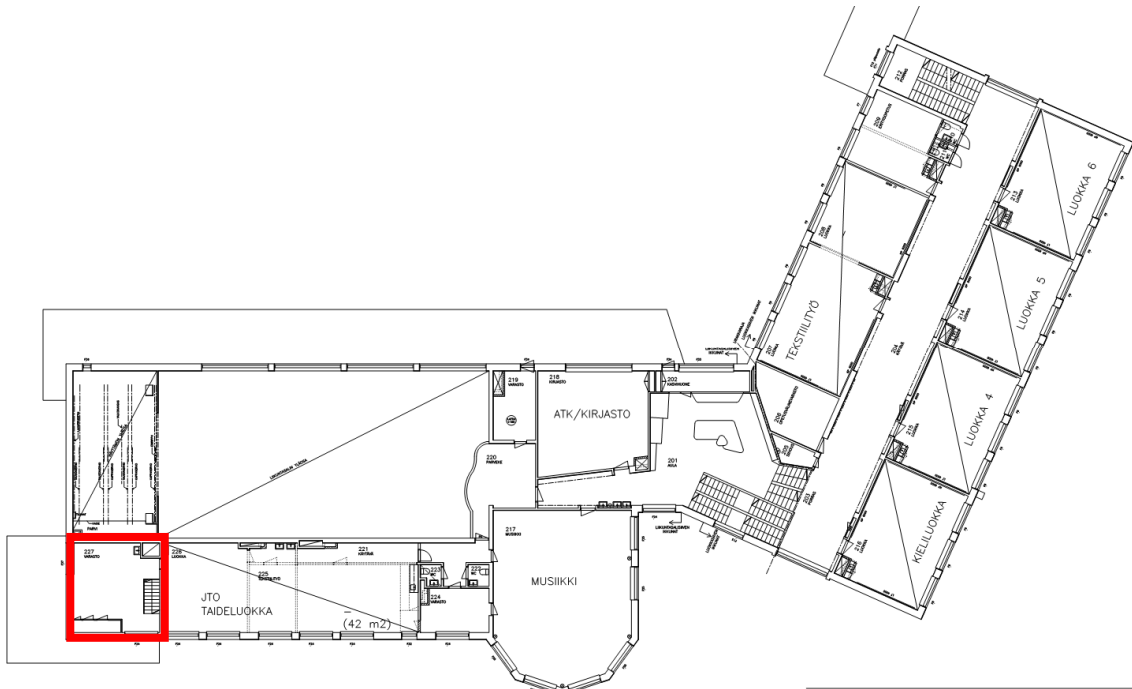
Välipohjiin porattiin rakenteen läpi yltäviä reikiä kaikkiin kerroksiin ja kaikkiin tiloihin, joiden välipohjien alapuolella havaittiin toisistaan eroavia rakenteita. Välipohjat olivat pelkästään betonirakenteisia kaikissa luokkatiloina käytetyissä tiloissa. Rakennuksessa havaittiin yksi 1. ja 2. kerroksen välissä oleva välipohja-alue, jossa rakenne on alalaattapalkisto tai kaksoislaattapalkisto. Rakenteen sisällä ei havaittu täyttömateriaaleja. Rakenne sijaitsi kuvassa 1. esitetyllä alueella. Rakenne oli ylhäältä päin lukien: pintamateriaali - pintalaatta n. 70 mm - hiekkaa n. 30 mm - betonilaatta n. 100 mm - muottilauta n. 20 mm - ilmatila n. 450 - alalaatta.

Kuva 1. 2. kerroksessa havaittu alalaatta/kaksoislaattapalkisto.

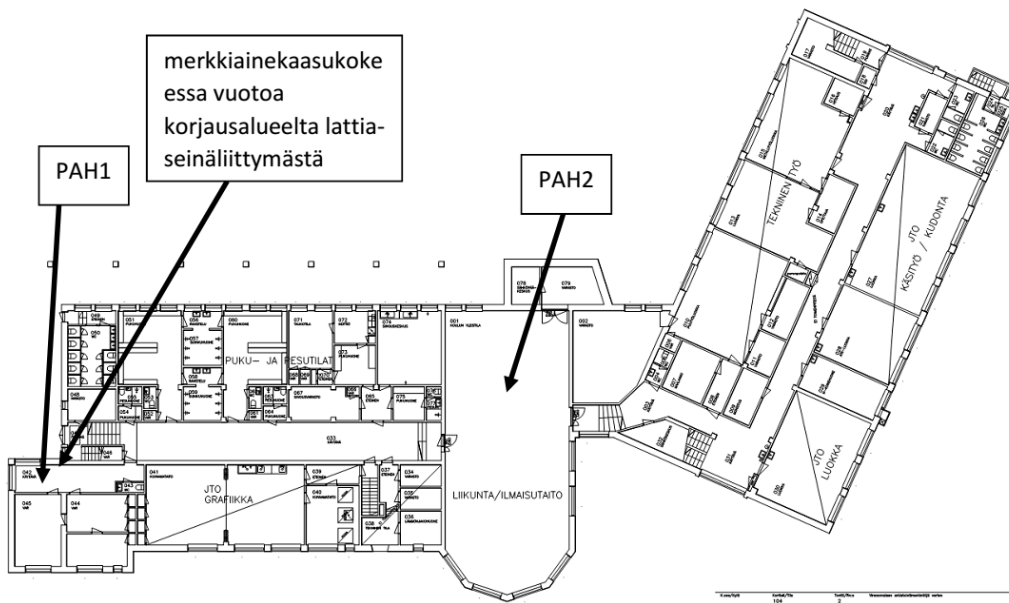
Kuva 2. Kellarikerroksen bitumisivelyjen näytteenottopisteet.

Alapohjien bitumi/pikisivelyissä havaittiin PAH-yhdisteitä kellarin päätyalueella. Tältä alueelta havaittiin myös vähäisiä ilmavirtauksia sisäilmaa kohti. Korjausalueella havaittiin myös arviolta kreosootin hajuun viittaava hajuhavainto. Hajuhavainto liittyi arviolta kosteusvaurioalueen korjaukseen ja muualla kellarin "vanhalla" osalla ei havaittu kreosoottiin viittaavaa hajua.

Kellarin korjaamattoman alueen osalta suositellaan tiivistämään lattia-seinäliittymät ja alapohjaan menevät läpiviennit kauttaaltaan. Tähän suositukseen vaikuttavat myös selosteessa myöhemmin kerrottavat havainnot ulkoseinän rakenteista.

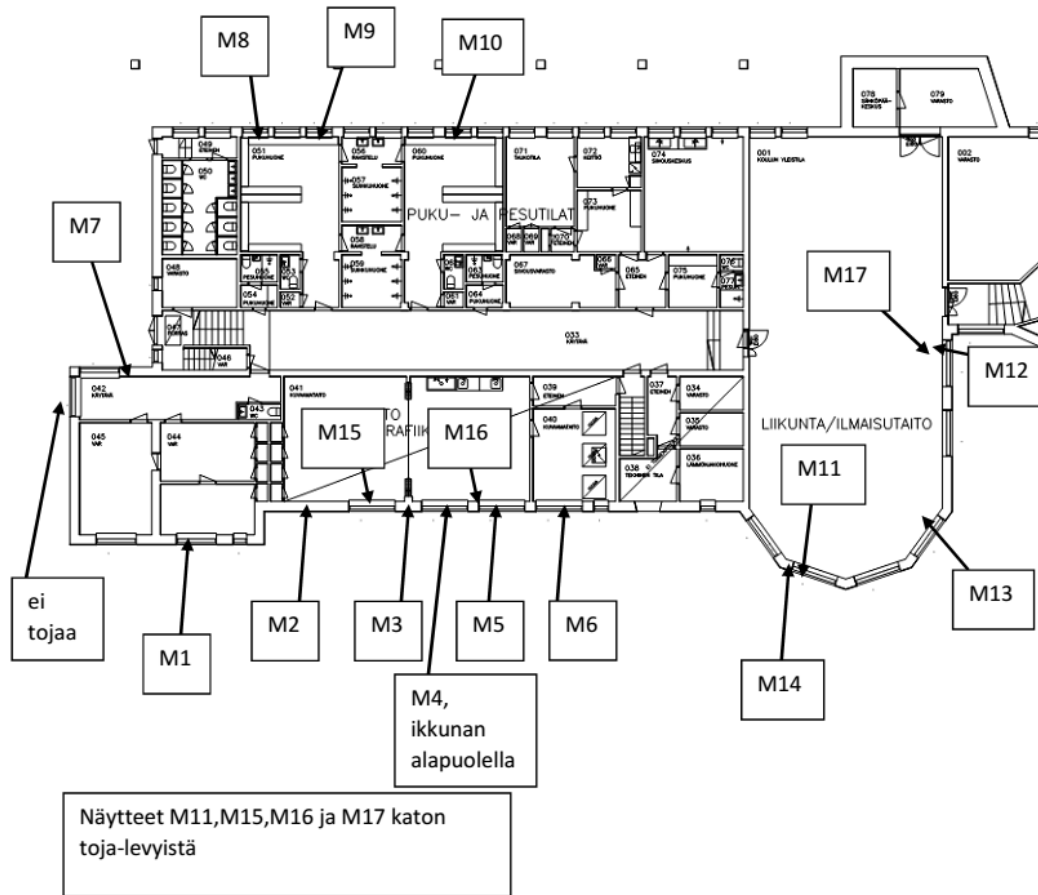
Kuva 4. Kellarin ulkoseinien materiaalinäytteenotot

Kellarin ulkoseinien sisällä olevissa tojalevyissä havaittiin yleisesti asumisterveysasetuksen toimenpiderajan ylittäviä pitoisuuksia aktinomykettejä ja sieni-itiöitä. Sieni-itiöpitoisuudet olivat paikoitellen melko matalia, joka johtui arviolta rakenteen iästä ja vaurioitumisen pitkästä kestästä. Materiaalinäytteiden perusteella on kuitenkin selvää, että ulkoseinien sisällä olevat puukuitu-betonilevyt ovat kauttaaltaan mikrobivaurioituneita.

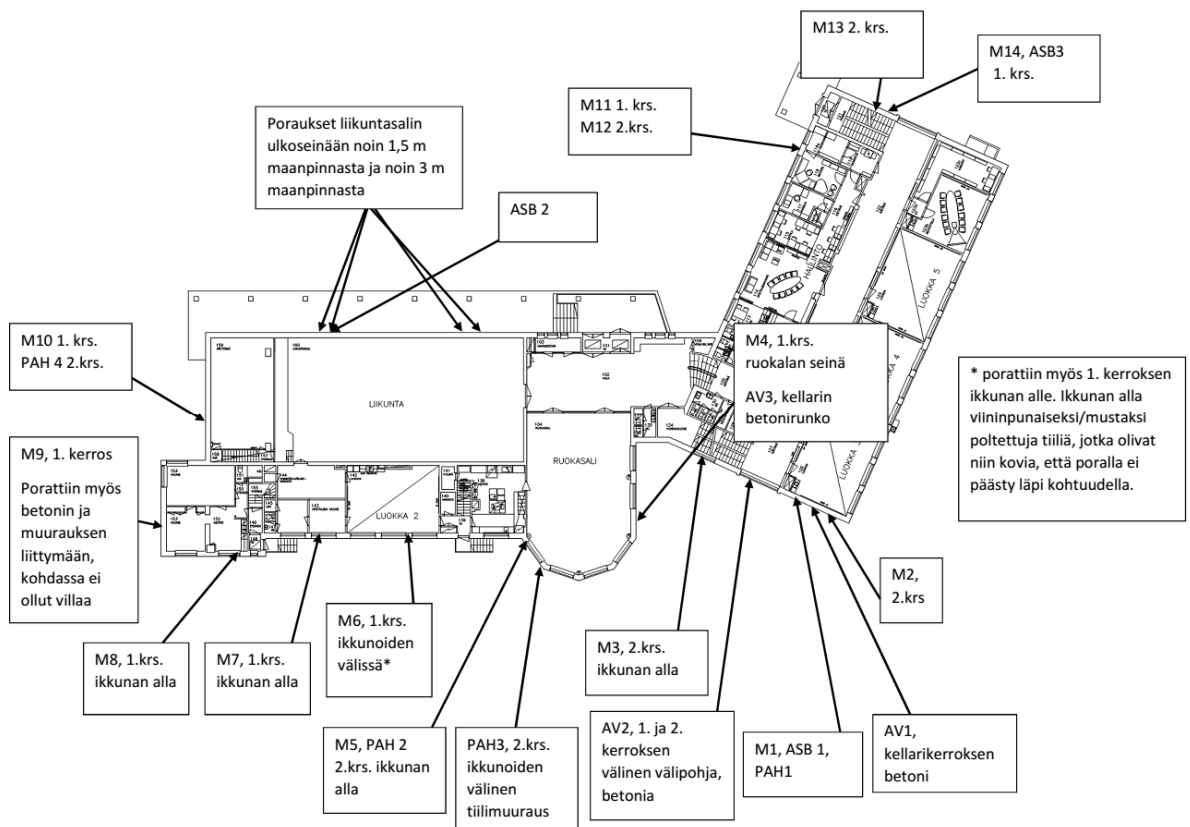
Kuva 1. Näytteenottokartta.

Lähes kaikissa näytteissä havaittiin hyvin runsasta bakteerikasvua. Näytteessä M10 havaittiin asumisterveysasetuksen raja-arvon ylittävää mikrobikasvua. Näyte kerättiin rakennuksen päätyseinästä noin 1 m korkeudelta maanpinnasta. Avauksen toisella puolella on varastohuone. Näytteenottopiste oli hyvin lähellä kellarin betonirungon päällä ja siten on todennäköistä, että tuolle kohdalle kohdistuu paljon kosteusrasitusta mikäli korkea päätyseinä pääsee kostumaan esim kovan sateen vaikutuksesta. On myös mahdollista, että julkisivun muurauksen ja betonirakenteen liittymäkohta on hieman epätiivis, jolloin ilmavuoto voi kylmentää eristetilaa ja näin nostaa suhteellista kosteutta mahdollistaen mikrobikasvun.

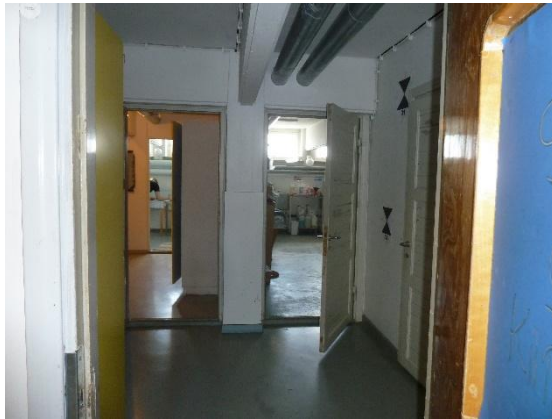
Todettiin, että kellarin lattiamaali sekä aulan valkoinen kattomaali sisältävät lyijyä ja sinkkiä vaarallisen jätteen raja-arvon ylittävän määrän. Lisäksi kaikki maalinäytteet sisälsivät metalleja niin suuria määriä, että ne on syytä huomioida hiontatöiden yhteydessä suojauksissa.

Kuva 14. Näyte M1 otettiin kellarin lattian harmaasta maalista.

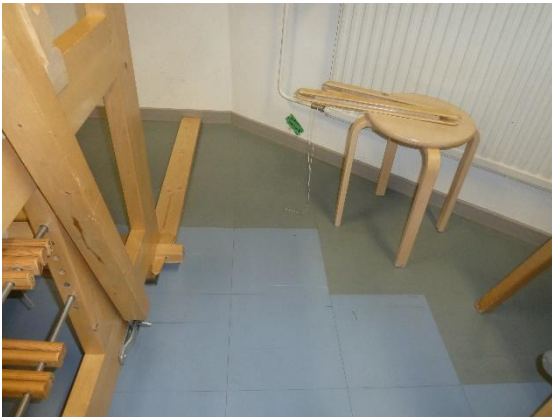
Vaalealla liimalla kiinnitetty 30 x 30 vinyylilaatta ei sisällä asbestia.

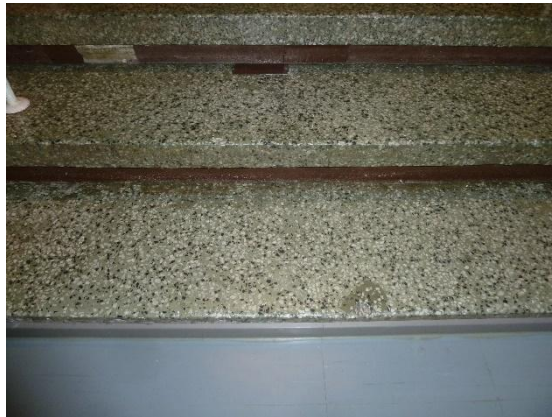
Portaan ylösnostossa oleva massa/ kivilista ei sisällä asbestia.

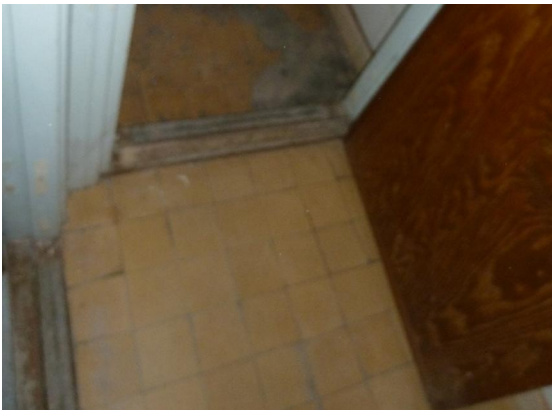
WC lattian laatoitus ei sisällä asbestia.

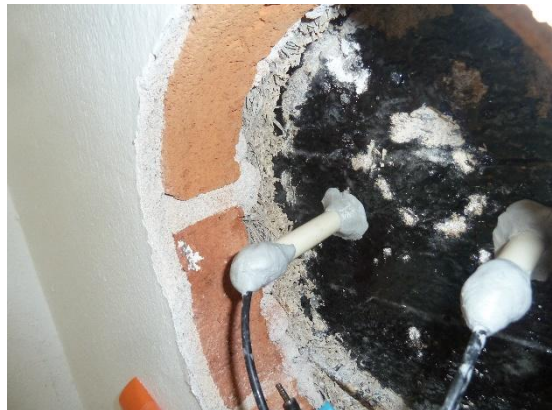
Maanvastaisten seinien bitumi ei sisällä asbestia, eikä vaarallisia määriä PAH-yhdisteitä.

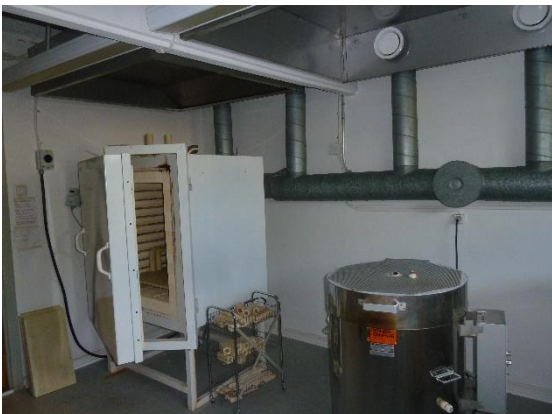
Peltikanavan kitti ei sisällä asbestia.

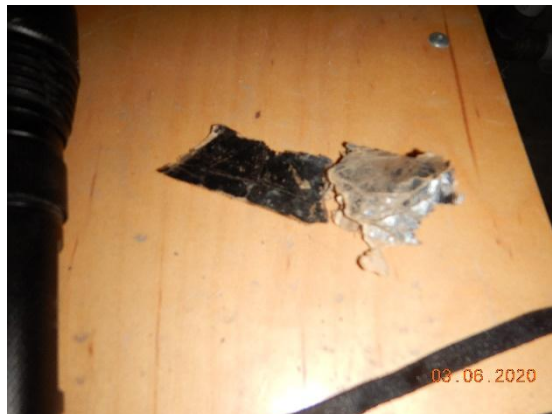
Mustasta pahvieristeestä otettu näyte ei sisältänyt asbestia.
