TUTKIMUSSELOSTUS

JYK KAMPUS, JÄRVENPÄÄ
JULKISIVUN, VESIKATON JA IKKUNOIDEN KUNTOTUTKIMUS

18.9.2020

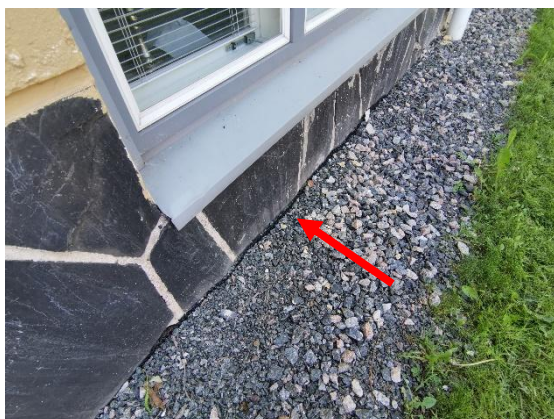
Maanpinta perusmuurin ympärillä on melko tasaista eikä merkittäviä kaatoja juuri ole. Perusmuuria vasten on asennettu perusmuurilevy (Kuva 8). Sokkelin pintana toimii liuskekivilaatoitus. Useiden laattojen todettiin olevan irti tai irtoamassa sekä useissa laatoissa havaittiin kopoisuutta (Kuva 9).

Kuva 8 Perusmuuria vasten todettiin useammassa kohdassa olevan perusmuurilevy.

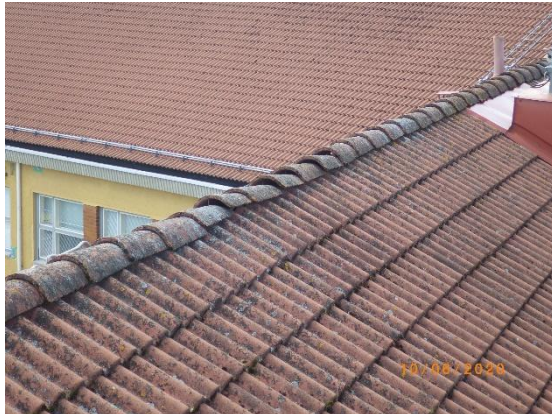
Tiilikatteen todettiin olevan suurimmaksi osaksi ehjässä kunnossa. Vesikatolla havaittiin kuitenkin yksittäisiä asennukseltaan huonosti olevia tai rikkinäisiä kattotiiliä (Kuva 18–20). Havaintojen perusteella tiilet olivat reuna-alueilla asianmukaisesti naulattu kiinni. Aluskatekermin kunnossa tai limityksissä ei havaittu puutteita. A-siiven peltikattotetun osan konesaumakatteen maali oli irronnut merkittävästi (Kuva 21). Peltikatteessa tai sen liitoksissa itsessään ei havaittu merkittäviä vaurioita tai puutteita.

Kuva 18 Vesikatolla osa oli osa harjatiilistä asennettu huonosti.

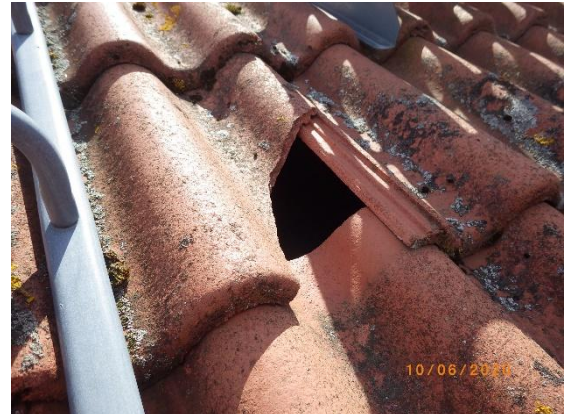
Kuva 19 Tutkimuksessa havaittiin yksittäisiä rikkiäisiä kattotiiliä.

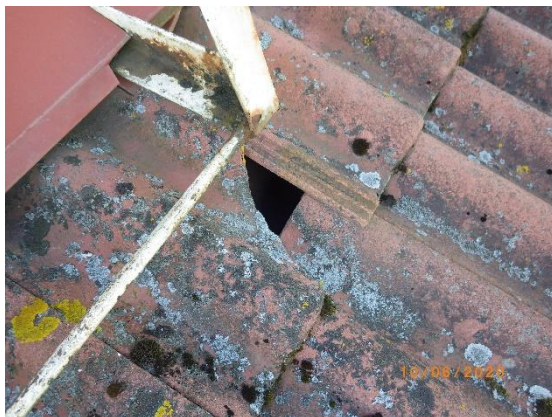
Kuva 20 Tutkimuksessa havaittiin yksittäisiä rikkiäisiä kattotiiliä.

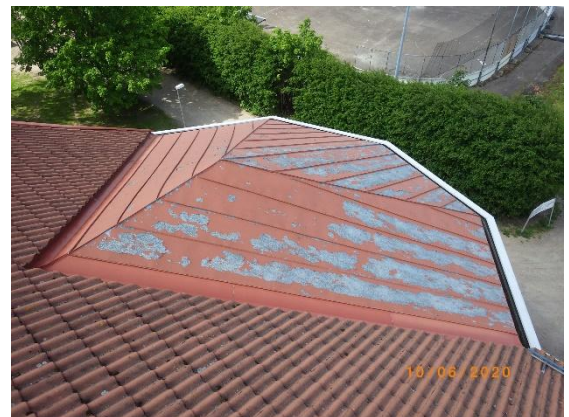
Kuva 21 Peltikatetun osan maalipinnoite irronnut merkittävästi.

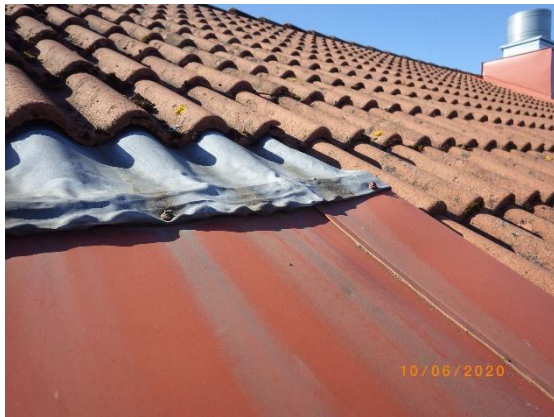
Kuva 24 Kattoluukun läpiviennin limitys tiilikatteeseen. Osa materiaaleista ovat ikääntyneitä ja limitysten tiiveys epäselvä.

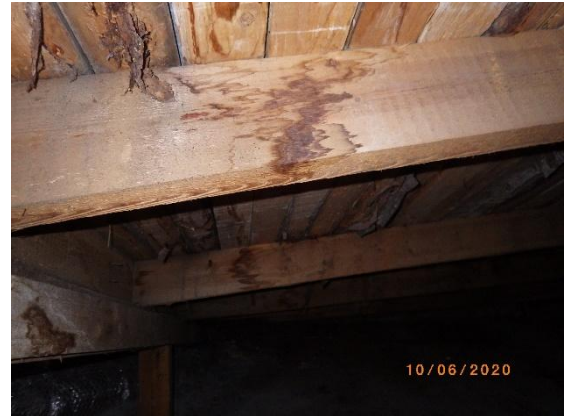
IV-putkien läpivientien tiivistysten todettiin olevan hauraassa kunnossa ja niissä havaittiin reikiä (Kuva 26–27). Vesikattoa tutkiessa sisäpuolelta ei havaittu mahdollisia aktiivisia vuotokohtia, mutta ullakotilassa voitiin havaita valumajälkiä vanhoista vuodoista (Kuva 28–29). Vesikaton puisissa kattokannattimissa ja umpilaudoituksessa ei havaittu merkkejä lahovaurioista tai muita tekijöitä, joista olisi merkittävää haittaa rakenteen kantavuudelle.

Kuva 29 Vanhoja vuotojälkiä ullakkotilassa.

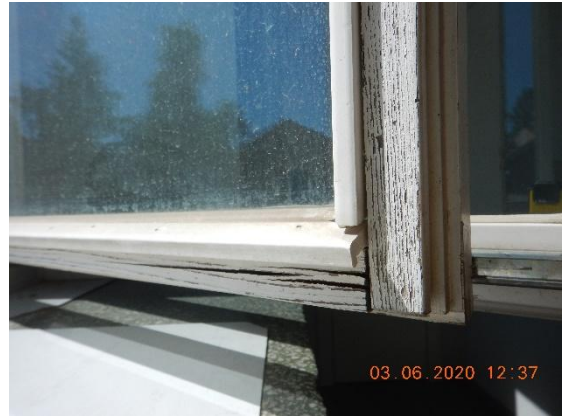
Kuva 39 Ulkopuitteiden puuosat halkeilivat ja maalipinnat hilseilivät.

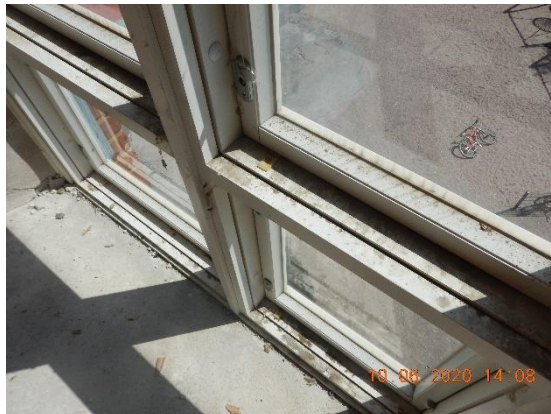
Kuva 40 Ullakon ikkunassa sisäpuite on poistettu ja ulkopuitteen tiivistyksessä havaittiin puutteita.

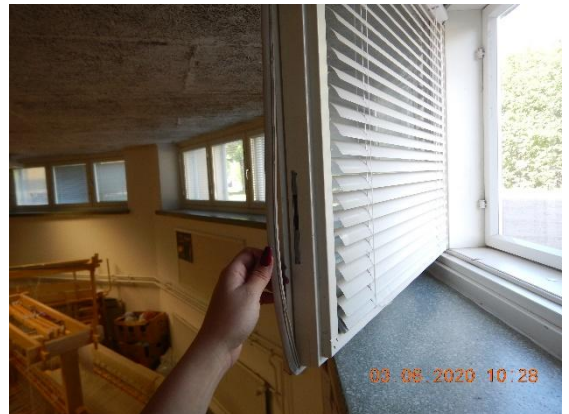
Kuva 41 Sisäpuitteen tiivisteet ovat paikoin irronneet.

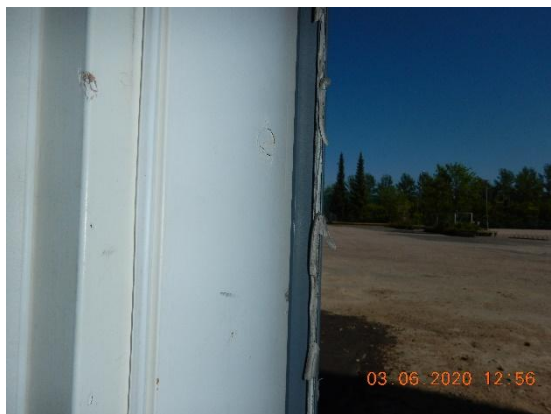
Kuva 42 Ikkunoiden ulkopuitteen tiivisteet ovat pääosin puutteelliset.

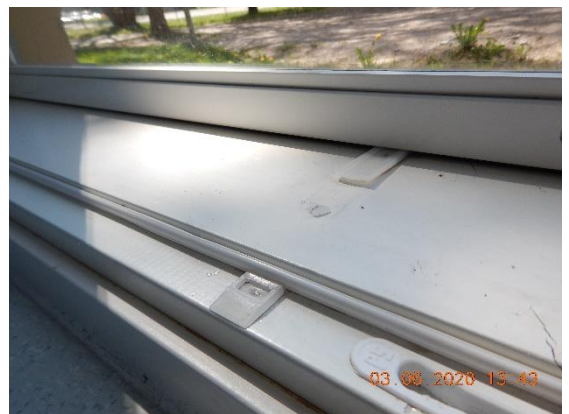
Kuva 43 Ikkunoiden muoviset puiteliu'ut ovat pääosin rikkoutuneet.

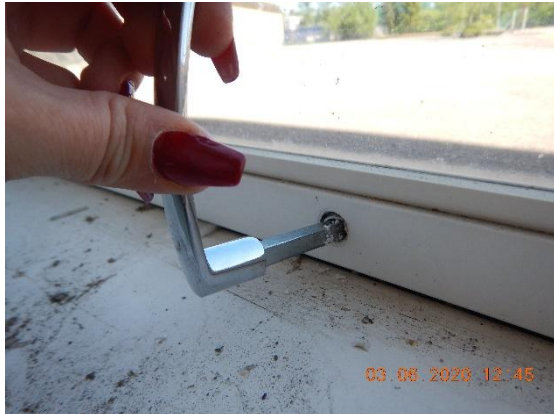
Kuva 44 Ulkopuitteen heloissa olevien muoviosien havaittiin rikkoutuvan helposti.

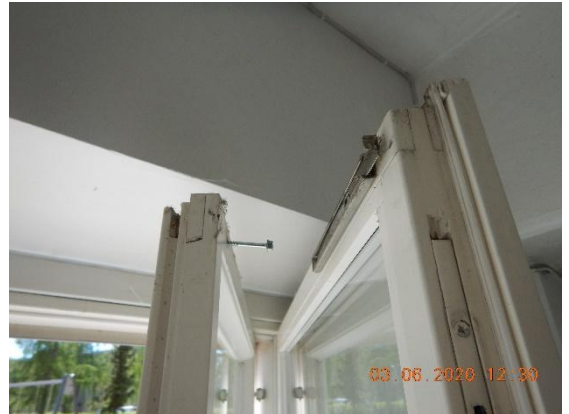
Kuva 45 Tuuletusikkunan yhdistyshela on korvattu ruuvilla.

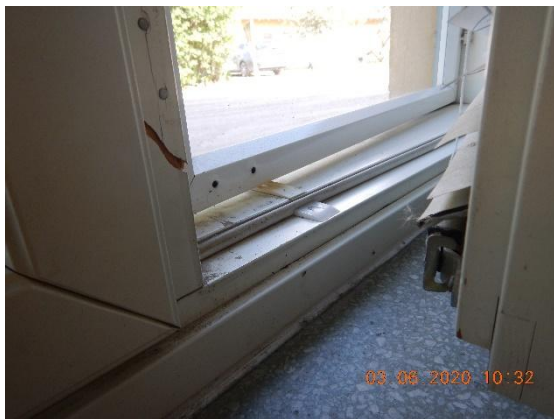
Kuva 46 Paikallisesti yhdistysheloja on rikkoutunut.

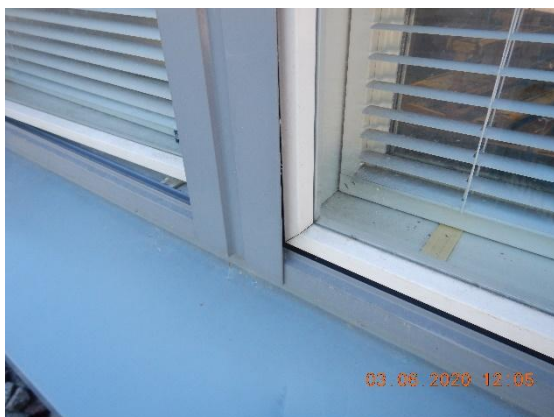
Kuva 48 Tilan 001 pohjoispuolen ikkunoiden ulkopuitteet eivät sulkeutuneet kunnolla.

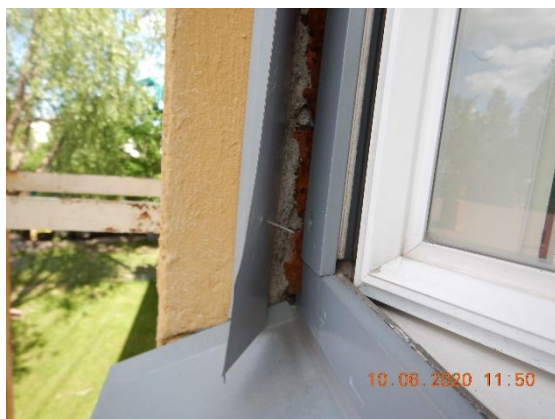
Kuva 58 Ulkopuolen suojapellit olivat vääntyneitä paikoin. Kuva tilan 214 ikkunasta.

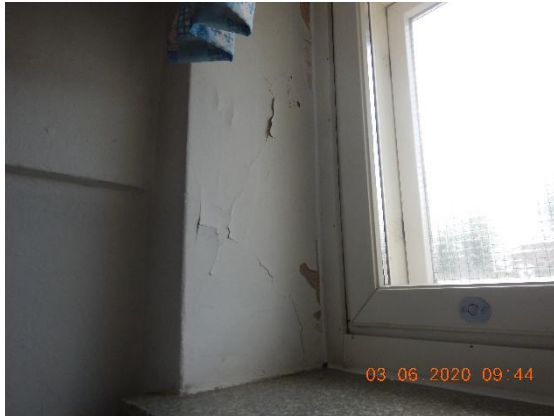
Kuva 60 Paikoin sisäpuolen smyygeissä havaittiin maalipinnan lohkeilua ja halkeilua.

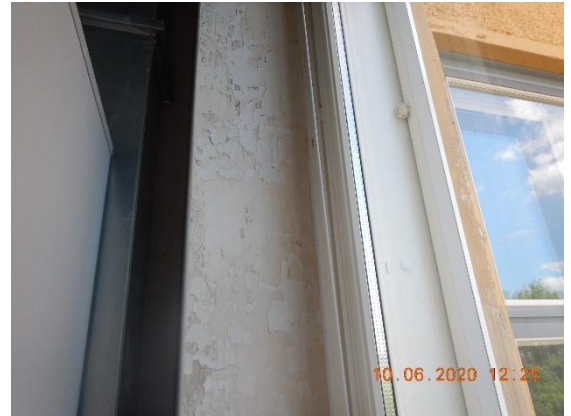
Kuva 61 Tilan 217 sisäpuolen smyygeissä maalipinta hilseili runsaasti.
