## LVIA- kuntotutkimus

Järvenpään keskuskoulu  
Kansakoulunkatu 1  
04400 Järvenpää

**Päiväys** 31.10.2024  
**Tekijä** Matias Mäkeläinen / Sami Jokinen  
**Tarkastaja** Tomi Valkeapää  
**Projektinumero** 12011431

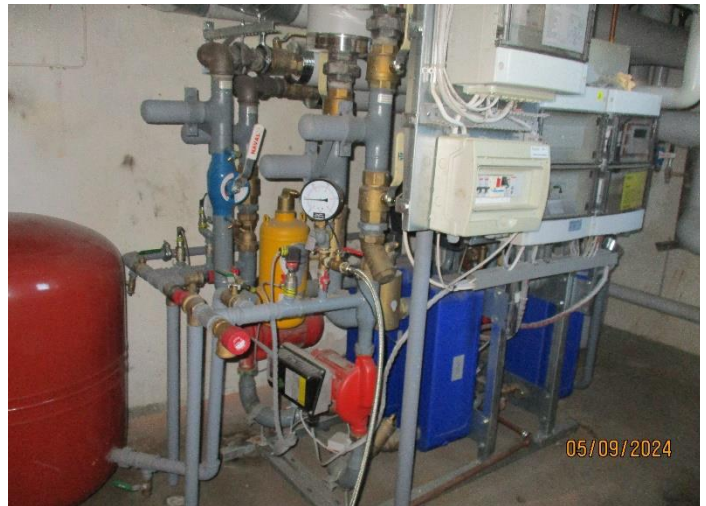
**Kaukolämmön alajakokeskusten keskimääräinen tekninen käyttöikä on 20 vuotta. Kiinteistön alajakokeskus on asennettu vuonna 2014, eli kaukolämmön alajakokeskuksen arvioitu tekninen käyttöikä on päätymässä 10 vuoden päästä.**

*Kuva 5.2 Kaukolämmön ala-jakokeskus lämmönjako-huoneessa.*

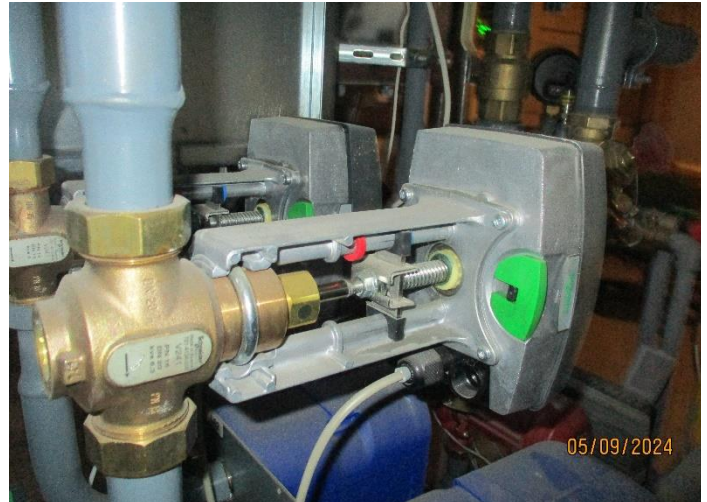
*Kuva 5.4 Verkostojen moottoriventtiilit ovat vuodelta 2014 alajakokeskuspakettiin sisältyneitä asennuksia.*

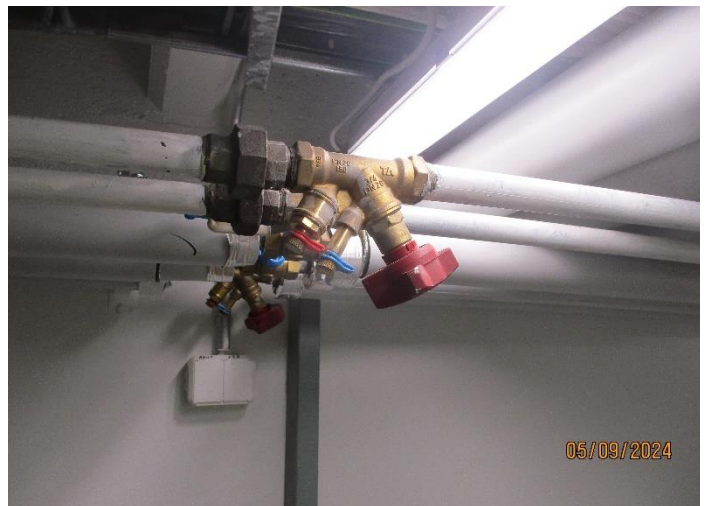
*Kuva 5.6 Lämmitysverkoston uudempia putkistovenntiileitä kellarin B-osalla.*

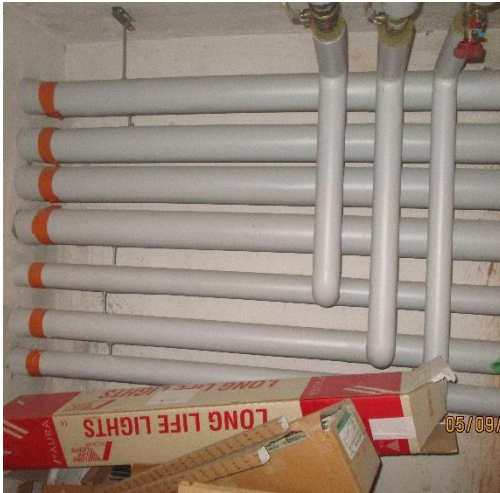
*Kuva 5.7 Uusittuja putkiverkostoja teknisestä tilasta.*

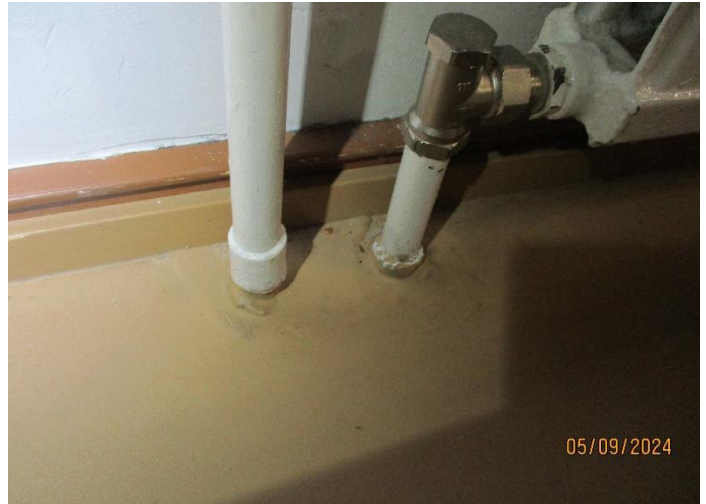
*Kuva 5.8 lämpöjohtoputkien asennuksia, joissa putket ovat suojaholkkien sisässä kiviaineisessa materiaalissa.*

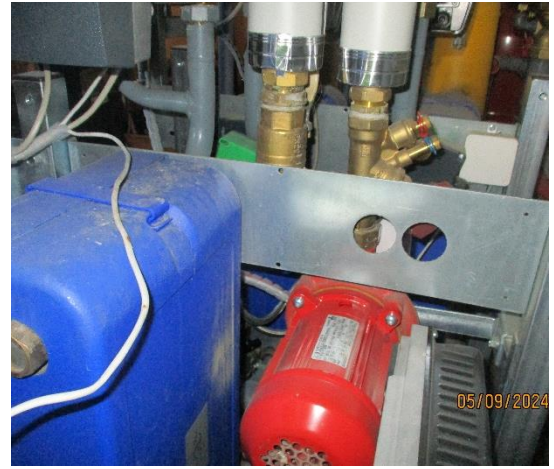
*Kuva 6.2 Käyttöveden lämmönsiirrin ja verkoston pumppu.*

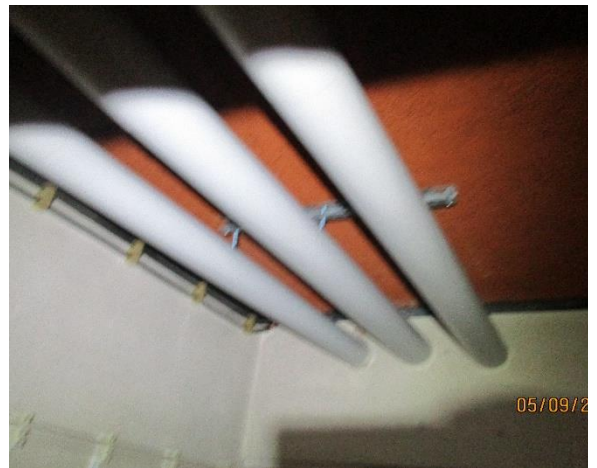
*Kuva 6.5 Käyttövesiputkistoa kellarikerroksen tiloissa. Putket on kannakoitu kattorakenteisiin ja putkien eristys päällystetty PVC-kourulla.*

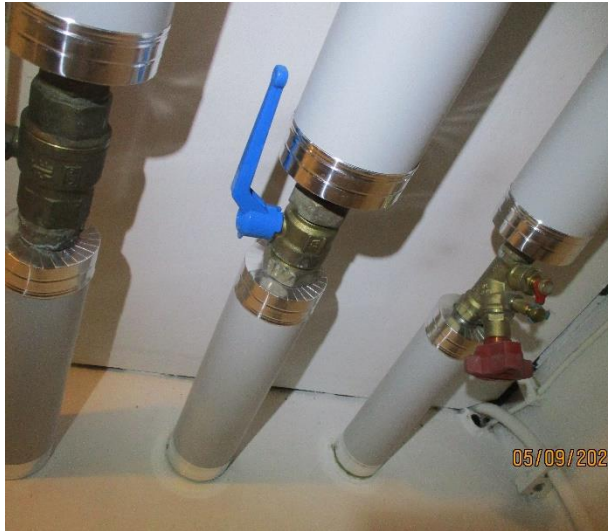
Käyttövesiverkoston putkistossa tai putkivarusteissa ei havaittu akuutteja vuotoja tai merkittäviä vikoja. Putkistovenktiilien teknistä käyttöikää on jäljellä n. 5 vuotta.

Kuva 6.6 Käyttövesiverkoston linjan sulku- ja säätöventtiilit.

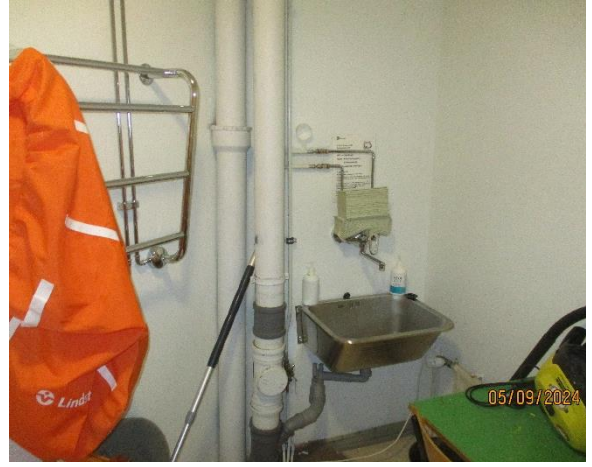
*Kuva 6.9 2 kerroksen siivoustilassa muovinen sekä valurautainen pystyviemäri.*

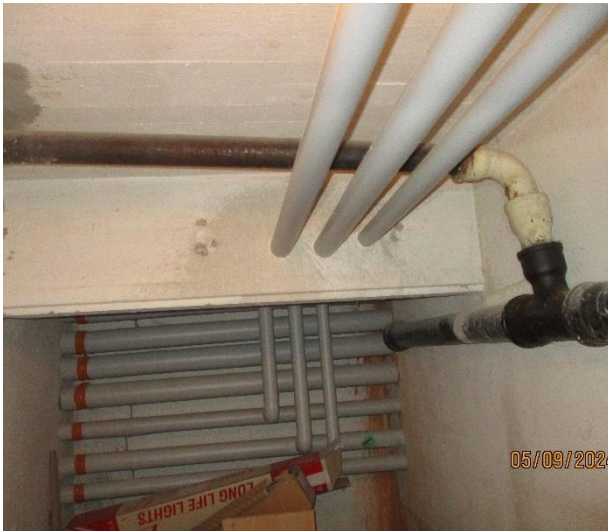
*Kuva 6.10 A-osan lämmönjakohuoneessa keittiön valurautaista rasvaviemäröintiä.*

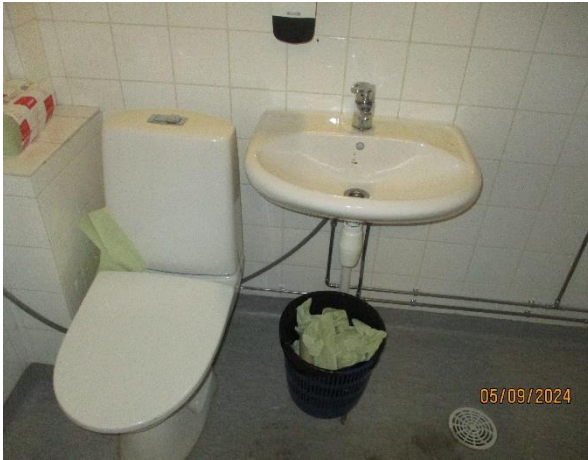
*Kuva 6.12 Kellarin WC-tilan kalusteita. Hana Oras, WC-istuin ja allas Ido. Kalusteet uusittu peruskorjauksessa.*

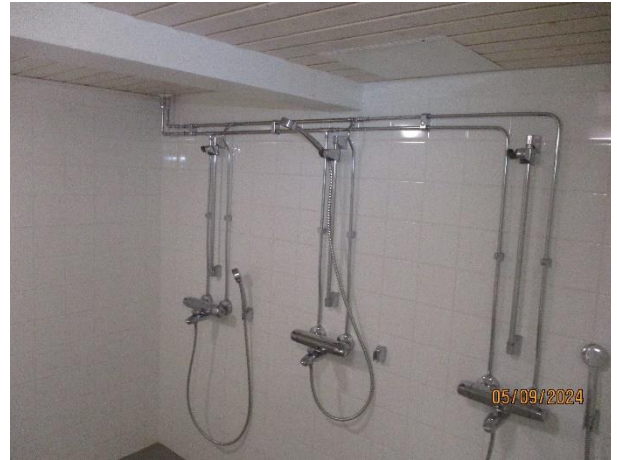
*Kuva 6.13 Kellarin pesuhuoneiden suihkuhanoja, Oras. Kalusteet uusittu peruskorjauksessa*

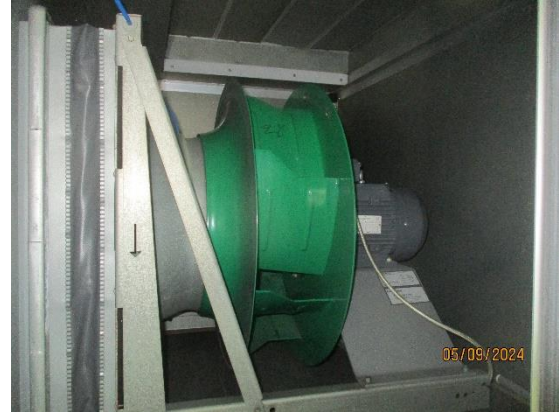
*Kuva 8.6 TK05 suoravetoiset puhaltimet PM-moottorein, taajuusmuunta- jaohjatut*

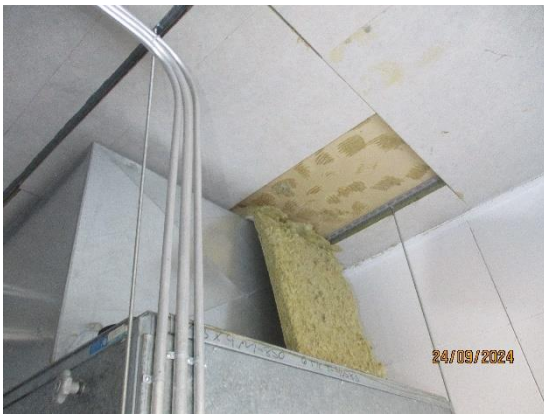
*Kuva 8.7 IV-konehuoneissa paljon epäpuhtauslähteitä, toimii mahdollisesti kuitulähteenä.*

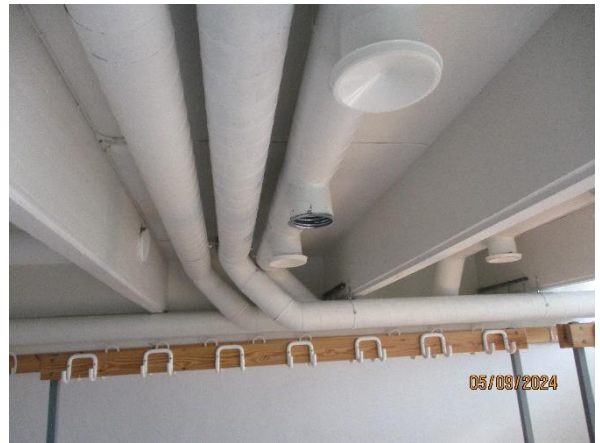
*Kuva 8.10 Kellarin pukuhuonetilassa näkyvillä olevat kanavat*

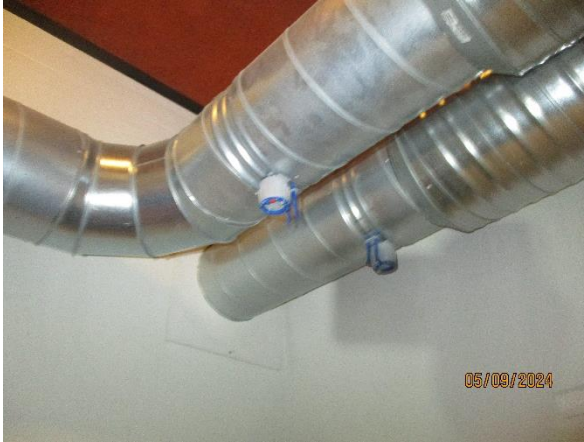
*Kuva 8.11 Kanavistossa käytetyt säätöpellit ovat nykyaikaisia*

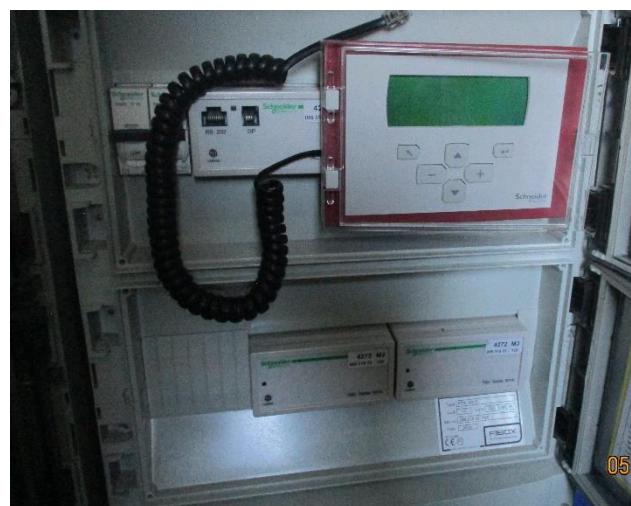
Kuva 8.18 VAK1 sisältää kaukolämmön alajakokeskuksen ohjaukset.
