TUTKIMUSSELOSTUS

JYK KAMPUS, JÄRVENPÄÄ
RAKENNETEKNINEN KUNTOTUTKIMUS

31.8.2020

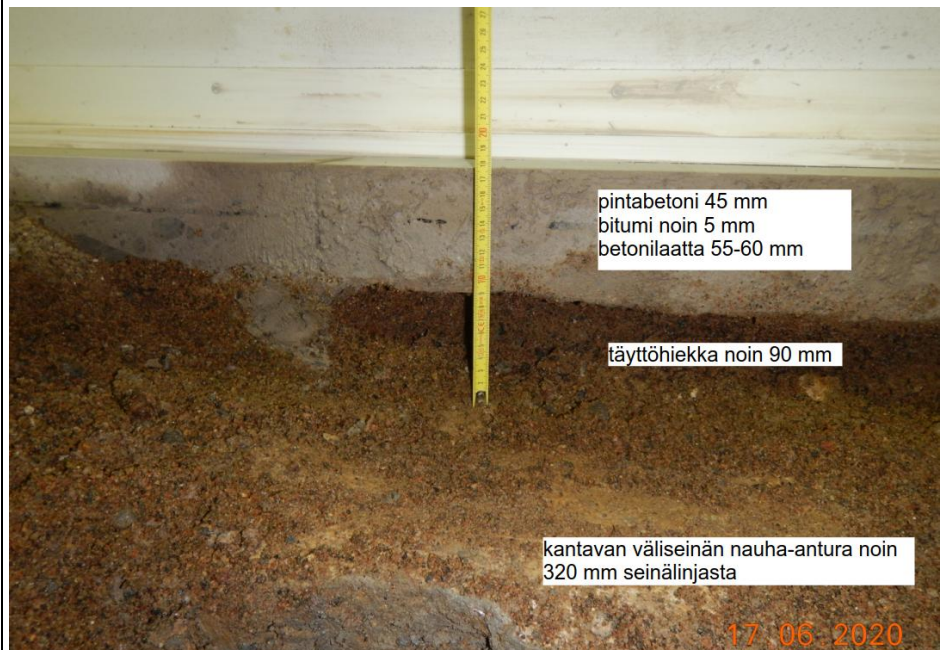
Rakenneavauksessa sahattiin timanttisahalla noin 1,5 m*1,5 m kokoinen avaus alapohjarakenteen läpi. Rakenneavauksesta tarkasteltiin anturan sijaintia ja kokoa. Anturan yläpinta on noin 180 mm syvyydellä lattian yläpinnasta. Alapohjan betonilaatan alapinnan ja anturan yläpinnan välissä on noin 90 mm hiekkaa. Anturan ulkonurkka on noin 320 mm levydellä seinäpinnasta. Anturan paksuus on yli 700 mm, mutta todellista korkeutta ei pystytty mittaamaan, sillä kaivaminen lopetettiin kuopan täyttyä vedellä. Pohjavesi nousi tutkimusten aikana noin 430 mm päähän lattiapinnasta ja 250 mm päähän anturan yläpinnasta. Tilaaajalta saadun tiedon mukaan myöhemmin mitattuna pohjavesi on ollut noin 340 mm päässä lattiapinnasta.

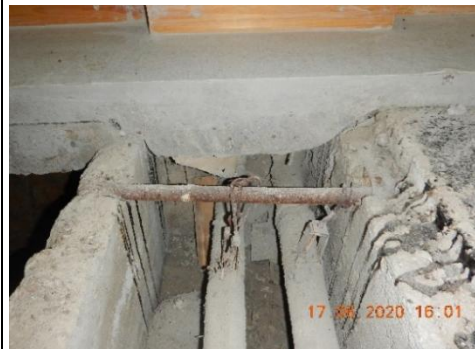
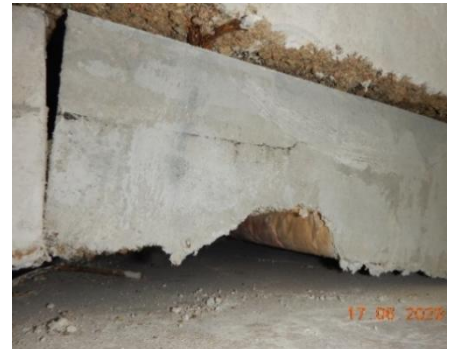
KL321 putkikanaali
 071 Taukutila

Avauksen yhteydessä pilarin kohdalla havaittiin tilan poikki kulkeva putkikanaali, jonka pintalaatta on elementtirakenteinen. Erillisen haitta-ainetutkimuksen perusteella betonilaattojen välinen bitumisively ei sisältänyt asbestia, mutta sisältää vaarallisen jätteen raja-arvon ylittävän määrän PAH-yhdisteitä (PAH(16) summa 484 mg/kg).

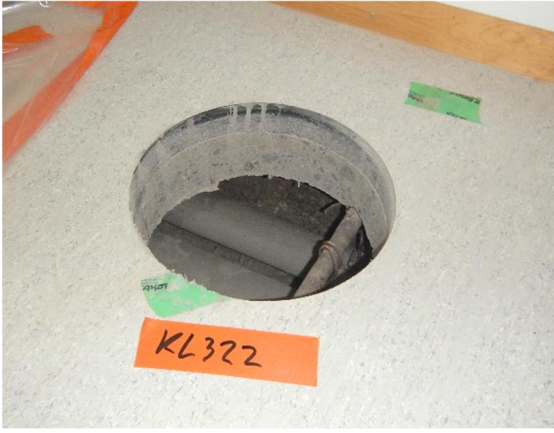
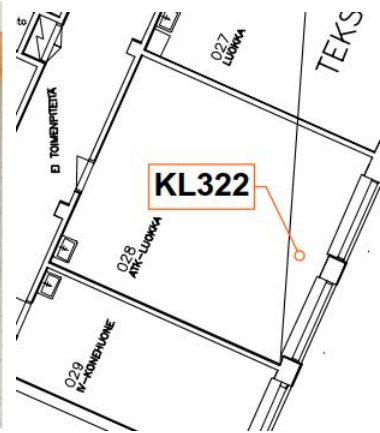
</div> <p>Alapohjarakenteen rakennetyyppi avauksen kohdalla (rakenne kuvattu ylhäältä alaspäin avausvyydelle asti):</p> <ul style="list-style-type: none"> - muovimatto + liima ja tasoite noin 5 mm - pintabetoni 45 mm - betonilaatta 90 mm - valupaperi - ilmatila 400-420 mm - betoni (kanaalin pohjaan ei porattu reikiä asbestialtistumisvaaran takia) <p>Rakenneavauksessa porattiin timanttioralla halkaisijaltaan 300 mm lie-riö alapohjarakenteen läpi. Putkikanaalin pystyseinämissä on noin 30 mm paksuinen sementtilastuvillalevy molemmilla puolella. Putkikanaalin leveys on 400 mm.</p>

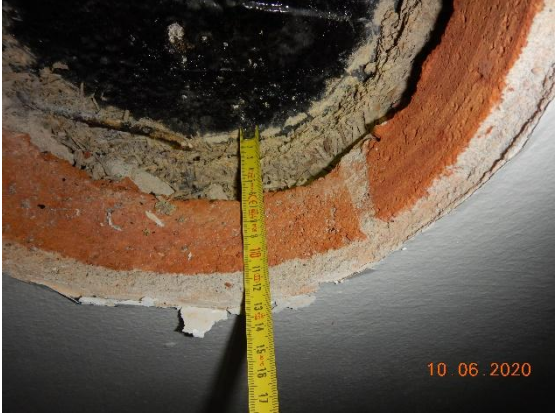
Rakenneavaukset	Havainnot
<p>KS401 maanpaineseinä 072 Keittiö</p>	    <p>10.06.2020</p> <p>Seinärakenteen rakennetyyppi avauksen kohdalla (rakenne kuvattu sisältä ulospäin avaussyvyydelle asti):</p> <ul style="list-style-type: none"> - maali - rappaus 15-20 mm - punatiili 60 mm - ilmarako 25 mm - sementtilastuvillalevy 30 mm MN8 - bitumisively - betoni yli 150 mm (poraus lopetettiin) <p>Sementtilastuvillalevystä otettiin materiaalinäyte MN8 mikrobianalyyysiin. Mikrobinäytteessä havaittiin epäily mikrobikasvusta materiaalissa. Erillisen haitta-ainetutkimuksen perusteella bitumisively ei sisältänyt asbestia, eikä merkittävää määrää PAH-yhdisteitä. Rakenteesta ei havaittu poikkeavaa hajua.</p>

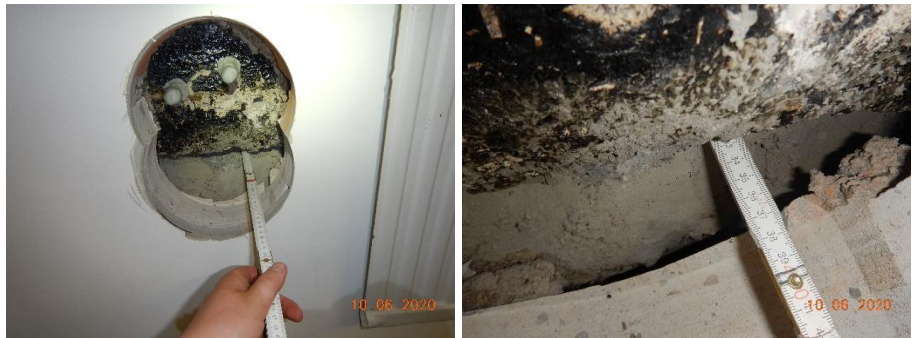
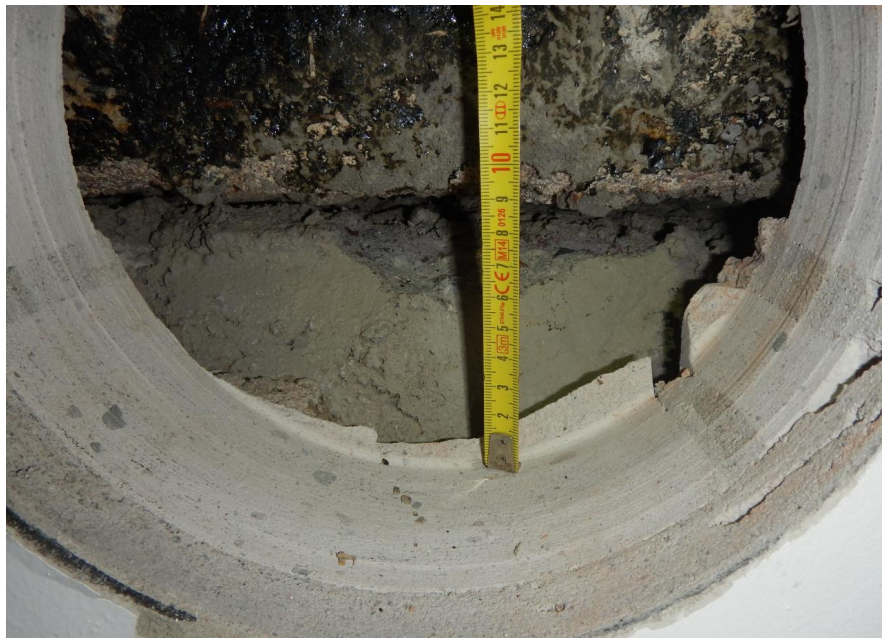
Sahajauhottiilen takana rakenne on sama, kuin muissa maanpainesienissä, mutta kalkkihiekkatiilen takana rakenne muuttuu noin 500 mm korkeudessa lattiapinnasta betonivaluksi, jossa ei ole bitumisivelyä. Näiden kahden betonirakenteen välissä on 0-10 mm korkea ja jopa 300 mm syvä rako.

Rakenteen sementtilastuvillalevystä otettiin materiaalinäyte MN9 mikrobianalyyysiin. Mikrobinäytteessä havaittiin selvä mikrobikasvu materiaalissa. Erillisen haitta-ainetutkimuksen perusteella bitumisively ei sisältänyt asbestia, eikä merkittävää määrää PAH-yhdisteitä.

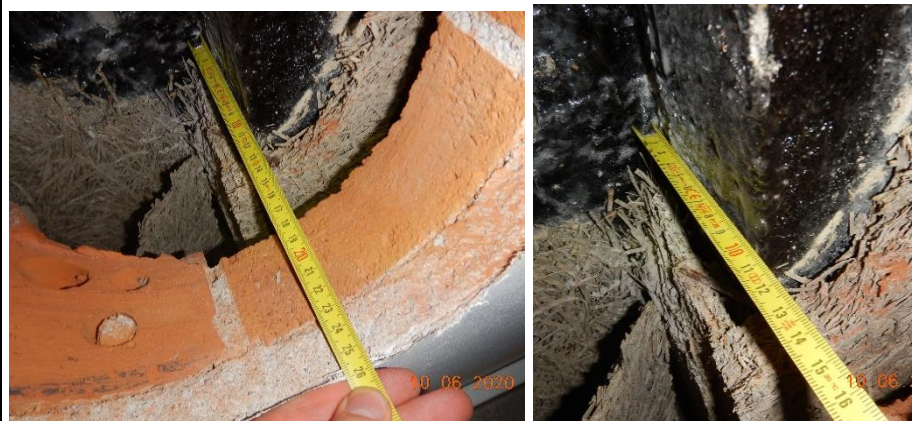
Kuorimuurauksen takana havaittiin pilari. Pilarin ympäri kiertävät bitumisively, sekä 30 mm sementtilastuvillalevy. Ilmatila kuorimuurauksen takana on pilarin kohdalla vain 40 mm ja muualla noin 70 mm.

Rakenteen sementtilastuvillalevystä otettiin materiaalinäyte MN10 mikrobianalyyysiin. Mikrobinäytteessä havaittiin selvä mikrobikasvu materiaalissa. Rakenteesta ei havaittu poikkeavaa hajua. Erillisen haitta-ainetutkimuksen perusteella bitumisively ei sisältänyt asbestia, eikä merkittävää määrää PAH-yhdisteitä.

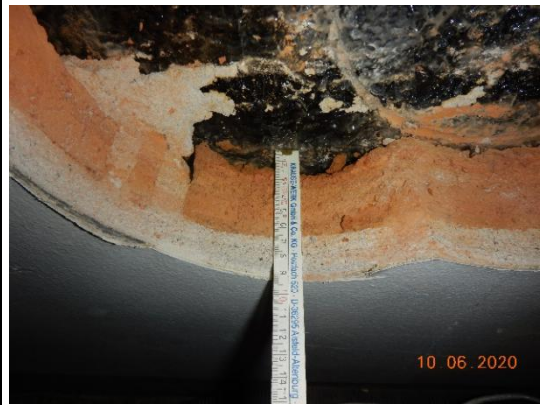
- maali + tasoite
- rappaus 20-25 mm
- sahajauhotiili 60 mm
- bitumisively
- betoni yli 150 mm (poraus lopetettiin)

Porraskäytävän maanpaineseinän avauksessa ei havaittu sementtilastuvillalevyä tai ilmväliä kuorimuurauksen takana. Erillisen haitta-ainetutkimuksen perusteella bitumisively ei sisältänyt asbestia, eikä merkittävää määrää PAH-yhdisteitä.

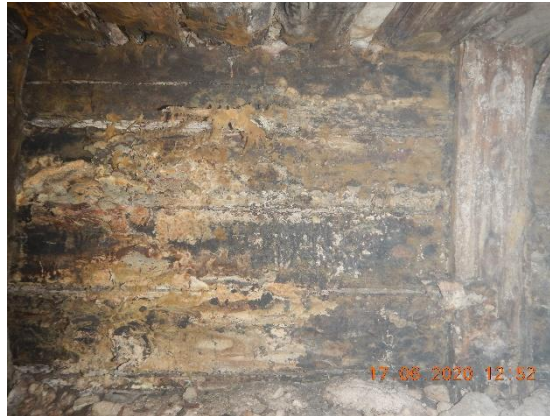
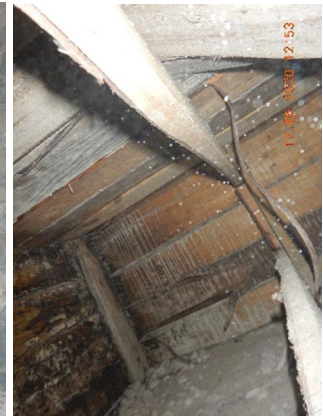
muottilaudat ovat selvästi paremmassa kunnossa. Rakenteessa ei havaittu kuitenkaan poikkeavaa hajua. Rakenteessa ei ollut puru-/kutteritäyttöä lähtötiedoista poiketen.

Rakenteen ontelotilan pohjalta otettiin materiaalinäyte MN13 rakennusjätteestä. Mikrobinäytteessä havaittiin epäily mikrobikasvusta materiaalissa. Erillisen haitta-ainetutkimuksen perusteella vinyylilaatta ja musta liima sisältävät lisäksi asbestia.

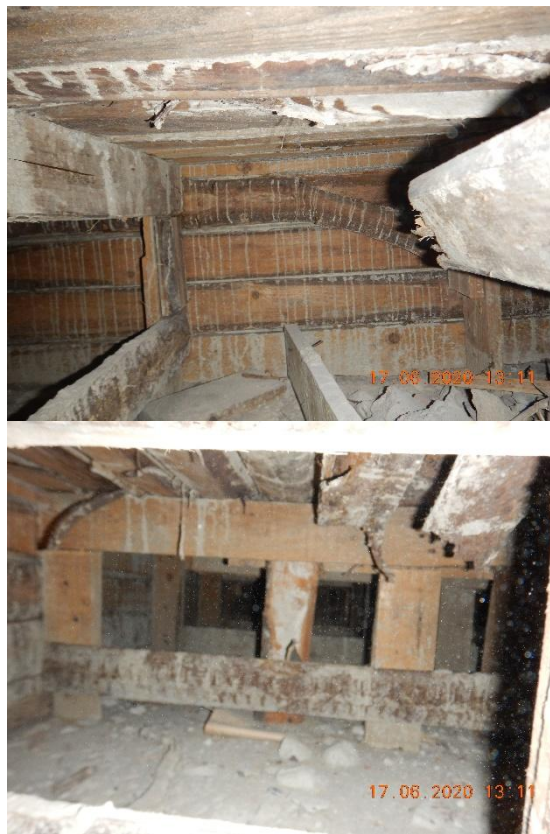
Rakenteen ontelon pohjalta otettiin materiaalinäyte MN14 rakennusjätteestä. Mikrobinäytteessä havaittiin selvä mikrobikasvu materiaalissa.

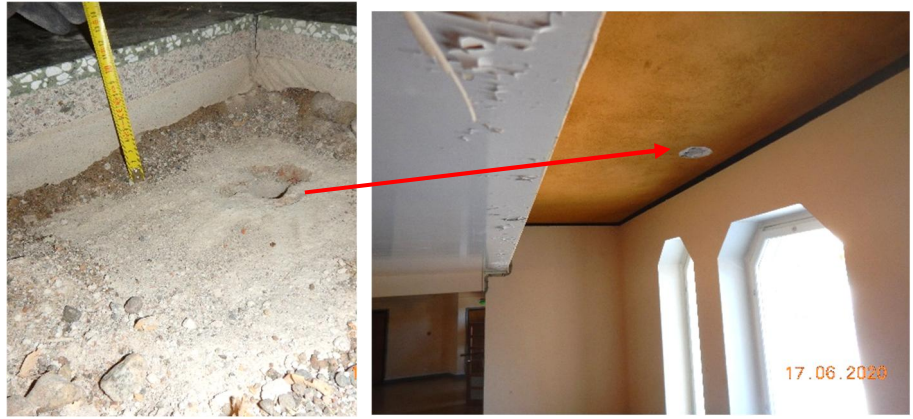
Kasvihuoneen osalla ei havaittu välipohjan onteloa/eristetilaa. Poraus ulottui pohjalaatan läpi. Kohdassa oletettiin olevan kaksoislaattarakenne. Kaksoislaattarakenteen havaittiin alapuolelta tarkasteltuna alkavan noin 1,2 m päästä ulkoseinälinjasta.
