# Villa Cooper

## Rakennushistoriaselvitys

30.1.2007

Arkkitehtitoimisto Okulus 2006-7

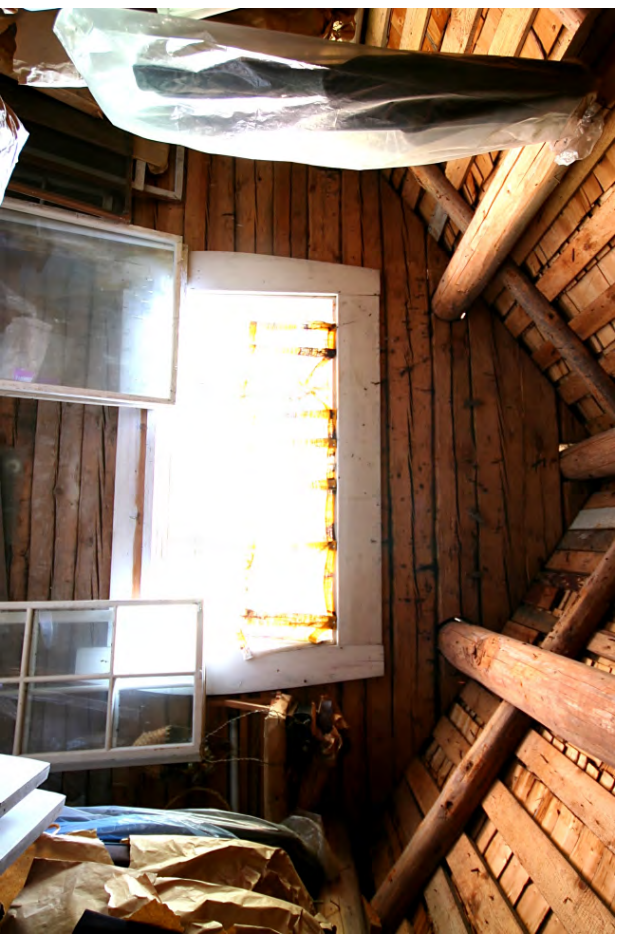
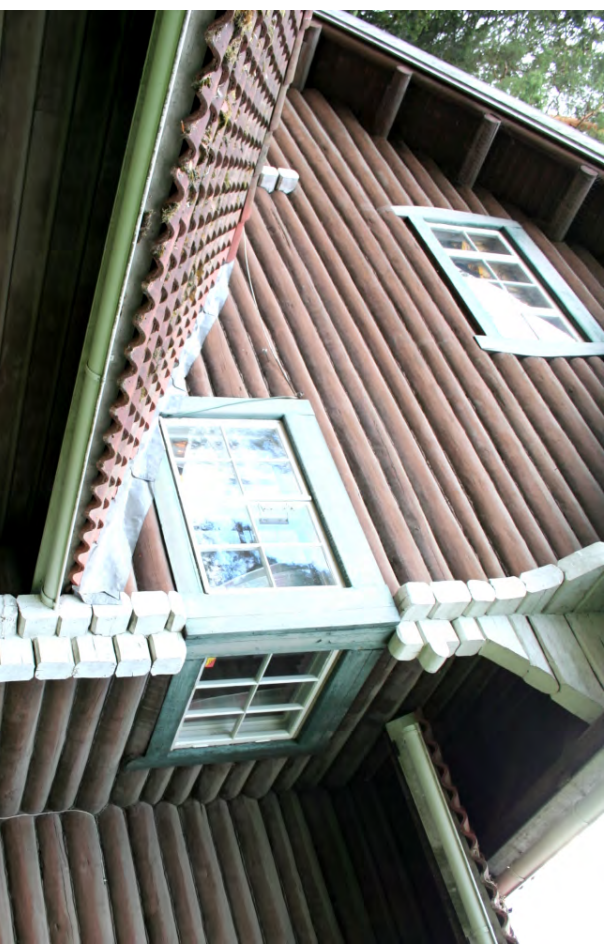
Kuvapari esimerkinä hirsien käyttäytymisestä - ullakkokamarin piiluttu sisäpinta on vahvasti halkeillut, ulkopinta jokskenkin eijä (Okulius 2006)

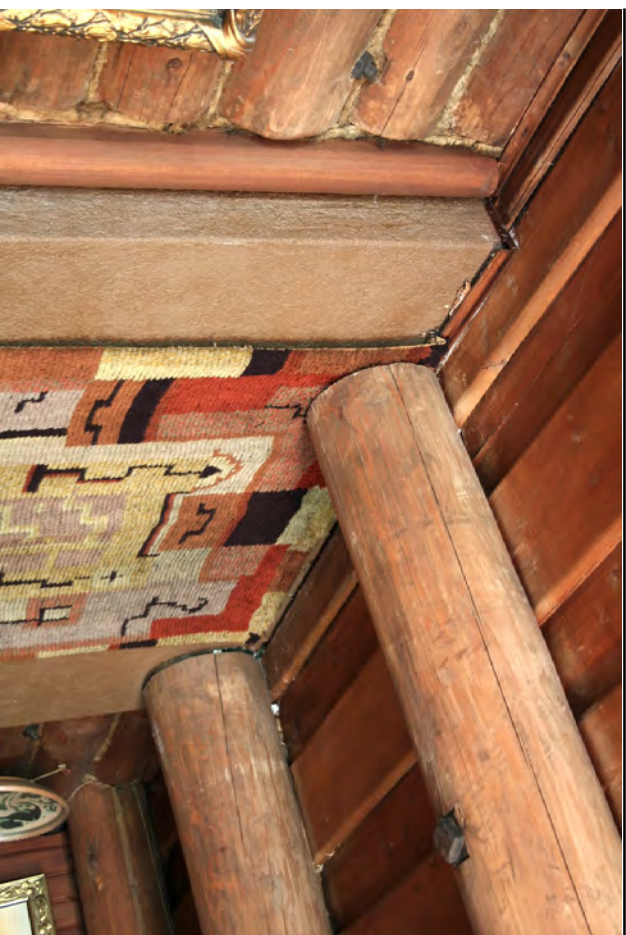
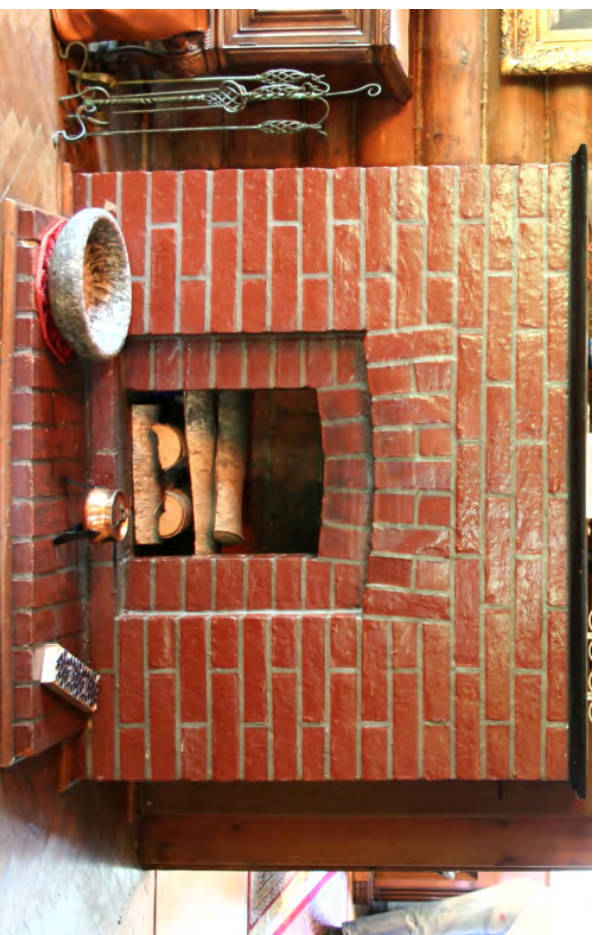
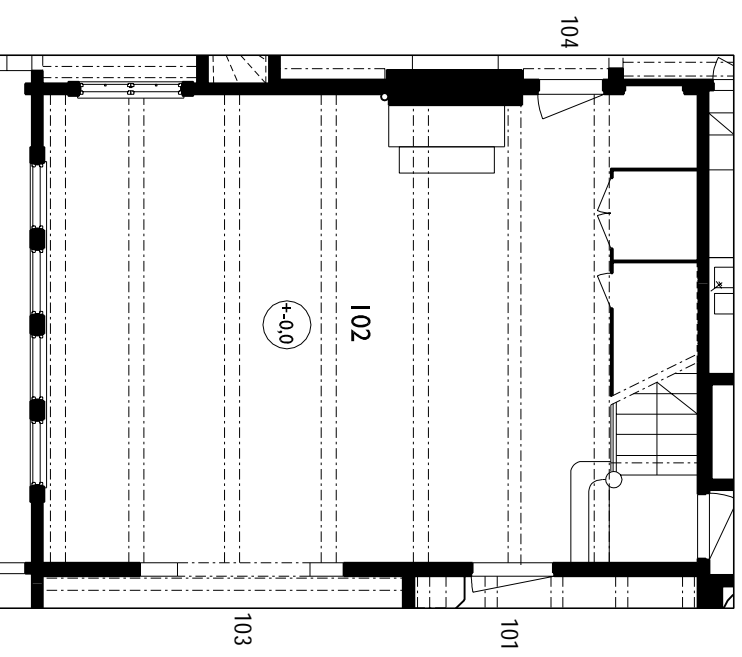
^ Pakkisto katkeaa piipun kohdalla. Hirret on kannatettu ripustusangolla vekselirakenteesta v salin mantelirakke, jonka pinna maalattu puhtaaksi murattua tiliä muistuttavaksi.

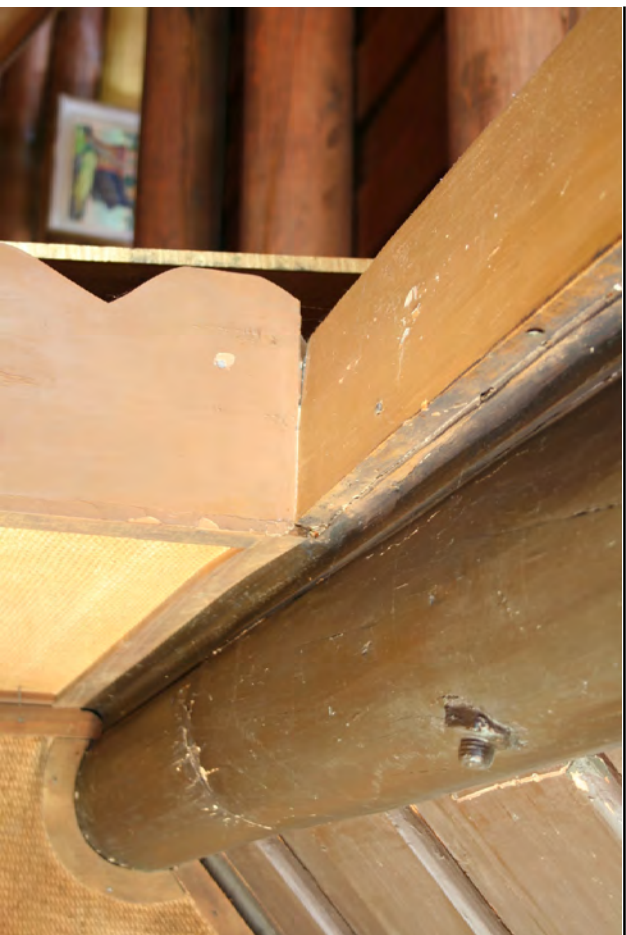
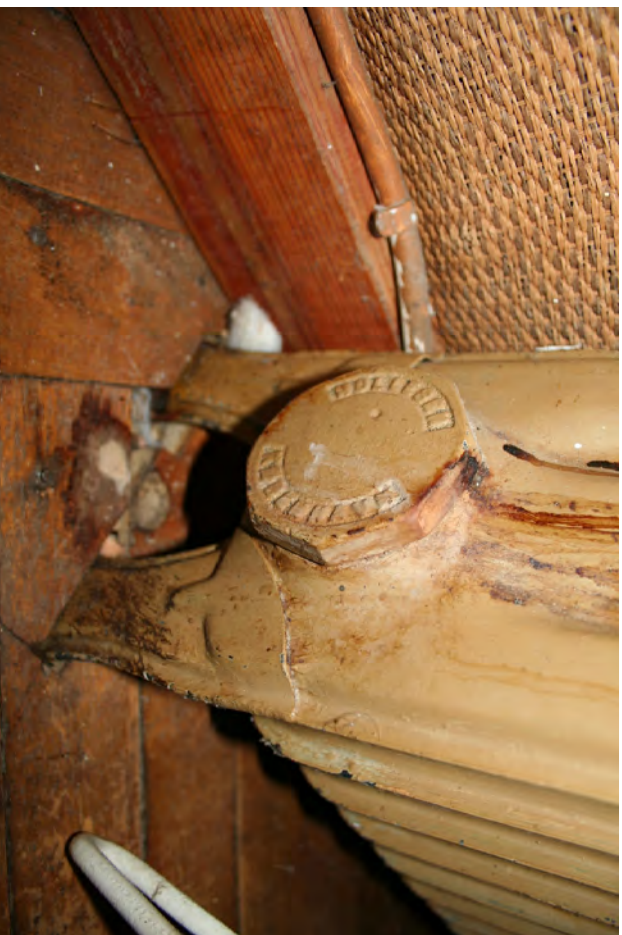
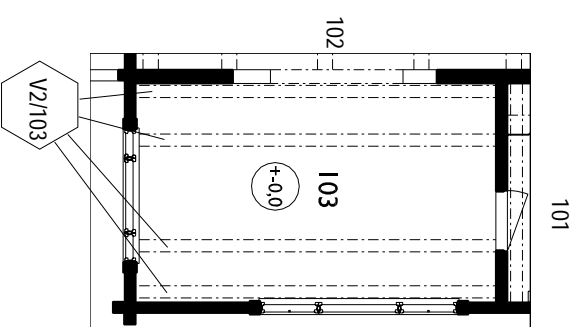
^ Laittimäinen kattohirsi on ripustettu seinähirrestä, sillä hirsi ei jatku ehtiä päätyseinään saakka. Kun tulipesä on poistettu on hirteen tehnyt jätös, jonka sauma näkyy kuvassa.  
 v Talon vanhin tanskalaisvalmisteen radiattori seisoo työhuoneen alemman lattiarakenteen päällä. Vasemmalla paperinavutapetta.

Harmaa öljymaali
Uunit		
Radiaattori	1 kpl valurautainen radiaattori, valmistaja Hollesen, Köpenhavn	Ruskea, maalattu
Valaisimet	Kattovalaisin	
Havaitut vauriot	V2/103: kattopakkin maali pinta hisseille: syynä mahdollisesti pakkien kosteuseläminen	
<b>Historia / muutokset</b>	Aukko avattu huoneiden 102-103 välille oletettavasti 1940-l: aukon viereiseen kattohihteen lisätty kannatuspuitti, jolla hirsi tukeutuu viereiseen seinähihteen. Koivuparketit oletettavasti 1940-l: huomi radiaattori seisoo aiemman lattiarakenneen päällä;

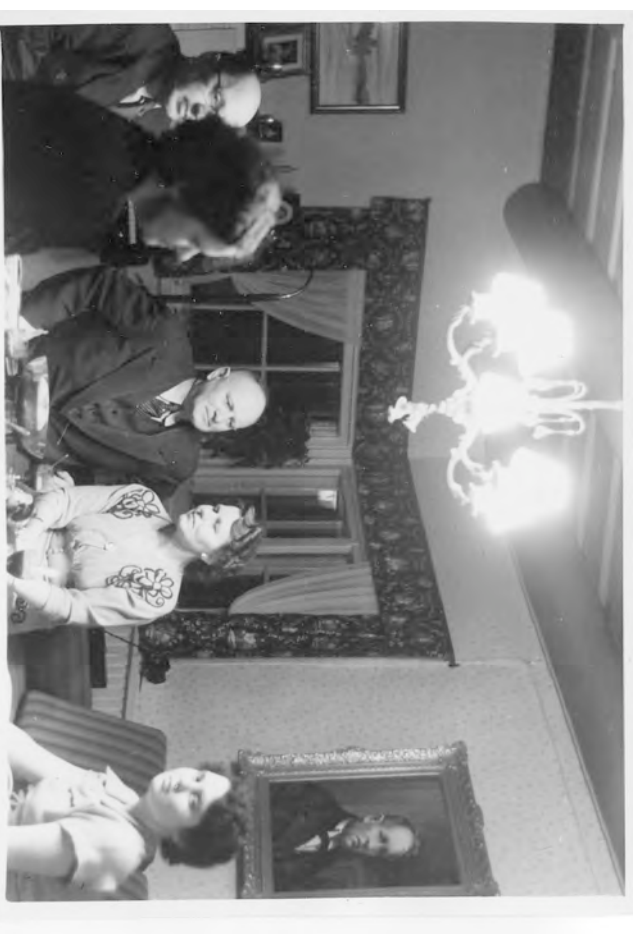
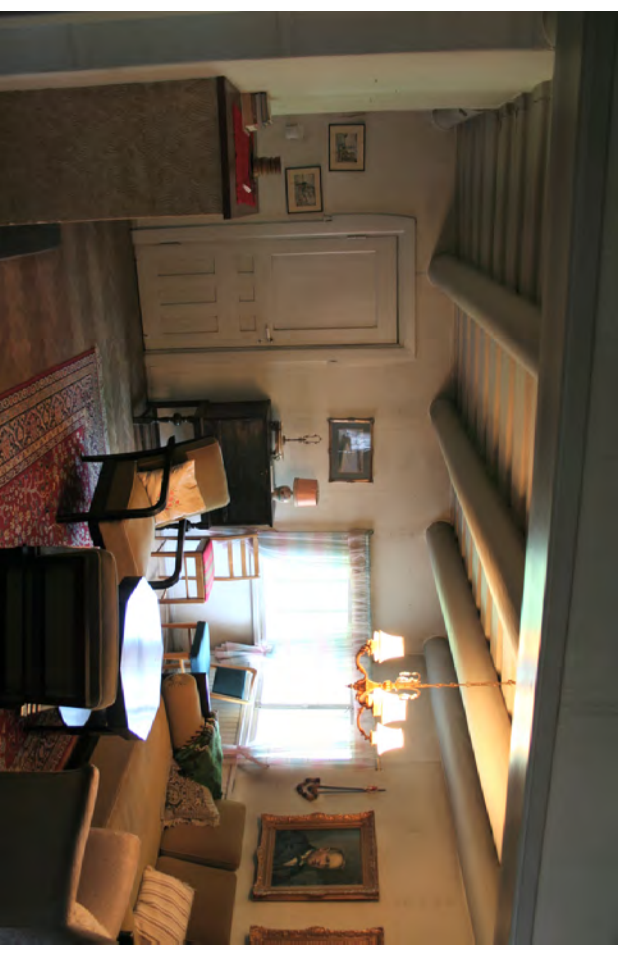
<sup>A</sup>Ruokasali oletettavasti 1940-luvun alussa. Katon palkkisto tumma.

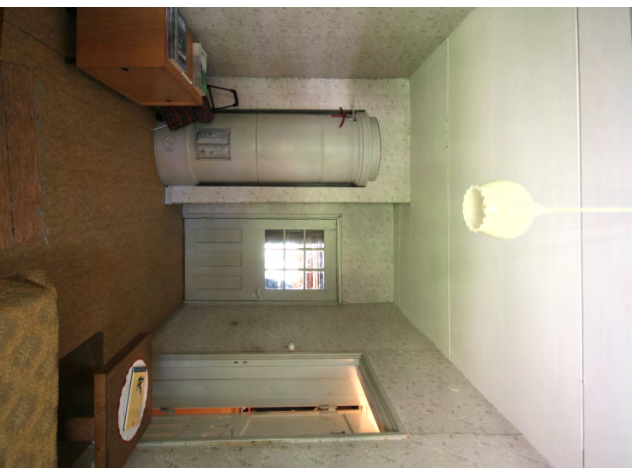
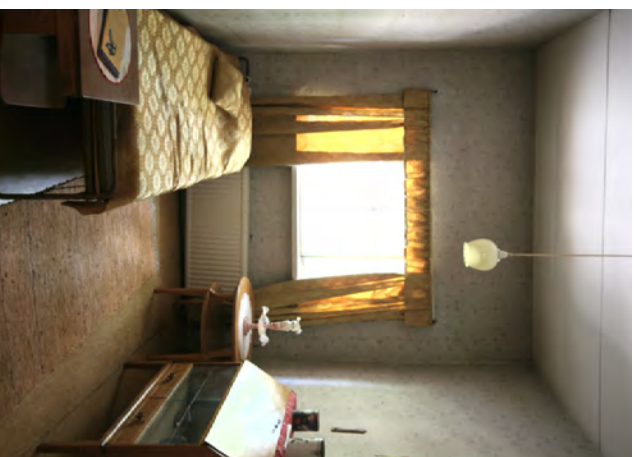
106-108 ovilevy puuttuu, mahdollisesti ullakolla oleva lasiovi	Valkoinen öljymaali
Uunit ja kalusteet	Pönttöuuni muuratuissa syvennyksessä	Maalattu harmaa
Radiaattori	2 kpl peittinen levypatteri	Harmaa, maalattu
Valaisimet	Kattovalaisin	
Havaitut vauriot	V10/106: radiaattori pudonnut iri kannakkeista

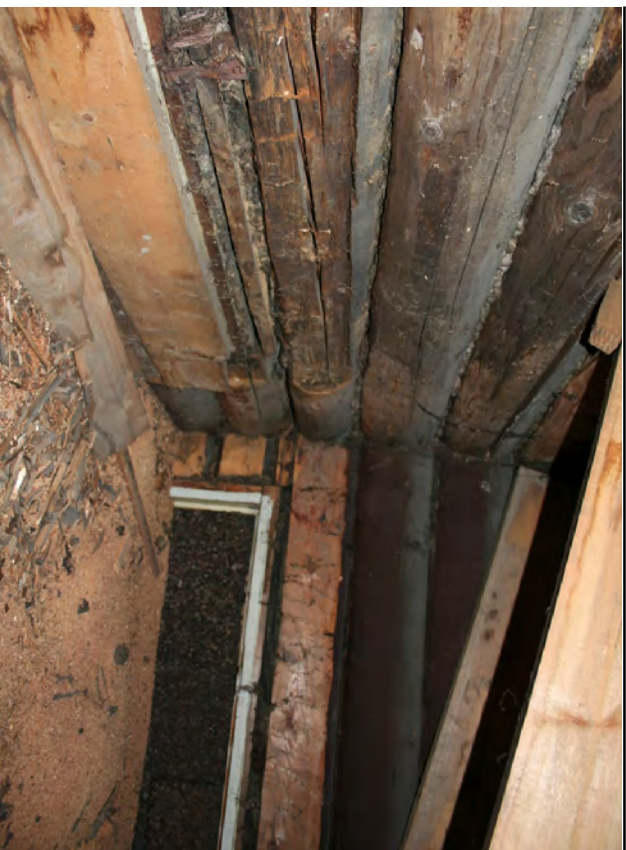
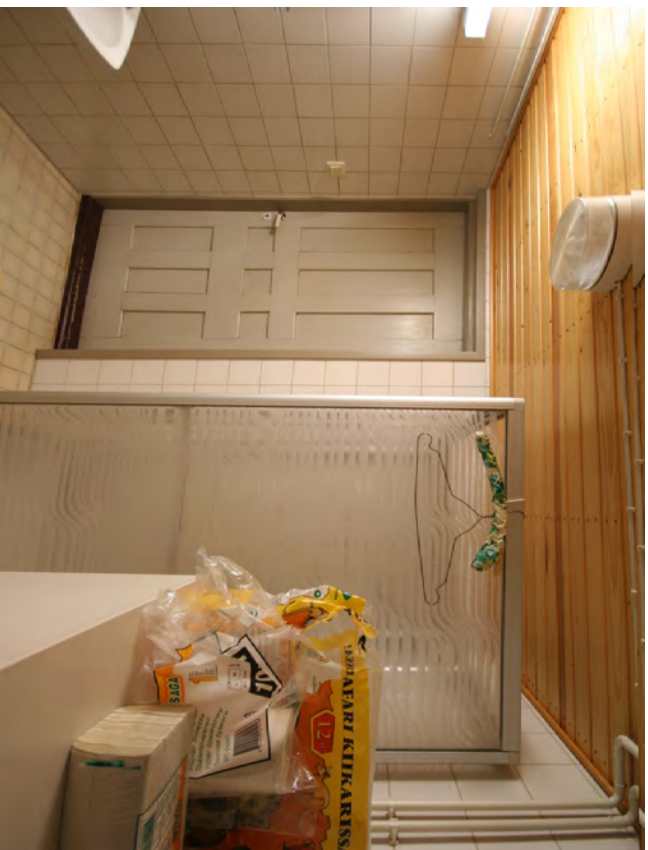
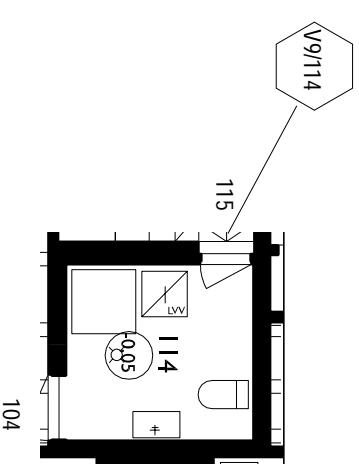
Matala ullakkotila suihkuhuoneen yläpuolelle, jossa näkyvissä vanhat ikkuna-aukkojen paikat. Vasemmalla entisen parvekkeen huoneen eli nykyisen suihkuhuoneen ikkuna. Oikealla entisen tarjotteluhuoneen ikkuna. Seinien perusrakenteissa on huomattavissa myös ero pintakäsittelyvärsästä. Vasemmalla vanhempi, tervattu (?) seinä ja oikealla uudempi ruskea pintakäsittely. Vasemmalla näkyy myös ikkunanuorilaudaa varten tehty pyöröhirren oikaisu.

Valkoinen öljynaali
Varusteet	Suihkukomero, lavoari, WC-istuin, LVV	
Radiaattori	1 kpl pellinen levy patteri	Valkoinen, maalattu
Valaisimet	Lasikupuinen kattovalaisin	
Havaitut vauriot	V9/114: ullakolla, saunaoven yläpuolella hirskienässä laho- ja ryönteisvaurioita	
<b>Historia / muutokset</b>	Alkujaan (paivellian?) huone, jossa ikkuna. Ikkunan paikka edelleen näkyvissä ullakolla. Muutettu suihkuhuoneeksi ja WC-tiaksi 1940-l (?). Tässä yhteydessä oletettavasti puhkaisu oviaukko 114-104. Vanha ovi siirretty oletettavasti nykyisen tuulikaapin kohdalla. Oviaukko saunaan (115) tehty samassa yhteydessä: uudempi 4-pellinen ovimalli. Tilä saneerattu myöhemmin 1980-l (?).

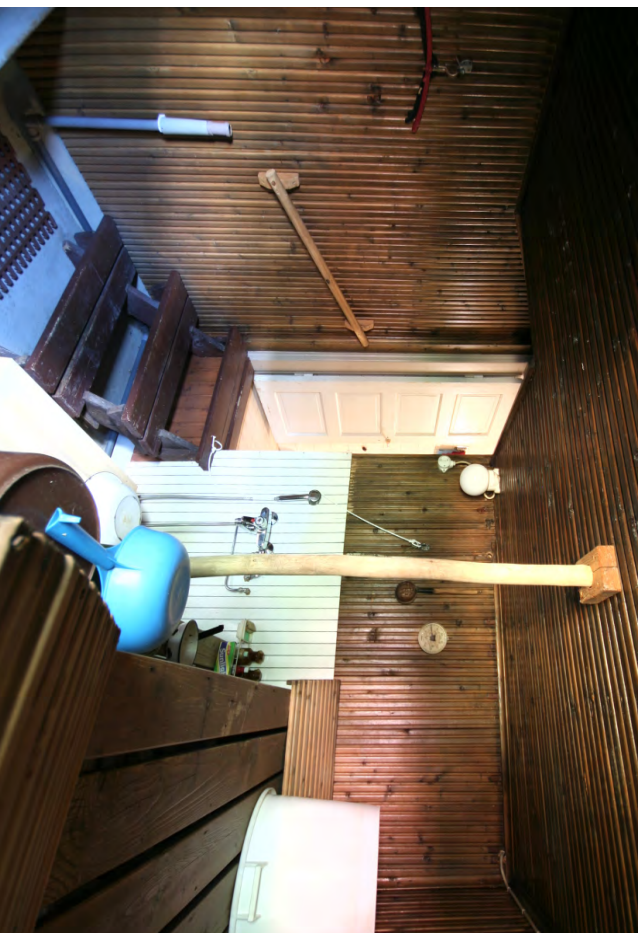
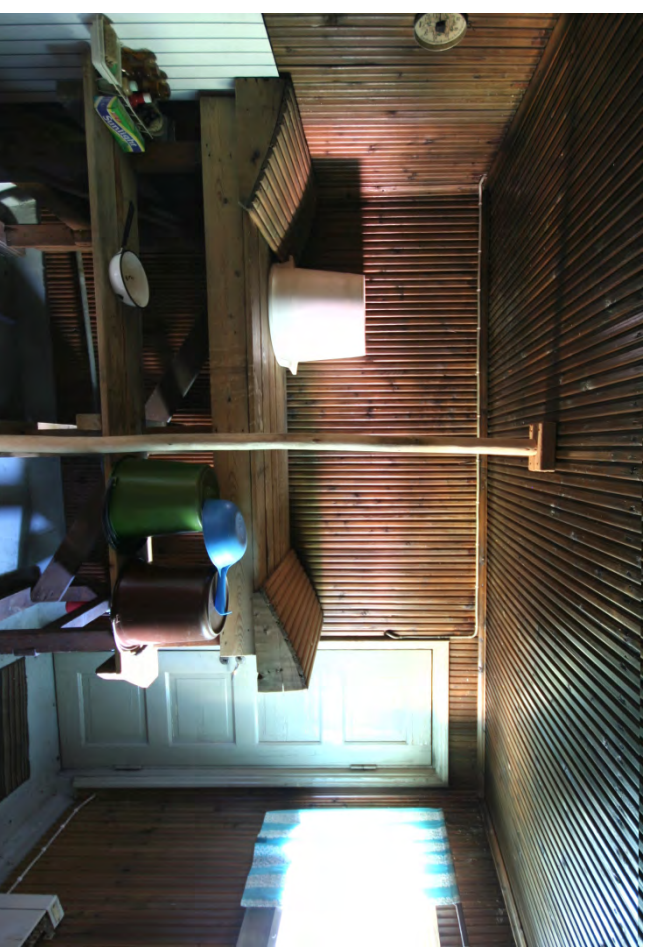
Valkoinen öljymaali
Varusteet	Puiset lauteet, jatkuvaämmitteinen puukkuas, suihku	
Radiaattori	1 kpl sähköpatteri	Valkoinen, maalattu
Valaisimet	Pallovalaisin	
Havaitut vauriot	V11/115: lattian betonimaali iri hilsellyttä, lattiasa ei vesieristystä. V12/115: ulkoseinärakenteessa laaja lahovaurioalue. V13/115 sokkeleissa sisäpuolelta tulevan (?) kosteuden aiheuttamaa sammaloliumista	
<b>Historia / muutokset</b>	1940-luvulla rakennettu saunahuone + tulipesä ja pilppu.

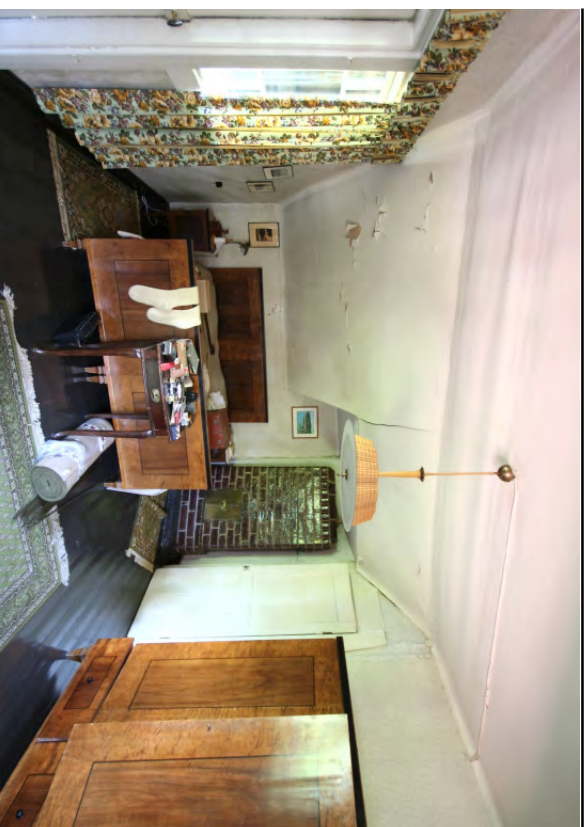
- ^ Makuuhuoneen peräseinä. Uusin vasemmalla puolella olevan kapteen seinäosan yläaidassa on aluperim ollut ikkuna. Lapekkunan muoto on olemassa edelleen vesikaatola, mutta se on peilitetty umpeen.
- v Näkömä eteläpuolelle. Katon pinkkipäivitys on monin paikoin löysäyty.

Havaitut vauriot	V14/202: Katon pinkkopahvin maalaus kuorii isoina lastuina: mahdollisesti vähäistä kosteutta yläpohjarakenteessa	
<b>Historia / muutokset</b>	Lattia pääosin uusittu välipohjapalkiston tueman yhteydessä 2002 (?).

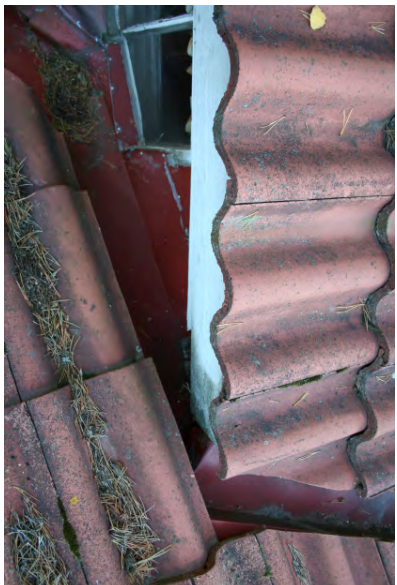
Tiilikatteen sisäpuoleinen pellitysrakaut ovat vaikeita ja niihin muodostuu helposti vuotokohia, joita on vaikea havaita.

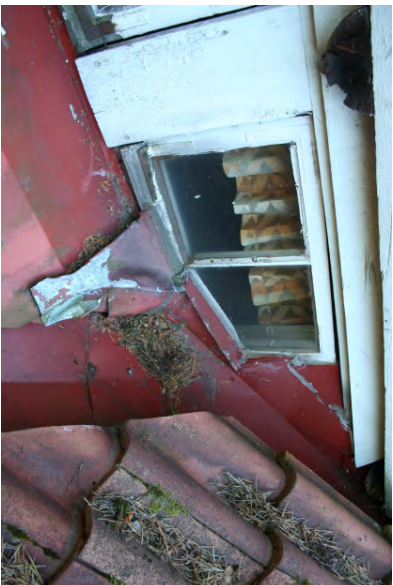
Yläaulan lapelikkunan liitoskohia on vaikea Aluperin matalamman pätelekteen kanssa ikkuna on juuri ja juuri mahtunut vesikatteen yläpuolelle. Myr enemmän tilaa vievän vesikattemateriaalin peittäys on liitetty silikoniilla ikkunaan.

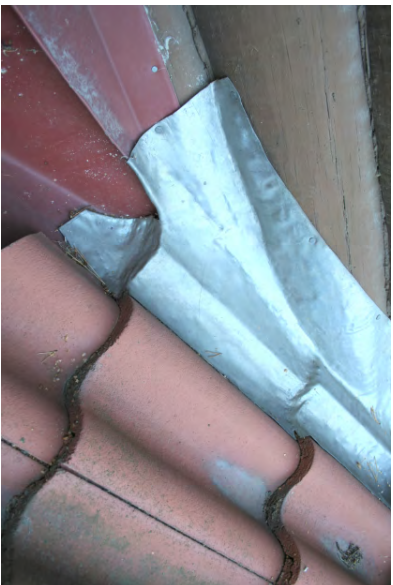
1940-luvun lopussa rakennetun autotallin ja pääosan poikkipäädyyn liitoskohia. Vaaleampi on lyijypeltiä ja vasemmalla maalattua peltiä.

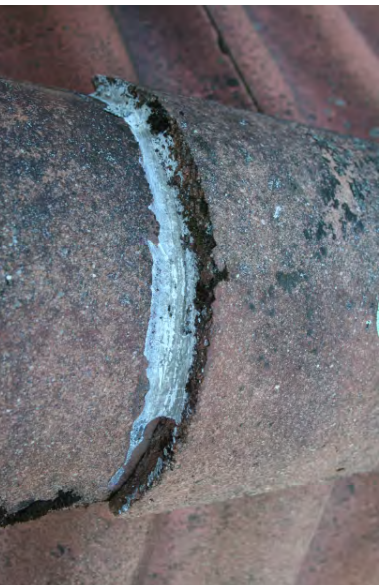
Hairaitien tiivistys on tehty valkoisella silikonilla. Se on häätärakaisu, joka toimii onnan aikansa. Kuten nähdään silikoni on osin irronnut.

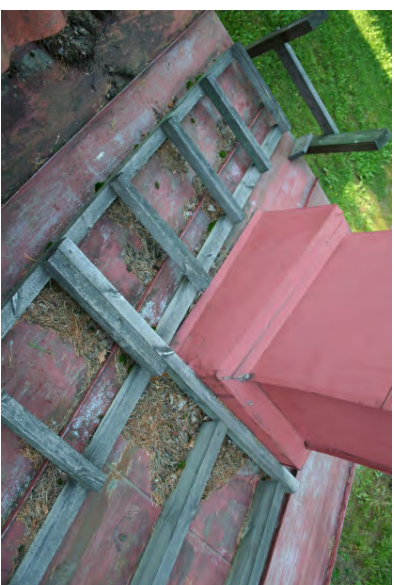
Vanhan lapelikkunan katon yksi tiilistä on katkennut - vesi pääsee suoraan sisään rakenteisiin. Kattorinneihin kerääntynyt hauruuneulasia ja tässä yksi kuiva oksaakin, mikä edelleen kerää vettäpäätävää likaa ja roskaa.

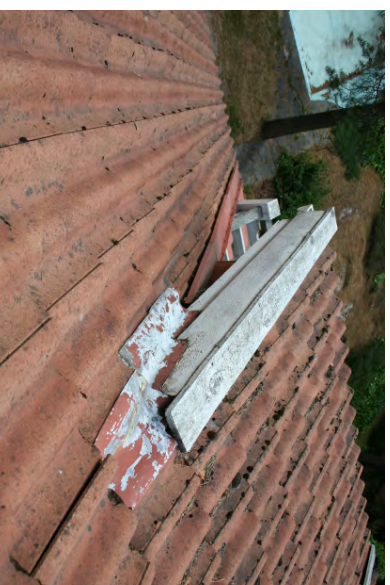
Käytetään alusta saunan kohdalla, missä vesikatolta valuvan veden jättämiä jälkiä rakenteissa. Tällä kohdalla ulkosivessä on havaittavissa lahovaurioita.

Tiilikatteen reunuslaudat ovat vaikeissa sääolosuhteissa alttina vaurioitumiselle. Virojen kattopiipujen liitokset ovat ongelmallia rakenteita.

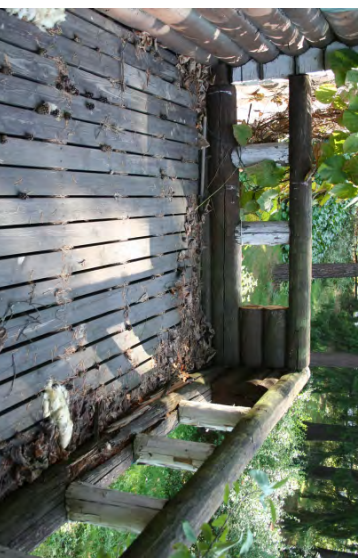
Länsipuolen parvekkeessa on useita eteneviä lahovaurioita

Länsipuolelle 1930-luvulla tehdy parveke on monin paikoin lahovaurioitunut. Suoraan säälle alttiina olevat vaakahirsirakenteet ovat kestäneet oman aikansa, mutta kun lahovaurio on syntyvnyt se etenee rakenteissa kiihtyvällä tahdilla. Parveke ei ole käytettävällinen.

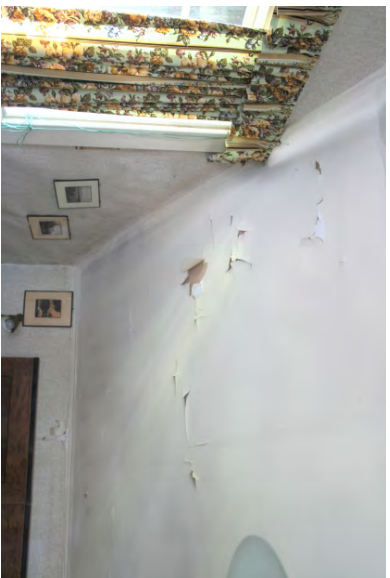
Kosteuden aiheuttamia jälkiä yläkeran makuuhuoneen (202) katossa: maali hiiseilee pinnoista.

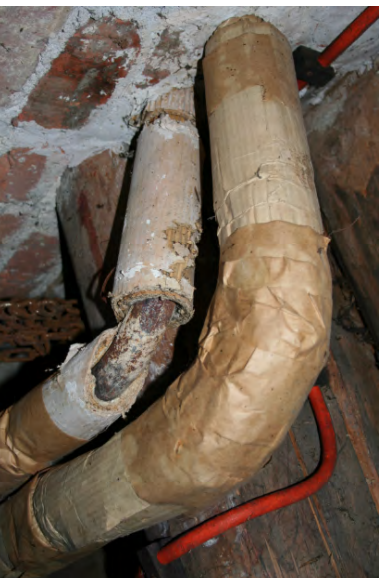
Kellain putkistöjen eristeissä on mahdollisesti käytetty asbestia, mikä tulisi varmistaa ennen rakennuksen kunnostustyön ryhtymistä.
