LVIA- kuntotutkimus

Järvenpään keskuskoulu
Kansakoulunkatu 1
04400 Järvenpää

Päiväys 31.10.2024
Tekijä Matias Mäkeläinen / Sami Jokinen
Tarkastaja Tomi Valkeapää
Projektinumero 12011431

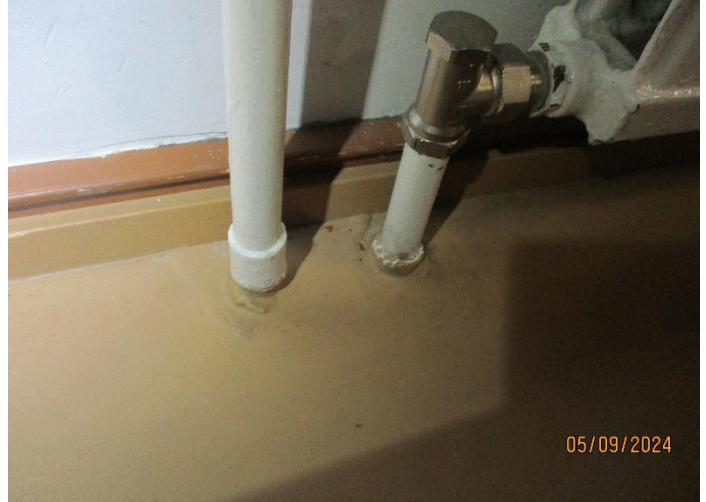
Kuva 5.8 lämpöjohtoputkien asennuksia, joissa putket ovat suojaholkkien sisässä kiviaineisessa materiaalissa.

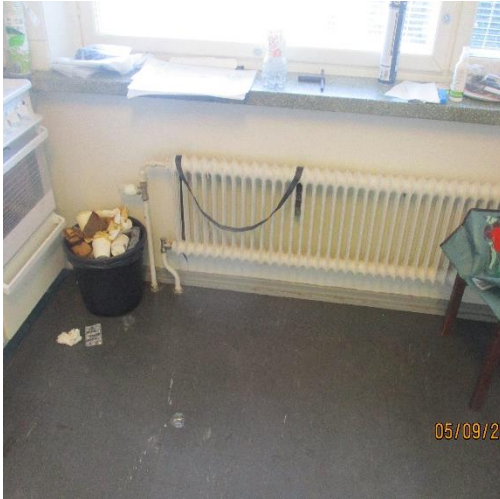
Patteriventtiileissä ei todettu merkittäviä vikoja tai akuutteja vuotoja. Patteriventtiilien ja patterivarusteiden tekninen käyttöikä on kuitenkin päättynyt tai päättymässä lähivuosina.

Kuva 5.13 1.kerroksen teräslevystä valmistettu jaepatteri. Patteri alkuperäisasennus, termostaatti-venttiili asennettu 1998.

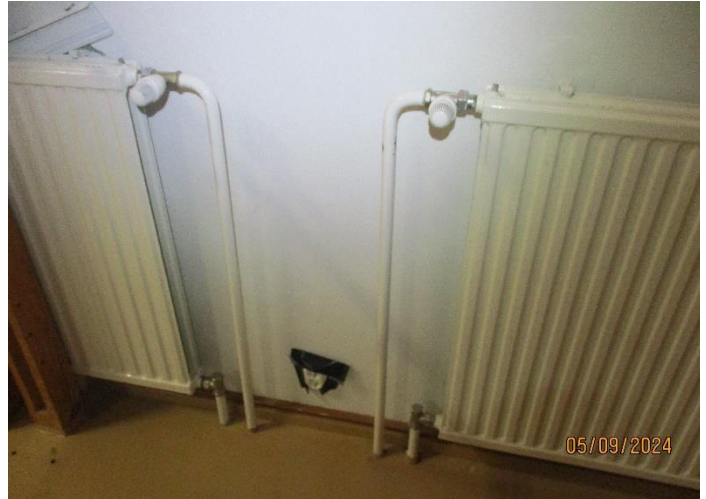
Kuva 5.14 Liikuntasalin teräslevypattereita.

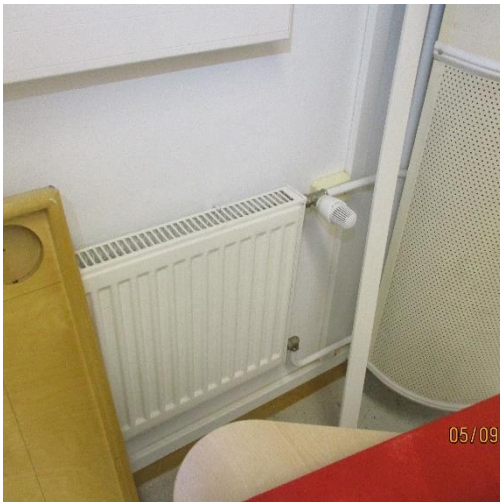
Kuva 5.15 Kellarin B-osalla patterit uusittu peruskorjauksen yhteydessä.

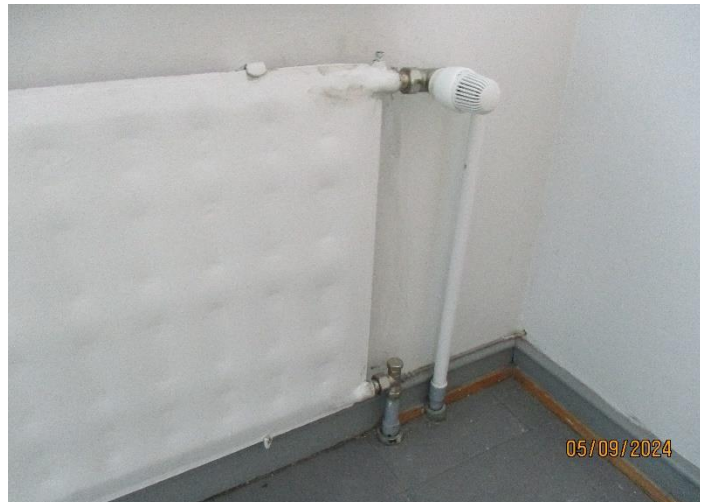
Kuva 5.16 Teräslevypatterit pääosin alkuperäisasennuksia.

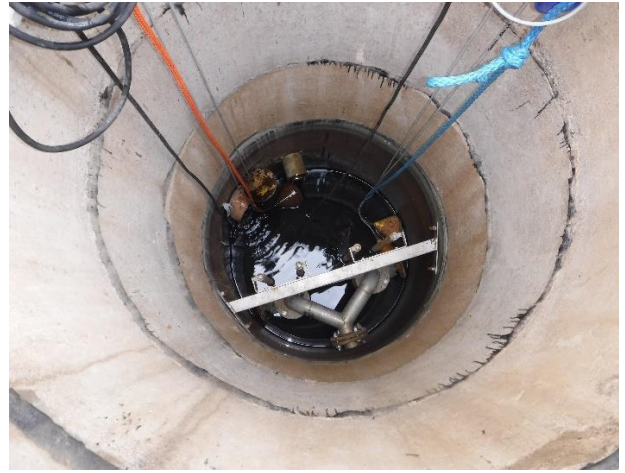
Kuva 7.5 Sadeveden viemäriin jassa liitos irti (Kuvaus SVTK3).

- Vaurioituneet kohdat korjataan.

- Nykyiset paikalliset vauriot korjataan, painumien vaikutusta seurataan ja korjataan mikäli häiriöitä ilmenee usein.
- Sadevesiviemärit puhdistetaan ja huuhdellaan säännöllisesti muutaman vuoden välein. Seuranta huollon toimesta.

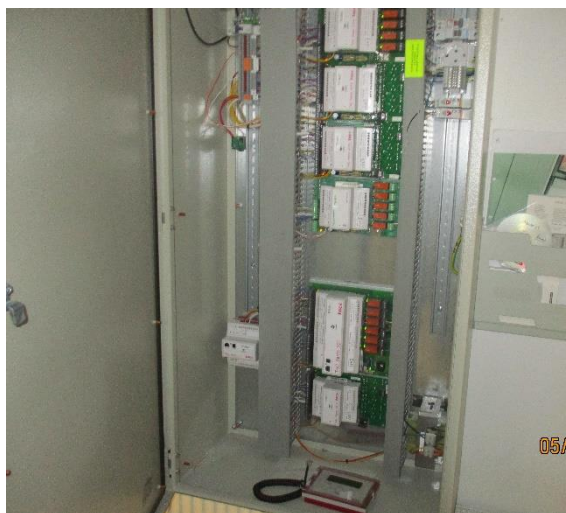
Kuva 8.17 VAK02.

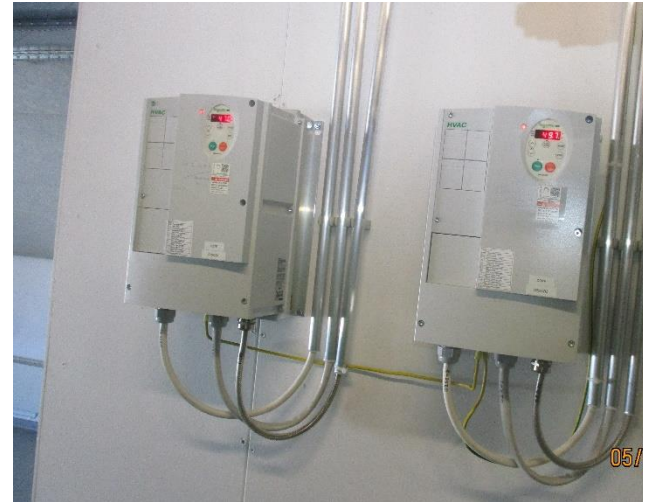
Kuva 8.20 TK03 taajuusmuuntajat.
