TUTKIMUSSELOSTUS

JYK KAMPUS, JÄRVENPÄÄ
JULKISIVUN, VESIKATON JA IKKUNOIDEN KUNTOTUTKIMUS

18.9.2020

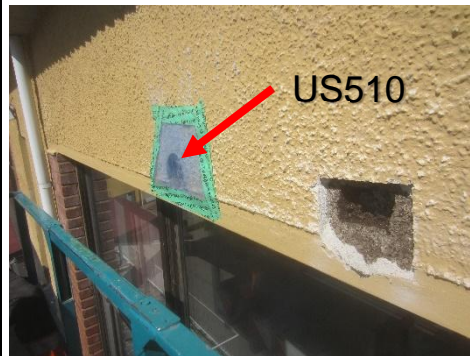
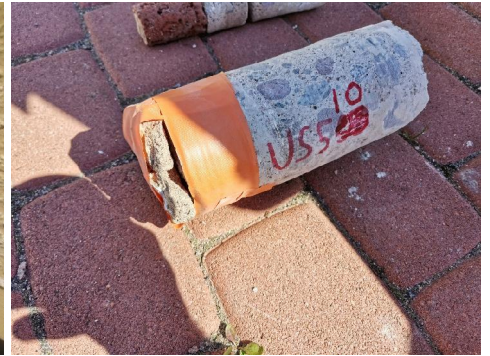
**Aukonyli-
tys, eteläsi-
vun pitkä
ikkuna**

A-osan eteläsivun pitkällä ikkunarivillä aukonylityksen rakenne vaihteli. Näytteenottokohdassa **US510** julkisivurappaus oli asennettu suoraan aukon yläpuoliseen betonirakenteeseen. Betonista porattiin 300 mm pitkä poranäyte eikä muita rakennekerroksia rappauksen ja betonin lisäksi havaittu olevan. Noin yhden metrin päässä sivulla näytteenottokohdasta havaittiin julkisivurappauksen olevan asennettu suoraan korkkieristeen päälle.

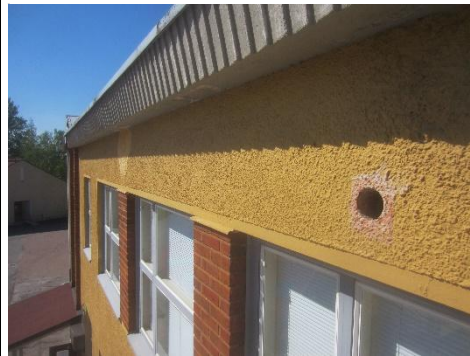
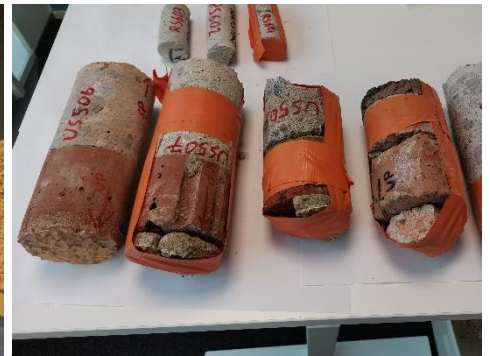
**Aukonyli-
tys, nor-
maalit ikku-
nat**

Aukonylityspalkkien kohdalta porattiin neljä näytettä. Kaikissa aukonylityksissä betoninen aukonylityspalkki sijaitsee rapatun tiilien takana. A-osan pohjoissivulta porattuissa näytteissä **US506** ja **US507** havaittiin noin 130 mm paksuisen betonipalkin takana sementtilastuvillalevy. B-siiven kaakkoissivulta otetussa näytteenottokohdassa **US509** betonipalkin todettiin olevan 55 mm paksu ja sen takana havaittiin korkkieriste.

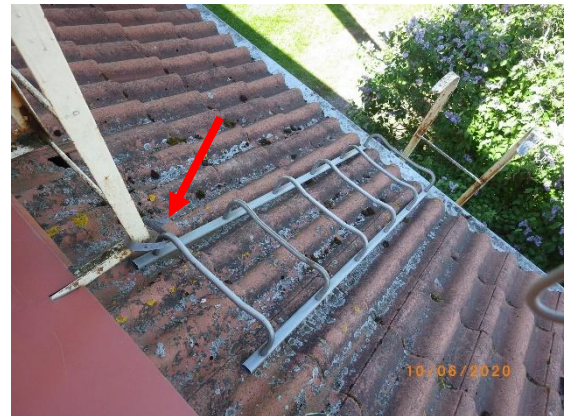
Vesikatolla on lapetikkaita ja kulkusilloja lumiasteiden lisäksi (Kuva 30). Kulkureitit on tehty vesikaton tärkeimmille huoltokohteille. Kattoturvatuotteiden kiinnityksiä päästin tutkimaan vain näkyviltä osin tiilikaton kiinnitysmekanismista johtuen. Lapetikkaiden kiinnityksissä havaittiin puutteita useammassa kohdassa. A-osan matalan siipiosan lyhyet lapetikkaat oltiin kiinnitetty ainoastaan talotikkaisiin reikävanteella (Kuva 31). Puutteita havaittiin myös A-osan toiselle kattoluukulle johtavilla lapetikkailla, jossa kiinnityksen havaittiin myös olevan puutteellinen (Kuva 32–33). Kyseiset lapetikkaat ovat todennäköisesti myös valuneet alas alkuperäisestä asemastaan, sillä lapetikkaat nojasivat alapäästään lumiasteisiin eivätkä johtaneet harjalle kulkusillalle. Muissa kattoturvatuotteissa ei havaittu merkittäviä puutteita rakennusajankohta huomioiden.

Kuva 31 Matalan siipiosan lapetikkaiden kiinnitys puutteellinen. Tikkaat ovat kiinni vain reikävanteella talotikkaissa

Vesikaton kattoturvatuotteissa havaittiin merkittäviä puutteita lapetikkaiden kiinnityksissä. Kaikki kattoturvatuotteet suositellaan uusimaan siten, että ne vastaavat nykyistä hyvää rakennustapaa ja huomioivat työturvallisuuden vesikatolla työskenneltäessä.
